Asbestinventarisattest

Saffranenbergstraat 23, 3001 Leuven

Attestnummer : **20250411-000267.000**
Uitgegeven op : **11.04.2025**
Geldig tot : **11.04.2035**

Asbestveilig (maar niet asbestvrij)

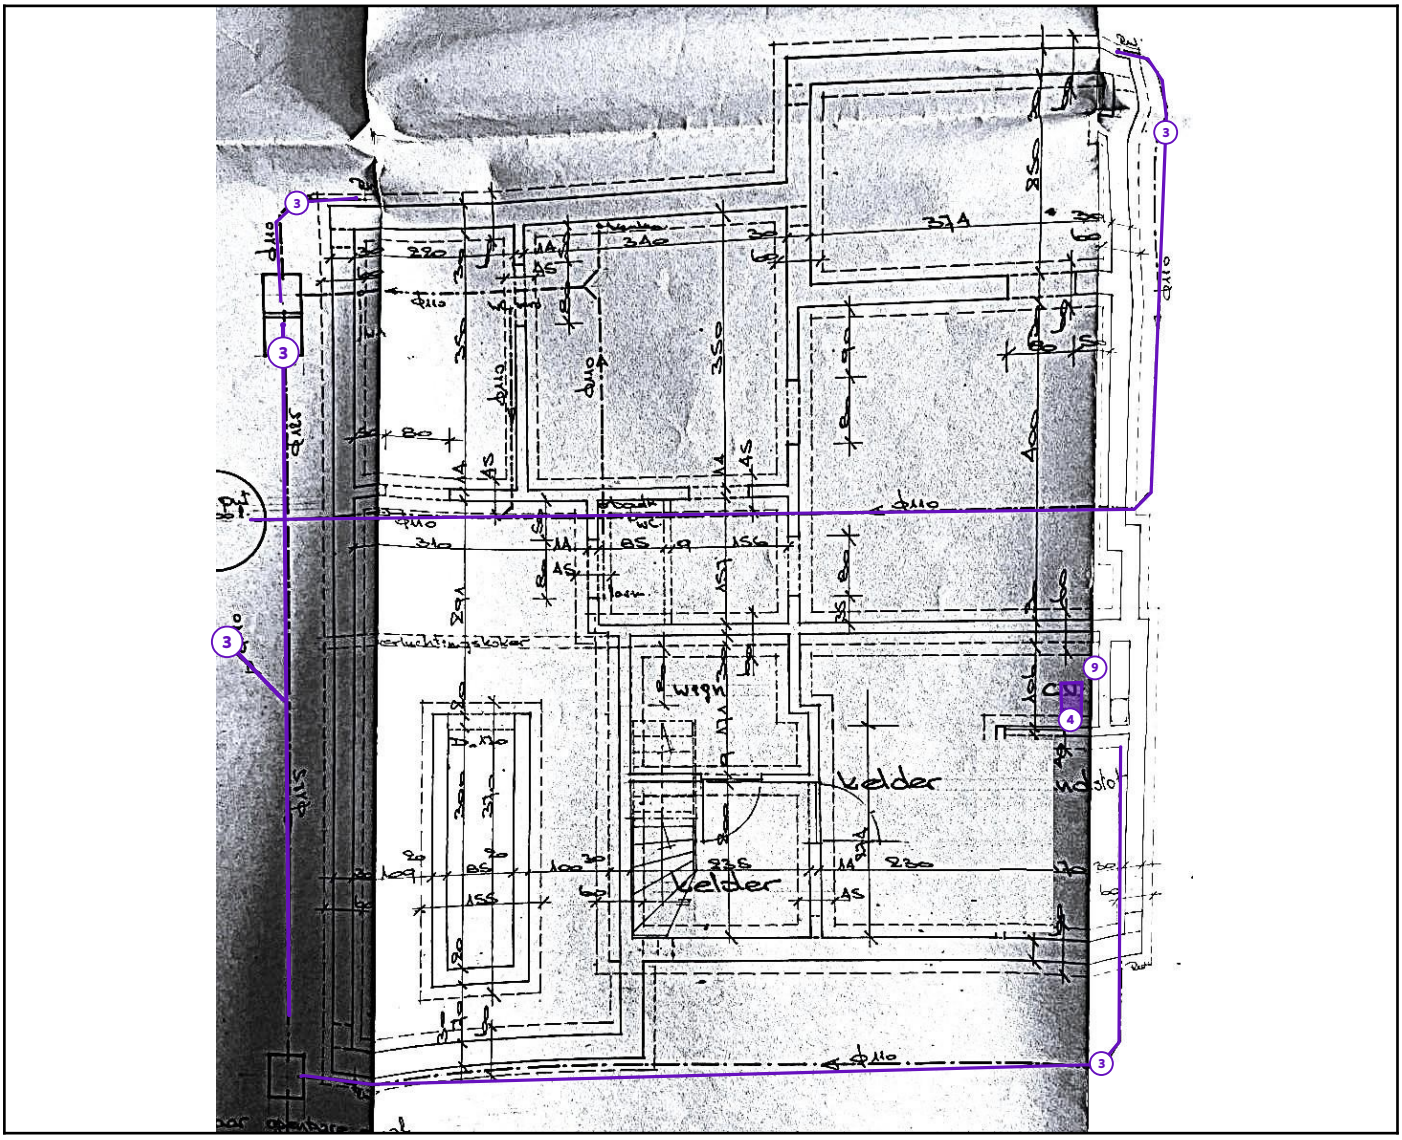
Plan 1.1: Fundering kelder

Beschrijving	Type	Actie
3. Riolering PVC	Advies	-
4. Gaswandketel	Advies	-
9. Roetluik	Advies	-

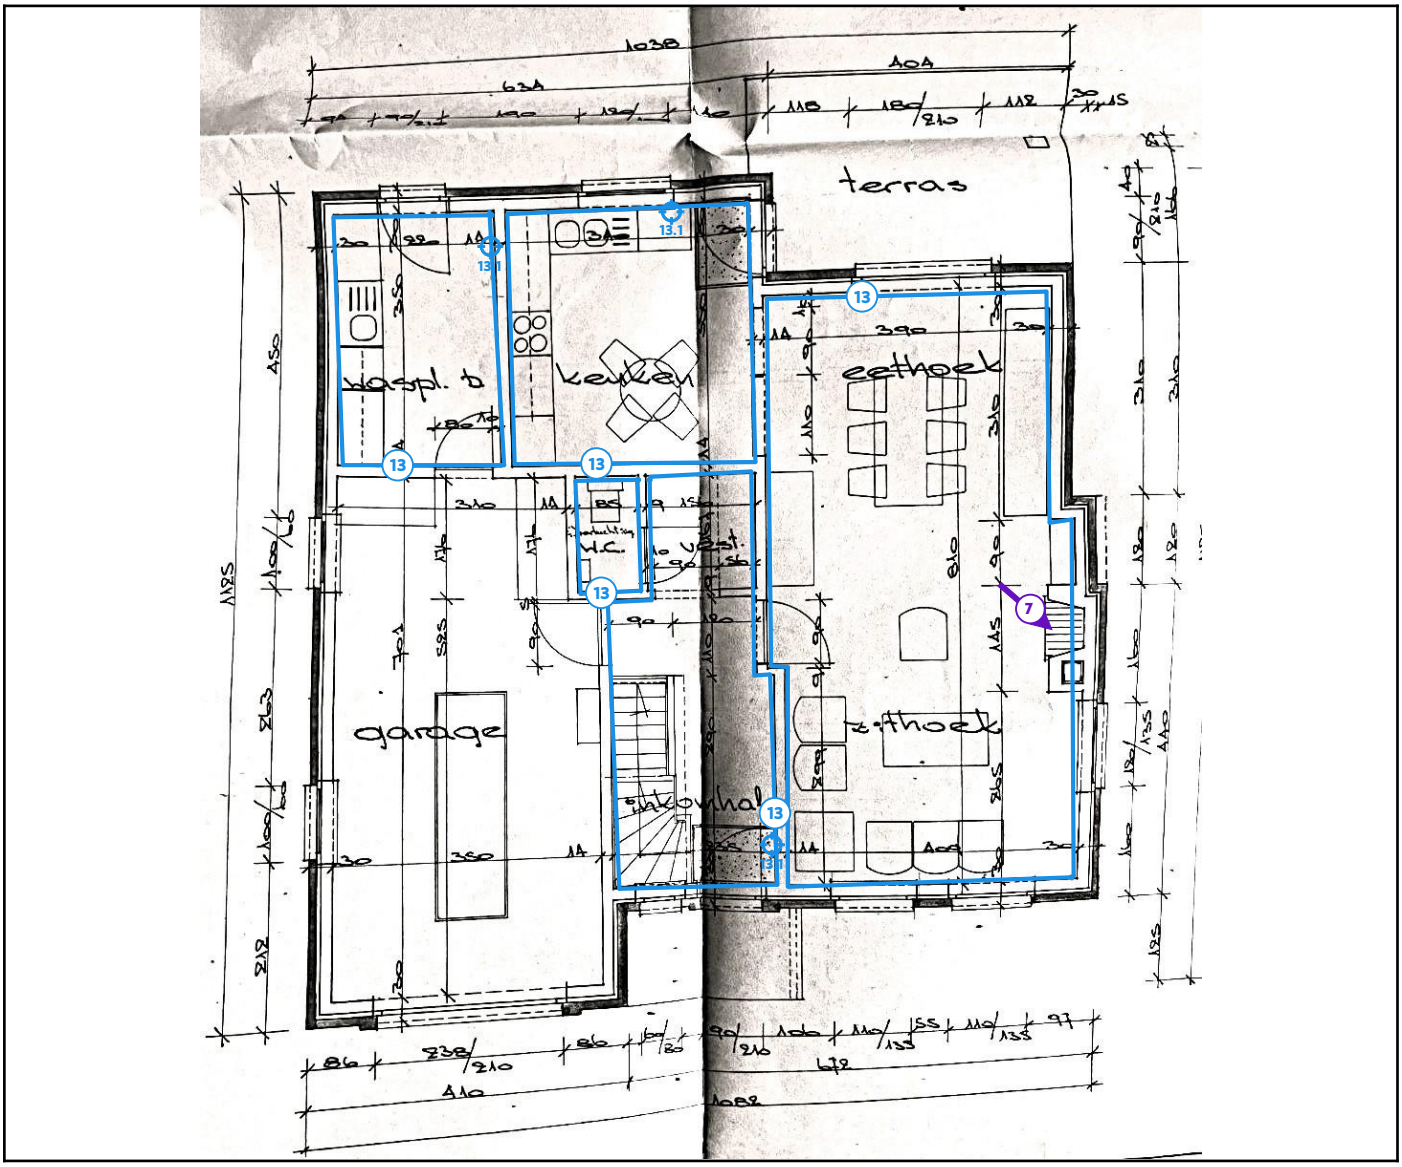
Plan 1.2: Gelijkvloerse verdieping

Beschrijving	Type	Actie
7. Haard	Advies	-
13. Pleister muren	Geen asbest	-
13.1 Code: MM01	Mengmonster	-

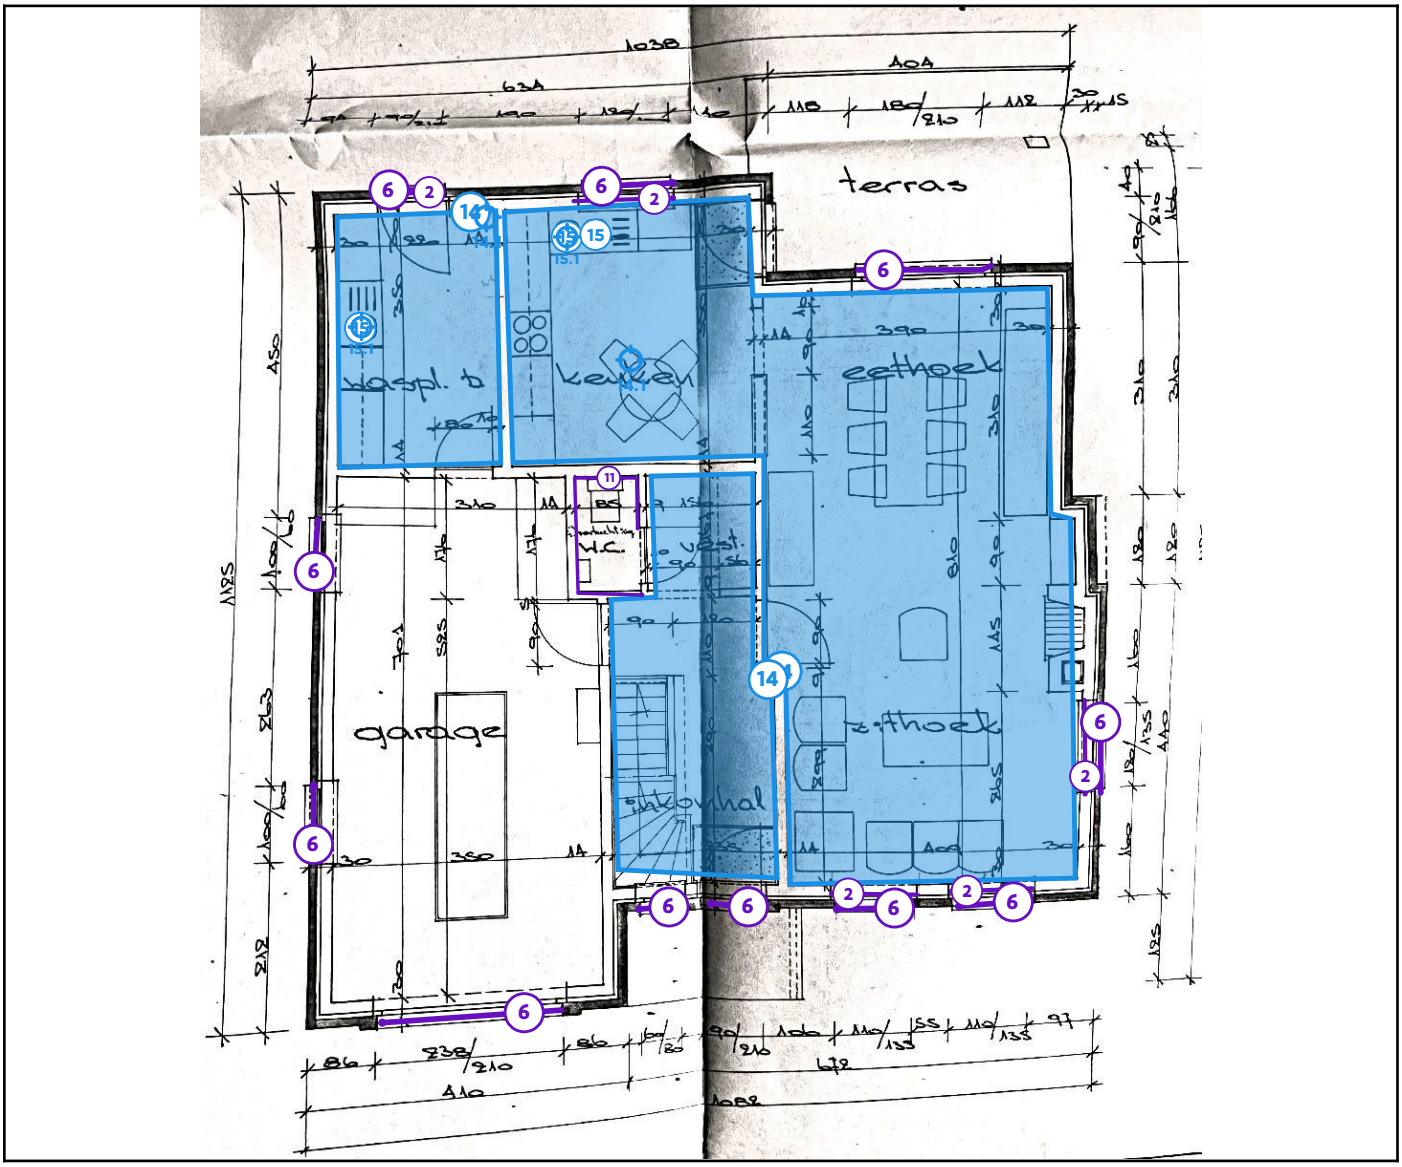
Plan 1.3: Gelijkvloerse verdieping

Beschrijving	Type	Actie
2. Vensterbanken in natuusteen	Advies	-
6. Mastiek ramen	Advies	-
11. Tegellijm wandtegels	Advies	-
14. Pleister plafonds	Geen asbest	-
14.1 Code: MM02	Mengmonster	-

15. Anti-dreun spoelbak	Geen asbest	-
15.1 Code: MM03	Puntmonster	-

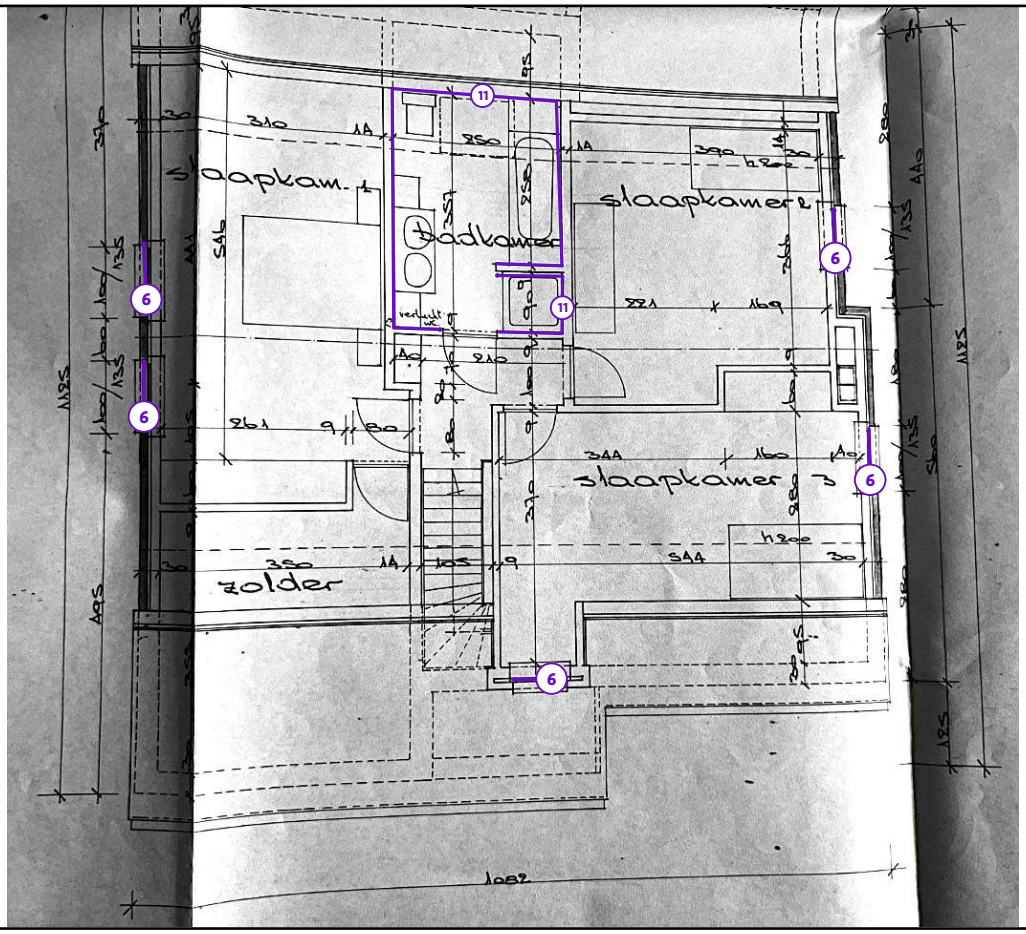
Plan 1.5: Eerste verdieping

Beschrijving	Type	Actie
6. Mastiek ramen	Advies	-
11. Tegellijm wandtegels	Advies	-

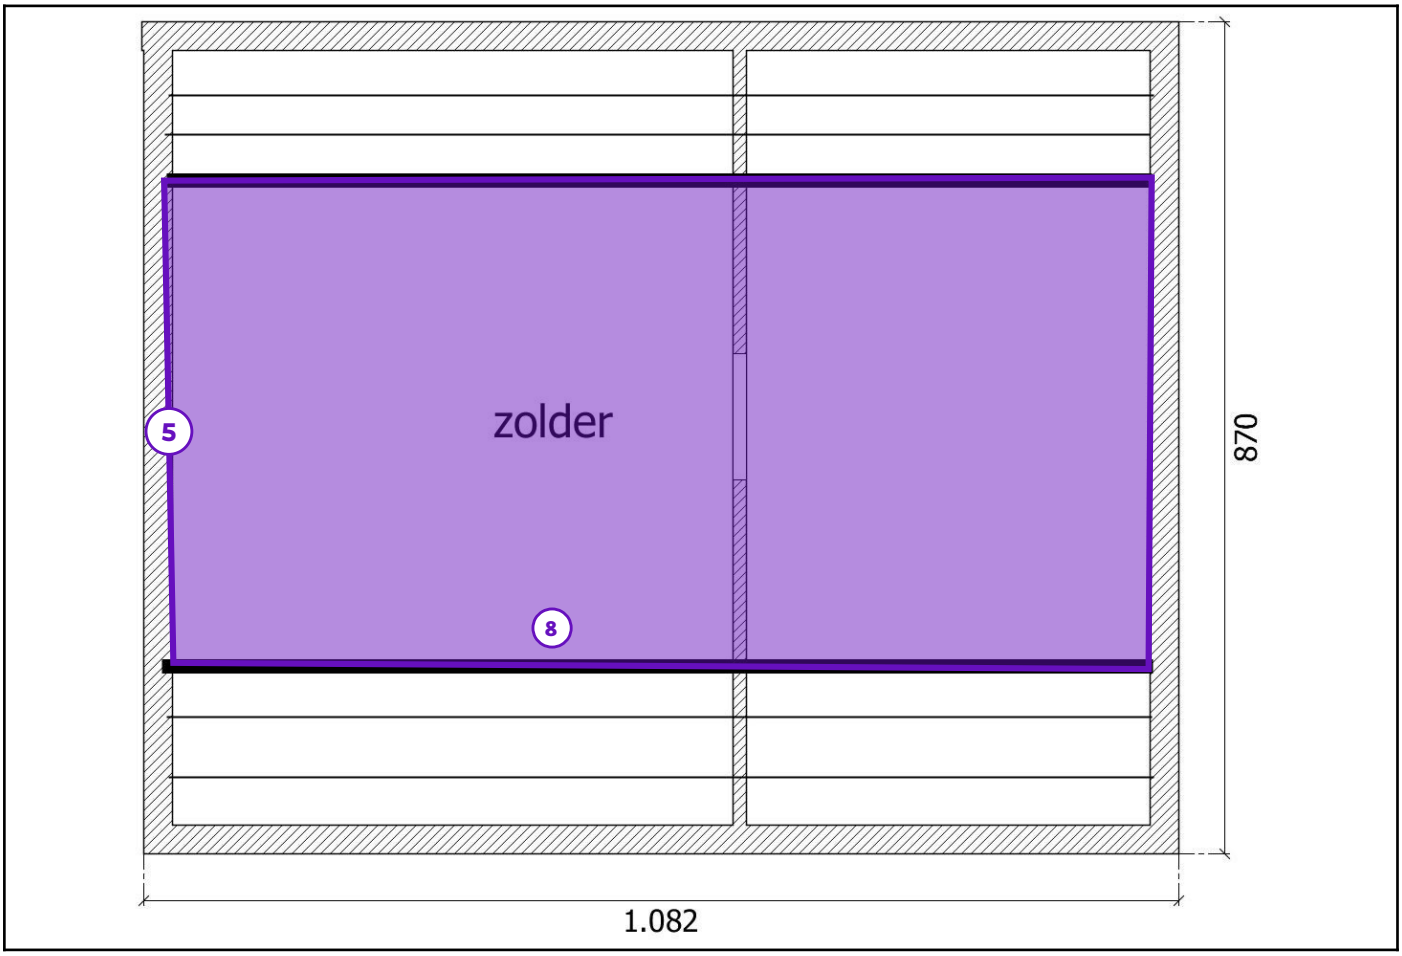
Plan 1.7: Zolderverdieping

Beschrijving	Type	Actie
5. Zolder	Advies	-
8. Doorvoeren kunststof	Advies	-

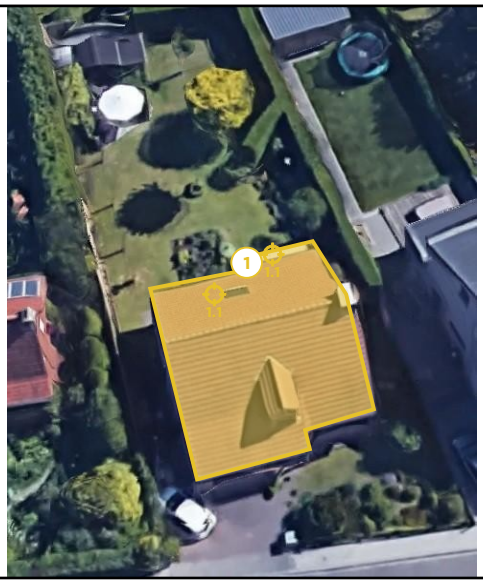
Plan 1.8: dak

Beschrijving	Type	Actie
1. Onderdak	Asbestmateriaal	Zorgvuldig beheren
1.1 Code: MM04	Puntmonster	-

Eindbeoordeling materiaalrisico	Laag materiaalrisico en/of verlaagde kans op vezelvrijgave

#	Type	Referentie	Resultaat
1.1	Puntmonster	MM04	Chrysotiel

- Verwijder dit asbestmateriaal zo snel mogelijk. Volg de toestand goed op.

- Eenvoudige handelingen: mag via doe-het-zelf of door werknemer(s) met opleidingsattest eenvoudige handelingen
  Het betreft een grote hoeveelheid hechtgebonden materiaal, welke met eenvoudige handelingen kan worden verwijderd. Gezien de grote hoevelheid en gezien de werken op grote hoogte, worden deze best verwijderd door een aannemer / dakwerker die de opleiding eenvoudige handelingen heeft genoten.

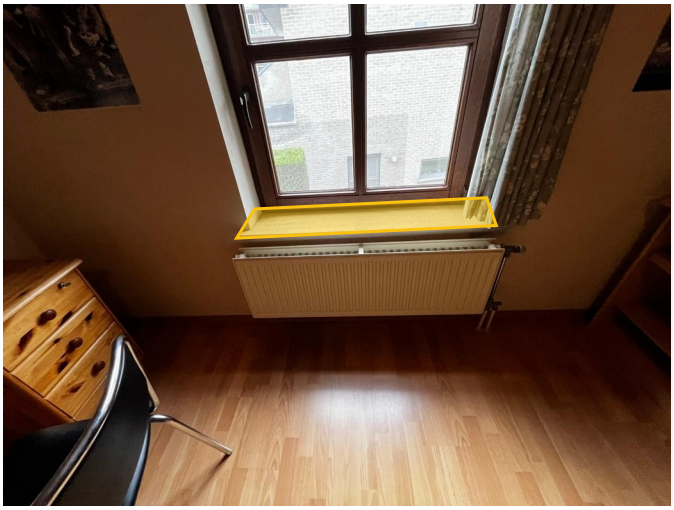
Fiche 2: Vensterbanken in natuusteen

Natuursteen vensterbanken in travertin.

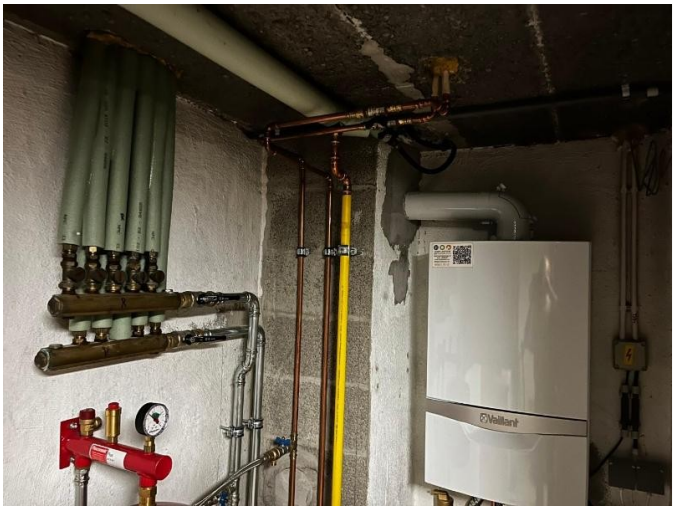
Fiche 4: Gaswandketel

De gaswandketel dateert van 2022 en zal bijgevolg geen asbestverdachte onderdelen kunnen bevatten.

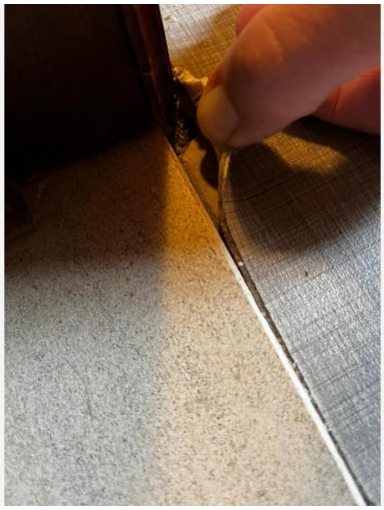
Fiche 10: Vloerzeil

De vloerzeilen in de slaapkamers 1 en 3 werden geïnspecteerd en zijn niet asbestverdacht.
