Asbestinventarisattest

Brusselsestraat 290/0006, 3000 Leuven

Attestnummer : **20260519-000057.000**
Uitgegeven op : **19.05.2026**
Geldig tot : **Onbeperkt** (tenzij de toestand wijzigt)

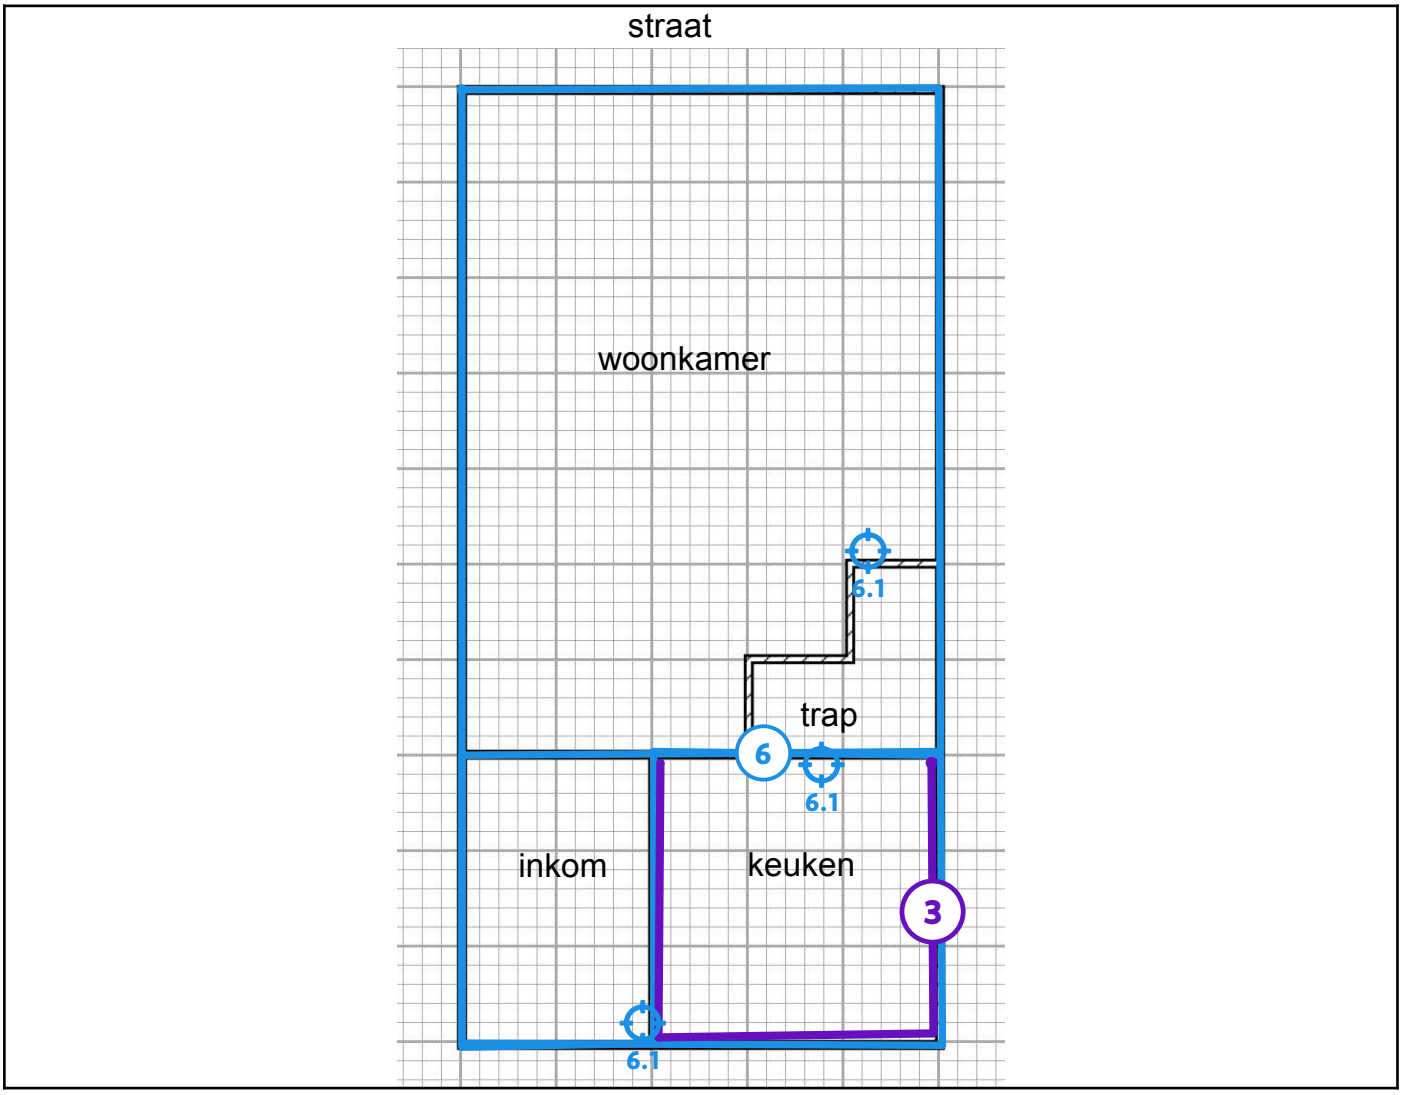
Plan 1.1: gelijkvloers

Beschrijving	Type	Actie
3. plinten, wand en vloertegels, verspreid aanwezig	Advies	-
6. pleisterwerk muur verspreide staalname	Geen asbest	-
6.1 Code: staal 1	Mengmonster	-

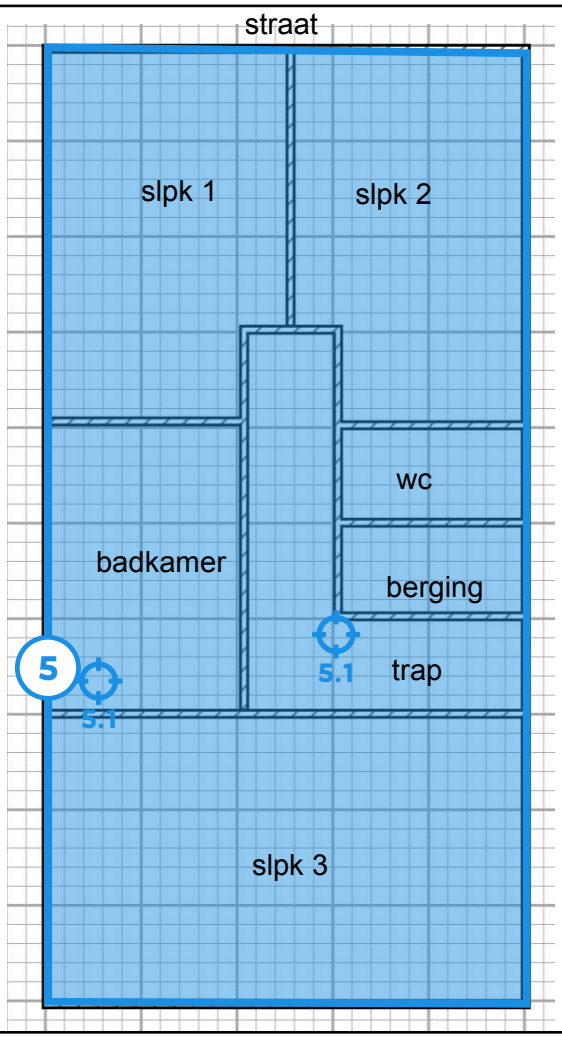
Plan 1.2: verdieping 1

Beschrijving	Type	Actie
5. pleisterwerk plafond, verspreide staalname	Geen asbest	-
5.1 Code: staal 2	Mengmonster	-

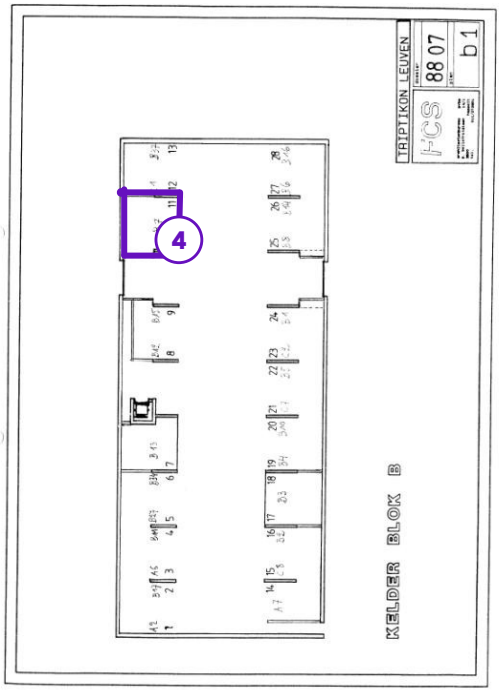
Plan 1.3: plan garages

Beschrijving	Type	Actie
4. geen verdachte materialen aangetroffen in de garages	Advies	-

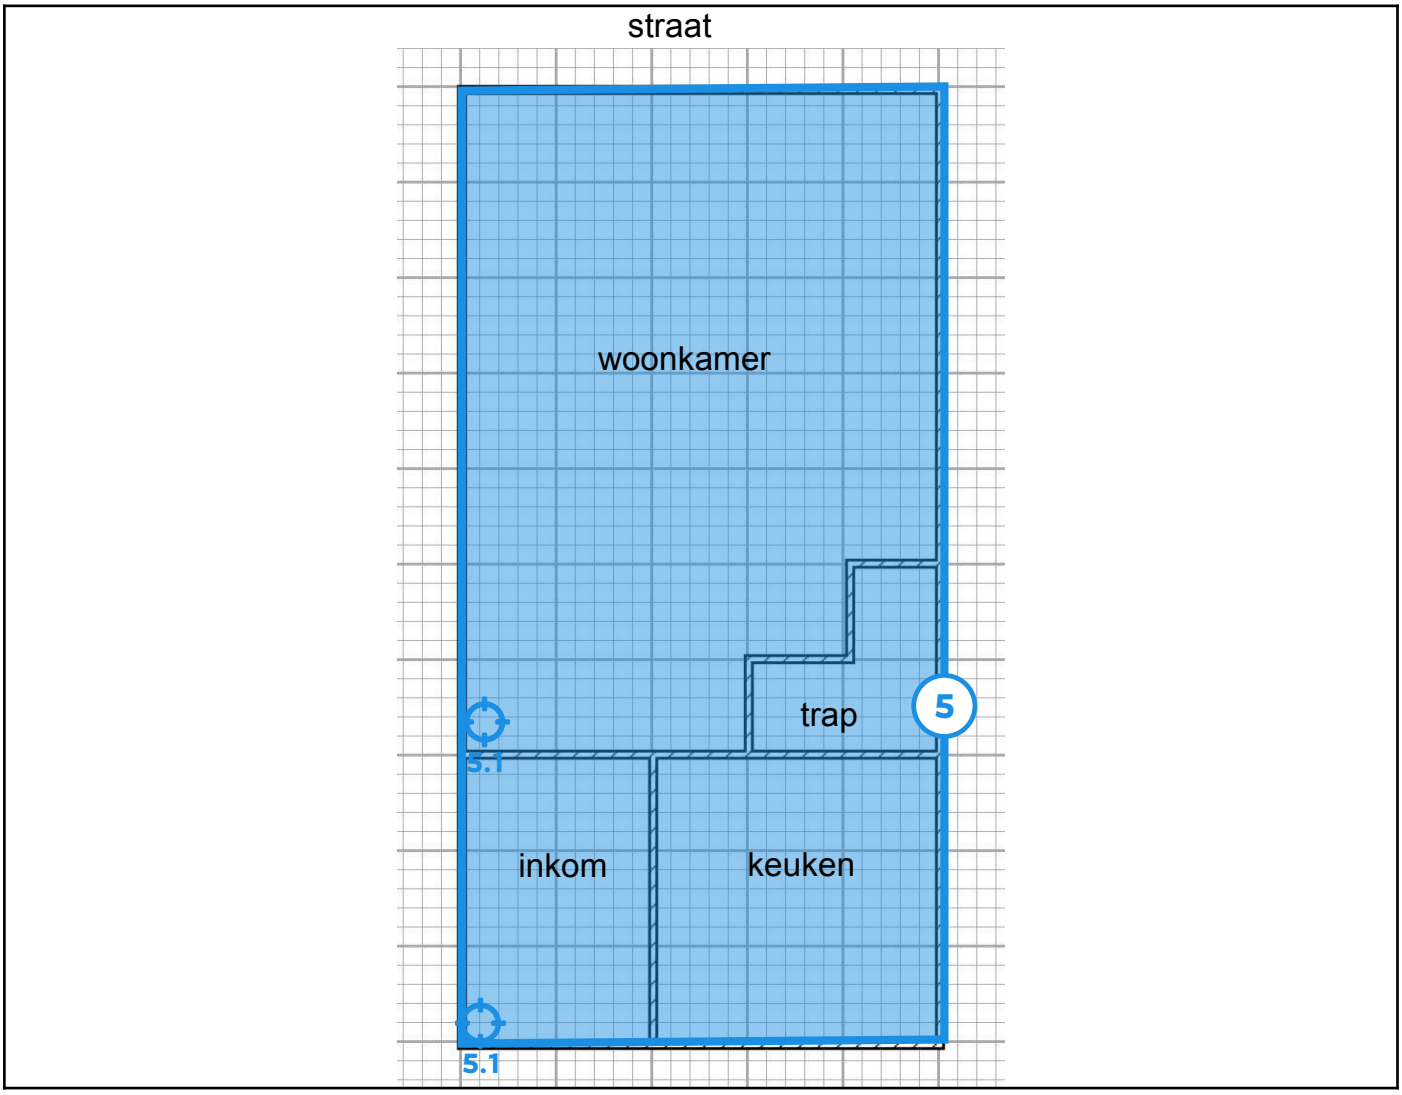
Plan 1.4: gelijkvloers

Beschrijving	Type	Actie
5. pleisterwerk plafond, verspreide staalname	Geen asbest	-
5.1 Code: staal 2	Mengmonster	-

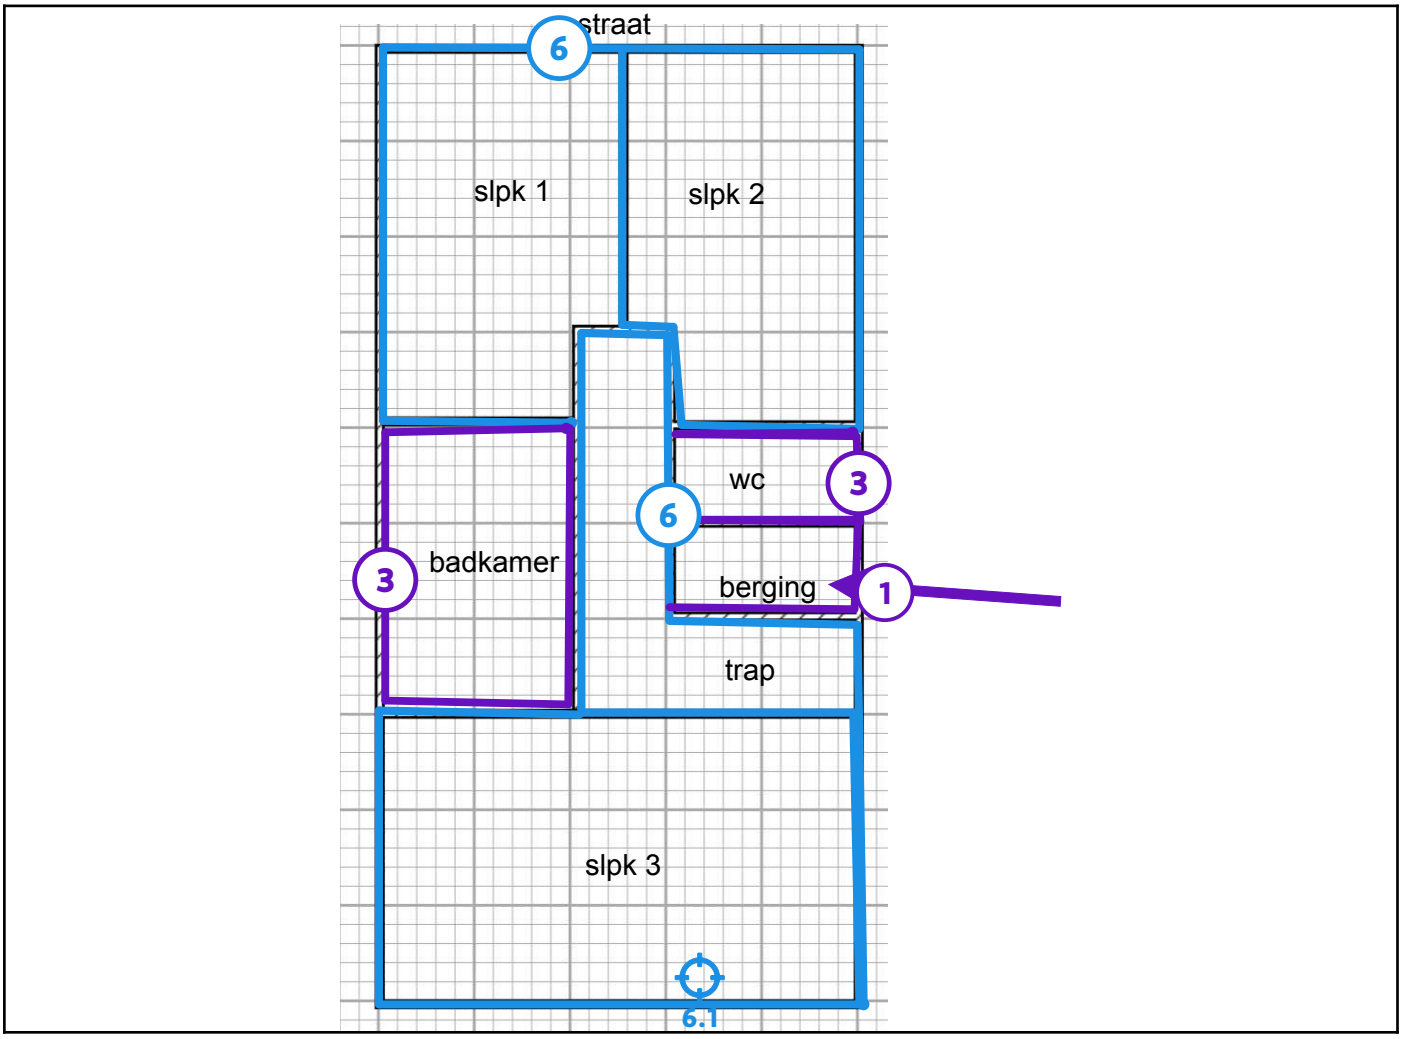
Plan 1.5: verdieping 1

Beschrijving	Type	Actie
1. technische schacht, berging verdieping	Beperking	-
3. plinten, wand en vloertegels, verspreid aanwezig	Advies	-
6. pleisterwerk muur verspreide staalname	Geen asbest	-
6.1 Code: staal 1	Mengmonster	-

Uitleg van de asbestdeskundige: "Er kunnen zich asbesthoudende materialen bevinden in verborgen schachten.

Deze schachten zijn niet zichtbaar of toegankelijk en konden daardoor tijdens de inspectie niet worden waargenomen. Er zijn dus geen directe aanwijzingen, maar de aanwezigheid van asbest kan niet worden uitgesloten.

Bij toekomstige werken in de verborgen schachten moet hier rekening mee worden gehouden, en is het vereist om eerst een aanvullend onderzoek uit te voeren."

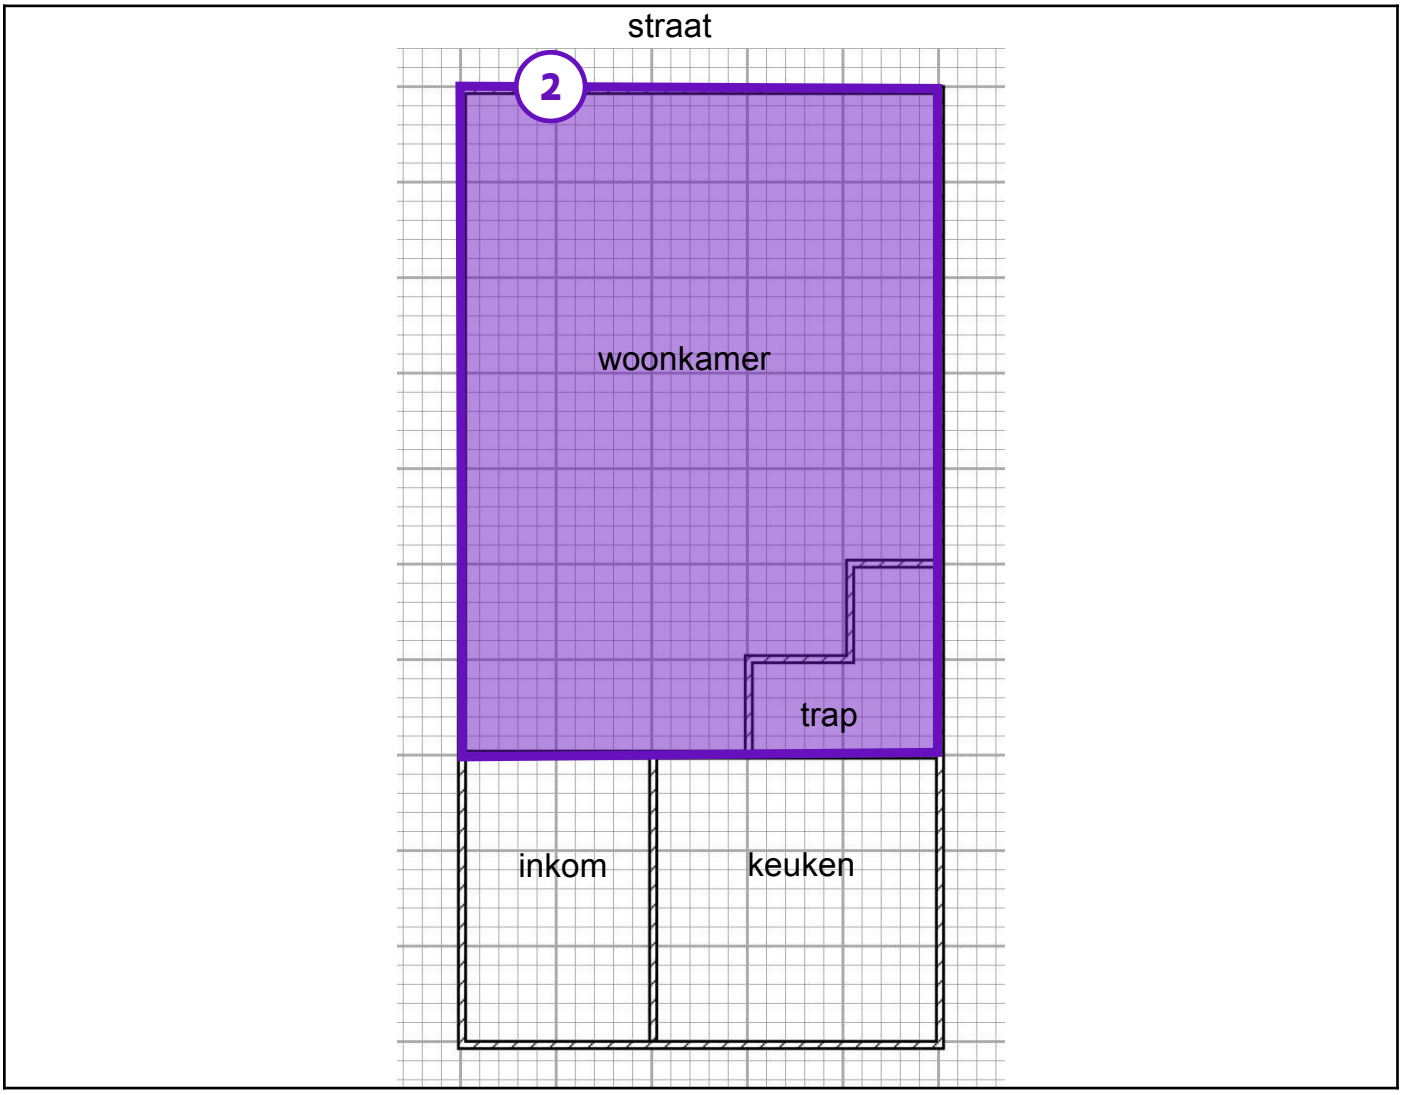
Plan 1.6: gelijkvloers

Beschrijving	Type	Actie
2. vloerafwerking in hout, verspreid aanwezig	Advies	-

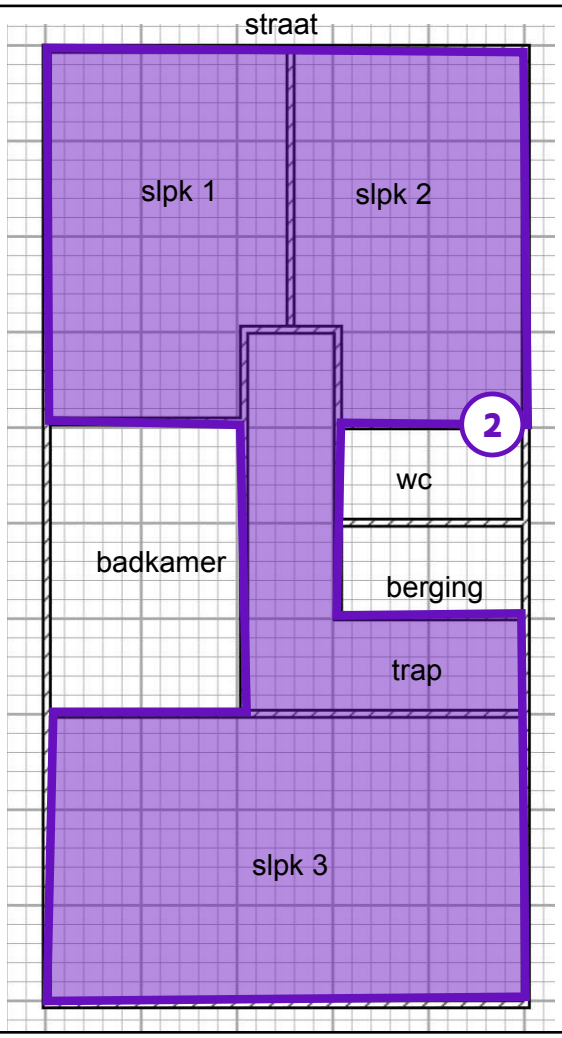
Plan 1.7: verdieping 1

Beschrijving	Type	Actie
2. vloerafwerking in hout, verspreid aanwezig	Advies	-

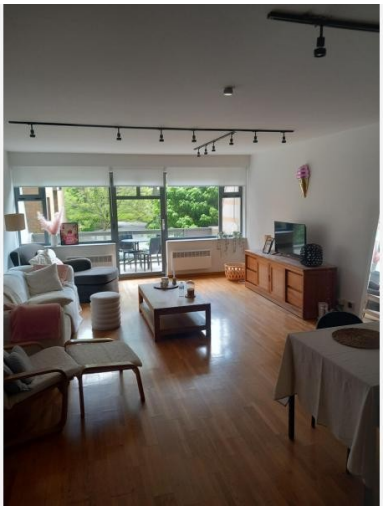
Fiche 2: vloerafwerking in hout, verspreid aanwezig

”De zichtbare materialen, zoals parket en laminaat zijn niet asbestverdacht.

Ons advies richt zich echter vooral op de materialen die achter deze vaste vloeren, plinten bevinden. Deze zijn niet zichtbaar en daardoor ook niet rechtstreeks te inspecteren.

De afwerkingsmaterialen die achter vaste vloeren, plinten schuilgaan, zijn vaak onbekend. Dit vormt een belangrijk aandachtspunt bij ontmantelings- of renovatiewerken. Denk hierbij aan pleisterlagen, wandpanelen, plaatmateriaal, isolatie, lijmlagen of andere afwerkingen die zich achter de zichtbare oppervlakken bevinden.

Omdat deze materialen verborgen zijn, is het moeilijk om vast te stellen of ze asbest of andere gevaarlijke stoffen bevatten. Daarom is het noodzakelijk om bij renovatie of ontmanteling zorgvuldig onderzoek te laten uitvoeren. Dit gebeurt door monsters te nemen van de verdachte materialen en deze in een erkend laboratorium te laten analyseren.

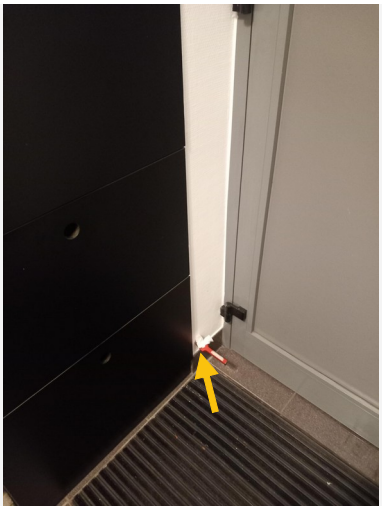
Fiche 6: pleisterwerk muur verspreide staalname

Geen asbest

#	Type	Referentie	Resultaat
6.1	Mengmonster	staal 1	Geen asbest
