Asbestinventarisattest

Ravenstraat 42, 3000 Leuven

Attestnummer : **20250930-000379.000**
Uitgegeven op : **30.09.2025**
Geldig tot : **30.09.2035**

Asbestveilig (maar niet asbestvrij)

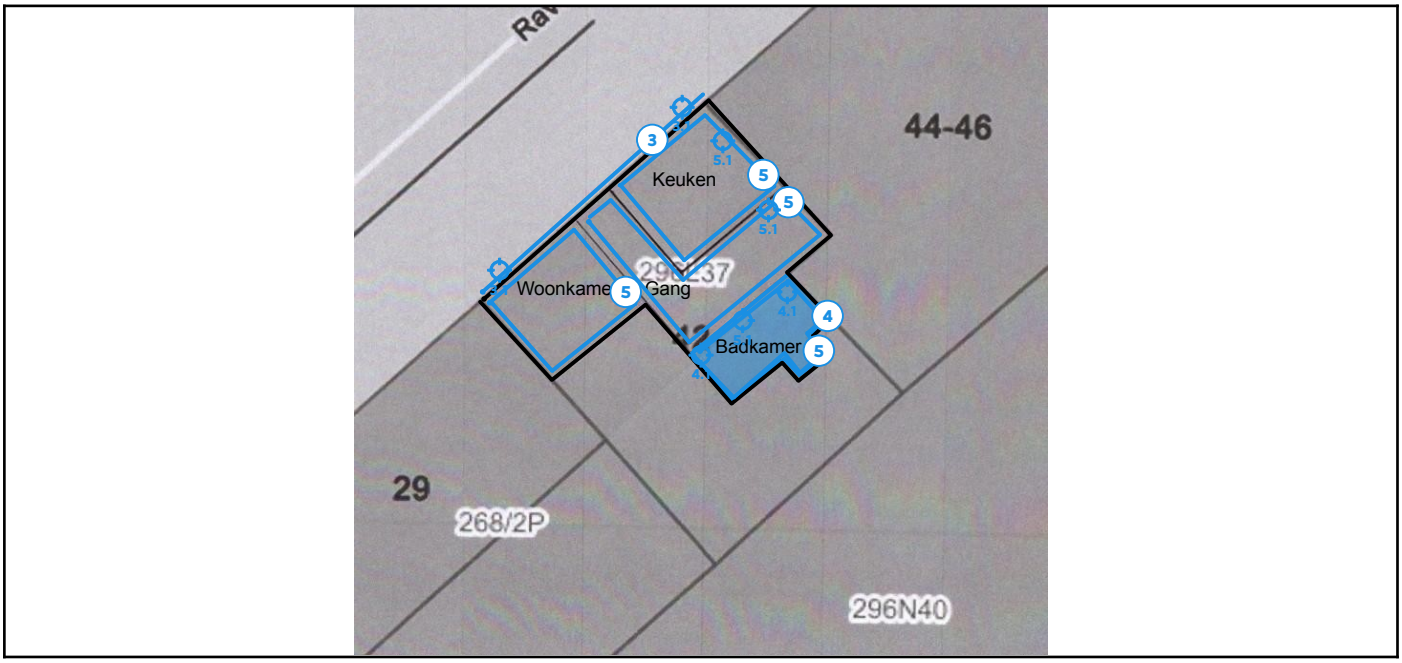
Plan 1.1: Gelijkvloers

Beschrijving	Type	Actie
3. Cementering voorgevel	Geen asbest	-
3.1 Code: 4	Mengmonster	-
4. Pleisterwerk plafond	Geen asbest	-
4.1 Code: 2	Mengmonster	-
5. Pleisterwerk muren	Geen asbest	-
5.1 Code: 3	Mengmonster	-

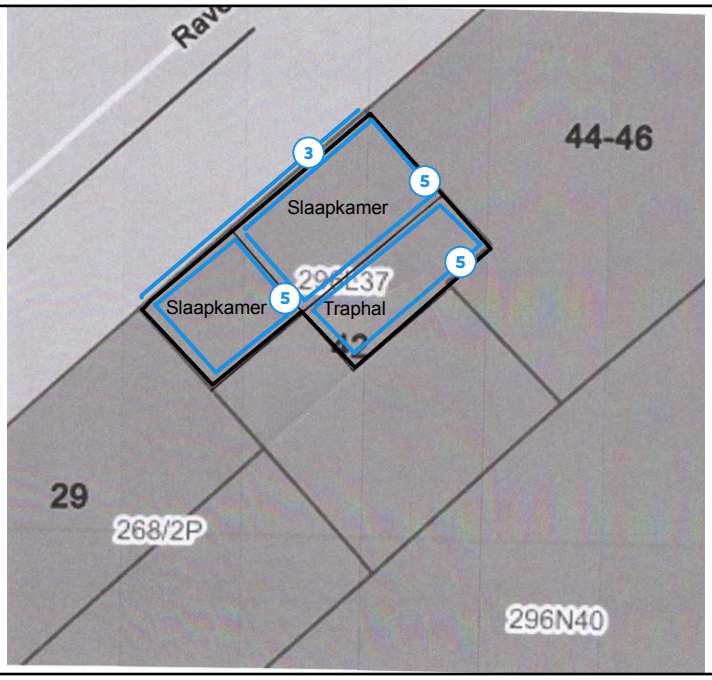
Plan 1.2: Verdieping 01

Beschrijving	Type	Actie
3. Cementering voorgevel	Geen asbest	-
5. Pleisterwerk muren	Geen asbest	-

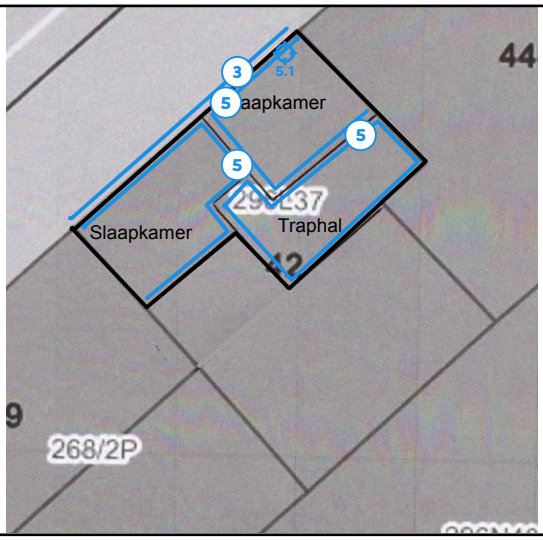
Plan 1.3: Verdieping 02

Beschrijving	Type	Actie
3. Cementering voorgevel	Geen asbest	-
5. Pleisterwerk muren	Geen asbest	-
5.1 Code: 3	Mengmonster	-

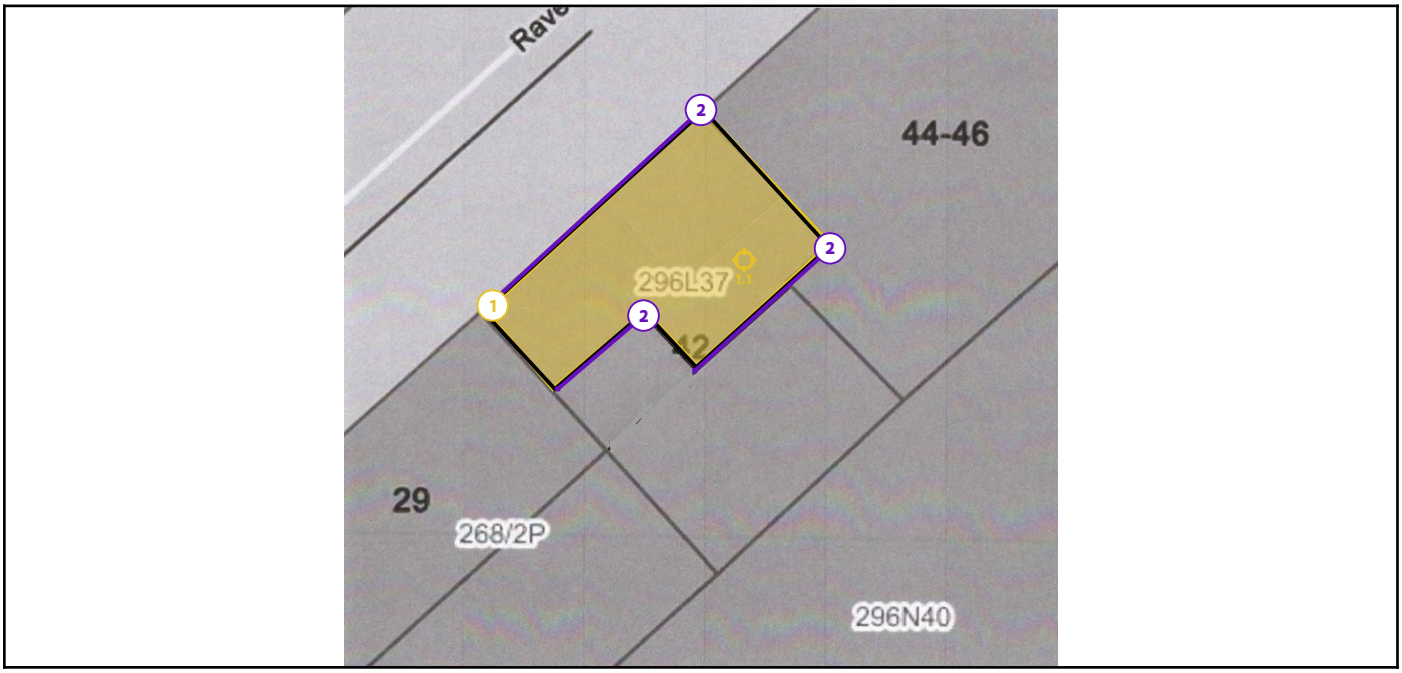
Plan 1.4: Dak

Beschrijving	Type	Actie
1. Onderdak	Asbestmateriaal	Zorgvuldig beheren
1.1 Code: 1	Puntmonster	-
2. Dakrand	Beperking	-

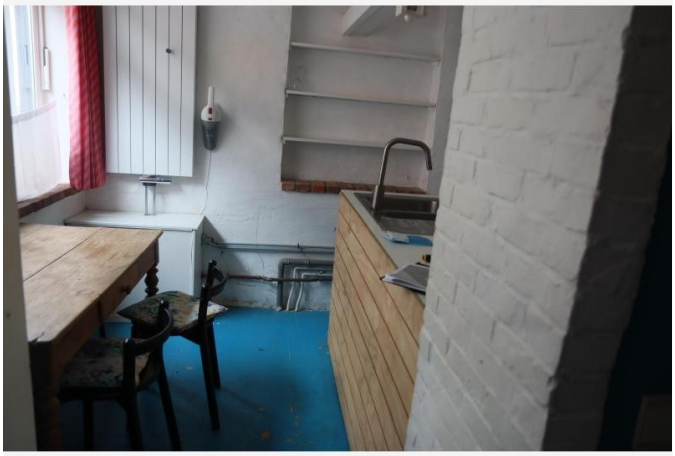
Fiche 5: Pleisterwerk muren

Geen asbest

#	Type	Referentie	Resultaat
5.1	Mengmonster	3	Geen asbest
