Asbestinventarisattest

Coenraedt Keynslaan 4, 3020 Herent

Attestnummer : **20261105-000121.000**
Uitgegeven op : **05.11.2026**
Geldig tot : **05.11.2036**

Asbestveilig (maar niet asbestvrij)

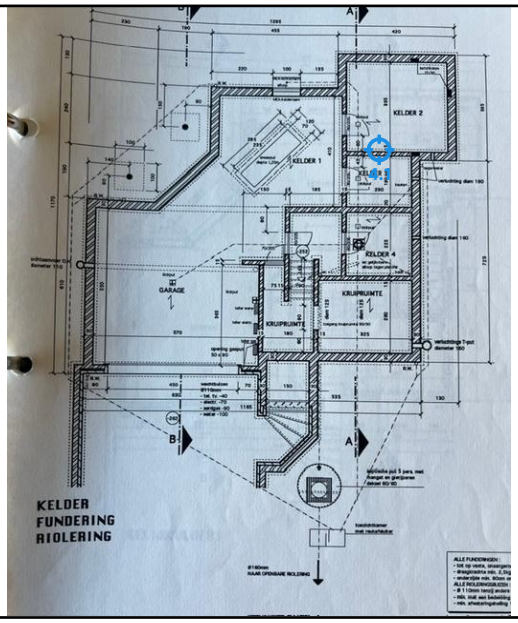
Plan 1.1: Keldering

Beschrijving	Type	Actie
4. Pleisterwerk wand	Geen asbest	-
4.1 Code: 1	Mengmonster	-

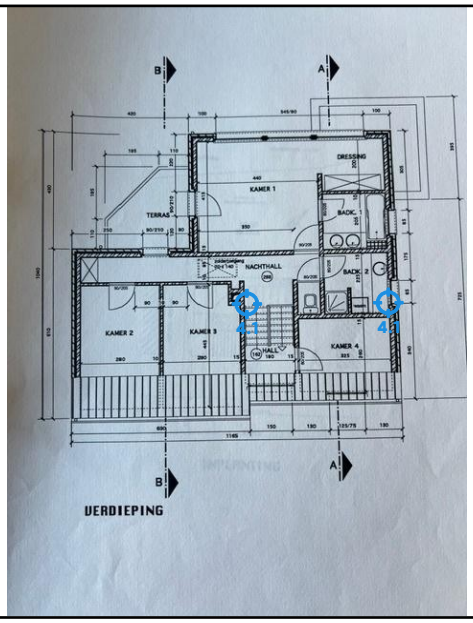
Plan 1.3: Verdieping

Beschrijving	Type	Actie
4. Pleisterwerk wand	Geen asbest	-
4.1 Code: 1	Mengmonster	-

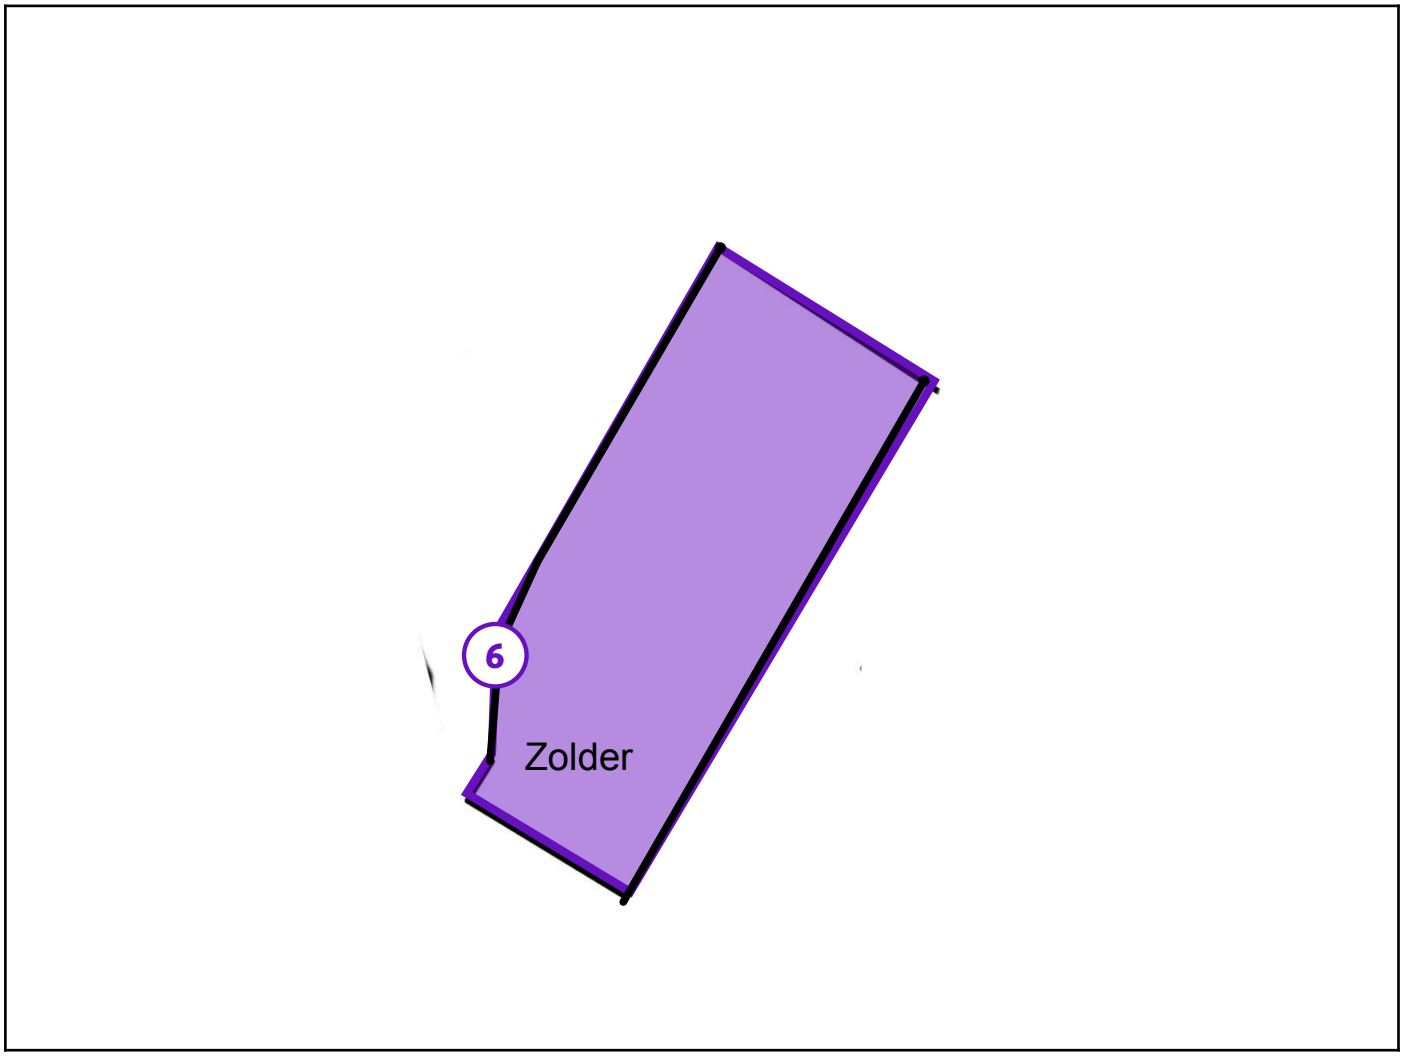
Plan 1.4: Zolder

Beschrijving	Type	Actie
6. Dakbedekking woning	Overige ruimte of materiaal	-

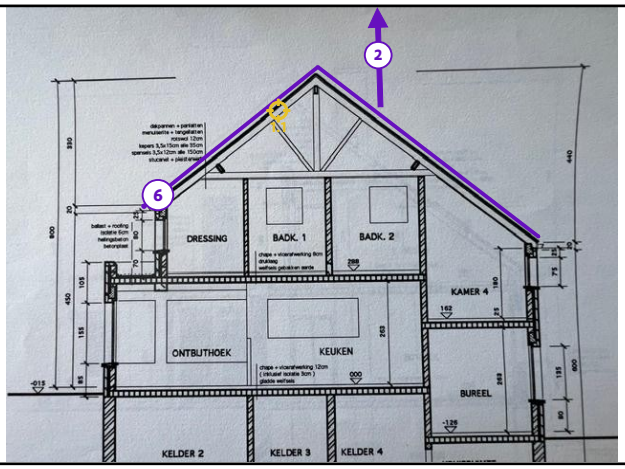
Plan 1.5: doorsnede aanduiding materialen

Beschrijving	Type	Actie
1. Materialen onder de dakbedekking (onderdak, ...)	Asbestmateriaal	Zorgvuldig beheren
1.1 Code: 4	Puntmonster	-
2. Materialen van rookgaskanalen	Beperking	-
6. Dakbedekking woning	Overige ruimte of materiaal	-

Eindbeoordeling materiaalrisico	Zeer laag materiaalrisico en/of zeer lage kans op vezelvrijgave

Gebondenheid	Categorie 1: hechtgebonden in oorsprong
Asbestsoort (vezeltype)	Alleen chrysotiel aanwezig
Asbestconcentratie	Laag (< 50%)
Afschermingsgraad van het gehele materiaal	Geheel of deels vrij aan de binnenlucht, maar geen contact met binnenluchtstromen
Toestand van het materiaal	Onbeschadigd, niet verweerd

#	Type	Referentie	Resultaat
1.1	Puntmonster	4	Chrysotiel

Beschrijving	Materialen onder de dakbedekking (onderdak, ...)
Omgeving	Binnen
Primaire drager	Schuin dak
Asbestmateriaal	Plaat, paneel, tablet - Type Menuiserite
Bindmiddel van asbestmateriaal	Cement
Gebondenheid op basis van bindmiddel	Hecht
Hoeveelheid (oppervlakte - dikte - aantal)	• 80,00 m^2 - 0,40 cm - 1 stuk
Totaal volume	0,32 m^3
Eenvoudig bereikbaar	Ja
Bevestigingswijze	• Geschroefd • Genageld, geniet
Identificatiemethode	Een monstername door de asbestdeskundige met laboanalyse door een asbestlabo.
Destructieve handeling voor identificatie	Nee
Opmerking	Monstername op zolder links onder isolatie

Reden: Het te onderzoeken materiaal situeert zich hoger dan 3,50 m te rekenen vanaf een veilige ondergrond

Uitleg van de asbestdeskundige: Middellange termijn gezien mits aanwending van een hoogtewerker de rookgaskanalen wel kunnen worden geïnspecteerd. Evenwel niet over de ganse lengte.

- Zorg voor een veilig beheer. Vermijd het beschadigen van het asbestmateriaal. Controleer de toestand jaarlijks op wijzigingen.

- Eenvoudige handelingen: mag via doe-het-zelf of door werknemer(s) met opleidingsattest eenvoudige handelingen
  .Eenvoudige handelingen: mag via doe-het-zelf of door werknemer(s) met opleidingsattest eenvoudige handelingen Hechtgebonden toepassingen kunnen via doe het zelff worden verwijderd. 3 belangrijke elementen dienen hier worden in acht genomen : 1° hoe het materiaal correct verwijderd kan worden; 2° de bronmaatregelen die genomen kunnen worden; 3° een beschrijving van de minimaal te gebruiken persoonlijke beschermingsmiddelen. Deze kan u terugvinden bij :
  https://ovam.vlaanderen.be/voorzorgsmaatregelen-bij-asbestverwijdering

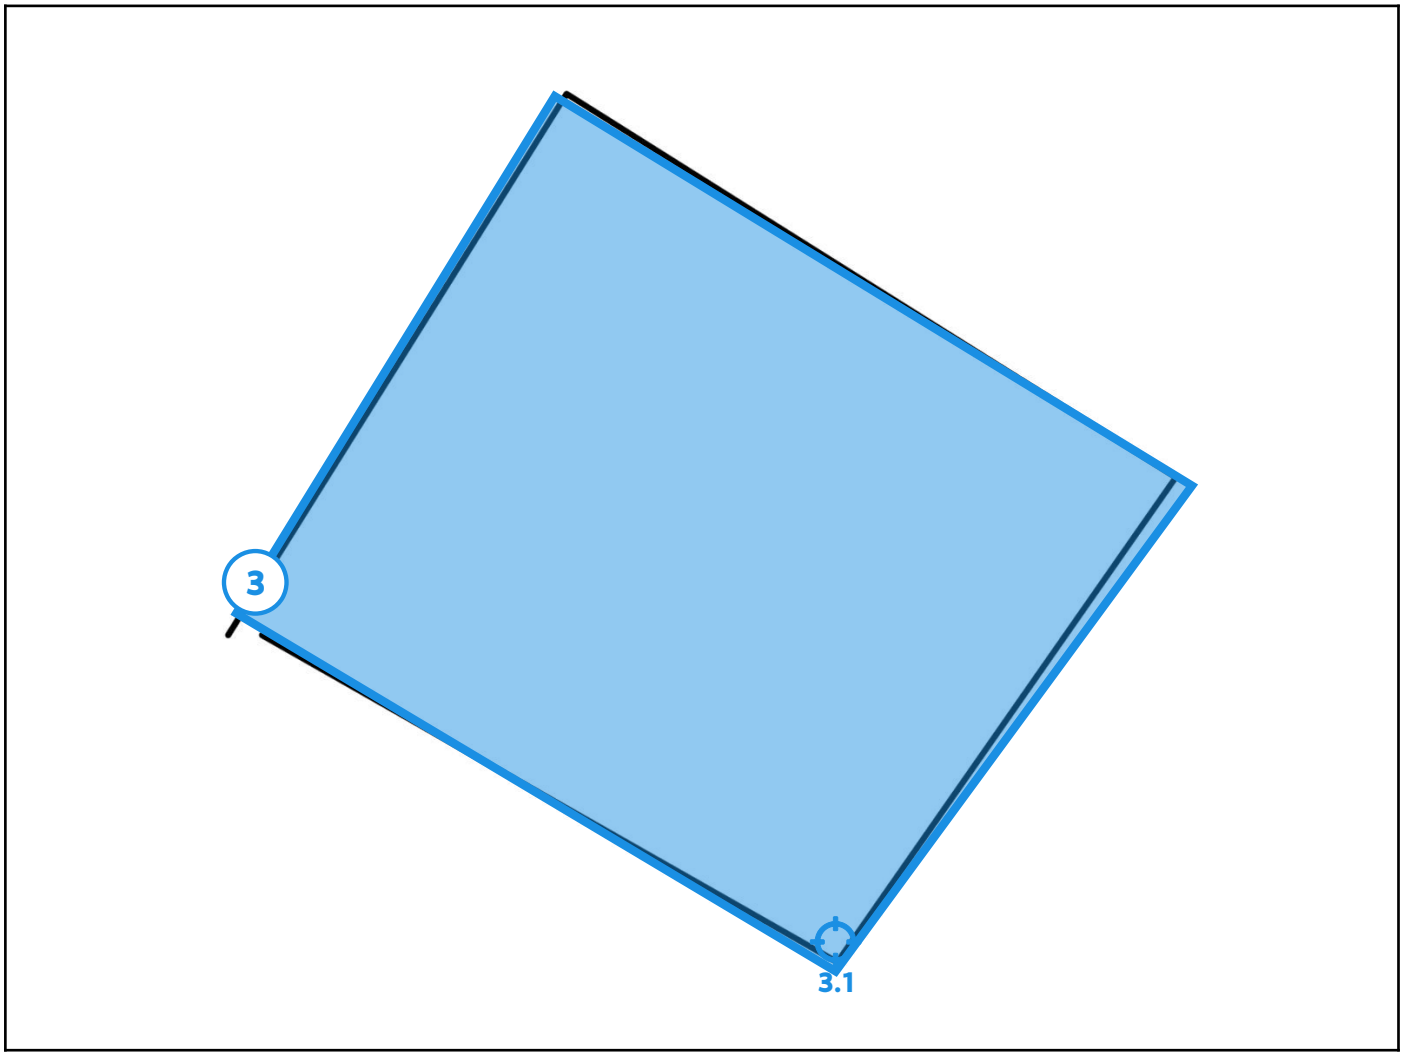
Plan 2.1: Tuinhuis

Beschrijving	Type	Actie
3. Golfplate dak tuinhuis	Geen asbest	-
3.1 Code: 3	Puntmonster	-

Geen asbest

#	Type	Referentie	Resultaat
3.1	Puntmonster	3	Geen asbest

Beschrijving	Golfplate dak tuinhuis
Omgeving	Grenst aan binnen- en buitenlucht
Primaire drager	Schuin dak
Bindmiddel van materiaal	Cement
Gebondenheid op basis van bindmiddel	Hecht
Hoeveelheid (oppervlakte - aantal)	• 15,00 m^2 - 1 stuk
Totale oppervlakte	15,00 m^2
Identificatiemethode	Een monstername door de asbestdeskundige met laboanalyse door een asbestlabo.
Destructieve handeling voor identificatie	Nee
Opmerking	GOLFPLAAT is veel dikker dan de gekende asbestgolfplaten

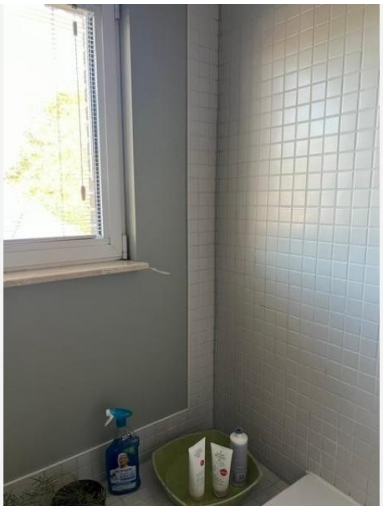
Fiche 4: Pleisterwerk wand

Geen asbest

#	Type	Referentie	Resultaat
4.1	Mengmonster	1	Geen asbest

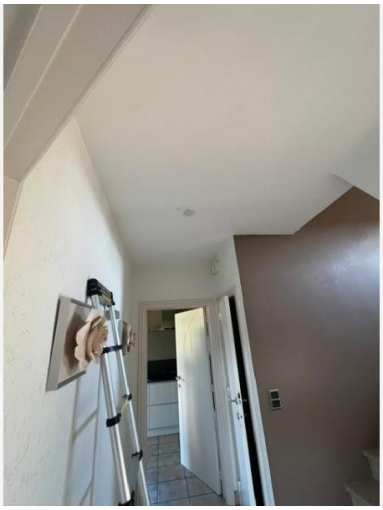
Fiche 5: Pleisterwerk plafond

Geen asbest

#	Type	Referentie	Resultaat
5.1	Mengmonster	2	Geen asbest
