Asbestinventarisattest

Vlietstraat 30, 3001 Leuven

Attestnummer : **20261003-000105.000**
Uitgegeven op : **03.10.2026**
Geldig tot : **Onbeperkt** (tenzij de toestand wijzigt)

Asbestveilig (maar mogelijk niet asbestvrij)

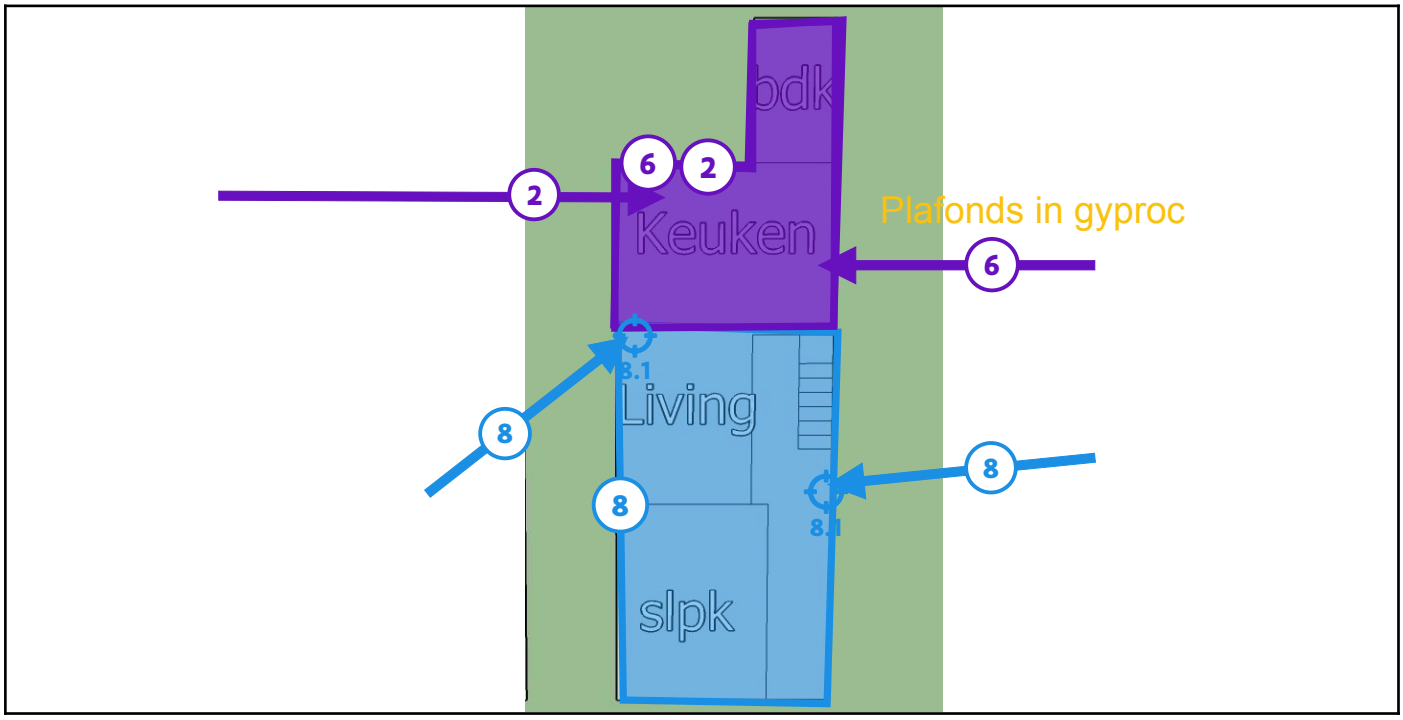
Plan 1.2: 3001 Heverlee Vlietstraat 30 glvl

Beschrijving	Type	Actie
2. Roofing plat dak achteraan	Advies	-
6. Plafonds In Gyproc of hout	Advies	-
8. Pleisterwerk plafonds	Geen asbest	-
8.1 Code: 72463-S2	Mengmonster	-

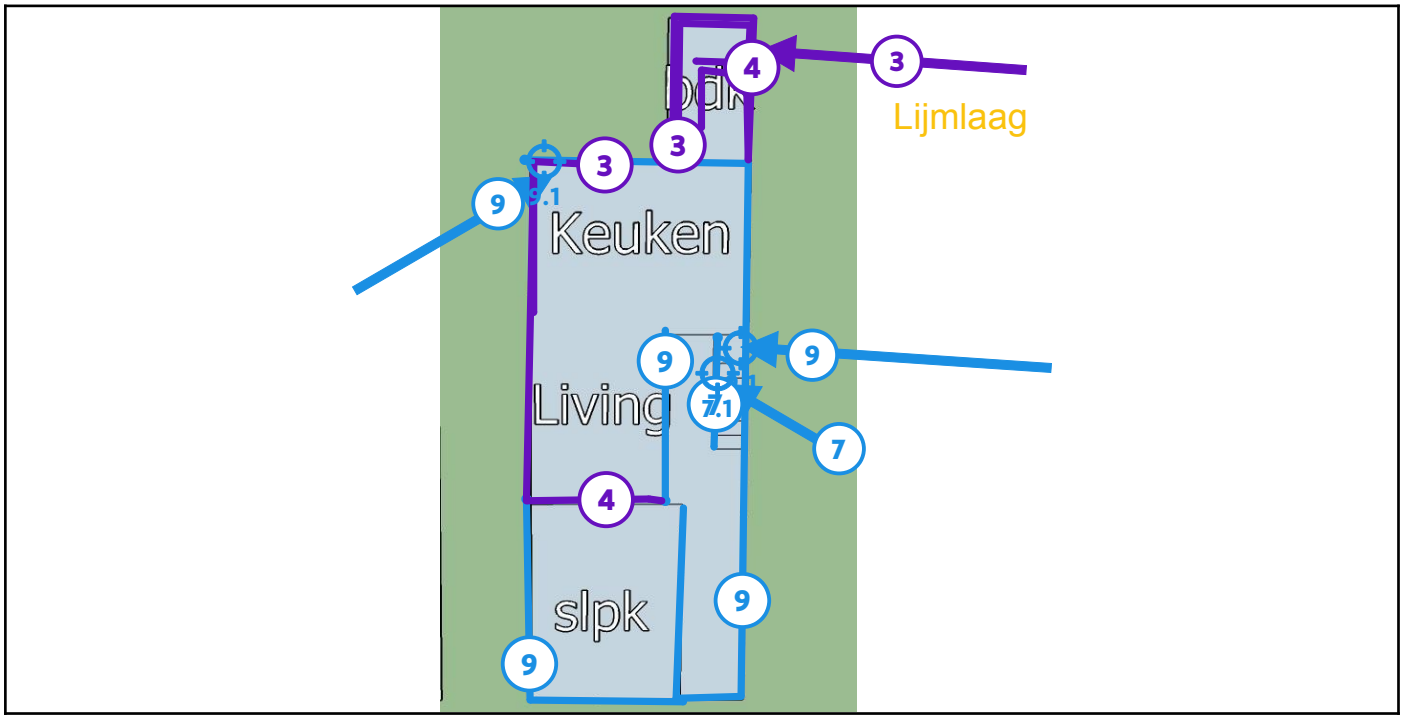
Plan 1.3: 3001 Heverlee Vlietstraat 30 glvl

Beschrijving	Type	Actie
3. Lijmlaag achter tegels	Advies	-
4. Wanden In Gyproc of hout	Advies	-
7. Mastiek vensters keldertrap	Geen asbest	-
7.1 Code: 73463-S3	Puntmonster	-
9. Pleisterwerk muren	Geen asbest	-
9.1 Code: 73463-S1	Mengmonster	-

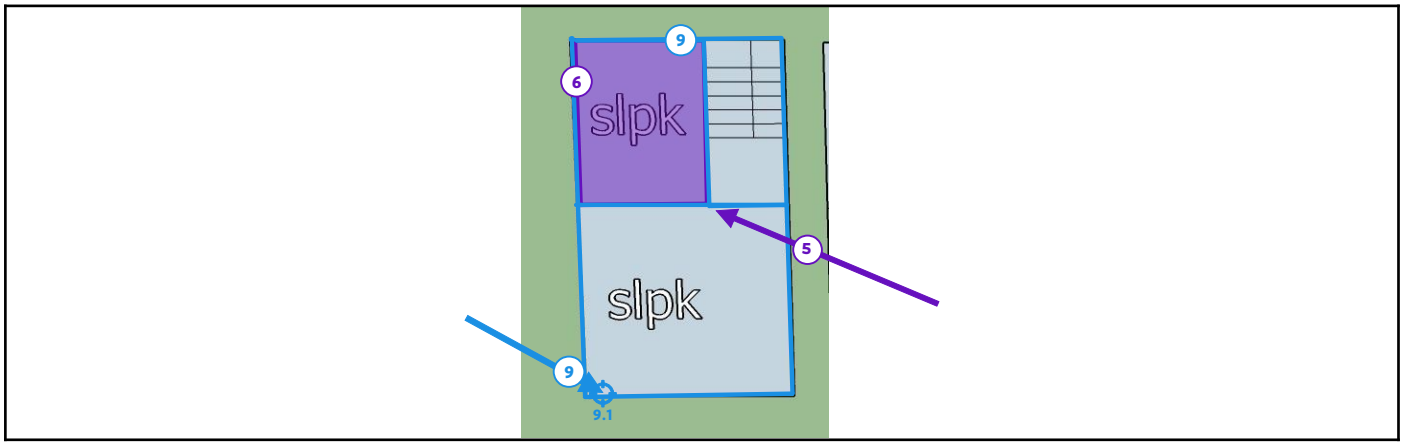
Plan 1.4: 3001 Heverlee Vlietstraat 30 1e vd

Beschrijving	Type	Actie
5. Verwijdering asbestverdachte toepassingen	Advies	-
6. Plafonds In Gyproc of hout	Advies	-
9. Pleisterwerk muren	Geen asbest	-
9.1 Code: 73463-S1	Mengmonster	-

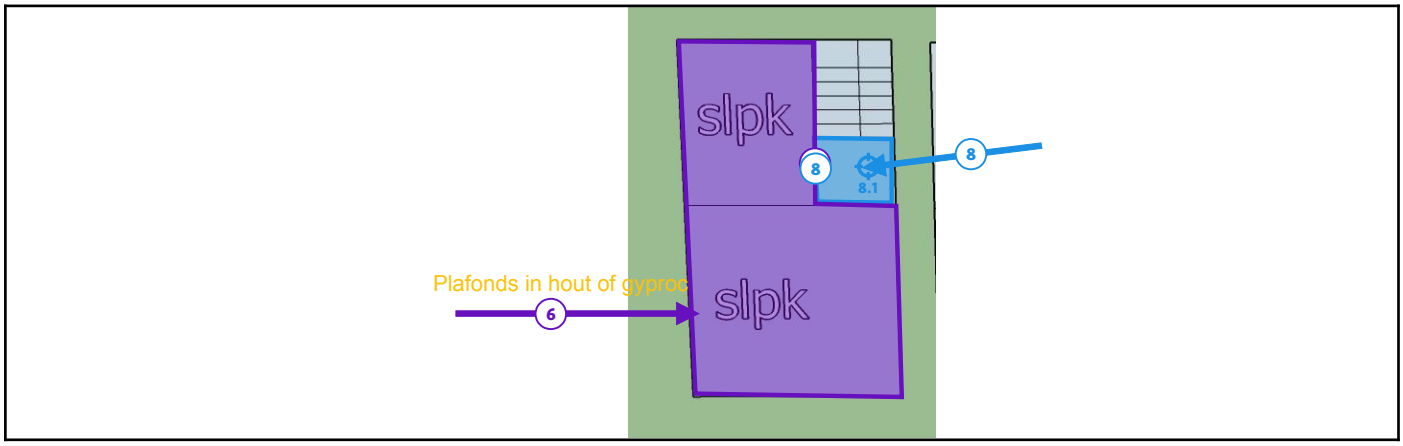
Plan 1.5: 3001 Heverlee Vlietstraat 30 2e vd

Beschrijving	Type	Actie
6. Plafonds In Gyproc of hout	Advies	-
8. Pleisterwerk plafonds	Geen asbest	-
8.1 Code: 72463-S2	Mengmonster	-

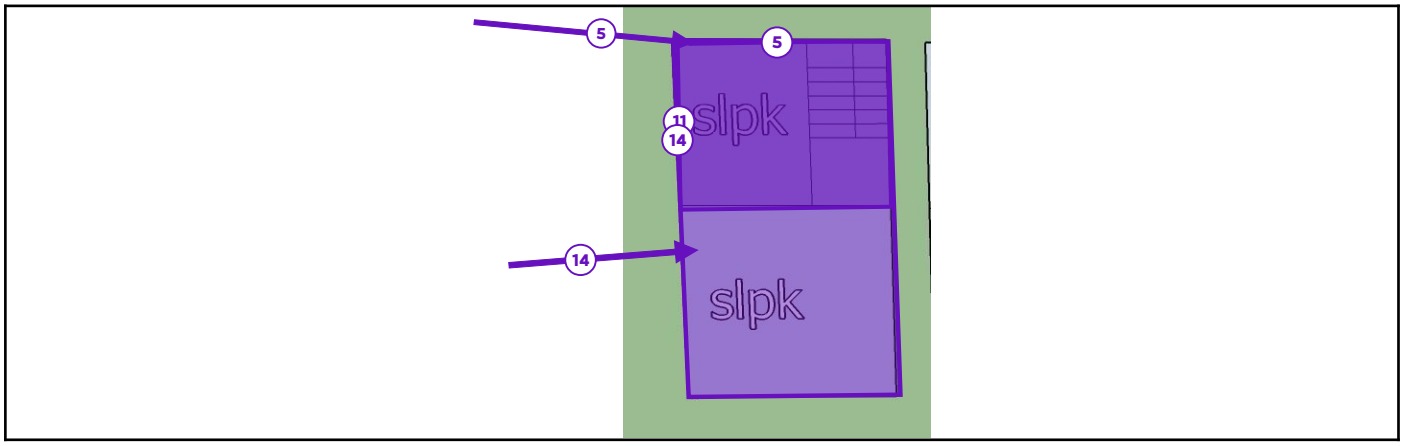
Plan 1.6: 3001 Heverlee Vlietstraat 30 2e vd

Beschrijving	Type	Actie
5. Verwijdering asbestverdachte toepassingen	Advies	-
11. Dakbedekking bestaande uit pannen (niet verdacht)	Overige ruimte of materiaal	-
14. Onderdak niet waarneembaar	Overige ruimte of materiaal	-

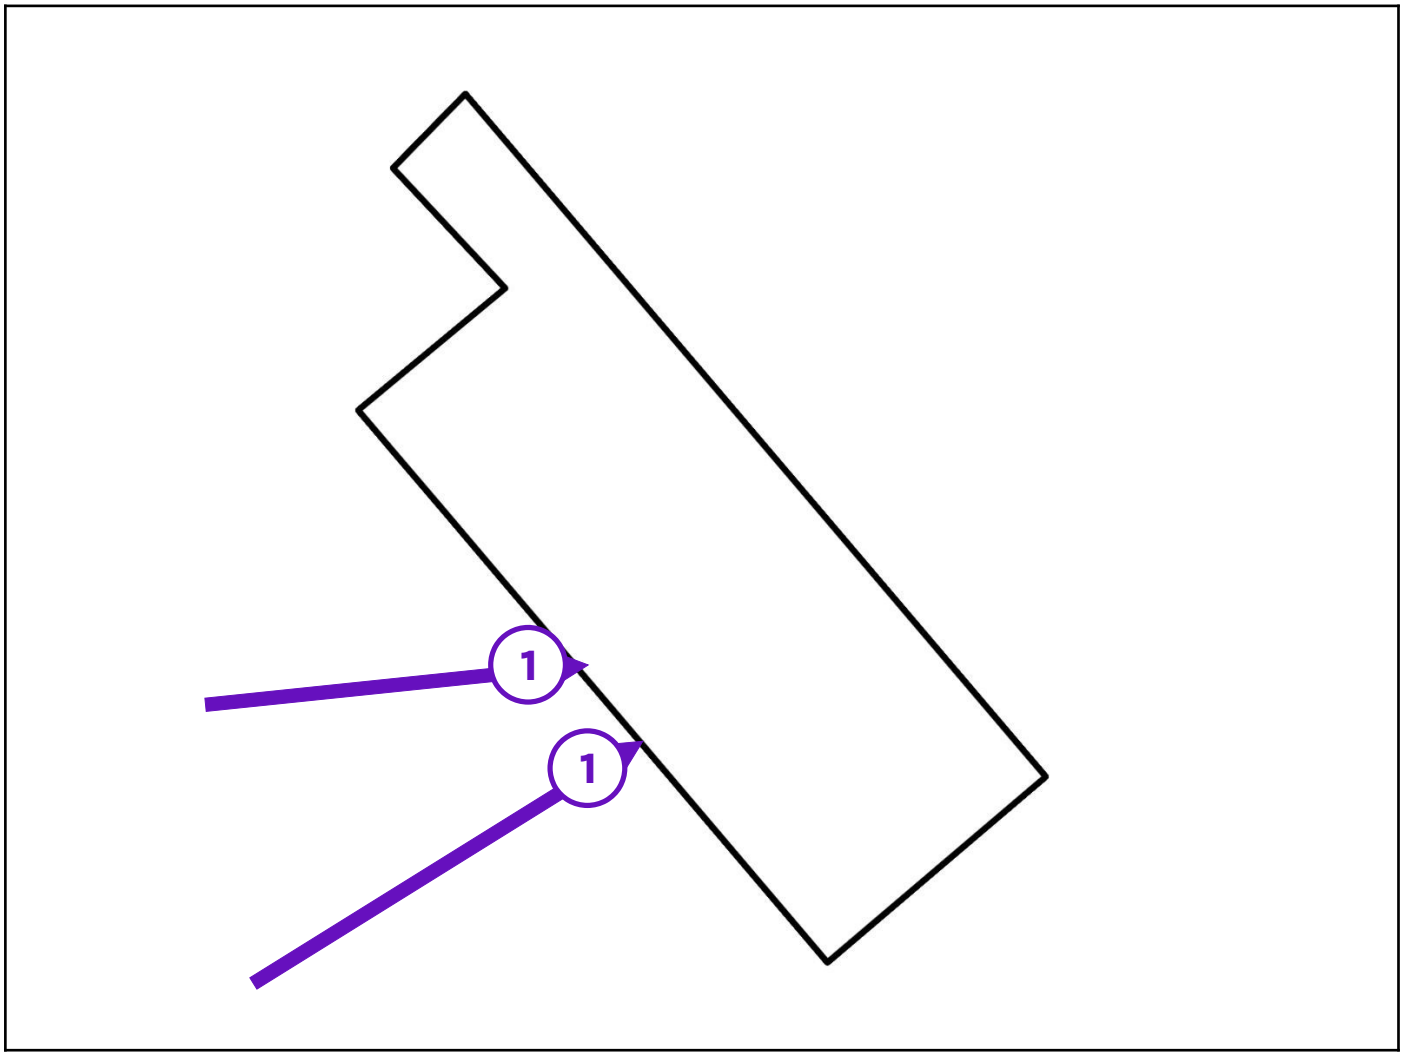
Plan 1.7: Hoofdgebouw plan

Beschrijving	Type	Actie
1. Schouwen op dak	Beperking	-

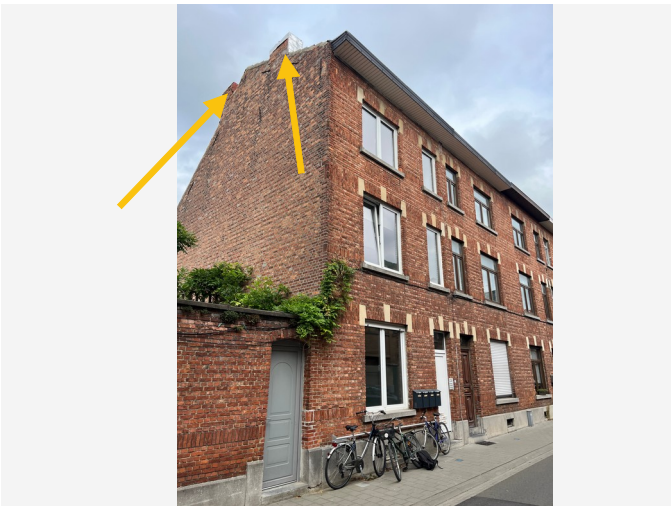
Fiche 1: Schouwen op dak

Tijdelijke beperking

Reden: Het te onderzoeken materiaal situeert zich hoger dan 3,50 m te rekenen vanaf een veilige ondergrond

Uitleg van de asbestdeskundige: De schouw bevindt zich op meer dan 3.50 meter van een veilige ondergrond. Er kan niet gecontroleerd worden of er zich aan de binnenzijde nog asbestverdachte toepassingen bevinden.

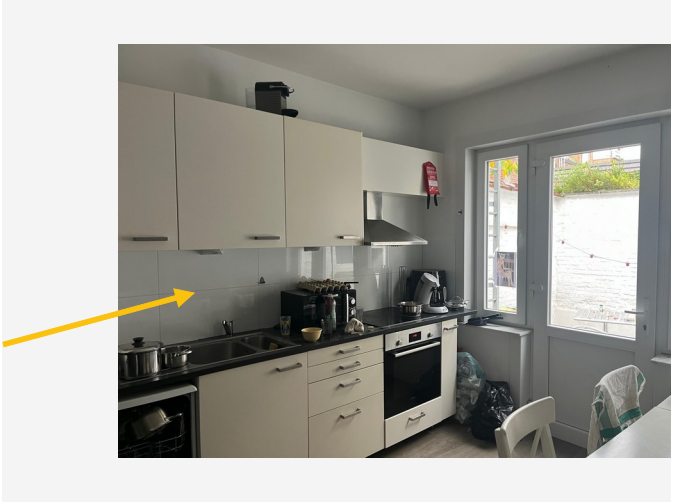
Fiche 3: Lijmlaag achter tegels

Er werd een niet-destructief onderzoek uitgevoerd, de lijmlaag achter tegels en plinten kan echter asbestverdacht zijn. Dit kon niet worden onderzocht binnen de scoop van deze opdracht.

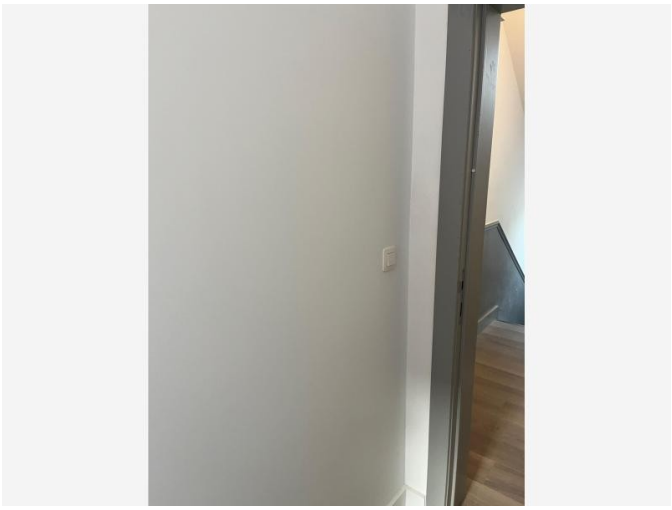
Fiche 5: Verwijdering asbestverdachte toepassingen

Volgende asbestverdachte toepassingen werde verwijderd:

Bakelieten schakelaar eerste verdieping (zie fotos)

Roofing dakgoot achteraan (dak wed vernieuwd achteraan ,(zie fotos enfacturen in bijlage)

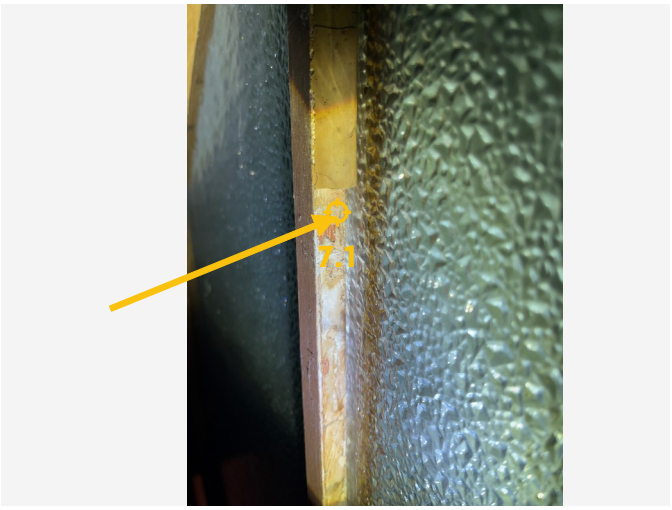
Fiche 7: Mastiek vensters keldertrap

Geen asbest

#	Type	Referentie	Resultaat
7.1	Puntmonster	73463-S3	Geen asbest

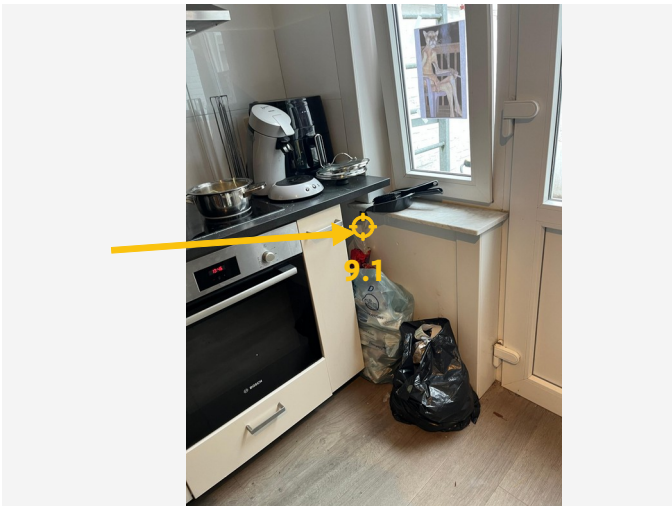
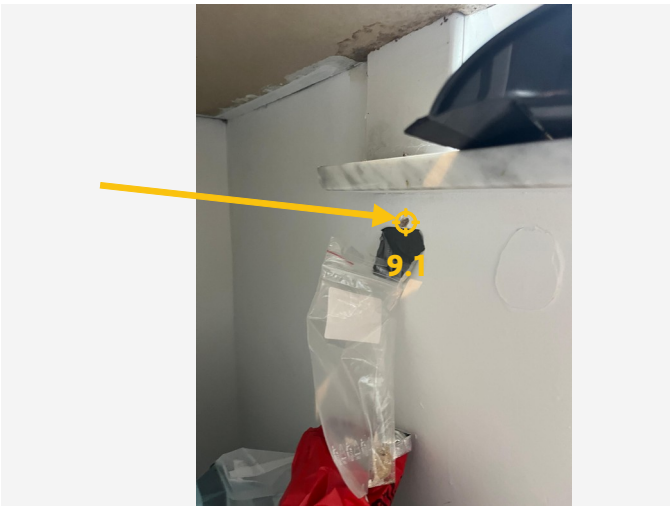
Fiche 9: Pleisterwerk muren

Geen asbest

#	Type	Referentie	Resultaat
9.1	Mengmonster	73463-S1	Geen asbest

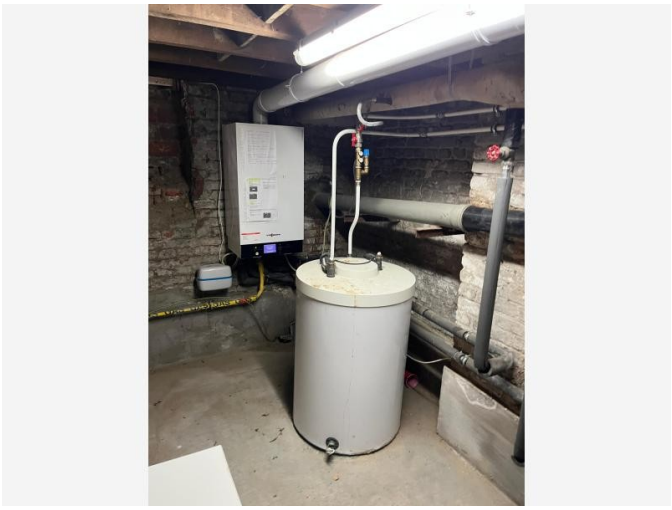
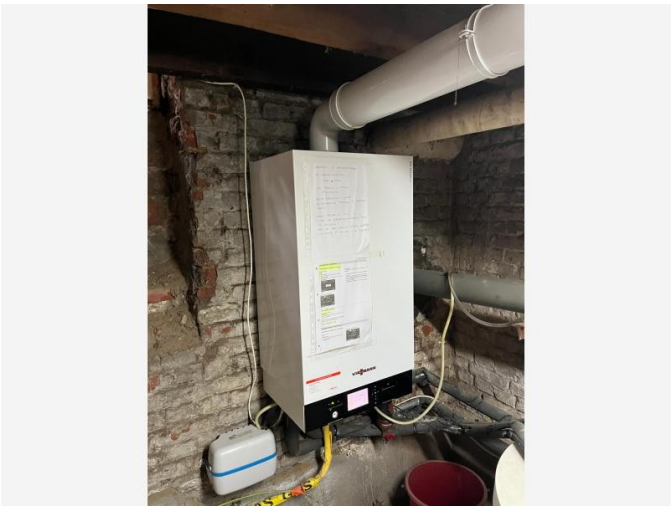
Beschrijving	Notitie	Terug te vinden op plannen
Fiche 10: CV-ketel (niet verdacht)	De CV-ketel (dichtingen, isolerend materiaal) is niet asbestverdacht.	Plan 1.1: 3001 Heverlee Vlietstraat 30 kldr
Fiche 11: Dakbedekking bestaande uit pannen (niet verdacht)	De dakbedekking is niet-asbestverdacht.	Plan 1.6: 3001 Heverlee Vlietstraat 30 2e vd
Fiche 12: Leidingisolatie (niet verdacht)	De leidingisolatie is niet-asbestverdacht.	Plan 1.1: 3001 Heverlee Vlietstraat 30 kldr
