Asbestinventarisattest

Tervuursevest 123/0202, 3001 Leuven

Attestnummer : **20261105-000125.000**
Uitgegeven op : **05.11.2026**
Geldig tot : **Onbeperkt** (tenzij de toestand wijzigt)

Asbestveilig (maar mogelijk niet asbestvrij)

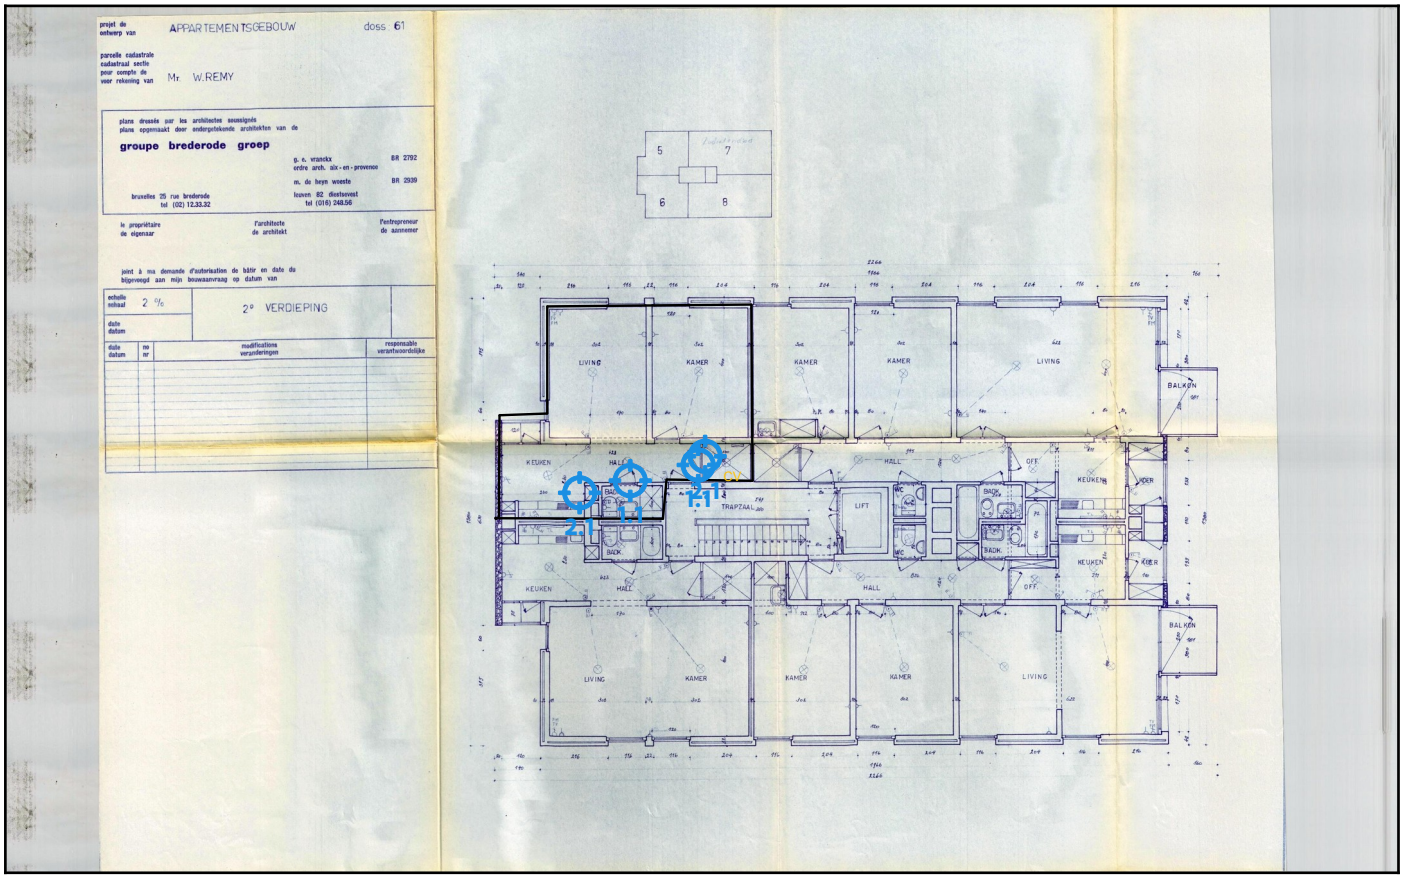
Plan 1.1: S22. Bouwplan n2

Beschrijving	Type	Actie
1. Pleisterwerk plafond	Geen asbest	-
1.1 Code: 2	Mengmonster	-
2. Pleisterwerk wand	Geen asbest	-
2.1 Code: 1	Mengmonster	-
4. Materialen aan de stookketel (dichtingen, isolerend materiaal, ...)	Overige ruimte of materiaal	-

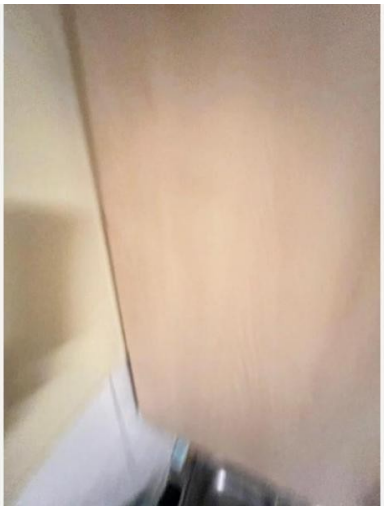
Fiche 2: Pleisterwerk wand

Geen asbest

#	Type	Referentie	Resultaat
2.1	Mengmonster	1	Geen asbest

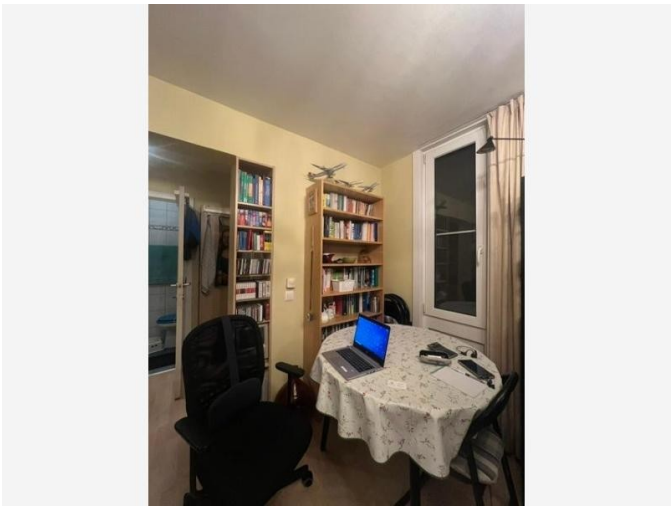
Beschrijving	Notitie	Terug te vinden op plannen
Fiche 3: Afdichtingsmateriaal (mastiek, kit, ...) aan schrijnwerk	-	-
