Asbestinventarisattest

Kapellekensweg 30, 3111 Rotselaar

Attestnummer : **20261007-000248.000**
Uitgegeven op : **07.10.2026**
Geldig tot : **Onbeperkt** (tenzij de toestand wijzigt)

Asbestveilig (maar mogelijk niet asbestvrij)

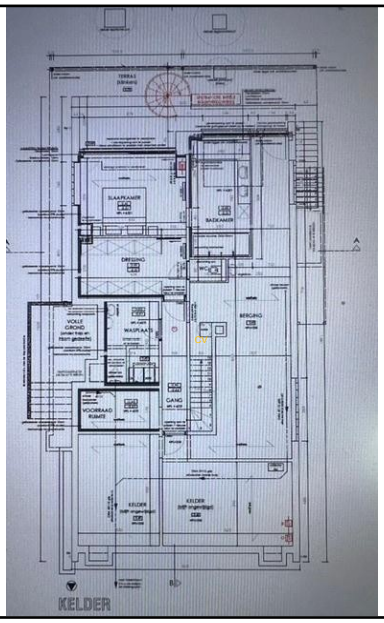
Plan 1.1: Kelder

Beschrijving	Type	Actie
5. Materialen aan de stookketel (dichtingen, isolerend materiaal, ...)	Overige ruimte of materiaal	-
