Asbestinventarisattest

Heirbaan 49, 3110 Rotselaar

Attestnummer : **20260630-000224.000**
Uitgegeven op : **30.06.2026**
Geldig tot : **30.06.2031**

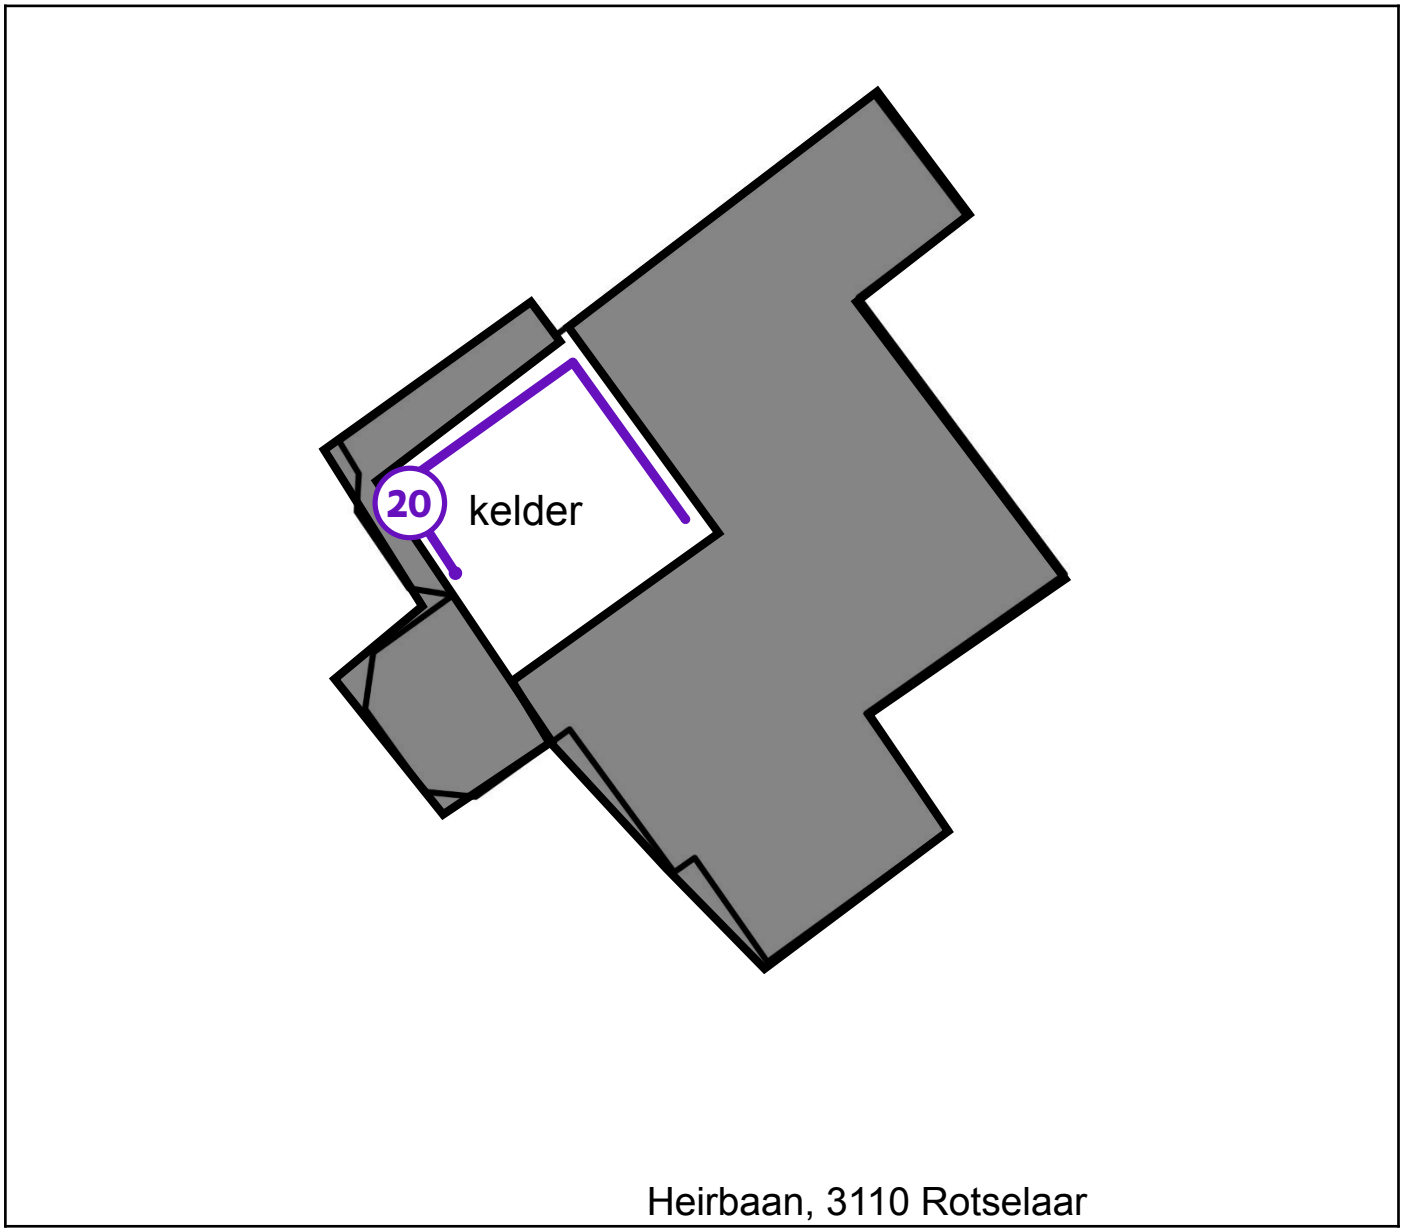
Plan 1.1: woning kelder

Beschrijving	Type	Actie
1. Afval buiten	Asbestmateriaal	Dringend verwijderen
3. Plaat in convectorput	Asbestmateriaal	Zorgvuldig beheren
3.1 Code: PM01	Puntmonster	-
4. Inspectieluik/ roetluik	Asbestmateriaal	Zorgvuldig beheren
4.1 Code: PM04	Puntmonster	-

13. Mastiek (oud) schrijnwerk (tussen kader en glas) deur naar kelder	Geen asbest	-
13.1 Code: PM03	Puntmonster	-
15. Antidreunplaat onder spoeltafel keuken	Geen asbest	-
15.1 Code: PM02	Puntmonster	-
16. Pleisterwerk aan plafond	Geen asbest	-
16.1 Code: MM02	Mengmonster	-
17. Pleisterwerk aan muren	Geen asbest	-
17.1 Code: MM01	Mengmonster	-

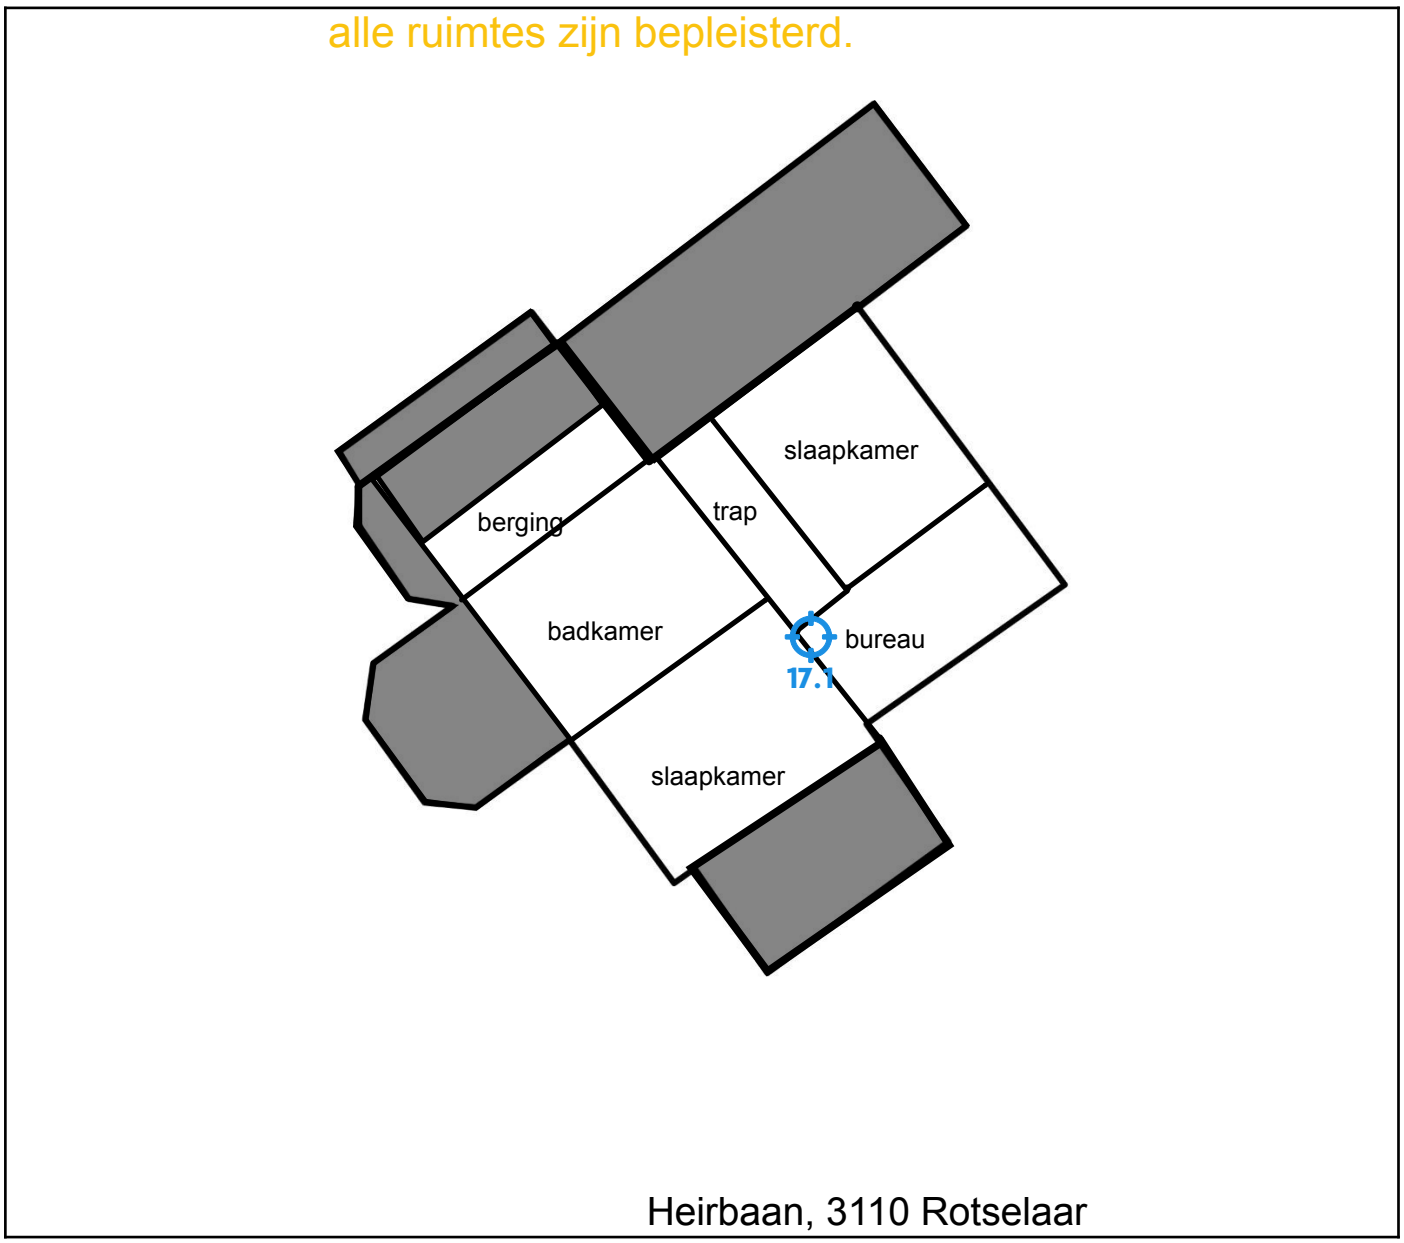
Plan 1.3: woning +1

Beschrijving	Type	Actie
17. Pleisterwerk aan muren	Geen asbest	-
17.1 Code: MM01	Mengmonster	-

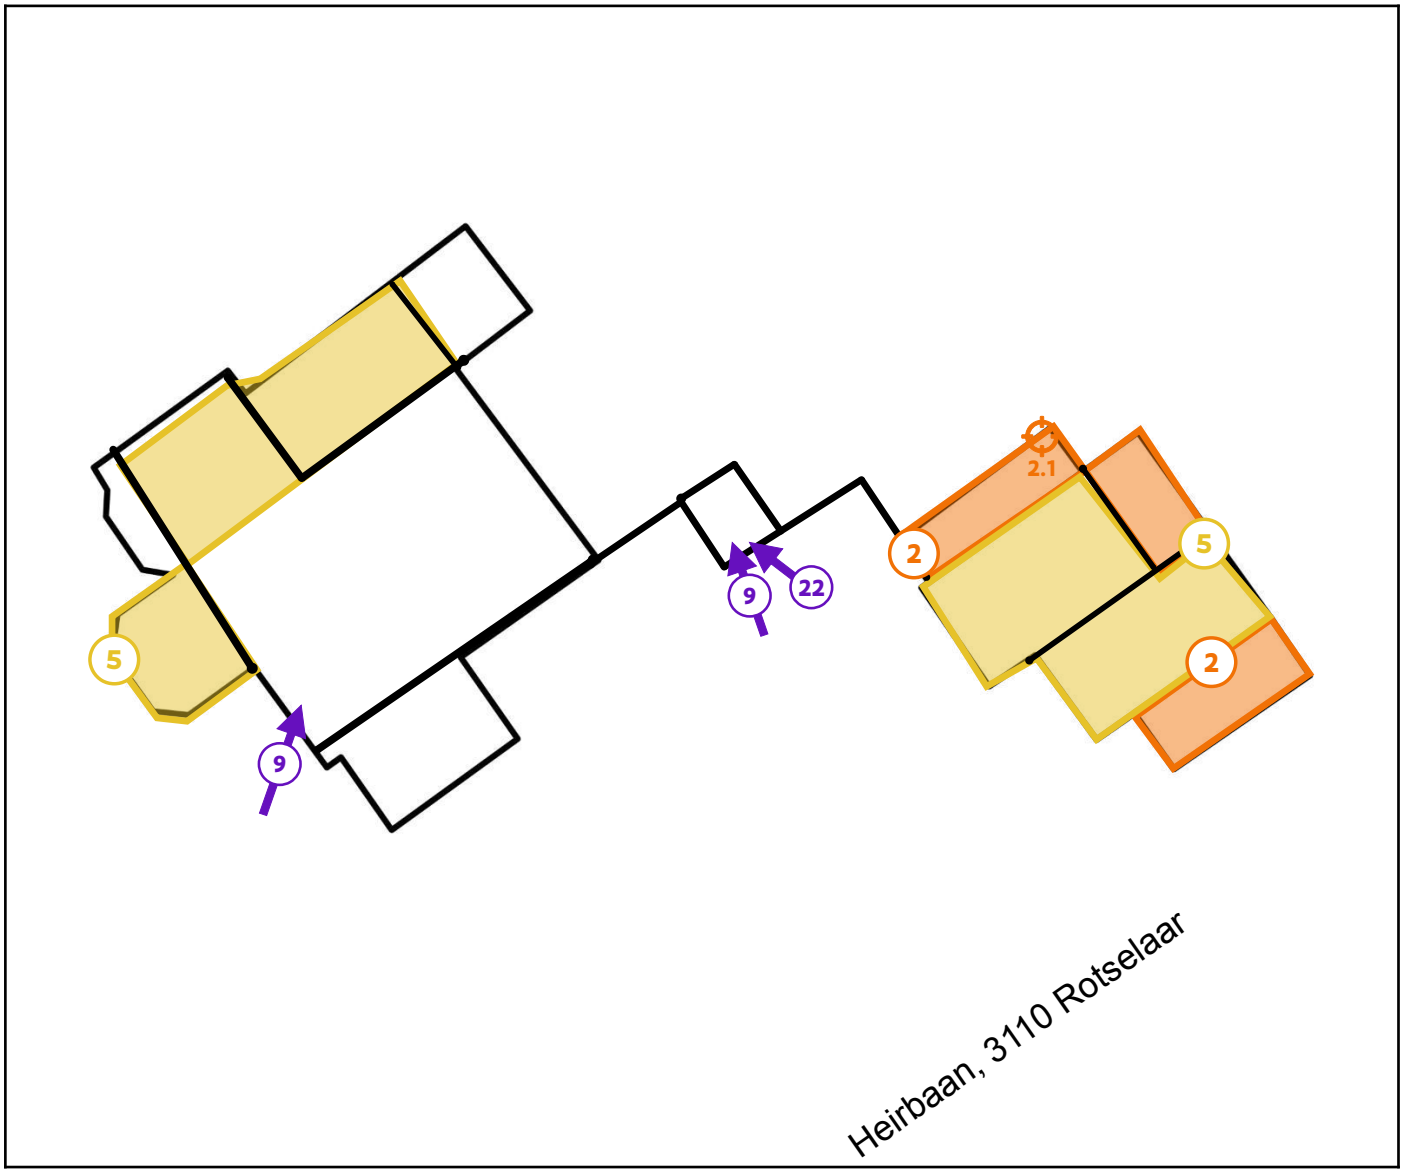
Plan 1.5: woning dakenplan

Beschrijving	Type	Actie
2. Golfplaten dakbedekkingen	Asbestmateriaal	Verwijderen
2.1 Code: PM05	Puntmonster	-
5. Roofing op dak	Asbestmateriaal	Zorgvuldig beheren
9. Schouwen	Beperking	-
22. Rookgaskanalen niet verdacht	Overige ruimte of materiaal	-

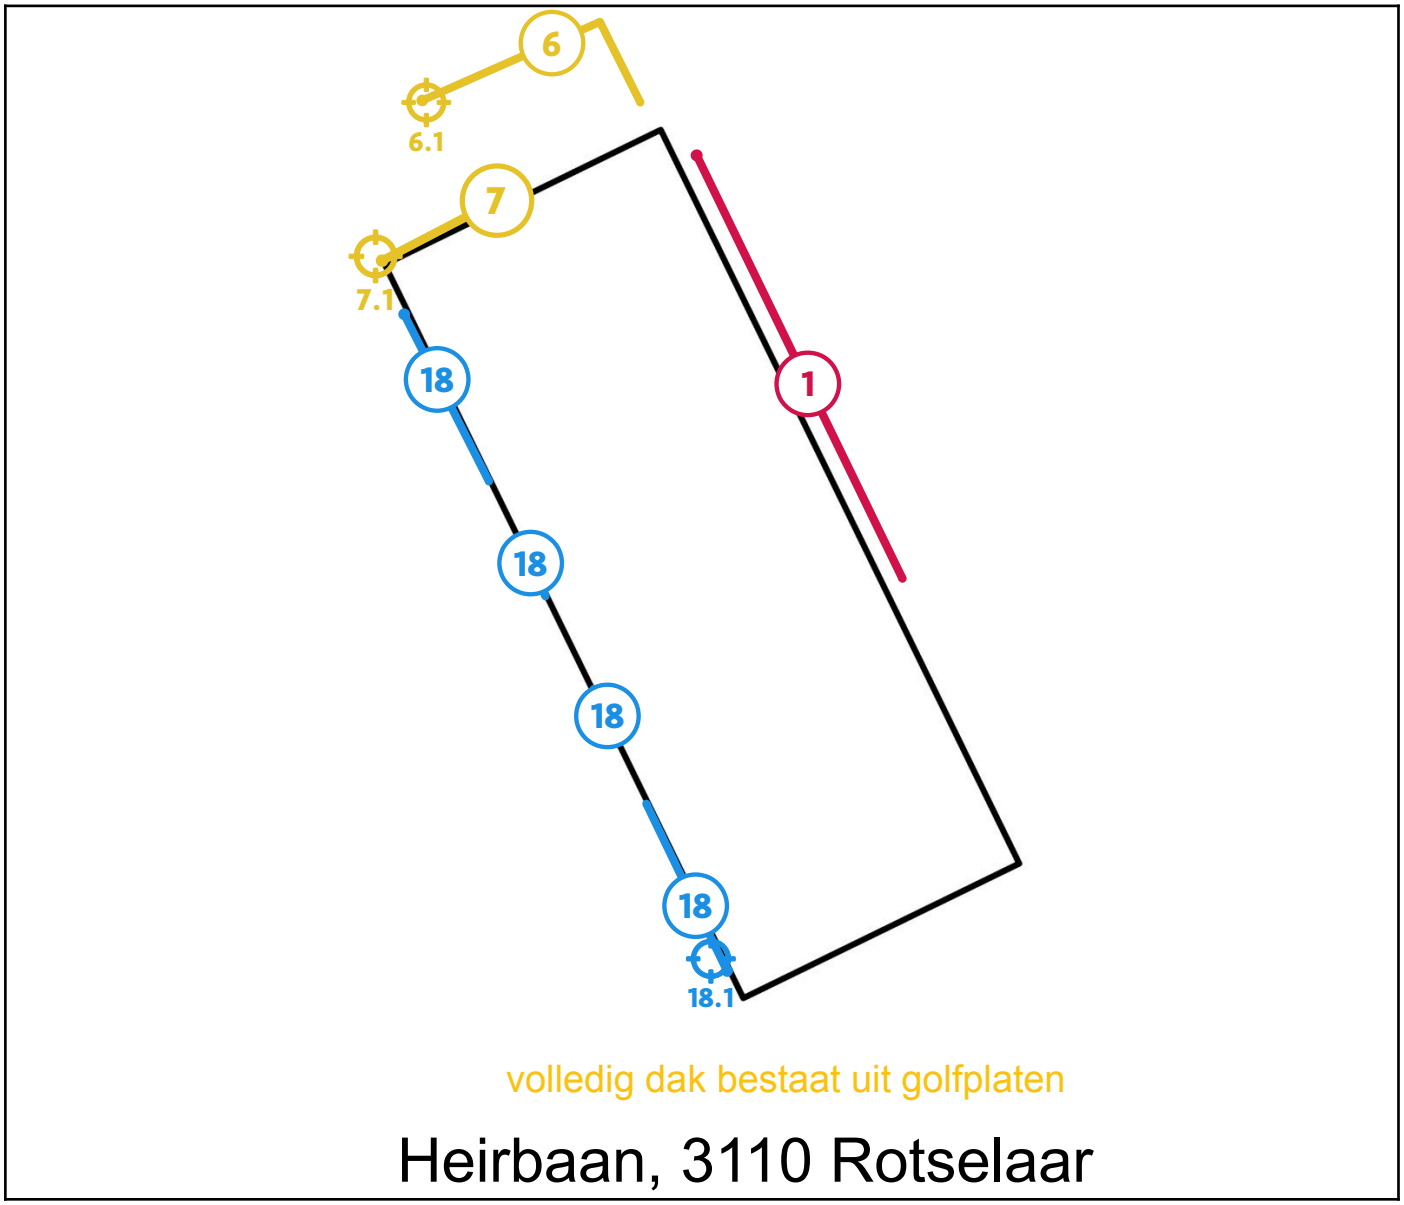
Plan 2.1: Bijgebouw plan

Beschrijving	Type	Actie
1. Afval buiten	Asbestmateriaal	Dringend verwijderen
2. Golfplaten dakbedekkingen	Asbestmateriaal	Verwijderen
6. golfplaten afboording	Asbestmateriaal	Zorgvuldig beheren
6.1 Code: PM08	Puntmonster	-
7. Leien afboording	Asbestmateriaal	Zorgvuldig beheren

7.1 Code: PM07	Puntmonster	-
18. Mastiek (oud) schrijnwerk (tussen kader en glas) bijgebouw	Geen asbest	-
18.1 Code: PM06	Puntmonster	-

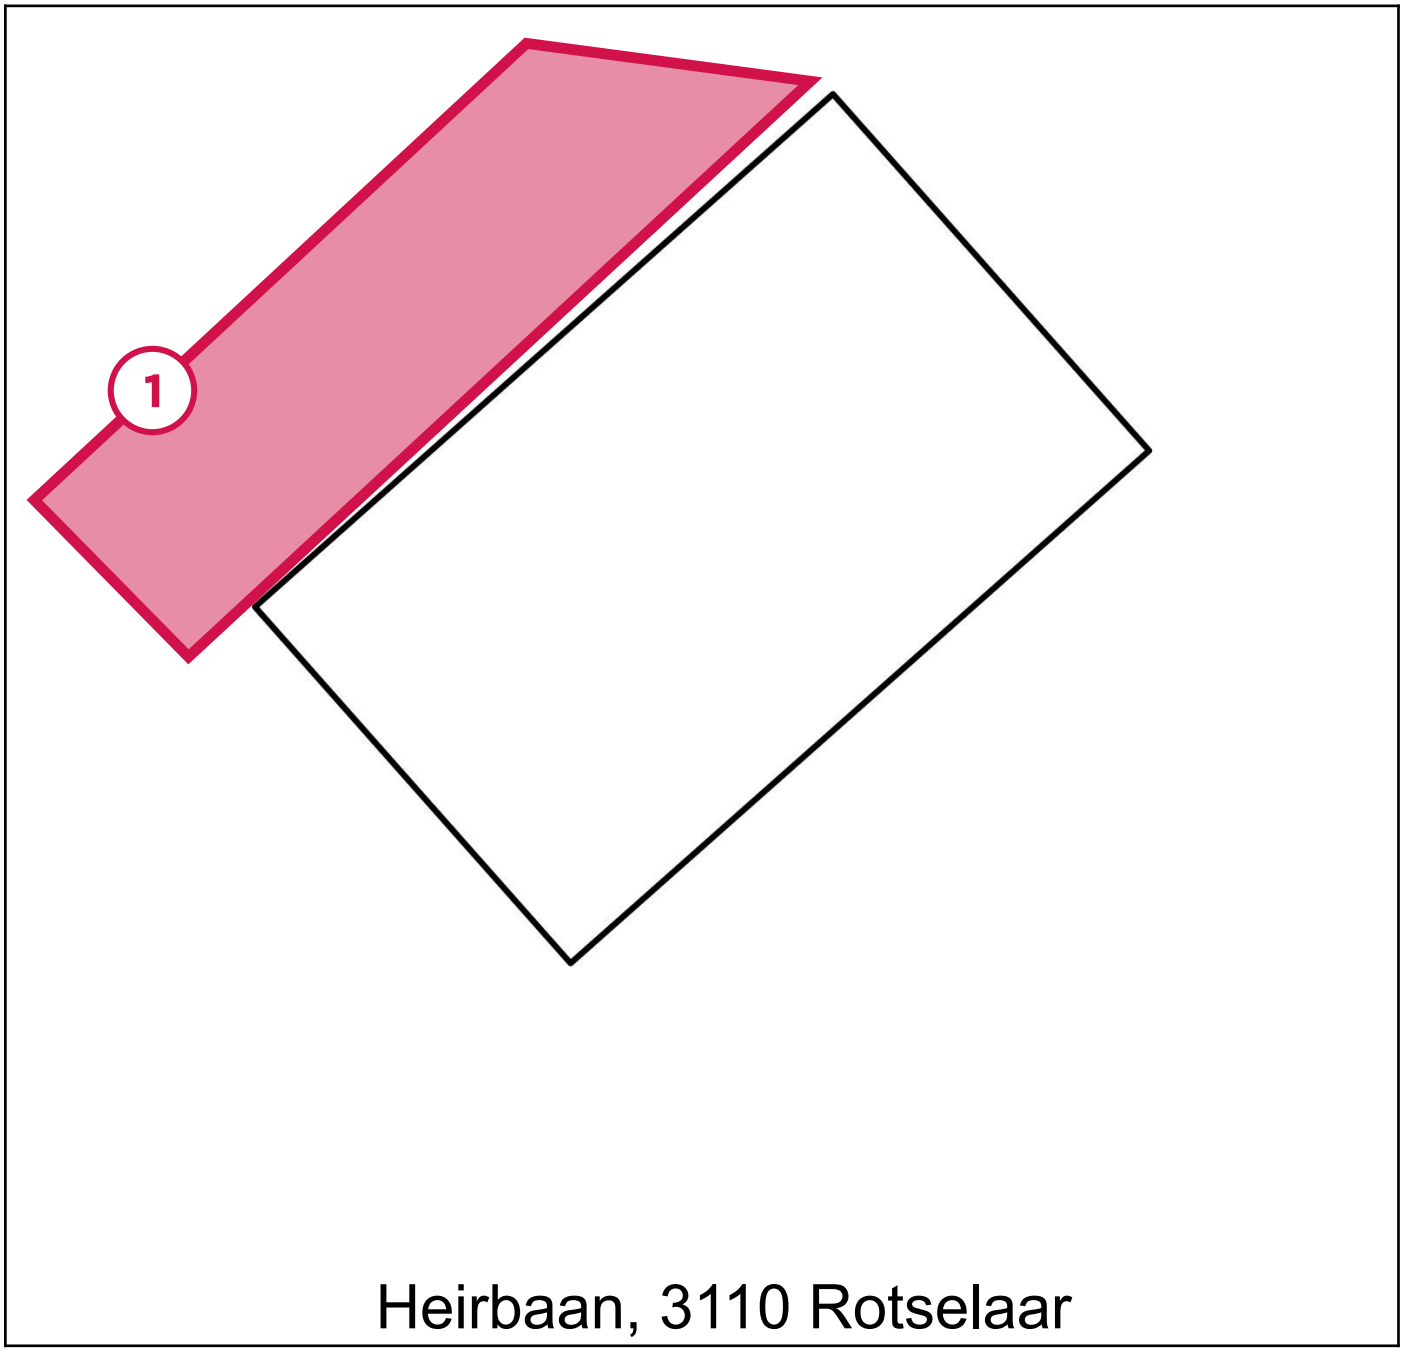
Plan 3.1: Bijgebouw plan

Beschrijving	Type	Actie
1. Afval buiten	Asbestmateriaal	Dringend verwijderen

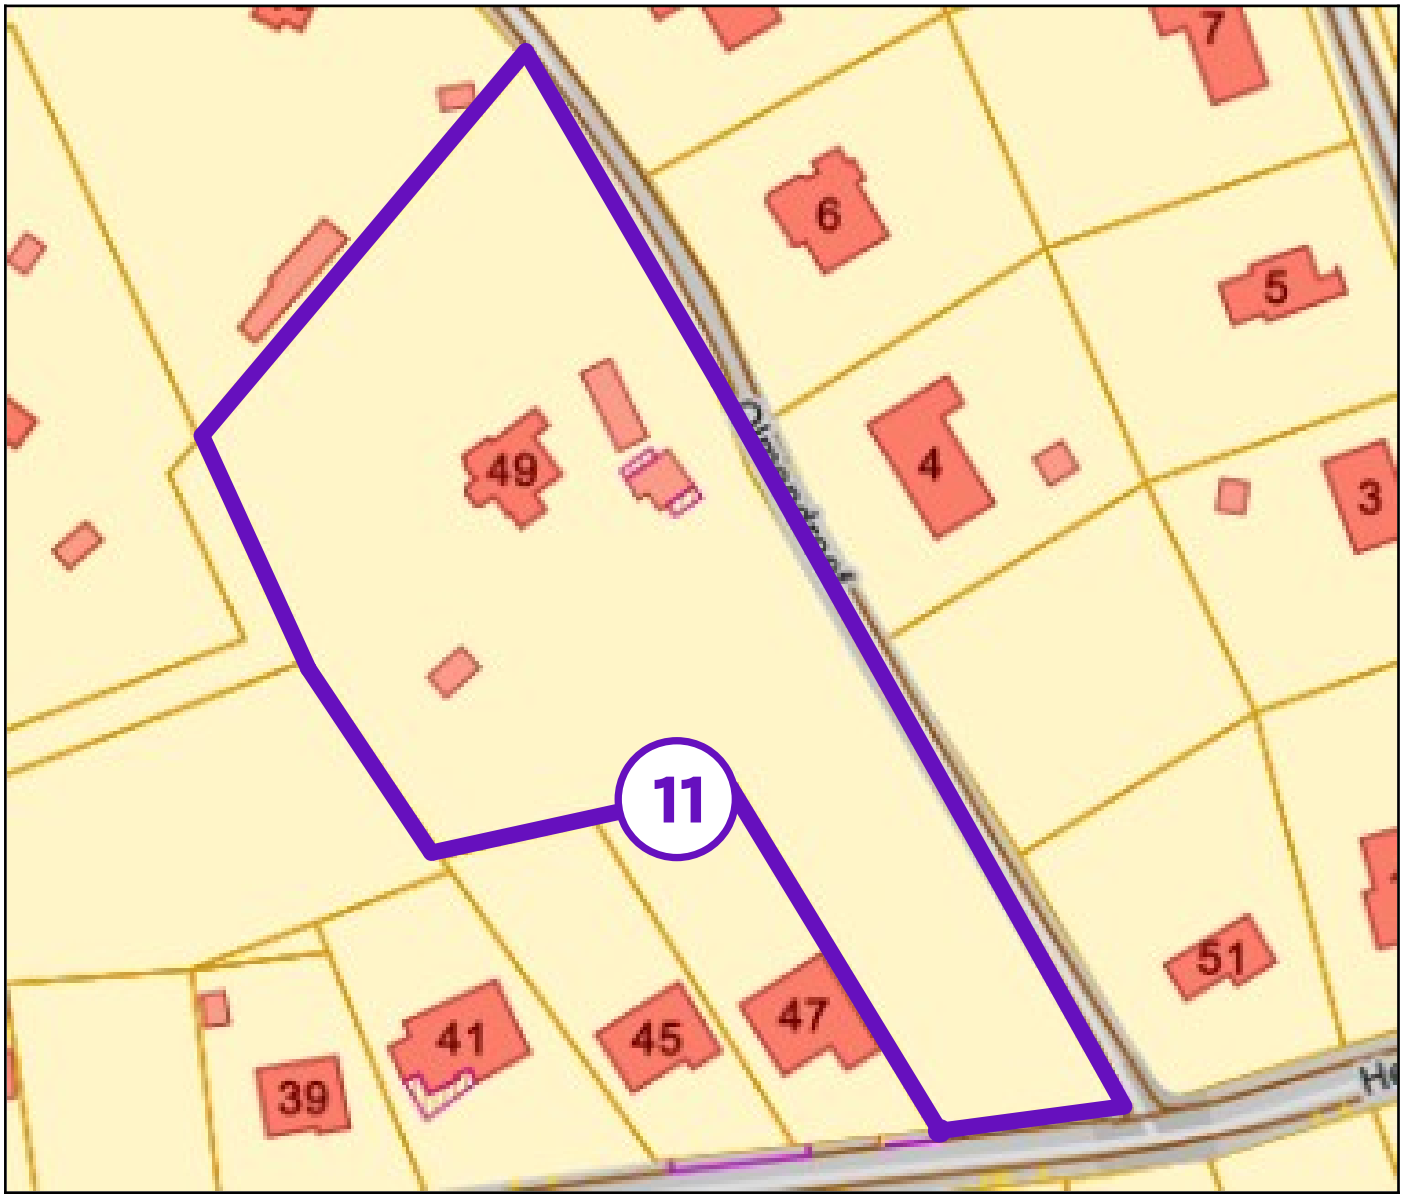
Plan 4.1: Vaststellingen buiten de constructies

Beschrijving	Type	Actie
11. Rondgang inspectiegebied	Advies	-

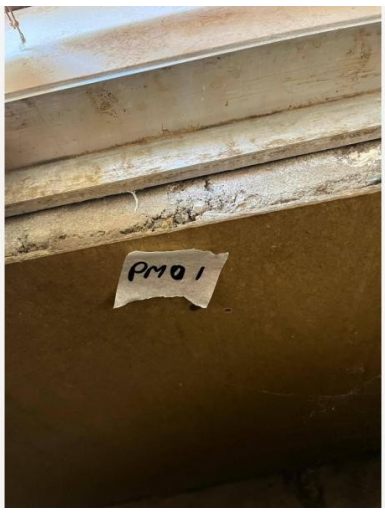
Fiche 3: Plaat in convectorput

Asbestmateriaal

Eindbeoordeling materiaalrisico	Laag materiaalrisico en/of verlaagde kans op vezelvrijgave

Gebondenheid	Categorie 1: hechtgebonden in oorsprong
Asbestsoort (vezeltype)	Alleen chrysotiel aanwezig
Asbestconcentratie	Laag (< 50%)
Afschermingsgraad van het gehele materiaal	Geheel of deels vrij aan binnenluchtstromen
Toestand van het materiaal	Licht beschadigd, licht verweerd. Intacte calciumsilicaatplaat of materiaal met categorie 3-gebondenheid

#	Type	Referentie	Resultaat
3.1	Puntmonster	PM01	Chrysotiel

Beschrijving	Plaat in convectorput
Omgeving	Binnen
Primaire drager	Binnenwand
Asbestmateriaal	Plaat, paneel, tablet - Type Menuiserite
Bindmiddel van asbestmateriaal	Cement
Gebondenheid op basis van bindmiddel	Hecht
Hoeveelheid (oppervlakte - dikte - aantal)	• 3,00 m^2 - 1,00 cm - 1 stuk
Totaal volume	0,03 m^3
Eenvoudig bereikbaar	Ja
Bevestigingswijze	• Geschroefd
Identificatiemethode	Een monstername door de asbestdeskundige met laboanalyse door een asbestlabo.
Destructieve handeling voor identificatie	Nee

- Zorg voor een veilig beheer. Vermijd het beschadigen van het asbestmateriaal. Controleer de toestand jaarlijks op wijzigingen.

- Hermetische zone (erkend asbestverwijderaar)
  Dit betreft een hechtgebonden asbestmateriaal dat bij de verwijdering hoogstwaarschijnlijk gebroken of gescheurd zal worden. Het verwijderen van deze toepassing kan een grote vezelvrijgave tot gevolg hebben. Deze toepassing kan enkel verwijderd worden in een hermetische zone door een erkend asbestverwijderaar.

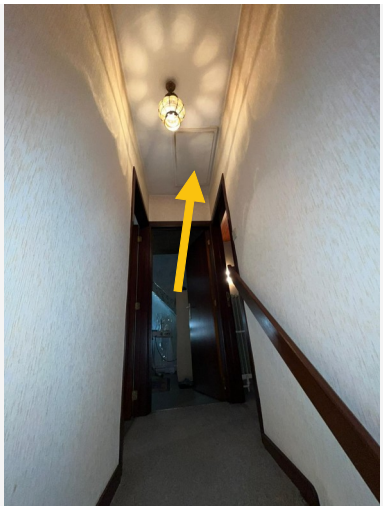
Fiche 10: Zolder (toegangsluik dicht gevezen)

Beperking
