Asbestinventarisattest

Langstraat 15, 3350 Linter

Attestnummer : **20261019-000270.000**
Uitgegeven op : **19.10.2026**
Geldig tot : **Onbeperkt** (tenzij de toestand wijzigt)

Asbestveilig (maar mogelijk niet asbestvrij)

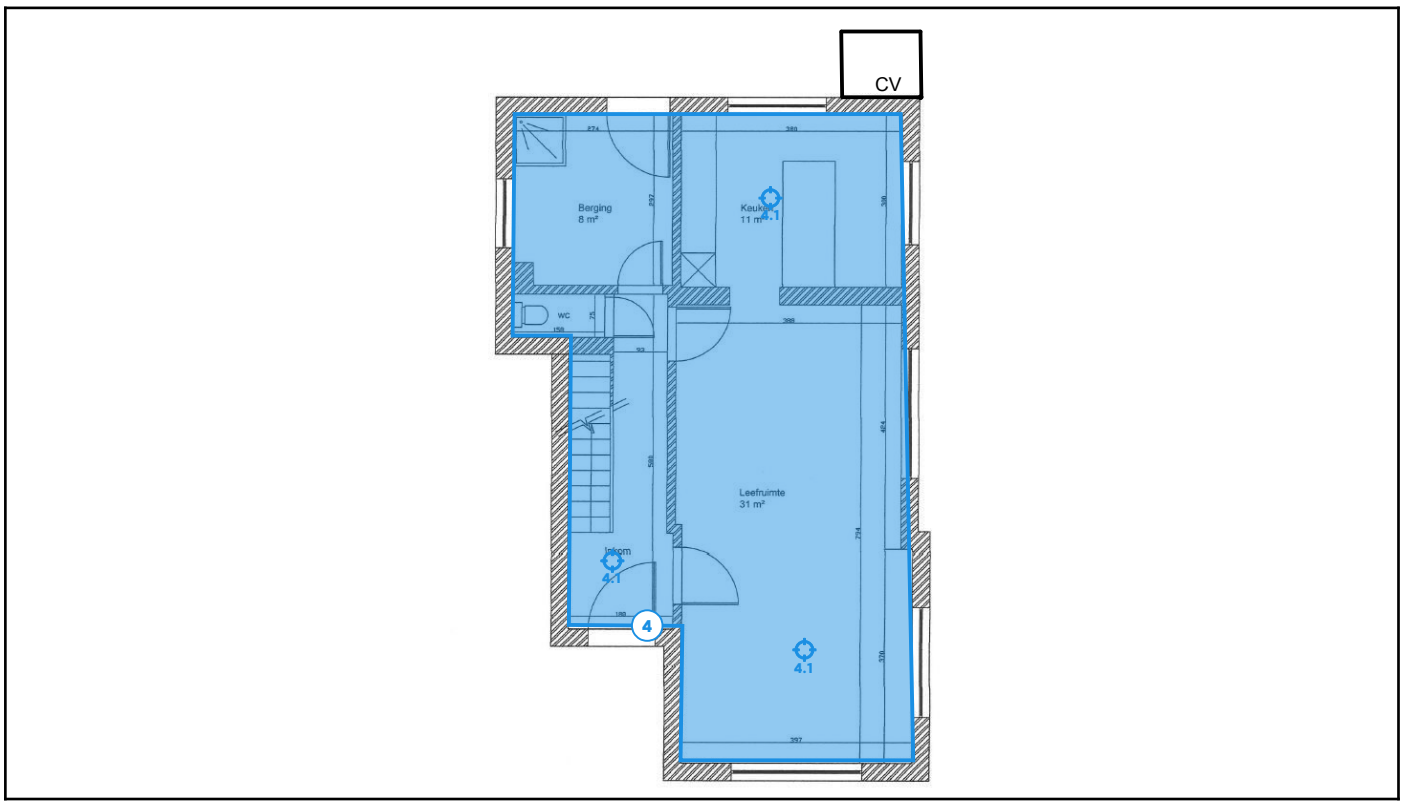
Plan 1.2: GV - plafond

Beschrijving	Type	Actie
4. Pleisterwerk plafonds	Geen asbest	-
4.1 Code: 2	Mengmonster	-

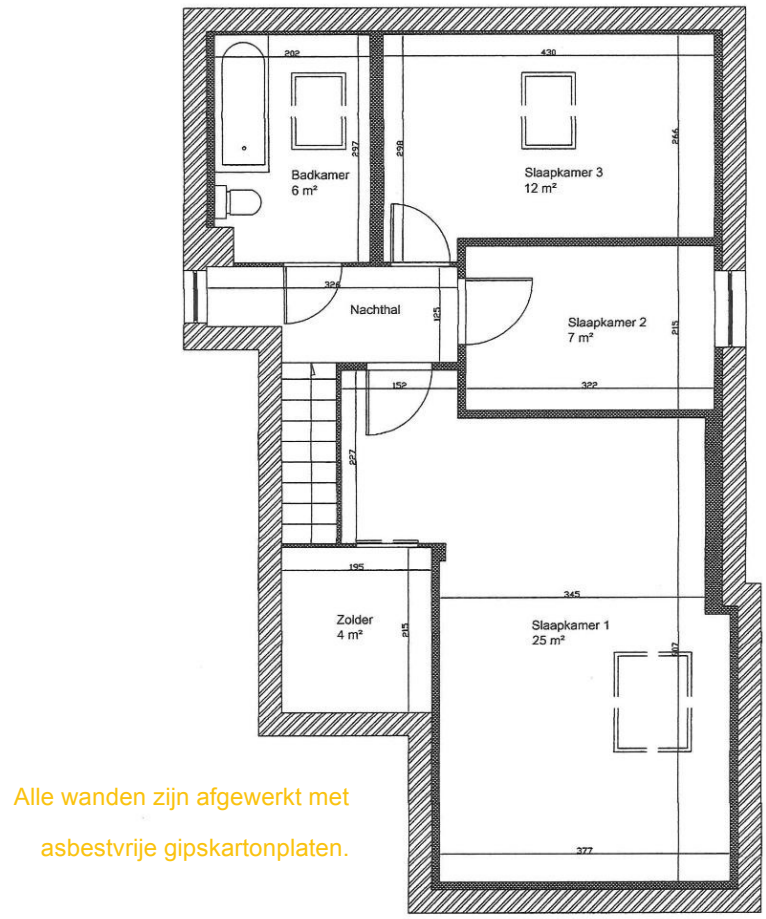
Plan 1.3: Gv+1 - wanden

Beschrijving	Type	Actie
2. Gipskartonplaten - wanden/plafonds - GV+1	Advies	-

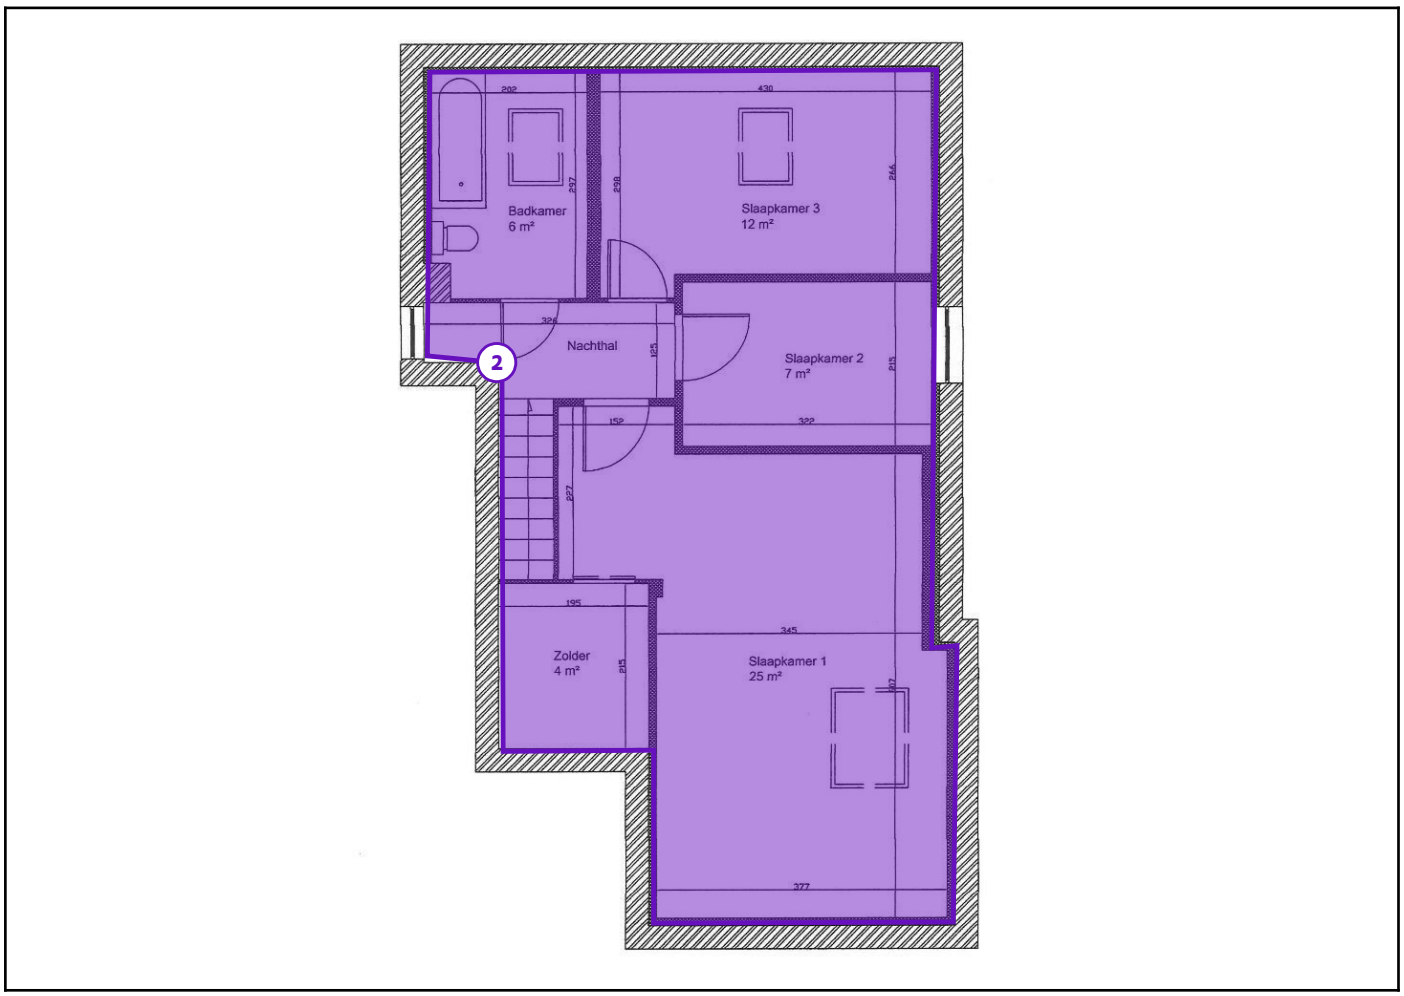
Plan 1.4: GV+1 - plafond

Beschrijving	Type	Actie
2. Gipskartonplaten - wanden/plafonds - GV+1	Advies	-

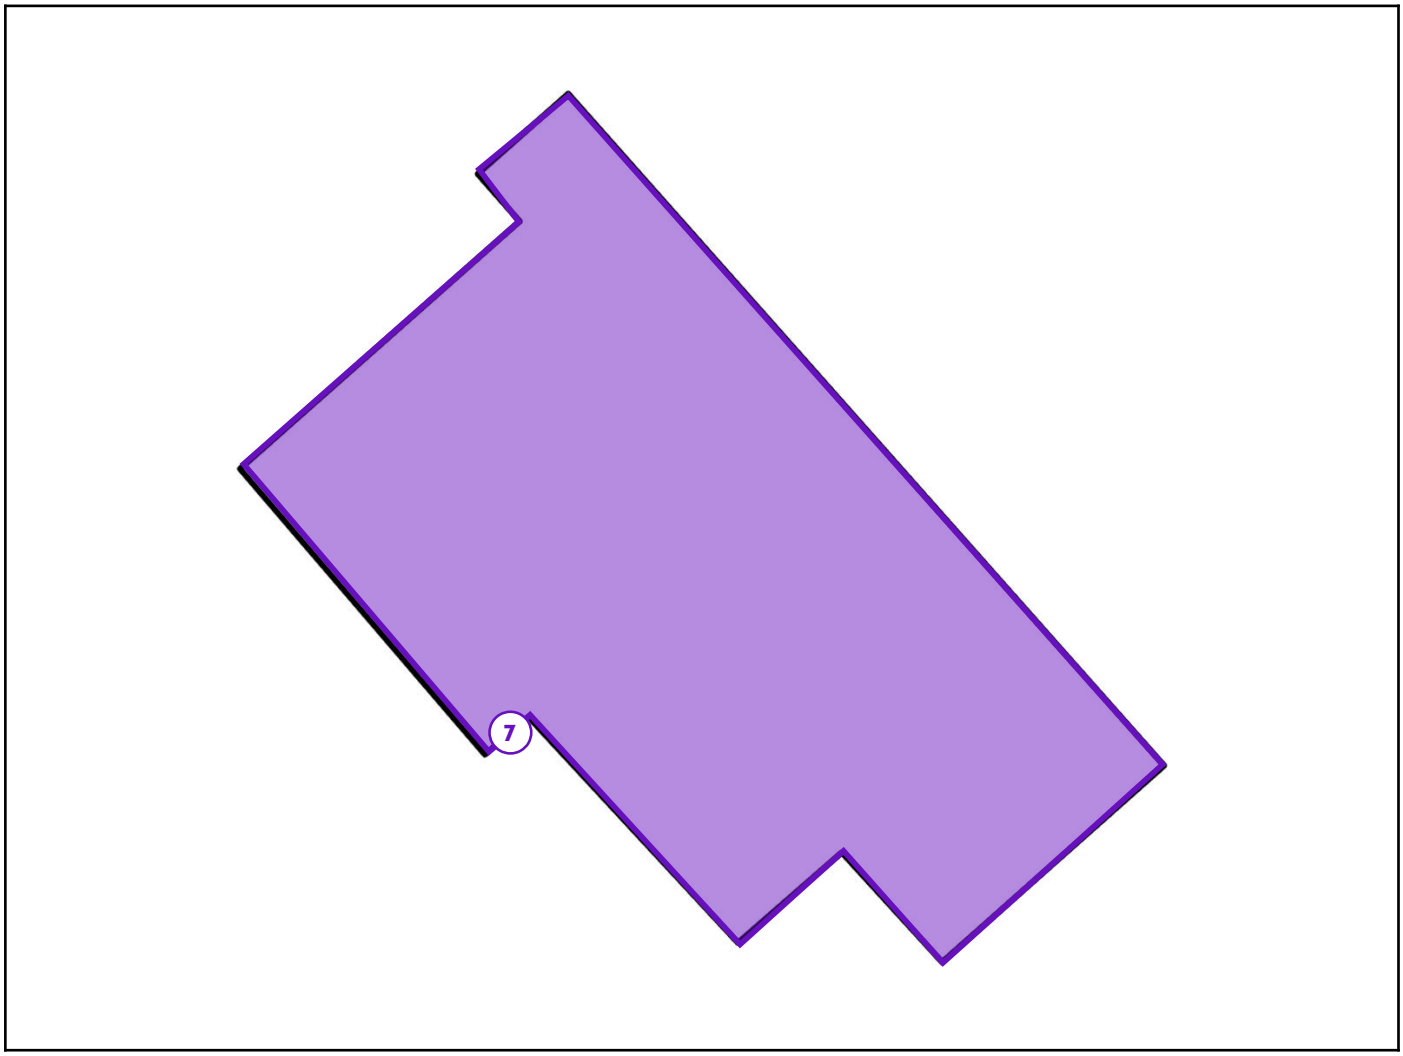
Plan 1.5: Onderdak

Beschrijving	Type	Actie
7. Flexibel onderdak	Overige ruimte of materiaal	-

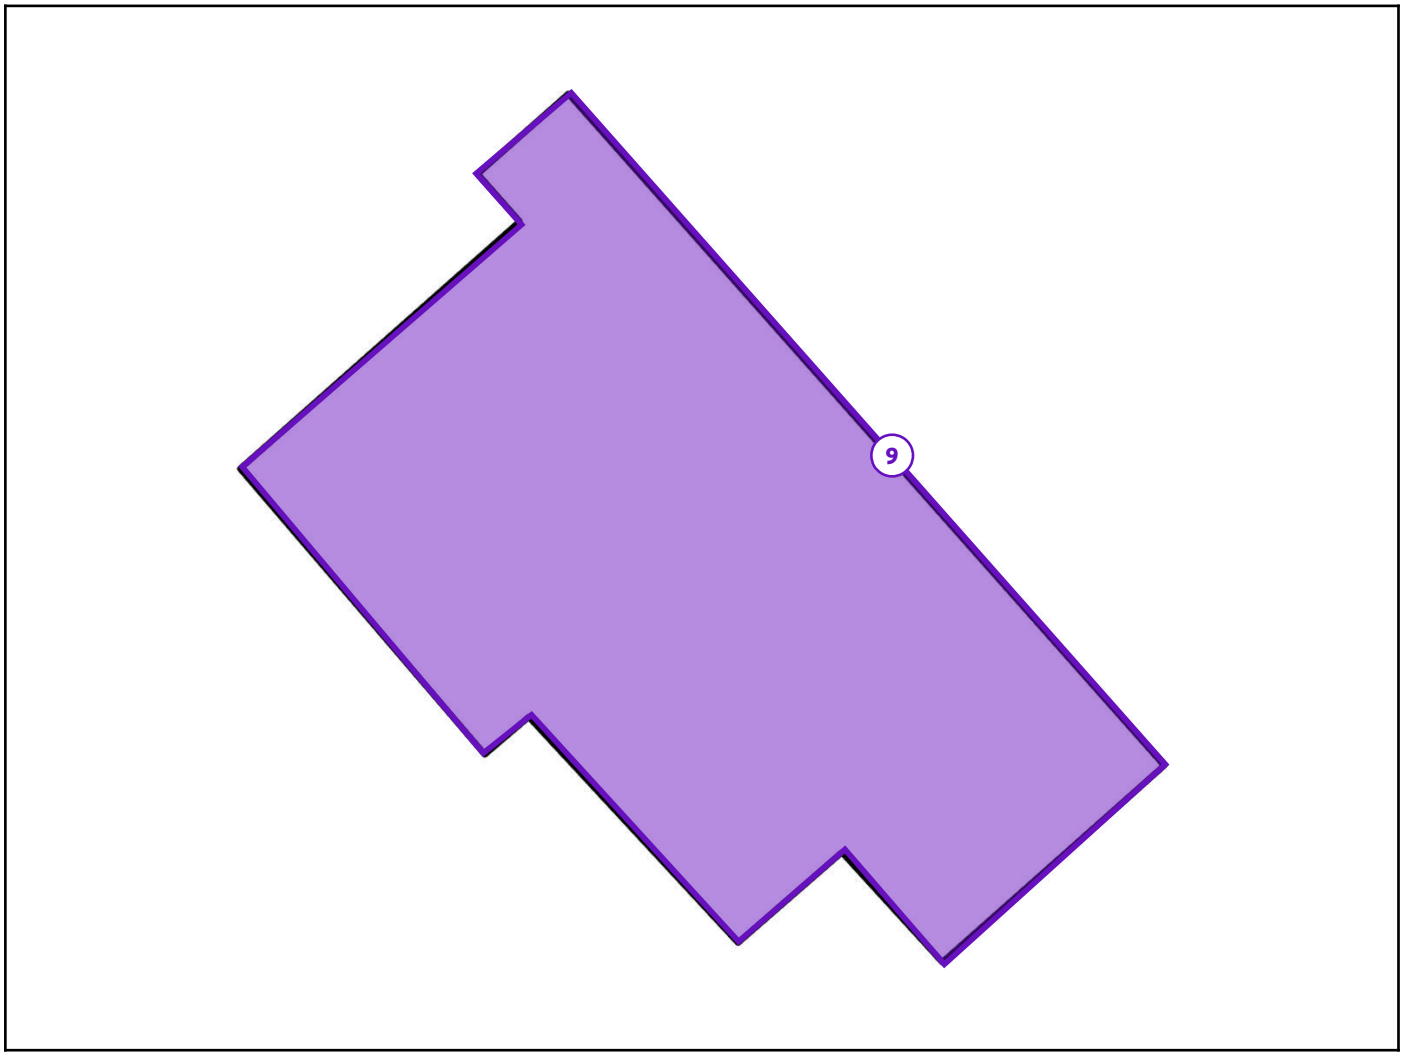
Plan 1.6: Dak

Beschrijving	Type	Actie
9. Pannen dakbedekking	Overige ruimte of materiaal	-

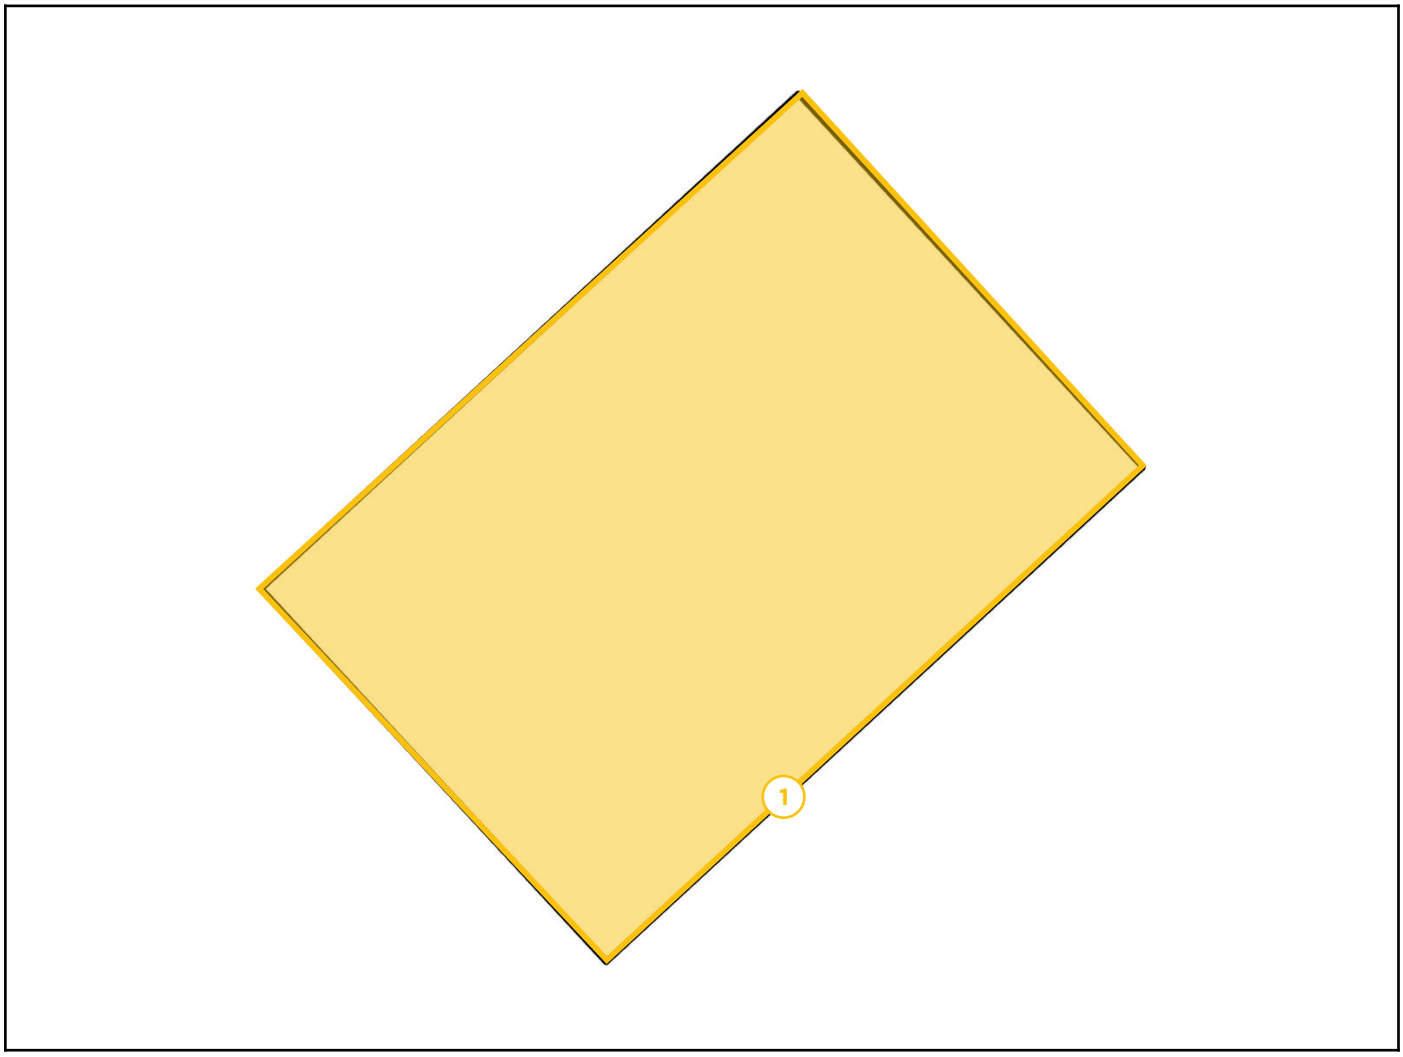
Plan 2.1: Bijgebouw

Beschrijving	Type	Actie
1. Bijgebouw geplaatst in 2023	Uitsluiting	-

Opmerking	Het bijgebouw werd geplaatst in 2023 met asbestvrije materialen.

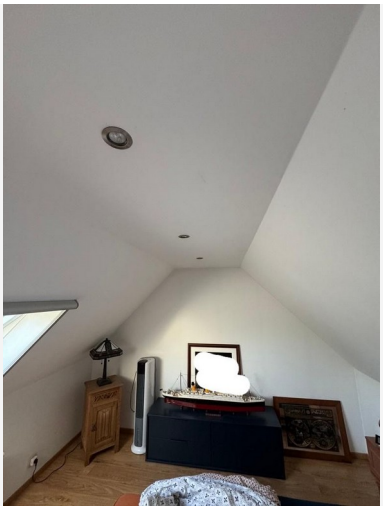
Fiche 2: Gipskartonplaten - wanden/plafonds - GV+1

De wand- en plafondafwerking van GV+1 bestaat uit gipskartonplaten. Het materiaal werd op basis van vaststelling en expertise beoordeeld als niet-asbestverdacht. Achter de gipskartonplaten zit er geen pleisterwerk.

Basis voor advies	De asbestdeskundige beoordeelt het materiaal als niet-asbestverdacht.
Primaire drager	Binnenwand

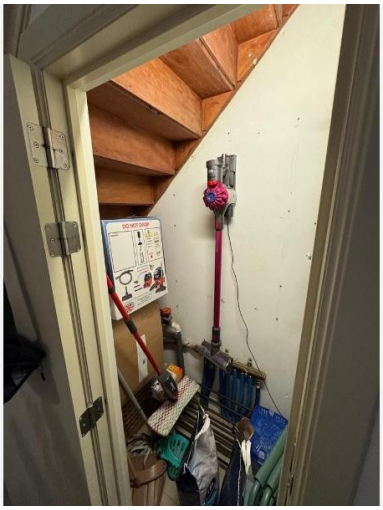
Fiche 3: Pleisterwerk wanden

Geen asbest

#	Type	Referentie	Resultaat
3.1	Mengmonster	1	Geen asbest
