Asbestinventarisattest

Konijnenbergstraat 66, 3300 Tienen

Attestnummer : **20260926-000094.000**
Uitgegeven op : **26.09.2026**
Geldig tot : **26.09.2036**

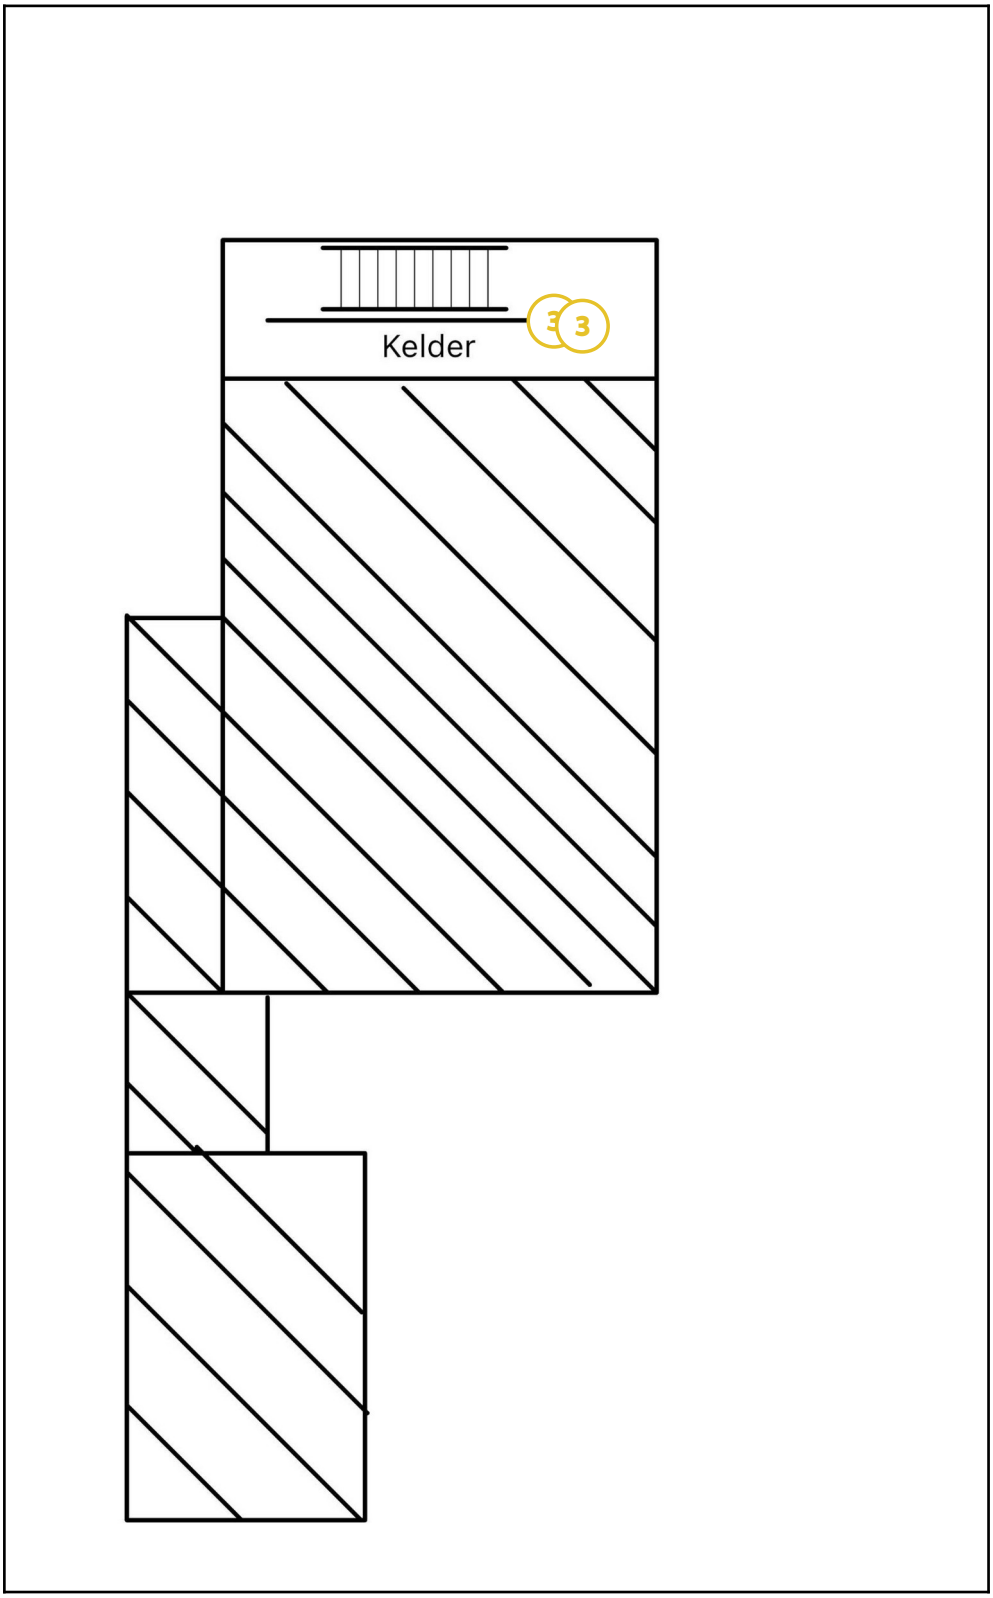
Plan 1.1: Woning V-1

3. Bakeliet toepassingen	Asbestmateriaal	Zorgvuldig beheren

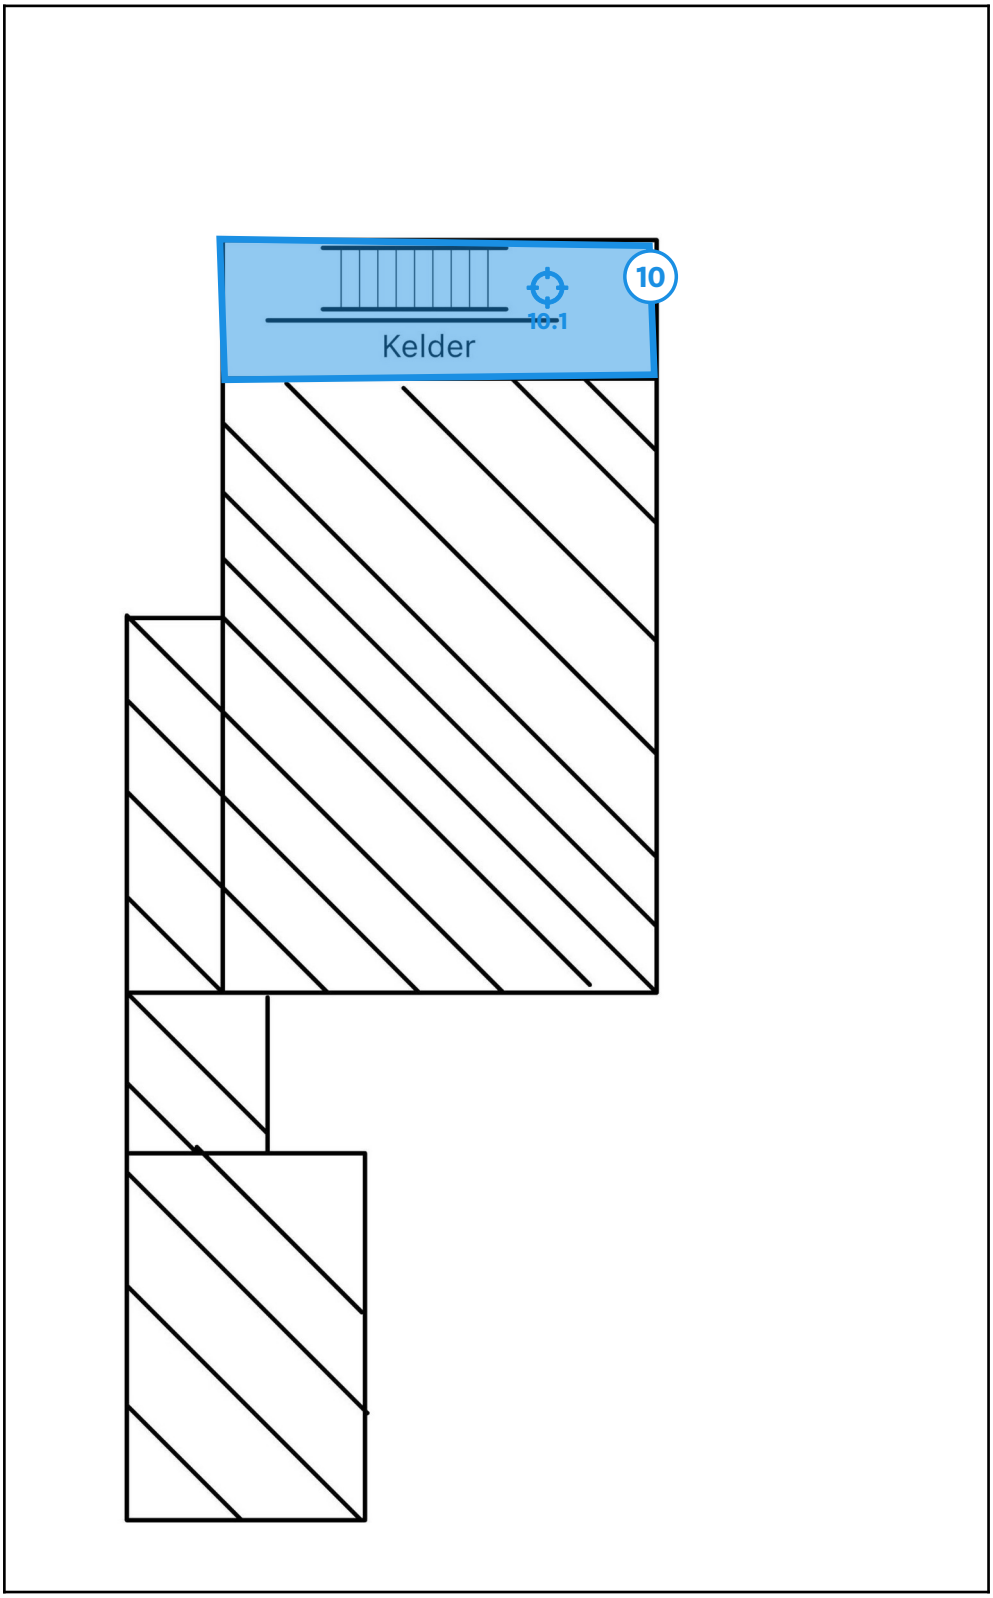
Plan 1.2: Woning V-1

10. Vloerzeil kelder	Geen asbest	-
10.1 Code: MM03	Puntmonster	-

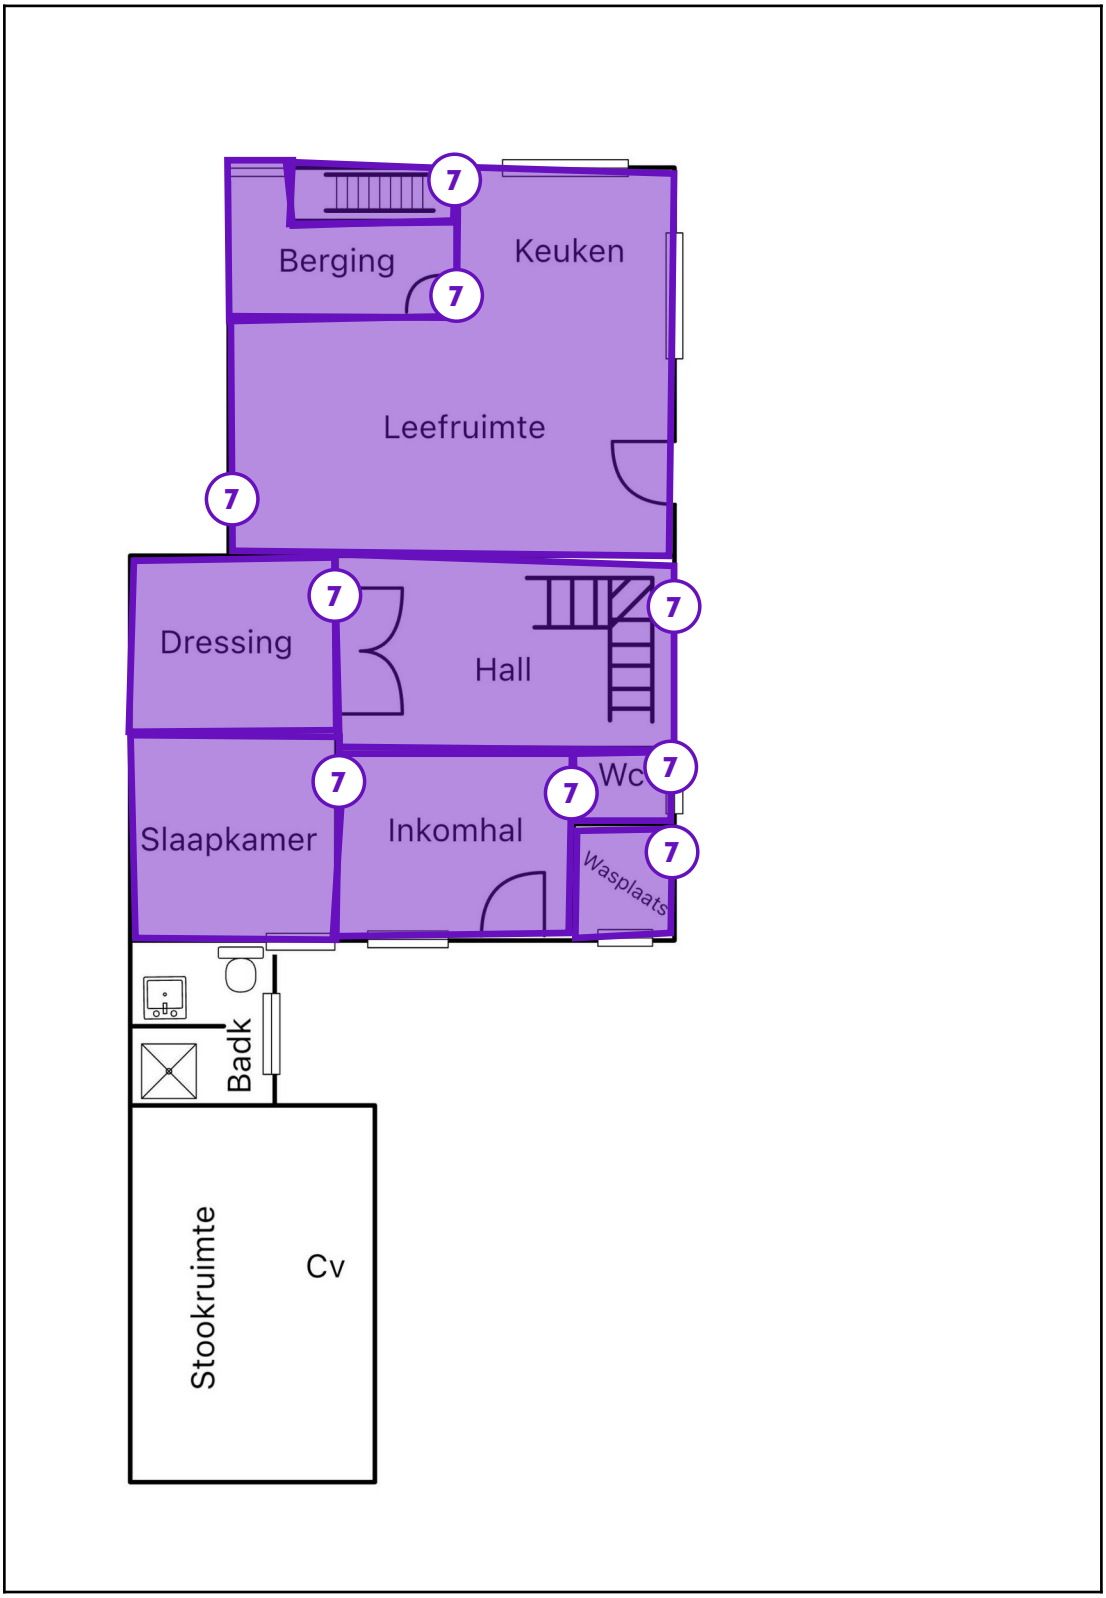
Plan 1.4: Woning V+0

7. Plafonds bestaande uit voorzetpanelen	Advies	-

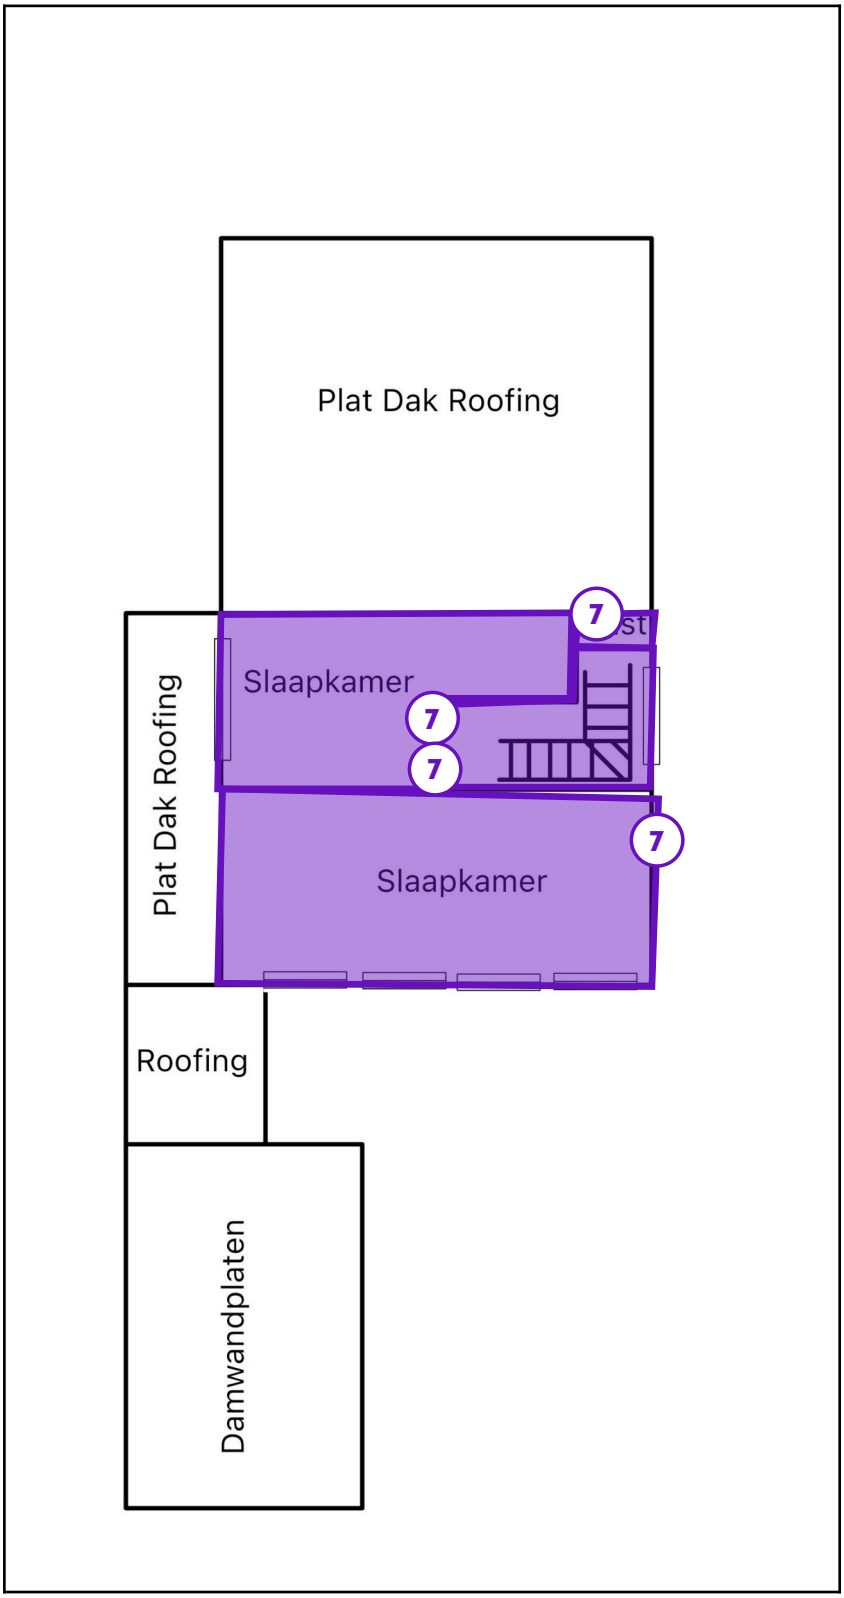
Plan 1.8: Woning V+1

7. Plafonds bestaande uit voorzetpanelen	Advies	-

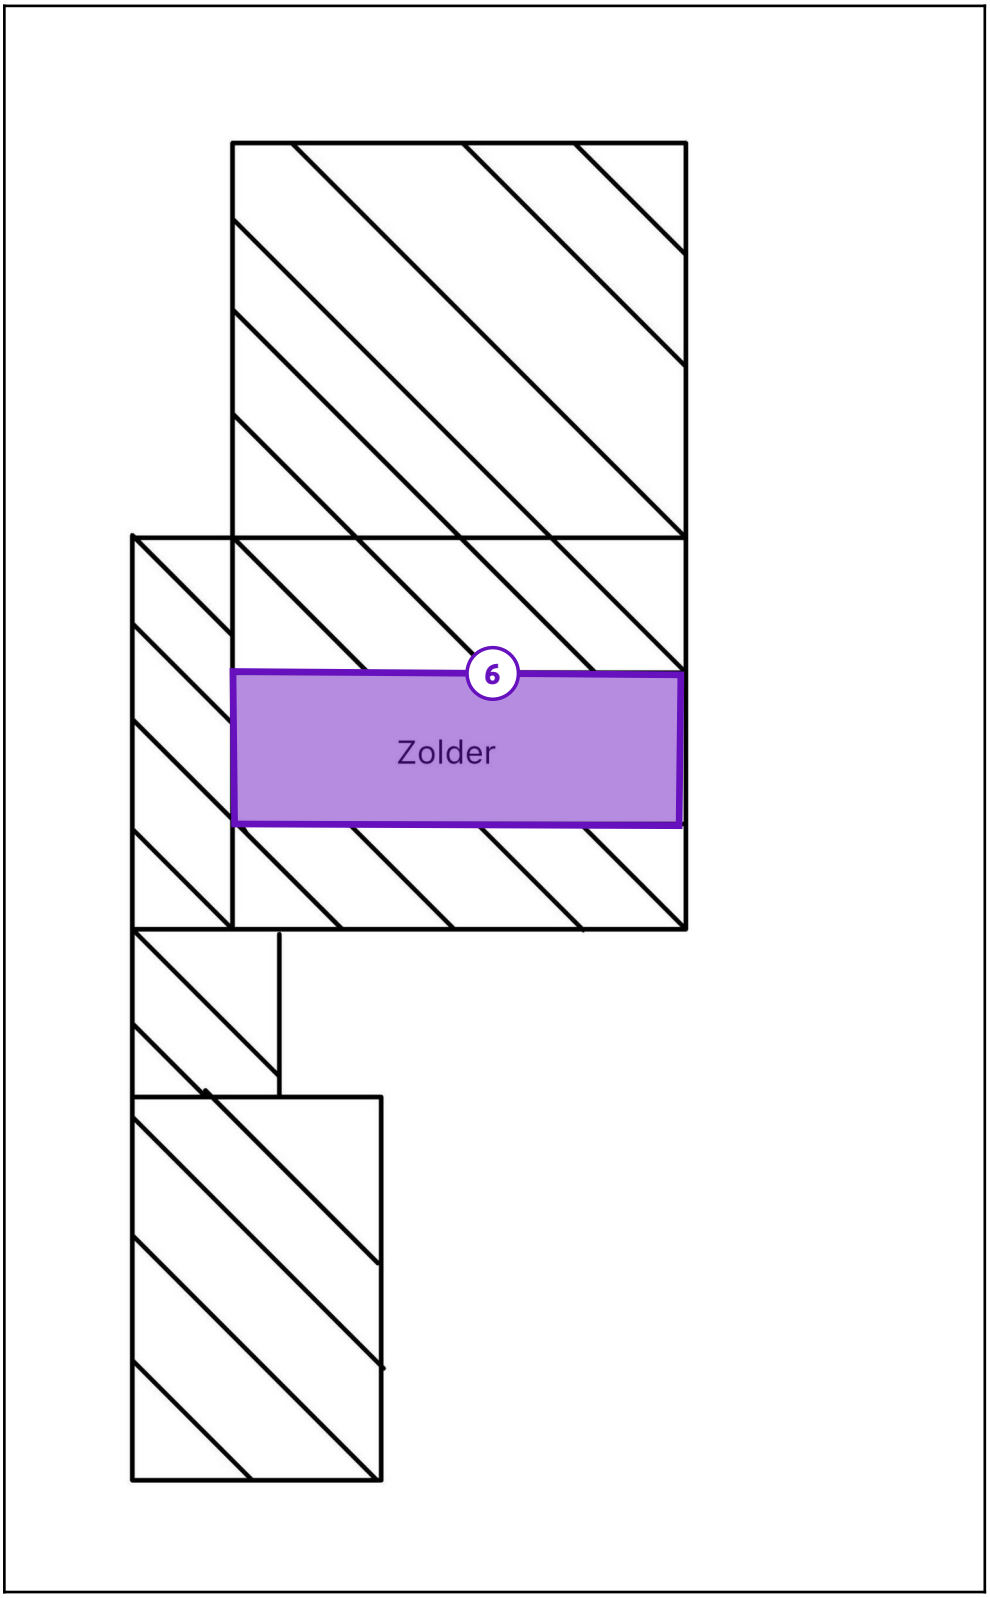
Plan 1.11: Woning V+2

6. Geen asbestverdacht materiaal - zolder	Advies	-

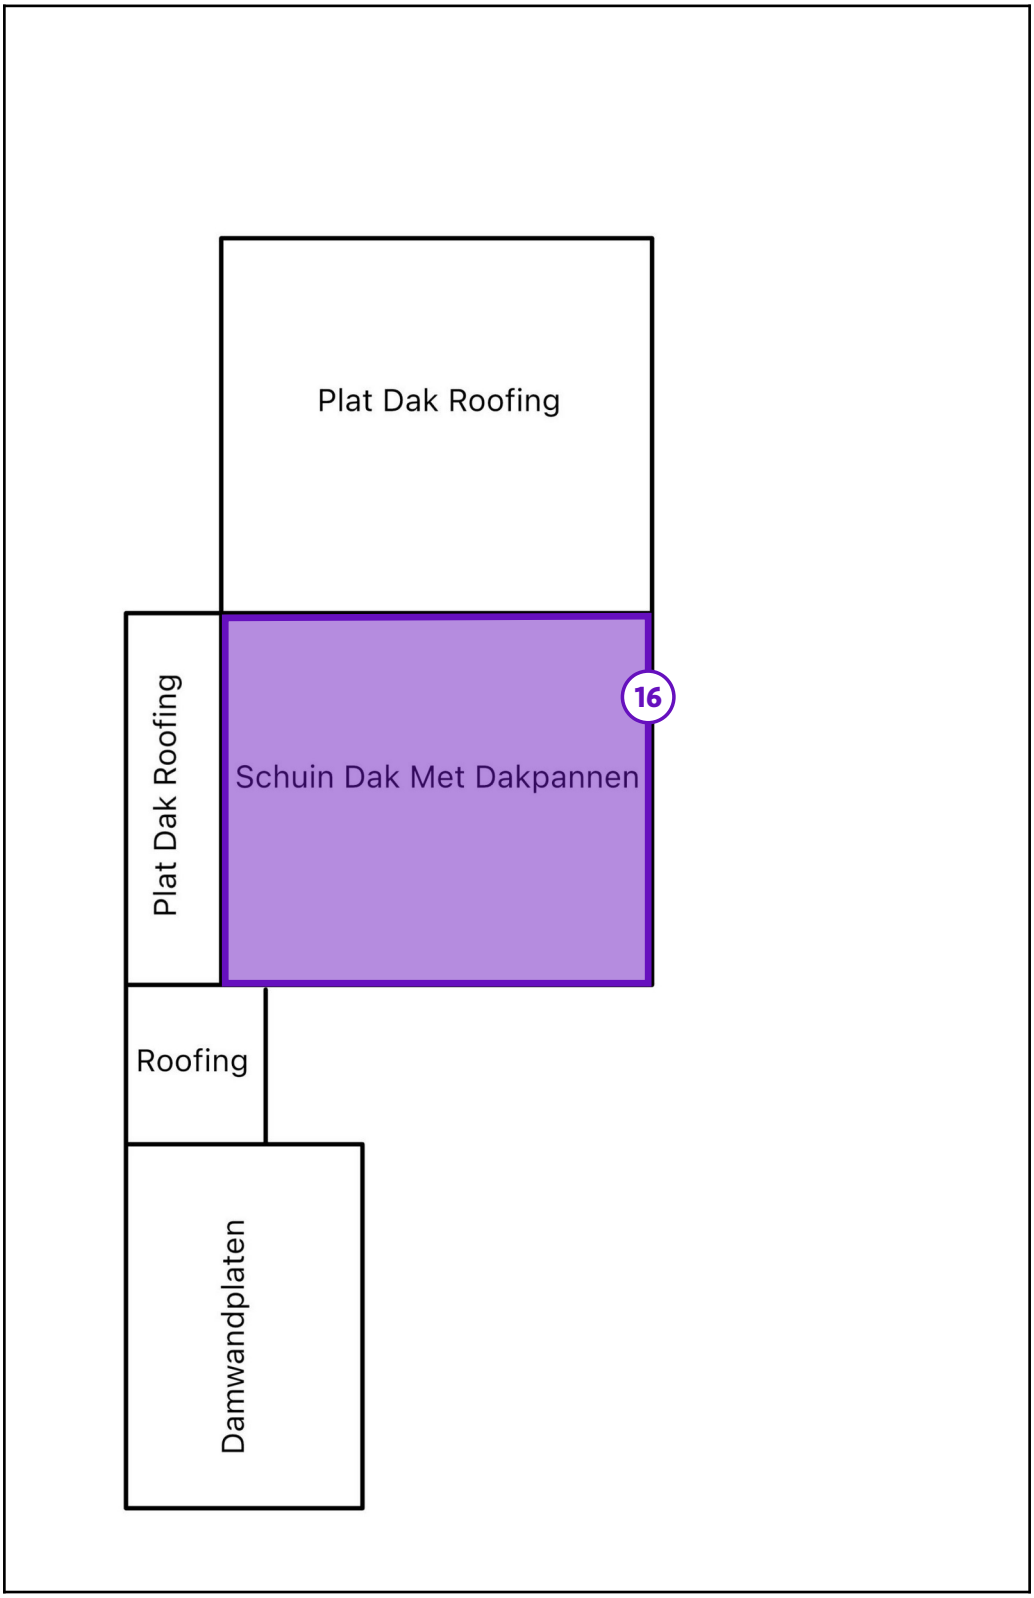
Plan 1.12: Woning dakenplan

16. Geen asbestverdacht onderdak	Overige ruimte of materiaal	-

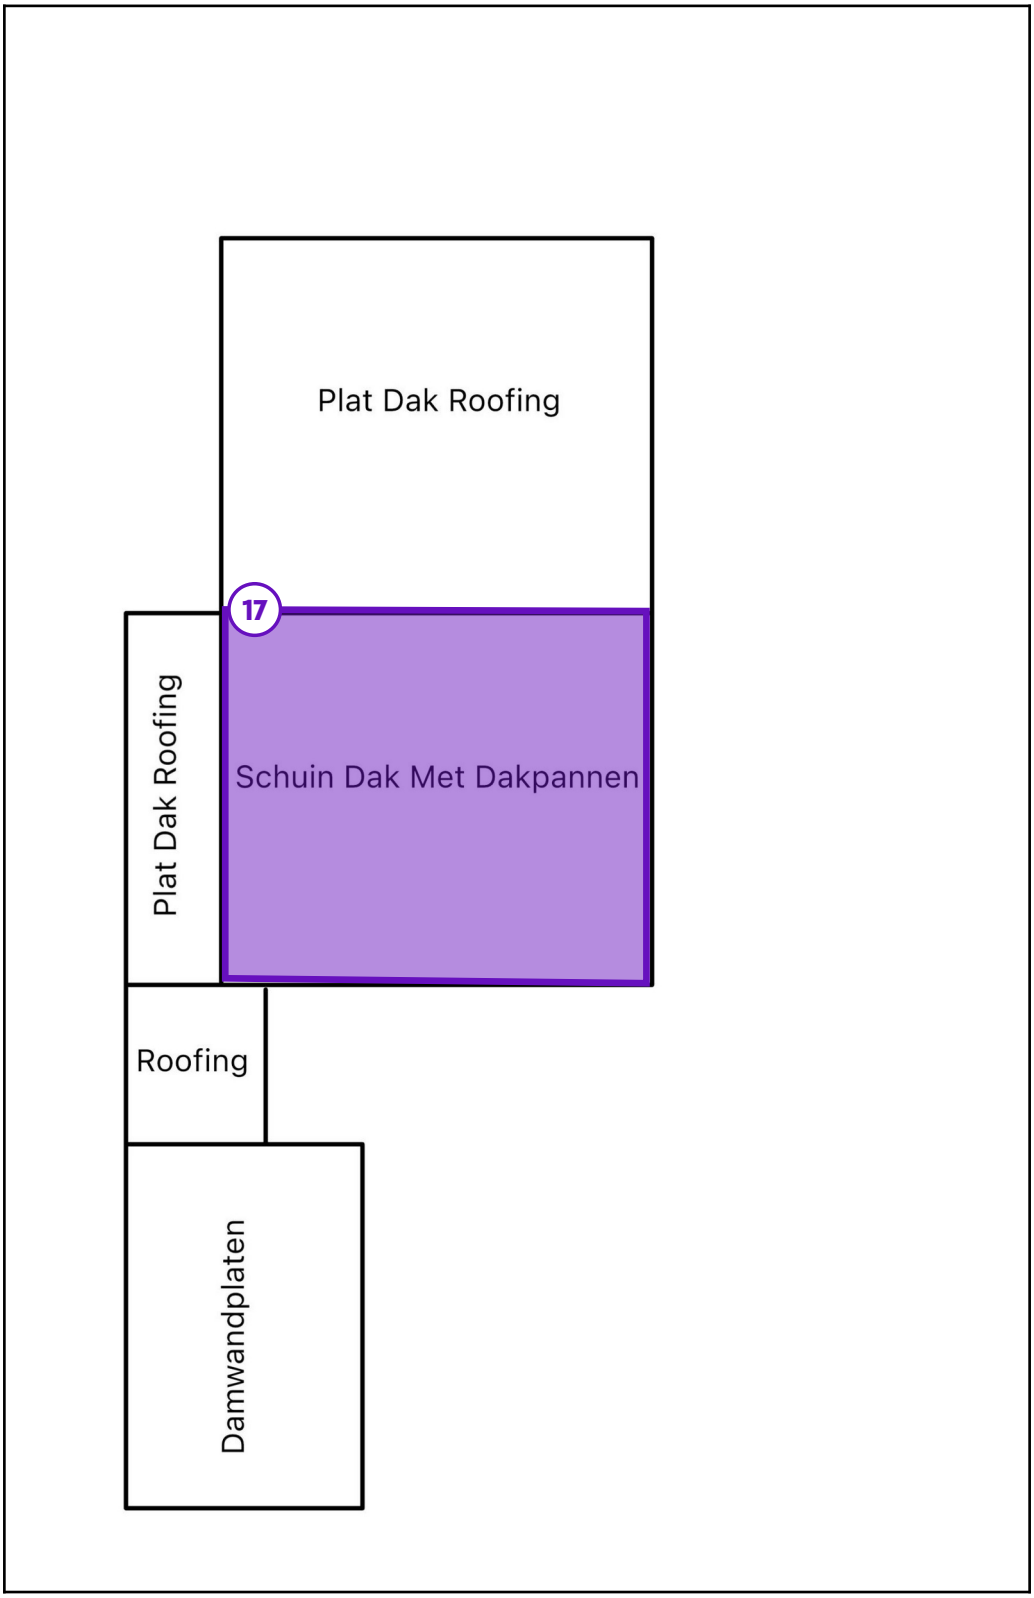
Plan 1.13: Woning dakenplan

17. Dakbedekking hoofdgebouw (niet asbestverdacht)	Overige ruimte of materiaal	-

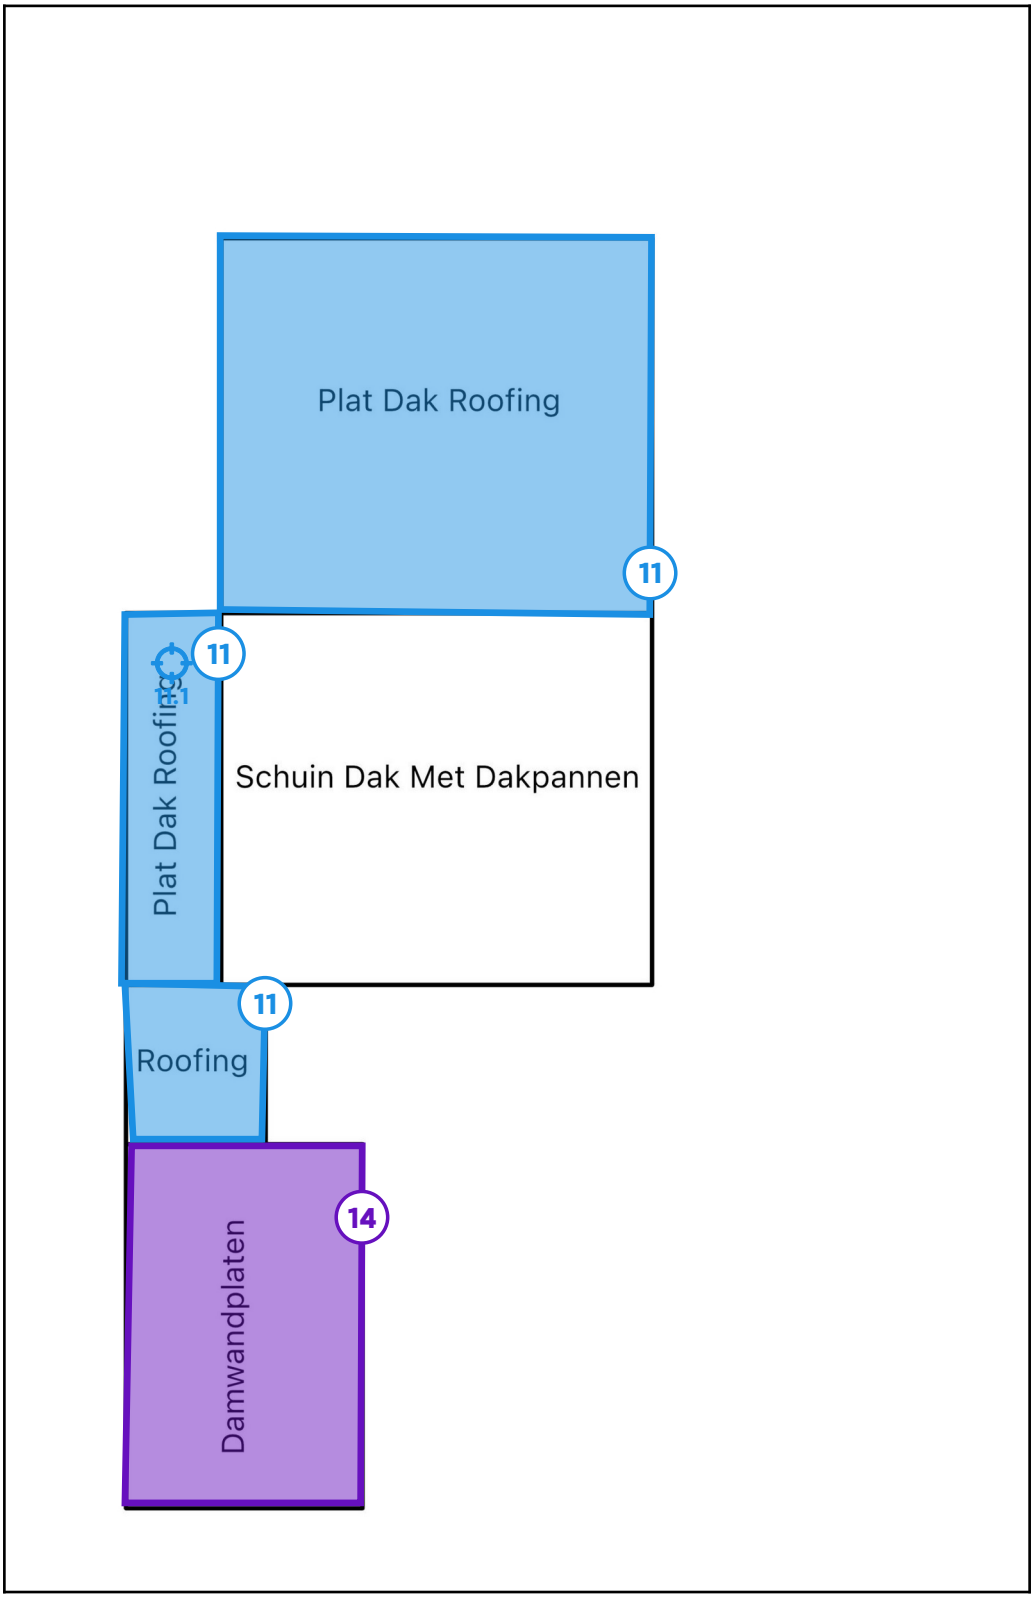
Plan 1.14: Woning dakenplan

11. Roofing plat dak	Geen asbest	-
11.1 Code: MM02	Puntmonster	-
14. Damwandplaten stookruimte	Overige ruimte of materiaal	-

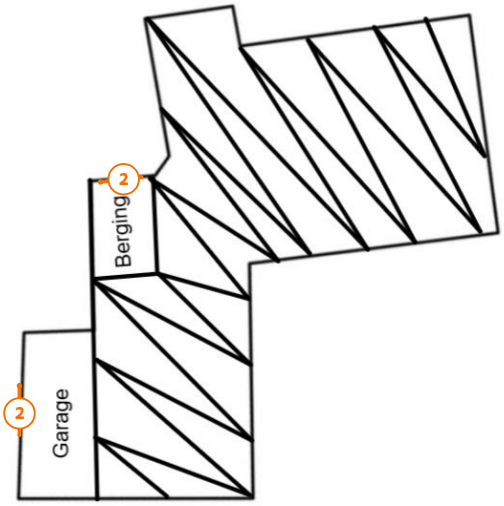
Plan 2.1: Garage + tuinberging

Beschrijving	Type	Actie
2. Kit ramen tuinberging en garage - (raam - profiel)	Asbestmateriaal	Verwijderen

Gebondenheid	Categorie 1: hechtgebonden in oorsprong
Asbestsoort (vezeltype)	Amfibool aanwezig, uitgezonderd crocidoliet
Asbestconcentratie	Laag (< 50%)
Afschermingsgraad van het gehele materiaal	Geheel of deels vrij aan de binnenlucht, maar geen contact met binnenluchtstromen
Toestand van het materiaal	Matig beschadigd, matig verweerd

- Verwijder dit asbestmateriaal zo snel mogelijk. Volg de toestand goed op.
- Voer bijkomende staalname(s) uit.

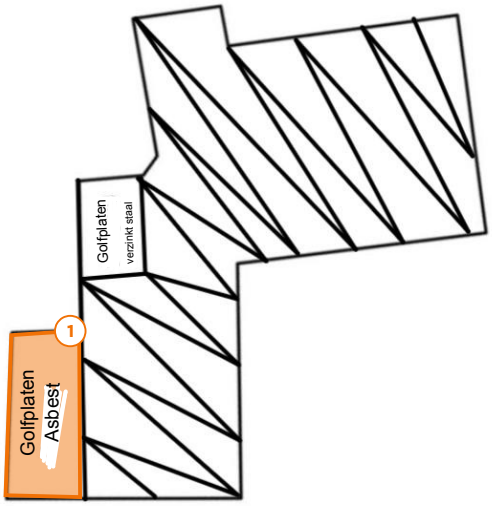
Plan 2.3: Garage + tuinberging

Beschrijving	Type	Actie
1. Dak garage bestaande uit golfplaten	Asbestmateriaal	Verwijderen

Eindbeoordeling materiaalrisico	Verhoogd materiaalrisico en/of verhoogde kans op vezelvrijgave

Gebondenheid	Categorie 1: hechtgebonden in oorsprong
Asbestsoort (vezeltype)	Crocidoliet aanwezig
Asbestconcentratie	Laag (< 50%)
Afschermingsgraad van het gehele materiaal	Geheel of deels vrij aan de buitenlucht, maar geen contact met binnenlucht
Toestand van het materiaal	Matig beschadigd, matig verweerd

- Verwijder dit asbestmateriaal zo snel mogelijk. Volg de toestand goed op.
- Hemelwater dat afspoelt van asbestcement daken of gevels kan asbestdeeltjes bevatten. Gebruik het enkel voor gesloten circuits (bv. spoelen toiletten). Reinig na het vervangen van het dak of de gevel de dakgoten en regenwaterput of -ton om asbesthoudend sediment of slib te verwijderen
- Voer bijkomende staalname(s) uit.

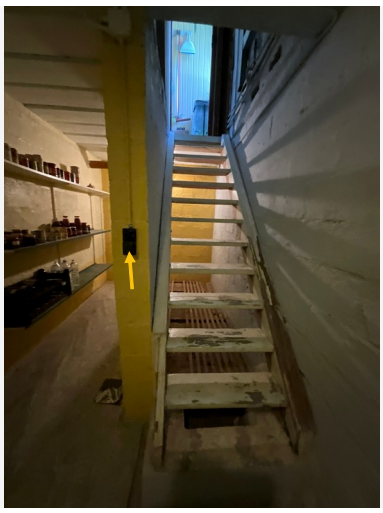
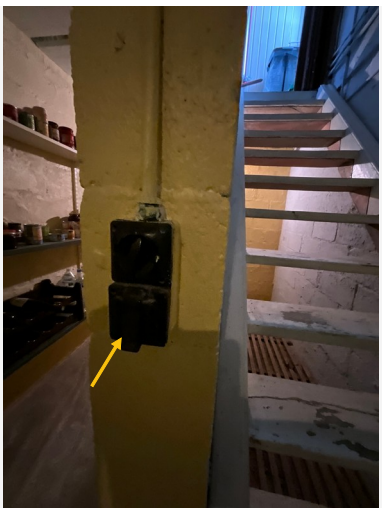
Fiche 3: Bakeliet toepassingen

Eindbeoordeling materiaalrisico	Laag materiaalrisico en/of verlaagde kans op vezelvrijgave

Gebondenheid	Categorie 1: hechtgebonden in oorsprong
Asbestsoort (vezeltype)	Crocidoliet aanwezig
Asbestconcentratie	Laag (< 50%)
Afschermingsgraad van het gehele materiaal	Geheel of deels vrij aan de binnenlucht, maar geen contact met binnenluchtstromen
Toestand van het materiaal	Onbeschadigd, niet verweerd

- Zorg voor een veilig beheer. Vermijd het beschadigen van het asbestmateriaal. Controleer de toestand jaarlijks op wijzigingen.
- Voer bijkomende staalname(s) uit.

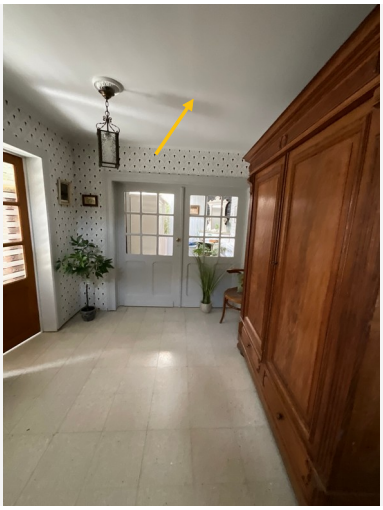
Fiche 7: Plafonds bestaande uit voorzetpanelen

Tijdens de controle van de TCR (=toegankelijke constructie met risicobouwjaar) werd vastgesteld dat de plafonds werden afgewerkt met niet-asbestverdachte voorzetpanelen, die inspectie van de bedekte structuur (opbouw, pleisterwerk) verhinderen.

Alle plafonds in deze woning zijn valse plafonds.
