Asbestinventarisattest

Dalenstraat 42, 3020 Herent

Attestnummer : **20260918-000394.000**
Uitgegeven op : **18.09.2026**
Geldig tot : **18.09.2036**

Niet-asbestveilig

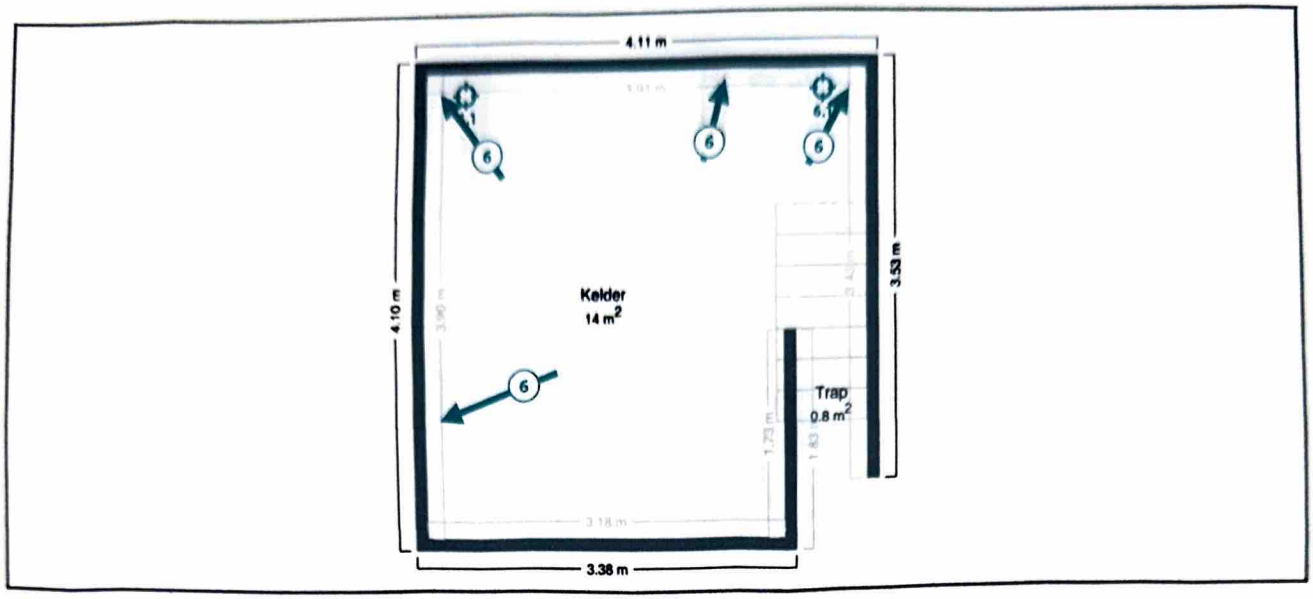
Plan 1.1: Kelder

Beschrijving	Type	Actie
6. Leidingisolatie (gips)	Geen asbest	-
6.1 Code: MM03	Mengmonster	-

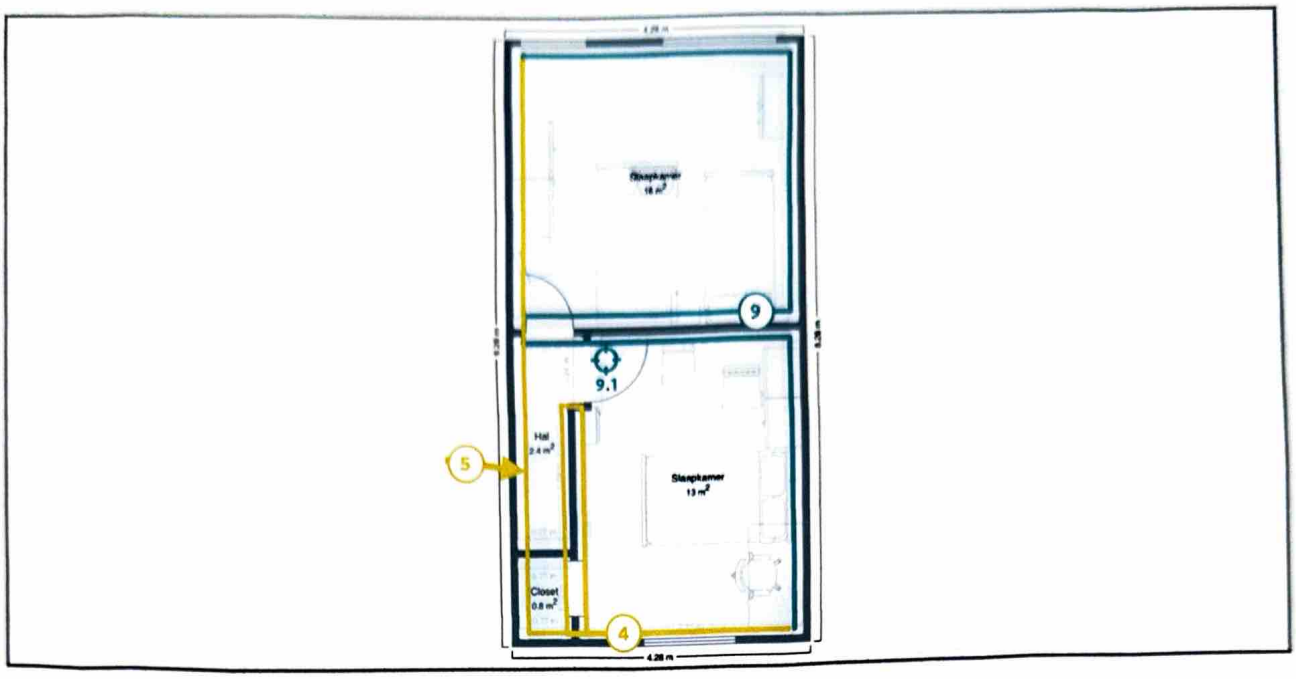
Plan 1.4: 1ste verdiep

Beschrijving	Type	Actie
4. Platen binnenmuren	Asbestmateriaal	Zorgvuldig beheren
5. Bitumen trapleuning	Asbestmateriaal	Zorgvuldig beheren
9. Pleisterwerk aan muren	Geen asbest	-
9.1 Code: MM01	Mengmonster	-

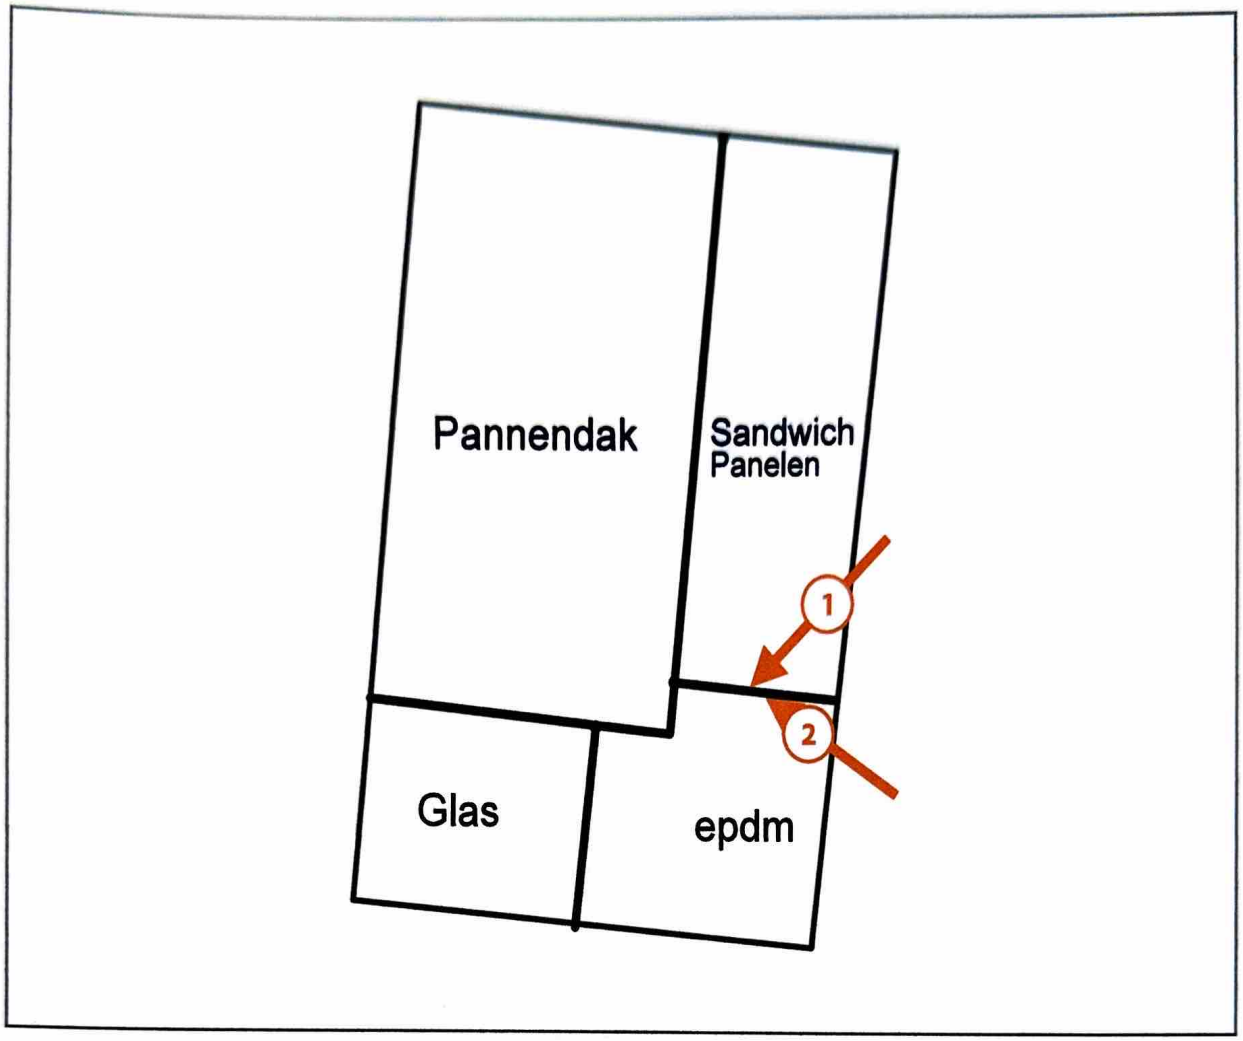
Plan 1.6: Daken

Beschrijving	Type	Actie
1. Rookgaskanaal	Asbestmateriaal	Verwijderen
2. Schouwhoed	Asbestmateriaal	Verwijderen

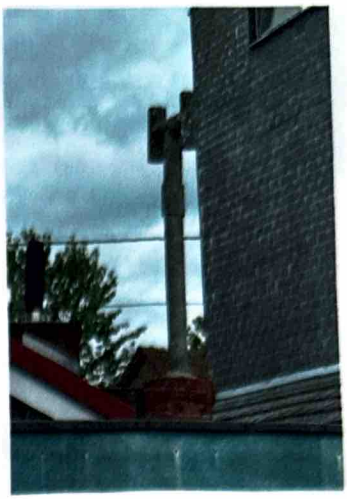
Fiche 2: Schouwhoed

Eindbeoordeling materiaalrisico	Verhoogd materiaalrisico en/of verhoogde kans op vezelvrijgave

Gebondenheid	Categorie 1: hechtgebonden in oorsprong
Asbestsoort (vezeltype)	Crocidoliet aanwezig
Asbestconcentratie	Laag (< 50%)
Afschermingsgraad van het gehele materiaal	Geheel of deels vrij aan de buitenlucht, maar geen contact met binnenlucht
Toestand van het materiaal	Matig beschadigd, matig verweerd

Beschrijving	Schouwhoed
Omgeving	Buiten
Primaire drager	HVAC infrastructuur en uitrusting
Asbestmateriaal	Schouwhoed, ventilatiekap (anti-windval)
Bindmiddel van asbestmateriaal	Cement
Gebondenheid op basis van bindmiddel	Hecht
Hoeveelheid (gewicht - aantal)	• 10,00 kg - 1 stuk
Totaal gewicht	10,00 kg
Eenvoudig bereikbaar	Ja
Bevestigingswijze	• Geklemd
Identificatiemethode	De asbestdeskundige beoordeelt het materiaal als asbestverdacht en dus asbesthoudend, en dit zonder monstername. Motivatie: Er is een onderzoeksbeperking die monstername verhindert; De ruimte of het materiaal bevindt zich hoger dan 3,5 meter vanaf een vaste ondergrond.
Destructieve handeling voor identificatie	Nee

- Verwijder dit asbestmateriaal zo snel mogelijk. Volg de toestand goed op.
- Voer bijkomende staalname(s) uit.

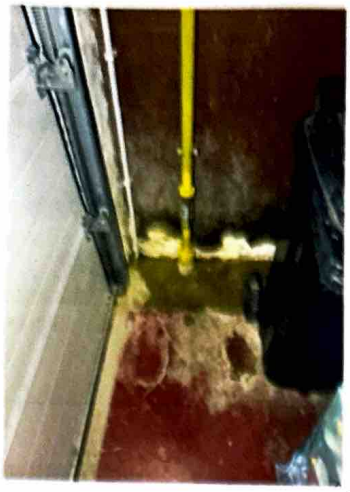
Fiche 3: Doorvoerbuizen voor technische leidingen

Eindbeoordeling materiaalrisico	Laag materiaalrisico en/of verlaagde kans op vezelvrijgave

Gebondenheid	Categorie 1: hechtgebonden in oorsprong
Asbestsoort (vezeltype)	Crocidoliet aanwezig
Asbestconcentratie	Laag (< 50%)
Afschermingsgraad van het gehele materiaal	Geheel of deels vrij aan de binnenlucht, maar geen contact met binnenluchtstromen
Toestand van het materiaal	Onbeschadigd, niet verweerd

Beschrijving	Doorvoerbuizen voor technische leidingen
Omgeving	Binnen
Primaire drager	Binnenwand
Asbestmateriaal	Buis, koker, leiding, pijp, doorvoer
Bindmiddel van asbestmateriaal	Cement
Gebondenheid op basis van bindmiddel	Hecht
Hoeveelheid (lengte - omtrek - dikte - aantal)	• 0,10 m - 20,00 cm - 0,60 cm - 1 stuk • 2,00 m - 40,00 cm - 0,60 cm - 1 stuk
Totaal volume	0,005 m^3
Eenvoudig bereikbaar	Ja
Bevestigingswijze	• Geklemd • Verlijmd, ingegoten, versmeerd
Identificatiemethode	De asbestdeskundige beoordeelt het materiaal als asbestverdacht en dus asbesthoudend, en dit zonder monstername. Motivatie: De opdrachtgever weigert om het materiaal te laten bemonsteren.
Destructieve handeling voor identificatie	Nee
Opmerking	Enkel het zichtbare gedeelte en de muurdoorvoer is bij de lengte ingegeven. Het is onduidelijk hoe ver de buis in de grond doorloopt.

- Zorg voor een veilig beheer. Vermijd het beschadigen van het asbestmateriaal. Controleer de toestand jaarlijks op wijzigingen.
- Voer bijkomende staalname(s) uit.

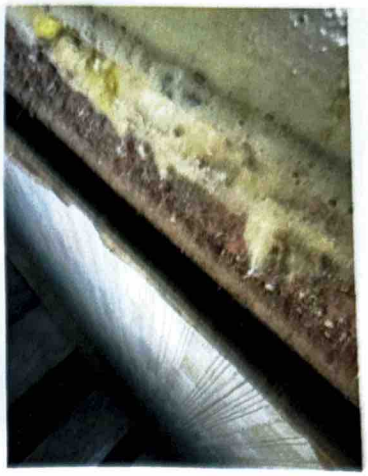
Fiche 4: Platen binnenmuren

Eindbeoordeling materiaalrisico	Laag materiaalrisico en/of verlaagde kans op vezelvrijgave

Gebondenheid	Categorie 1: hechtgebonden in oorsprong
Asbestsoort (vezeltype)	Crocidoliet aanwezig
Asbestconcentratie	Laag (< 50%)
Afschermingsgraad van het gehele materiaal	Niet-stootvaste afscherming
Toestand van het materiaal	Licht beschadigd, licht verweerd. Intacte calciumsilicaatplaat of materiaal met categorie 3-gebondenheid

Beschrijving	Platen binnenmuren
Omgeving	Binnen
Primaire drager	Binnenwand
Asbestmateriaal	Plaat, paneel, tablet - Type Menuiserite
Bindmiddel van asbestmateriaal	Cement
Gebondenheid op basis van bindmiddel	Hecht
Hoeveelheid (oppervlakte - dikte - aantal)	• 30,00 m^2 - 0,30 cm - 1 stuk
Totaal volume	0,09 m^3
Eenvoudig bereikbaar	Ja
Bevestigingswijze	• Verlijmd, ingegoten, versmeerd • Genageld, geniet
Identificatiemethode	De asbestdeskundige beoordeelt het materiaal als asbestverdacht en dus asbesthoudend, en dit zonder monstername. Motivatie: De opdrachtgever weigert om het materiaal te laten bemonsteren.
Destructieve handeling voor identificatie	Nee

- Zorg voor een veilig beheer. Vermijd het beschadigen van het asbestmateriaal. Controleer de toestand jaarlijks op wijzigingen.
- Voer bijkomende staalname(s) uit.

- Hermetische zone (erkend asbestverwijderaar)
  Dit betreft een hechtgebonden asbestmateriaal dat bij de verwijdering hoogstwaarschijnlijk gebroken of gescheurd zal worden. Het verwijderen van deze toepassing kan een grote vezelvrijgave tot gevolg hebben. Deze toepassing kan enkel verwijderd worden in een hermetische zone door een erkend asbestverwijderaar.

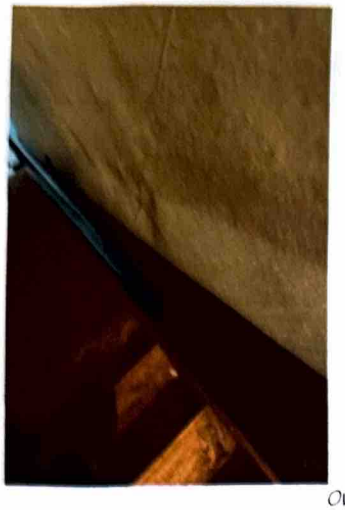
Fiche 5: Bitumen trapleuning

Eindbeoordeling materiaalrisico	Laag materiaalrisico en/of verlaagde kans op vezelvrijgave

- Zorg voor een veilig beheer. Vermijd het beschadigen van het asbestmateriaal. Controleer de toestand jaarlijks op wijzigingen.
- Voer bijkomende staalname(s) uit.
