# Asbestinventarisattest

Oude Baan 80, 3370 Boutersem

Attestnummer : **20260602-000201.000**
Uitgegeven op : **02.06.2026**
Geldig tot : **02.06.2031**

## Niet-asbestveilig

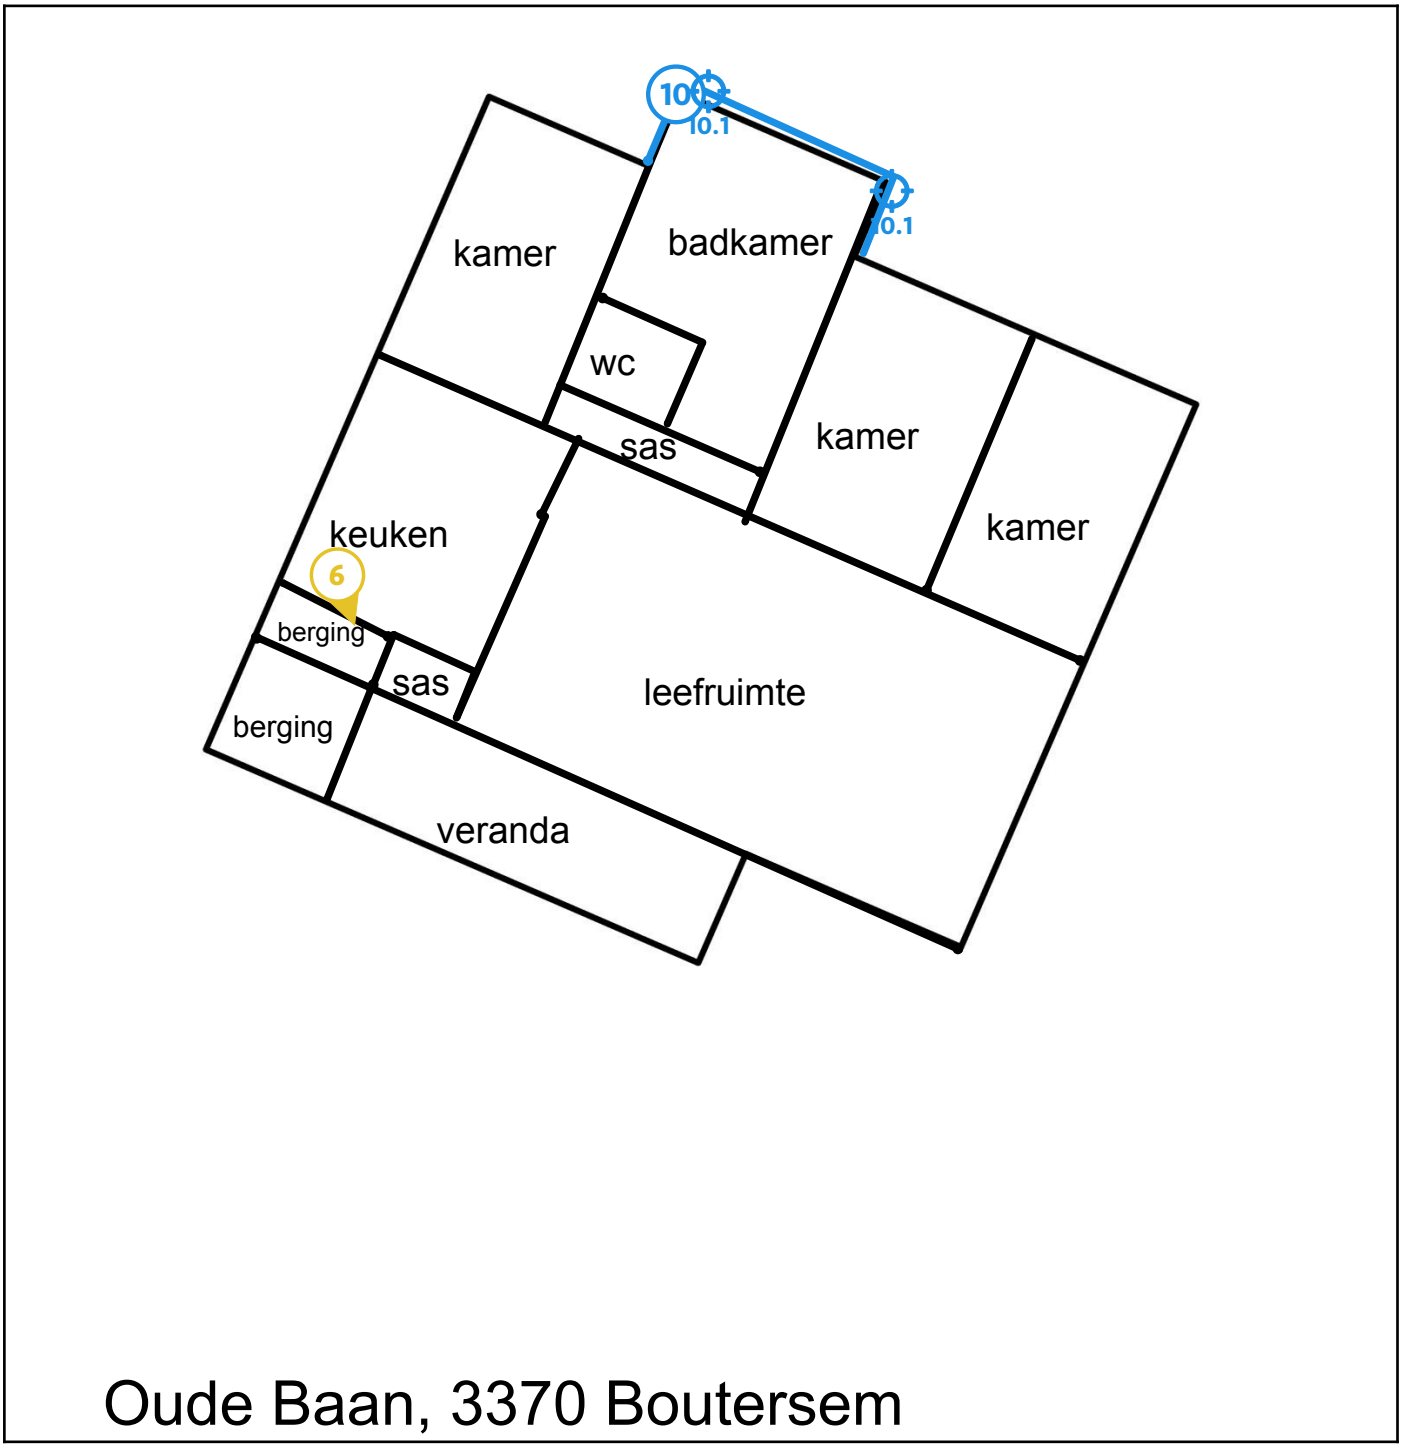
# Plan 1.1: woning plan GLV

| Beschrijving | Type | Actie |
|---|---|---|
| 6. Bakeliet (oud elektrisch materieel) | Asbestmateriaal | Zorgvuldig beheren |

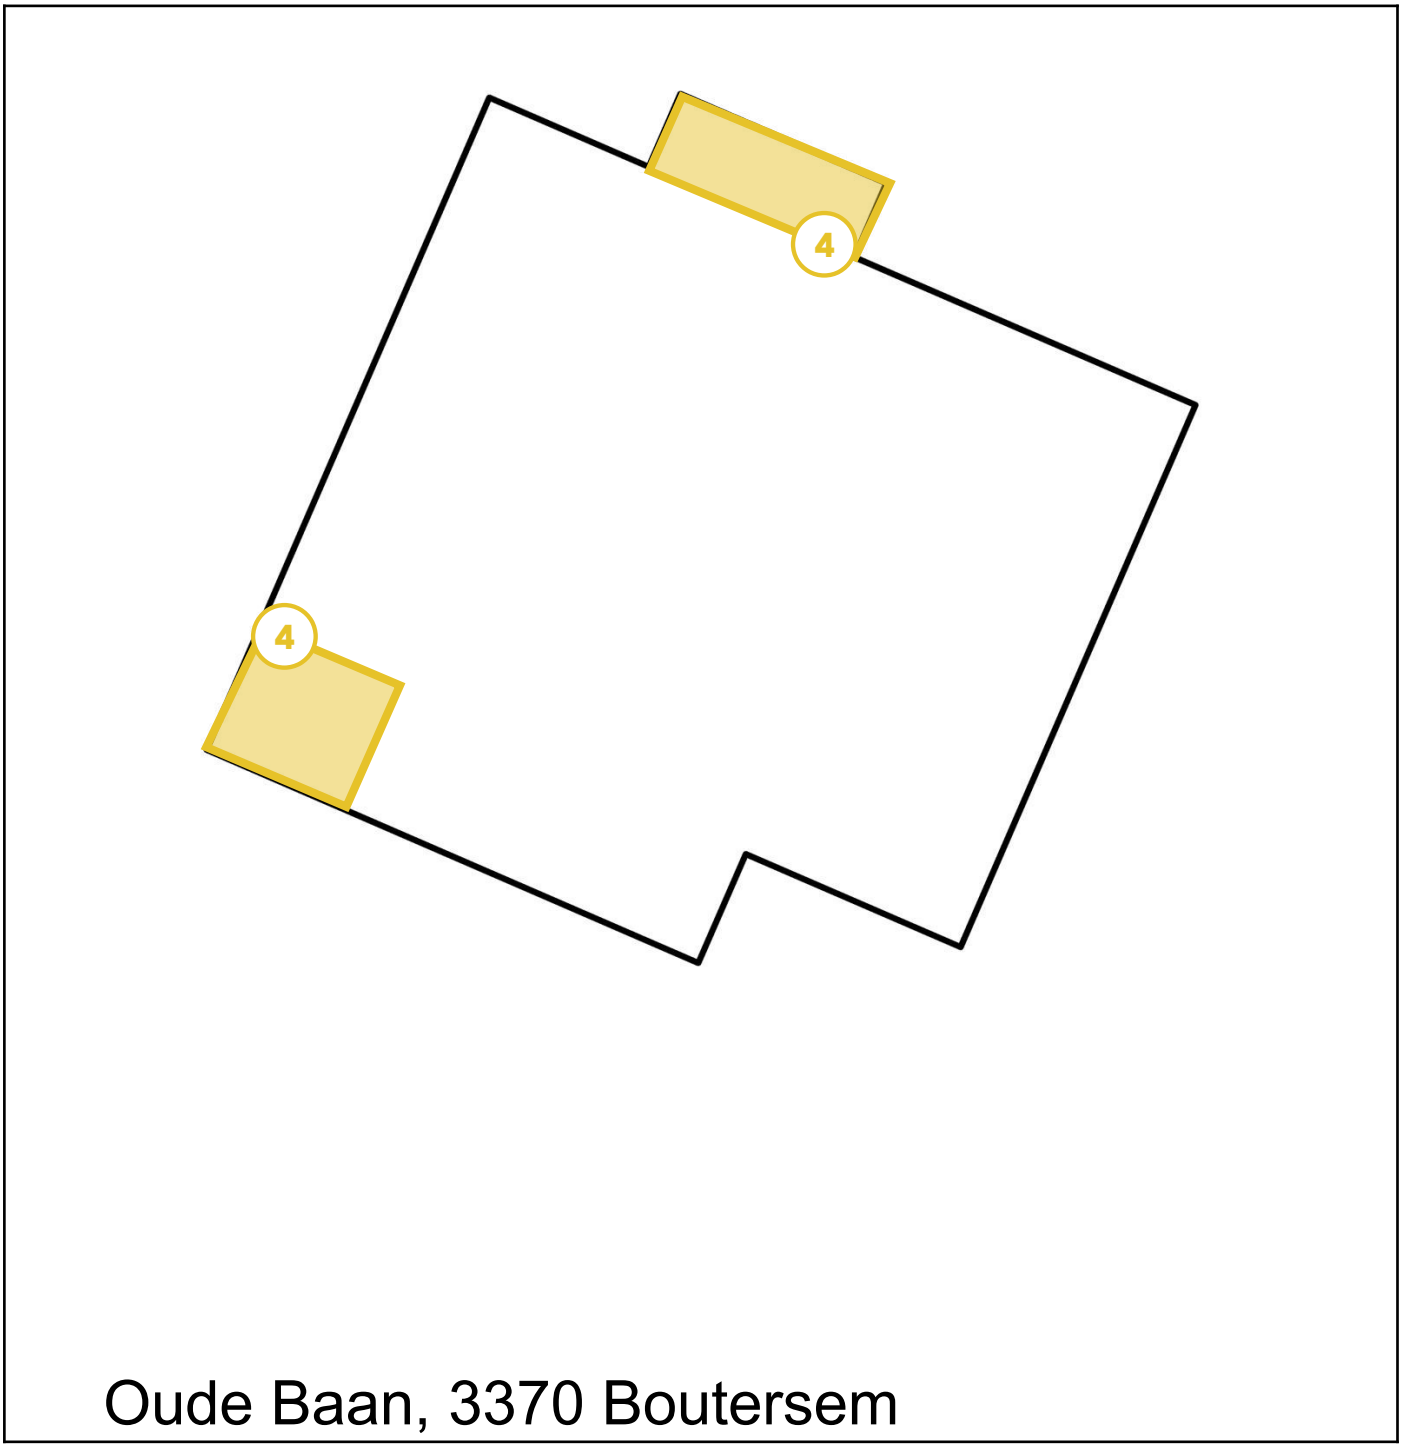
# Plan 1.3: woning dakplan

| Beschrijving | Type | Actie |
|---|---|---|
| 4. Roofing op dak | Asbestmateriaal | Zorgvuldig beheren |

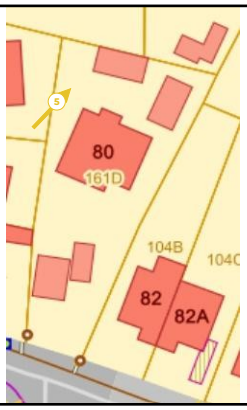
# Plan 1.5: Perceelplan

| Beschrijving | Type | Actie |
|---|---|---|
| 5. paal in tuin | Asbestmateriaal | Zorgvuldig beheren |

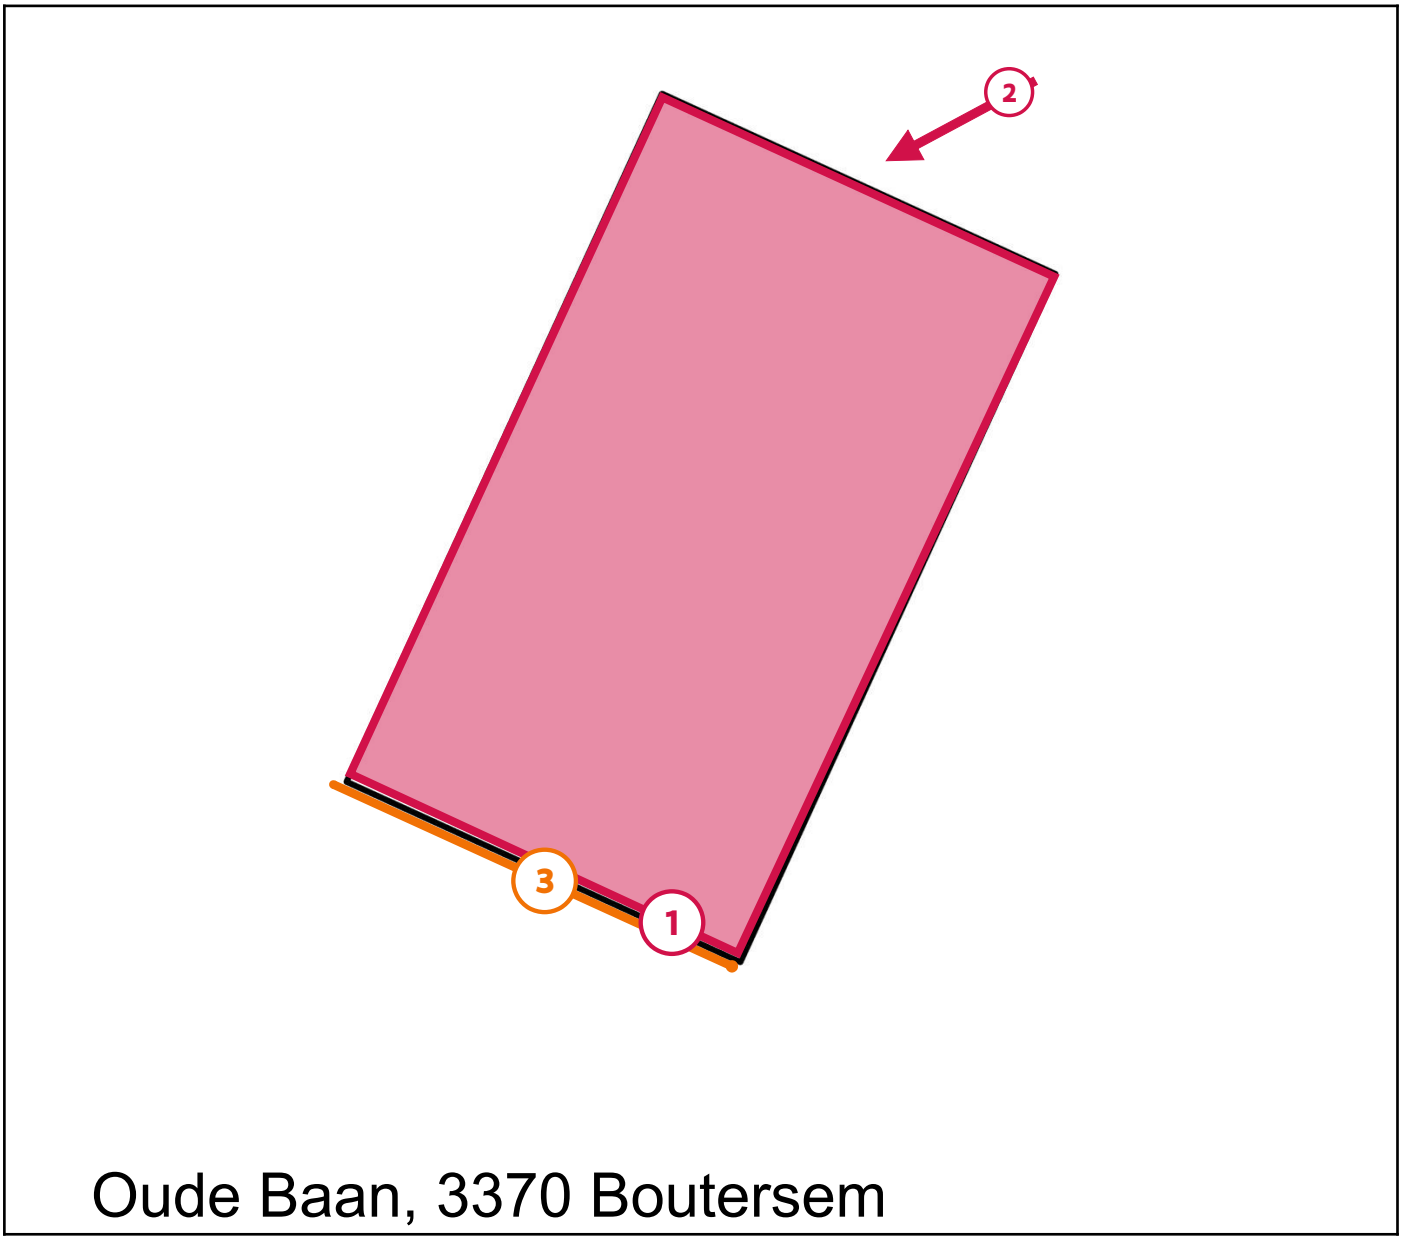
# Plan 2.1: garage 1 plan

| Beschrijving | Type | Actie |
|---|---|---|
| 1. Golfplaten | Asbestmateriaal | Dringend verwijderen |
| 2. Afval buiten | Asbestmateriaal | Dringend verwijderen |
| 3. menuiseriteplaat tegen gevel garage | Asbestmateriaal | Verwijderen |

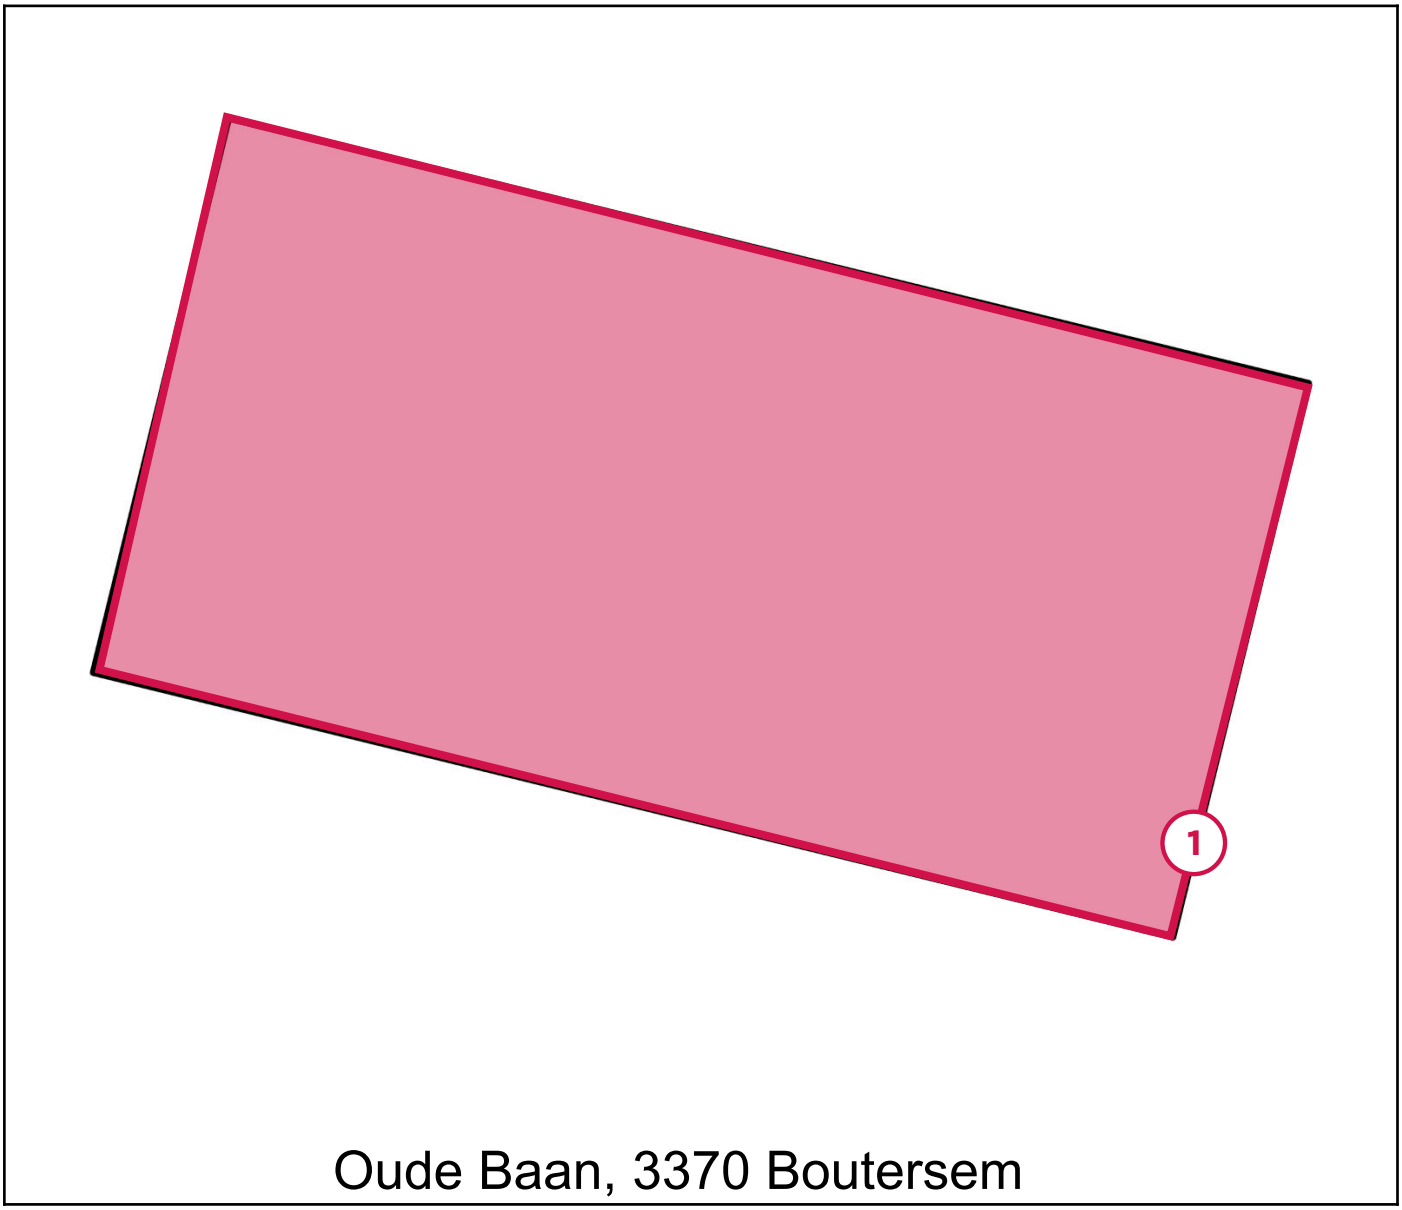
# Plan 3.1: garage 2 plan

| Beschrijving | Type | Actie |
|---|---|---|
| 1. Golfplaten | Asbestmateriaal | Dringend verwijderen |

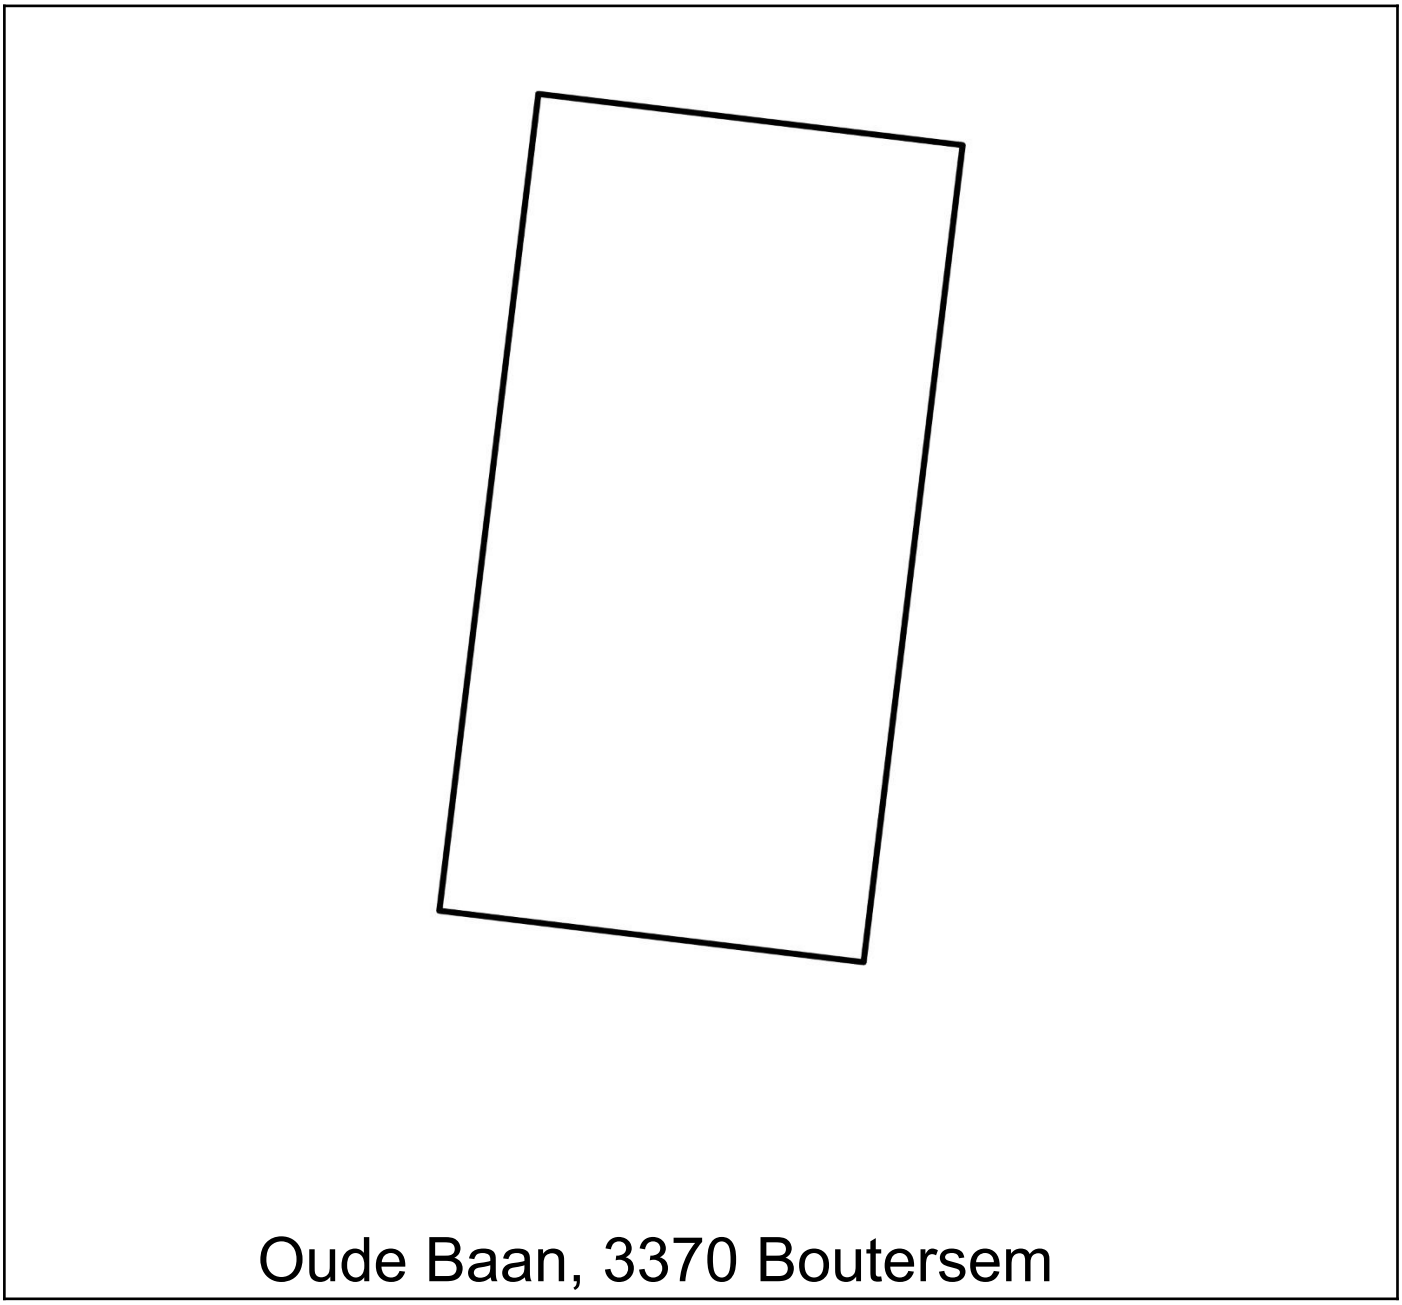
## Plan 4.1: carport plan

0 Geen asbest

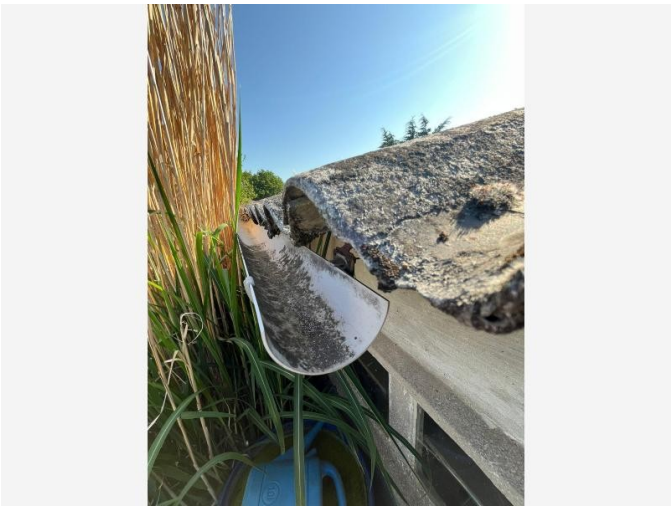
# Fiche 1: Golfplaten

| **Eindbeoordeling materiaalrisico** | Hoog materiaalrisico en/of hoge kans op vezelvrijgave |

| **Asbestsoort (vezeltype)** | Crocidoliet aanwezig |
| **Toestand van het materiaal** | Matig beschadigd, matig verweerd |

| **Asbestmateriaal** | Dak- en gevelbekleding - Golfplaat |
| **Hoeveelheid (oppervlakte - aantal)** | • 80,00 $m^2$ - 1 stuk |

Dringend verwijderen

- Verwijder dit asbestmateriaal zo snel mogelijk. Volg de toestand goed op.
- Hemelwater dat afspoelt van asbestcement daken of gevels kan asbestdeeltjes bevatten. Gebruik het enkel voor gesloten circuits (bv. spoelen toiletten). Reinig na het vervangen van het dak of de gevel de dakgoten en regenwaterput of -ton om asbesthoudend sediment of slib te verwijderen
- Voer bijkomende staalname(s) uit.

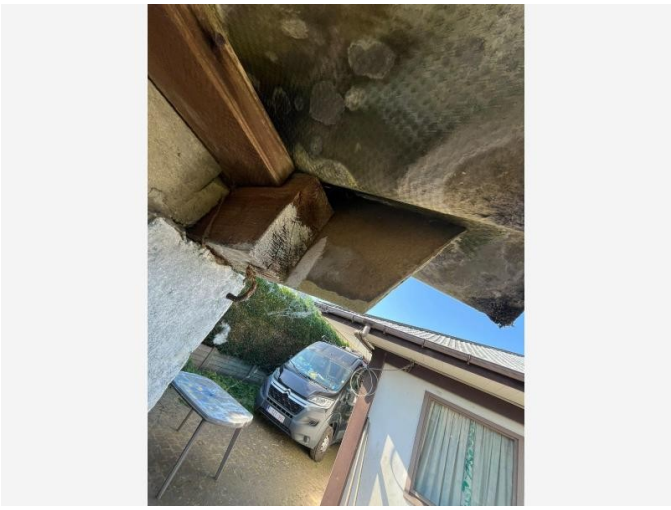
# Fiche 3: menuiseriteplaat tegen gevel garage

| **Eindbeoordeling materiaalrisico** | Laag materiaalrisico en/of verlaagde kans op vezelvrijgave |

| **Asbestsoort (vezeltype)** | Crocidoliet aanwezig |
| **Toestand van het materiaal** | Licht beschadigd, licht verweerd. Intacte calciumsilicaatplaat of materiaal met categorie 3-gebondenheid |

| **Asbestmateriaal** | Dak- en gevelbekleding - Plaat |
| **Hoeveelheid (oppervlakte - dikte - aantal)** | • 4,00 $m^2$ - 0,50 cm - 1 stuk |

Verwijderen

- Verwijder dit asbestmateriaal zo snel mogelijk. Volg de toestand goed op.
- Voer bijkomende staalname(s) uit.

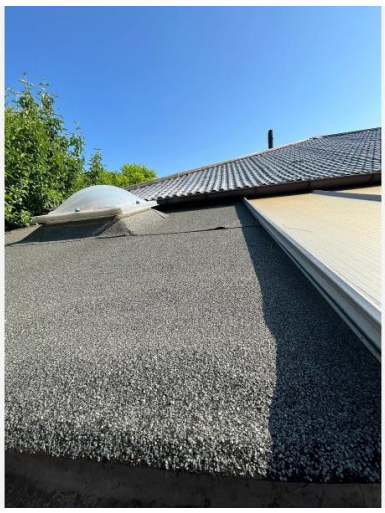
# Fiche 4: Roofing op dak

| **Eindbeoordeling materiaalrisico** | Laag materiaalrisico en/of verlaagde kans op vezelvrijgave |

| **Asbestsoort (vezeltype)** | Alleen chrysotiel aanwezig |
| **Toestand van het materiaal** | Licht beschadigd, licht verweerd. Intacte calciumsilicaatplaat of materiaal met categorie 3-gebondenheid |

| **Asbestmateriaal** | Dak- en gevelbekleding - Roofing |
| **Hoeveelheid (oppervlakte - aantal)** | • 10,00 $m^2$ - 1 stuk |

Zorgvuldig beheren

- Zorg voor een veilig beheer. Vermijd het beschadigen van het asbestmateriaal. Controleer de toestand jaarlijks op wijzigingen.
- Voer bijkomende staalname(s) uit.
