# Asbestinventarisattest

Michel Janssensstraat 65, 3270 Scherpenheuvel-Zichem

Attestnummer : **20240509-000123.000**
Uitgegeven op : **09.05.2024**
Geldig tot : **09.05.2034**

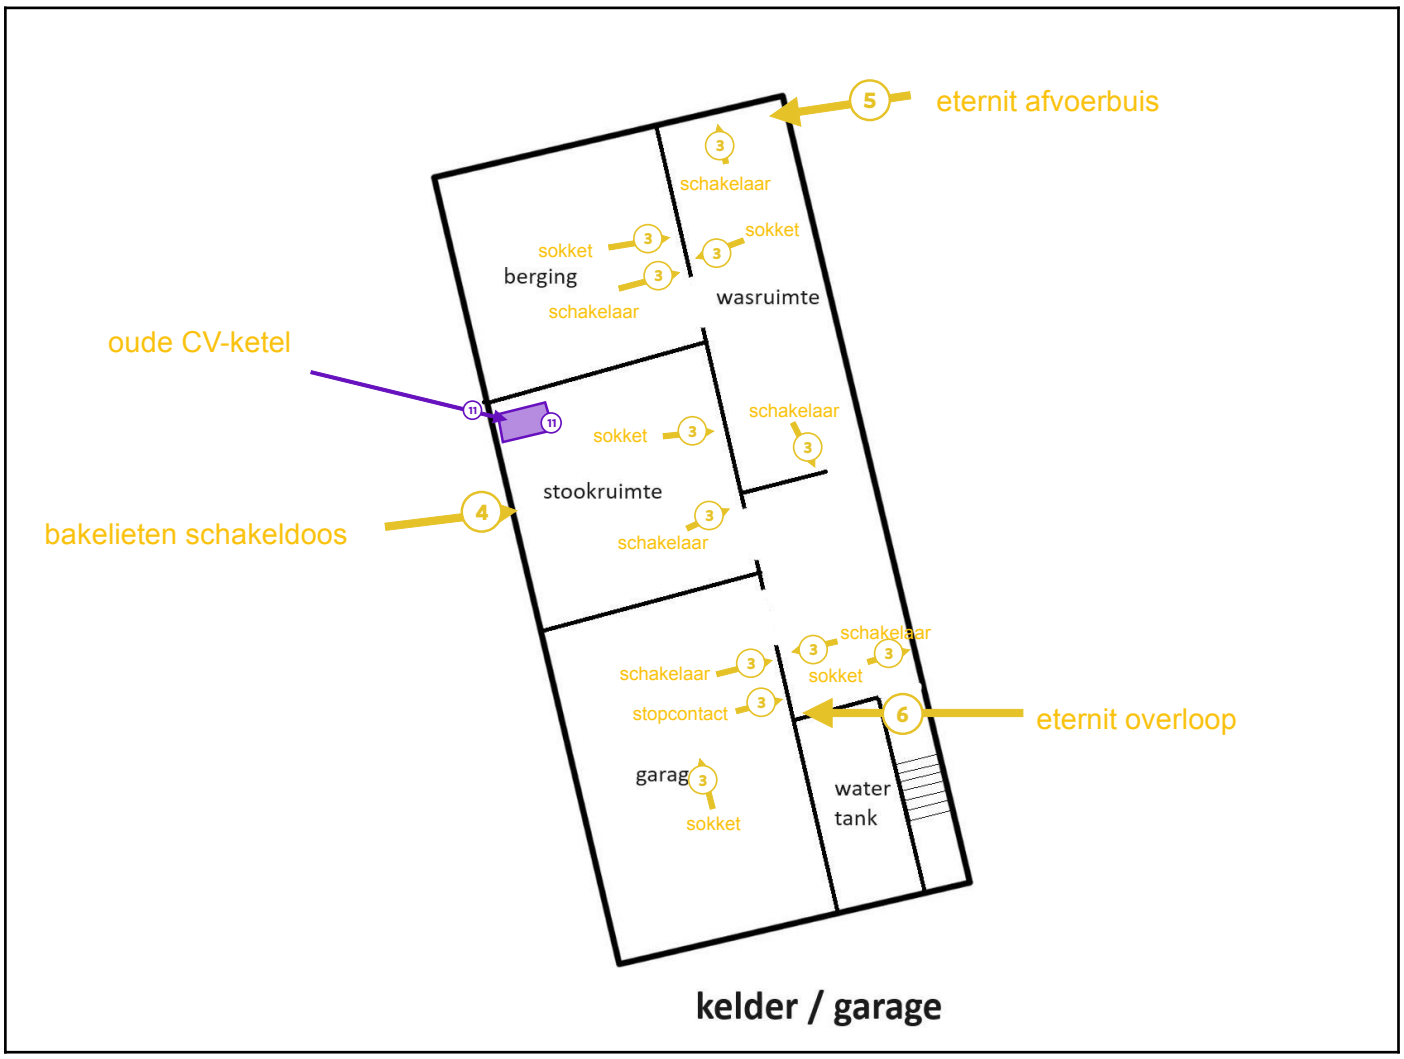
# Plan 1.3: garage kelder

| Beschrijving | Type | Actie |
|---|---|---|
| 3. 6 schakelaars, 5 soketten en 1 stopcontact in kelder uit bakeliet | Asbestmateriaal | Zorgvuldig beheren |
| 4. bakelieten schakeldoos in kelder | Asbestmateriaal | Zorgvuldig beheren |
| 5. Afvoerbuis in eternit | Asbestmateriaal | Zorgvuldig beheren |
| 6. overloop regenwatertank in eternite buis | Asbestmateriaal | Zorgvuldig beheren |
| 11. Oude cv ketel | Advies | - |

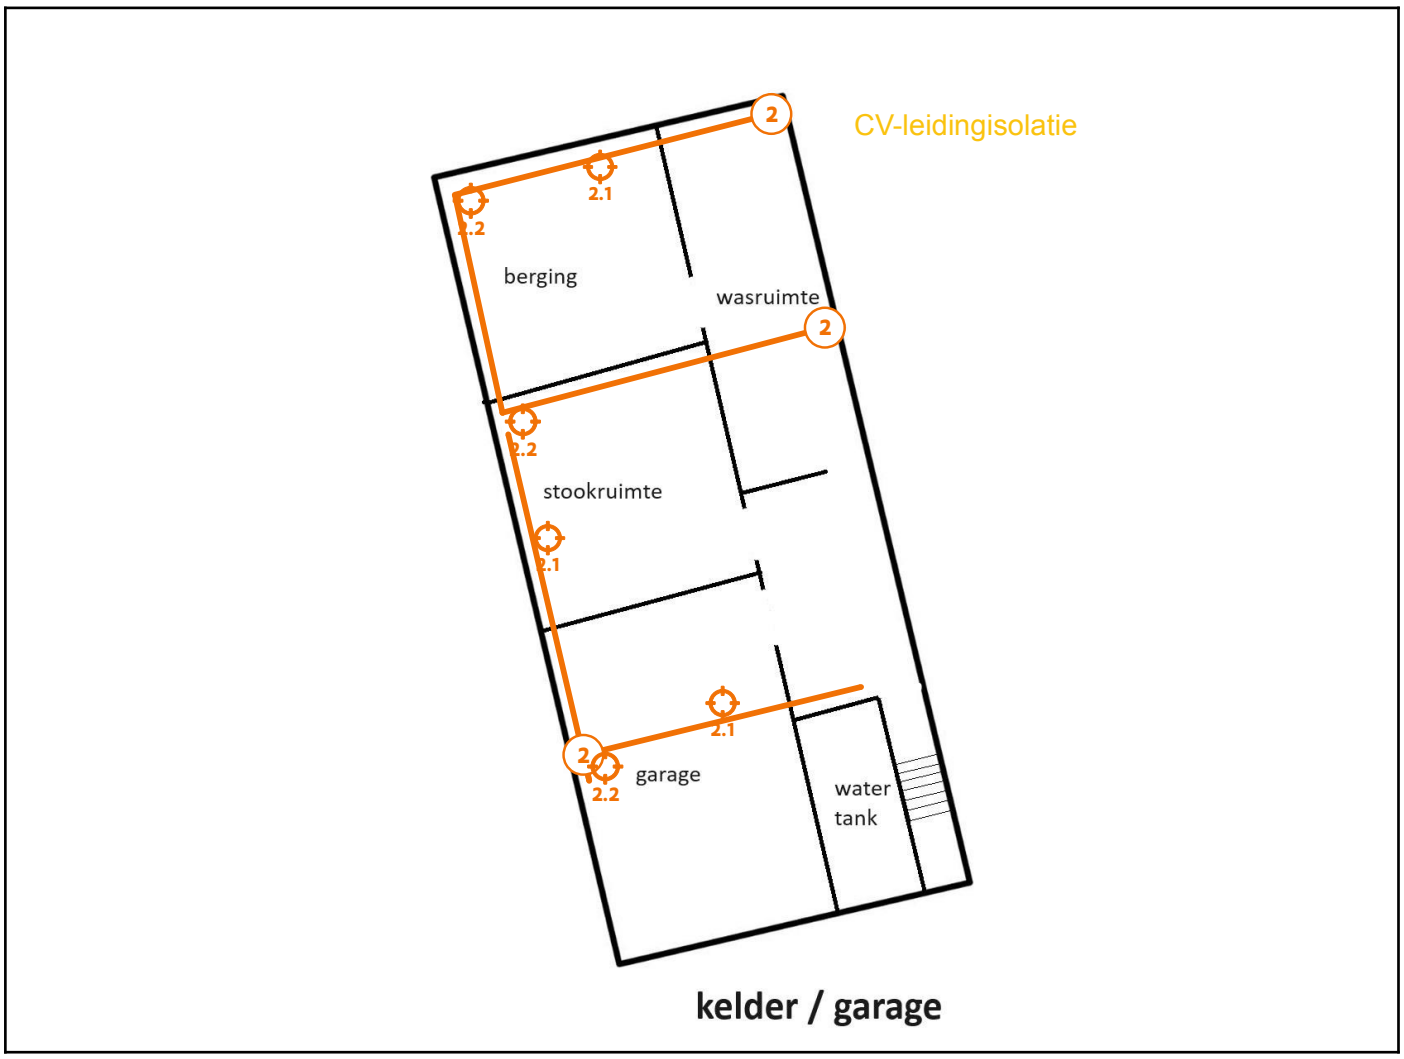
# Plan 1.4: Kelder CV leidingisolatie

| Beschrijving | Type | Actie |
|---|---|---|
| 2. CV-leidingisolatie in kelder | Asbestmateriaal | Verwijderen |
| 2.1 Code: 3 | Mengmonster | - |
| 2.2 Code: 4 | Mengmonster | - |

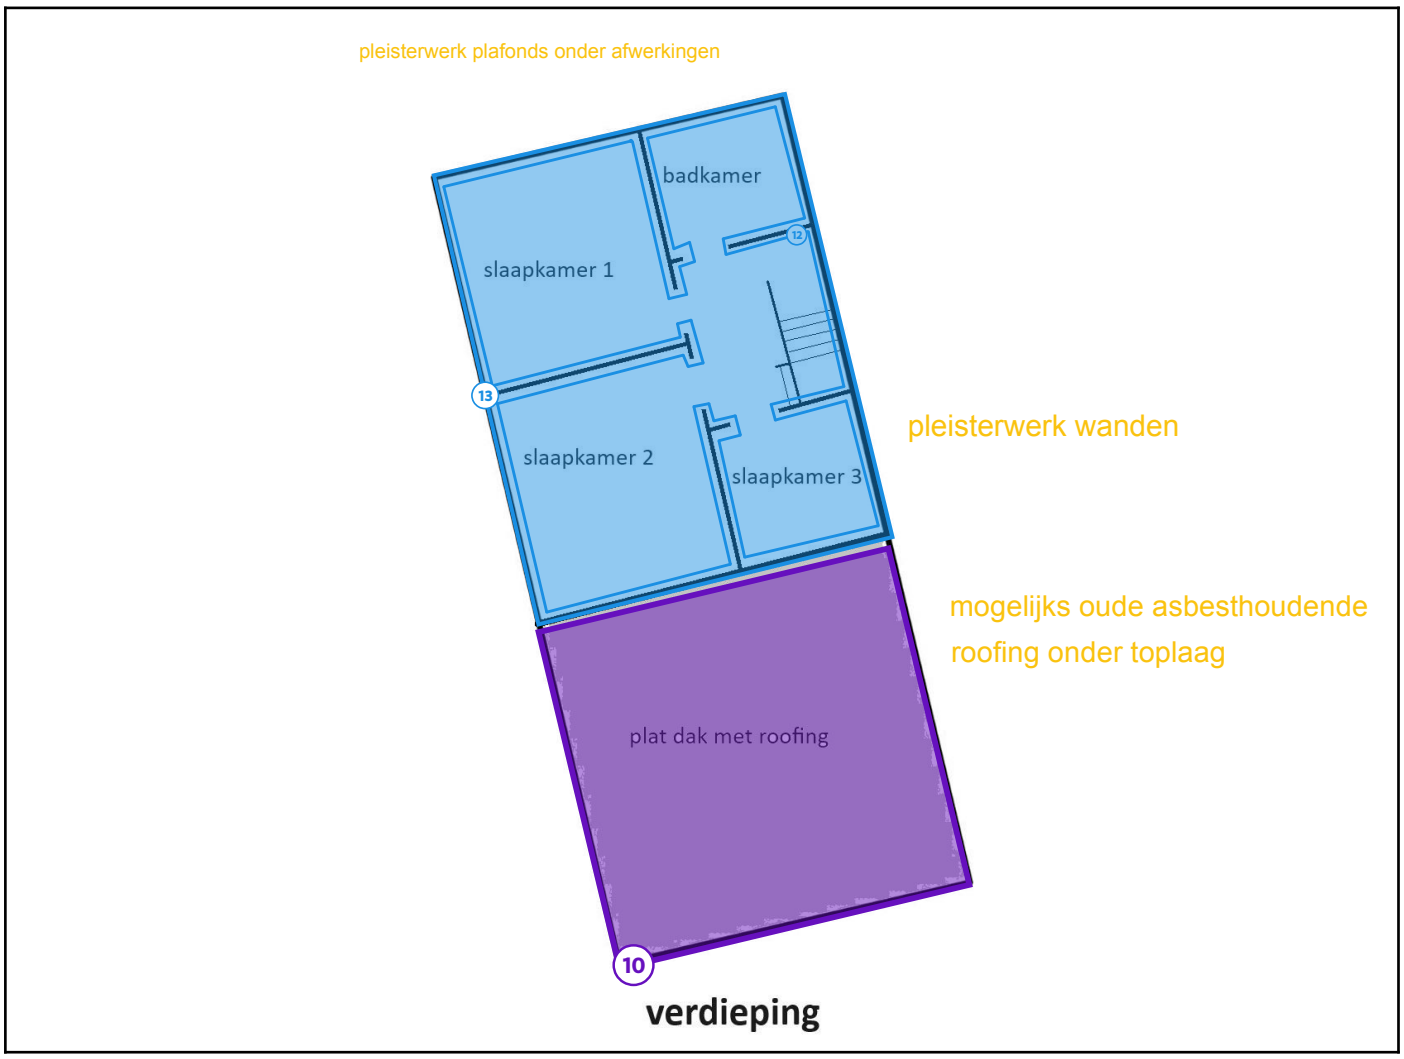
# Plan 1.6: verdieping

| Beschrijving | Type | Actie |
|---|---|---|
| 10. roofing plat dak | Advies | - |

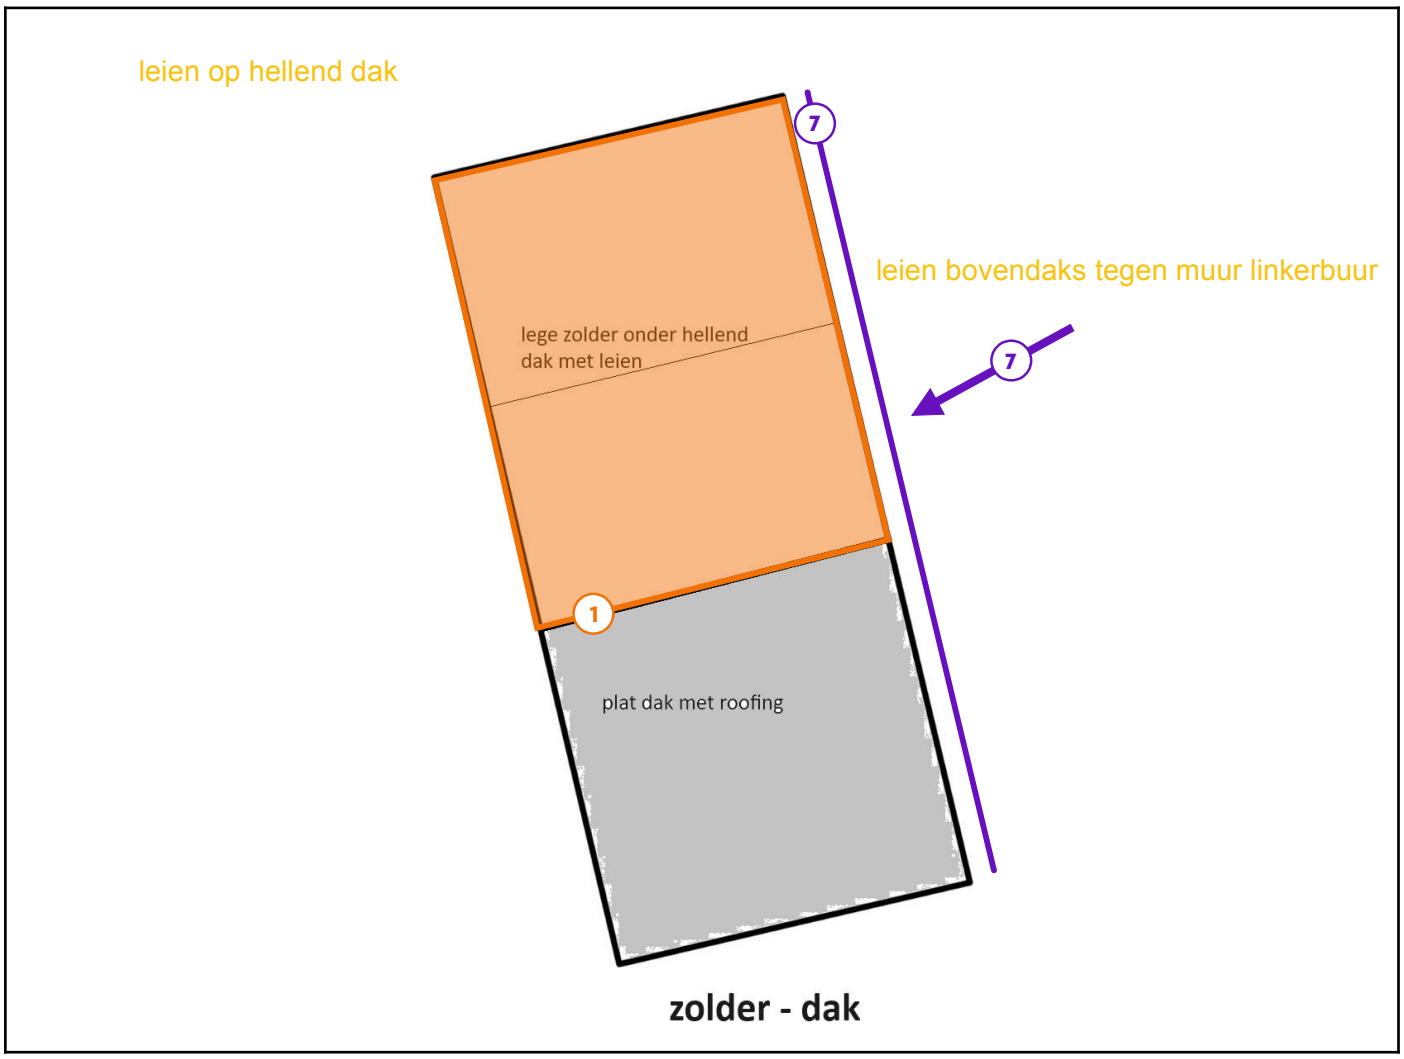
# Plan 1.7: zolder dak

| Beschrijving | Type | Actie |
|---|---|---|
| 1. leien | Asbestmateriaal | Verwijderen |
| 7. leien tegen zijgevel linkerbuur | Advies | - |

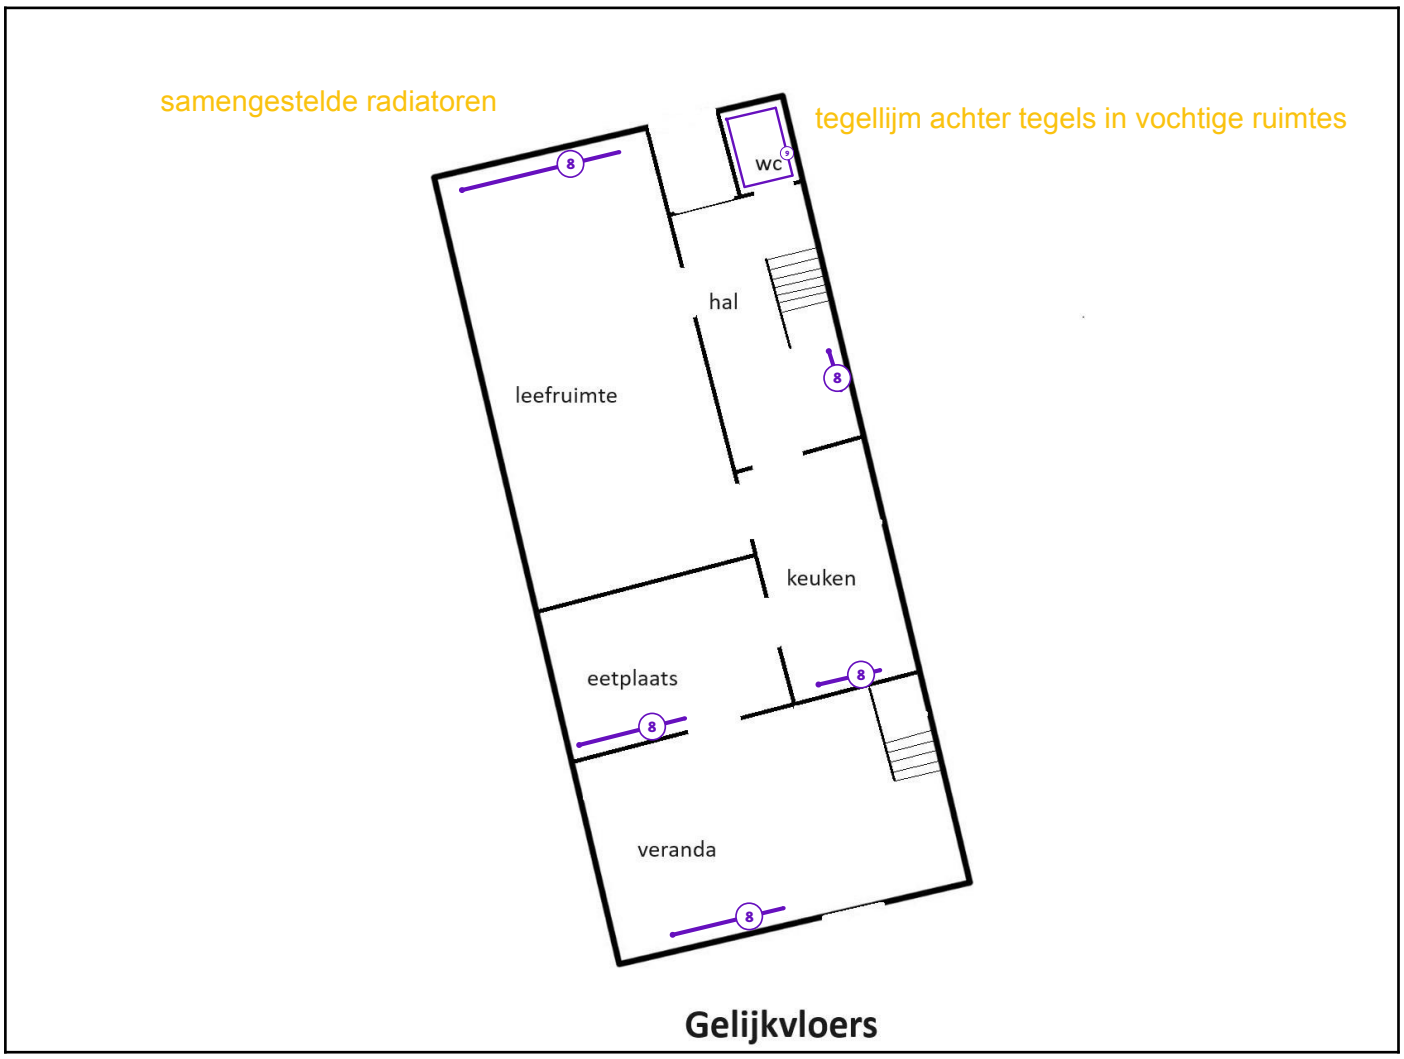
# Plan 1.8: gelijkvloers

| Beschrijving | Type | Actie |
|---|---|---|
| 8. dichtingen in samengestelde radiatoren | Advies | - |
| 9. tegellijm achter tegels in vochtige ruimtes | Advies | - |

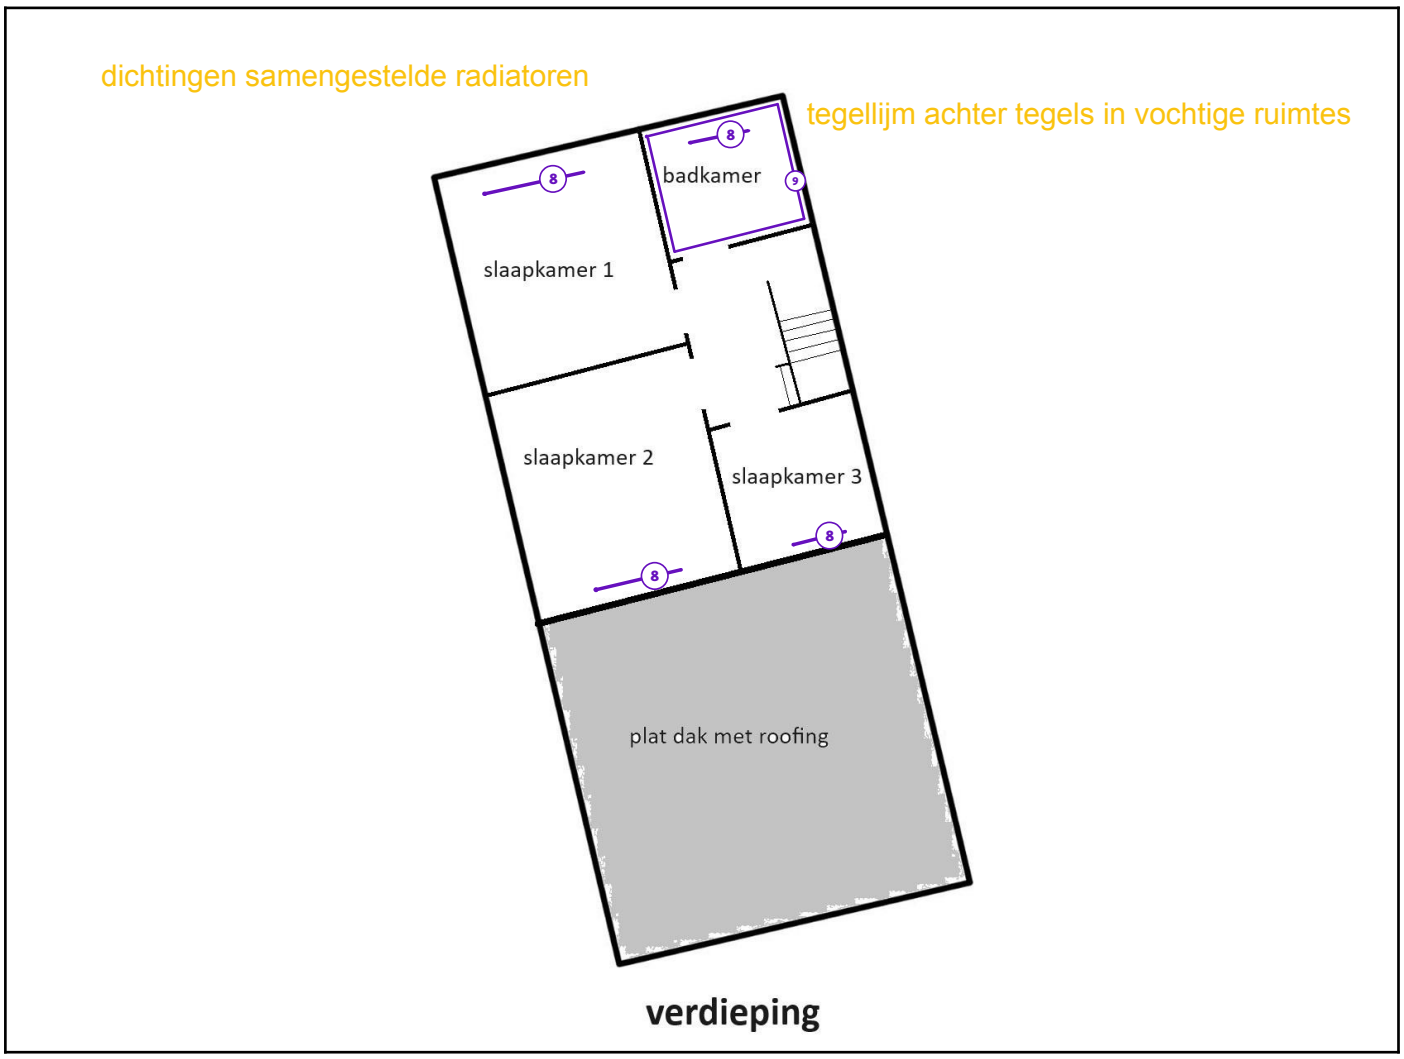
# Plan 1.9: verdieping

| Beschrijving | Type | Actie |
|---|---|---|
| 8. dichtingen in samengestelde radiatoren | Advies | - |
| 9. tegellijm achter tegels in vochtige ruimtes | Advies | - |

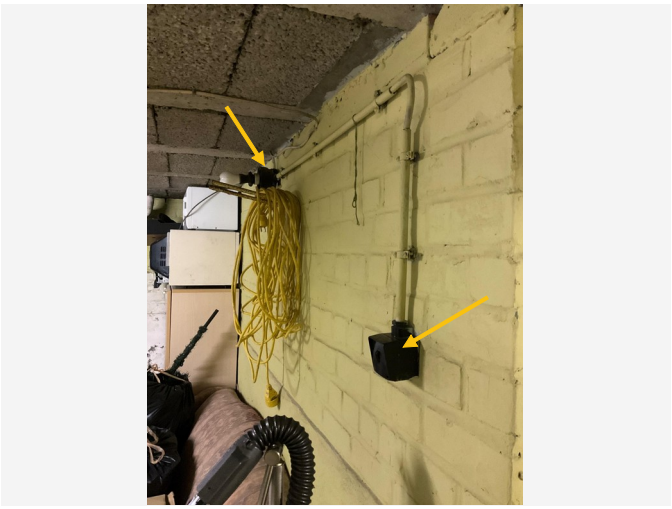
# Fiche 3: 6 schakelaars, 5 soketten en 1 stopcontact in kelder uit bakeliet

| **Eindbeoordeling materiaalrisico** | Laag materiaalrisico en/of verlaagde kans op vezelvrijgave |

| **Toestand van het materiaal** | Onbeschadigd, niet verweerd |

| **Beschrijving** | 6 schakelaars, 5 soketten en 1 stopcontact in kelder uit bakeliet |

- Zorg voor een veilig beheer. Vermijd het beschadigen van het asbestmateriaal. Controleer de toestand jaarlijks op wijzigingen.

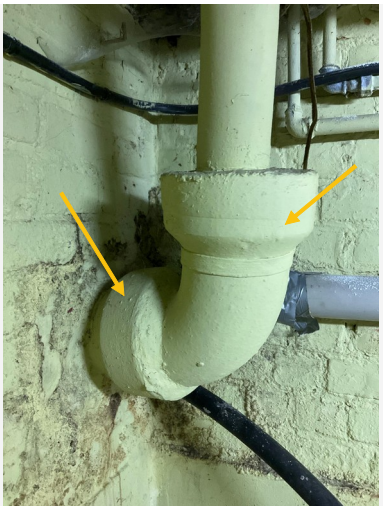
# Fiche 5: Afvoerbuis in eternit

| **Eindbeoordeling materiaalrisico** | Laag materiaalrisico en/of verlaagde kans op vezelvrijgave |

| **Toestand van het materiaal** | Licht beschadigd, licht verweerd. Intact materiaal type Pical – asbestboard of categorie III 'gebondenheid' |

| **Beschrijving** | Afvoerbuis in eternit |

- Zorg voor een veilig beheer. Vermijd het beschadigen van het asbestmateriaal. Controleer de toestand jaarlijks op wijzigingen.

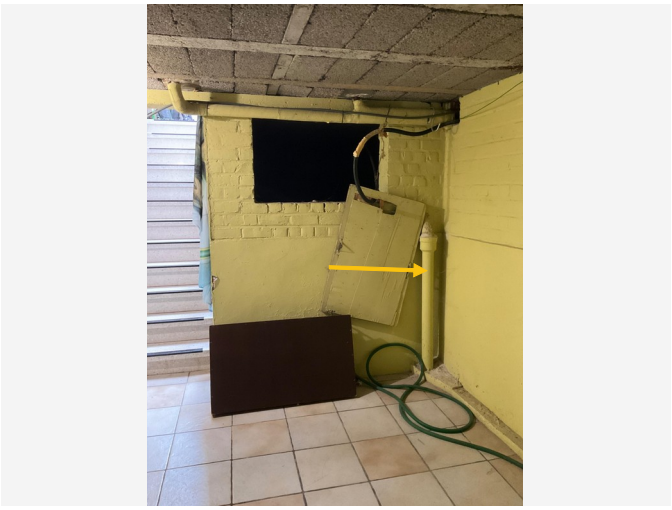
# Fiche 6: overloop regenwatertank in eternite buis

| **Eindbeoordeling materiaalrisico** | Laag materiaalrisico en/of verlaagde kans op vezelvrijgave |

| **Toestand van het materiaal** | Licht beschadigd, licht verweerd. Intact materiaal type Pical – asbestboard of categorie III 'gebondenheid' |

| **Beschrijving** | overloop regenwatertank in eternite buis |

- Zorg voor een veilig beheer. Vermijd het beschadigen van het asbestmateriaal. Controleer de toestand jaarlijks op wijzigingen.
