Asbestinventarisattest

Hoevebeemden 23, 3272 Scherpenheuvel-Zichem

Attestnummer : **20260618-000388.000**
Uitgegeven op : **18.06.2026**
Geldig tot : **18.06.2036**

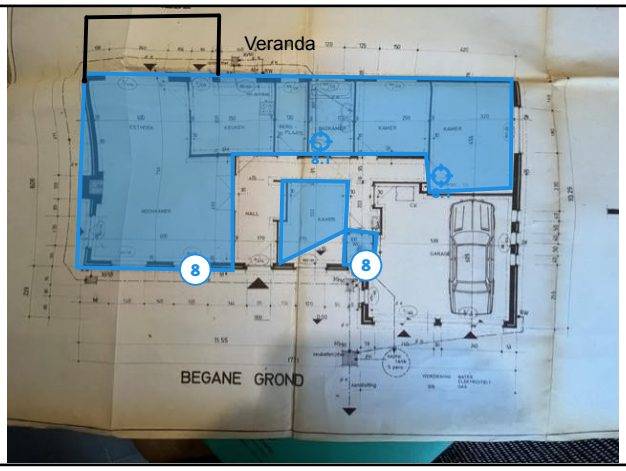
Plan 1.1: Gelijkvloers

Beschrijving	Type	Actie
8. Pleister plafonds	Geen asbest	-
8.1 Code: MS/02	Mengmonster	-

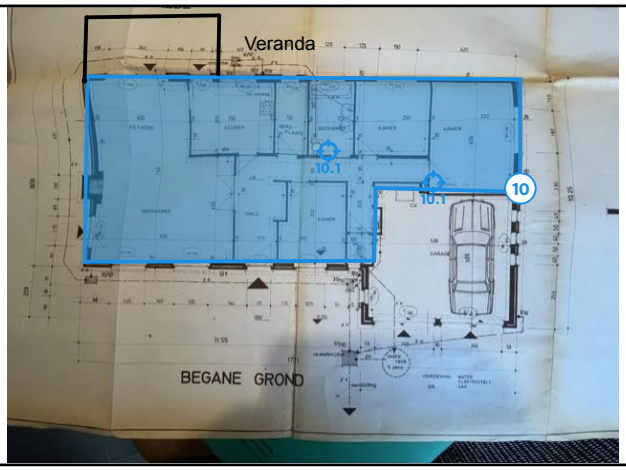
Plan 1.2: Gelijkvloers

Beschrijving	Type	Actie
10. Pleister wanden	Geen asbest	-
10.1 Code: MS/01	Mengmonster	-

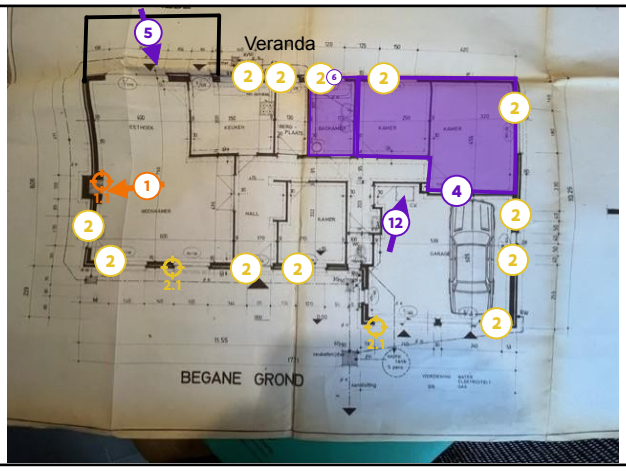
Plan 1.3: Gelijkvloers

Beschrijving	Type	Actie
1. Dichting kachel woonkamer	Asbestmateriaal	Verwijderen
1.1 Code: PS/06	Puntmonster	-
2. Afdichtingsmateriaal schrijnwerk	Asbestmateriaal	Zorgvuldig beheren
2.1 Code: MS/05	Mengmonster	-
4. Vloeren (niet-asbestverdacht)	Advies	-
5. Dichtingskoord kachel Veranda	Advies	-
6. Lijm/cement achter tegels badkamer	Advies	-
12. CV-brander	Overige ruimte of materiaal	-

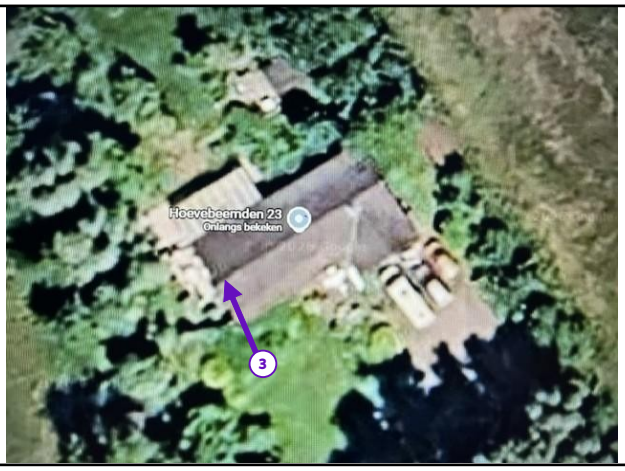
Plan 1.4: Luchtfoto perceel

Beschrijving	Type	Actie
3. Schoorsteen rookgaskanaal - beoordeling	Beperking	-

Reden: Het te onderzoeken materiaal situeert zich hoger dan 3,50 m te rekenen vanaf een veilige ondergrond

Uitleg van de asbestdeskundige: Het rookgaskanaal is niet beoordeeld. Aan de binnenzijde is de kachel aangesloten. Aan de buitenzijde is het hoger dan 3,5 meter om de schoorsteen te inspecteren. Het is niet zichtbaar of er een asbestverdacht rookgaskanaal aanwezig is in de schoorsteen. Conform ons inspectieprotocol mogen wij een beperking inroepen voor hoogtes hoger dan 3,5 m. Indien men dit wil laten onderzoeken, dient er een nieuwe afspraak gemaakt te worden en moet er een hoogtewerker voorzien worden, evenals iemand die bevoegd is om deze te bedienen en eventueel een technieker.

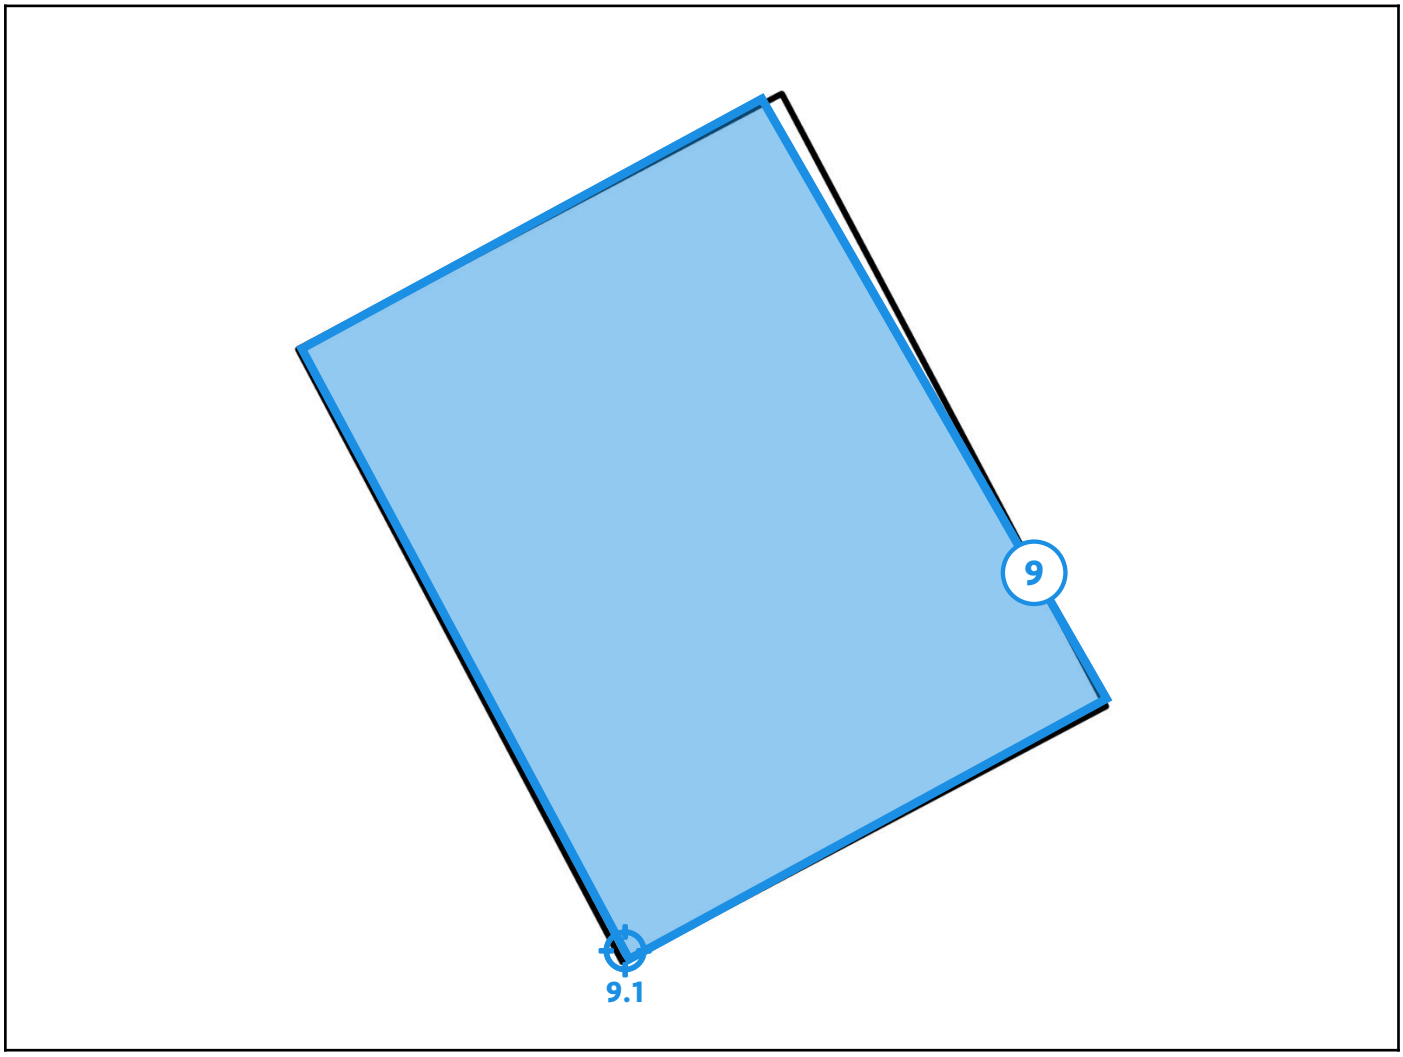
Plan 2.1: Tuinhuis 1 plan

Beschrijving	Type	Actie
9. Dak tuinhuis 1 en hondehok	Geen asbest	-
9.1 Code: MS/03	Mengmonster	-

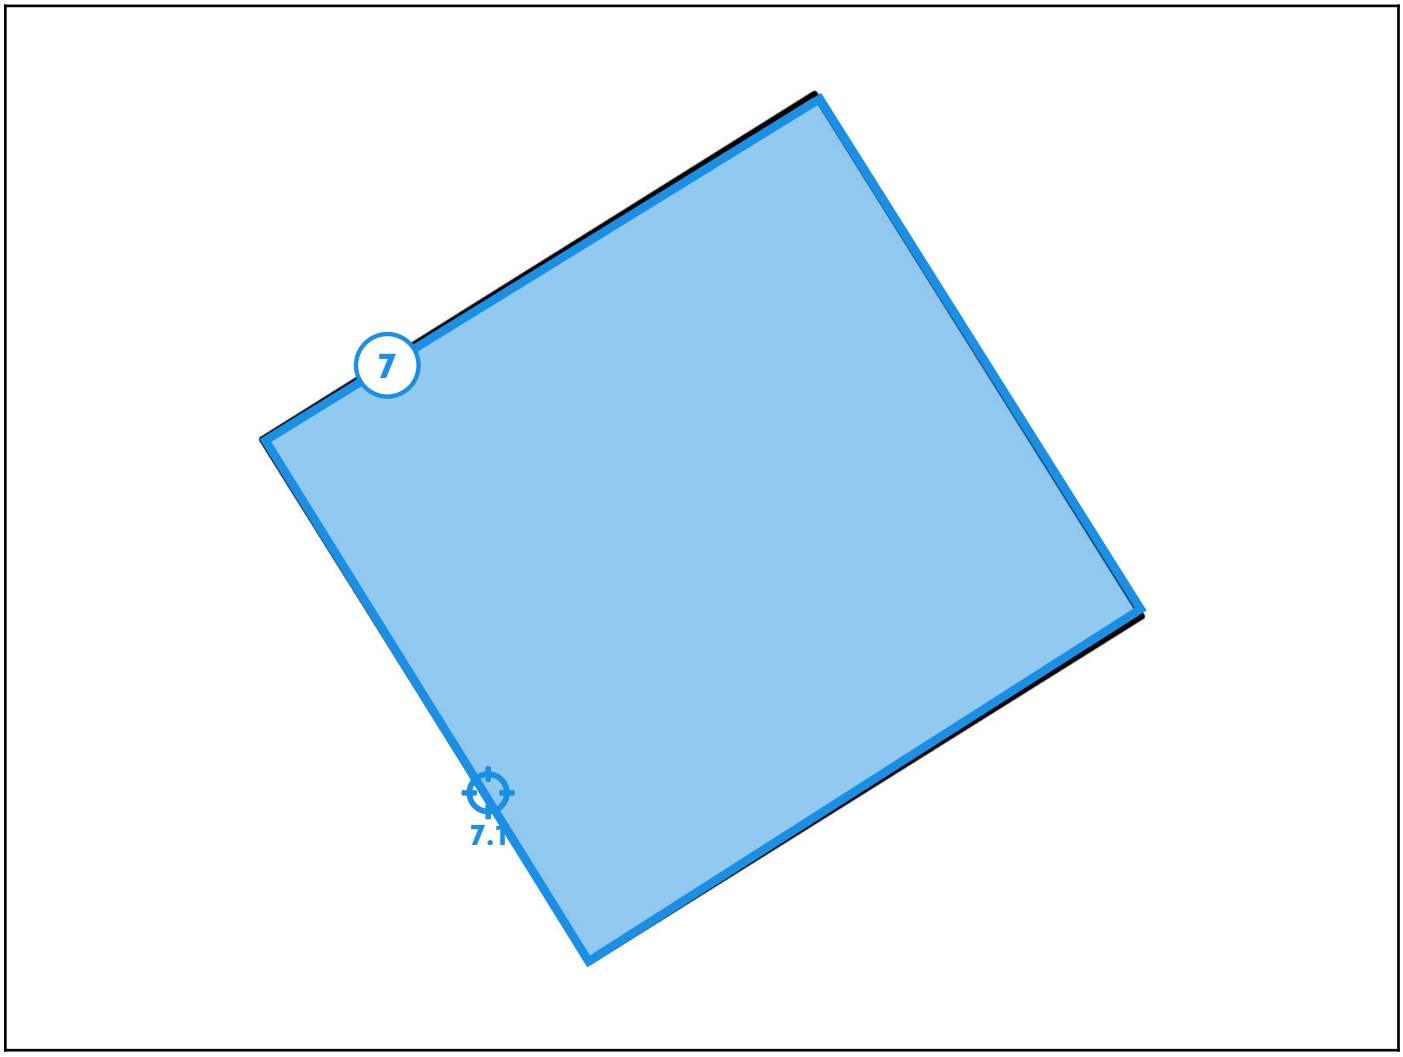
Plan 3.1: Tuinhuis 2 plan

Beschrijving	Type	Actie
7. Dak tuinhuis 2	Geen asbest	-
7.1 Code: PS/04	Puntmonster	-

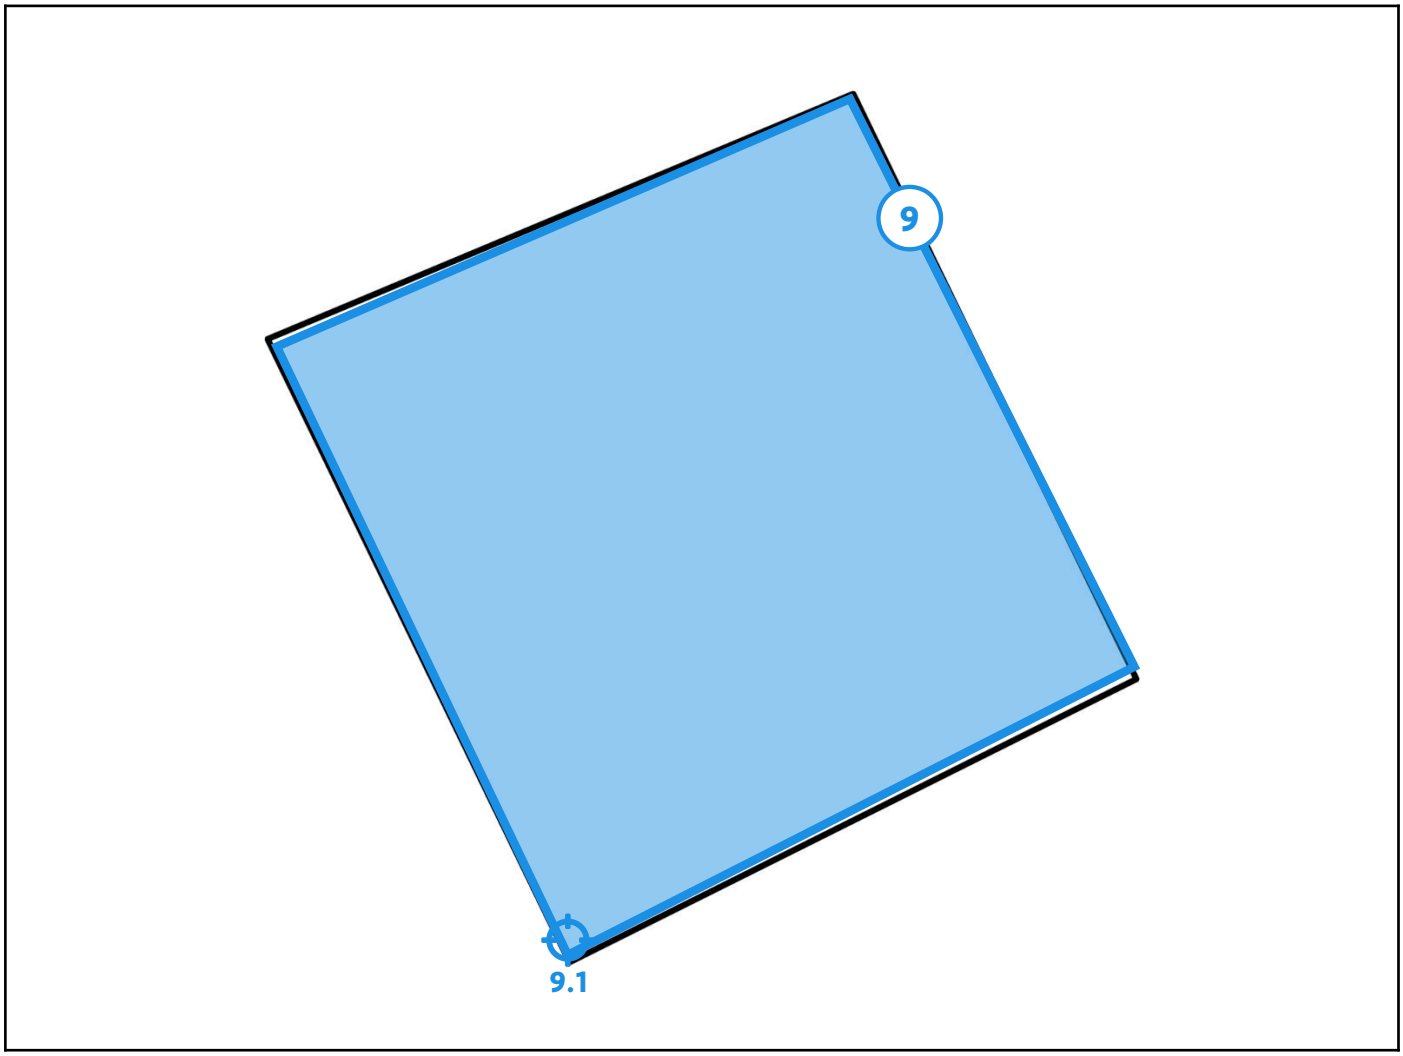
Plan 4.1: Hondenhok plan

Beschrijving	Type	Actie
9. Dak tuinhuis 1 en hondehok	Geen asbest	-
9.1 Code: MS/03	Mengmonster	-

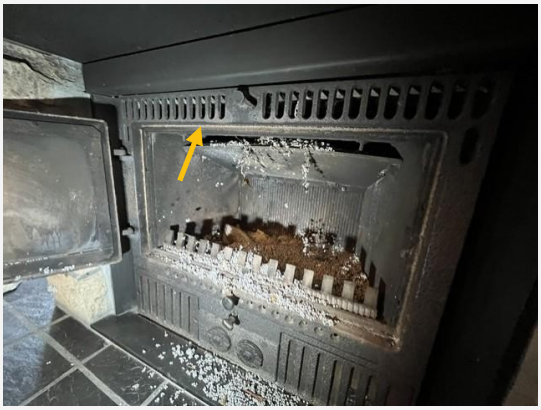
Fiche 1: Dichting kachel woonkamer

Conclusie

Het asbestmateriaal valt onder de mijlpaal van 2034.

Gebruik de kachel niet meer, tot de dichting is vervangen.

Advies : Gebruik kachel niet meer tot de koord is vervangen. In tussentijd kan men best de koord fixeren of de kachel afsluiten voor gebruik.

Eindbeoordeling materiaalrisico	Verhoogd materiaalrisico en/of verhoogde kans op vezelvrijgave

Gebondenheid	Categorie 2: niet-hechtgebonden met matrix
Asbestsoort (vezeltype)	Alleen chrysotiel aanwezig
Asbestconcentratie	Hoog (>= 50%)
Afschermingsgraad van het gehele materiaal	Geheel of deels vrij aan de binnenlucht, maar geen contact met binnenluchtstromen
Toestand van het materiaal	Licht beschadigd, licht verweerd. Intacte calciumsilicaatplaat of materiaal met categorie 3-gebondenheid

#	Type	Referentie	Resultaat
1.1	Puntmonster	PS/06	Chrysotiel

- Scherm in afwachting van verwijdering het asbestmateriaal af van luchtstromingen en verstoring: bijvoorbeeld door het te verpakken, te fixeren, af te dekken, signalisatie - afbakening aan te brengen, ...
- Verwijder dit asbestmateriaal zo snel mogelijk. Volg de toestand goed op.

- Eenvoudige handelingen: mag via doe-het-zelf of door werknemer(s) met opleidingsattest eenvoudige handelingen
  Dit mag via de doe het zelf methode. Draag zeker alle PBM's. Dek de vloer af bij de verwijdering. Fixeer de koord eerst om stofvorming te vermijden. Afval verpakken in plastiek en afvoeren via de wettelijke manier.

Bij twijfel kan men dit best overlaten aan ervaren personen in het bezit van een geldig attest eenvoudige handelingen.

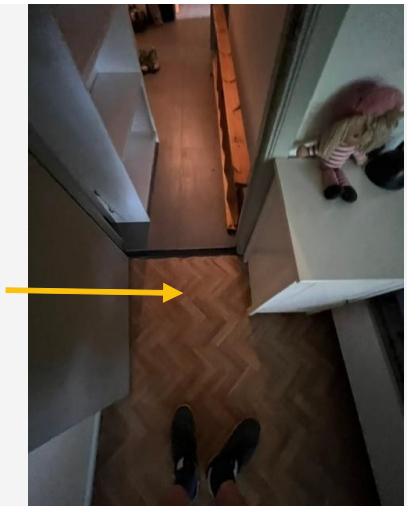
Fiche 4: Vloeren (niet-asbestverdacht)

In de badkamer, WC en keuken, gang en woonkamer ligt een stenen vloer. In de slaapkamers een vinylvloer. Als er bij grondige renovaties nog andere vloeren blijken onder te liggen kan hiervan best eerst een staalname laten nemen door een erkend ADI.

Basis voor advies	De asbestdeskundige beoordeelt het materiaal als niet-asbestverdacht.

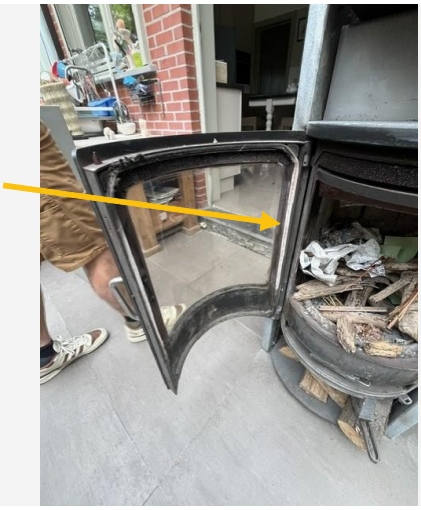
Fiche 5: Dichtingskoord kachel Veranda

De koord is van het blinkende type. maw niet asbest verdacht.

Basis voor advies	De asbestdeskundige beoordeelt het materiaal als niet-asbestverdacht.

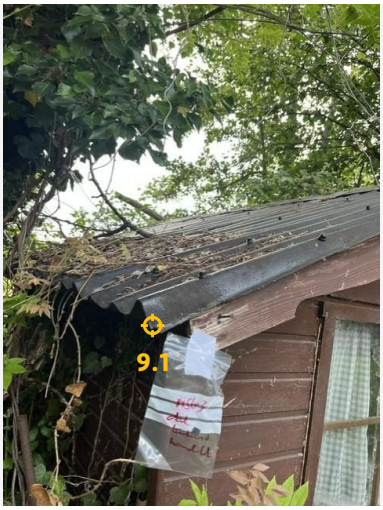
Fiche 9: Dak tuinhuis 1 en hondehok

Geen asbest

#	Type	Referentie	Resultaat
9.1	Mengmonster	MS/03	Geen asbest
