Asbestinventarisattest

Dennenlaan 39, 3271 Scherpenheuvel-Zichem

Attestnummer : **20261105-000374.000**
Uitgegeven op : **05.11.2026**
Geldig tot : **Onbeperkt** (tenzij de toestand wijzigt)

Asbestveilig (maar mogelijk niet asbestvrij)

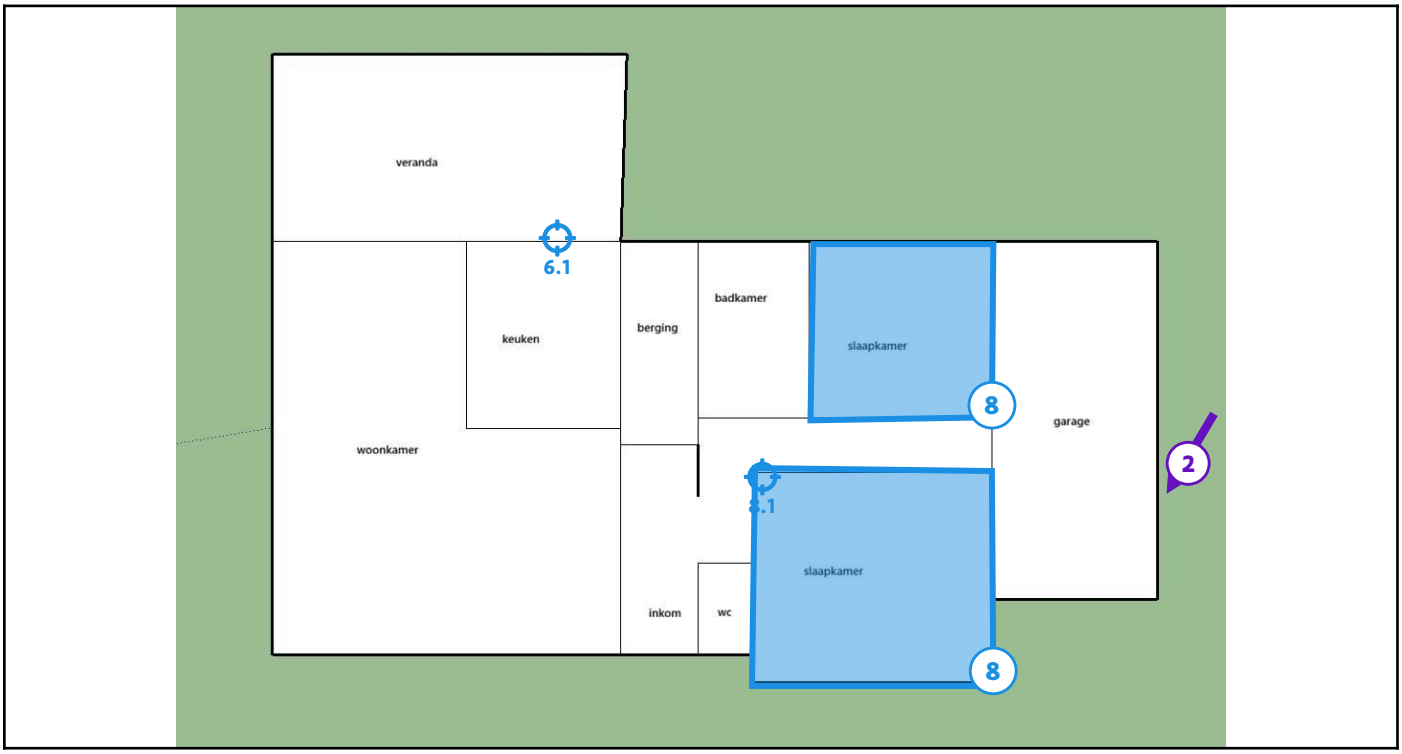
Plan 1.1: Gelijkvloers

Beschrijving	Type	Actie
2. Waterpomp	Advies	-
6. Mastiek profiel - muur	Geen asbest	-
6.1 Code: Monster 2 mastiek P-M	Puntmonster	-
8. Vloerzeil	Geen asbest	-
8.1 Code: Monster 1 vloerzeil	Puntmonster	-

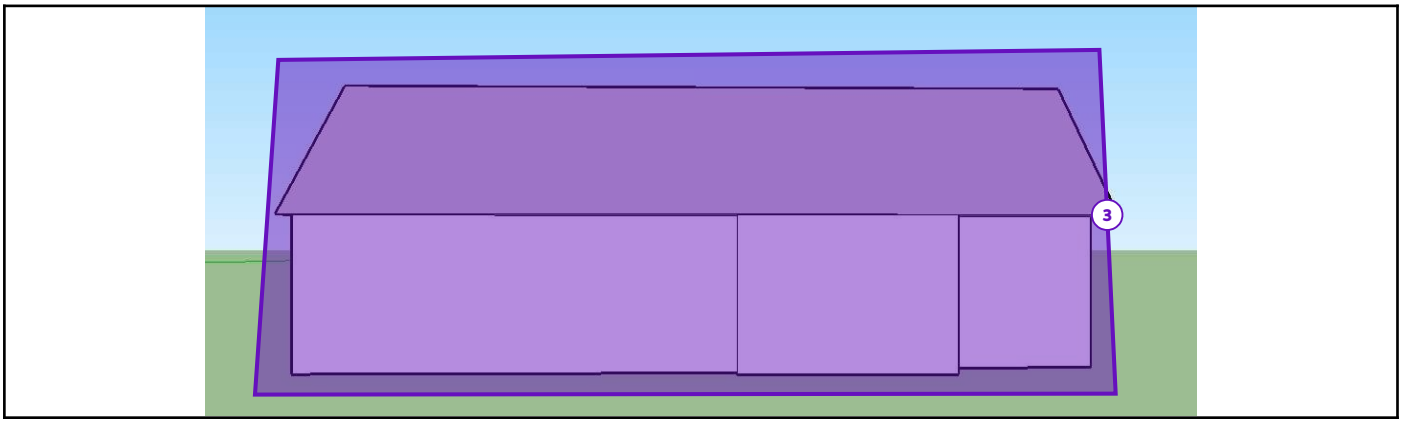
Plan 1.7: Volledige woning

Beschrijving	Type	Actie
3. Tegellijm & tegels	Advies	-

Bij de tegelwanden, zowel verticaal als horizontaal, doorheen de hele woning, is de mogelijkheid aanwezig dat er asbesthoudende tegels en tegellijm is gebruikt. Deze lijm bevindt zich achter de tegels. Omdat we geen destructieve methoden mochten toepassen, kunnen we geen oordeel geven over zowel de tegels als tegellijm.

Echter, bij renovaties of sloop is een destructief onderzoek naar deze tegellijm absoluut noodzakelijk.

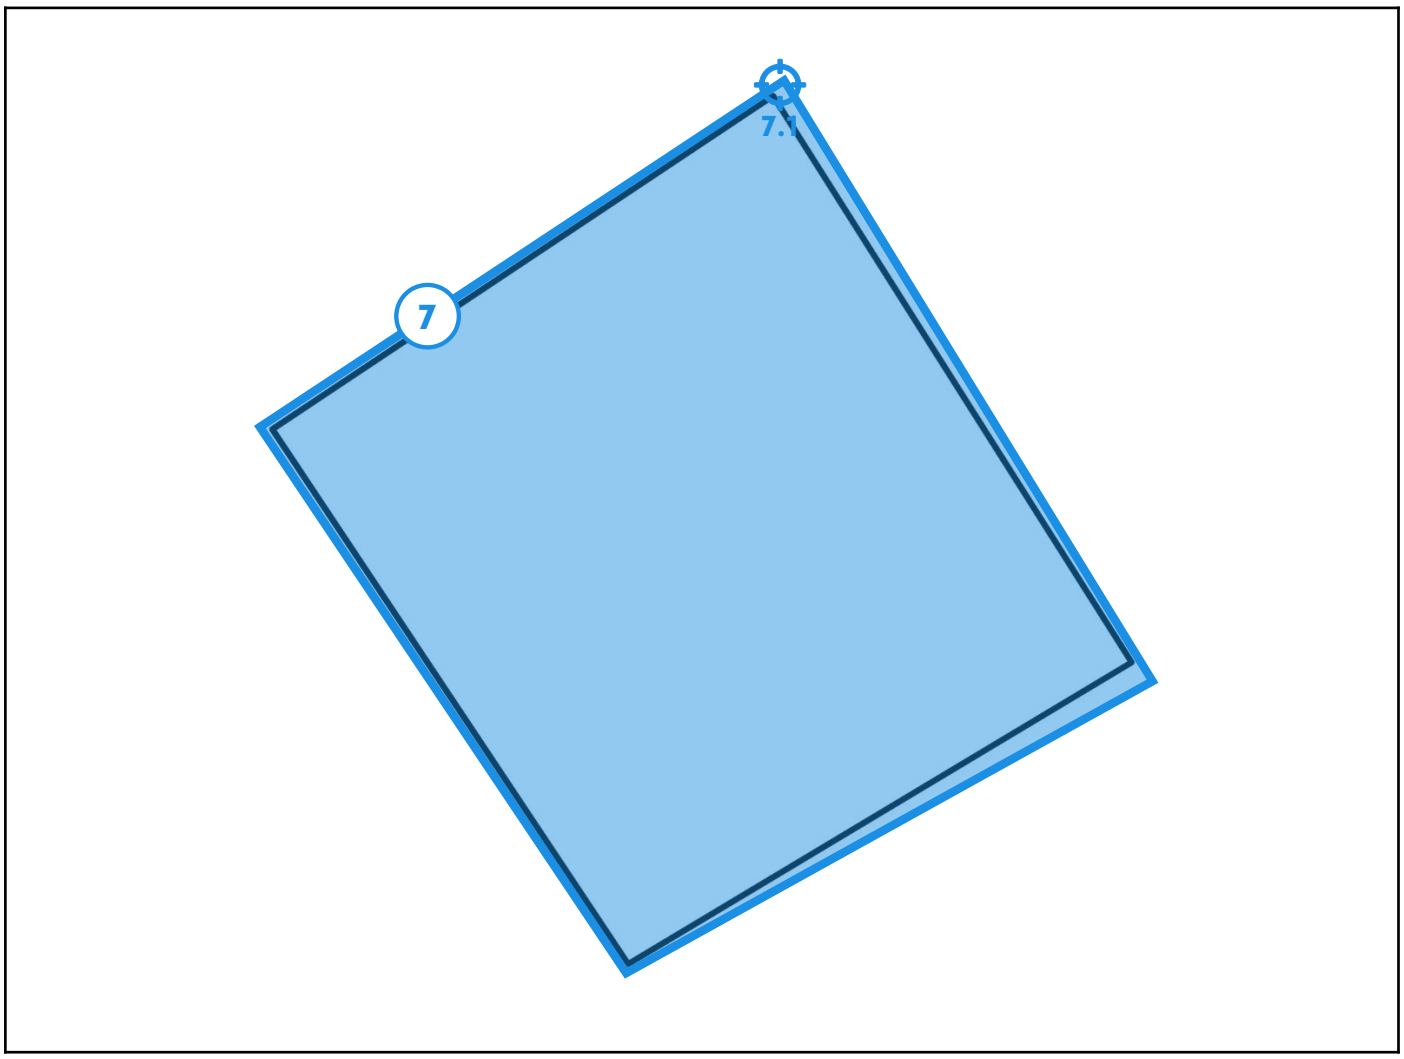
Plan 2.1: Groot tuinhuis plan

Beschrijving	Type	Actie
7. Roofing groot tuinhuis	Geen asbest	-
7.1 Code: Monster 3 roofing groot tuinhuis	Puntmonster	-

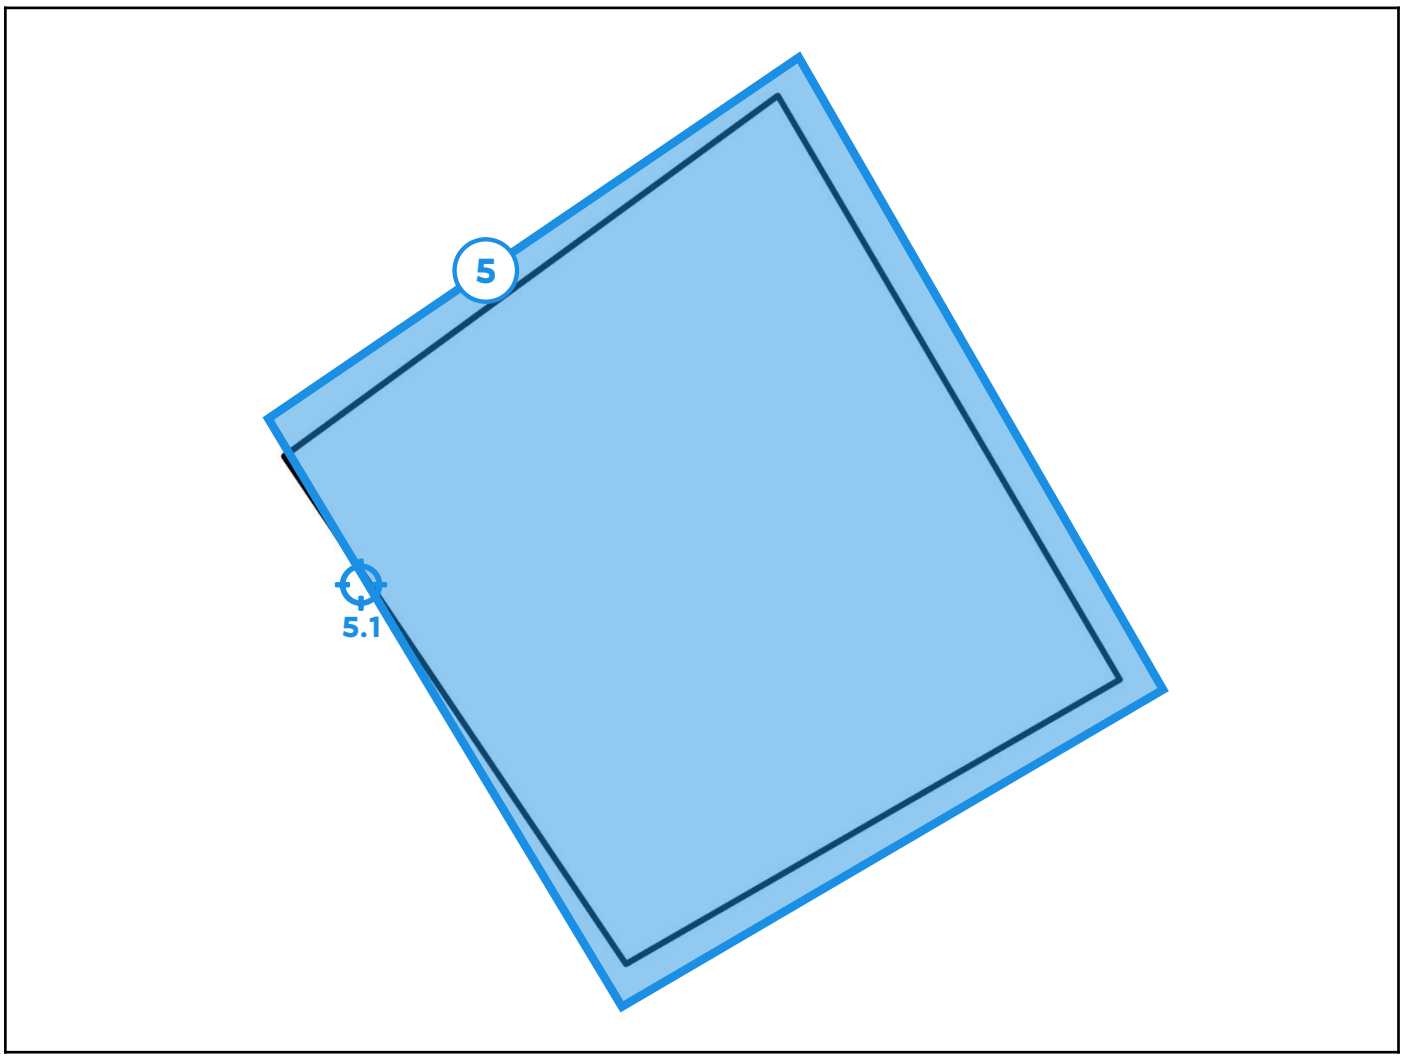
Plan 3.1: Klein tuinhuis plan

Beschrijving	Type	Actie
5. Golfplaten bitumen	Geen asbest	-
5.1 Code: Monster 4 bitumen golfplaat	Puntmonster	-

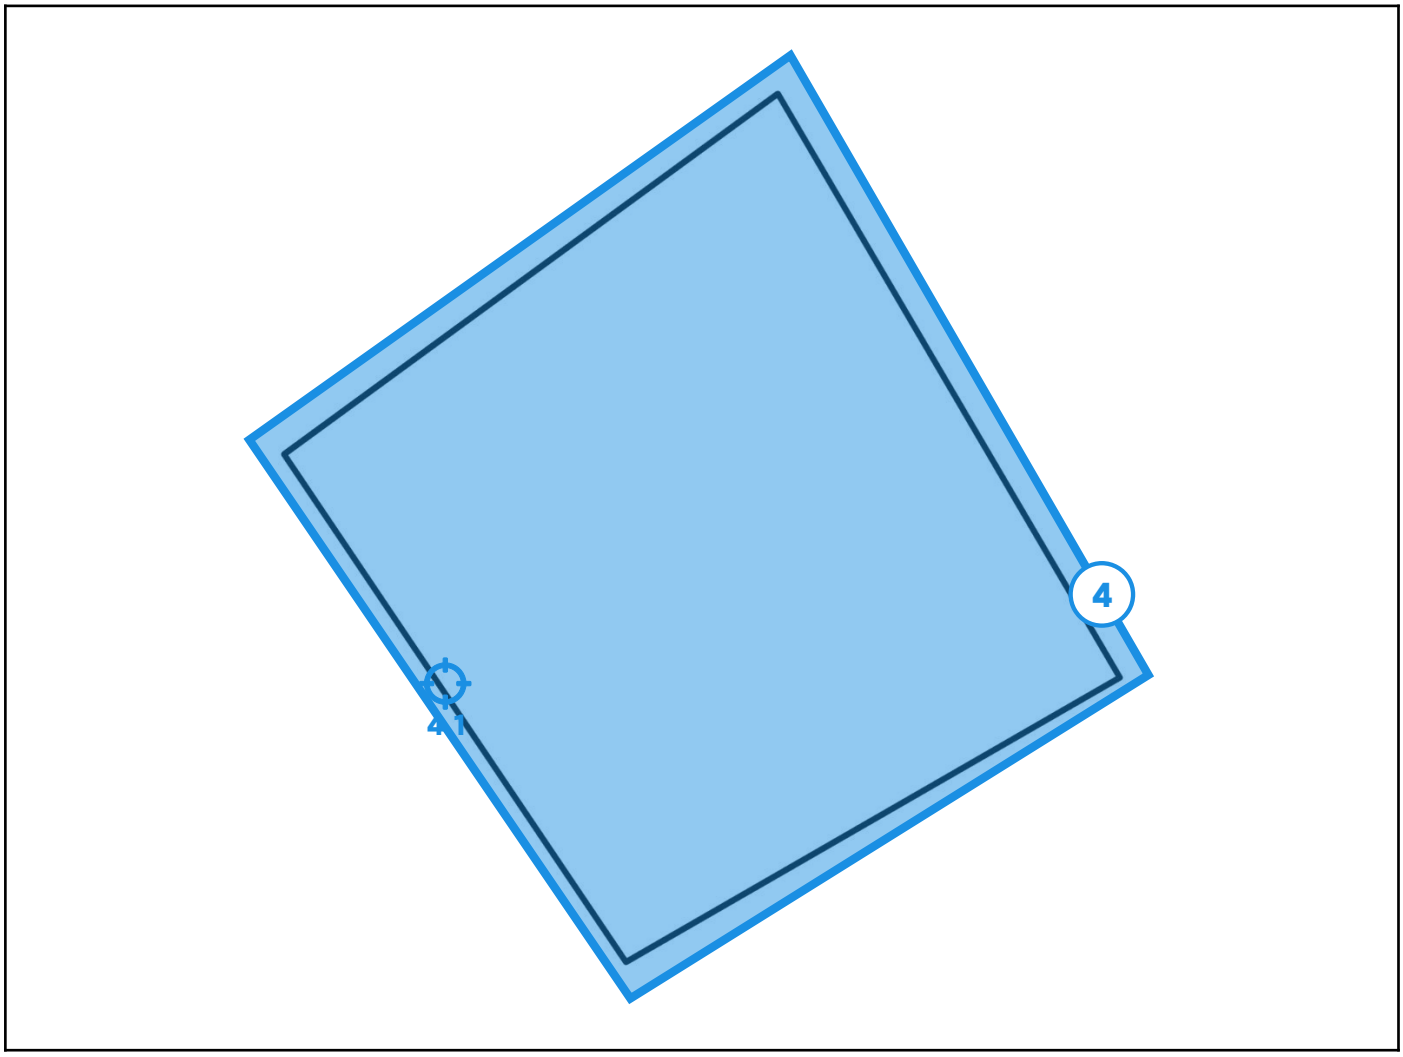
Plan 3.2: Klein tuinhuis plan

Beschrijving	Type	Actie
4. Roofing klein tuinhuis	Geen asbest	-
4.1 Code: Monster 5 roofing klein tuinhuis	Puntmonster	-

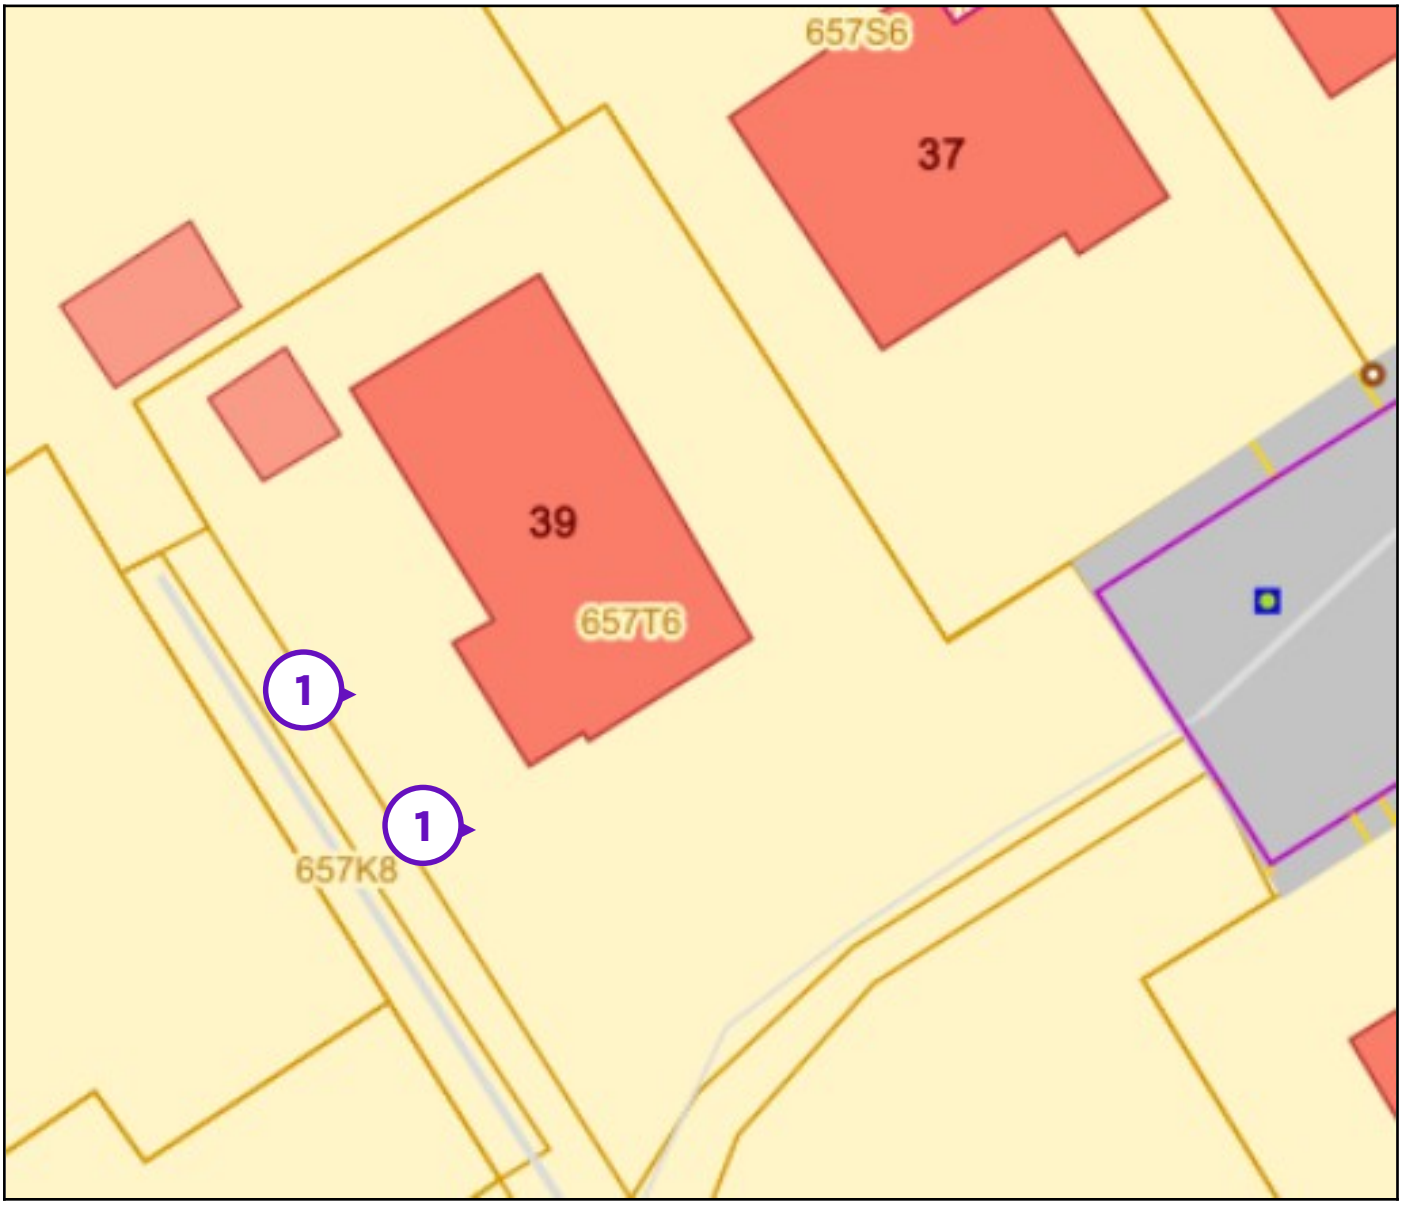
Plan 4.1: Vaststellingen buiten de constructies

Beschrijving	Type	Actie
1. Visuele inspectie putdeksels en putten	Advies	-

Alle putdeksels die op het terrein vaststelbaar, waarneembaar en inspecteerbaar waren zijn opgeheven. Er werden geen asbestverdachte toepassingen in deze putten gevonden

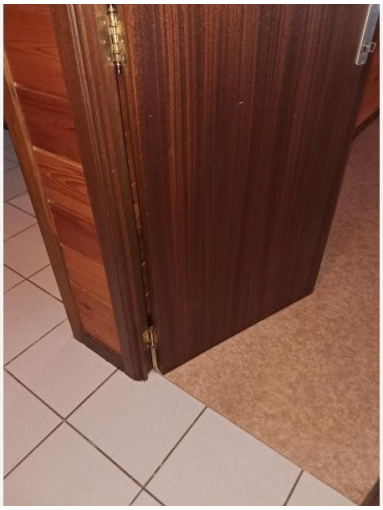
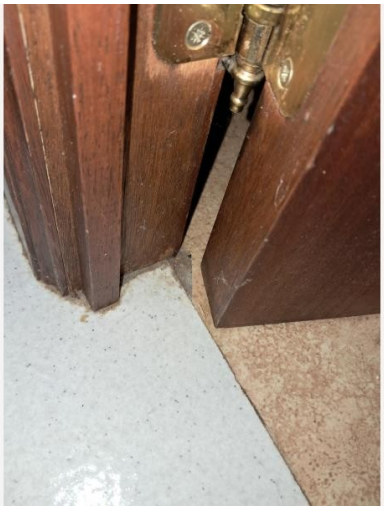
Fiche 8: Vloerzeil

Geen asbest

#	Type	Referentie	Resultaat
8.1	Puntmonster	Monster 1 vloerzeil	Geen asbest

Beschrijving	Vloerzeil
Omgeving	Binnen
Primaire drager	Vloer
Bindmiddel van materiaal	Karton - papier - viltachtig
Gebondenheid op basis van bindmiddel	Niet-hechtgebonden
Hoeveelheid (oppervlakte - aantal)	• 27,00 m^2 - 1 stuk
Totale oppervlakte	27,00 m^2
Identificatiemethode	Een monstername door de asbestdeskundige met laboanalyse door een asbestlabo.
Destructieve handeling voor identificatie	Nee
Opmerking	Deze oppervlakte, volumes en gewichten zijn niet gemeten, maar geschat op basis van een benadering van de aanwezige vloerzeilen (de opgegeven hoeveelheden mogen niet gebruikt worden als maatstaf voor heffingen).

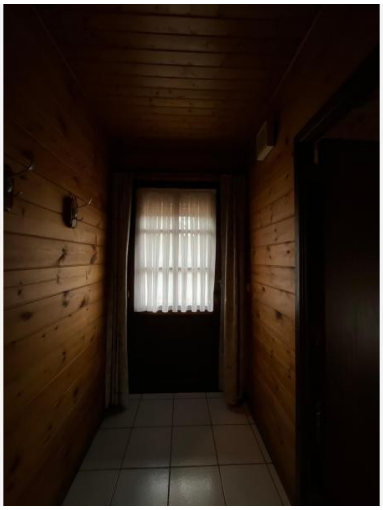
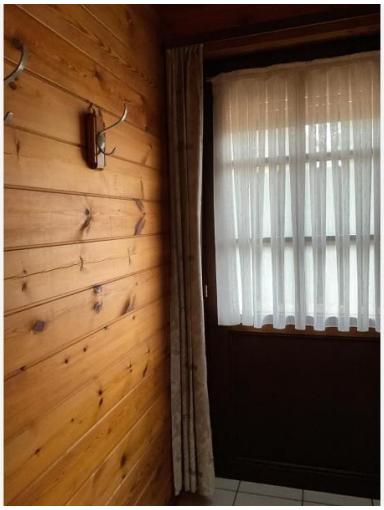
Beschrijving	Notitie	Terug te vinden op plannen
Fiche 11: Voorzet wanden	Er werden voorzetwanden (massieve houtbouw) aangebracht. Als deskundige kan ik geen uitspraak doen over eventuele asbestverdachte toepassingen die aanwezig zijn of verborgen zitten achter de voorzetwanden. Bij renovaties, sloop of verbouwingen is het aan te raden een destructieve asbestinventaris op te stellen voor deze ruimtes. Door de afwerking is er geen monstername -pleisterwerk muren- genomen kunnen worden.	Plan 1.3: Gelijkvloers
