Asbestinventarisattest

Diestsesteenweg 47, 3390 Tielt-Winge

Attestnummer : **20261023-000203.000**
Uitgegeven op : **23.10.2026**
Geldig tot : **Onbeperkt** (tenzij de toestand wijzigt)

Asbestveilig (maar mogelijk niet asbestvrij)

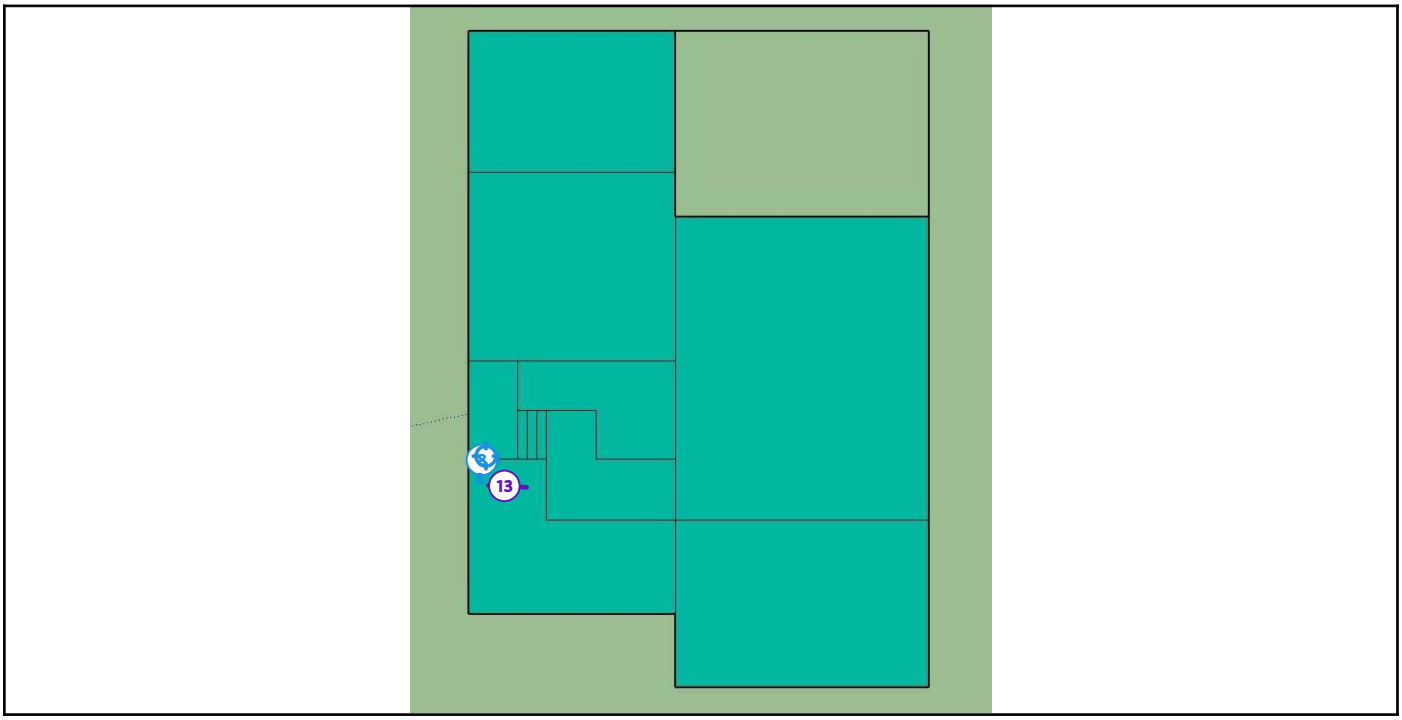
Plan 1.1: Kelder

Beschrijving	Type	Actie
8. Roetluik	Geen asbest	-
8.1 Code: Monster 4 roetluik	Puntmonster	-
13. Ferrobel - GGN 40/4	Overige ruimte of materiaal	-

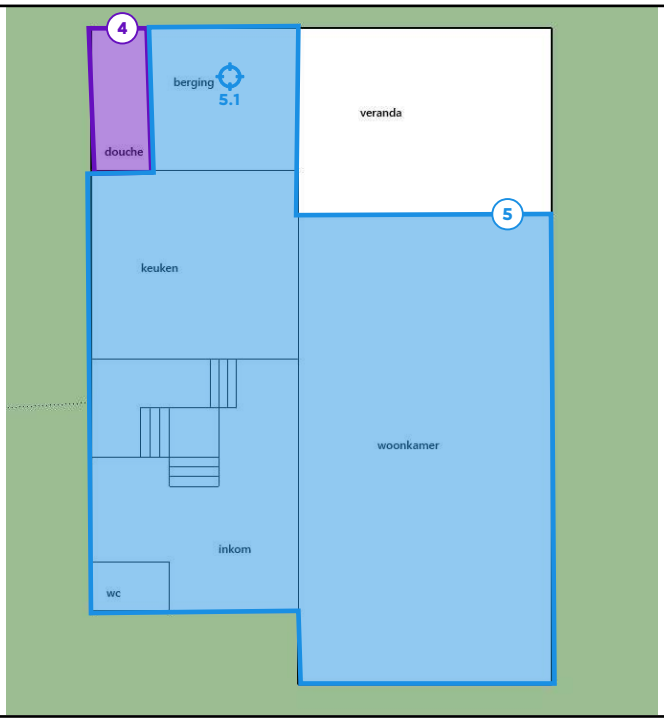
Plan 1.2: Gelijkvloers

Beschrijving	Type	Actie
4. Plafonds uit niet asbestverdacht materiaal	Advies	-
5. Pleisterwerk plafonds	Geen asbest	-
5.1 Code: Monster 2: plafondpleister	Mengmonster	-

De plafonds zijn gemaakt van niet-asbestverdachte materialen (bijvoorbeeld laminaat, gyproc, ...), deze toepassingen zijn niet asbestverdacht. We hebben echter niet kunnen vaststellen of er mogelijk asbestverdachte of asbesthoudende materialen achter deze toepassingen aanwezig zijn. Bij renovatie of sloop is het aangeraden om een destructief onderzoek te laten uitvoeren van deze toepassingen.

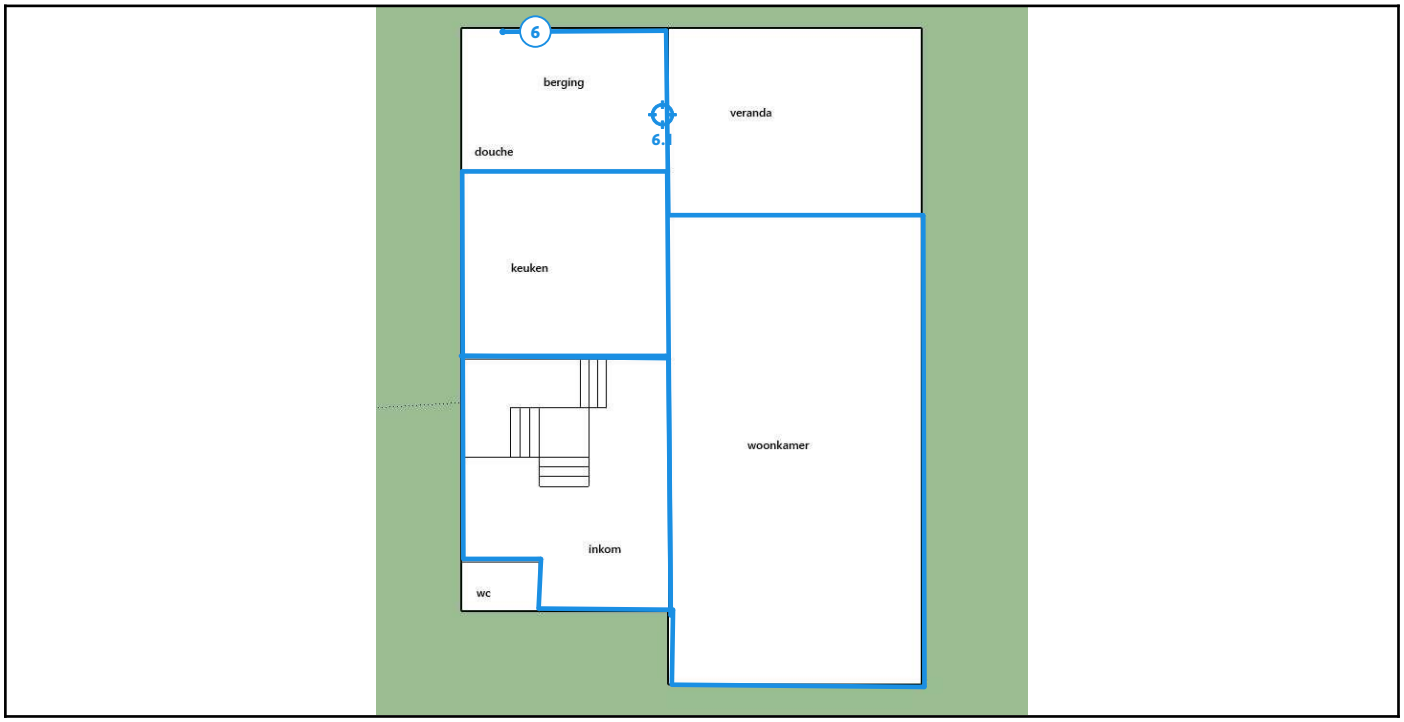
Plan 1.3: Gelijkvloers

Beschrijving	Type	Actie
6. Pleisterwerk muren	Geen asbest	-
6.1 Code: monster 1 muurpleister	Mengmonster	-

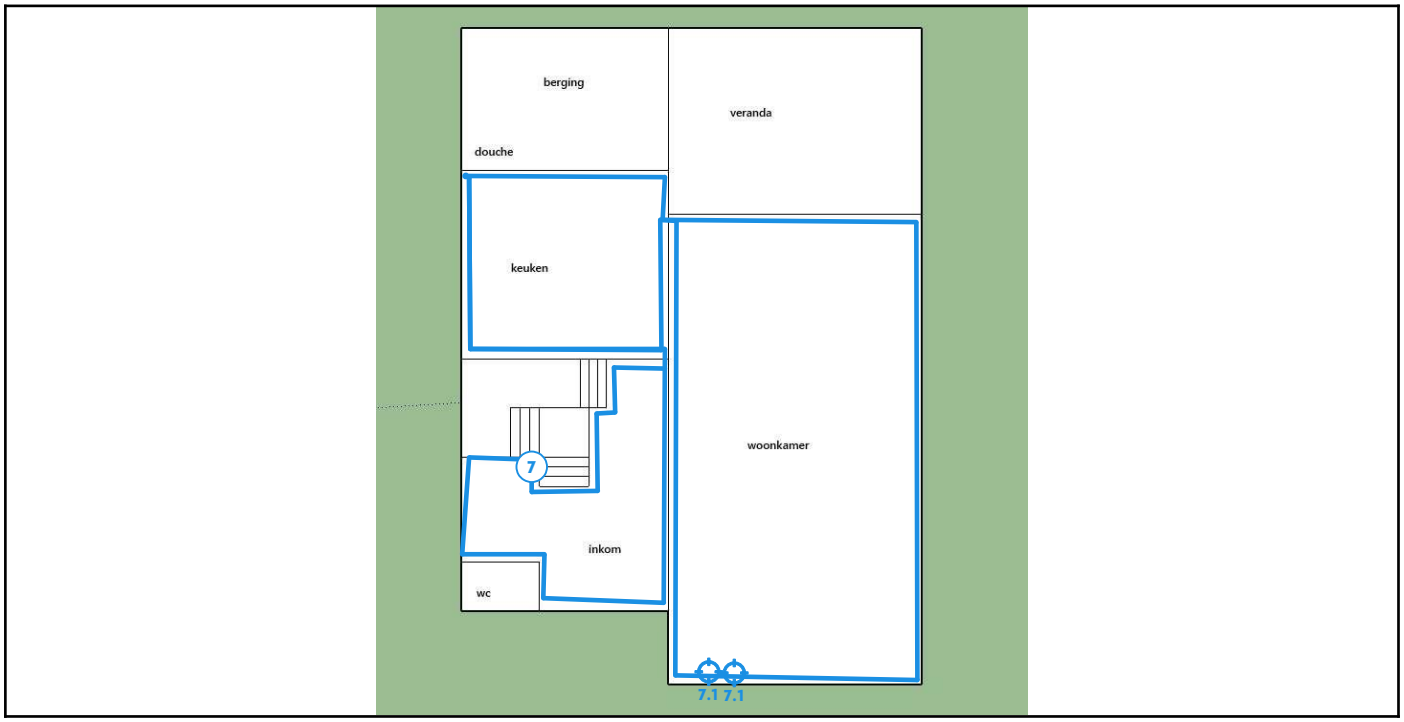
Plan 1.4: Gelijkvloers

Beschrijving	Type	Actie
7. Sierpleister	Geen asbest	-
7.1 Code: Monster 3 sierpleister	Mengmonster	-

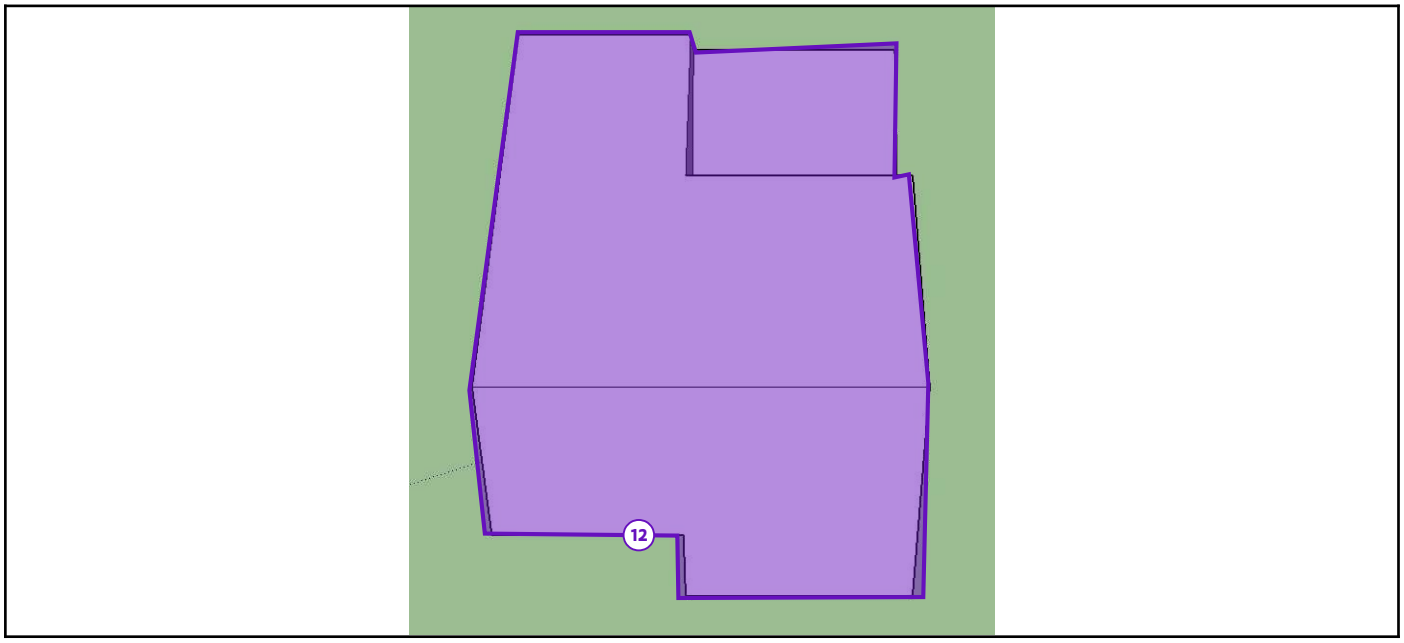
Plan 1.7: Daken

Beschrijving	Type	Actie
12. Dakbedekking	Overige ruimte of materiaal	-

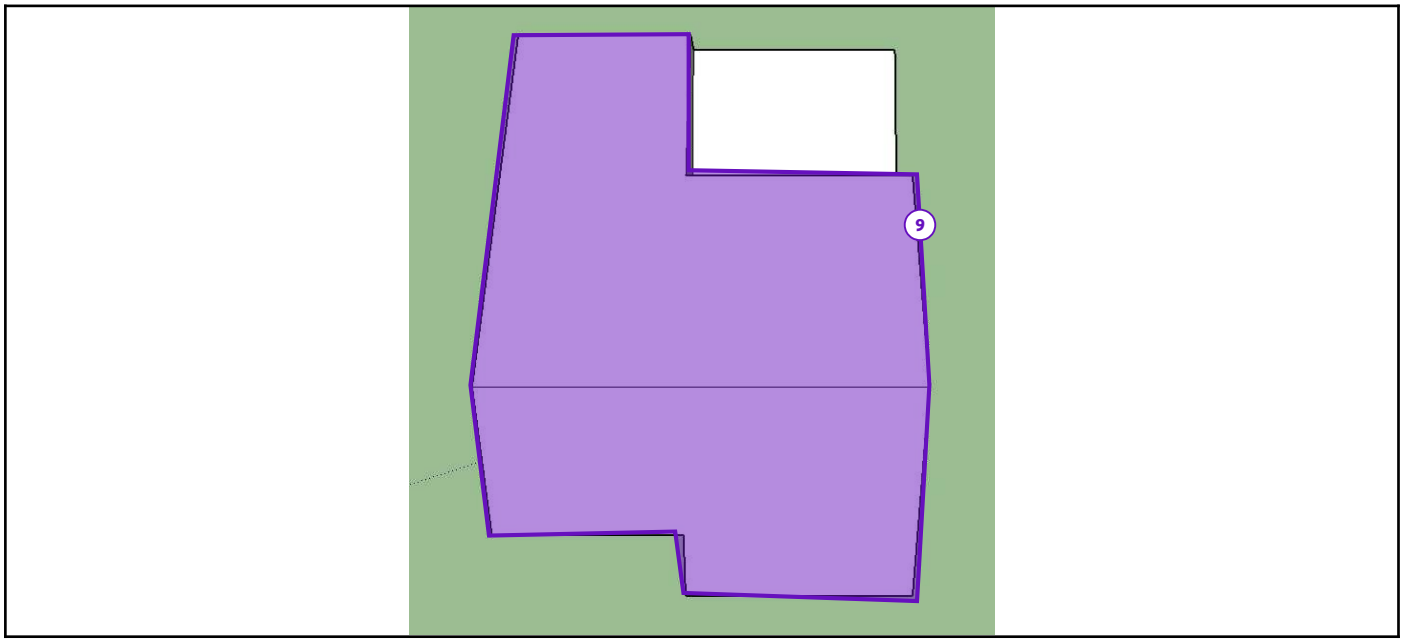
Plan 1.8: Daken

Beschrijving	Type	Actie
9. Onderdak PVC	Overige ruimte of materiaal	-

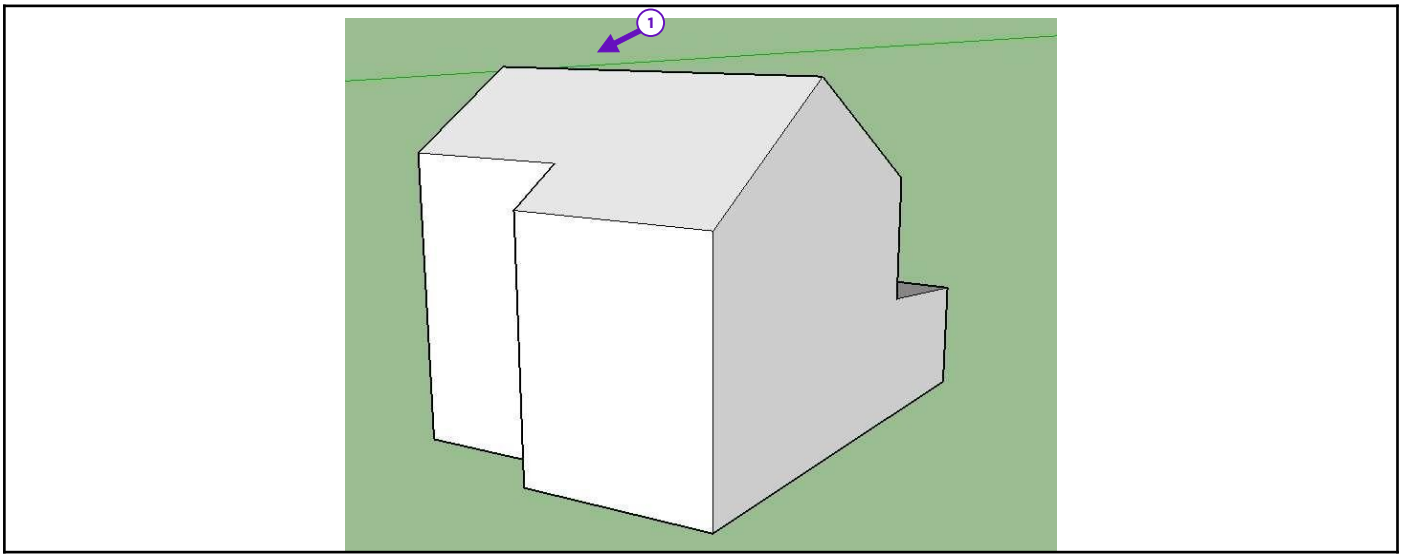
Plan 1.9: Volledige woning

Beschrijving	Type	Actie
1. Schoorsteen rookgaskanaal	Beperking	-

Reden: Het te onderzoeken materiaal situeert zich hoger dan 3,50 m te rekenen vanaf een veilige ondergrond

Uitleg van de asbestdeskundige: Het rookgaskanaal is niet beoordeeld. Aan de binnenzijde is de kachel aangesloten. Aan de buitenzijde is het hoger dan 3,5 meter om de schoorsteen te inspecteren. Het is niet zichtbaar of er een asbestverdacht rookgaskanaal aanwezig is in de schoorsteen. Conform ons inspectieprotocol mogen wij een beperking inroepen voor hoogtes hoger dan 3,5 m. Indien men dit wil laten onderzoeken, dient er een nieuwe afspraak gemaakt te worden en moet er een hoogtewerker voorzien worden, evenals iemand die bevoegd is om deze te bedienen en eventueel een technieker die de al dan niet aanwezige schouwhoed kan afnemen en weer terugplaatsen.

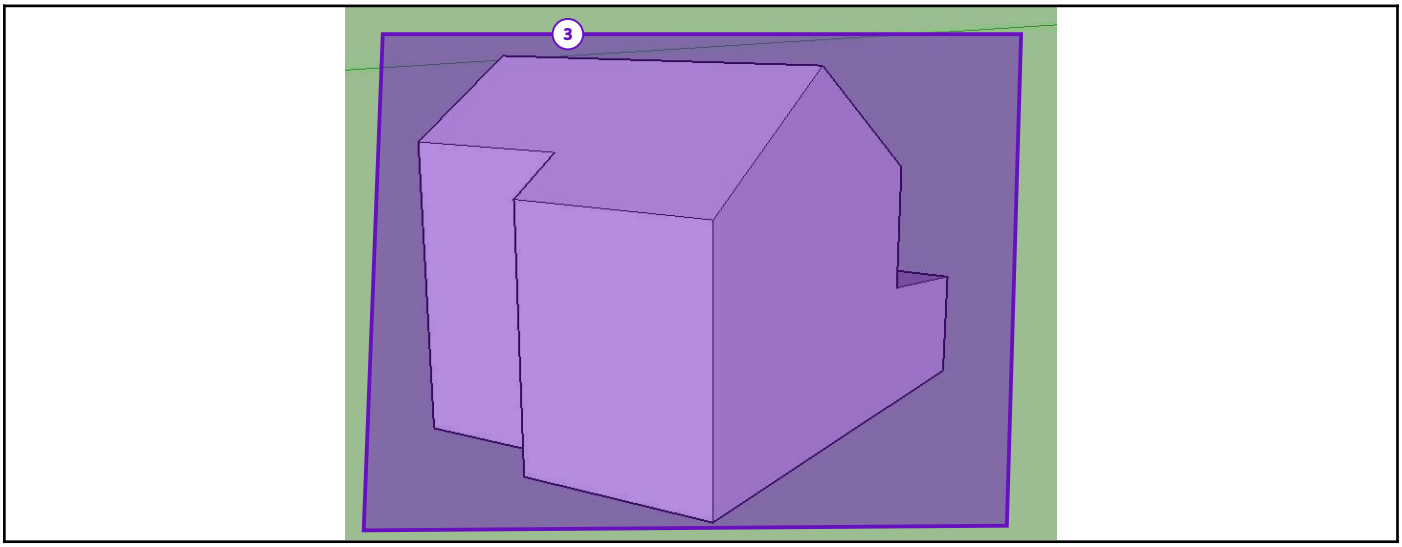
Plan 1.10: Volledige woning

Beschrijving	Type	Actie
3. Tegellijm & tegels	Advies	-

Bij de tegelwanden, zowel verticaal als horizontaal, doorheen de hele woning, is de mogelijkheid aanwezig dat er asbesthoudende tegels en tegellijm is gebruikt. Deze lijm bevindt zich achter de tegels. Omdat we geen destructieve methoden mochten toepassen, kunnen we geen oordeel geven over zowel de tegels als tegellijm.

Echter, bij renovaties of sloop is een destructief onderzoek naar deze tegellijm absoluut noodzakelijk.

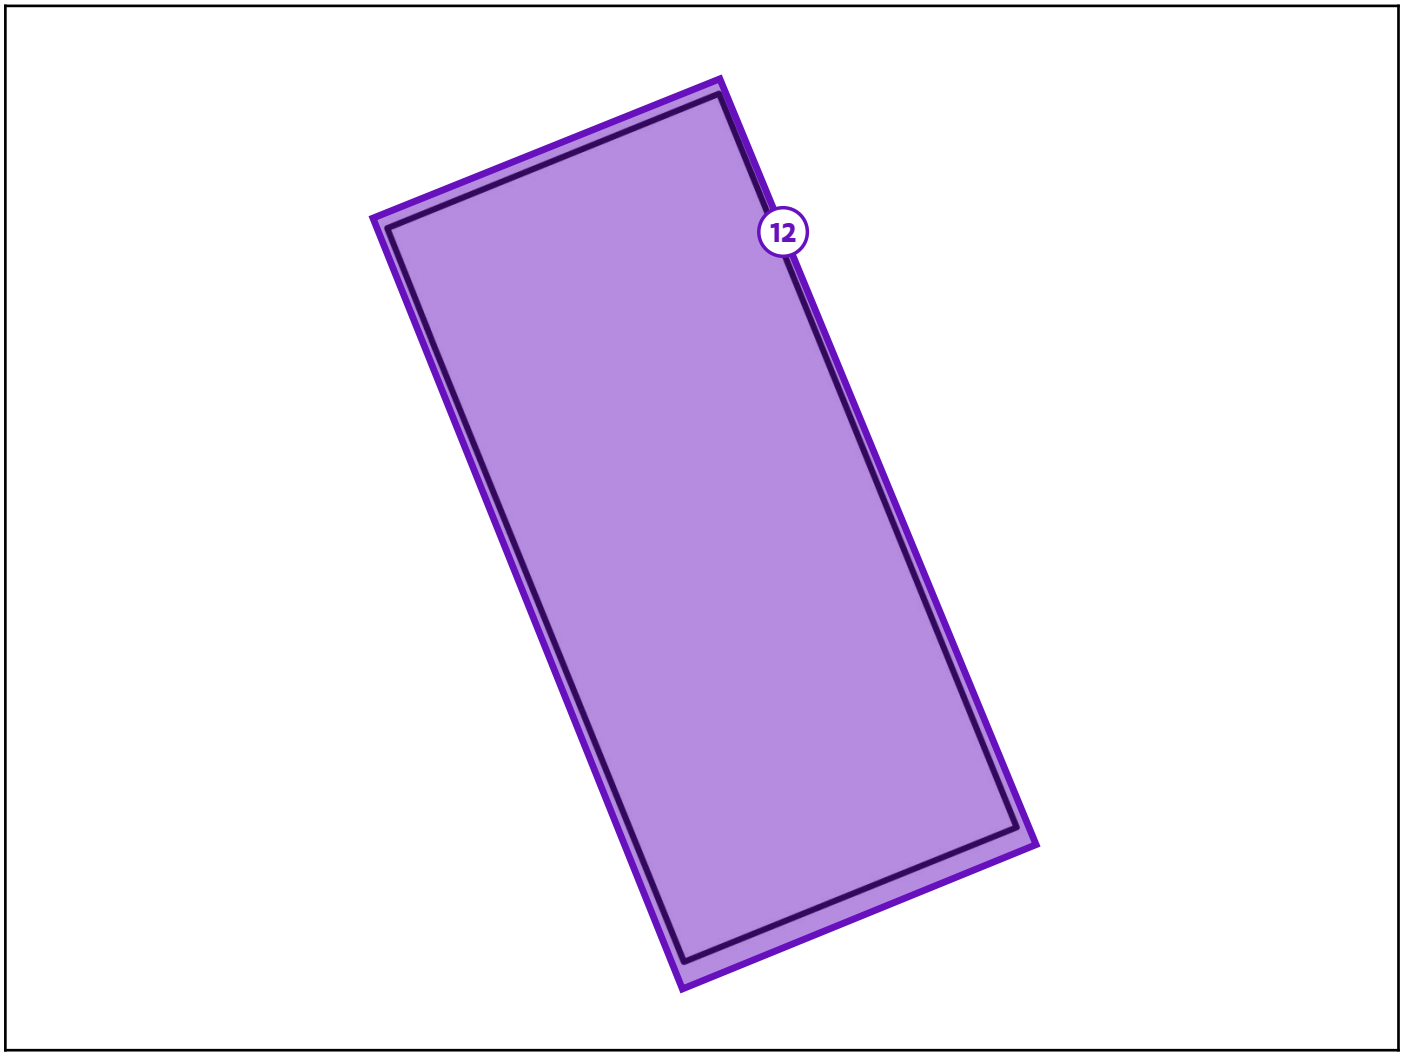
Plan 2.1: Carport plan

Beschrijving	Type	Actie
12. Dakbedekking	Overige ruimte of materiaal	-

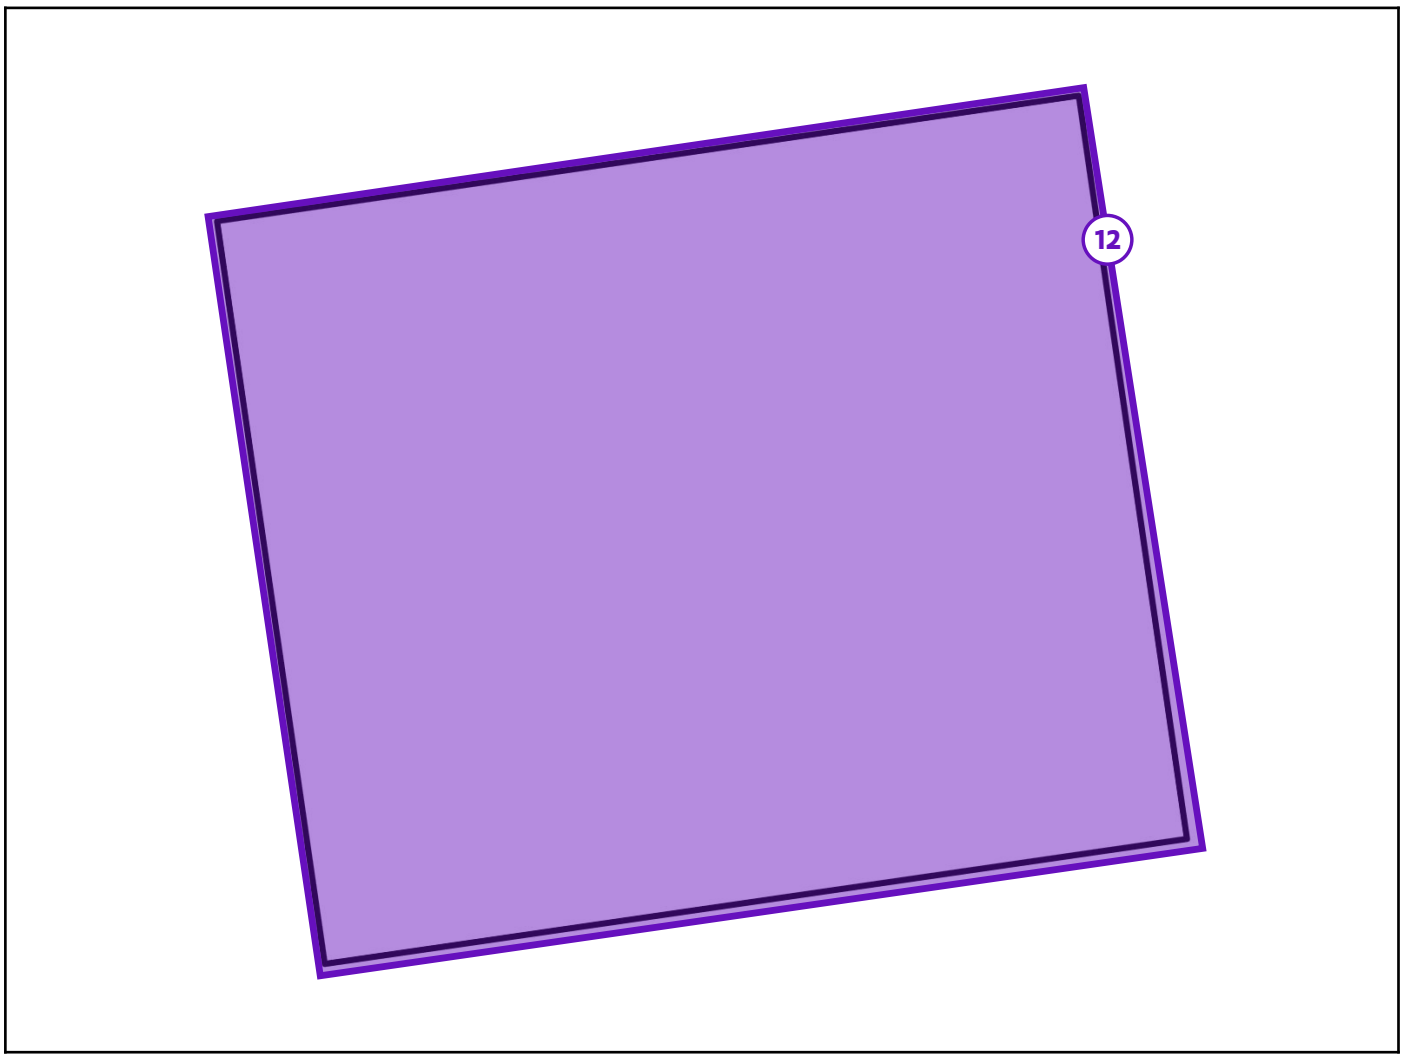
Plan 3.1: Tuinhuis plan

Beschrijving	Type	Actie
12. Dakbedekking	Overige ruimte of materiaal	-

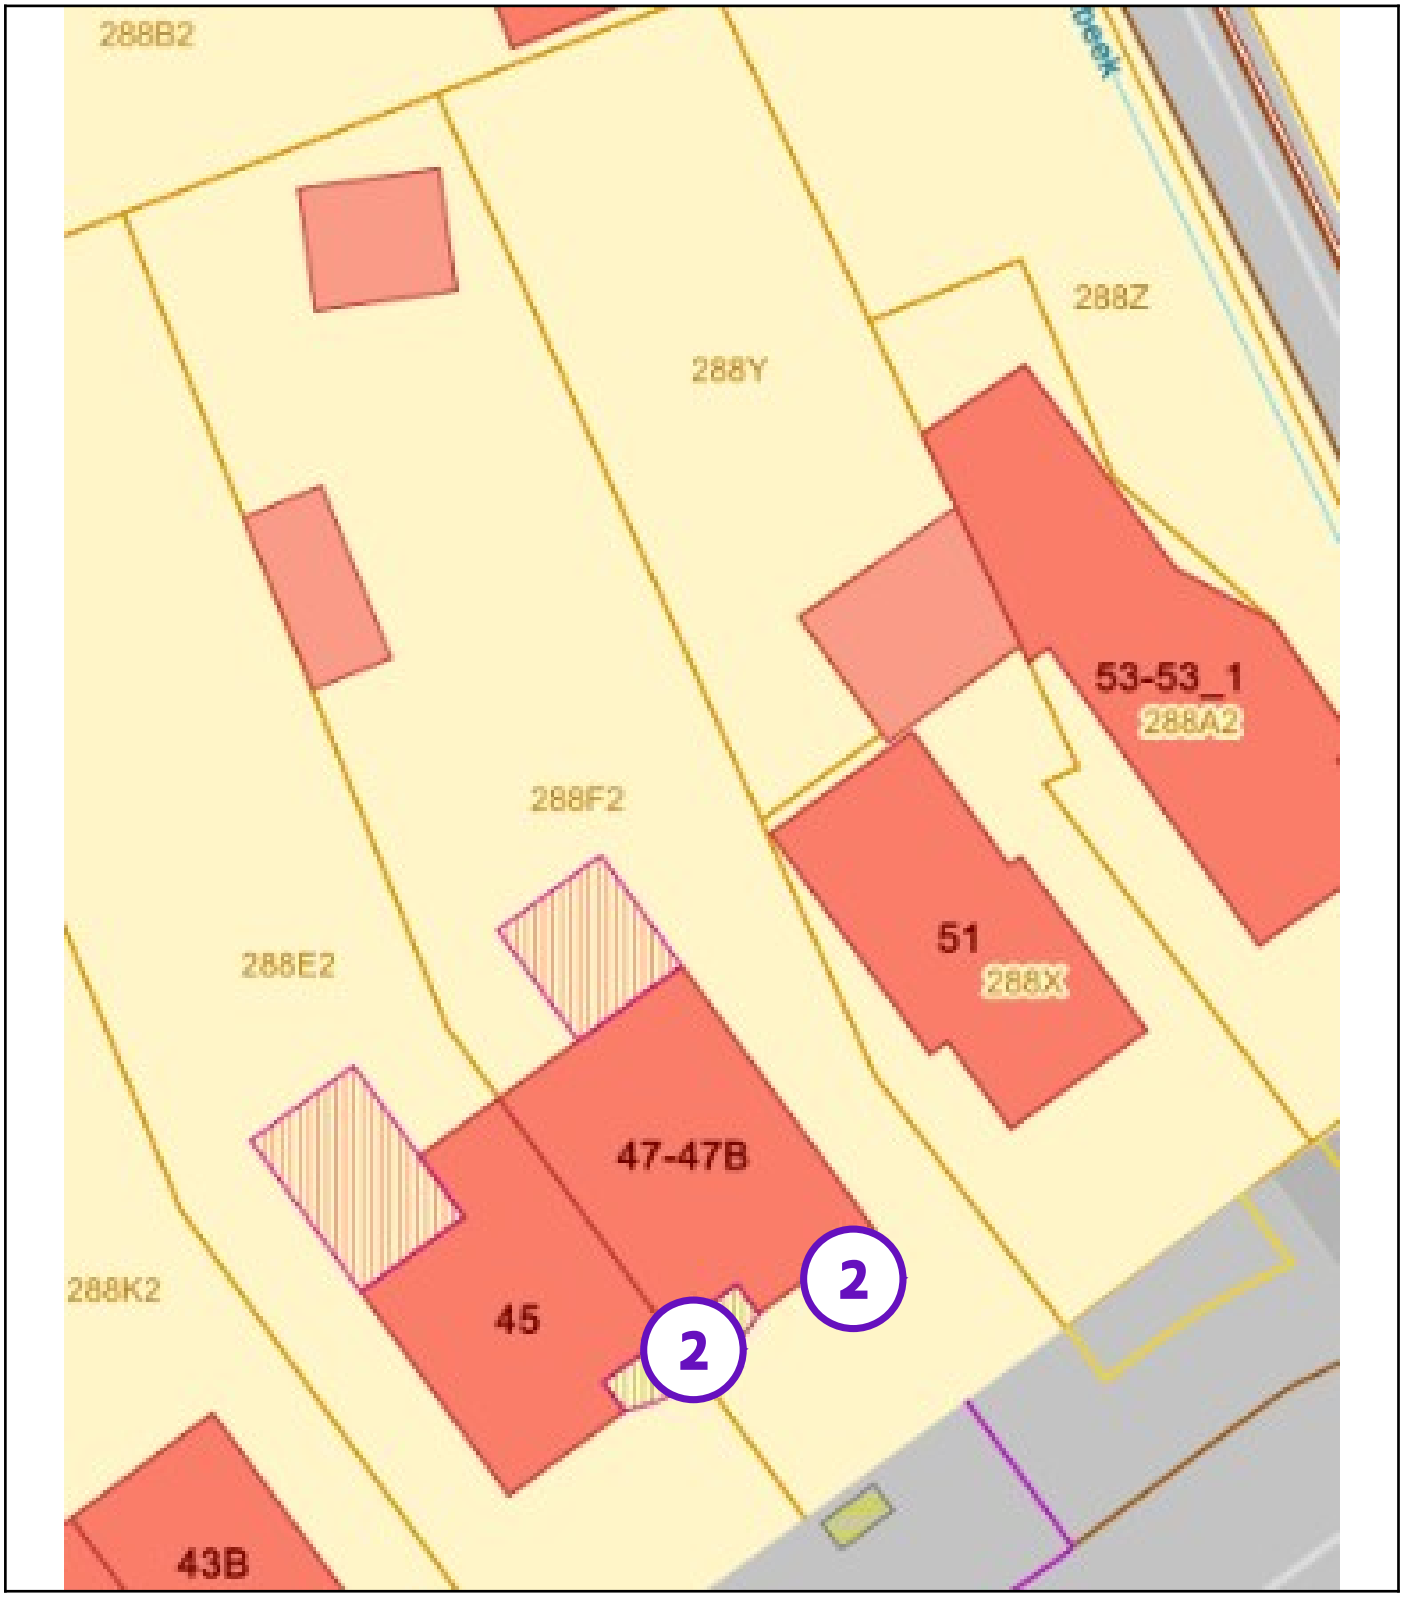
Plan 4.1: Vaststellingen buiten de constructies

2. Visuele inspectie putdeksels en putten	Advies	-

Alle putdeksels die op het terrein vaststelbaar, waarneembaar en inspecteerbaar waren zijn opgeheven. Er werden geen asbestverdachte toepassingen in deze putten gevonden

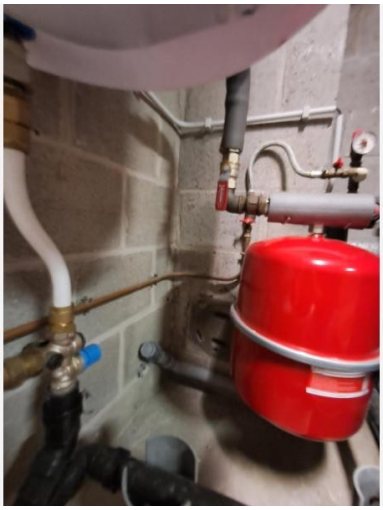
Fiche 8: Roetluik

Geen asbest

#	Type	Referentie	Resultaat
8.1	Puntmonster	Monster 4 roetluik	Geen asbest

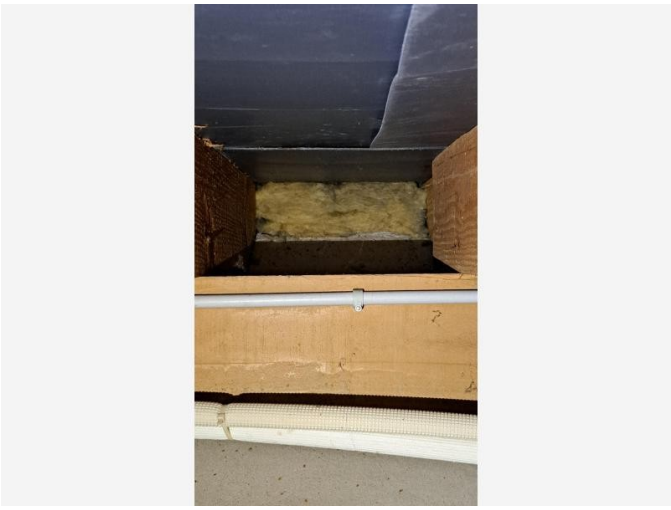
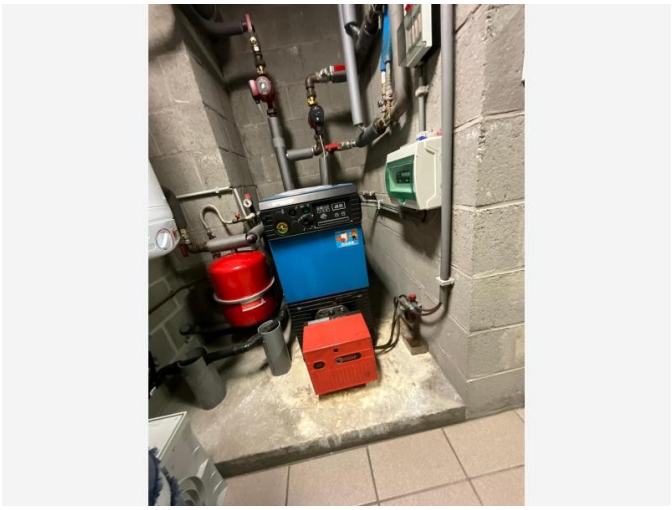
Beschrijving	Notitie	Terug te vinden op plannen
Fiche 9: Onderdak PVC	Tijdens het onderzoek en de controle van het onderdak hebben we vastgesteld dat het uit PVC bestaat.	Plan 1.8: Daken
Fiche 10: Leidingisolatie (niet verdacht)	Leidingisolatie is niet verdacht	-
Fiche 11: Mastiek profiel - muur	De mastiek rond de verticale wandopeningen van de gehele woning werd vastgesteld als een silicone mastiek.	-
Fiche 12: Dakbedekking	Hellend dak = natuurleien veranda = niet verdacht carport = metalen golfplaten tuinhuis = dakpannen	Plan 1.7: Daken Plan 2.1: Carport plan Plan 3.1: Tuinhuis plan
