Asbestinventarisattest

Parkstraat 1, 3270 Scherpenheuvel-Zichem

Attestnummer : **20260924-000264.000**
Uitgegeven op : **24.09.2026**
Geldig tot : **Onbeperkt** (tenzij de toestand wijzigt)

Asbestveilig (maar mogelijk niet asbestvrij)

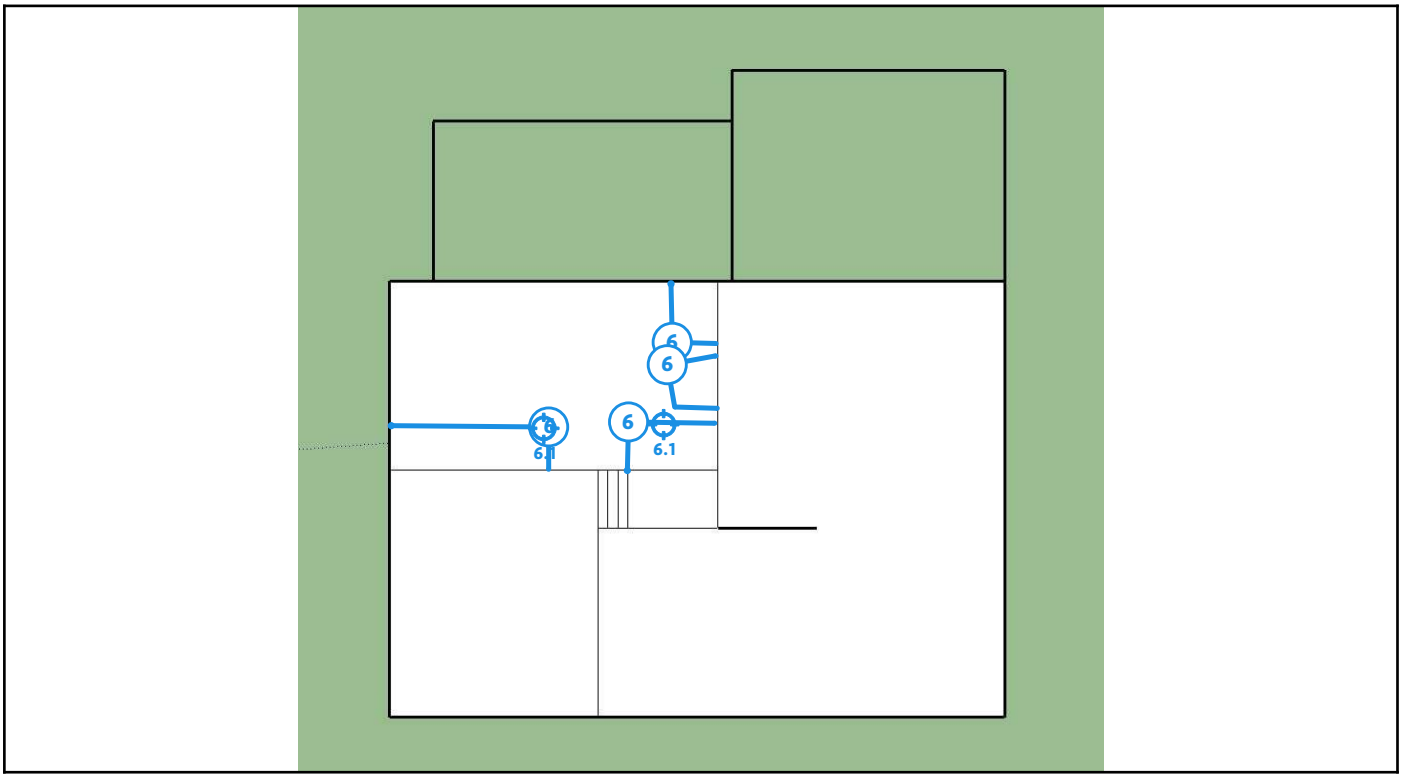
Plan 1.1: Kelder

Beschrijving	Type	Actie
6. Cementering kelder	Geen asbest	-
6.1 Code: Monster 4 cementering kelder	Mengmonster	-

#	Type	Referentie	Resultaat
6.1	Mengmonster	Monster 4 cementering kelder	Geen asbest

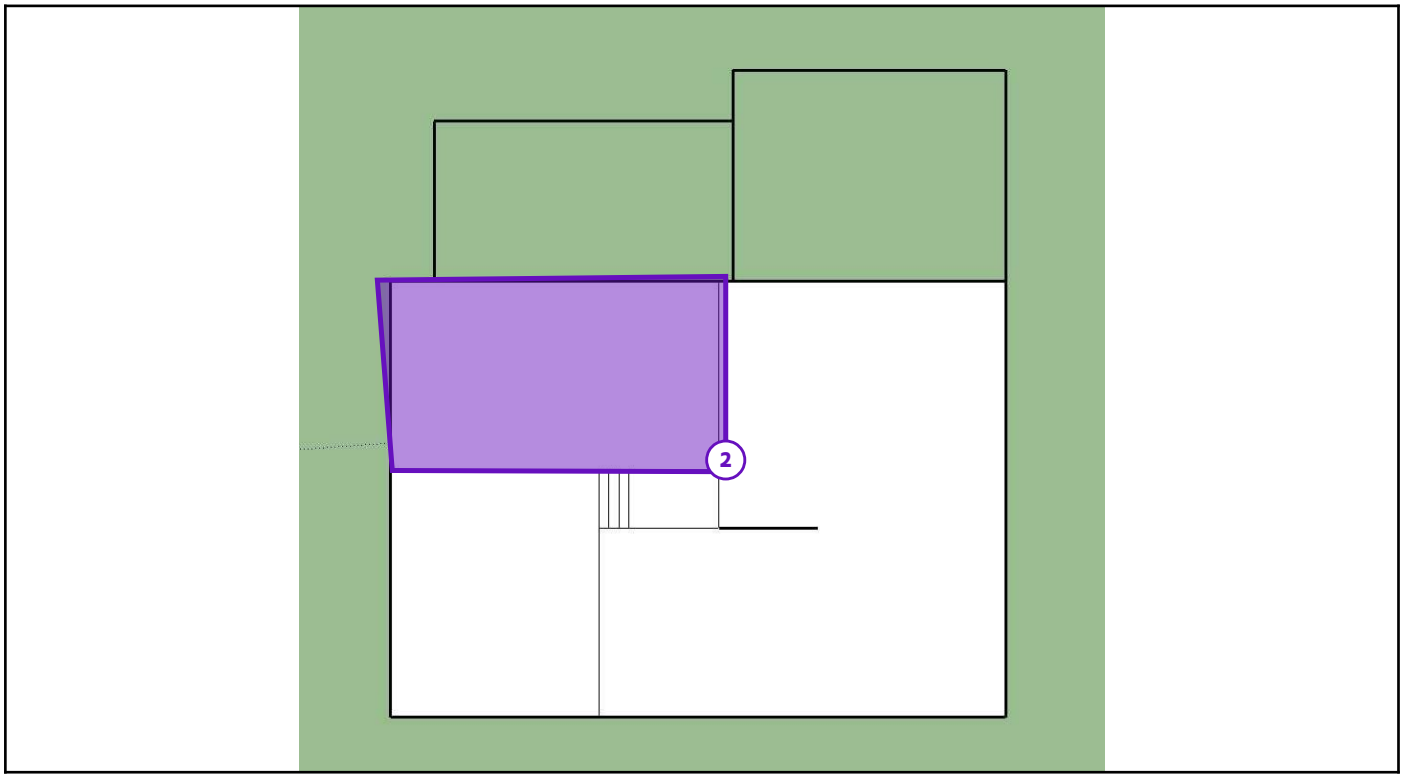
Plan 1.2: Kelder

Beschrijving	Type	Actie
2. Vloerzeil (niet verdacht)	Advies	-

Niet verdachte vloerzeilen - in de kelder liggen verschillende vloerzeilen overlapt op elkaar. Er wordt hier enkel uitspraak gemaakt over de eerste laag. Bij toekomstige renovatiewerken of verwijderingswerken wordt aangeraden om onderliggende lagen (vloerzeilen - lijm) verder destructief onderzoek te laten uitvoeren.

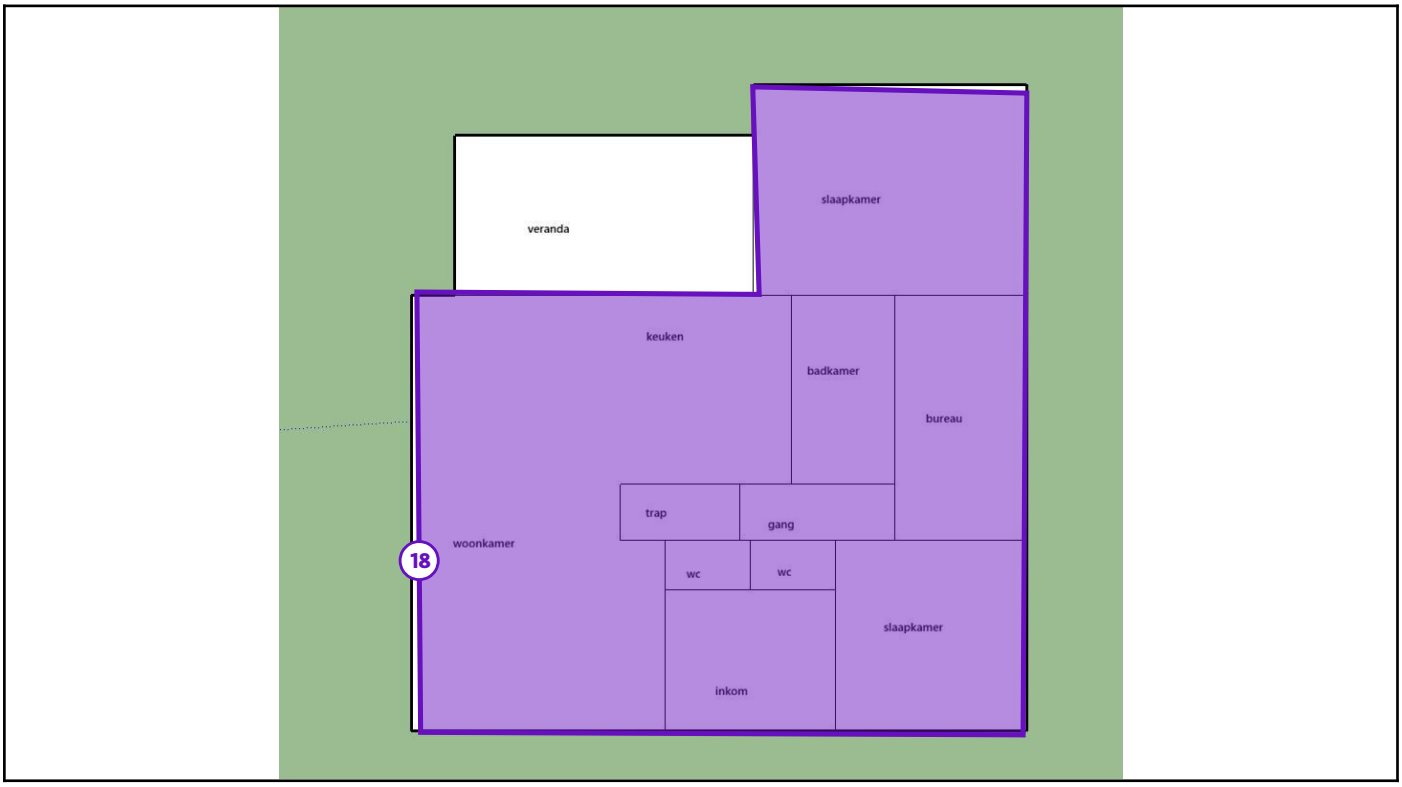
Beschrijving	Type	Actie
18. Plafonds uit niet asbestverdacht materiaal	Overige ruimte of materiaal	-

Beschrijving	Notitie	Terug te vinden op plannen
Fiche 18: Plafonds uit niet asbestverdacht materiaal	De plafonds zijn gemaakt van niet-asbestverdachte materialen (bijvoorbeeld laminaat, gyproc, ...), deze toepassingen zijn niet asbestverdacht. We hebben echter niet kunnen vaststellen of er mogelijk asbestverdachte of asbesthoudende materialen achter deze toepassingen aanwezig zijn. Bij renovatie of sloop is het aangeraden om een destructief onderzoek te laten uitvoeren van deze toepassingen. Door de afwerking van de plafonds is er geen staalname pleisterwerk plafond kunnen nemen.	Plan 1.4: Gelijkvloers

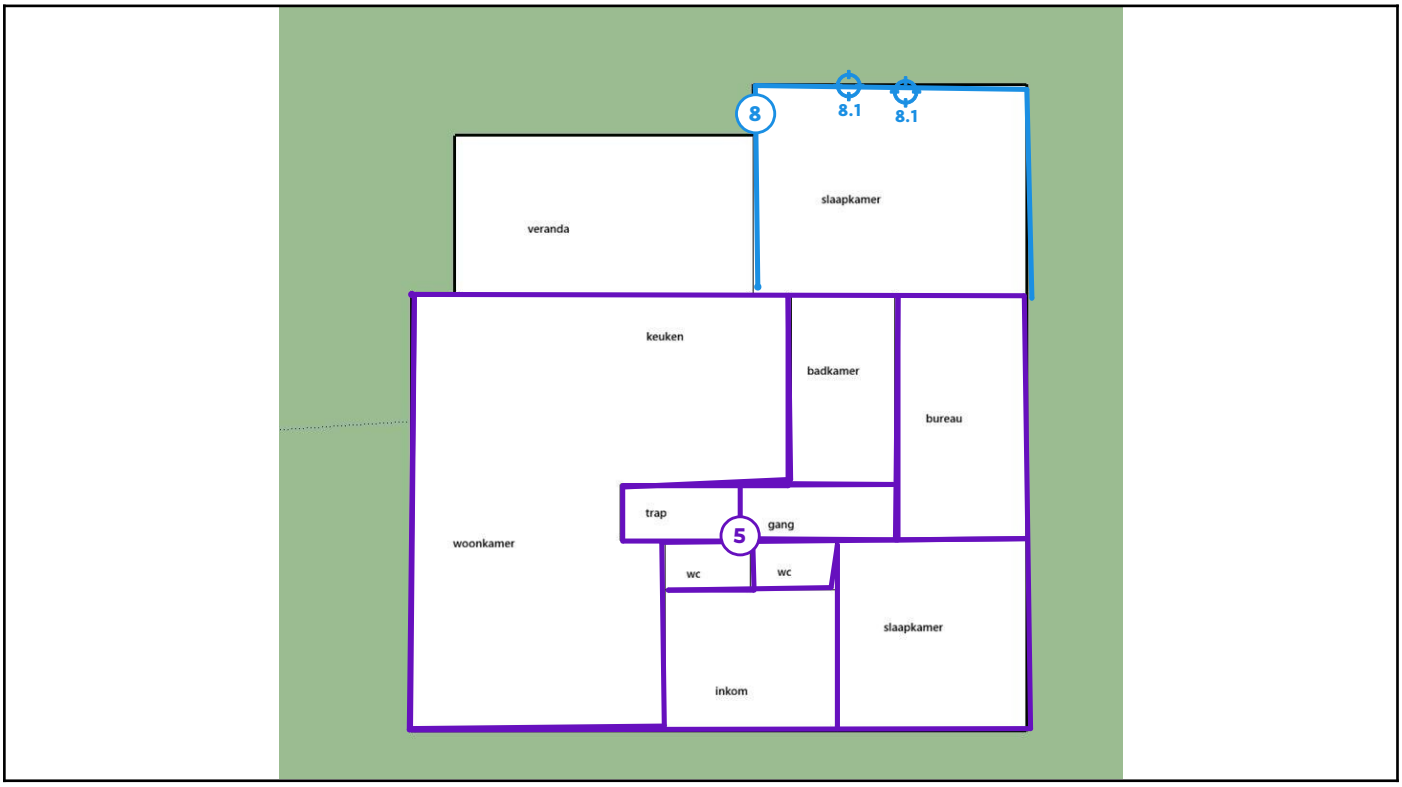
Plan 1.5: Gelijkvloers

Beschrijving	Type	Actie
5. Voorzet wanden	Advies	-
8. Pleisterwerk muren	Geen asbest	-
8.1 Code: monster 1 muurpleister	Mengmonster	-

Er werden voorzetwanden (valse muren) aangebracht. Als deskundige kan ik geen uitspraak doen over eventuele asbestverdachte toepassingen die aanwezig zijn of verborgen zitten achter de voorzetwanden. Bij renovaties, sloop of verbouwingen is het aan te raden een destructieve asbestinventaris op te stellen voor deze ruimtes.

#	Type	Referentie	Resultaat
8.1	Mengmonster	monster 1 muurpleister	Geen asbest

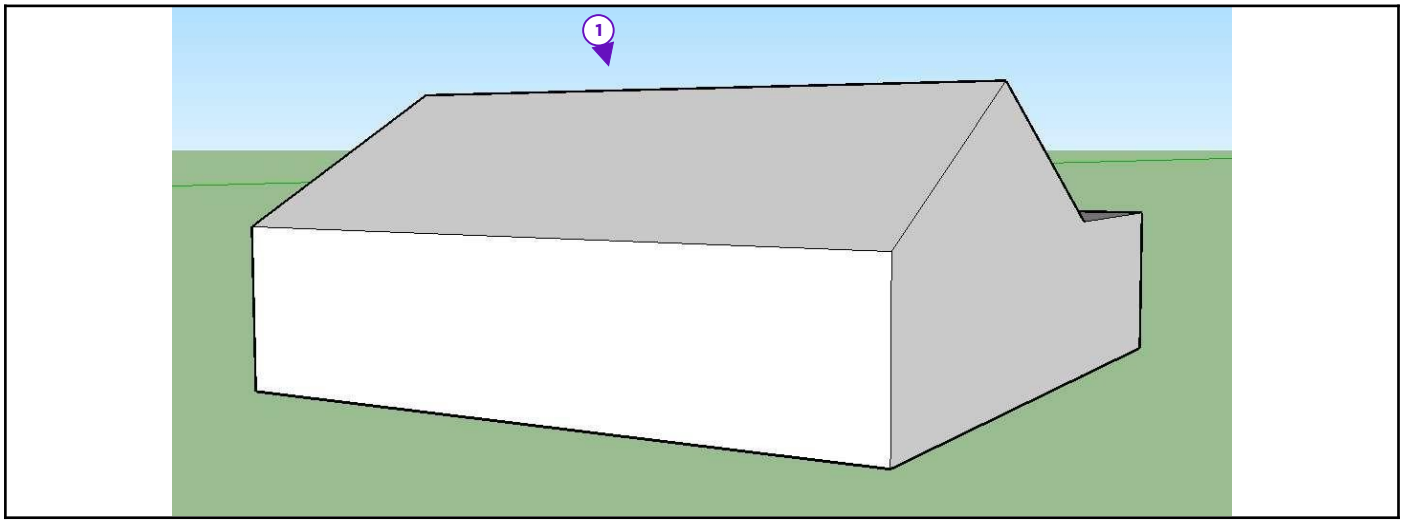
Plan 1.9: Volledige woning

Beschrijving	Type	Actie
1. Schoorsteen rookgaskanaal	Beperking	-

Reden: Het te onderzoeken materiaal situeert zich hoger dan 3,50 m te rekenen vanaf een veilige ondergrond

Uitleg van de asbestdeskundige: Het rookgaskanaal is niet beoordeeld. Aan de binnenzijde is de kachel aangesloten. Aan de buitenzijde is het hoger dan 3,5 meter om de schoorsteen te inspecteren. Het is niet zichtbaar of er een asbestverdacht rookgaskanaal aanwezig is in de schoorsteen. Conform ons inspectieprotocol mogen wij een beperking inroepen voor hoogtes hoger dan 3,5 m. Indien men dit wil laten onderzoeken, dient er een nieuwe afspraak gemaakt te worden en moet er een hoogtewerker voorzien worden, evenals iemand die bevoegd is om deze te bedienen en eventueel een technieker die de al dan niet aanwezige schouwhoed kan afnemen en weer terugplaatsen.

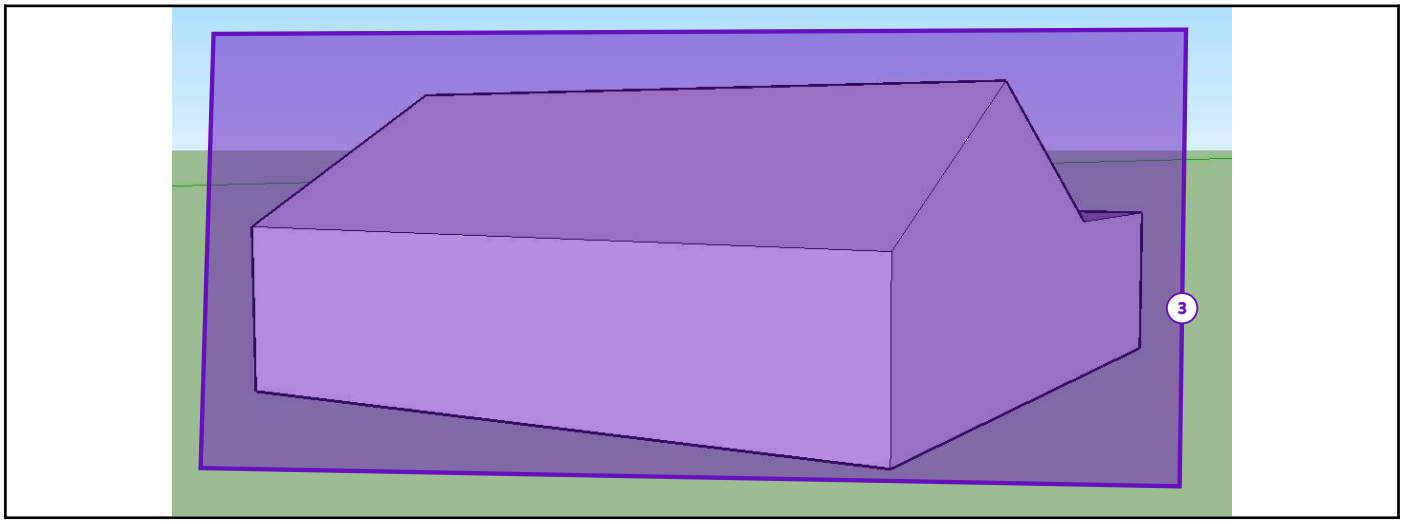
Plan 1.10: Volledige woning

Beschrijving	Type	Actie
3. Lijm & tegels/mozaïekparket	Advies	-

Bij de tegelwanden, zowel verticaal als horizontaal en mozaïekparket doorheen de hele woning, is de mogelijkheid aanwezig dat er asbesthoudende tegels en tegellijm is gebruikt. Deze lijm bevindt zich achter de tegels. Omdat we geen destructieve methoden mochten toepassen, kunnen we geen oordeel geven over zowel de tegels als tegellijm.

Echter, bij renovaties of sloop is een destructief onderzoek naar deze tegellijm absoluut noodzakelijk.

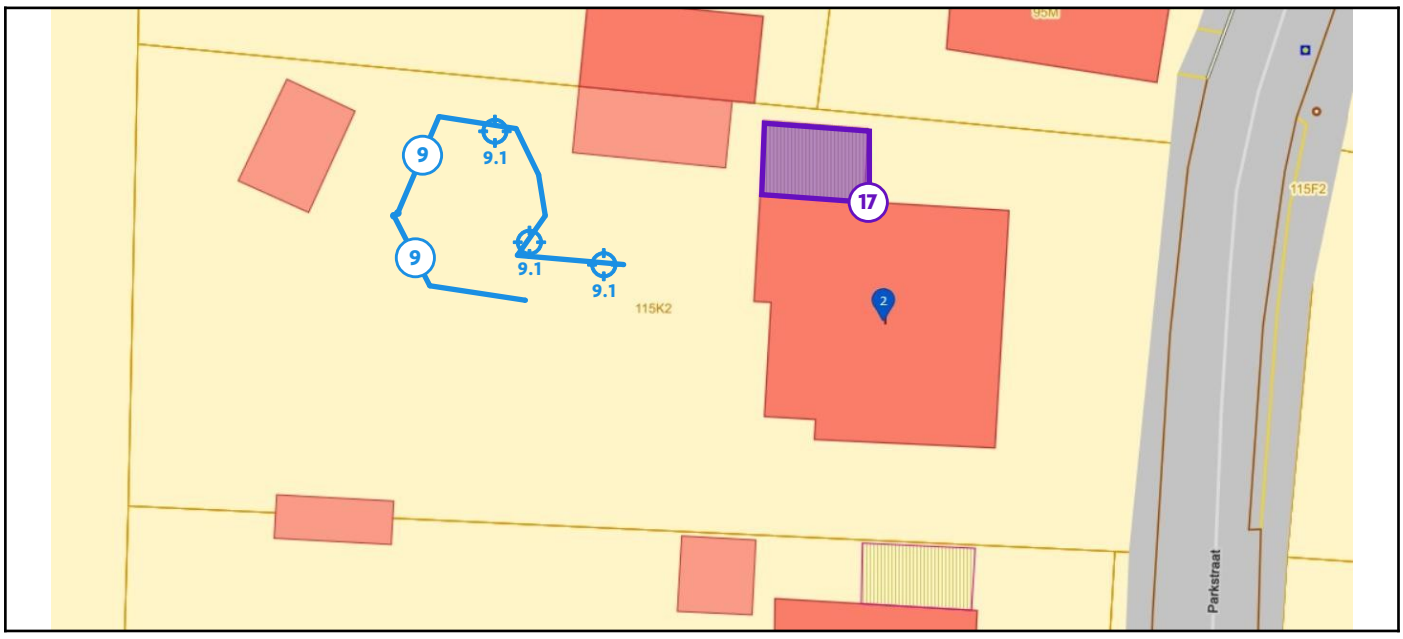
Plan 1.11: Geopunt

Beschrijving	Type	Actie
9. Cementering buiten	Geen asbest	-
9.1 Code: Monster 5 cementering buiten	Mengmonster	-
17. Golfplaten metaal	Overige ruimte of materiaal	-

#	Type	Referentie	Resultaat
9.1	Mengmonster	Monster 5 cementering buiten	Geen asbest

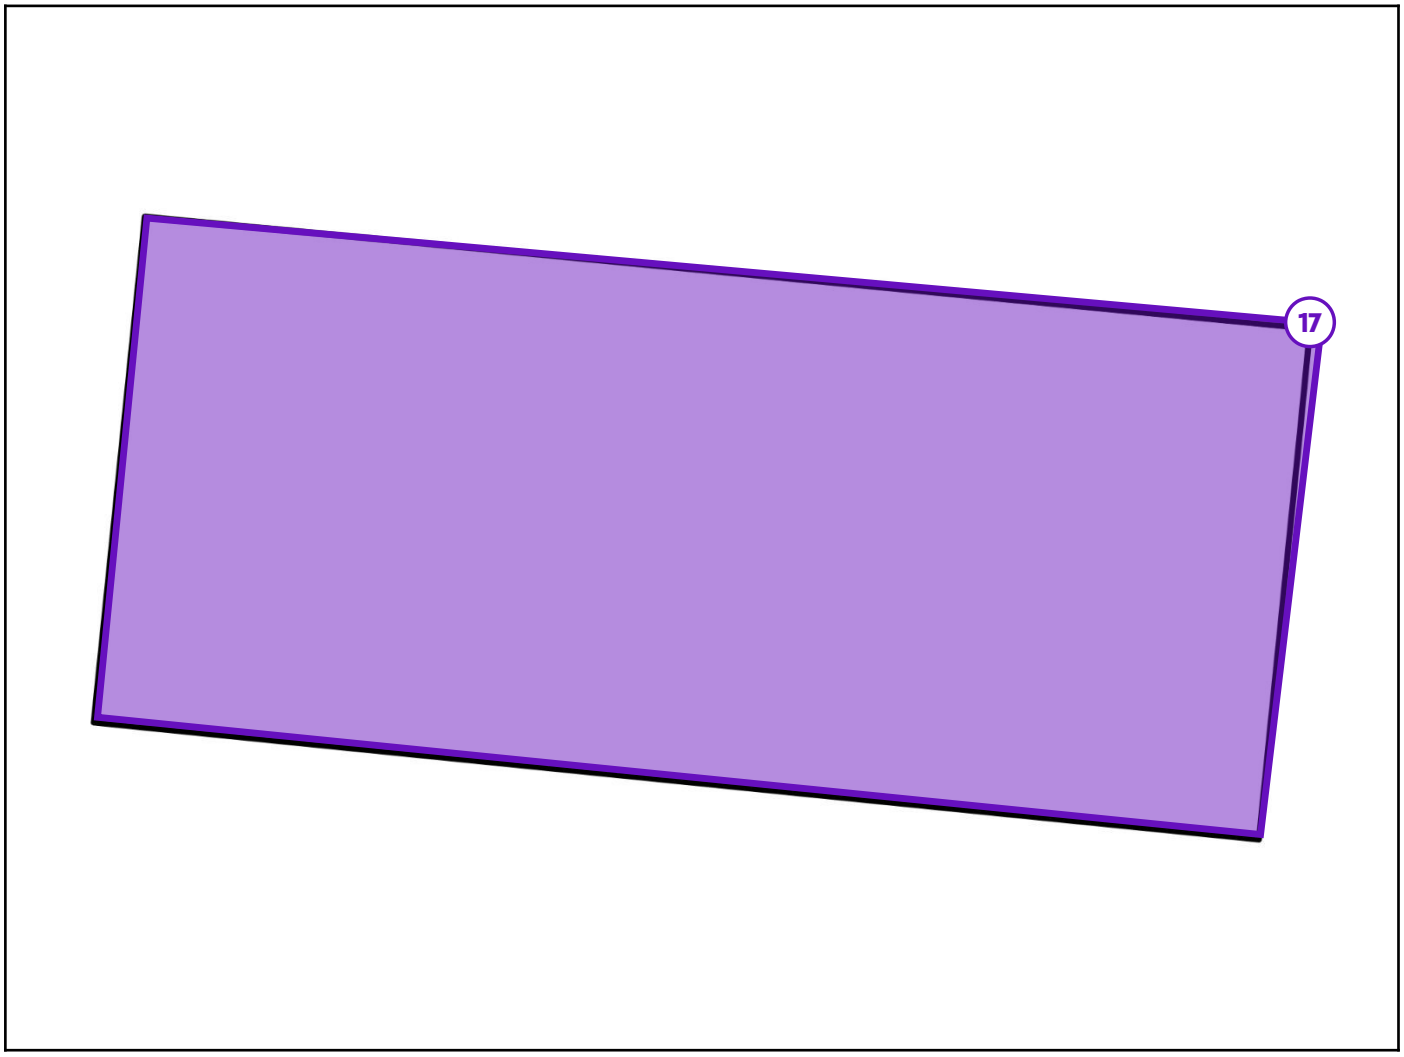
Plan 2.1: Carport plan

Beschrijving	Type	Actie
17. Golfplaten metaal	Overige ruimte of materiaal	-

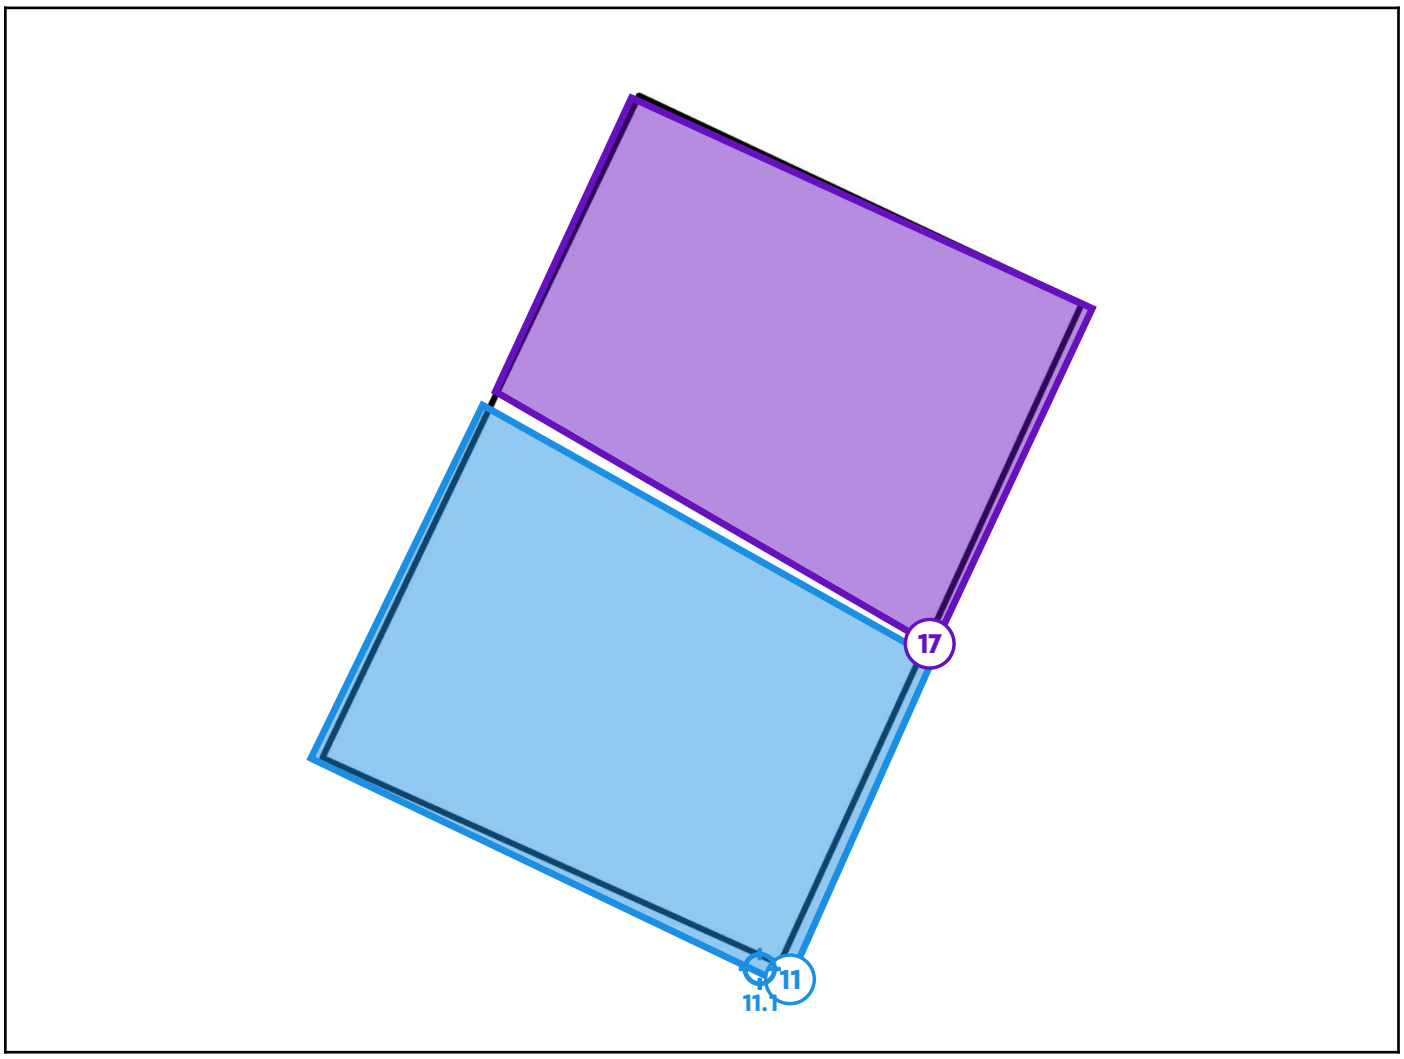
Plan 3.1: Tuinhuis plan

Beschrijving	Type	Actie
11. Roofing	Geen asbest	-
11.1 Code: Monster 6 roofing	Puntmonster	-
17. Golfplaten metaal	Overige ruimte of materiaal	-

#	Type	Referentie	Resultaat
11.1	Puntmonster	Monster 6 roofing	Geen asbest

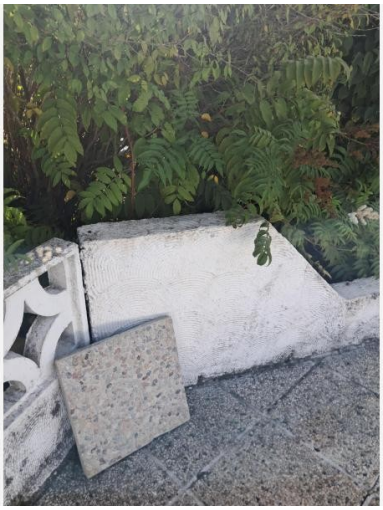
Fiche 9: Cementering buiten

Geen asbest
