Asbestinventarisattest

Rozenstraat 16, 3270 Scherpenheuvel-Zichem

Attestnummer : **20261125-000408.000**
Uitgegeven op : **25.11.2026**
Geldig tot : **25.11.2031**

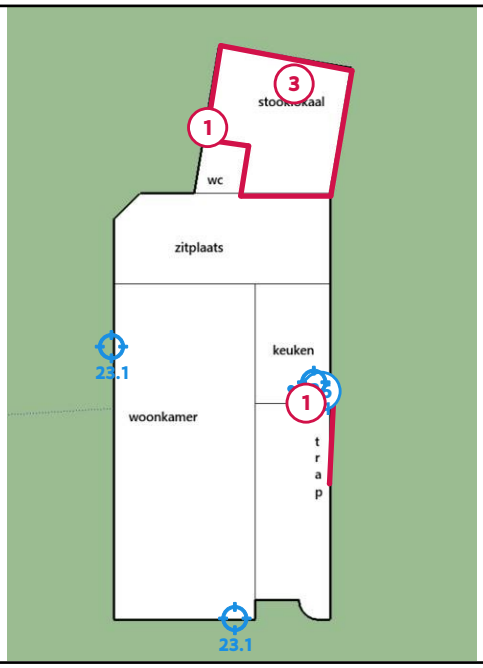
Plan 1.2: Gelijkvloers

Beschrijving	Type	Actie
1. Cementplaat	Asbestmateriaal	Dringend verwijderen
3. Roetluik	Asbestmateriaal	Dringend verwijderen
23. Mastiek profiel - muur	Geen asbest	-
23.1 Code: Monster 12 mastiek P-M	Mengmonster	-
26. Coating	Geen asbest	-
26.1 Code: Monster 9 coating	Puntmonster	-

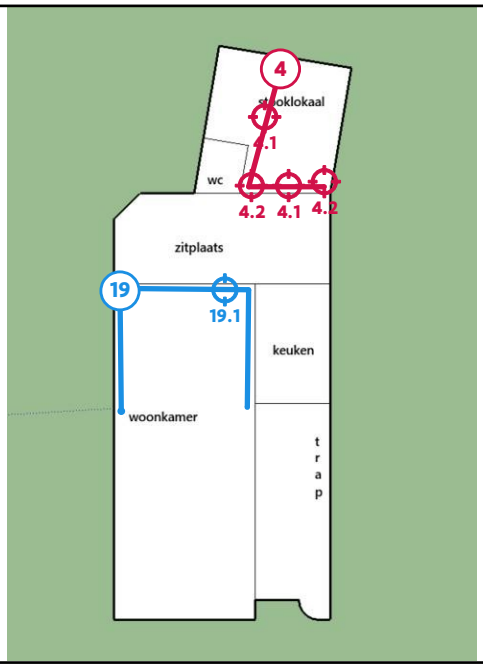
Plan 1.3: Gelijkvloers

Beschrijving	Type	Actie
4. Leidingisolatie	Asbestmateriaal	Dringend verwijderen
4.1 Code: Monster 4 LI rechte stukken	Mengmonster	-
4.2 Code: Monster 5 LI bochten	Mengmonster	-
19. Sierpleister omranding	Geen asbest	-
19.1 Code: Monster 3 sierpleister omranding	Mengmonster	-

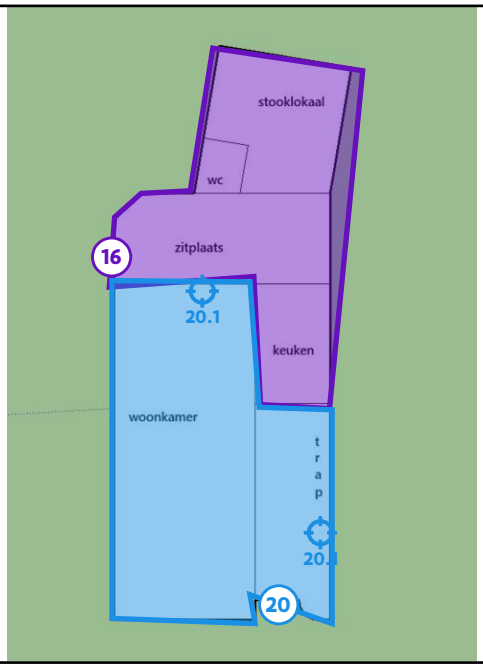
Plan 1.4: Gelijkvloers

Beschrijving	Type	Actie
16. Plafonds uit niet asbestverdacht materiaal	Advies	-
20. Pleisterwerk plafonds	Geen asbest	-
20.1 Code: Monster 2: plafondpleister	Mengmonster	-

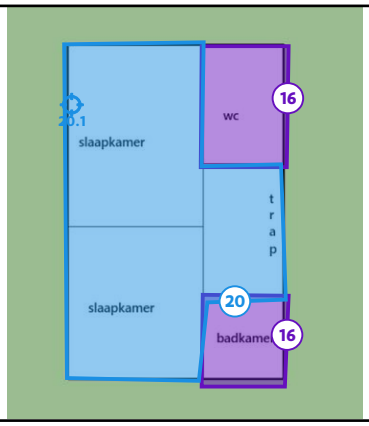
Plan 1.7: Eerste verdiep

Beschrijving	Type	Actie
16. Plafonds uit niet asbestverdacht materiaal	Advies	-
20. Pleisterwerk plafonds	Geen asbest	-
20.1 Code: Monster 2: plafondpleister	Mengmonster	-

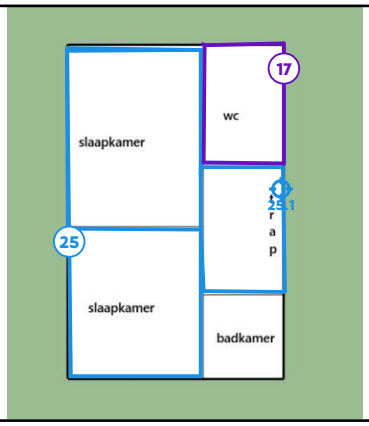
Plan 1.8: Eerste verdiep

Beschrijving	Type	Actie
17. Voorzet wanden	Advies	-
25. Pleisterwerk muren	Geen asbest	-
25.1 Code: monster 1 muurpleister	Mengmonster	-

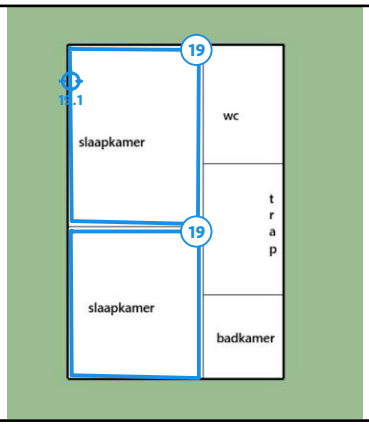
Plan 1.9: Eerste verdiep

Beschrijving	Type	Actie
19. Sierpleister omranding	Geen asbest	-
19.1 Code: Monster 3 sierpleister omranding	Mengmonster	-

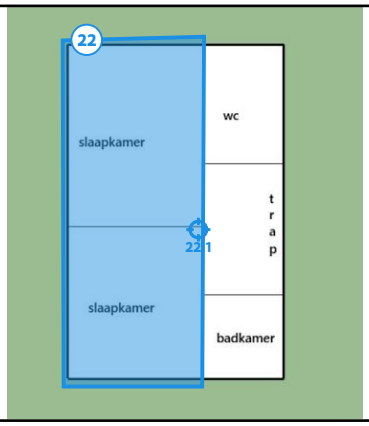
Plan 1.10: Eerste verdiep

Beschrijving	Type	Actie
22. Vloerzeil	Geen asbest	-
22.1 Code: Monster 10 vloerzeil +1	Puntmonster	-

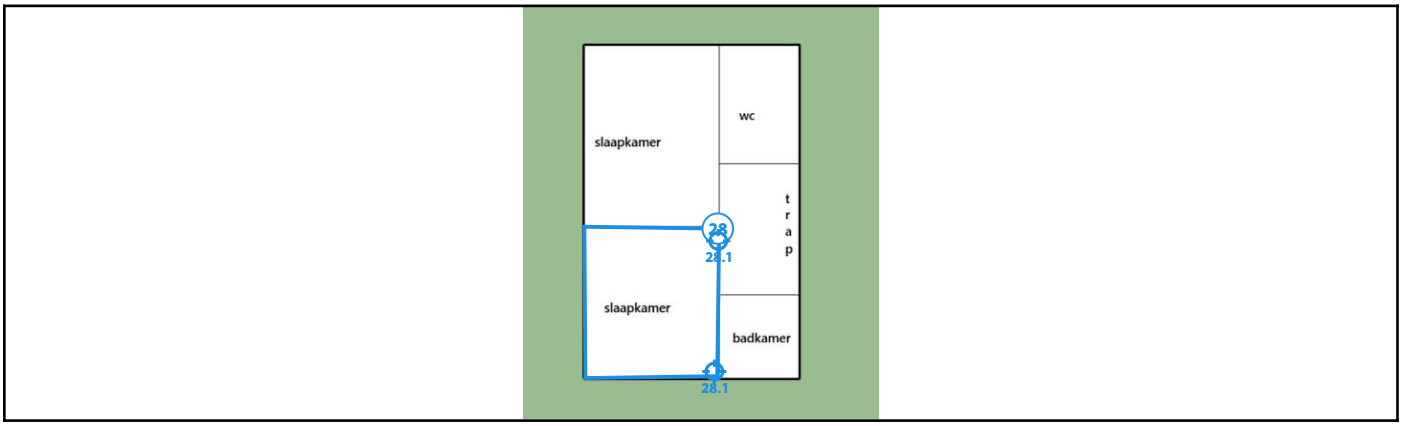
Plan 1.11: Eerste verdiep

Beschrijving	Type	Actie
28. Tegellijm slaapkamer	Geen asbest	-
28.1 Code: Monster 8 tegellijm slaapkamer	Mengmonster	-

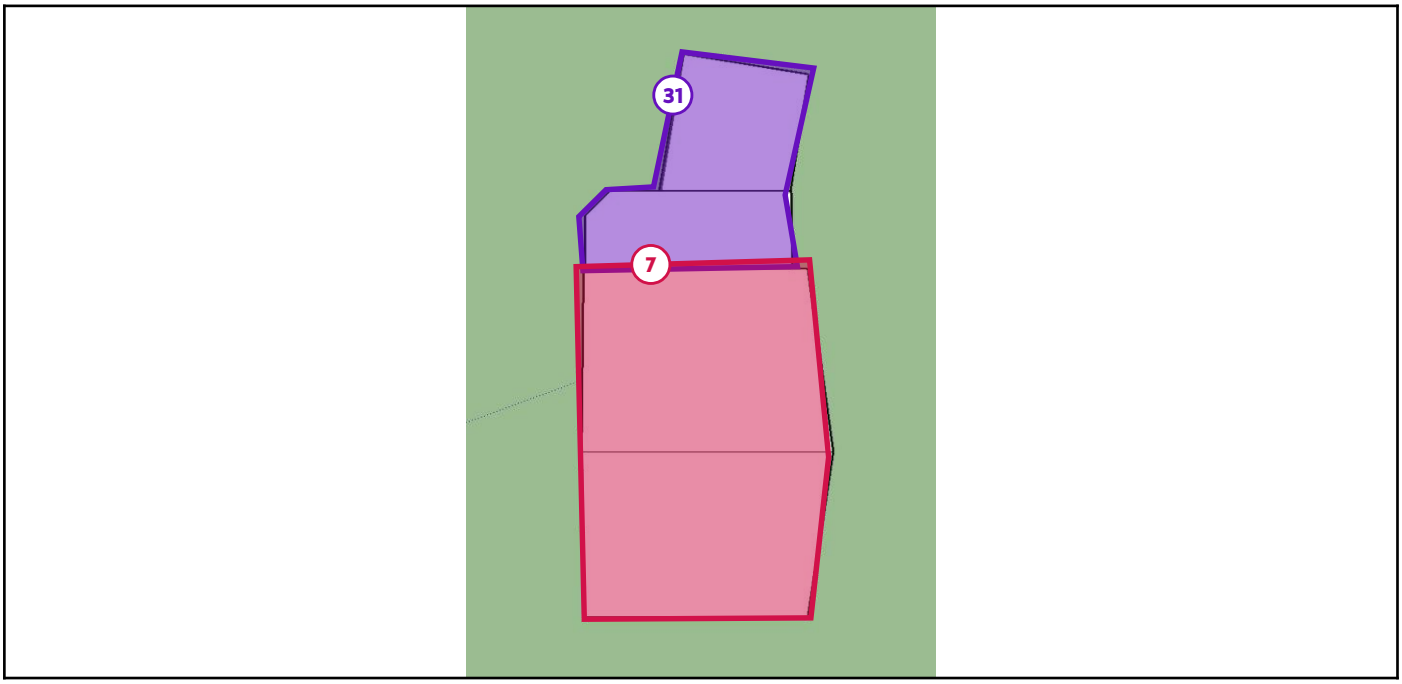
Plan 1.13: Daken

Beschrijving	Type	Actie
7. Leien	Asbestmateriaal	Dringend verwijderen
31. Dakbedekking	Overige ruimte of materiaal	-

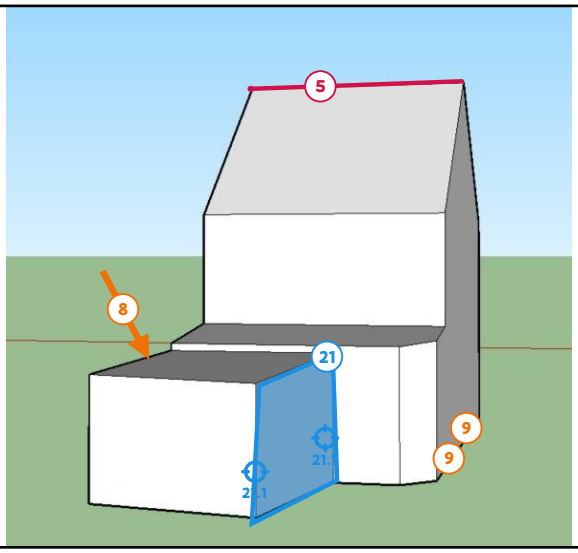
Plan 1.15: Achtergevel

Beschrijving	Type	Actie
5. Nokpannen	Asbestmateriaal	Dringend verwijderen
8. Rookgaskanaal	Asbestmateriaal	Verwijderen
9. Roetluik	Asbestmateriaal	Verwijderen
21. Crepi	Geen asbest	-
21.1 Code: Monster 11 crepi	Mengmonster	-

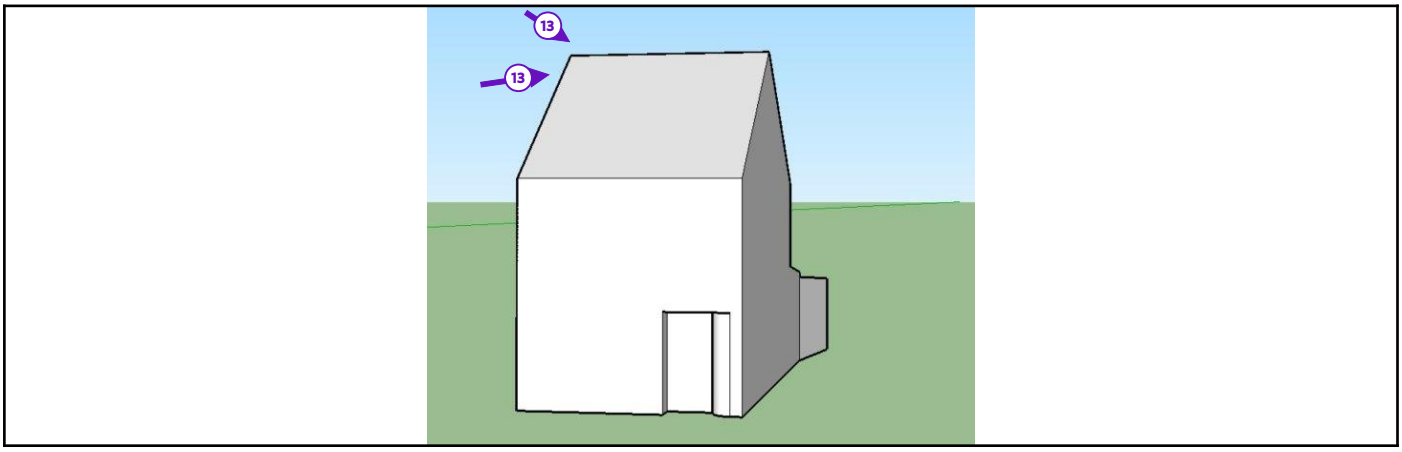
Plan 1.16: Voorgevel

Beschrijving	Type	Actie
13. Schoorsteen rookgaskanaal	Beperking	-

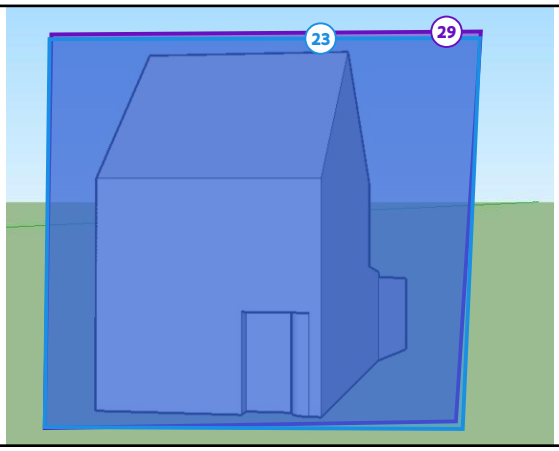
Plan 1.17: Volledige woning

Beschrijving	Type	Actie
23. Mastiek profiel - muur	Geen asbest	-
29. Mastiek profiel - muur	Overige ruimte of materiaal	-

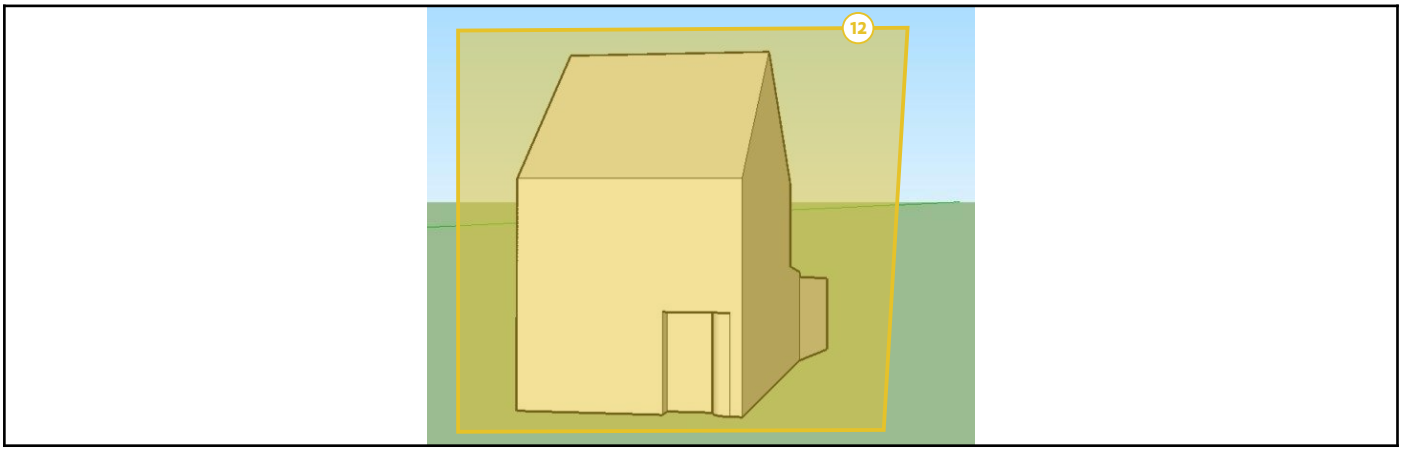
Plan 1.18: Volledige woning

Beschrijving	Type	Actie
12. Pakkingen radiatoren	Asbestmateriaal	Zorgvuldig beheren

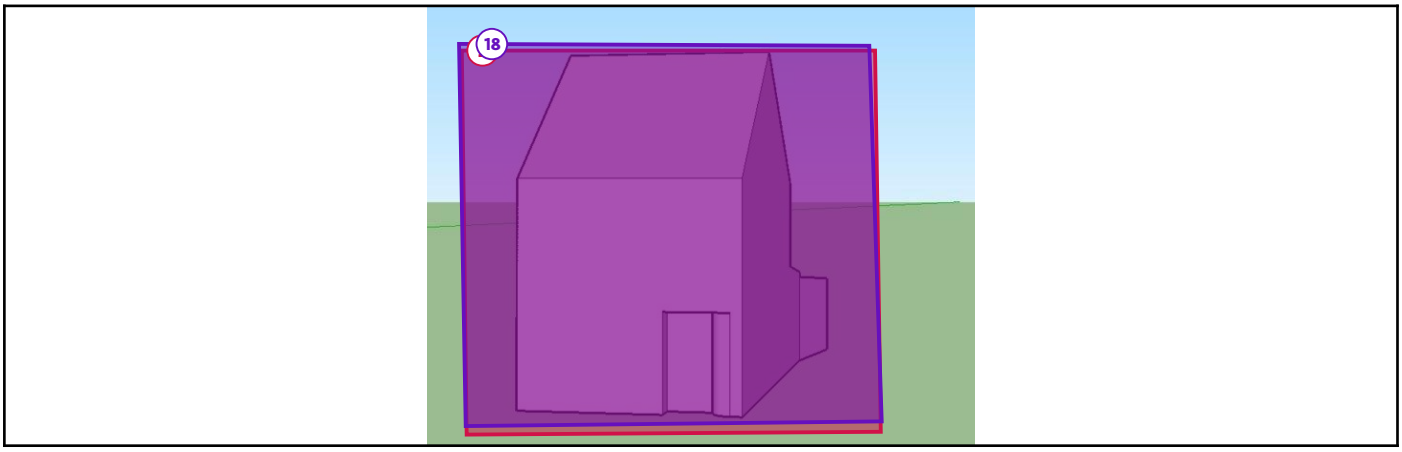
Plan 1.19: Volledige woning

Beschrijving	Type	Actie
2. Mastiek glas - profiel houten enkelglas ramen	Asbestmateriaal	Dringend verwijderen
18. Tegellijm & tegels	Advies	-

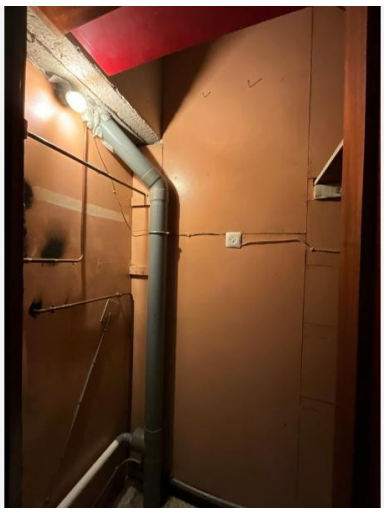
Fiche 1: Cementplaat

Dringend verwijderen

Eindbeoordeling materiaalrisico	Hoog materiaalrisico en/of hoge kans op vezelvrijgave

Gebondenheid	Categorie 1: hechtgebonden in oorsprong
Asbestsoort (vezeltype)	Crocidoliet aanwezig
Asbestconcentratie	Laag (< 50%)
Afschermingsgraad van het gehele materiaal	Geheel of deels vrij aan de binnenlucht, maar geen contact met binnenluchtstromen
Toestand van het materiaal	Matig beschadigd, matig verweerd

Beschrijving	Cementplaat
Omgeving	Binnen
Primaire drager	Binnenwand
Asbestmateriaal	Plaat, paneel, tablet - Generiek
Bindmiddel van asbestmateriaal	Cement
Gebondenheid op basis van bindmiddel	Hecht
Hoeveelheid (oppervlakte - dikte - aantal)	• 40,00 m^2 - 0,40 cm - 1 stuk
Totaal volume	0,16 m^3
Eenvoudig bereikbaar	Ja
Bevestigingswijze	• Geschroefd • Genageld, geniet
Identificatiemethode	De asbestdeskundige beoordeelt het materiaal als asbestverdacht en dus asbesthoudend, en dit zonder monstername. Motivatie: De opdrachtgever weigert om het materiaal te laten bemonsteren.
Destructieve handeling voor identificatie	Nee
Opmerking	Deze oppervlakte, volumes en gewichten zijn niet gemeten, maar geschat op basis van een benadering van de aanwezige cementplaten (de opgegeven hoeveelheden mogen niet gebruikt worden als maatstaf voor heffingen).

- Verwijder dit asbestmateriaal zo snel mogelijk. Volg de toestand goed op.
- Voer bijkomende staalname(s) uit.

- Eenvoudige handelingen: mag via doe-het-zelf of door werknemer(s) met opleidingsattest eenvoudige handelingen
  Deze toepassing mag door een aannemer die over een opleidingsattest eenvoudige handelingen beschikt of door een particulier (doe-het-zelver), verwijderd worden indien er geen verhoogd risico op vrijgave van asbestvezels (max. concentratie 0,01 vezels/cm3 - CODEX Art. VI.3-54) ontstaat en de toepassing voorafgaand wordt gefixeerd/bevochtigd. De individuele elementen moeten zonder machinale werktuigen (boormachine, slijpschijf, hogedrukreiniger¦) en zonder breken of gooien een voor een losgemaakt worden en dubbel en luchtdicht verpakt afgevoerd worden naar een erkend afvalpunt (recyclagepark). Daar moeten ze voorzichtig in de container voor asbestafval worden gelegd. Op het recyclagepark worden uitsluitend hechtgebonden asbestmaterialen aanvaard. Niet-hechtgebonden asbestmaterialen kunnen enkel bij een erkend asbestverwijderaar of asbestafvalverwerker worden aangeboden.

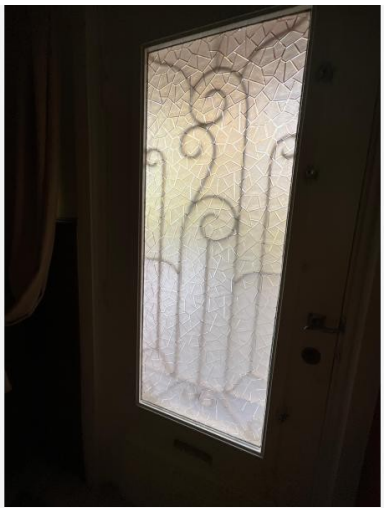
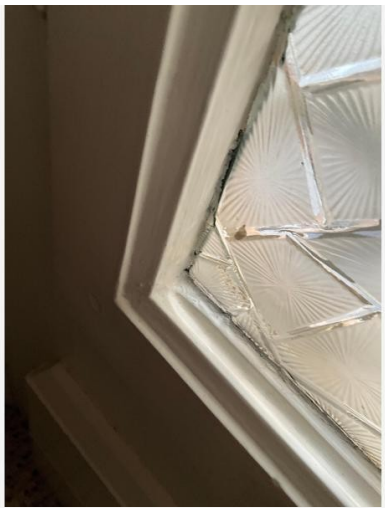
Fiche 2: Mastiek glas - profiel houten enkelglas ramen

Dringend verwijderen

Eindbeoordeling materiaalrisico	Hoog materiaalrisico en/of hoge kans op vezelvrijgave

Gebondenheid	Categorie 1: hechtgebonden in oorsprong
Asbestsoort (vezeltype)	Amfibool aanwezig, uitgezonderd crocidoliet
Asbestconcentratie	Laag (< 50%)
Afschermingsgraad van het gehele materiaal	Geheel of deels vrij aan de binnenlucht, maar geen contact met binnenluchtstromen
Toestand van het materiaal	Zwaar beschadigd, zwaar verweerd

Beschrijving	Mastiek glas - profiel houten enkelglas ramen
Omgeving	Grenst aan binnen- en buitenlucht
Primaire drager	Wandopening verticaal (raam, deur, ...)
Asbestmateriaal	In-situ afwerkingslagen - Pasta, stopverf, voegsel, stopsel, vulsel, mastiek, kitten, ...
Bindmiddel van asbestmateriaal	Kitten, mastiek, pasta
Gebondenheid op basis van bindmiddel	Hecht
Hoeveelheid (gewicht - aantal)	• 1,20 kg - 1 stuk
Totaal gewicht	1,20 kg
Eenvoudig bereikbaar	Ja
Bevestigingswijze	• Verlijmd, ingegoten, versmeerd
Identificatiemethode	De asbestdeskundige beoordeelt het materiaal als asbestverdacht en dus asbesthoudend, en dit zonder monstername. Motivatie: De monstername brengt andere schade aan dan schade die inherent is aan de monstername.
Destructieve handeling voor identificatie	Nee
Opmerking	Deze oppervlakte, volumes en gewichten zijn niet gemeten, maar geschat op basis van een benadering van de aanwezige kitten (de opgegeven hoeveelheden mogen niet gebruikt worden als maatstaf voor heffingen). Er werd geen staalname uitgevoerd van de afdichtingsmastiek tussen het houten raamprofiel en het enkel glas. De mastiek bevindt zich rechtstreeks tegen het glas en is vastgehecht aan zowel het houten kader als het glasoppervlak. Dit houdt een reeel risico in op inherente schade aan het beglazingssysteem (breuk of verlies van luchtdichtheid van het glas) Het gaat om alle houten enkelglas ramen doorheen de hele woning.

- Verwijder dit asbestmateriaal zo snel mogelijk. Volg de toestand goed op.
- Voer bijkomende staalname(s) uit.

- Eenvoudige handelingen: mag via doe-het-zelf of door werknemer(s) met opleidingsattest eenvoudige handelingen
  Deze toepassing mag door een aannemer die over een opleidingsattest eenvoudige handelingen beschikt of door een particulier (doe-het-zelver), verwijderd worden indien er geen verhoogd risico op vrijgave van asbestvezels (max. concentratie 0,01 vezels/cm3 - CODEX Art. VI.3-54) ontstaat en de toepassing voorafgaand wordt gefixeerd/bevochtigd. De individuele elementen moeten zonder machinale werktuigen (boormachine, slijpschijf, hogedrukreiniger¦) en zonder breken of gooien een voor een losgemaakt worden en dubbel en luchtdicht verpakt afgevoerd worden naar een erkend afvalpunt (recyclagepark). Daar moeten ze voorzichtig in de container voor asbestafval worden gelegd. Op het recyclagepark worden uitsluitend hechtgebonden asbestmaterialen aanvaard. Niet-hechtgebonden asbestmaterialen kunnen enkel bij een erkend asbestverwijderaar of asbestafvalverwerker worden aangeboden.

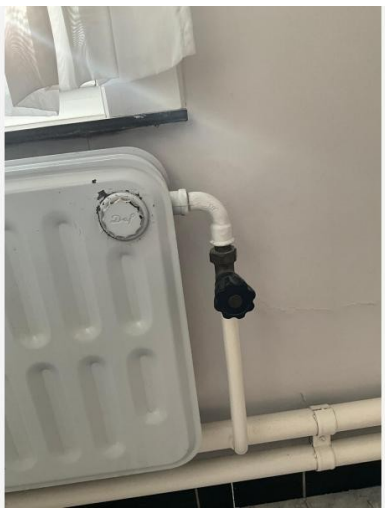
Fiche 10: Bakeliet radiatorknoppen

Beschrijving	Bakeliet radiatorknoppen
Omgeving	Binnen
Primaire drager	Ruimteverwarming
Asbestmateriaal	Plaat, paneel, tablet - Type Bakeliet
Bindmiddel van asbestmateriaal	Kunststof of -hars
Gebondenheid op basis van bindmiddel	Hecht
Hoeveelheid (oppervlakte - dikte - aantal)	• 1,00 m^2 - 0,80 cm - 15 stuks
Totaal volume	0,12 m^3
Eenvoudig bereikbaar	Ja
Bevestigingswijze	• Geschroefd
Identificatiemethode	De asbestdeskundige beoordeelt het materiaal als asbestverdacht en dus asbesthoudend, en dit zonder monstername. Motivatie: De monstername brengt andere schade aan dan schade die inherent is aan de monstername.
Destructieve handeling voor identificatie	Nee
Opmerking	Deze oppervlakte werd niet gemeten, maar geschat op basis van een benadering voor alle aanwezige radiatorknoppen. Deze schatting mag niet worden gebruikt als maatstaf voor heffingen. Als deskundige hebben wij geverifieerd dat het materiaal inderdaad bakeliet betreft en geen harde PVC. Bakeliet wordt door ons beschouwd als een asbestverdachte toepassing, aangezien het in veel gevallen asbesthoudend is. We hebben echter geen staalname uitgevoerd om de functionaliteit van de radiatorknoppen niet in gevaar te brengen. Het gaat om alle radiatorknoppen type bakeliet doorheen de hele woning.

- Eenvoudige handelingen: mag via doe-het-zelf of door werknemer(s) met opleidingsattest eenvoudige handelingen
  Deze toepassing mag door een aannemer die over een opleidingsattest eenvoudige handelingen beschikt of door een particulier (doe-het-zelver), verwijderd worden indien er geen verhoogd risico op vrijgave van asbestvezels (max. concentratie 0,01 vezels/cm3 - CODEX Art. VI.3-54) ontstaat en de toepassing voorafgaand wordt gefixeerd/bevochtigd. De individuele elementen moeten zonder machinale werktuigen (boormachine, slijpschijf, hogedrukreiniger¦) en zonder breken of gooien een voor een losgemaakt worden en dubbel en luchtdicht verpakt afgevoerd worden naar een erkend afvalpunt (recyclagepark). Daar moeten ze voorzichtig in de container voor asbestafval worden gelegd. Op het recyclagepark worden uitsluitend hechtgebonden asbestmaterialen aanvaard. Niet-hechtgebonden asbestmaterialen kunnen enkel bij een erkend

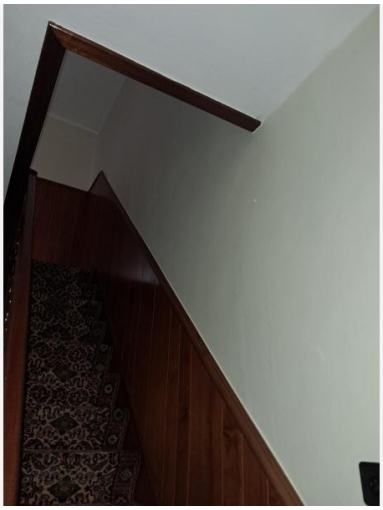
Fiche 20: Pleisterwerk plafonds

Geen asbest

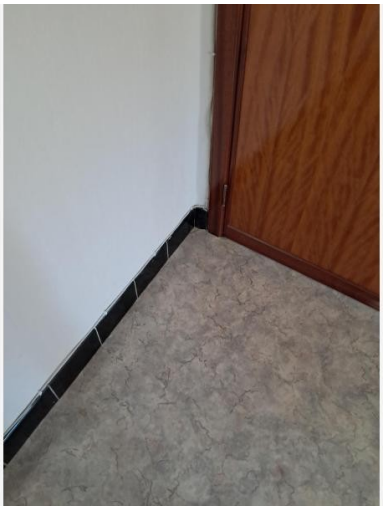
Fiche 22: Vloerzeil

Geen asbest

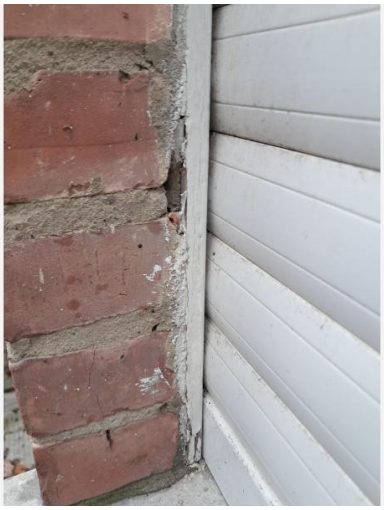
Fiche 23: Mastiek profiel - muur

Geen asbest

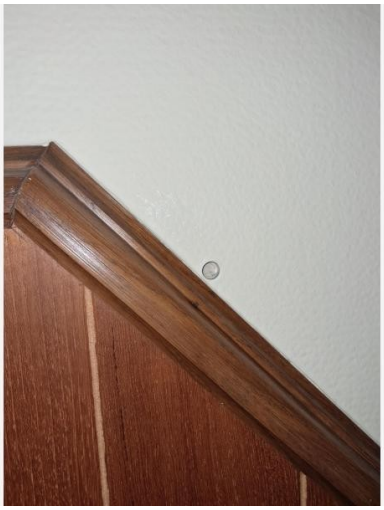
Fiche 25: Pleisterwerk muren

Geen asbest

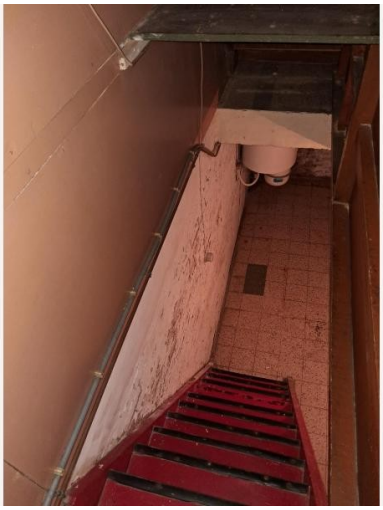
Fiche 27: Cementering

Geen asbest

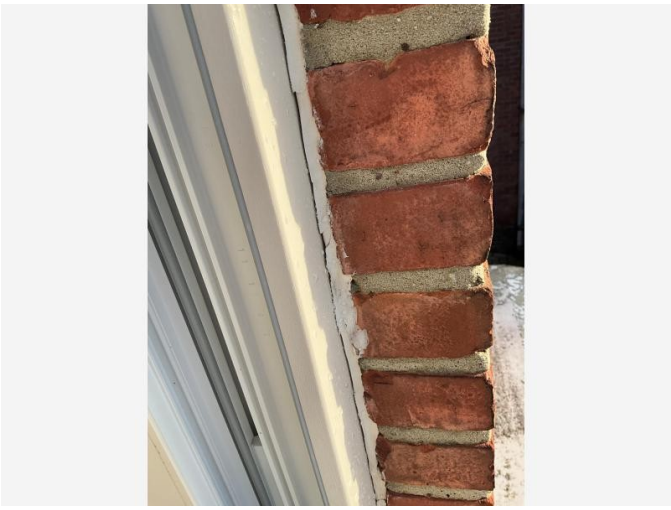
Beschrijving	Notitie	Terug te vinden op plannen
Fiche 29: Mastiek profiel - muur	De mastiek rond de vernieuwde ramen van de gehele woning werd vastgesteld als een silicone mastiek.	Plan 1.17: Volledige woning
Fiche 30: Ideal Baxi - Crysalis Xenium C27	Ideal Baxi - Crysalis Xenium C27 met bouwjaar 2002	Plan 1.6: Gelijkvloers
Fiche 31: Dakbedekking	Veranda = PVC beplating Plat dak = zinkplaten	Plan 1.13: Daken

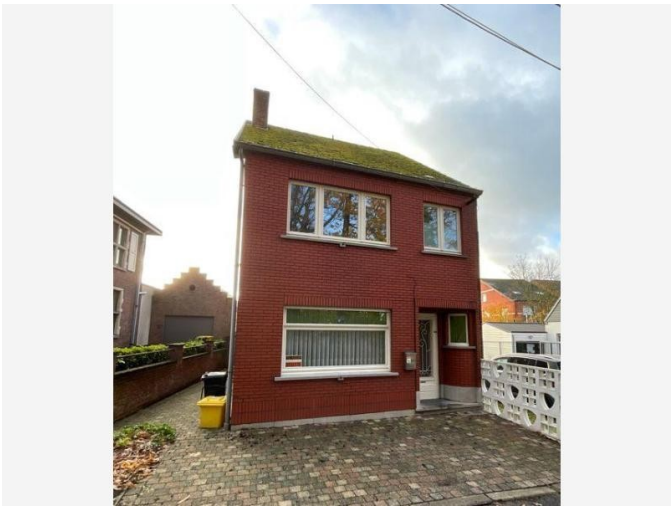
Beschrijving	Notitie	Terug te vinden op plannen
Fiche 33: Geen onderdak aanwezig	Tijdens de inspectie van dit gebouw hebben we vastgesteld dat er geen onderdak aanwezig is in de dakstructuur.	Plan 1.14: Daken
Fiche 34: Geen lift aanwezig	Geen lift aanwezig	-
