Asbestinventarisattest

Frans Smeyersstraat 54, 3270 Scherpenheuvel-Zichem

Attestnummer : **20261023-000199.000**
Uitgegeven op : **23.10.2026**
Geldig tot : **23.10.2036**

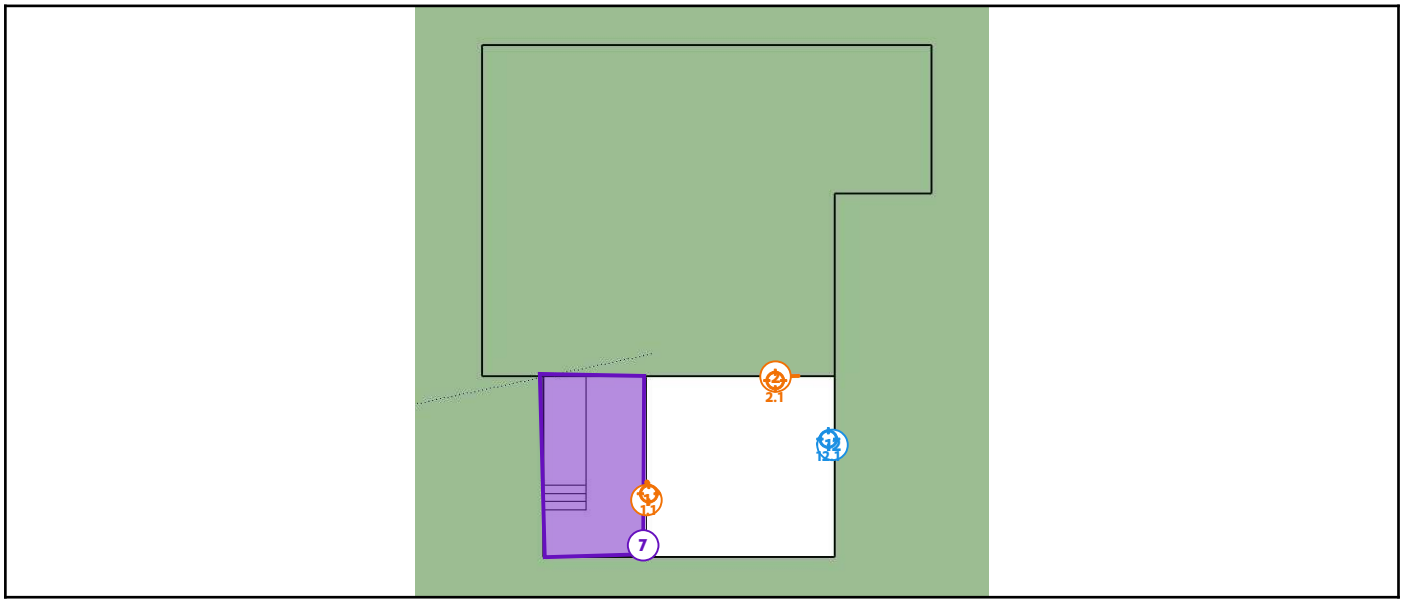
Plan 1.1: Kelder

Beschrijving	Type	Actie
1. Mastiek metalen deur	Asbestmateriaal	Verwijderen
1.1 Code: Monster 7 mastiek metalen deur	Puntmonster	-
2. Cementbuis rond verwarmingsbuizen	Asbestmateriaal	Maatregelen nemen
2.1 Code: Monster 5 cementbuis	Puntmonster	-
7. Plafonds uit niet asbestverdacht materiaal	Advies	-
12. Roetluik	Geen asbest	-
12.1 Code: Monster 6 roetluik	Puntmonster	-

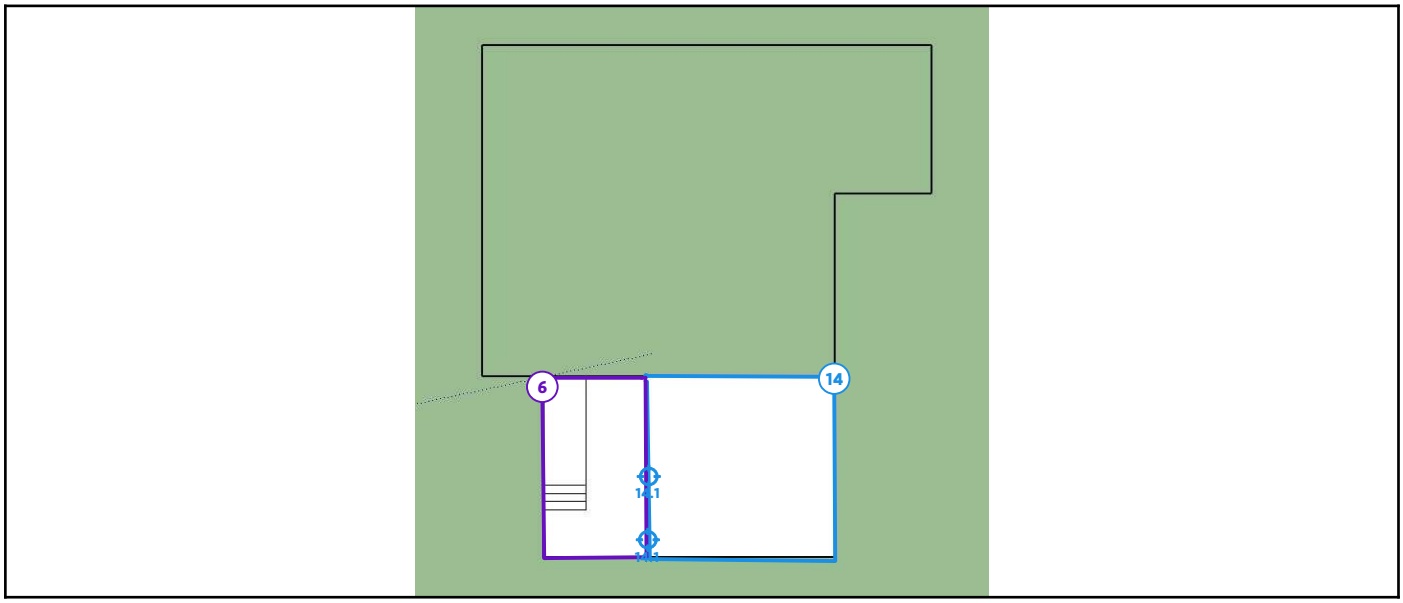
Plan 1.2: Kelder

Beschrijving	Type	Actie
6. Voorzet wanden	Advies	-
14. Cementering garage	Geen asbest	-
14.1 Code: Monster 4 cementering binnen	Mengmonster	-

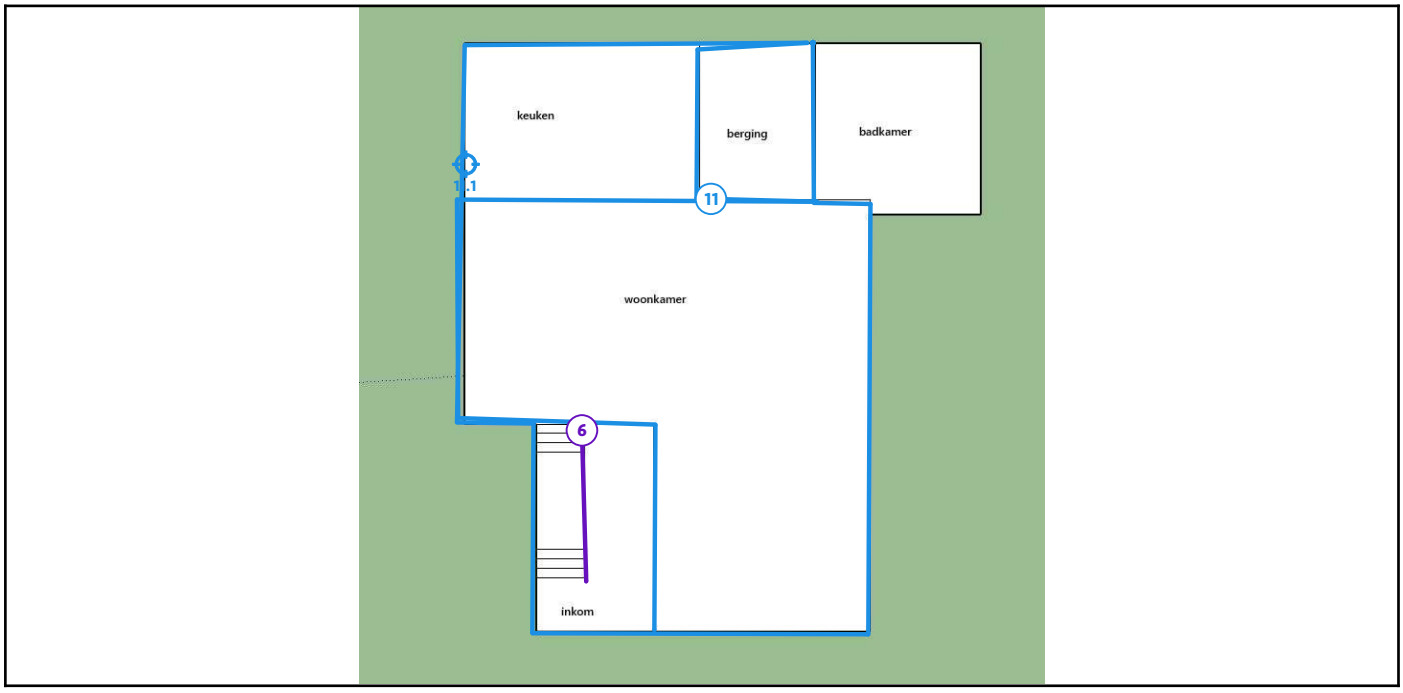
Plan 1.4: Gelijkvloers

Beschrijving	Type	Actie
6. Voorzet wanden	Advies	-
11. Pleisterwerk muren	Geen asbest	-
11.1 Code: monster 1 muurpleister	Mengmonster	-

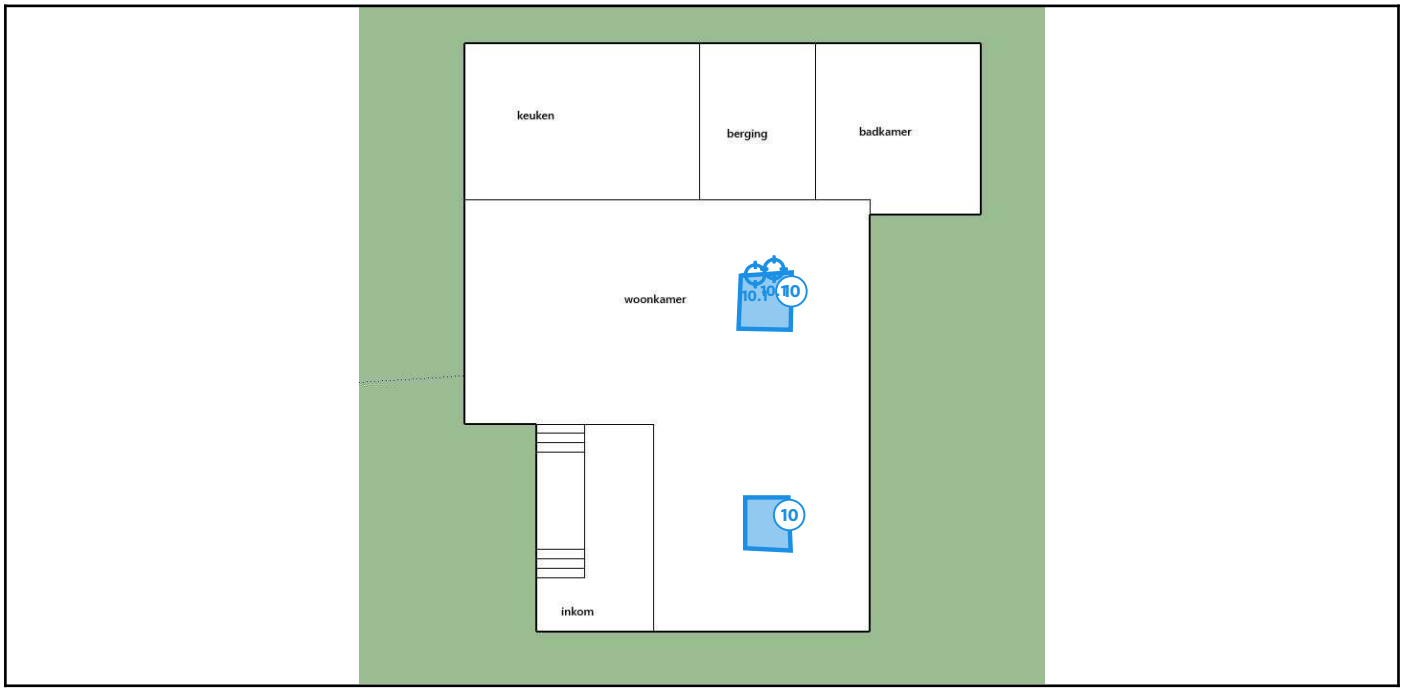
Plan 1.5: Gelijkvloers

Beschrijving	Type	Actie
10. Sierpleister	Geen asbest	-
10.1 Code: Monster 3 sierpleister	Mengmonster	-

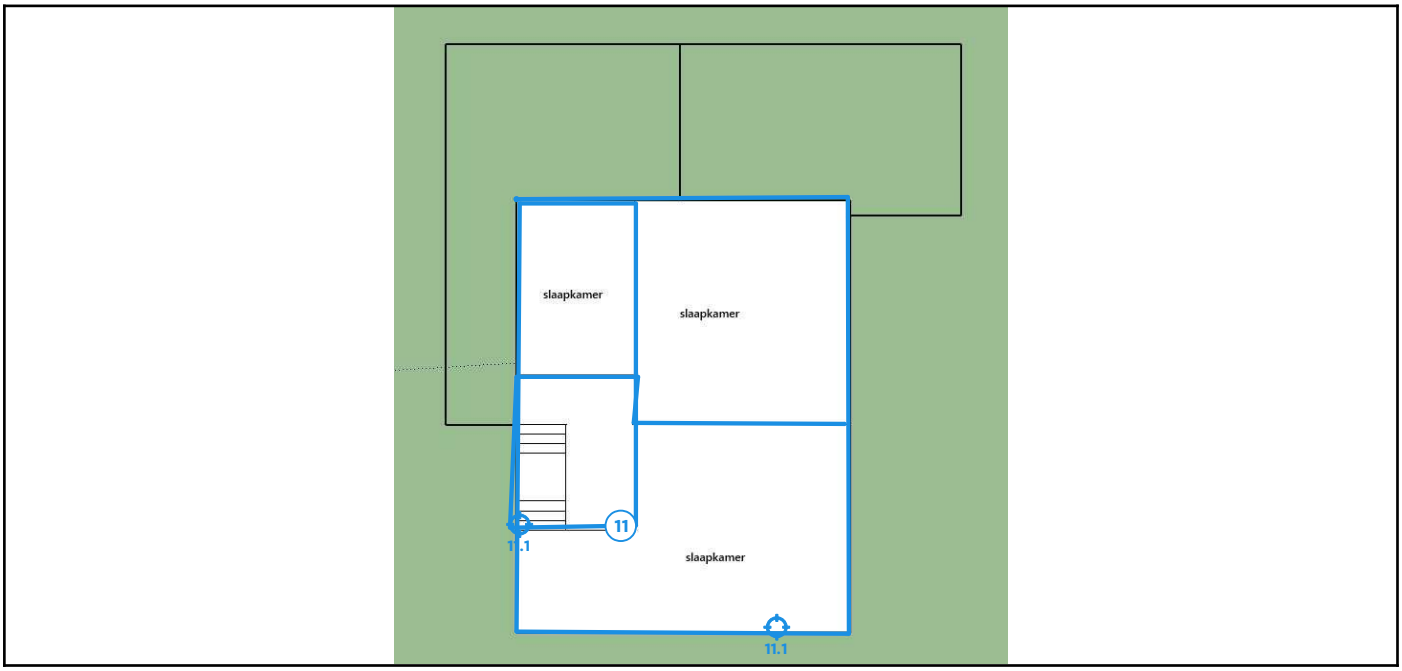
Plan 1.6: Eerste verdiep

Beschrijving	Type	Actie
11. Pleisterwerk muren	Geen asbest	-
11.1 Code: monster 1 muurpleister	Mengmonster	-

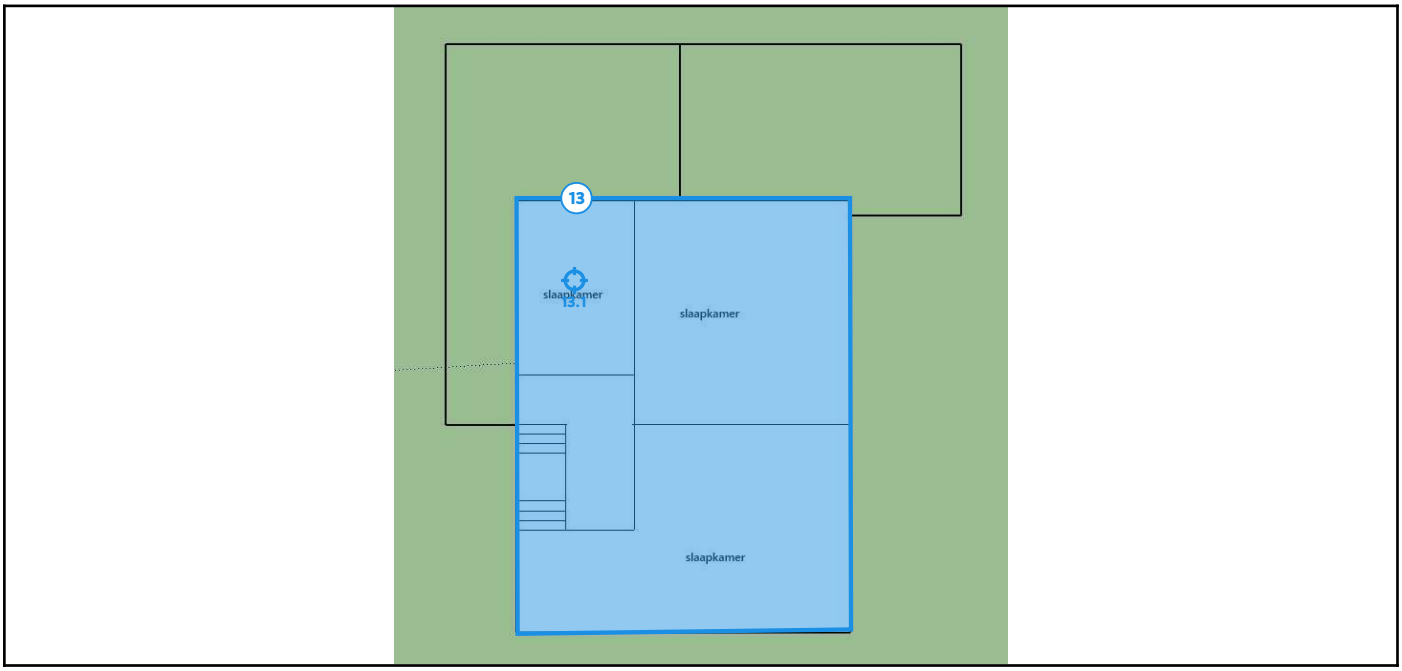
Plan 1.7: Eerste verdiep

Beschrijving	Type	Actie
13. Pleisterwerk plafonds	Geen asbest	-
13.1 Code: Monster 2: plafondpleister	Mengmonster	-

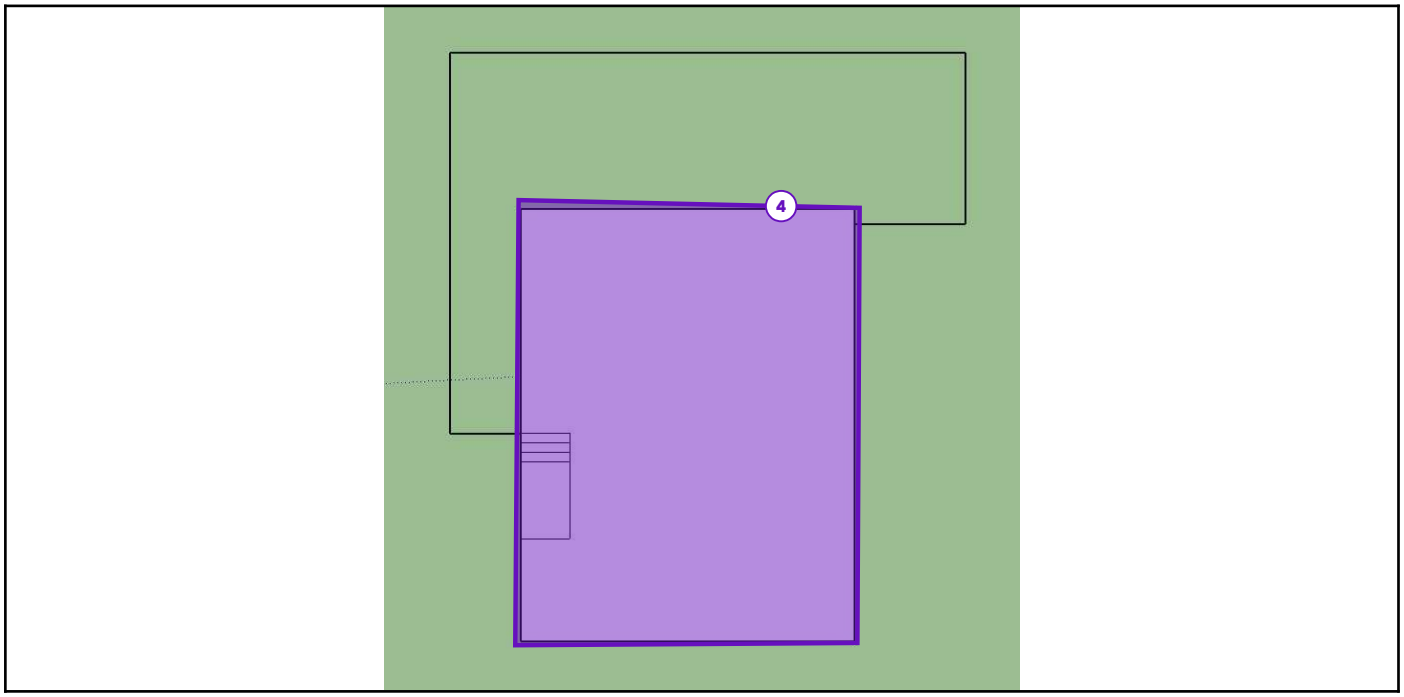
Plan 1.8: Zolder

Beschrijving	Type	Actie
4. Vloerzeil (niet verdacht)	Advies	-

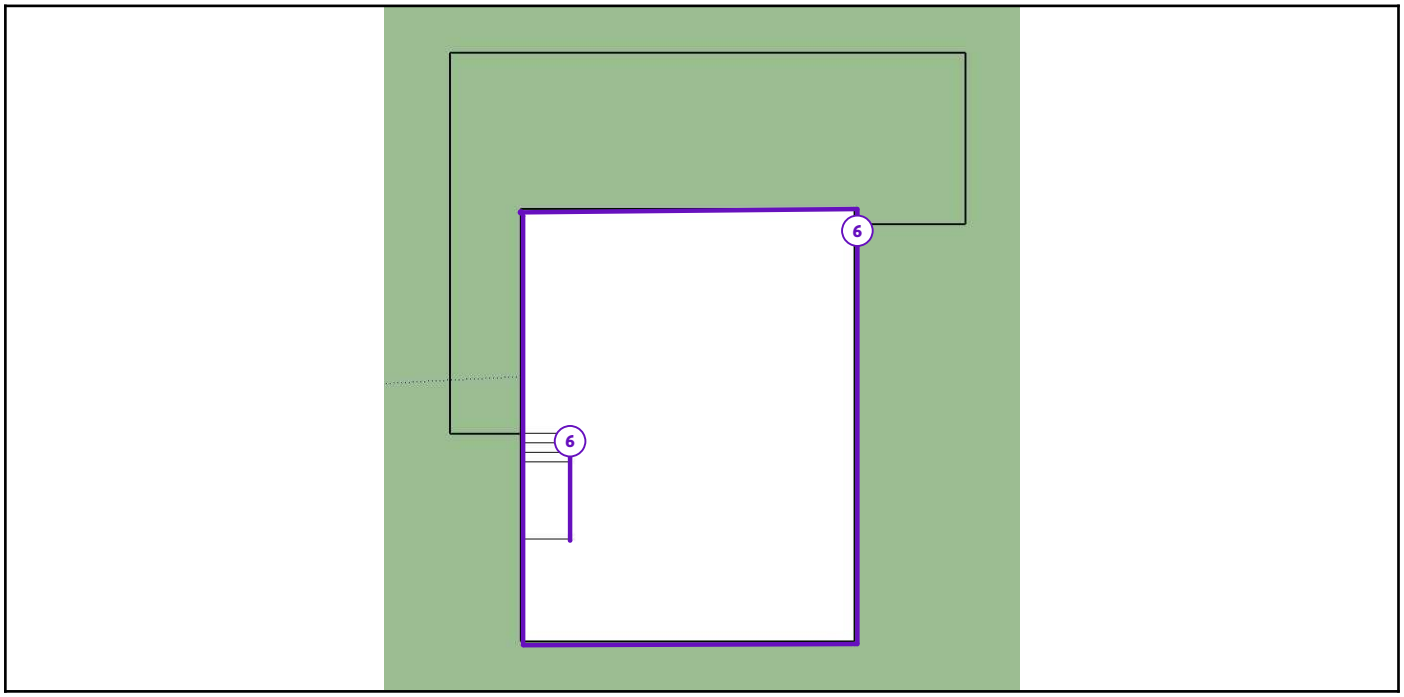
Plan 1.9: Zolder

Beschrijving	Type	Actie
6. Voorzet wanden	Advies	-

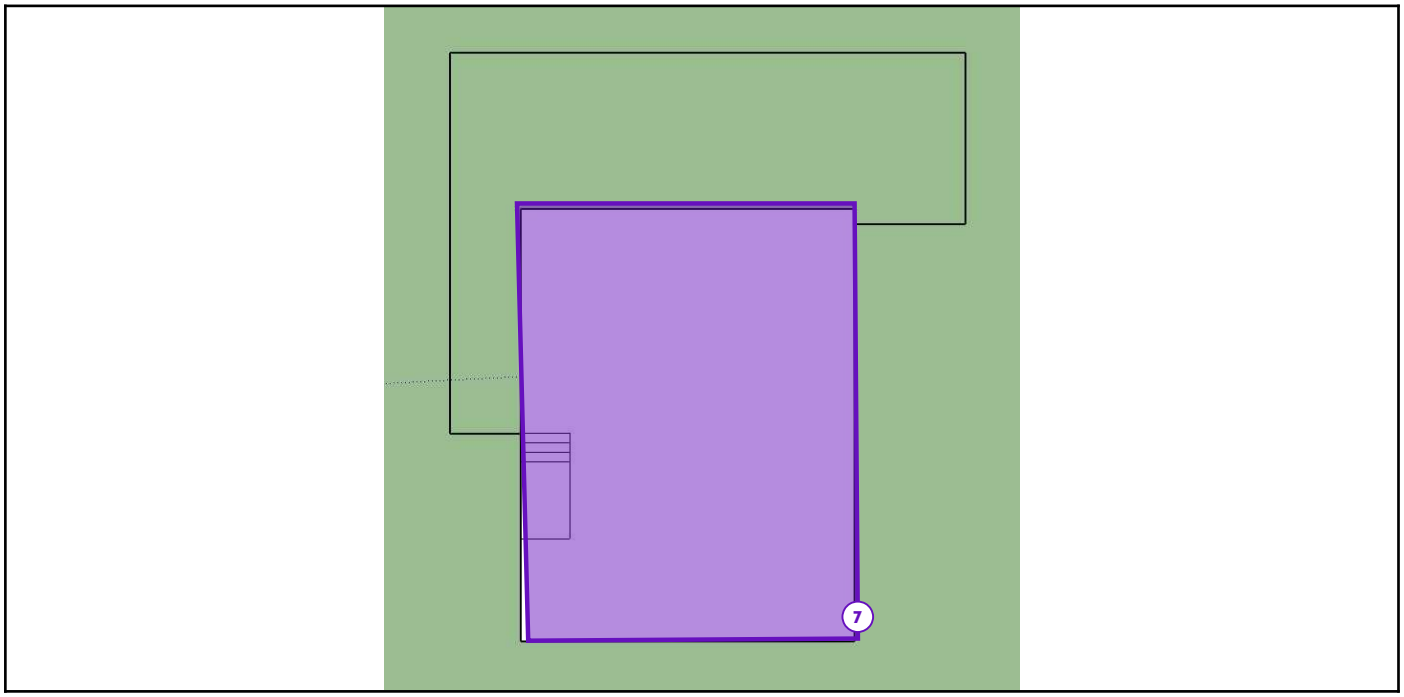
Plan 1.10: Zolder

Beschrijving	Type	Actie
7. Plafonds uit niet asbestverdacht materiaal	Advies	-

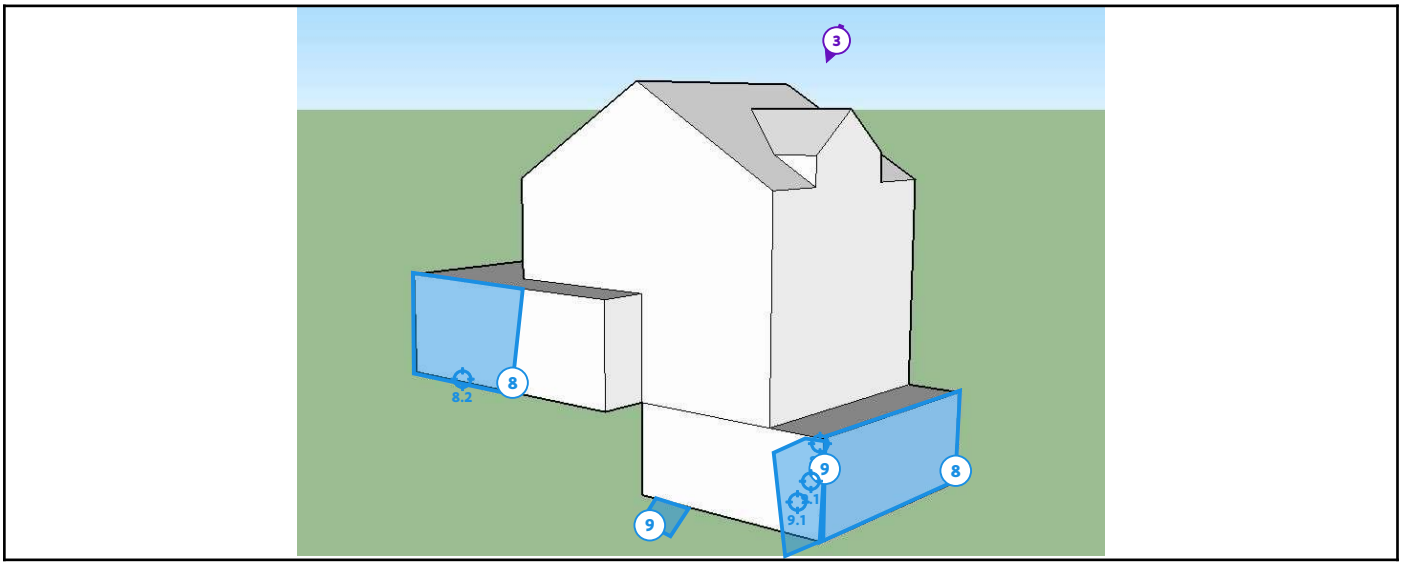
Plan 1.13: Voor- en linkergevel

Beschrijving	Type	Actie
3. Schoorsteen rookgaskanaal	Beperking	-
8. Crepi	Geen asbest	-
8.2 Code: Monster 8 crepi voor & achtergevel	Mengmonster	-
9. Cementering buiten	Geen asbest	-
9.1 Code: Monster 11 cementering buiten	Mengmonster	-

Reden: Het te onderzoeken materiaal situeert zich hoger dan 3,50 m te rekenen vanaf een veilige ondergrond

Uitleg van de asbestdeskundige: Het rookgaskanaal is niet beoordeeld. Aan de binnenzijde is de kachel aangesloten. Aan de buitenzijde is het hoger dan 3,5 meter om de schoorsteen te inspecteren. Het is niet zichtbaar of er een asbestverdacht rookgaskanaal aanwezig is in de schoorsteen. Conform ons inspectieprotocol mogen wij een beperking inroepen voor hoogtes hoger dan 3,5 m. Indien men dit wil laten onderzoeken, dient er een nieuwe afspraak gemaakt te worden en moet er een hoogtewerker voorzien worden, evenals iemand die bevoegd is om deze te bedienen en eventueel een technieker die de al dan niet aanwezige schouwhoed kan afnemen en weer terugplaatsen.

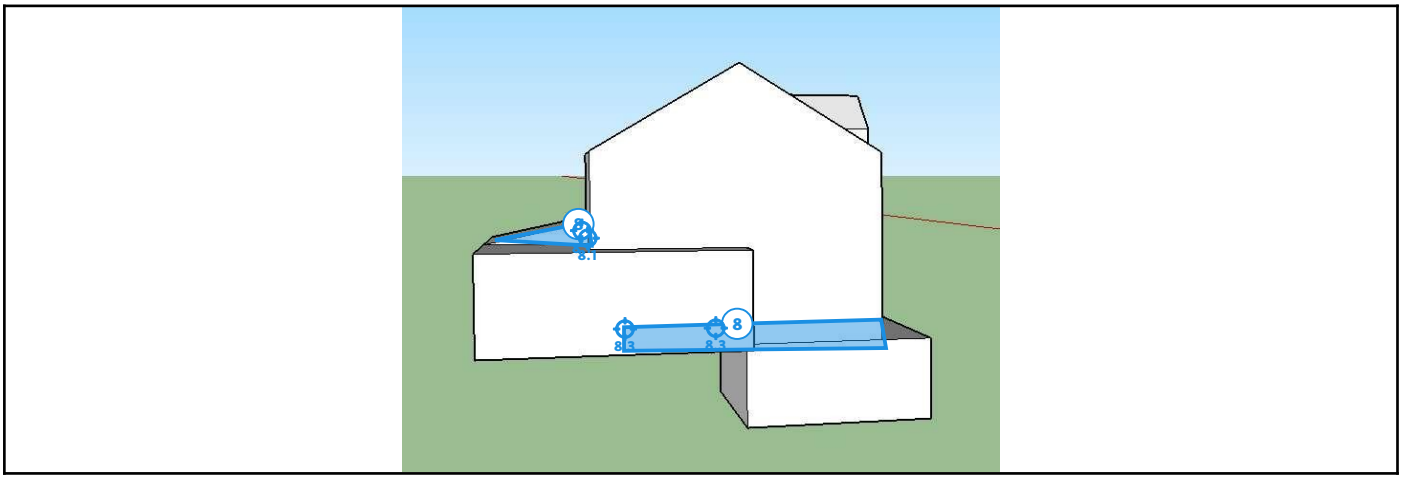
Plan 1.14: Linker zijgevel

Beschrijving	Type	Actie
8. Crepi	Geen asbest	-
8.1 Code: Monster 10 crepi oud boven	Mengmonster	-
8.3 Code: Monster 9 crepi oud beneden	Mengmonster	-

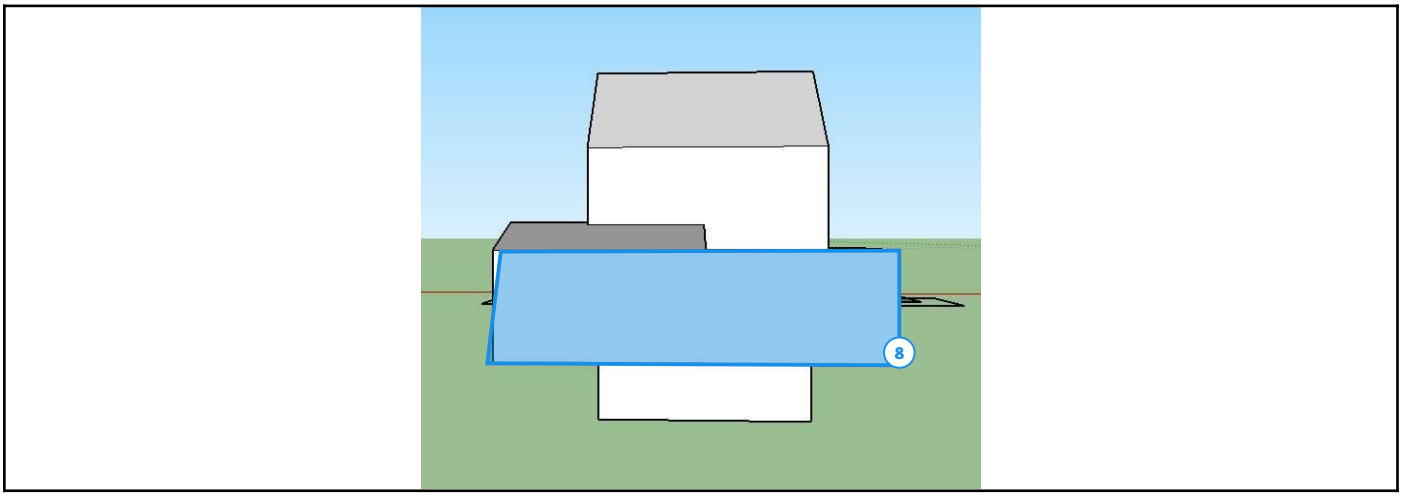
Plan 1.15: Achtergevel

Beschrijving	Type	Actie
8. Crepi	Geen asbest	-

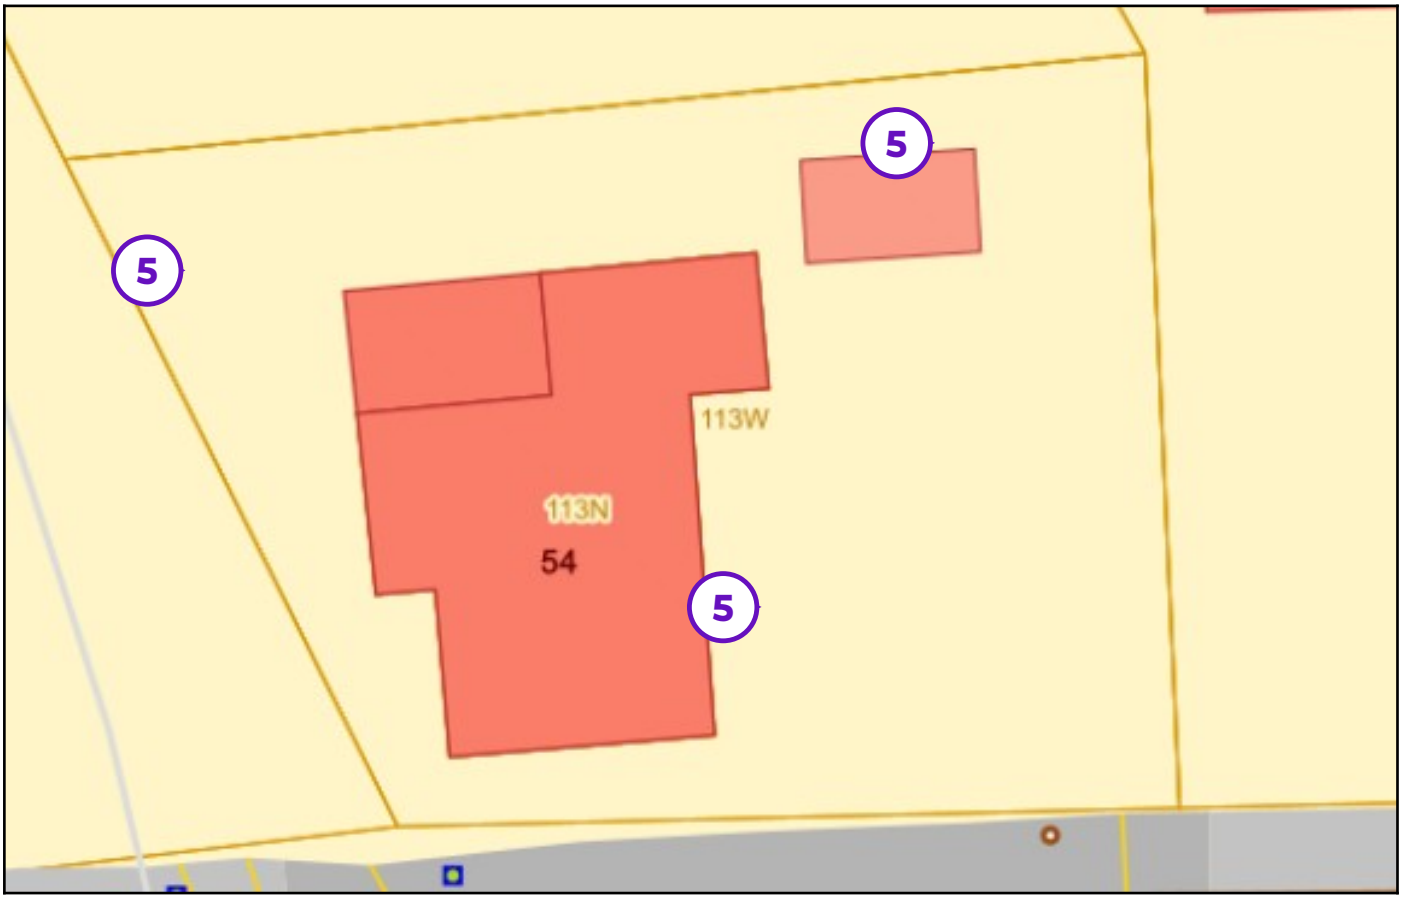
Plan 2.1: Vaststellingen buiten de constructies

Beschrijving	Type	Actie
5. Visuele inspectie putdeksels en putten	Advies	-

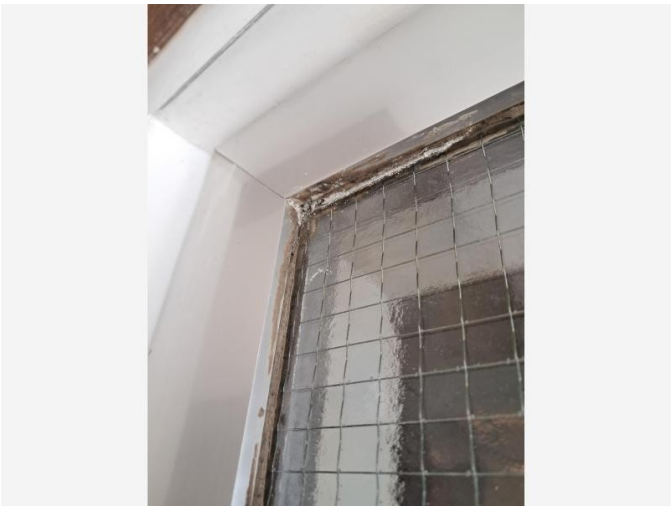
Fiche 1: Mastiek metalen deur

Eindbeoordeling materiaalrisico	Verhoogd materiaalrisico en/of verhoogde kans op vezelvrijgave

Gebondenheid	Categorie 1: hechtgebonden in oorsprong
Asbestsoort (vezeltype)	Alleen chrysotiel aanwezig
Asbestconcentratie	Laag (< 50%)
Afschermingsgraad van het gehele materiaal	Geheel of deels vrij aan de binnenlucht, maar geen contact met binnenluchtstromen
Toestand van het materiaal	Matig beschadigd, matig verweerd

#	Type	Referentie	Resultaat
1.1	Puntmonster	Monster 7 mastiek metalen deur	Chrysotiel

Beschrijving	Mastiek metalen deur
Omgeving	Binnen
Primaire drager	Wandopening verticaal (raam, deur, ...)
Asbestmateriaal	In-situ afwerkingslagen - Pasta, stopverf, voegsel, stopsel, vulsel, mastiek, kitten, ...
Bindmiddel van asbestmateriaal	Kitten, mastiek, pasta
Gebondenheid op basis van bindmiddel	Hecht
Hoeveelheid (gewicht - aantal)	• 0,20 kg - 1 stuk
Totaal gewicht	0,20 kg
Eenvoudig bereikbaar	Ja
Bevestigingswijze	• Verlijmd, ingegoten, versmeerd
Identificatiemethode	Een monstername door de asbestdeskundige met laboanalyse door een asbestlabo.
Destructieve handeling voor identificatie	Nee
Opmerking	Deze oppervlakte, volumes en gewichten zijn niet gemeten, maar geschat op basis van een benadering van de aanwezige kitten (de opgegeven hoeveelheden mogen niet gebruikt worden als maatstaf voor heffingen).

Verwijderen

- Verwijder dit asbestmateriaal zo snel mogelijk. Volg de toestand goed op.

- Eenvoudige handelingen: mag via doe-het-zelf of door werknemer(s) met opleidingsattest eenvoudige handelingen
  Deze toepassing mag door een aannemer die over een opleidingsattest eenvoudige handelingen beschikt of door een particulier (doe-het-zelver), verwijderd worden indien er geen verhoogd risico op vrijgave van asbestvezels (max. concentratie 0,01 vezels/cm3 - CODEX Art. VI.3-54) ontstaat en de toepassing voorafgaand wordt gefixeerd/bevochtigd. De individuele elementen moeten zonder machinale werktuigen (boormachine, slijpschijf, hogedrukreiniger¦) en zonder breken of gooien een voor een losgemaakt worden en dubbel en luchtdicht verpakt afgevoerd worden naar een erkend afvalpunt (recyclagepark). Daar moeten ze voorzichtig in de container voor asbestafval worden gelegd. Op het recyclagepark worden uitsluitend hechtgebonden asbestmaterialen aanvaard. Niet-hechtgebonden asbestmaterialen kunnen enkel bij een erkend asbestverwijderaar of asbestafvalverwerker worden aangeboden.

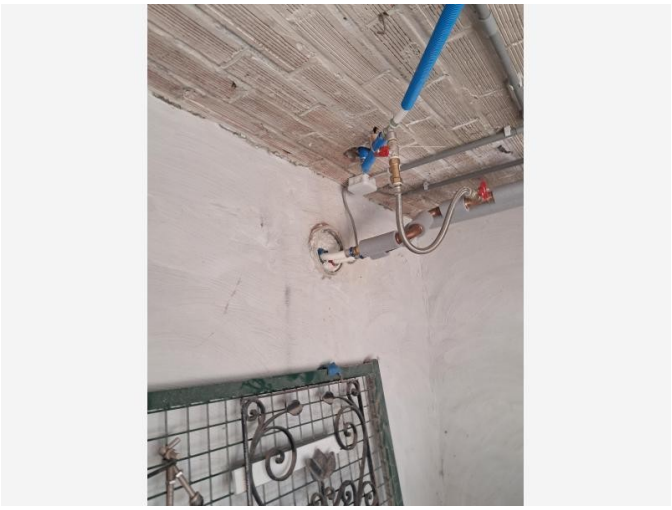
Fiche 2: Cementbuis rond verwarmingsbuizen

Eindbeoordeling materiaalrisico	Verhoogd materiaalrisico en/of verhoogde kans op vezelvrijgave

Gebondenheid	Categorie 1: hechtgebonden in oorsprong
Asbestsoort (vezeltype)	Crocidoliet aanwezig
Asbestconcentratie	Laag (< 50%)
Afschermingsgraad van het gehele materiaal	Geheel of deels vrij aan de binnenlucht, maar geen contact met binnenluchtstromen
Toestand van het materiaal	Licht beschadigd, licht verweerd. Intacte calciumsilicaatplaat of materiaal met categorie 3-gebondenheid

#	Type	Referentie	Resultaat
2.1	Puntmonster	Monster 5 cementbuis	Crocidoliet, Chrysotiel

Beschrijving	Cementbuis rond verwarmingsbuizen
Omgeving	Binnen
Primaire drager	Binnenwand
Asbestmateriaal	Verloren bekisting - Buis, koker
Bindmiddel van asbestmateriaal	Cement
Gebondenheid op basis van bindmiddel	Hecht
Hoeveelheid (lengte - omtrek - dikte - aantal)	• 0,20 m - 60,00 cm - 0,40 cm - 1 stuk
Totaal volume	< 0,001 m^3
Eenvoudig bereikbaar	Nee • Het asbestmateriaal is bedekt (uitgezonderd laag verf, coating, behang, kunststof, textiel) en het wegnemen van het bedekkende materiaal kan niet zonder het bedekkende materiaal te beschadigen.
Bevestigingswijze	• Geklemd
Identificatiemethode	Een monstername door de asbestdeskundige met laboanalyse door een asbestlabo.
Destructieve handeling voor identificatie	Nee
Opmerking	Deze oppervlakte, volumes en gewichten zijn niet gemeten, maar geschat op basis van een benadering van de aanwezige cementbuizen (de opgegeven hoeveelheden mogen niet gebruikt worden als maatstaf voor heffingen). Er is geen zicht hoever deze buis loopt. Het gaat enkel over het uitkomende stukje in de garage

Maatregelen nemen

- Zorg voor een veilig beheer en verwijder dit asbestmateriaal wanneer het bij werken eenvoudig bereikbaar wordt. Controleer de toestand jaarlijks op wijzigingen.

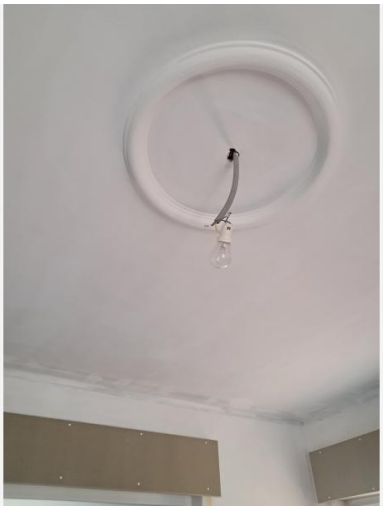
Fiche 10: Sierpleister

Geen asbest

#	Type	Referentie	Resultaat
10.1	Mengmonster	Monster 3 sierpleister	Geen asbest

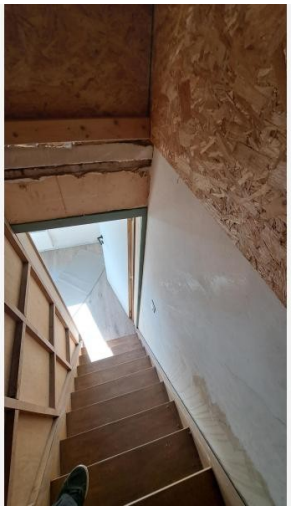
Fiche 11: Pleisterwerk muren

Geen asbest

#	Type	Referentie	Resultaat
11.1	Mengmonster	monster 1 muurpleister	Geen asbest
