Asbestinventarisattest

Commissaris Neyskenslaan 120/A000, 3290 Diest

Attestnummer : **20260211-000137.000**
Uitgegeven op : **11.02.2026**
Geldig tot : **Onbeperkt** (tenzij de toestand wijzigt)

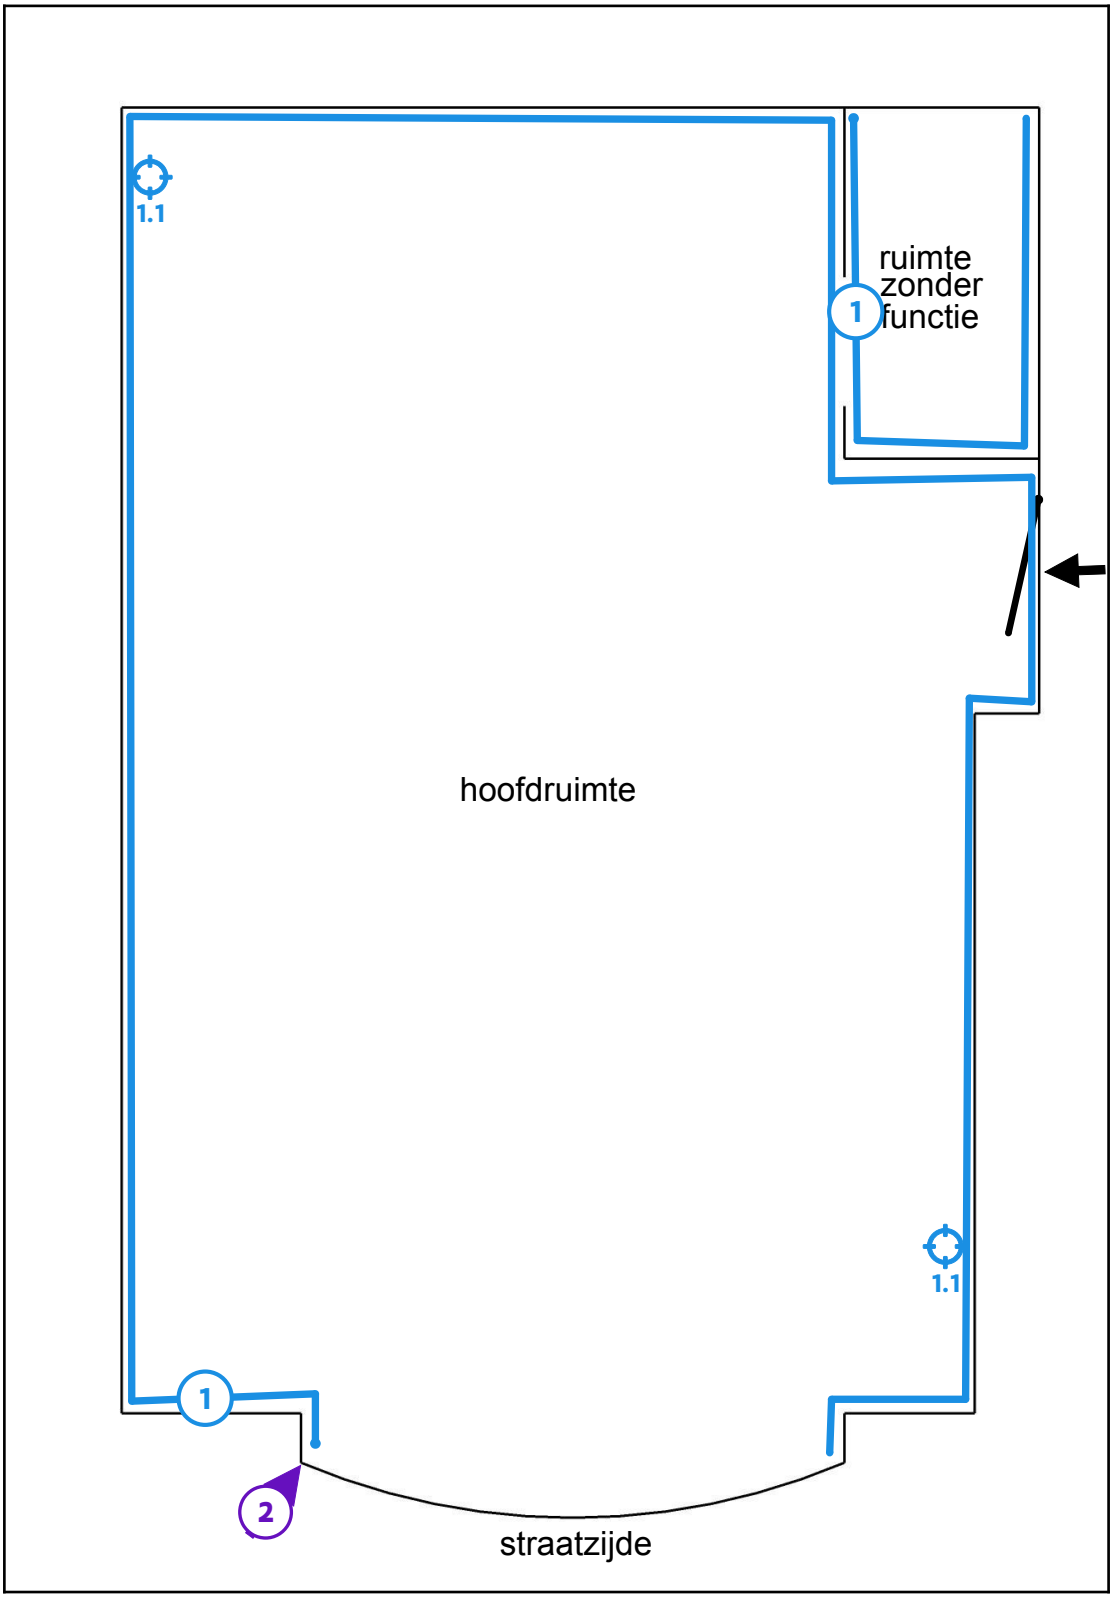
Plan 1.1: Appartement

1. Pleisterwerk.	Geen asbest	-
1.1 Code: 2601222.1	Mengmonster	-
2. Kit/mastiek aan schrijnwerk.	Overige ruimte of materiaal	-
