Asbestinventarisattest

Schoonaerde 67, 3290 Diest

Attestnummer : **20240318-000381.000**
Uitgegeven op : **18.03.2024**
Geldig tot : **18.03.2034**

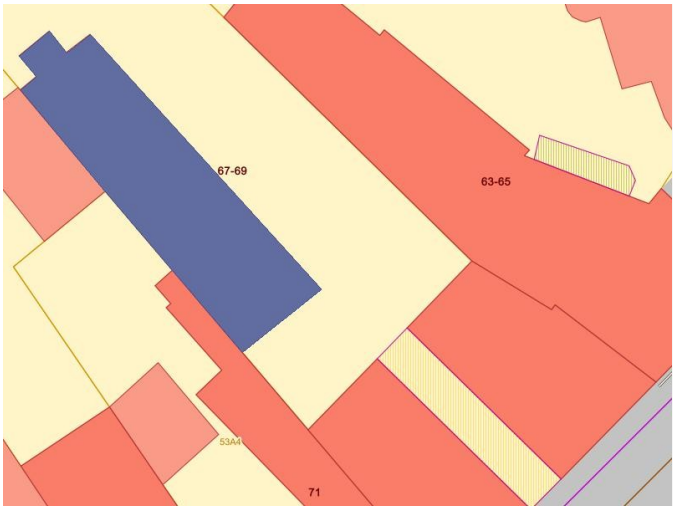
Zone 1: Garage nr2

1 Adviezen

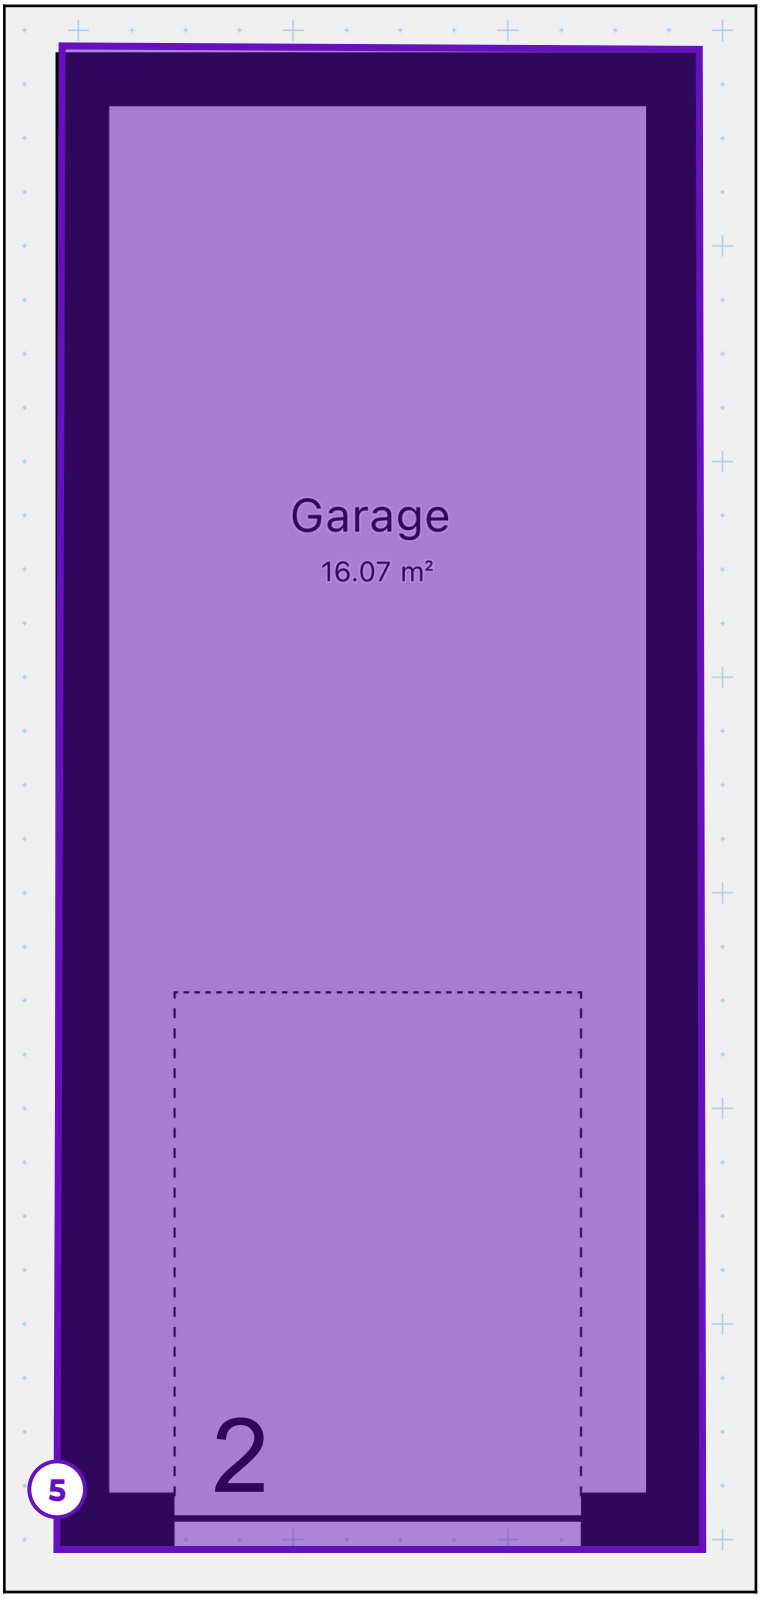
Plan 1.1: Garage - roofing

5. Roofing garage	Advies	-

Advies

Roofing behoort tot de gemeenschappelijke delen.

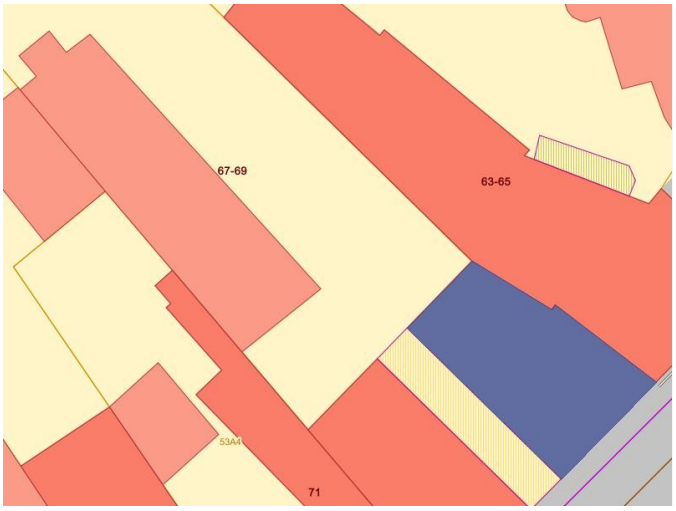
Zone 2: Appartement

2 Asbestmaterialen

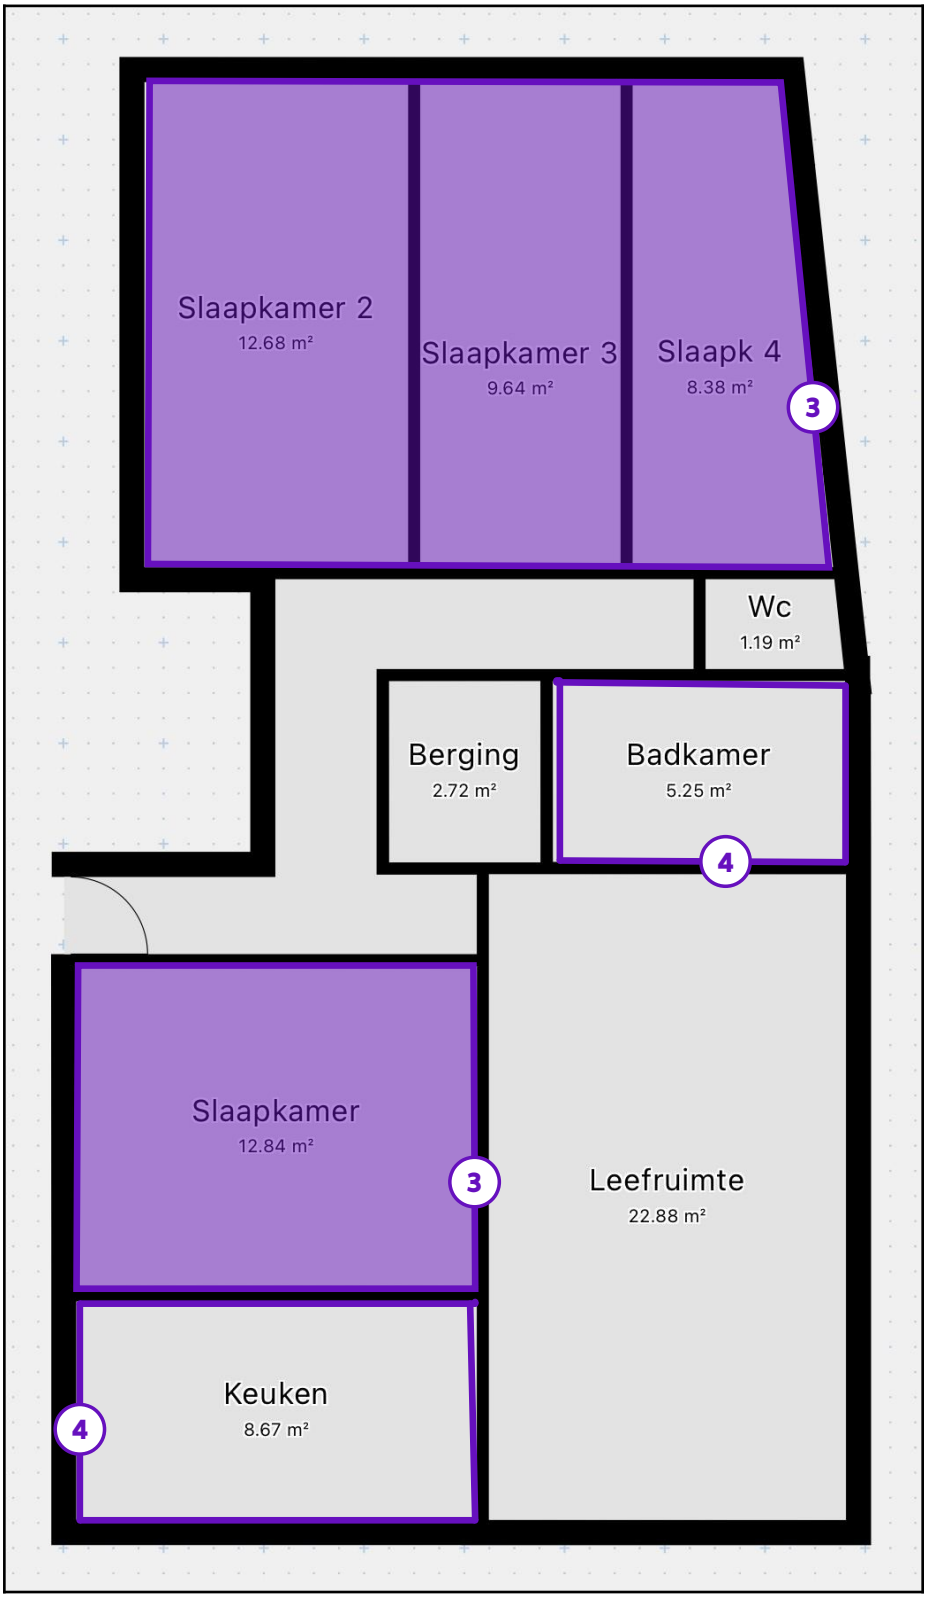
Plan 2.1: Gelijkvloers - laminaat - lijmlaag

3. Laminaat vloerbedekking	Advies	-
4. lijmlaag faience tegels badkamer/keuken/wc	Advies	-

Laminaatvloeren zijn een meerlaags synthetisch vloerproduct dat door middel van een lamineerproces aan elkaar is gesmolten.

Lijmlaag bedekt met tegels.

Aanvullend destructief onderzoek uit te voeren op tegellijm.

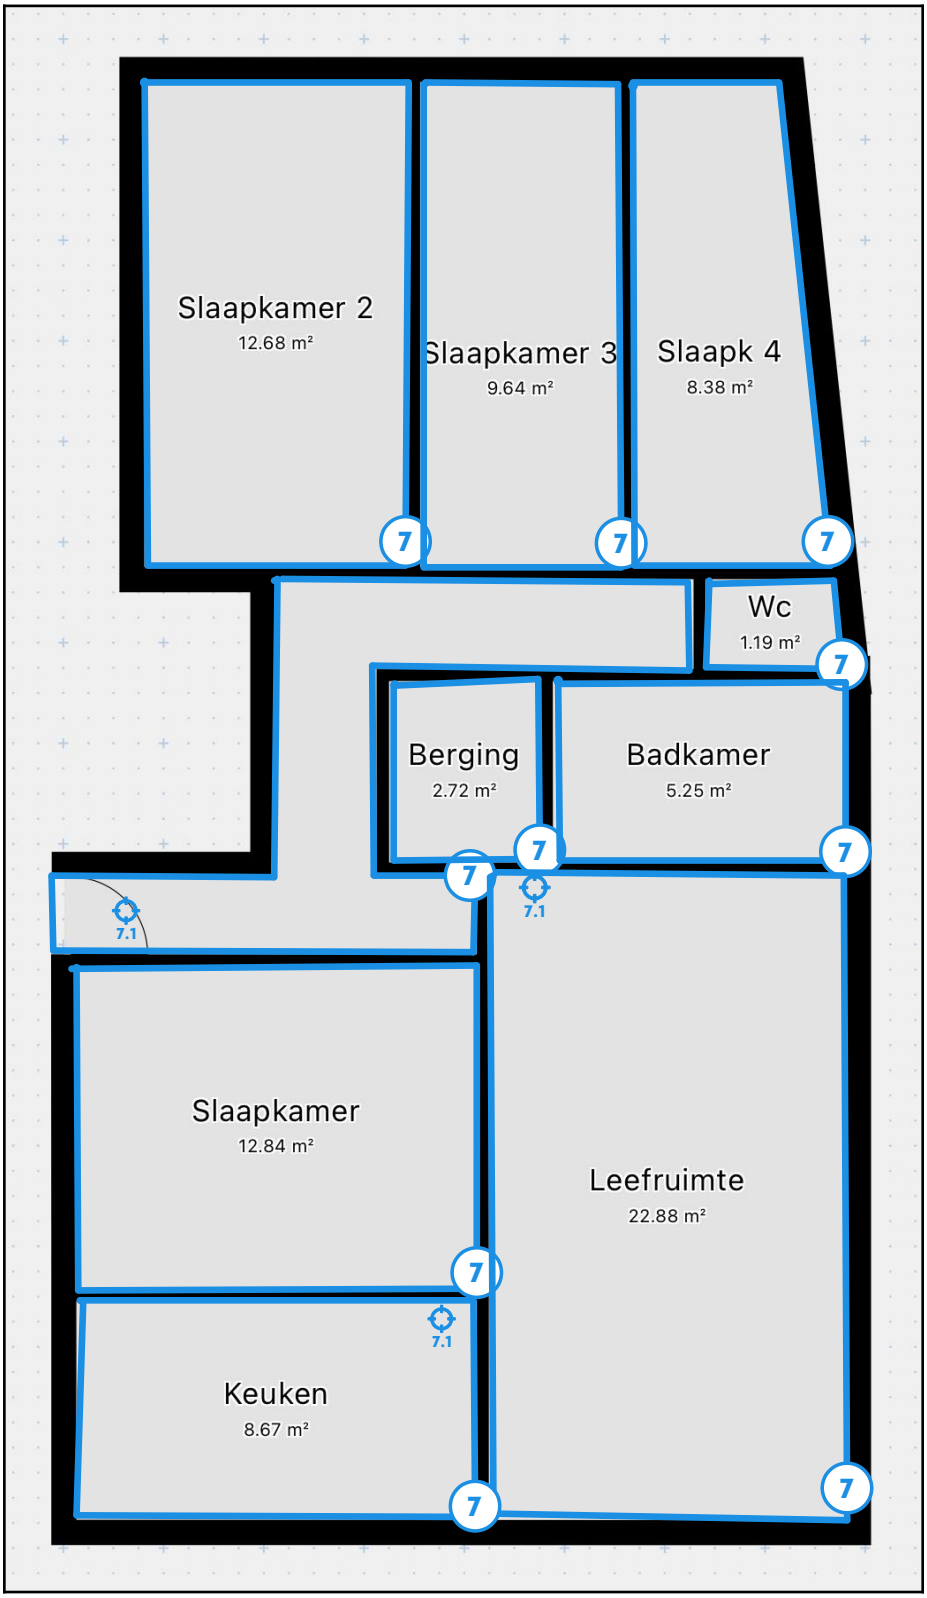
Plan 2.2: Gelijkvloers pleisterwerk muren

7. Pleister Wand	Geen asbest	-
7.1 Code: MN 1 Pleister wand	Mengmonster	-

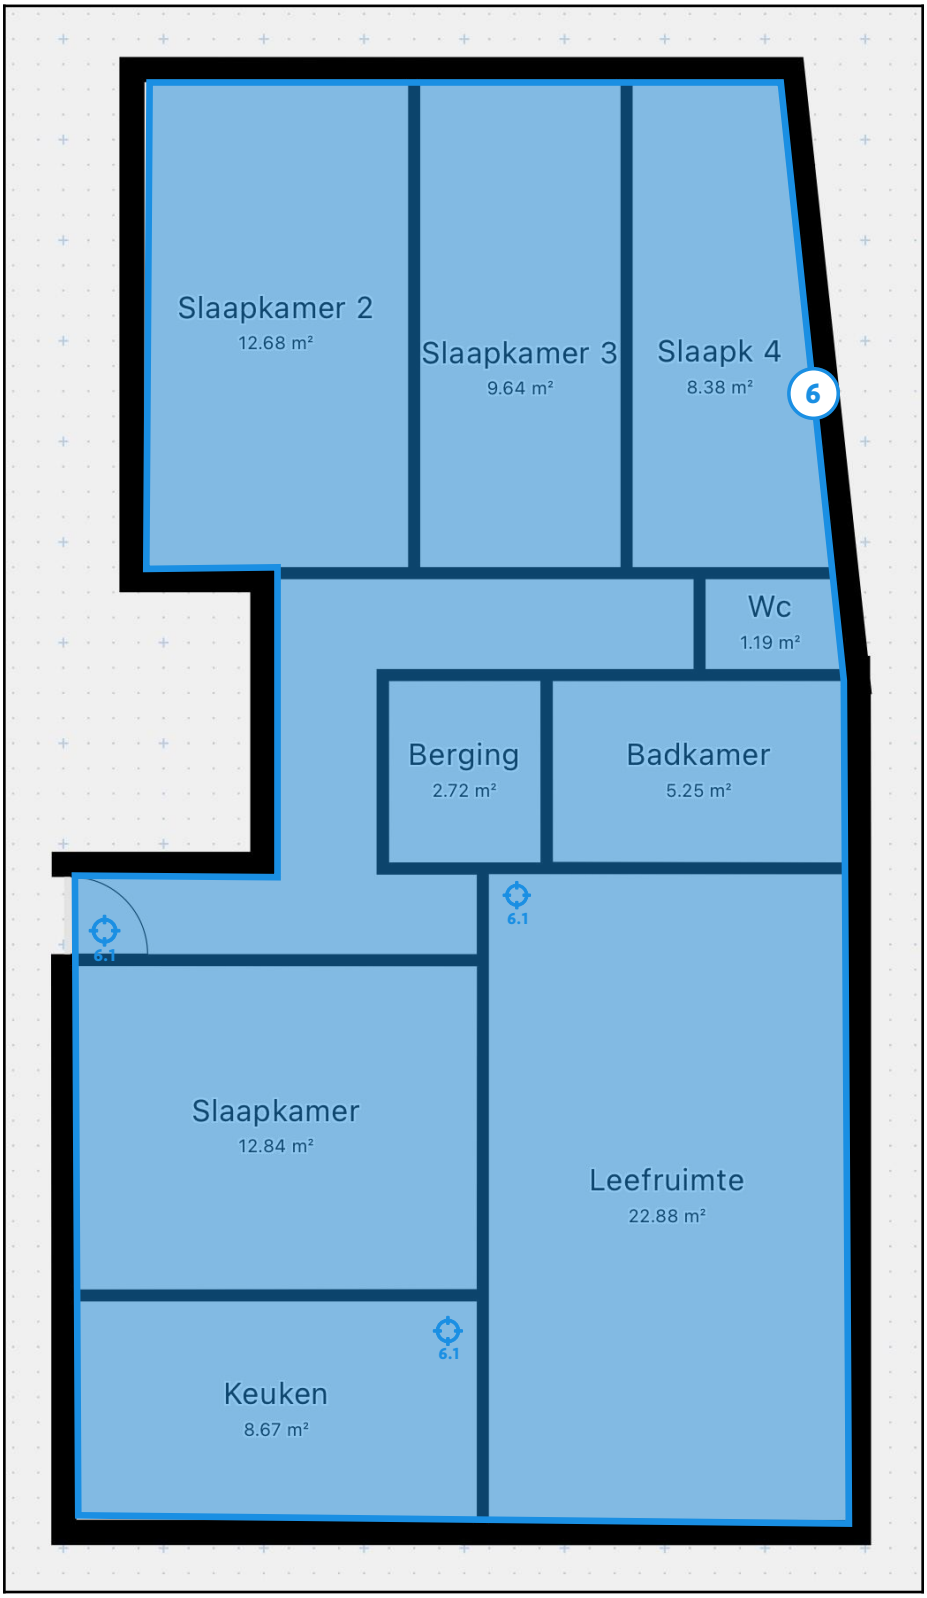
Plan 2.3: Gelijkvloers pleisterwerk plafonds

6. Pleister Plafond	Geen asbest	-
6.1 Code: MN2 pleister plafond	Mengmonster	-

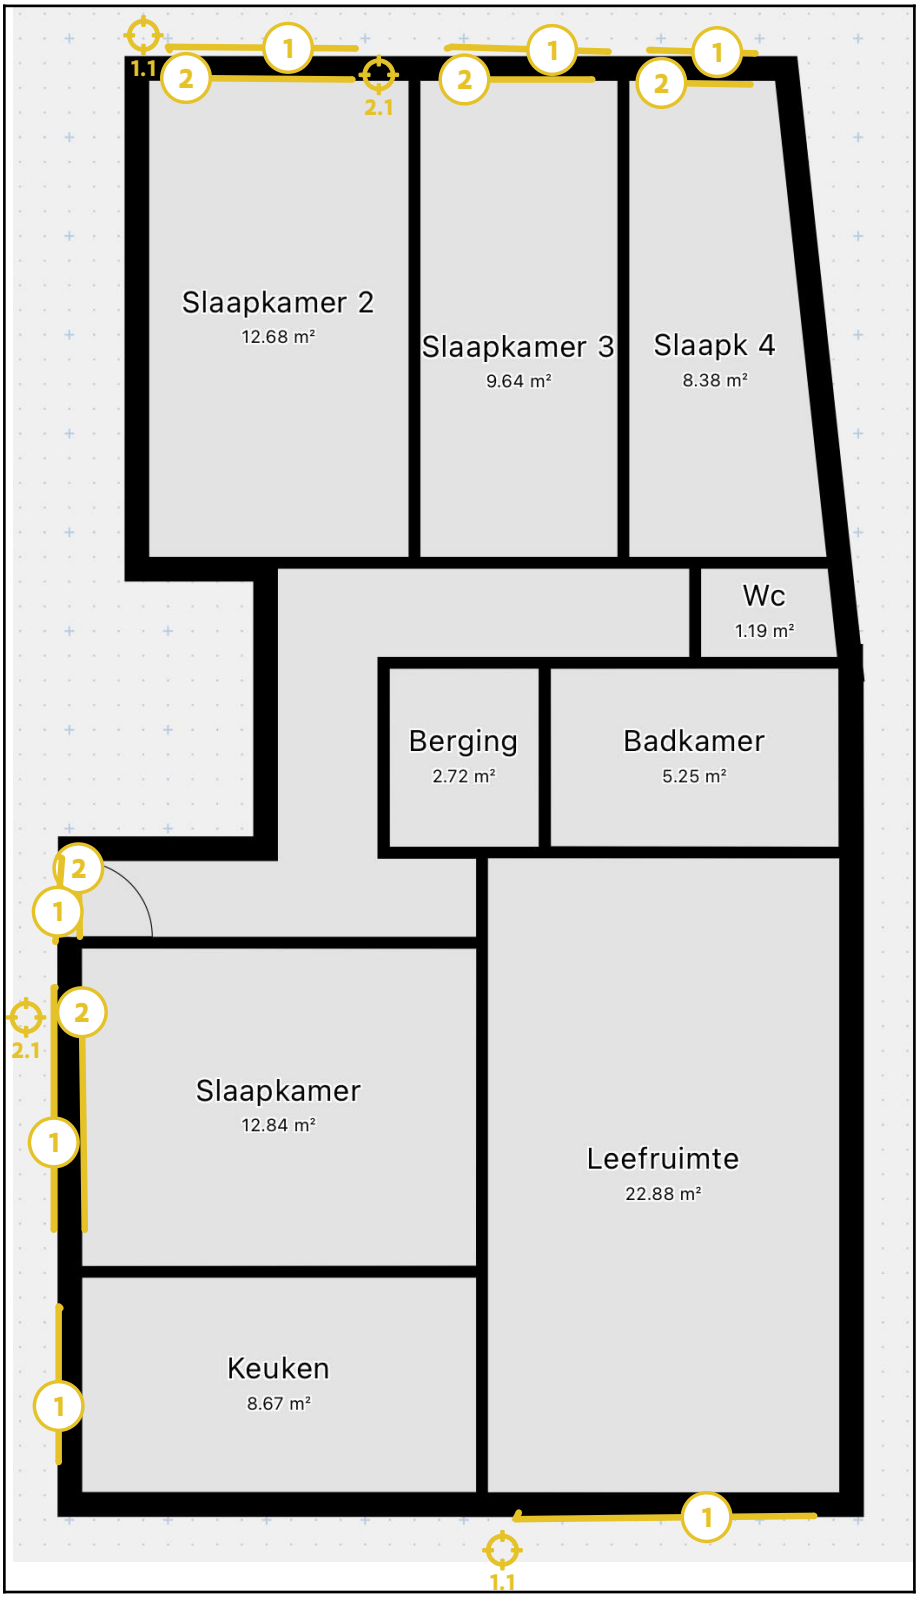
Plan 2.5: Gelijkvloers - Mastiek

1. Mastiek ramen - gevel	Asbestmateriaal	Zorgvuldig beheren
1.1 Code: Mn4 mastiek	Mengmonster	-
2. Mastiek glas	Asbestmateriaal	Zorgvuldig beheren
2.1 Code: Mn3 mastiek glas	Mengmonster	-

Eindbeoordeling materiaalrisico	Laag materiaalrisico en/of verlaagde kans op vezelvrijgave

#	Type	Referentie	Resultaat
1.1	Mengmonster	Mn4 mastiek	Chrysotiel

Het asbestmateriaal valt onder de mijlpaal van 2040.

#	Type	Referentie	Resultaat
2.1	Mengmonster	Mn3 mastiek glas	Chrysotiel

- Zorg voor een veilig beheer. Vermijd het beschadigen van het asbestmateriaal. Controleer de toestand jaarlijks op wijzigingen.

- Eenvoudige handelingen: mag via doe-het-zelf of door werknemer(s) met opleidingsattest eenvoudige handelingen
  aangeraden om dit toch minstens door iemand met opleidingsattest eenvoudige handelingen te laten uitvoeren. Dit kan dit enkel verwijderd worden door wegkrabben van de kit/mastiek.

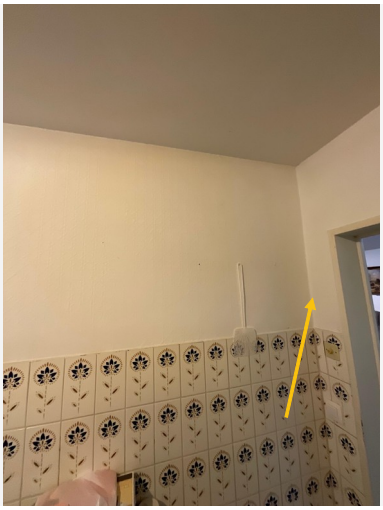
Fiche 7: Pleister Wand

Geen asbest

#	Type	Referentie	Resultaat
7.1	Mengmonster	MN 1 Pleister wand	Geen asbest
