Asbestinventarisattest

Commissaris Neyskenslaan 120/B000, 3290 Diest

Attestnummer : **20260211-000132.000**
Uitgegeven op : **11.02.2026**
Geldig tot : **Onbeperkt** (tenzij de toestand wijzigt)

Asbestveilig (maar mogelijk niet asbestvrij)

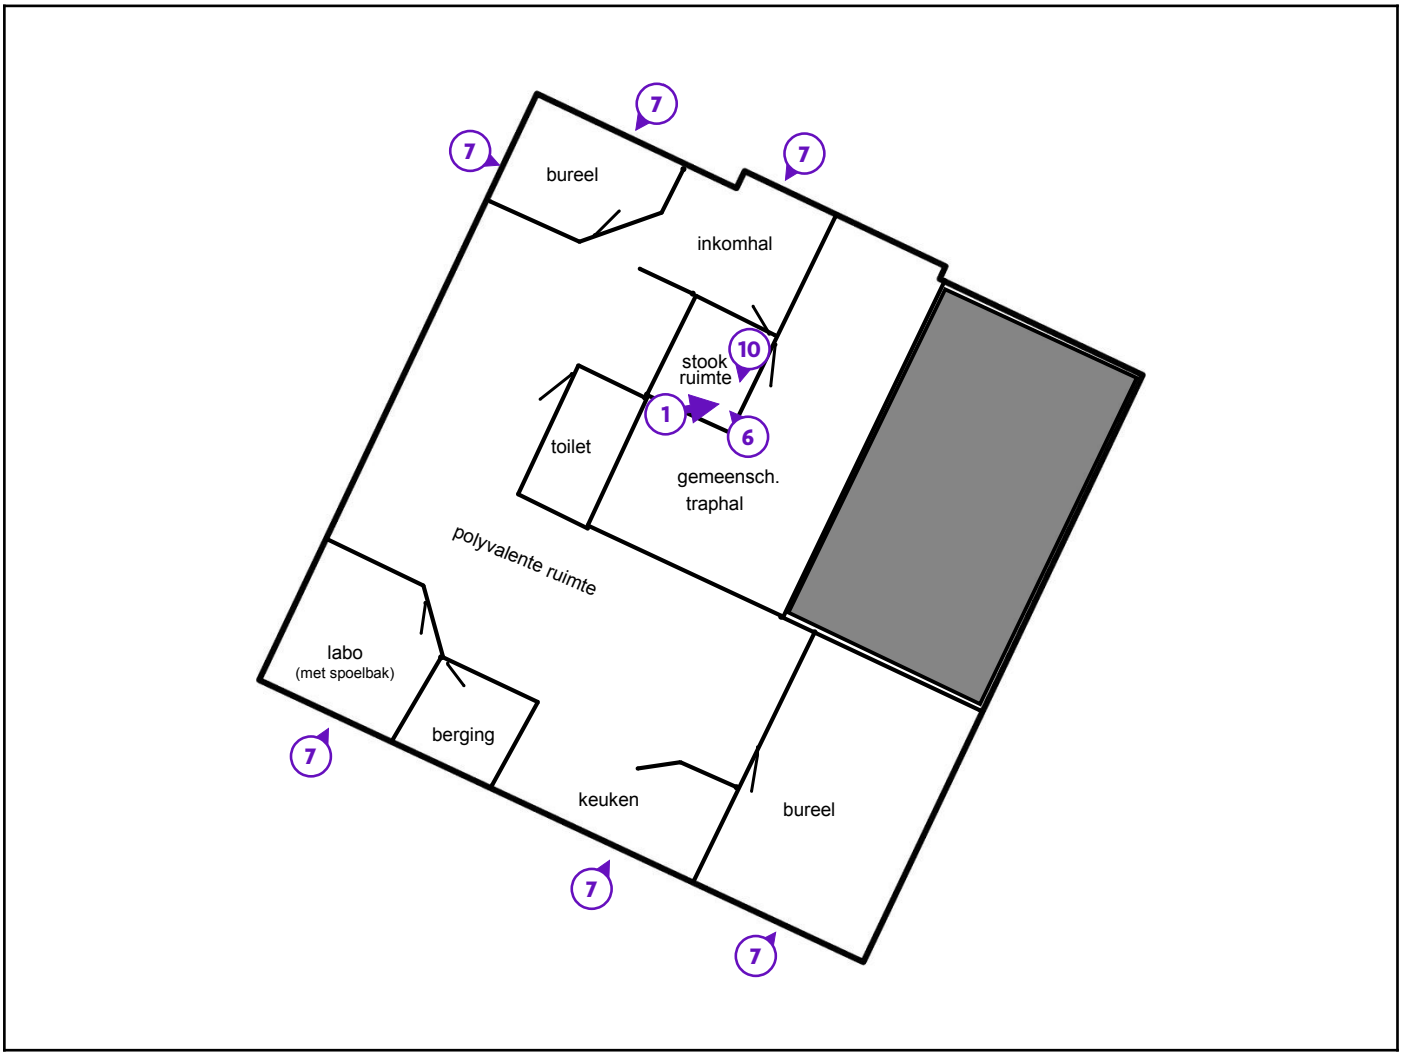
Plan 1.1: gelijkvloers

Beschrijving	Type	Actie
1. Dichtingen en pakkingen in CV ketel.	Beperking	-
6. Rookgaskanaal (niet verdacht)	Overige ruimte of materiaal	-
7. Kit aan de ramen	Overige ruimte of materiaal	-
10. Leidingisolatie (niet verdacht)	Overige ruimte of materiaal	-

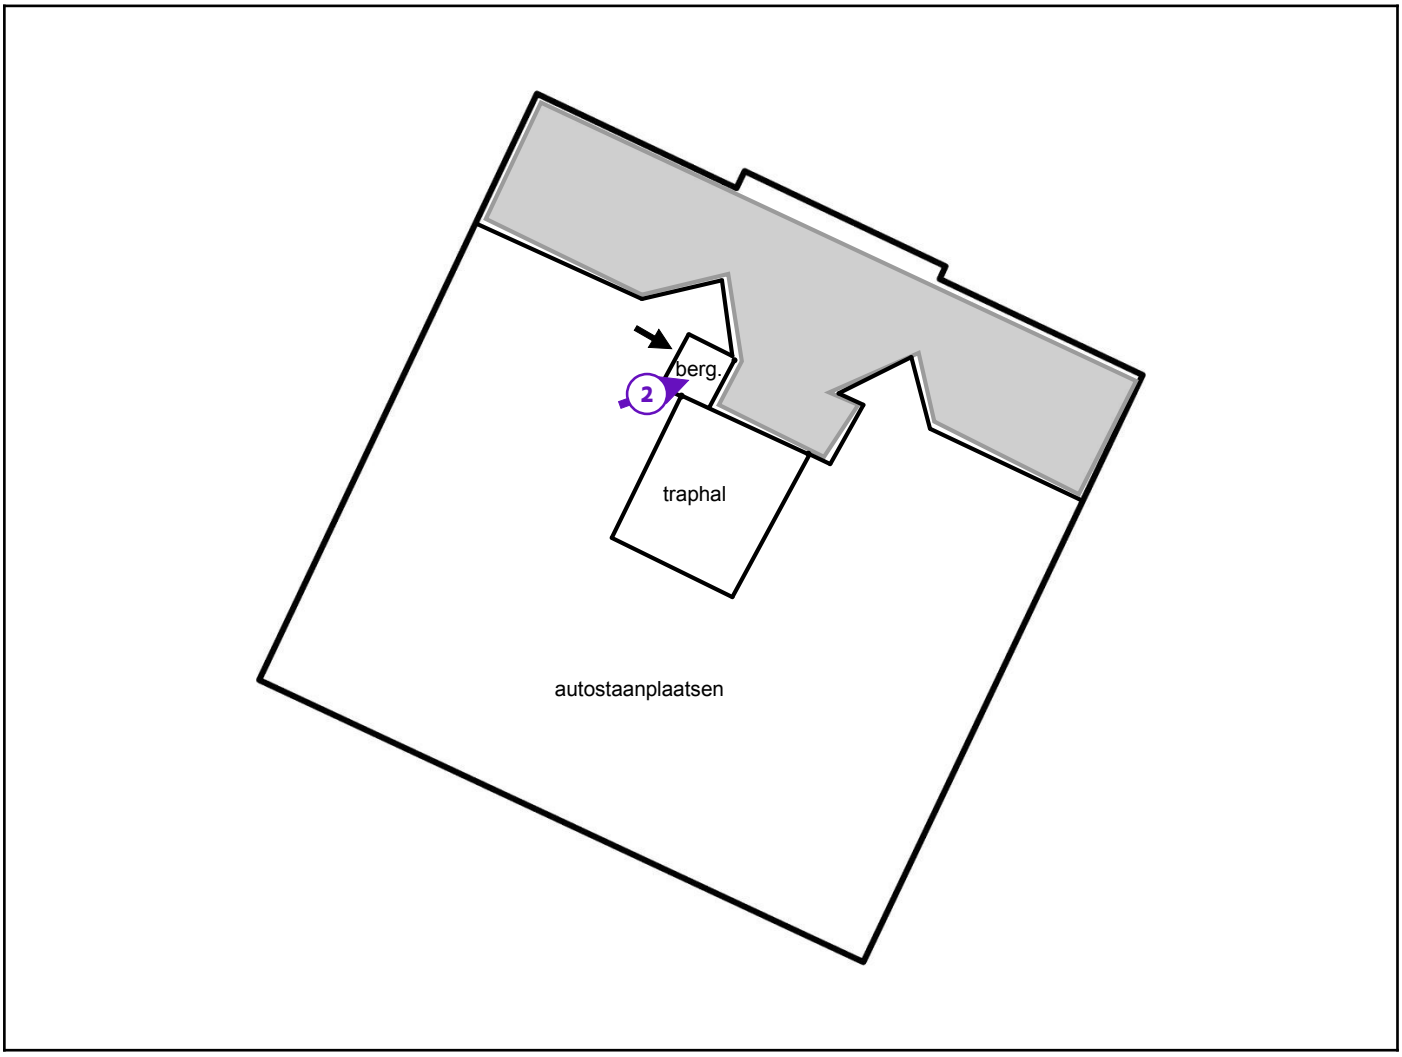
Plan 1.4: kelderverdieping

Beschrijving	Type	Actie
2. Kelderberging - geen verdachte materialen.	Advies	-

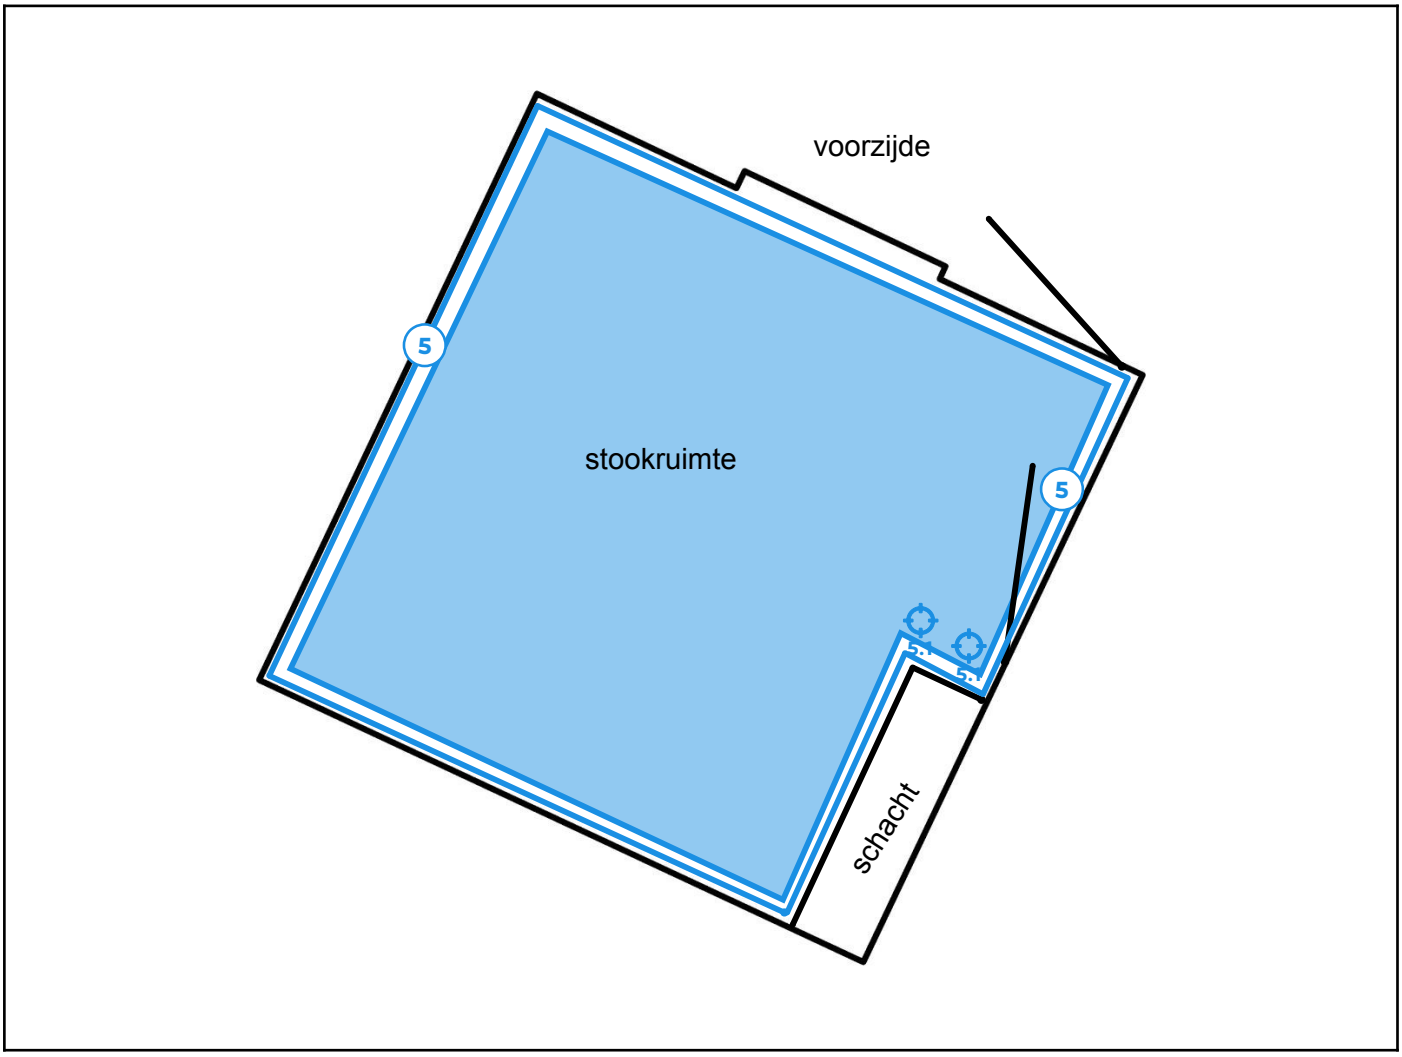
Plan 1.5: Detail stookplaats plan

Beschrijving	Type	Actie
5. Pleisterwerk stookruimte	Geen asbest	-
5.1 Code: 2601221.3	Mengmonster	-

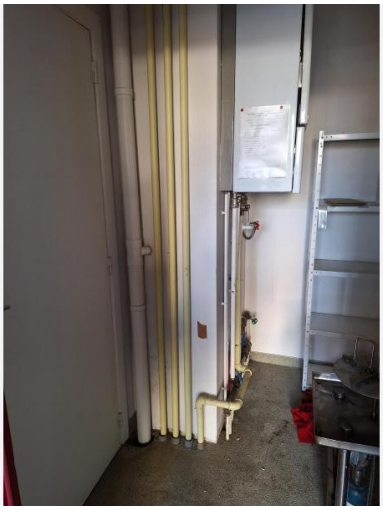
Fiche 5: Pleisterwerk stookruimte

Geen asbest

#	Type	Referentie	Resultaat
5.1	Mengmonster	2601221.3	Geen asbest

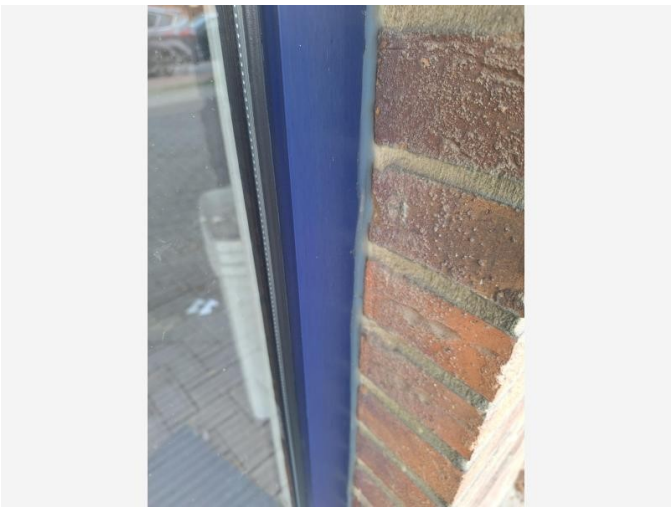
Beschrijving	Notitie	Terug te vinden op plannen
Fiche 6: Rookgaskanaal (niet verdacht)	Het rookgaskanaal is niet-asbestverdacht.	Plan 1.1: gelijkvloers
Fiche 7: Kit aan de ramen	De kit aan de ramen is niet asbestverdacht.	Plan 1.1: gelijkvloers
