Asbestinventarisattest

Stationsstraat 32, 3440 Zoutleeuw

Attestnummer : **20261023-000211.000**
Uitgegeven op : **23.10.2026**
Geldig tot : **23.10.2031**

Niet-asbestveilig

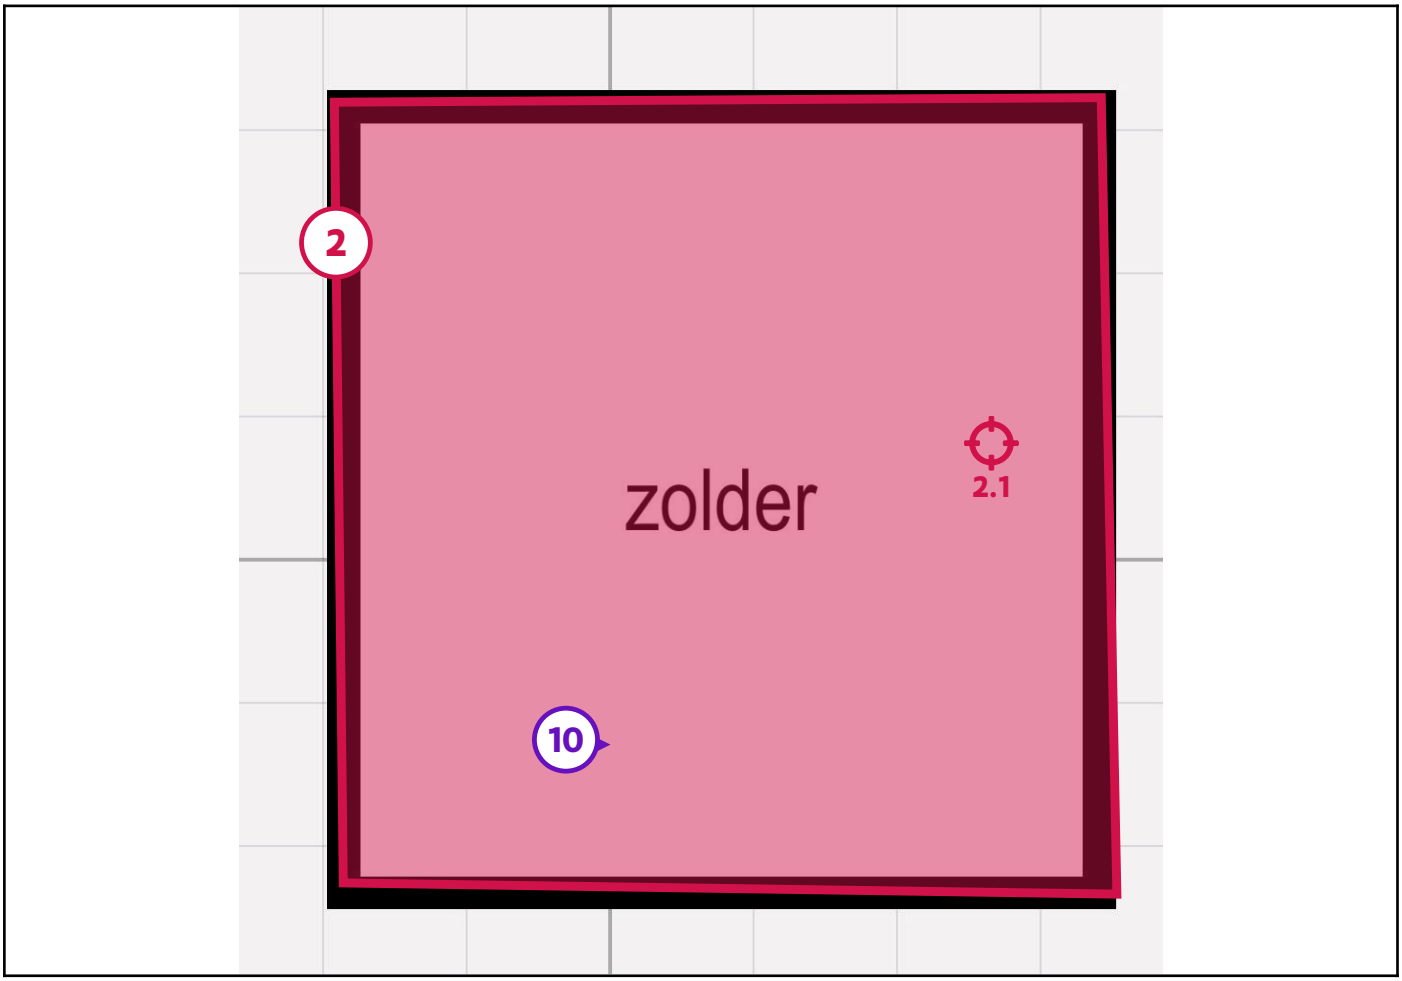
Plan 1.1: Zolder

Beschrijving	Type	Actie
2. Dak bestaande uit leien	Asbestmateriaal	Dringend verwijderen
2.1 Code: pm04	Puntmonster	-
10. Schouw	Beperking	-

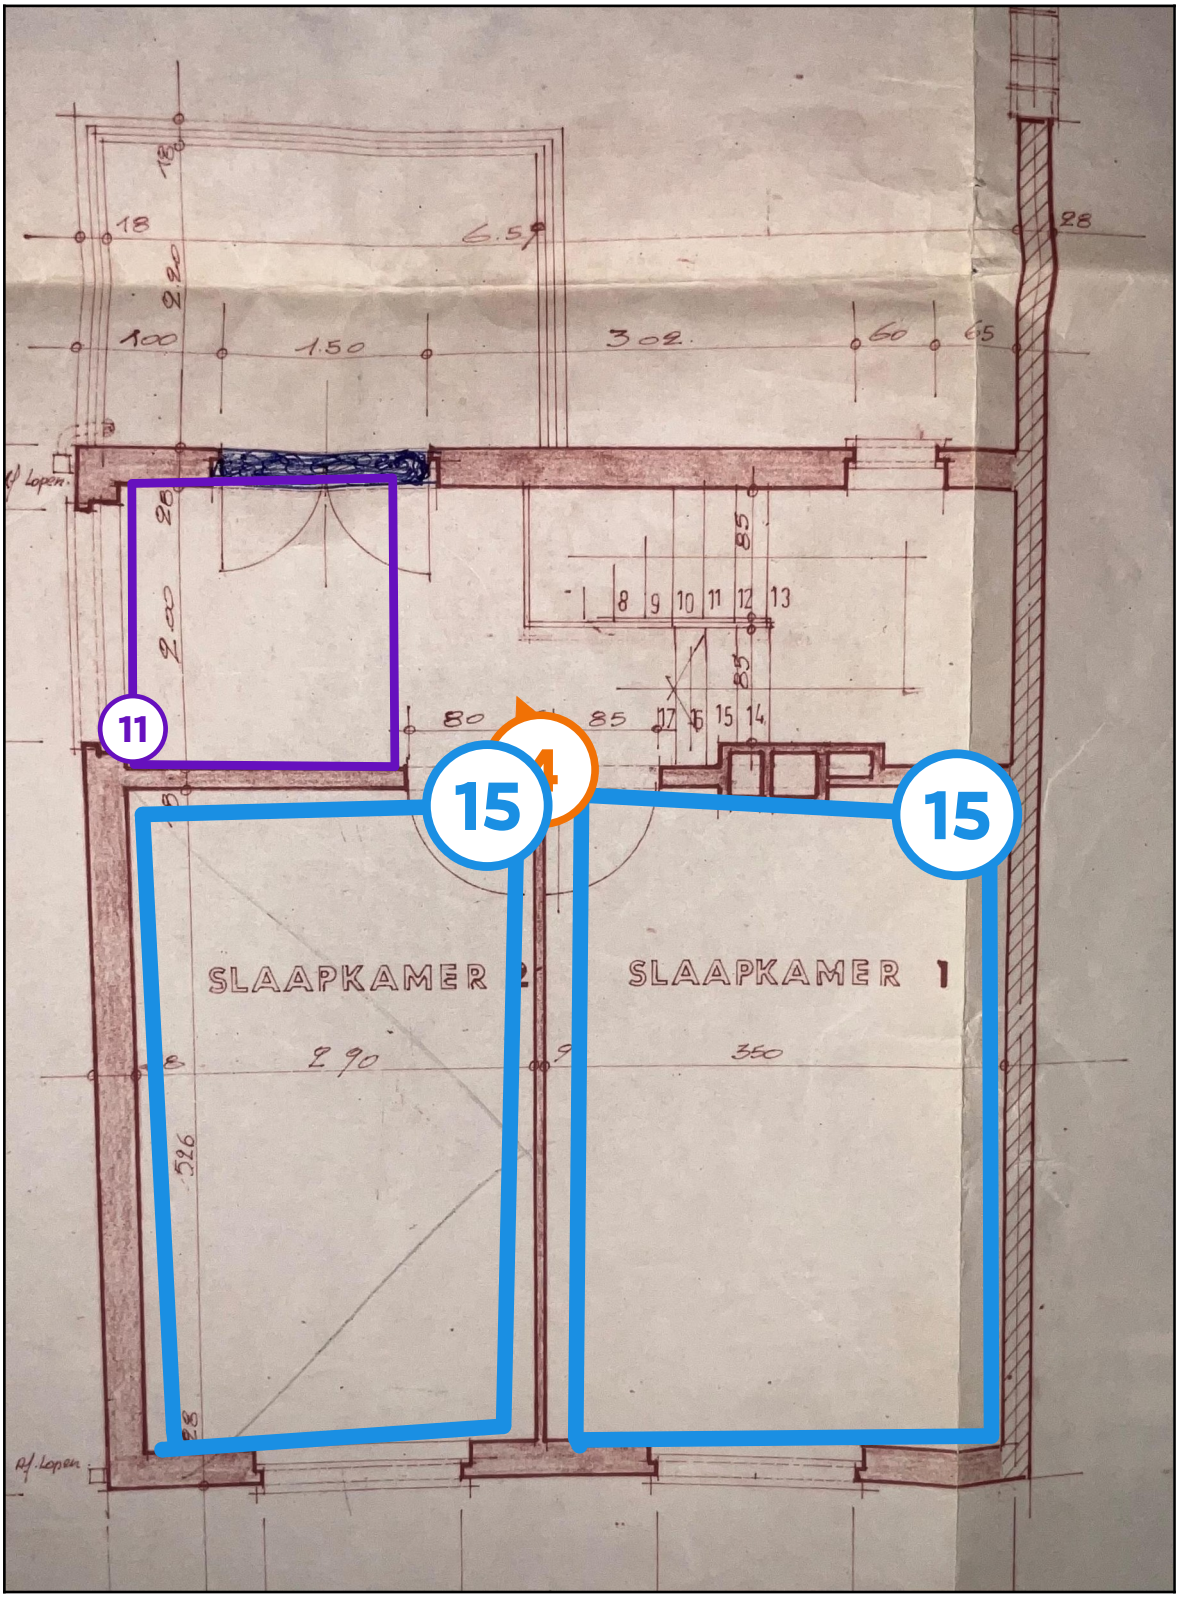
Plan 1.2: 1e verdiep

4. Bakeliet schakelaars/stopcontacten	Asbestmateriaal	Verwijderen
11. Achter Valse wand	Advies	-
15. Pleisterwerk wanden	Geen asbest	-

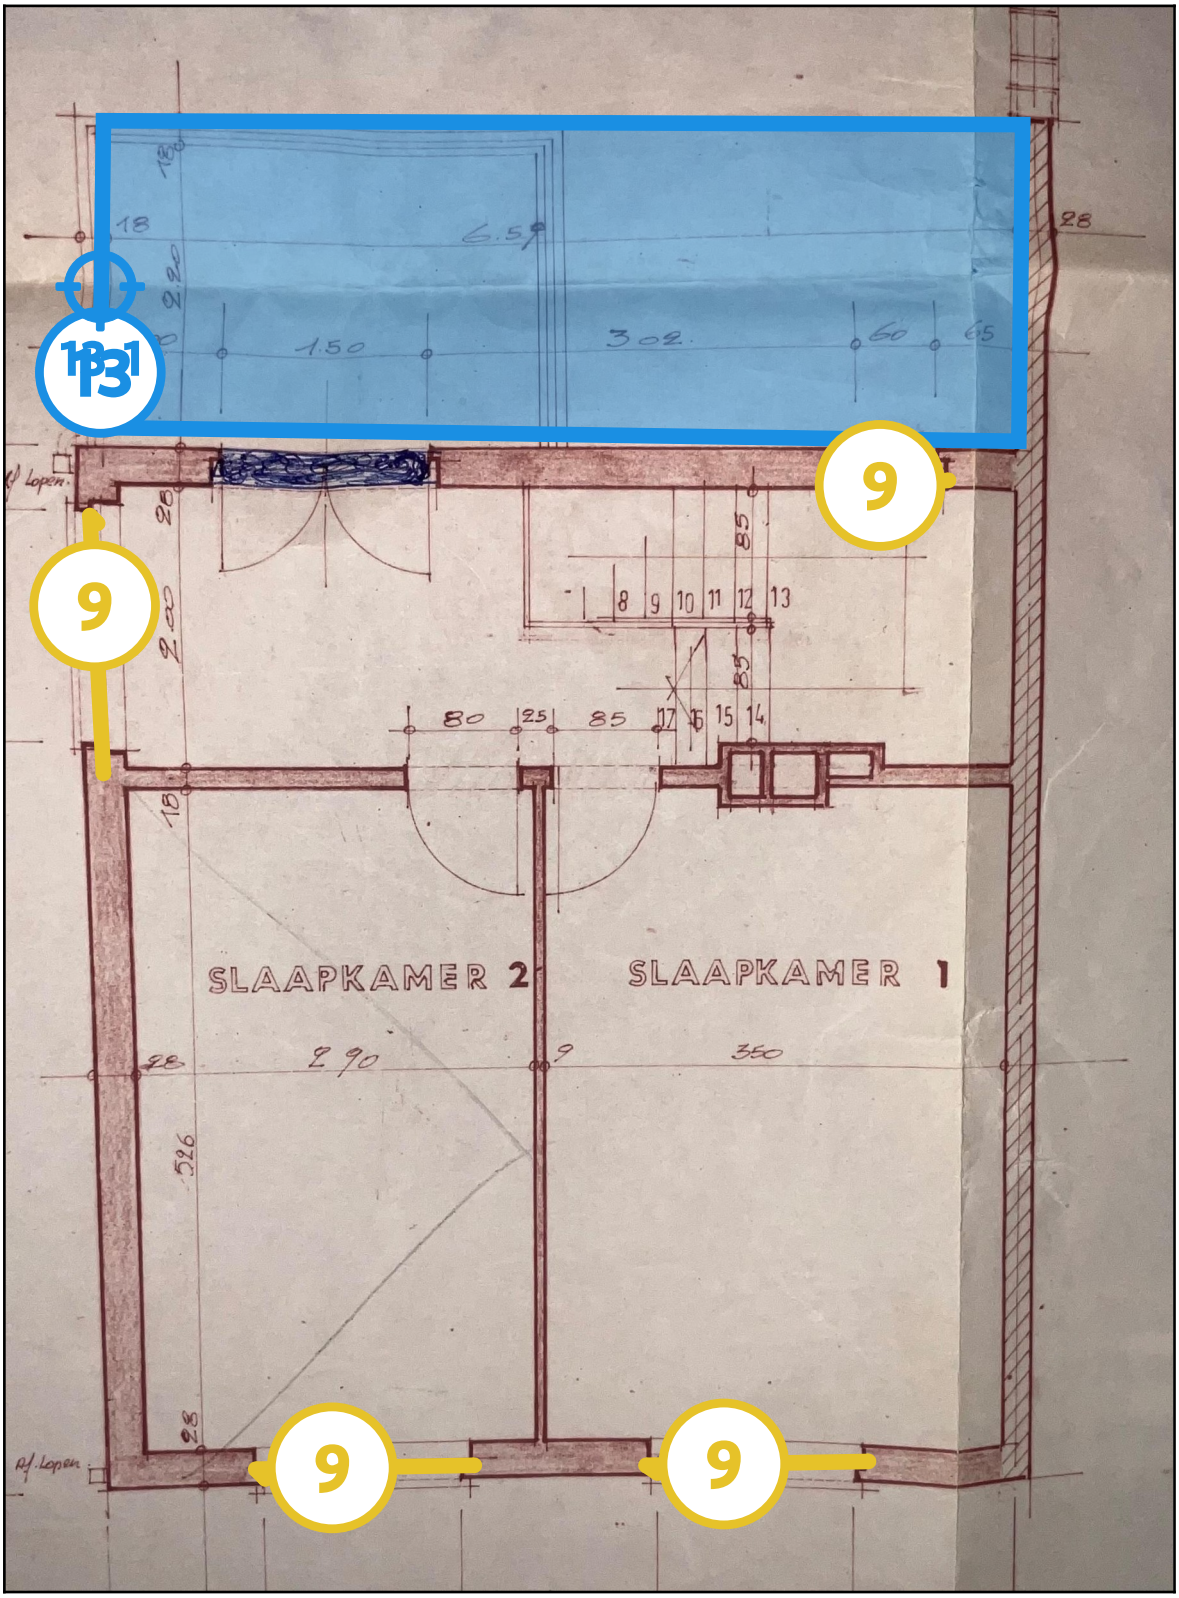
Plan 1.4: 1e verdiep

9. Vensterbank type massal	Asbestmateriaal	Zorgvuldig beheren
13. Roofing	Geen asbest	-
13.1 Code: pm01	Puntmonster	-

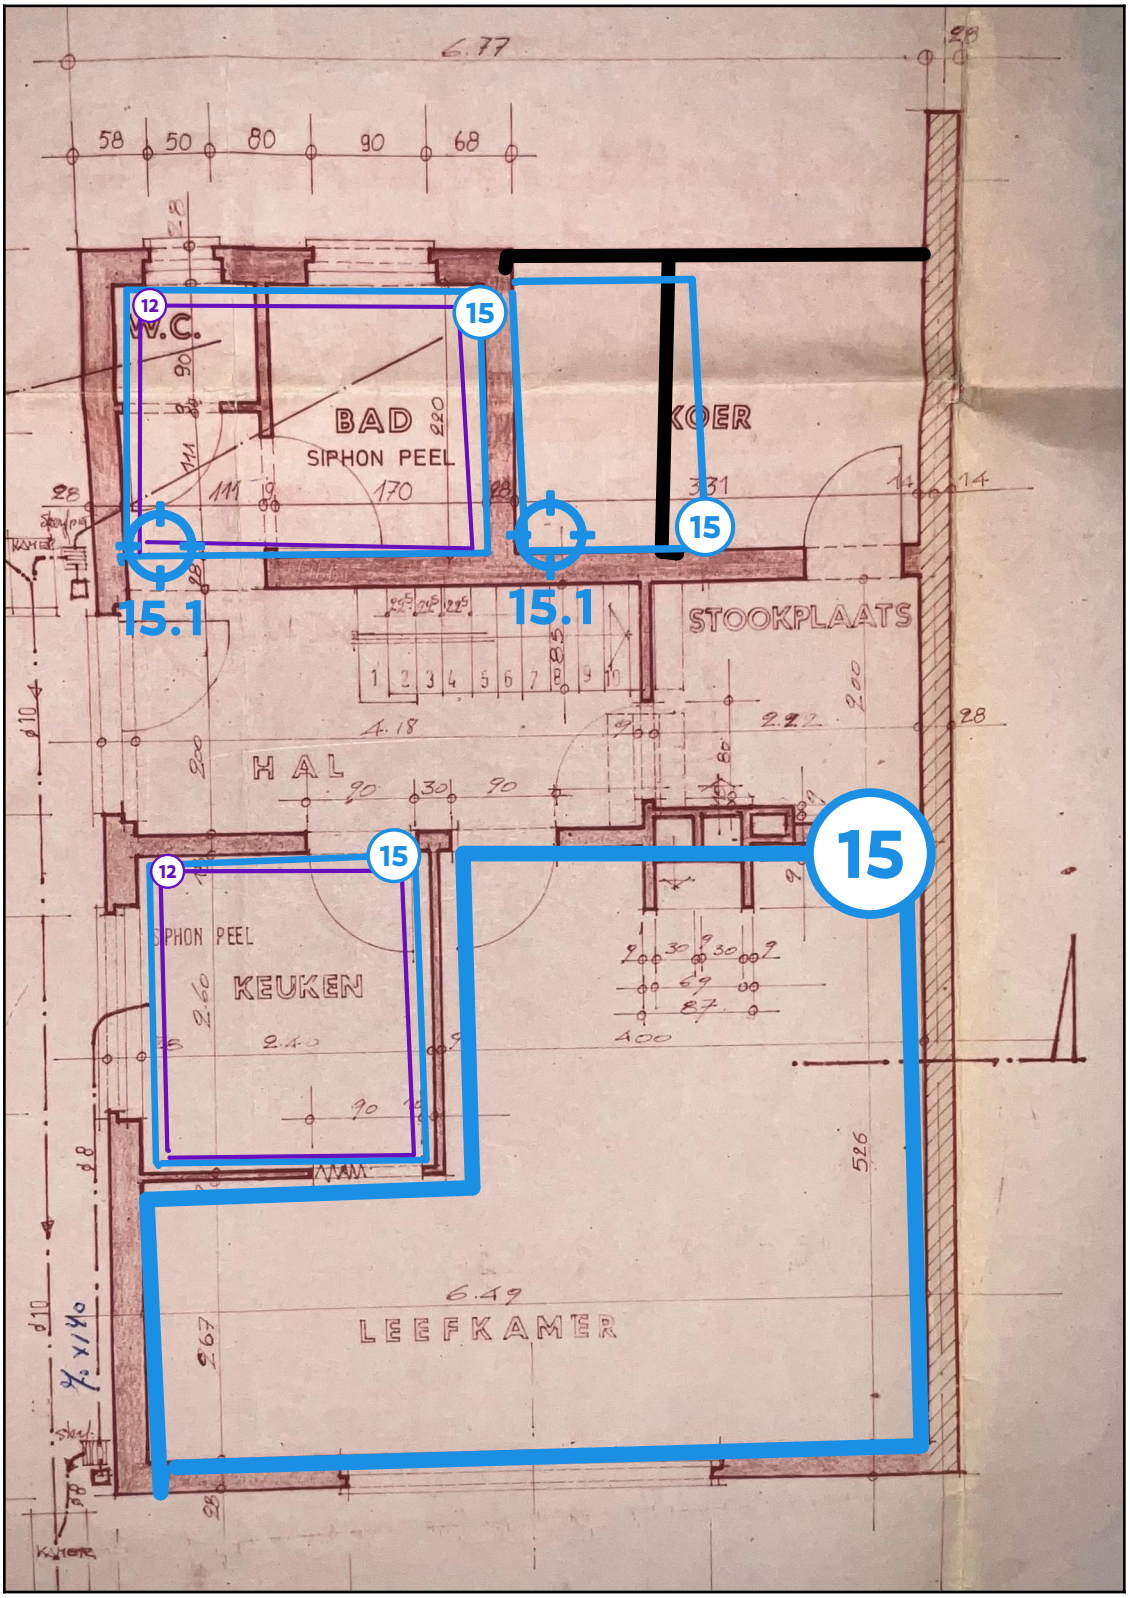
Plan 1.5: Gelijkvloers

12. Faiencetegels (lijm)	Advies	-
15. Pleisterwerk wanden	Geen asbest	-
15.1 Code: mm03	Mengmonster	-

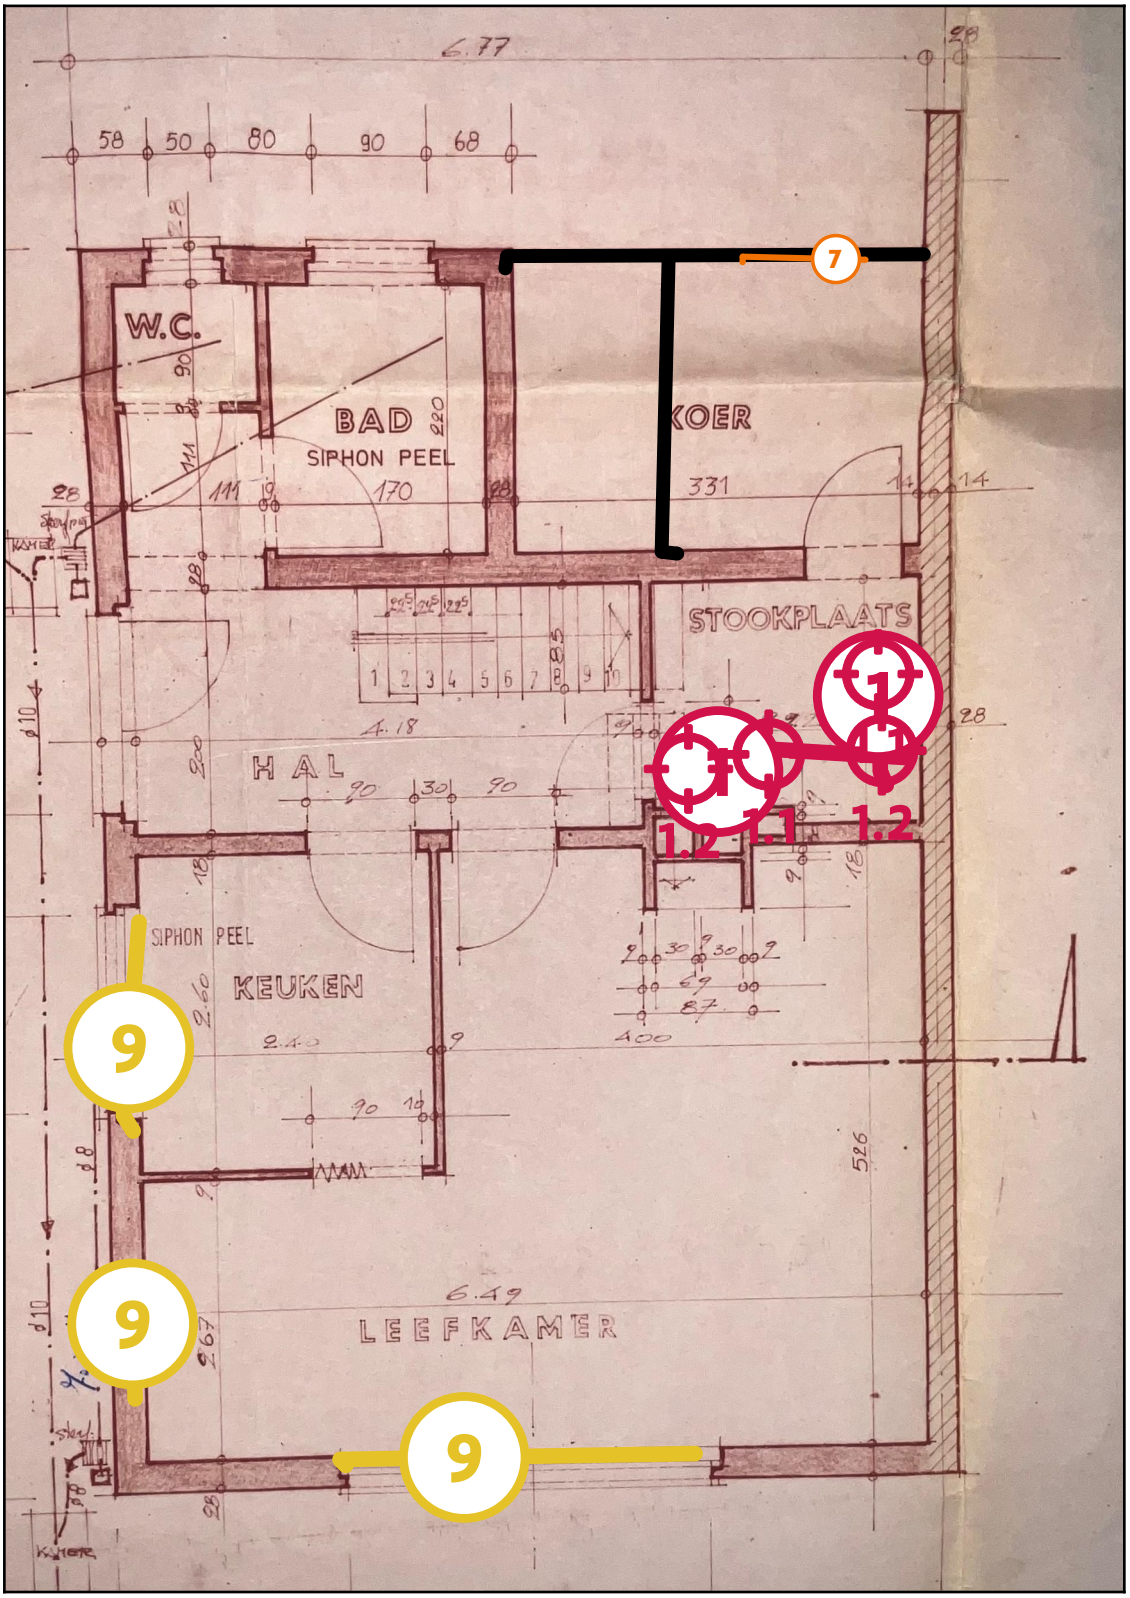
Plan 1.8: Gelijkvloers

1. Leidingisolatie (gips)	Asbestmateriaal	Dringend verwijderen
1.1 Code: mm01	Mengmonster	-
1.2 Code: mm02	Mengmonster	-
7. Mastiek glas profiel	Asbestmateriaal	Verwijderen
9. Vensterbank type massal	Asbestmateriaal	Zorgvuldig beheren

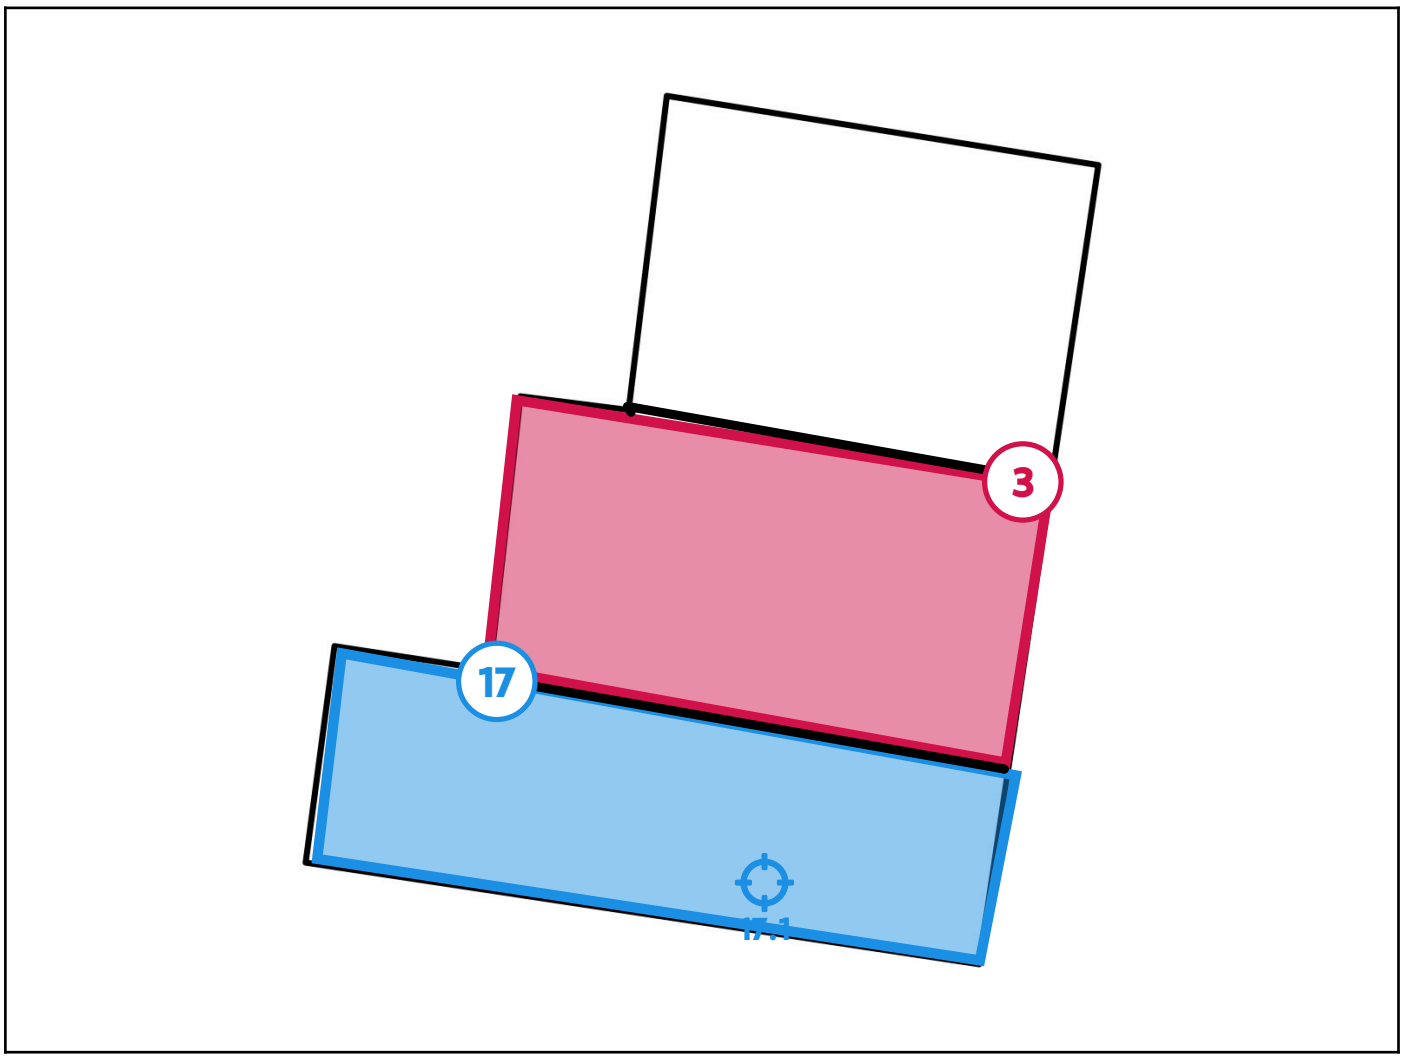
Plan 2.1: Bijgebouw

Beschrijving	Type	Actie
3. Dak bestaande uit golfplaten	Asbestmateriaal	Dringend verwijderen
17. Heracliet	Geen asbest	-
17.1 Code: pm03	Puntmonster	-

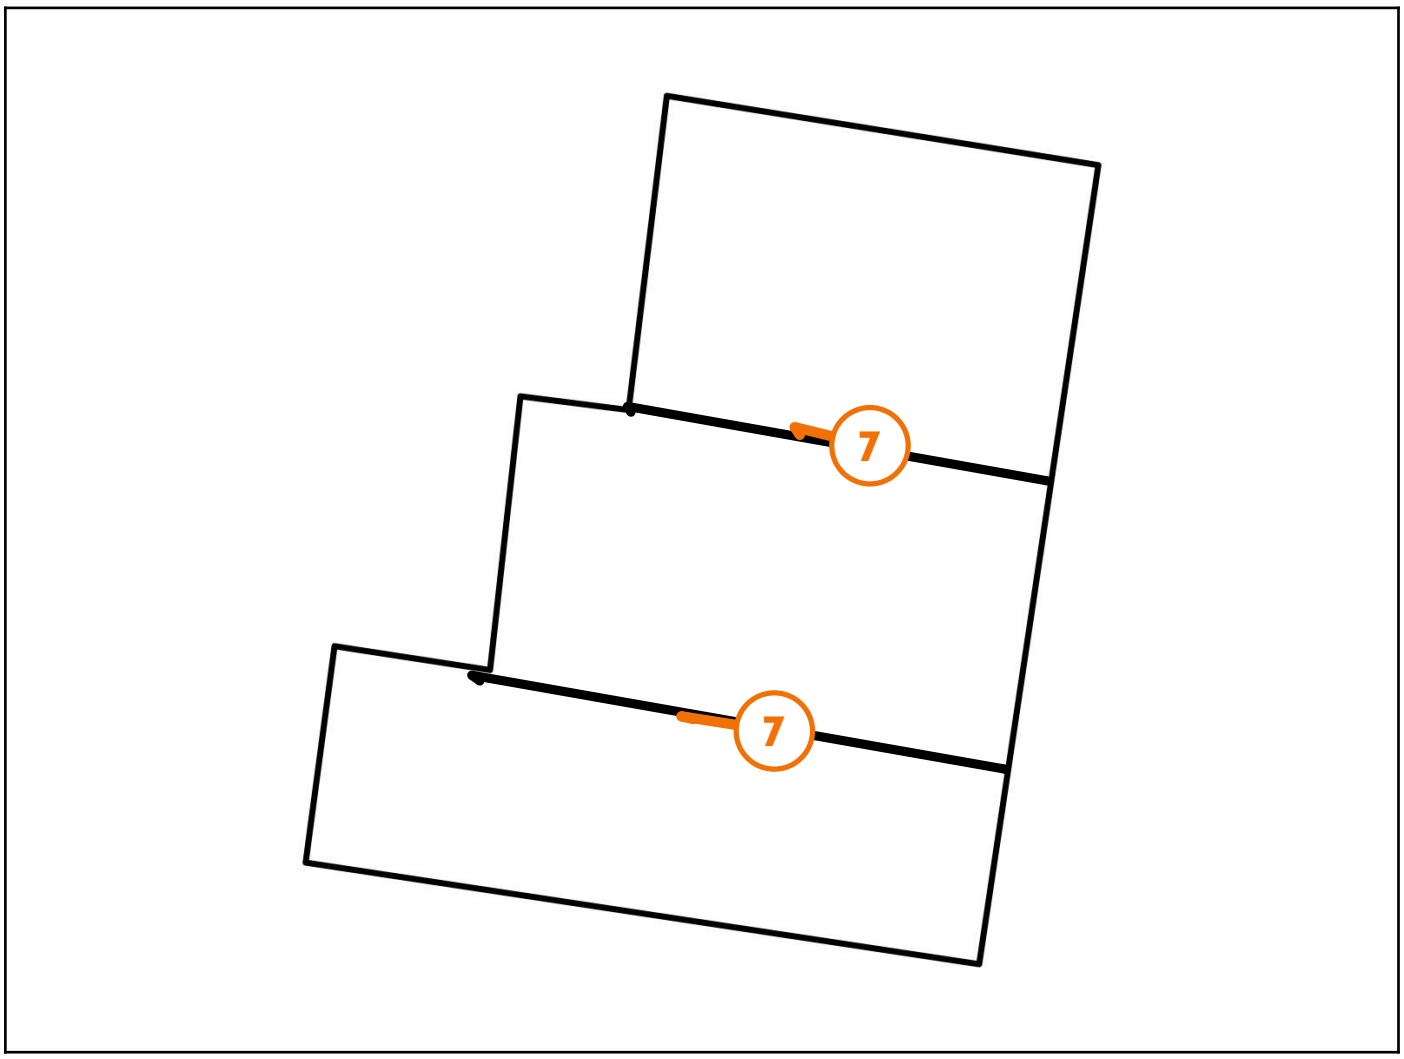
Plan 2.2: Bijgebouw

Beschrijving	Type	Actie
7. Mastiek glas profiel	Asbestmateriaal	Verwijderen

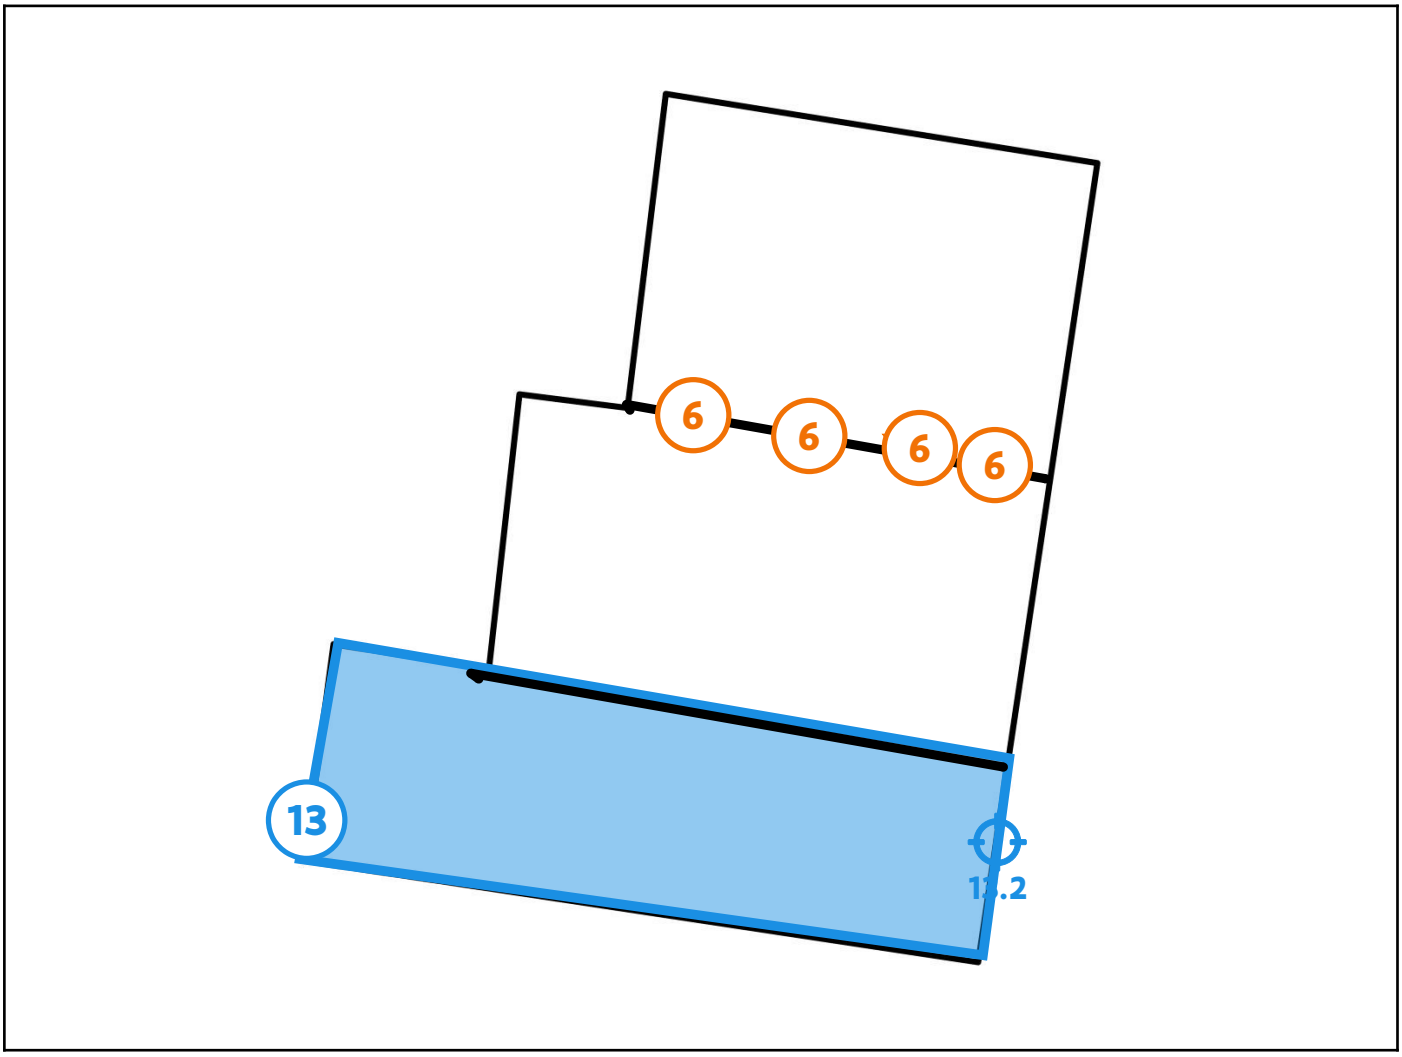
Plan 2.3: Bijgebouw

Beschrijving	Type	Actie
6. Zijwanden type Menuiserite	Asbestmateriaal	Verwijderen
13. Roofing	Geen asbest	-
13.2 Code: pm02	Puntmonster	-

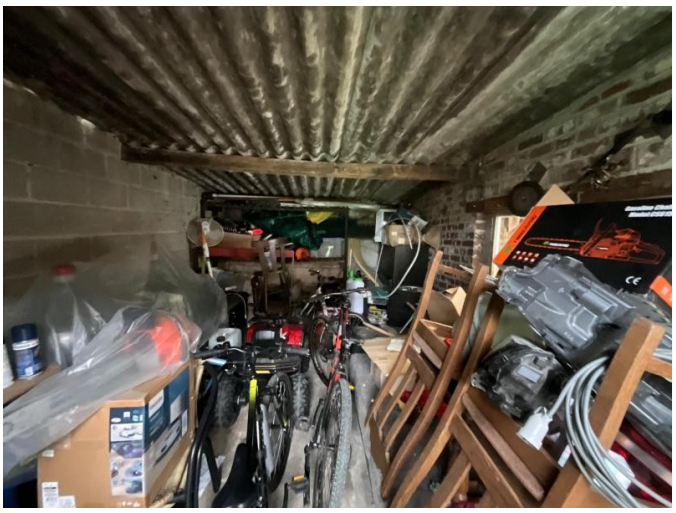
Fiche 3: Dak bestaande uit golfplaten

Eindbeoordeling materiaalrisico	Hoog materiaalrisico en/of hoge kans op vezelvrijgave

Gebondenheid	Categorie 1: hechtgebonden in oorsprong
Asbestsoort (vezeltype)	Crocidoliet aanwezig
Asbestconcentratie	Laag (< 50%)
Afschermingsgraad van het gehele materiaal	Geheel of deels vrij aan de binnenlucht, maar geen contact met binnenluchtstromen
Toestand van het materiaal	Matig beschadigd, matig verweerd

Beschrijving	Dak bestaande uit golfplaten
Omgeving	Buiten
Primaire drager	Schuin dak
Asbestmateriaal	Dak- en gevelbekleding - Golfplaat
Bindmiddel van asbestmateriaal	Cement
Gebondenheid op basis van bindmiddel	Hecht
Hoeveelheid (oppervlakte - aantal)	• 15,00 m^2 - 1 stuk
Totale oppervlakte	15,00 m^2
Eenvoudig bereikbaar	Ja
Bevestigingswijze	• Geklemd • Geschroefd
Identificatiemethode	De asbestdeskundige beoordeelt het materiaal als asbestverdacht en dus asbesthoudend, en dit zonder monstername. Motivatie: De monstername brengt andere schade aan dan schade die inherent is aan de monstername.
Destructieve handeling voor identificatie	Nee
Opmerking	De hoeveelheid is een zo nauwkeurig mogelijke opmeting. Hieraan kunnen evenwel geen rechten worden ontleend.

- Verwijder dit asbestmateriaal zo snel mogelijk. Volg de toestand goed op.
- Hemelwater dat afspoelt van asbestcement daken of gevels kan asbestdeeltjes bevatten. Gebruik het enkel voor gesloten circuits (bv. spoelen toiletten). Reinig na het vervangen van het dak of de gevel de dakgoten en regenwaterput of -ton om asbesthoudend sediment of slib te verwijderen
- Voer bijkomende staalname(s) uit.

- Eenvoudige handelingen: mag via doe-het-zelf of door werknemer(s) met opleidingsattest eenvoudige handelingen
  Deze toepassing kan door een aannemer die over een opleidingsattest eenvoudige handelingen beschikt of door een particulier (doe-het-zelf), verwijderd worden indien er geen verhoogd risico op vrijgave van asbestvezels (max. concentratie 0,01 vezels/cm3 - CODEX Art. VI.3-54) ontstaat en de toepassing voorafgaand wordt gefixeerd/bevochtigd; de individuele elementen zonder machinale werktuigen (boormachine, slijpschijf, hogedrukreiniger,...) en zonder breken of gooien een voor een losgemaakt worden; en ten slotte dubbel en luchtdicht verpakt weggevoerd worden naar een erkend afvalpunt (recyclagepark).

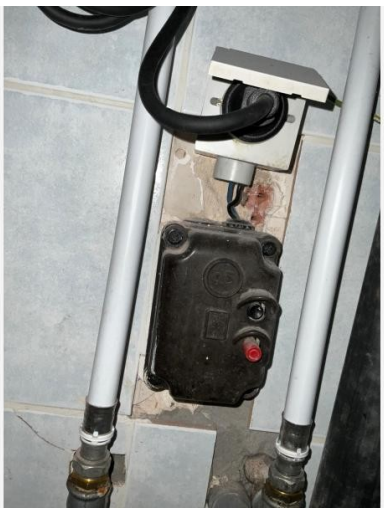
Fiche 4: Bakeliet schakelaars/stopcontacten

Beschrijving	Bakeliet schakelaars/stopcontacten
Omgeving	Binnen
Primaire drager	Communicatie en elektrische infrastructuur en uitrusting
Asbestmateriaal	Plaat, paneel, tablet - Type Bakeliet
Bindmiddel van asbestmateriaal	Kunststof of -hars
Gebondenheid op basis van bindmiddel	Hecht
Hoeveelheid (oppervlakte - dikte - aantal)	• 0,10 m^2 - 1,00 cm - 1 stuk
Totaal volume	0,001 m^3
Eenvoudig bereikbaar	Ja
Bevestigingswijze	• Geschroefd
Identificatiemethode	De asbestdeskundige beoordeelt het materiaal als asbestverdacht en dus asbesthoudend, en dit zonder monstername. Motivatie: De monstername brengt andere schade aan dan schade die inherent is aan de monstername.
Destructieve handeling voor identificatie	Nee
Opmerking	De hoeveelheid is een zo nauwkeurig mogelijke opmeting. Hieraan kunnen evenwel geen rechten worden ontleend. Monstername niet uitgevoerd wegens risico op beschadiging van een elektrisch component en mogelijke blootstelling aan spanning of storingen in de elektrische installatie.

- Zorg voor een veilig beheer. Vermijd het beschadigen van het asbestmateriaal. Controleer de toestand jaarlijks op wijzigingen.
- Voer bijkomende staalname(s) uit.

- Eenvoudige handelingen: mag via doe-het-zelf of door werknemer(s) met opleidingsattest eenvoudige handelingen
  Deze toepassing kan door een aannemer die over een opleidingsattest eenvoudige handelingen beschikt of door een particulier (doe-het-zelf), verwijderd worden indien er geen verhoogd risico op vrijgave van asbestvezels (max. concentratie 0,01 vezels/cm3 - CODEX Art. VI.3-54) ontstaat en de toepassing voorafgaand wordt gefixeerd/bevochtigd; de individuele elementen zonder machinale werktuigen (boormachine, slijpschijf, hogedrukreiniger,...) en zonder breken of gooien een voor een losgemaakt worden; en ten slotte dubbel en luchtdicht verpakt weggevoerd worden naar een erkend afvalpunt (recyclagepark).

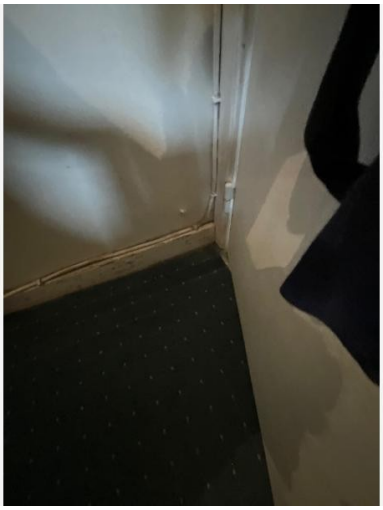
Fiche 15: Pleisterwerk wanden

Geen asbest
