Asbestinventarisattest

Genkersteenweg 349/2, 3500 Hasselt

Attestnummer : **20260613-000059.000**
Uitgegeven op : **13.06.2026**
Geldig tot : **Onbeperkt** (tenzij de toestand wijzigt)

Asbestveilig (maar mogelijk niet asbestvrij)

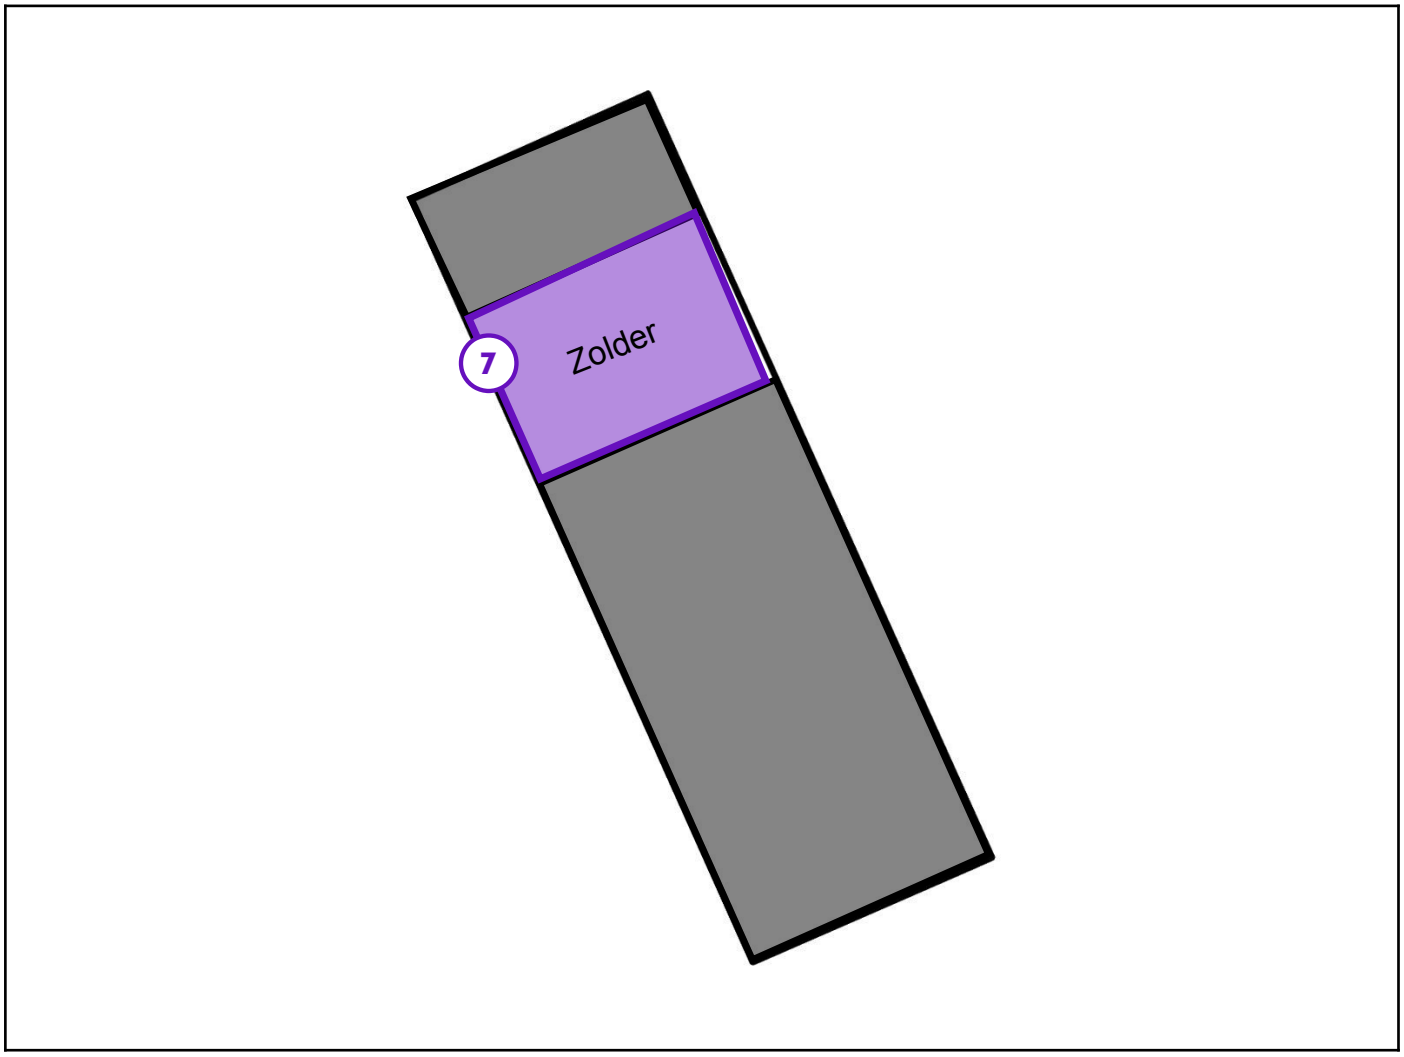
Plan 1.1: Zolder

Beschrijving	Type	Actie
7. Onderdak	Overige ruimte of materiaal	-

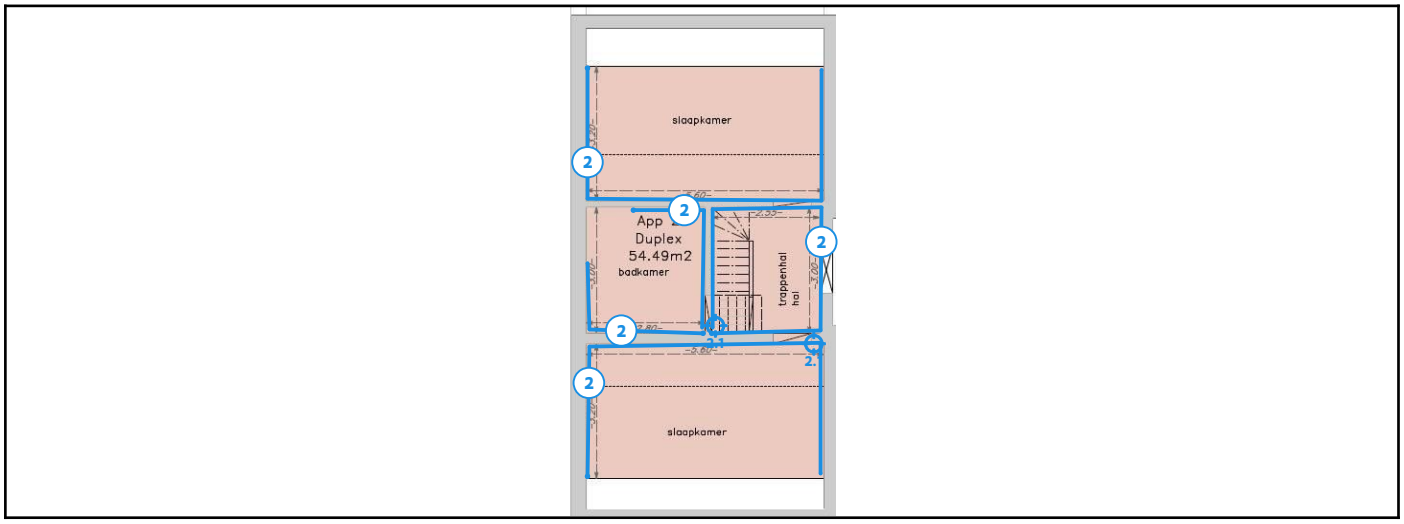
Plan 1.2: V+2

Beschrijving	Type	Actie
2. Pleisterwerk muren	Geen asbest	-
2.1 Code: MM-01	Mengmonster	-

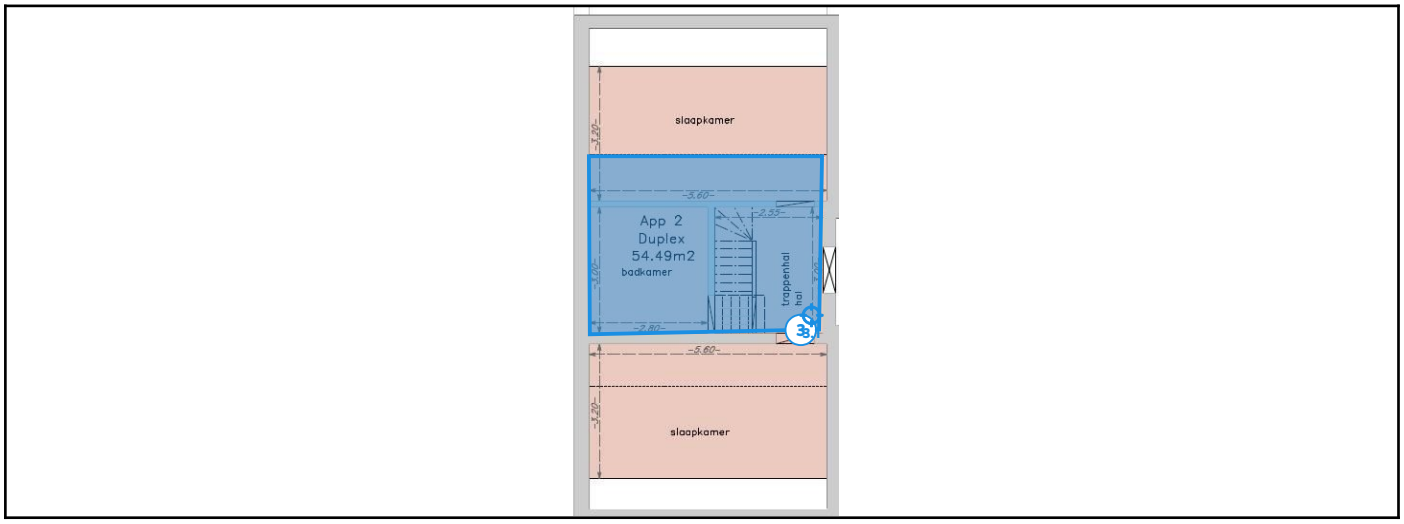
Plan 1.3: V+2

Beschrijving	Type	Actie
3. Pleisterwerk plafonds	Geen asbest	-
3.1 Code: MM-02	Mengmonster	-

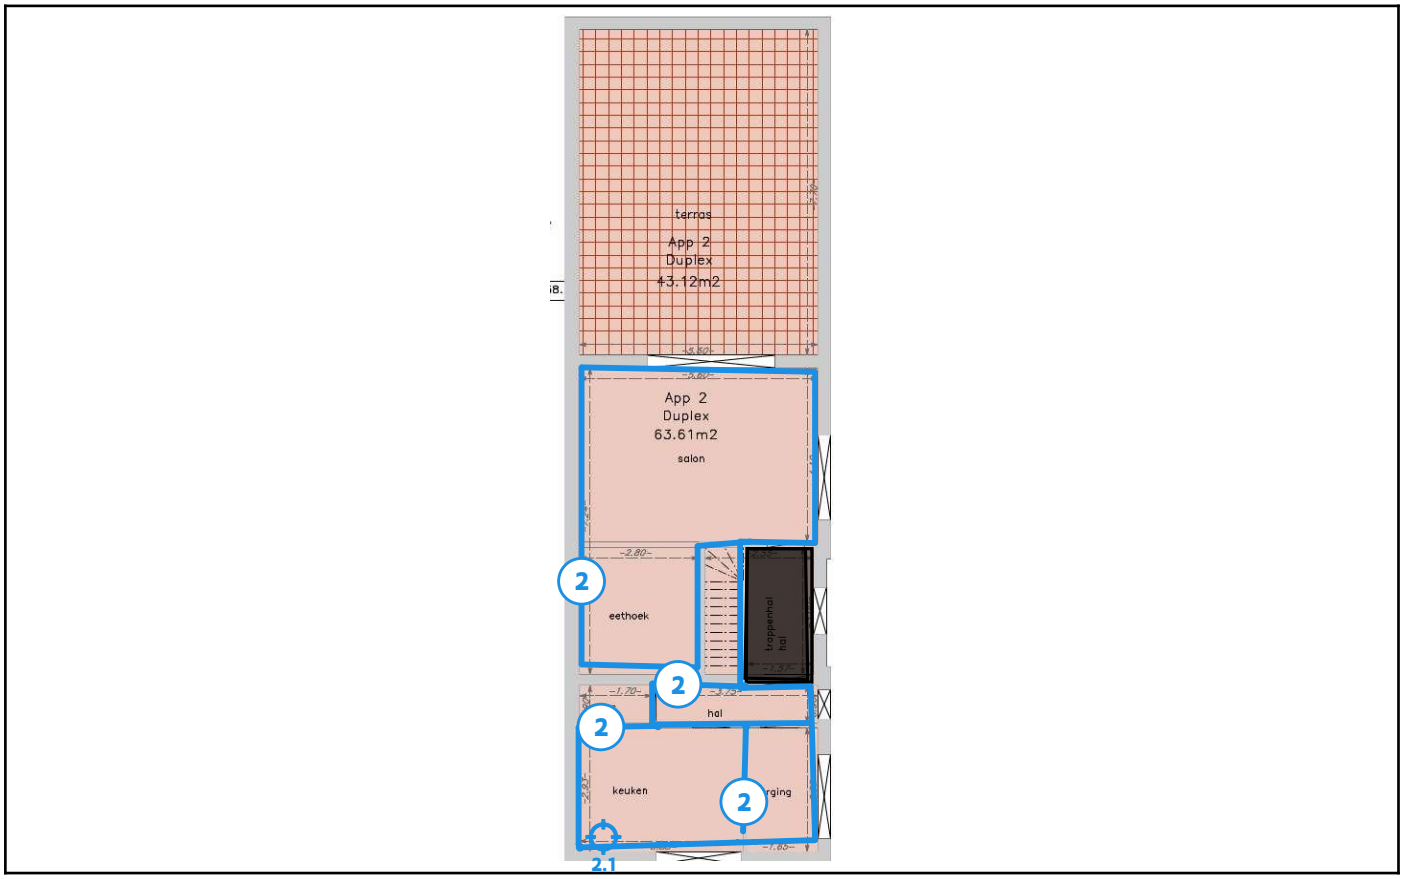
Plan 1.4: V+1

Beschrijving	Type	Actie
2. Pleisterwerk muren	Geen asbest	-
2.1 Code: MM-01	Mengmonster	-

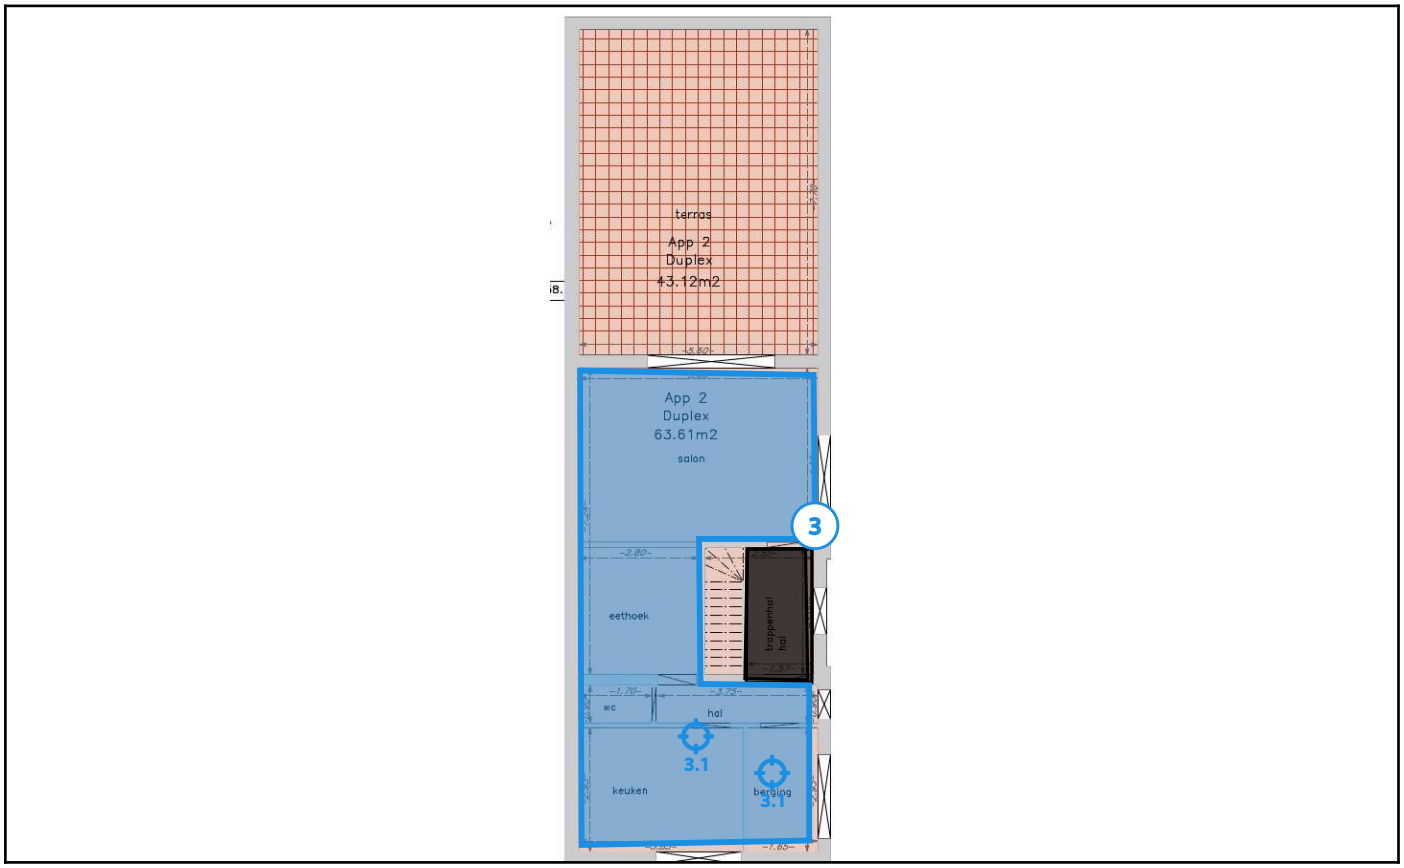
Plan 1.5: V+1

Beschrijving	Type	Actie
3. Pleisterwerk plafonds	Geen asbest	-
3.1 Code: MM-02	Mengmonster	-

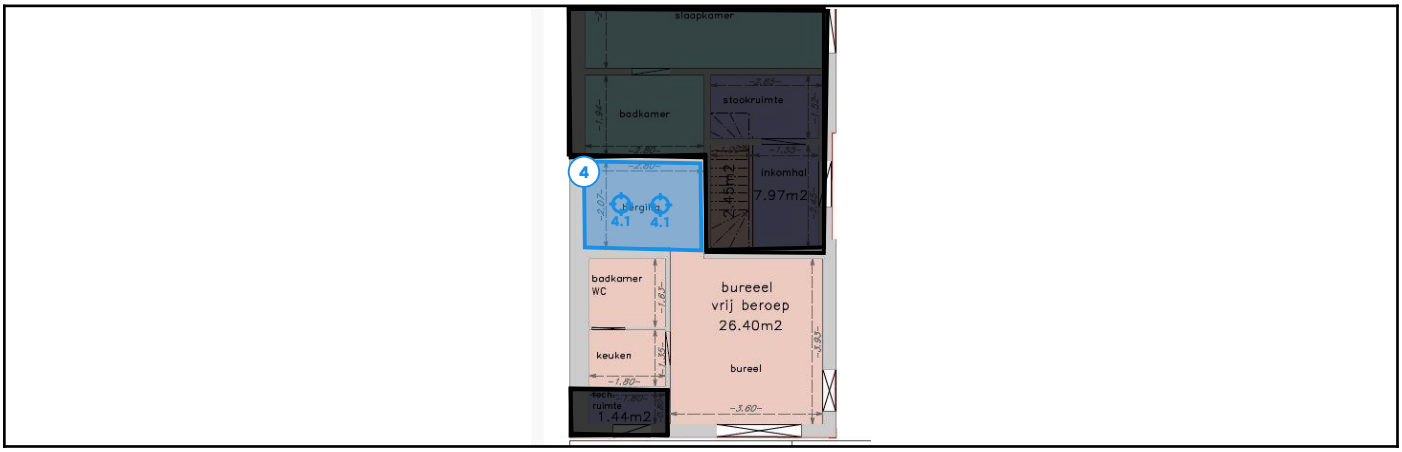
Plan 1.6: Gelijkvloers

Beschrijving	Type	Actie
4. Pleisterwerk plafonds (handelsruimte gelijkvloers)	Geen asbest	-
4.1 Code: MM-03	Mengmonster	-

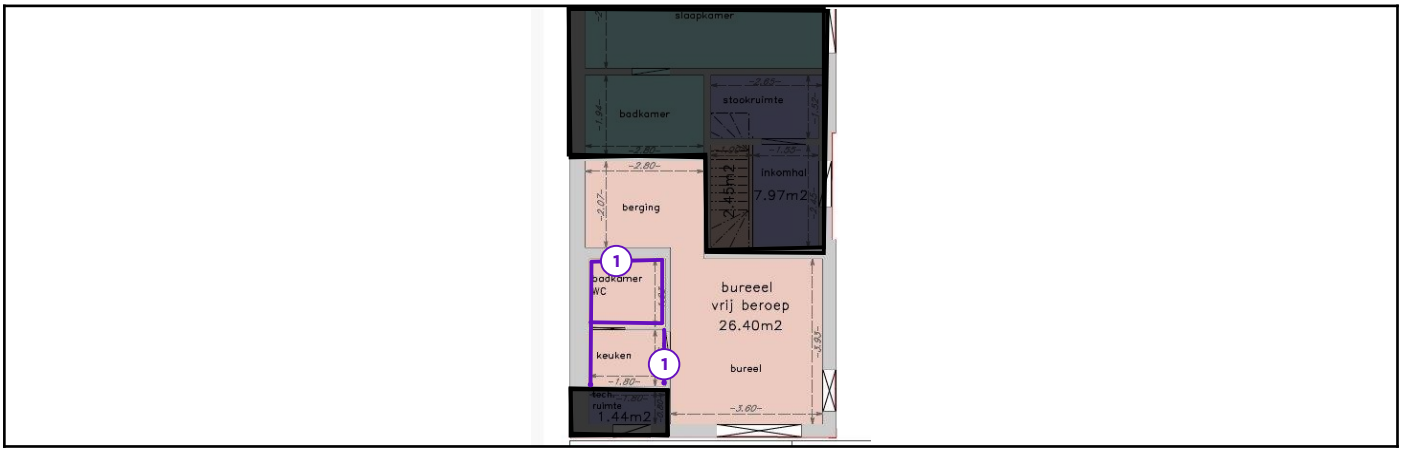
Plan 1.8: Gelijkvloers

Beschrijving	Type	Actie
1. Tegellijm wand/vloertegels/plinten	Advies	-

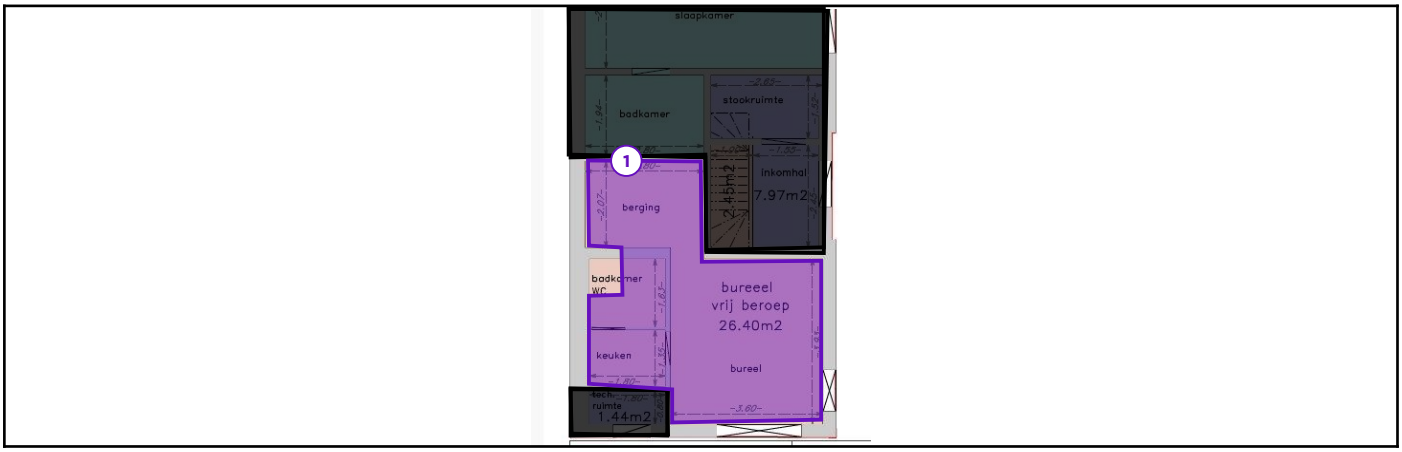
Plan 1.9: Gelijkvloers

Beschrijving	Type	Actie
1. Tegellijm wand/vloertegels/plinten	Advies	-

Betreft de tegellijm achter deze wand/vloertegels/plinten. Er bestaat steeds een mogelijke kans dat deze asbesthoudend is.

Voor 100% zekerheid kan u een aanvullend destructief onderzoek laten uitvoeren.

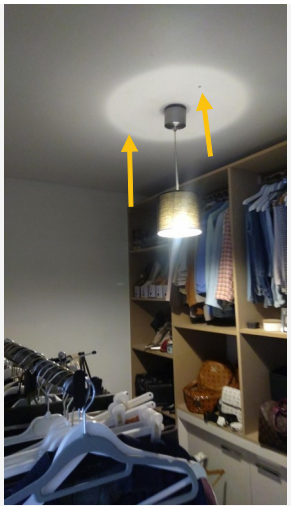
Fiche 4: Pleisterwerk plafonds (handelsruimte gelijkvloers)

Geen asbest

Beschrijving	Pleisterwerk plafonds (handelsruimte gelijkvloers)
Omgeving	Binnen
Primaire drager	Plafond
Bindmiddel van materiaal	Gips - kalk
Gebondenheid op basis van bindmiddel	Niet-hechtgebonden
Hoeveelheid (oppervlakte - dikte - aantal)	• 120,00 m^2 - 1,00 cm - 1 stuk
Totaal volume	1,20 m^3
Identificatiemethode	Een monstername door de asbestdeskundige met laboanalyse door een asbestlabo.
Destructieve handeling voor identificatie	Nee
Opmerking	Het pleisterwerk van het plafond werd bemonsterd in deze dressingruimte. Alleen in deze ruimte op het gelijkvloers is er een bepleisterd plafond (zichtbaar) aanwezig.

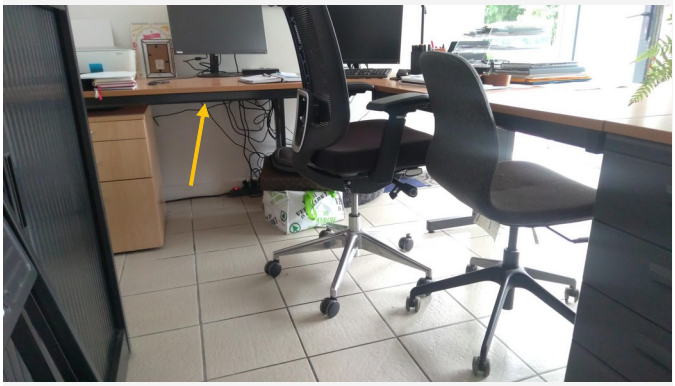
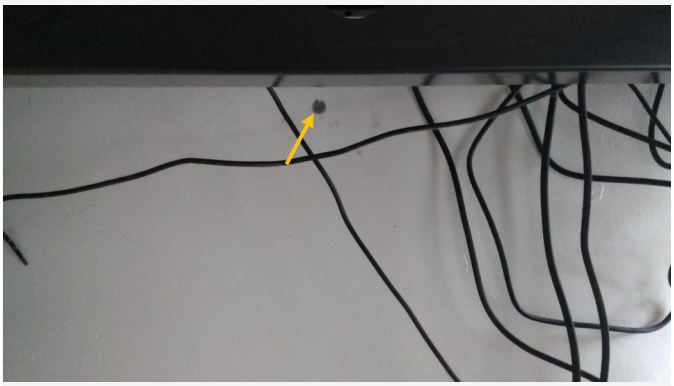
Fiche 5: Pleisterwerk muren (handelsruimte gelijkvloers)

Geen asbest

Beschrijving	Pleisterwerk muren (handelsruimte gelijkvloers)
Omgeving	Binnen
Primaire drager	Binnenwand
Bindmiddel van materiaal	Gips - kalk
Gebondenheid op basis van bindmiddel	Niet-hechtgebonden
Hoeveelheid (oppervlakte - dikte - aantal)	• 360,00 m^2 - 1,00 cm - 1 stuk
Totaal volume	3,60 m^3
Identificatiemethode	Een monstername door de asbestdeskundige met laboanalyse door een asbestlabo.
Destructieve handeling voor identificatie	Nee
Opmerking	Het pleisterwerk van de muren werd bemonsterd in de bureau-ruimte en bijkeuken.
