Asbestinventarisattest

Lombaardstraat 13/3, 3500 Hasselt

Attestnummer : **20230721-000036.000**
Uitgegeven op : **21.07.2023**
Geldig tot : **21.07.2033**

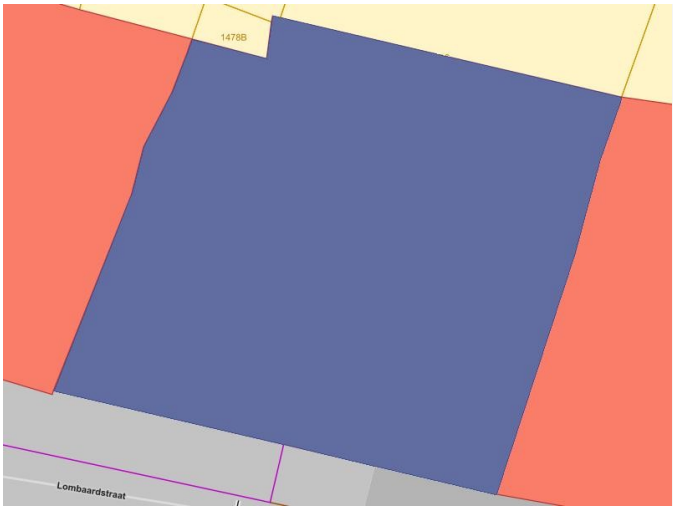
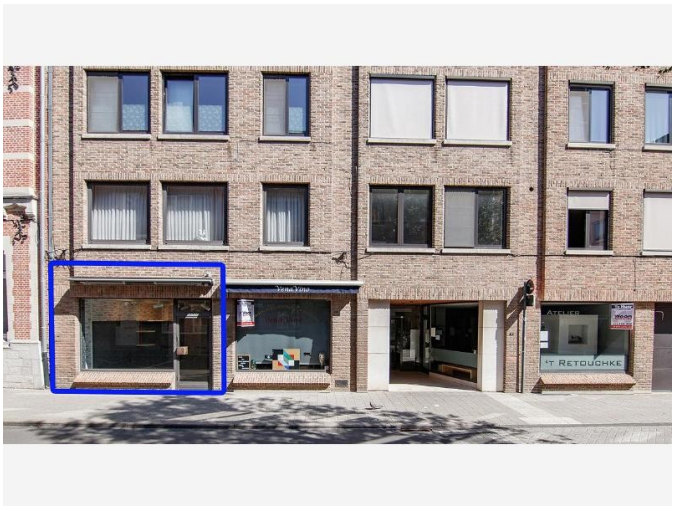
Zone 1: Hoofdgebouw

Tijdens de inspectie vastgesteld:

0 Asbestmaterialen

1 Geen asbest

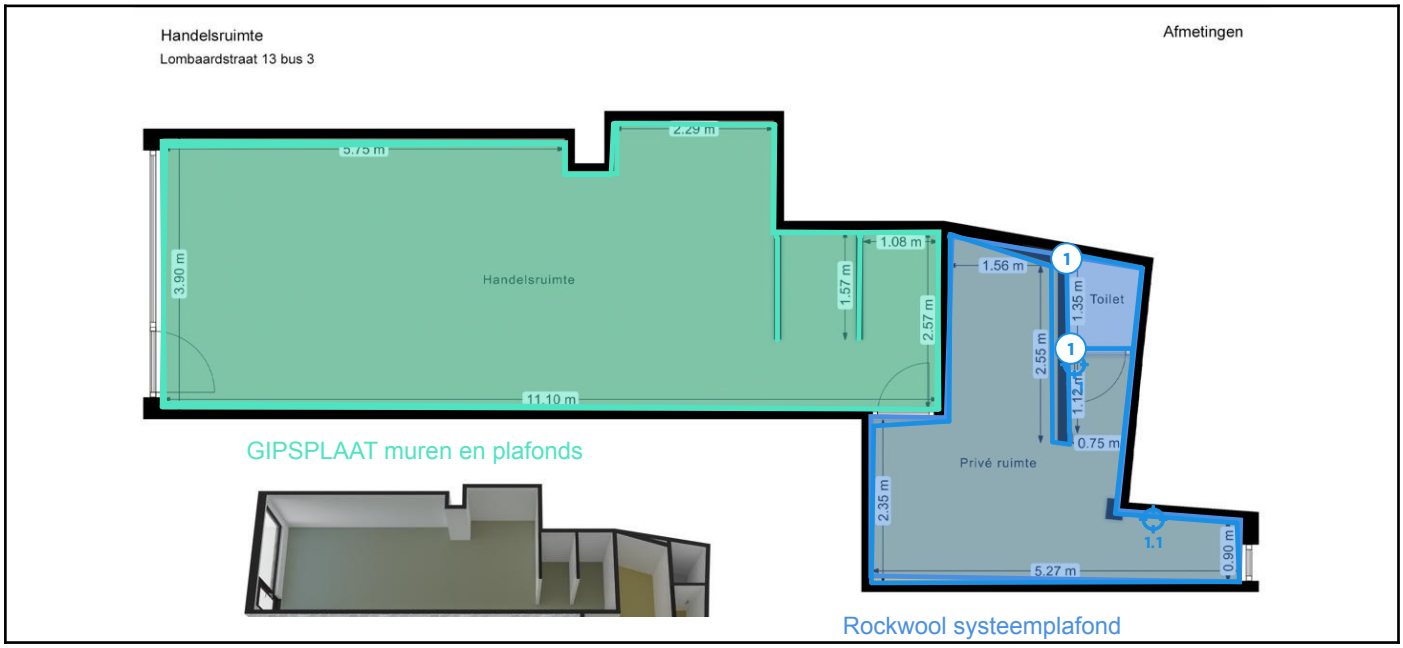
Plan 1.1: Handelsgelijksvloer B3

Beschrijving	Type	Actie
1. MUURpleister	Geen asbest	-
1.1 Code: MNR01	Mengmonster	-
