Asbestinventarisattest

Prins-Bisschopssingel 43, 3500 Hasselt

Attestnummer : **20260401-000209.000**
Uitgegeven op : **01.04.2026**
Geldig tot : **01.04.2036**

Niet-asbestveilig

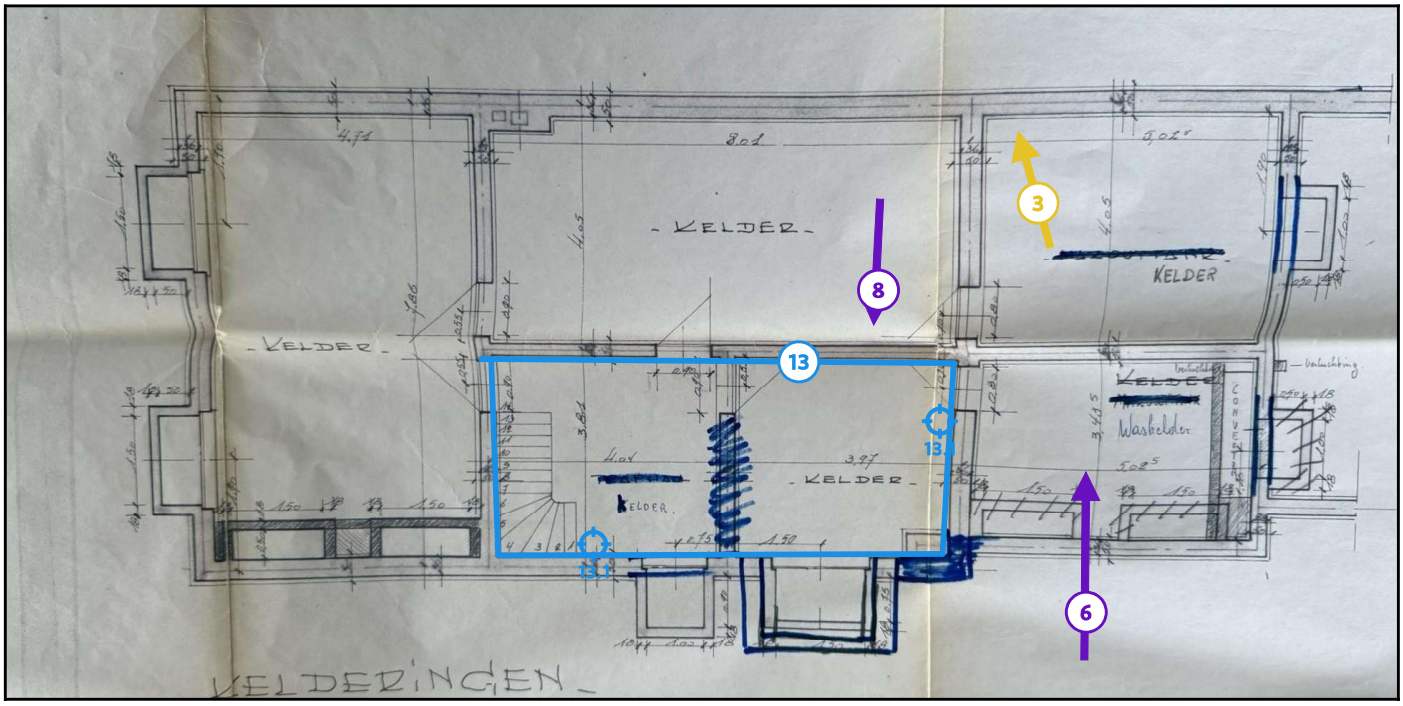
Plan 1.1: V-1

Beschrijving	Type	Actie
3. Bakeliete elektrische infrastructuur	Asbestmateriaal	Zorgvuldig beheren
6. Vloerzeil kelder (niet-asbestverdacht)	Advies	-
8. Dichtingen gietijzeren radiatoren	Advies	-
13. Ruw pleisterwerk muren garage	Geen asbest	-
13.1 Code: ST 3	Mengmonster	-

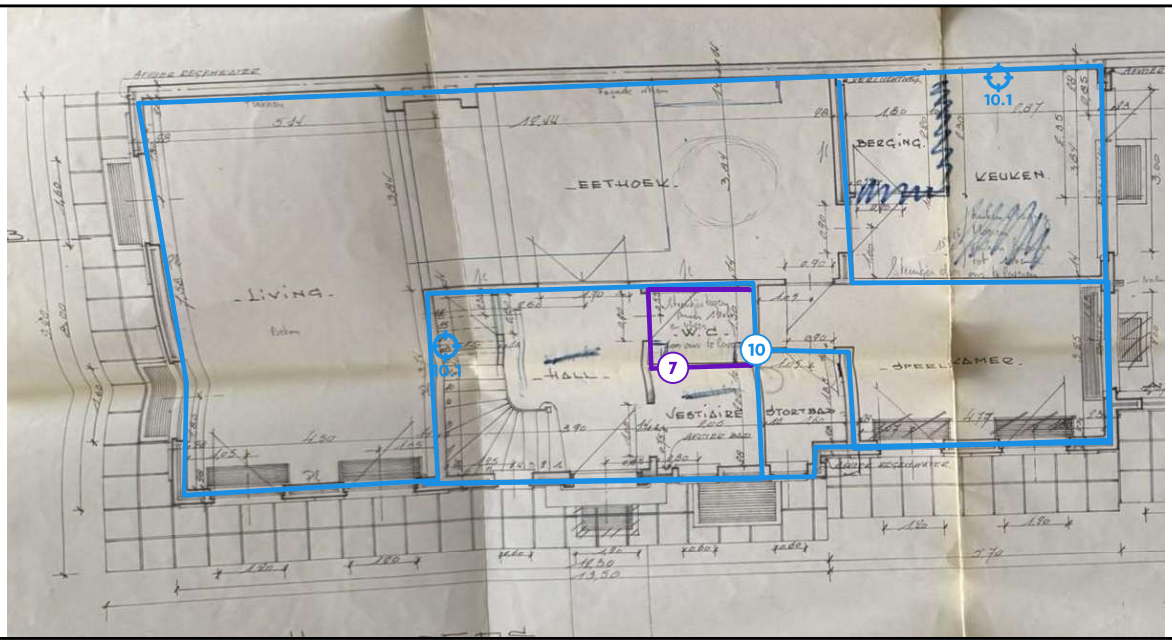
Plan 1.2: V0

Beschrijving	Type	Actie
7. Tegellijm	Advies	-
10. Pleisterwerk muren	Geen asbest	-
10.1 Code: ST 1	Mengmonster	-

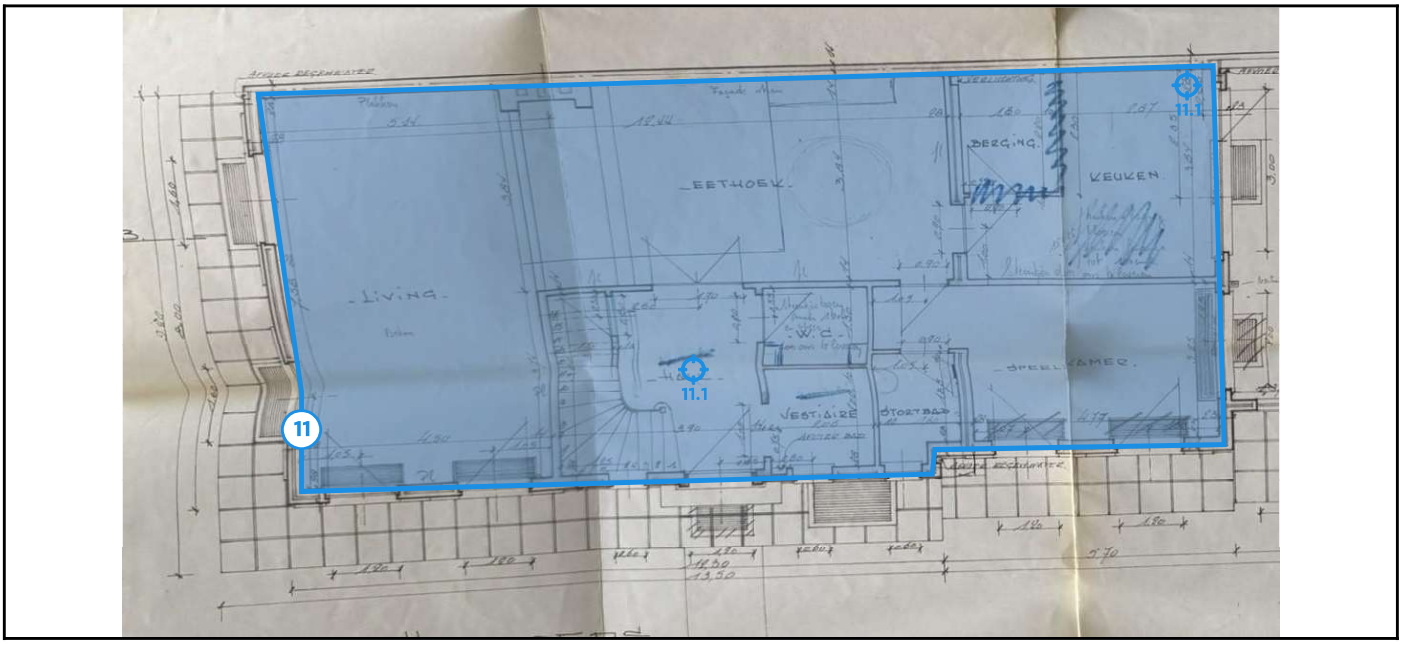
Plan 1.3: V0

Beschrijving	Type	Actie
11. Pleisterwerk plafond	Geen asbest	-
11.1 Code: ST 2	Mengmonster	-

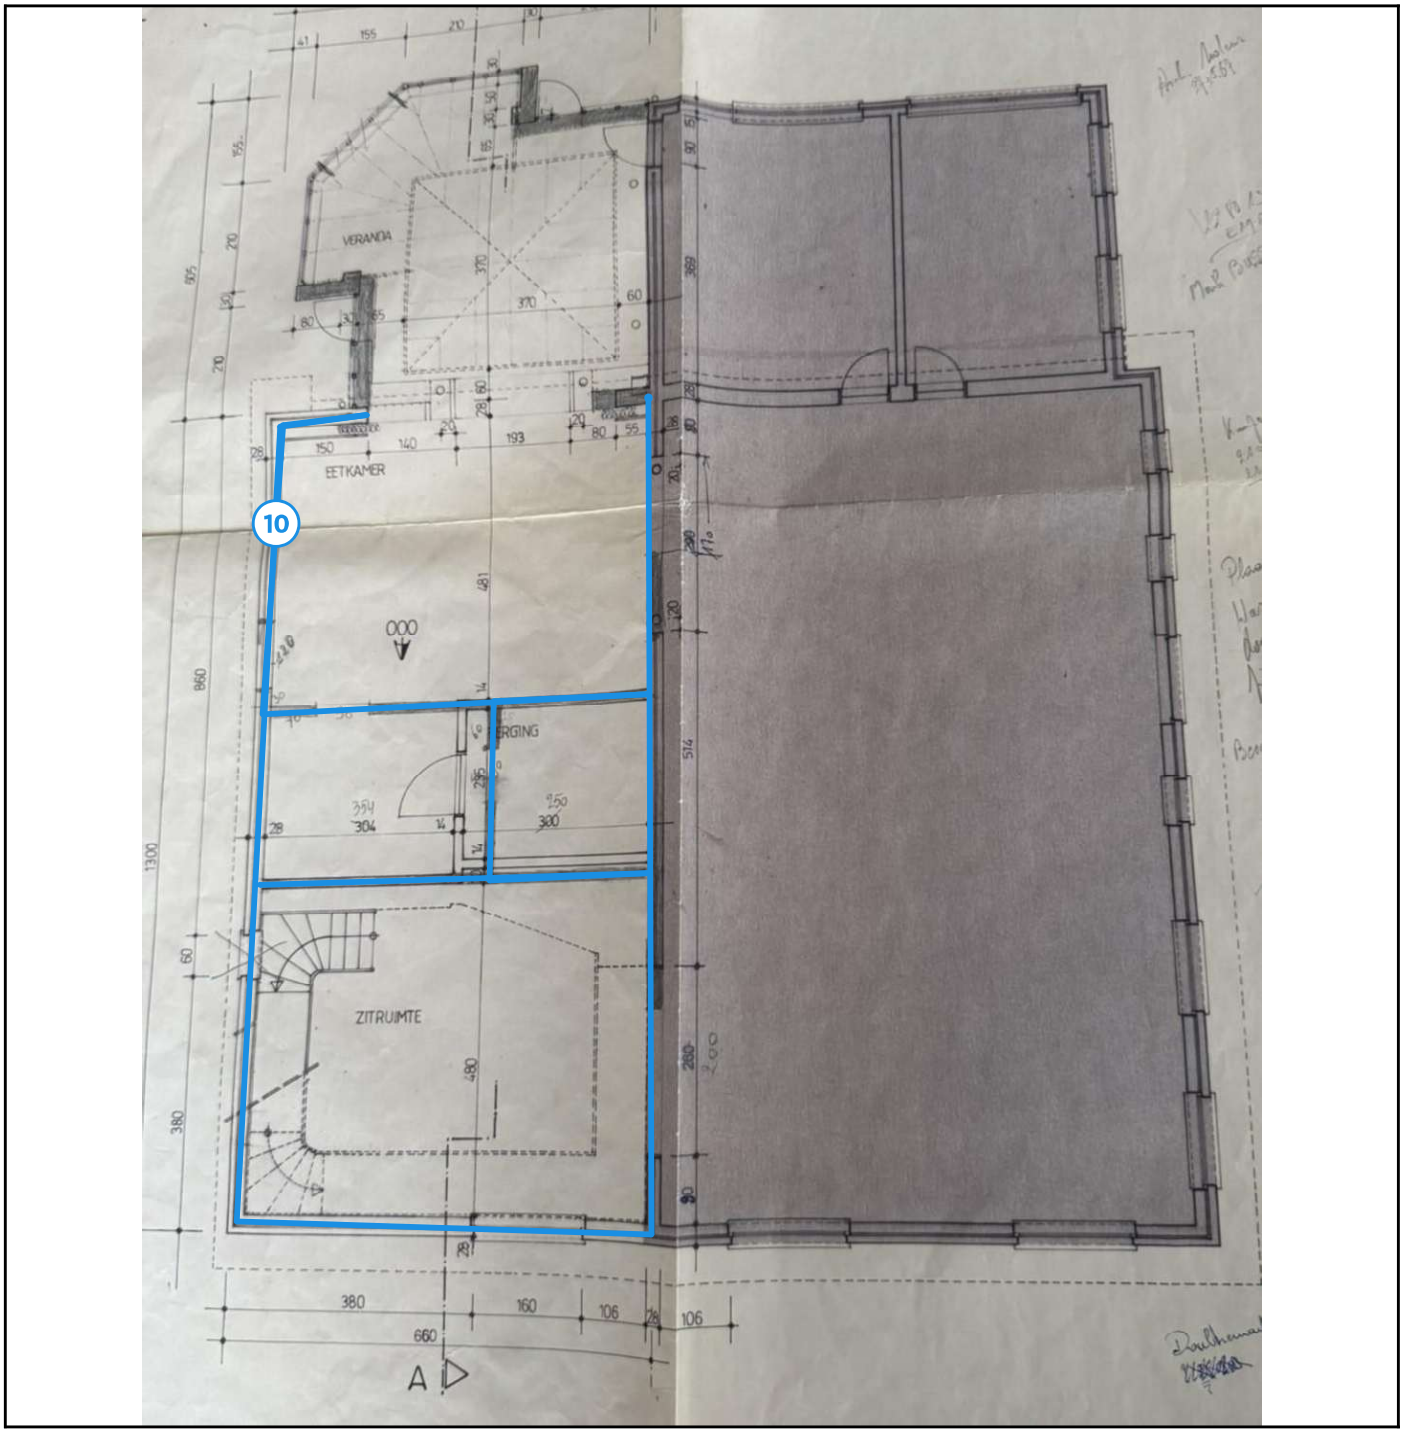
Plan 1.4: V0 - bijbouw

Beschrijving	Type	Actie
10. Pleisterwerk muren	Geen asbest	-

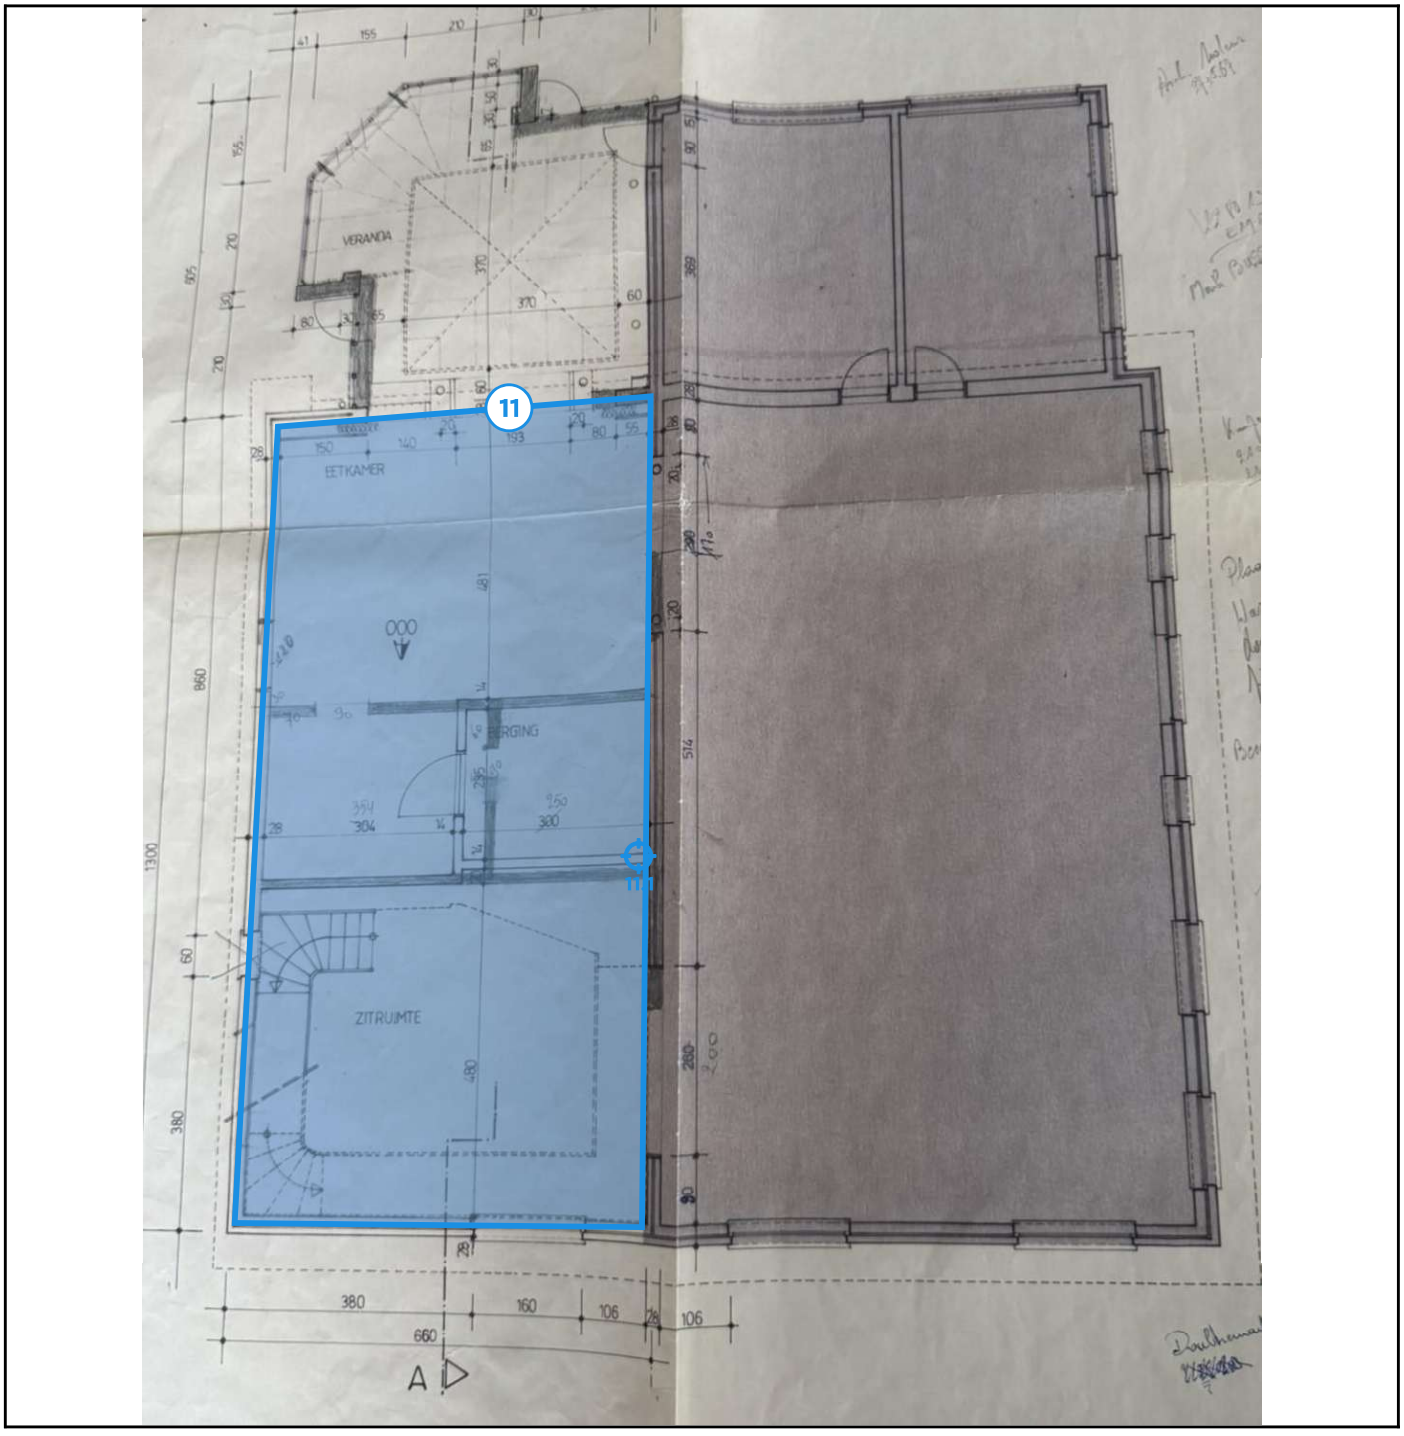
Plan 1.5: V0 - bijbouw

Beschrijving	Type	Actie
11. Pleisterwerk plafond	Geen asbest	-
11.1 Code: ST 2	Mengmonster	-

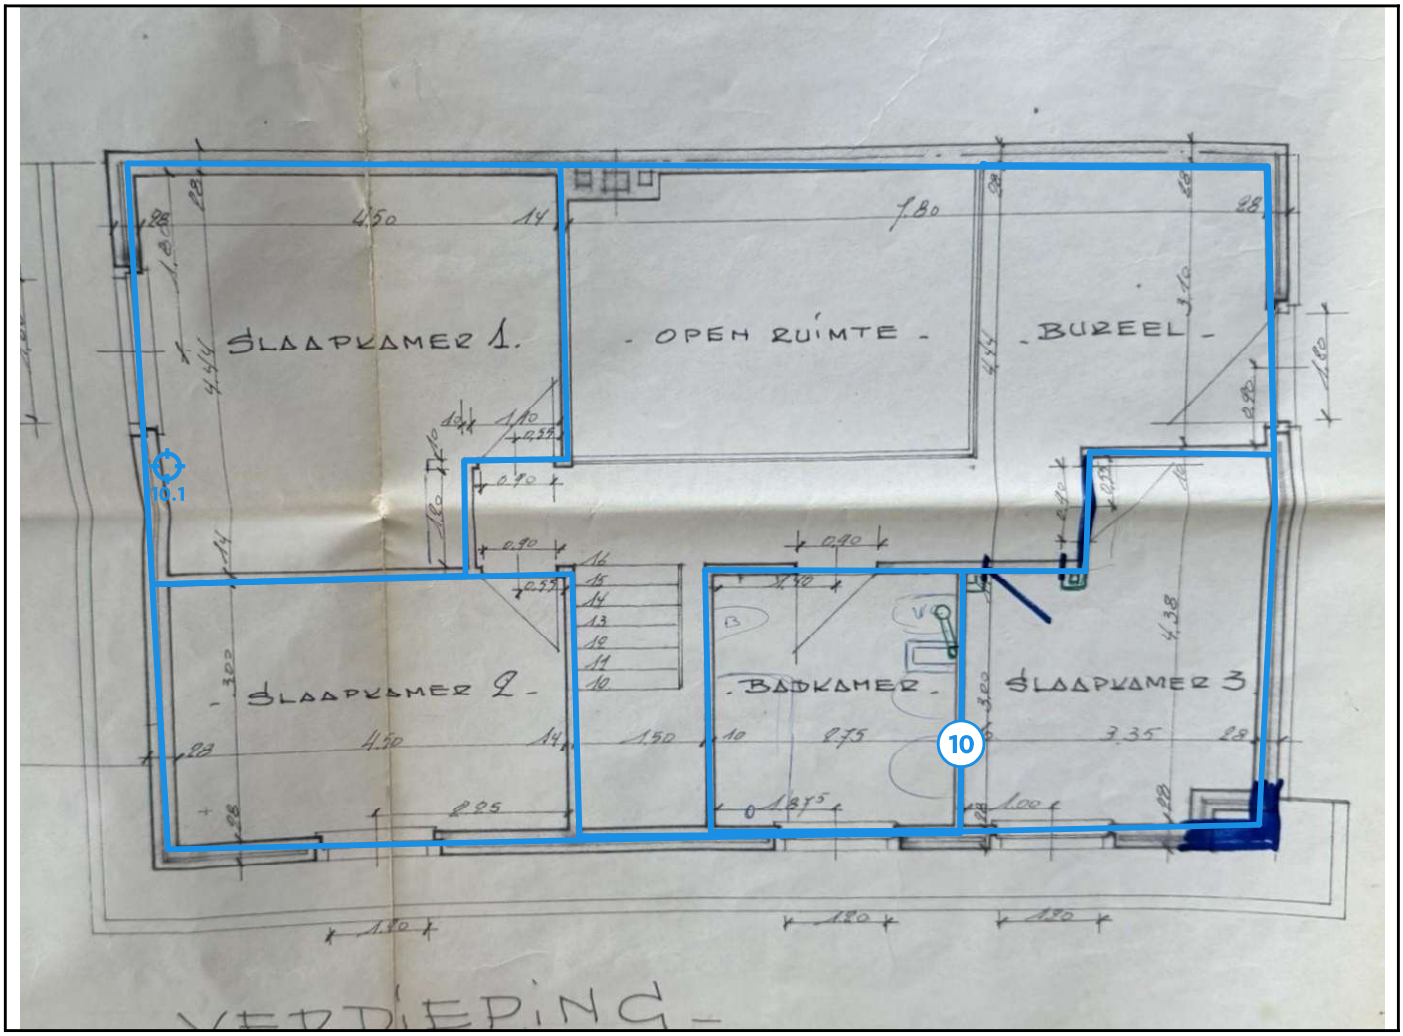
Plan 1.6: V1

Beschrijving	Type	Actie
10. Pleisterwerk muren	Geen asbest	-
10.1 Code: ST 1	Mengmonster	-

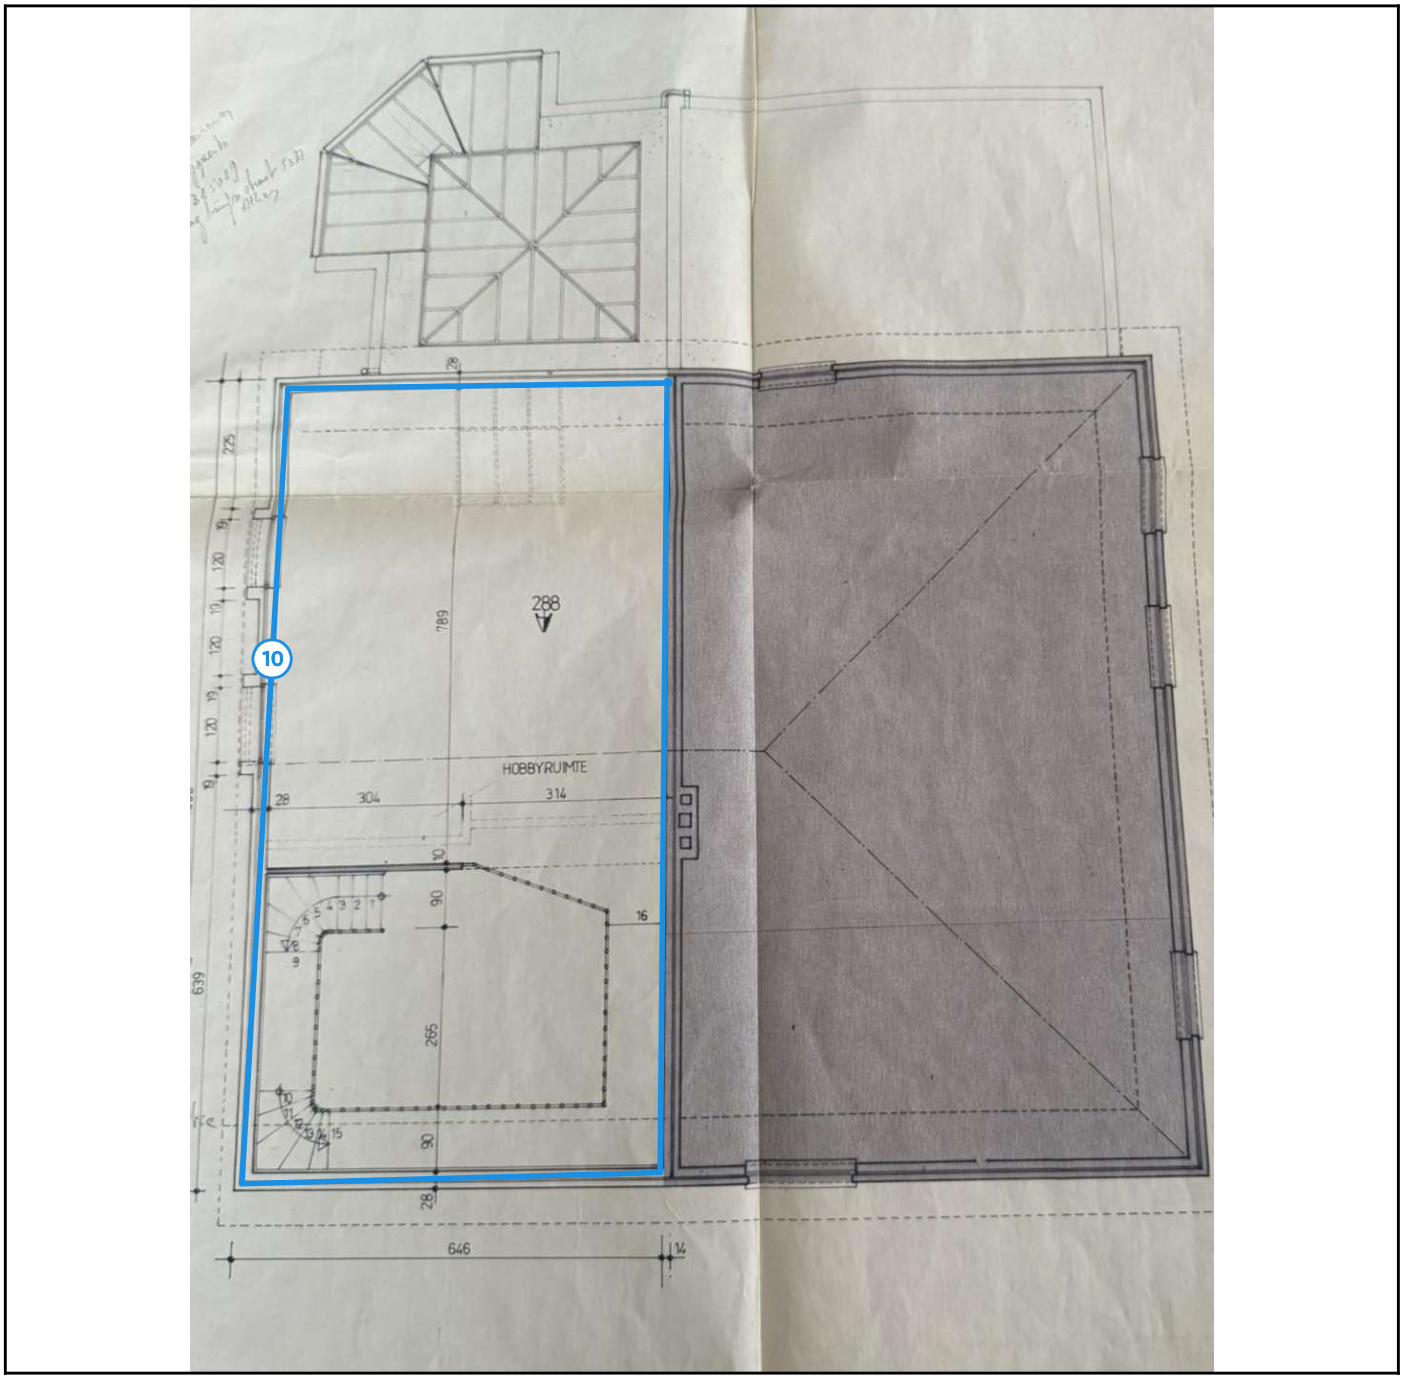
Plan 1.8: V1 - bijbouw

Beschrijving	Type	Actie
10. Pleisterwerk muren	Geen asbest	-

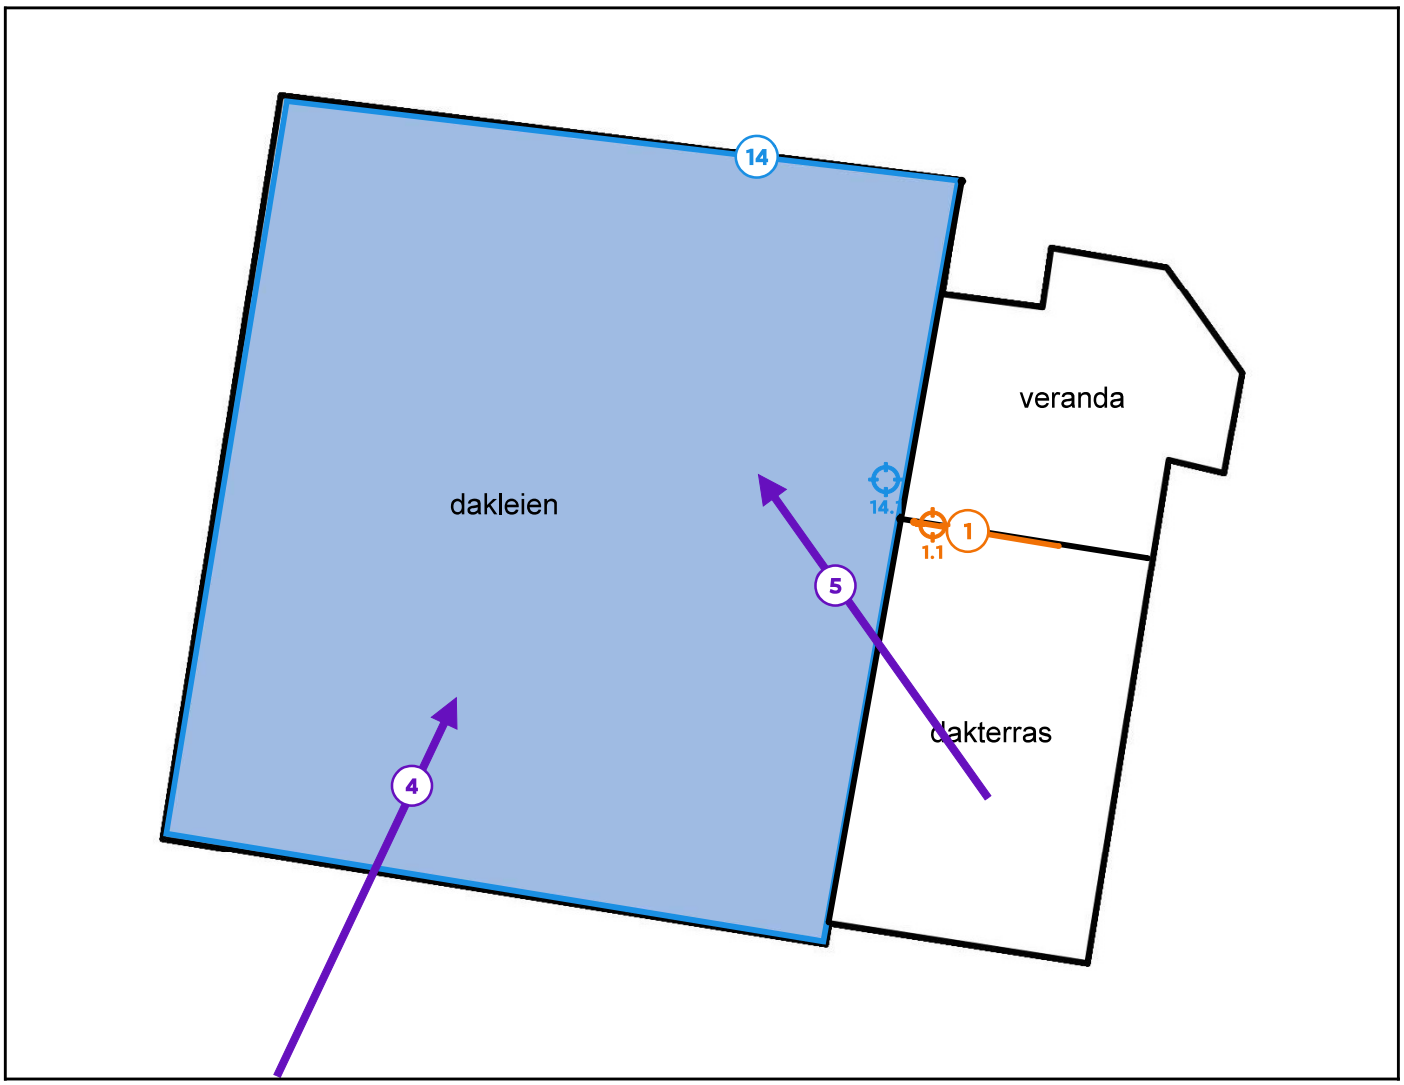
Plan 1.10: Dak

Beschrijving	Type	Actie
1. Deksteen dakterras	Asbestmateriaal	Verwijderen
1.1 Code: ST 4	Puntmonster	-
4. Onderdak niet waarneembaar	Beperking	-
5. Rookgaskanalen woning + garage	Beperking	-
14. Dakleien woning	Geen asbest	-
14.1 Code: ST 5	Puntmonster	-

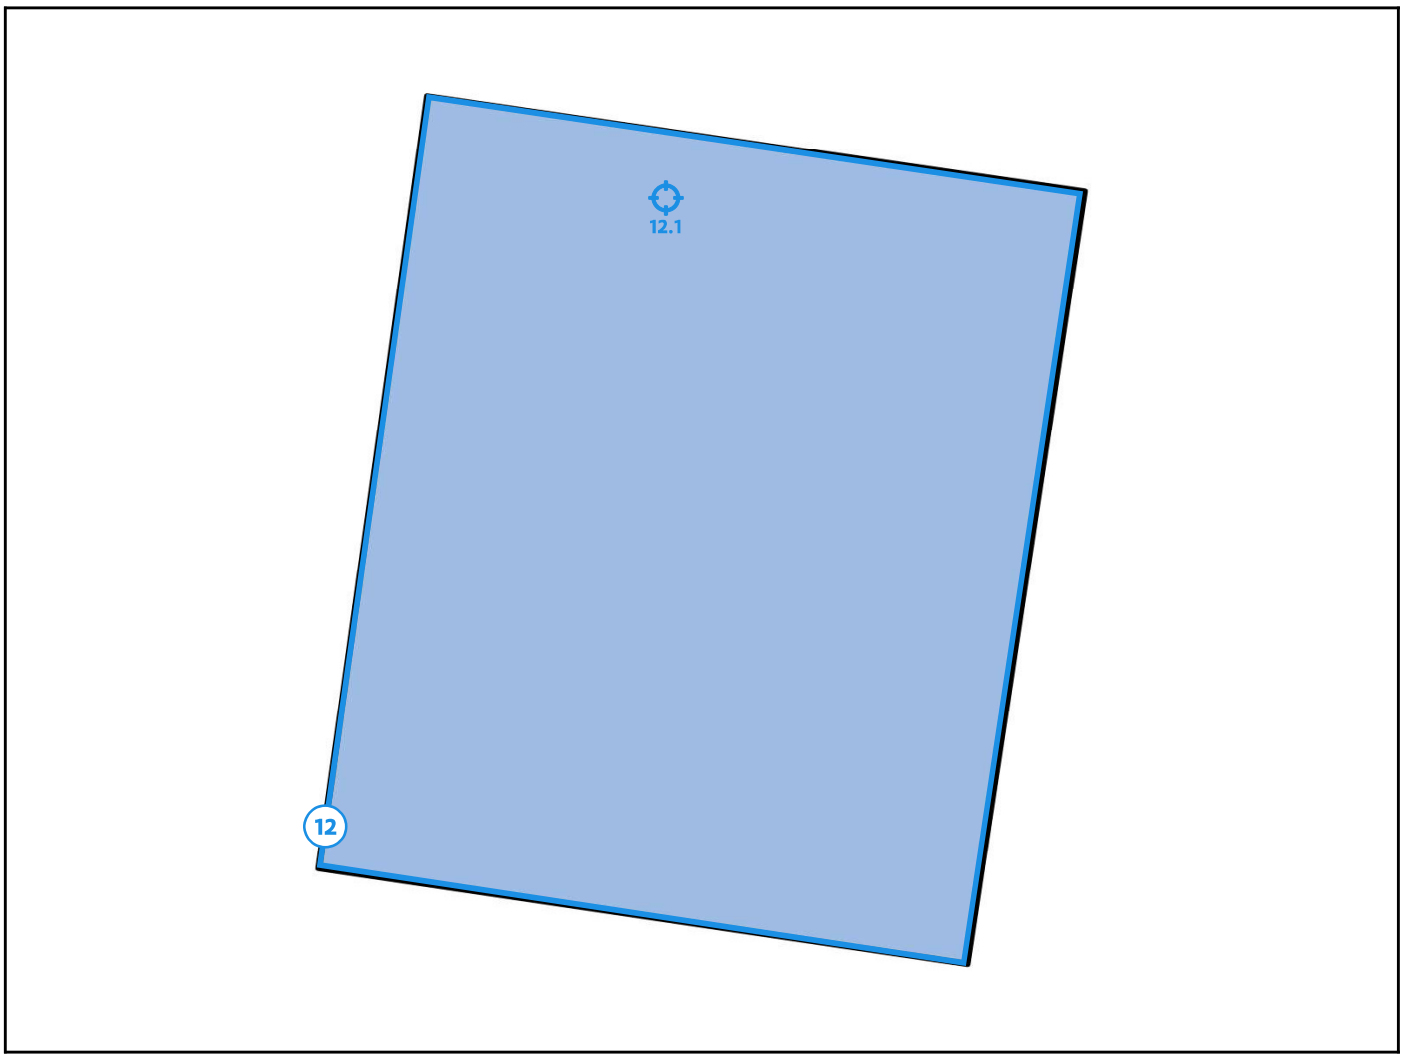
Plan 2.1: Garage plan

Beschrijving	Type	Actie
12. Plafond garage	Geen asbest	-
12.1 Code: ST 8	Puntmonster	-

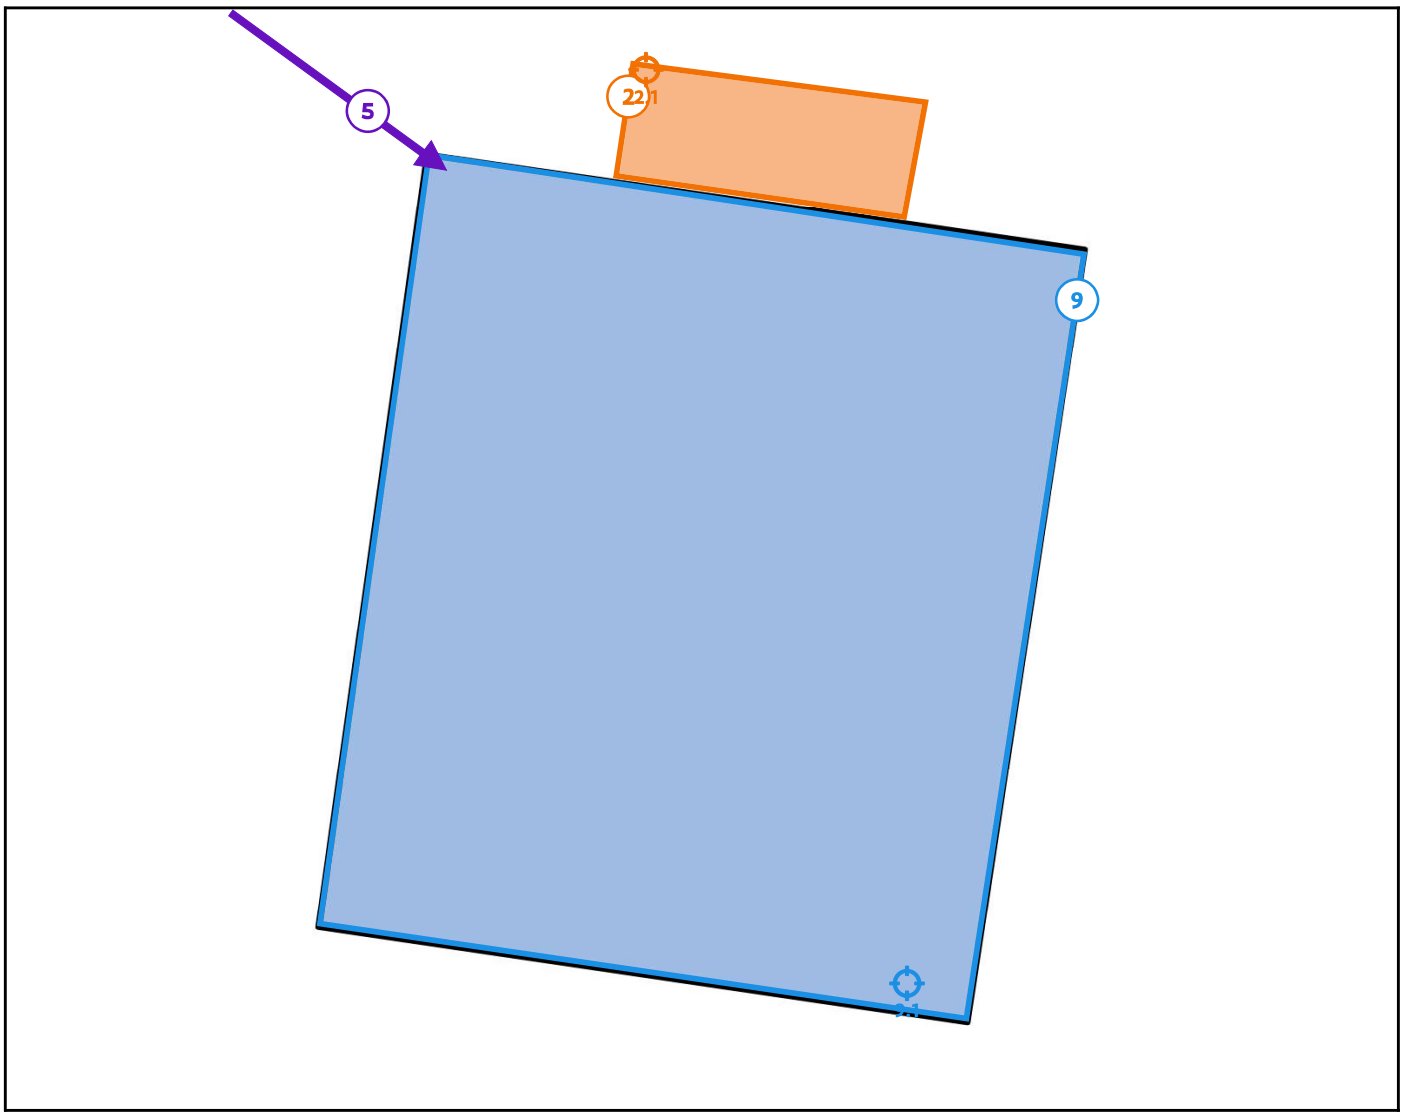
Plan 2.2: Dak garage

Beschrijving	Type	Actie
2. Golfplaten achterkant garage	Asbestmateriaal	Verwijderen
2.1 Code: ST 6	Puntmonster	-
5. Rookgaskanalen woning + garage	Beperking	-
9. Roofing plat dak garage	Geen asbest	-
9.1 Code: ST 7	Puntmonster	-

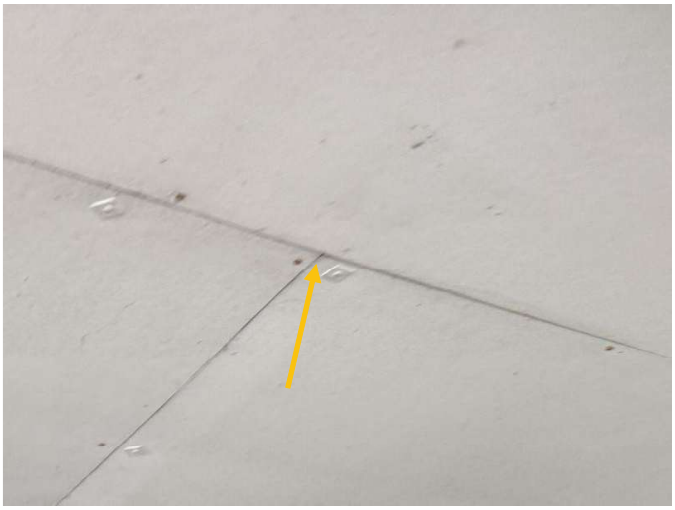
Fiche 12: Plafond garage

Geen asbest

#	Type	Referentie	Resultaat
12.1	Puntmonster	ST 8	Geen asbest

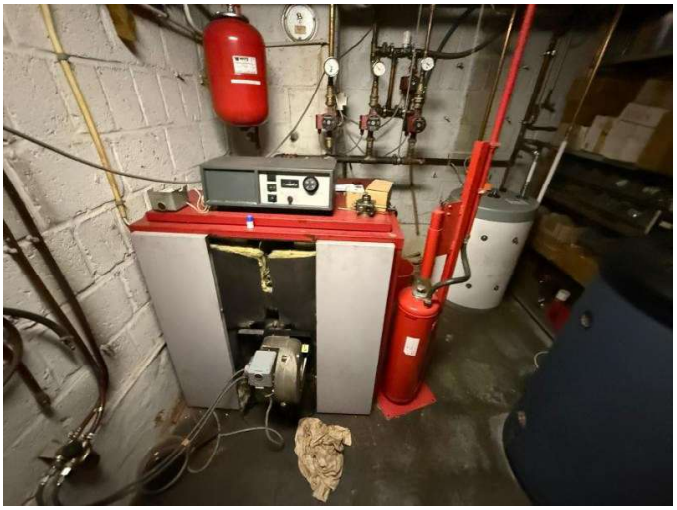
Beschrijving	Notitie	Terug te vinden op plannen
Fiche 17: Stookketel / Brander: niets zichtbaar asbest verdacht	Tijdens onze inspectie hebben we geen bouwjaar kunnen achterhalen van de stookketel. Er zijn geen zichtbare asbestverdachte materialen aangetroffen, Echter doet het uiterlijk van het toestel vermoeden dat het in gebruik is genomen voor 2001 en mogelijk tot een risicobouwjaar behoort, wat inhoudt dat er eventueel asbestverdachte toepassingen in aanwezig kunnen zijn. Het is daarom van groot belang om de technieker hiervan op de hoogte te stellen bij werkzaamheden en, indien nodig, een asbestdeskundige in te schakelen die kan meedenken over de mogelijke aanwezigheid van asbestverdachte toepassingen tijdens de werkzaamheden aan het toestel. Wij als deskundigen mogen geen toestellen demonteren om verdachte toepassingen op te sporen.	-
