Asbestinventarisattest

Lombaardstraat 13/2, 3500 Hasselt

Attestnummer : **20230802-000082.000**
Uitgegeven op : **02.08.2023**
Geldig tot : **02.08.2033**

Asbestveilig

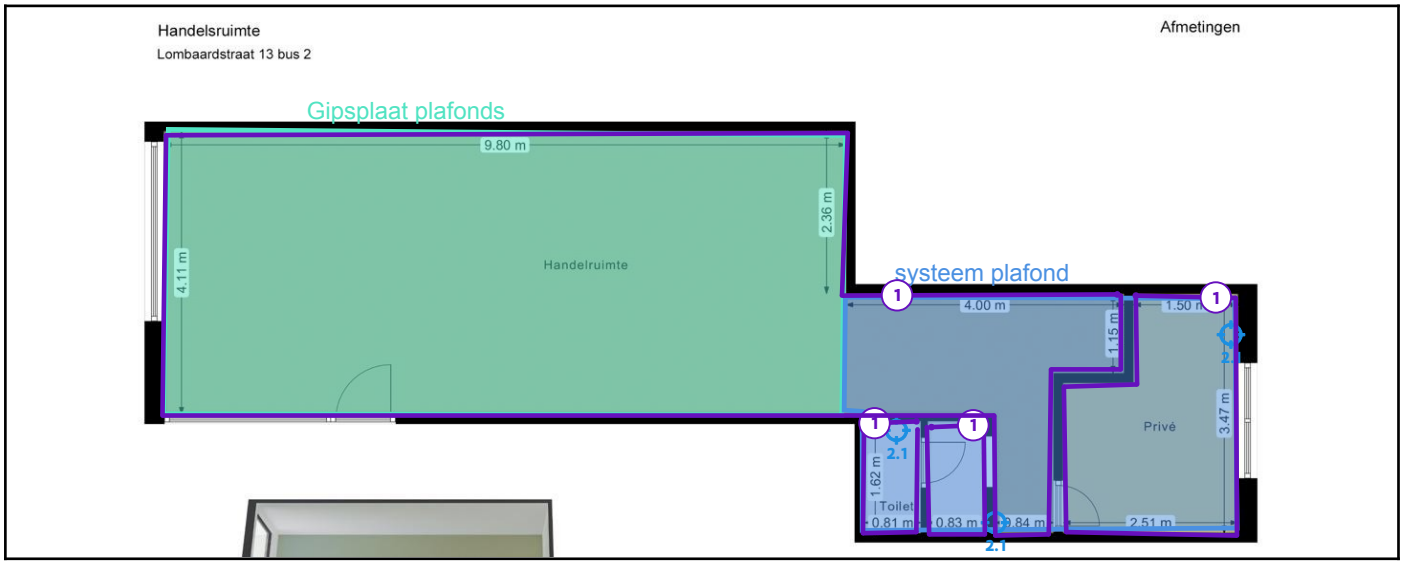
Plan 1.1: Handelsgelijkvloer B2

Beschrijving	Type	Actie
1. Wandtegels	Advies	-
2. MUURpleister	Geen asbest	-
2.1 Code: MNR01	Mengmonster	-
