Asbestinventarisattest

Lombaardstraat 13/1, 3500 Hasselt

Attestnummer : **20230721-000038.000**
Uitgegeven op : **21.07.2023**
Geldig tot : **21.07.2033**

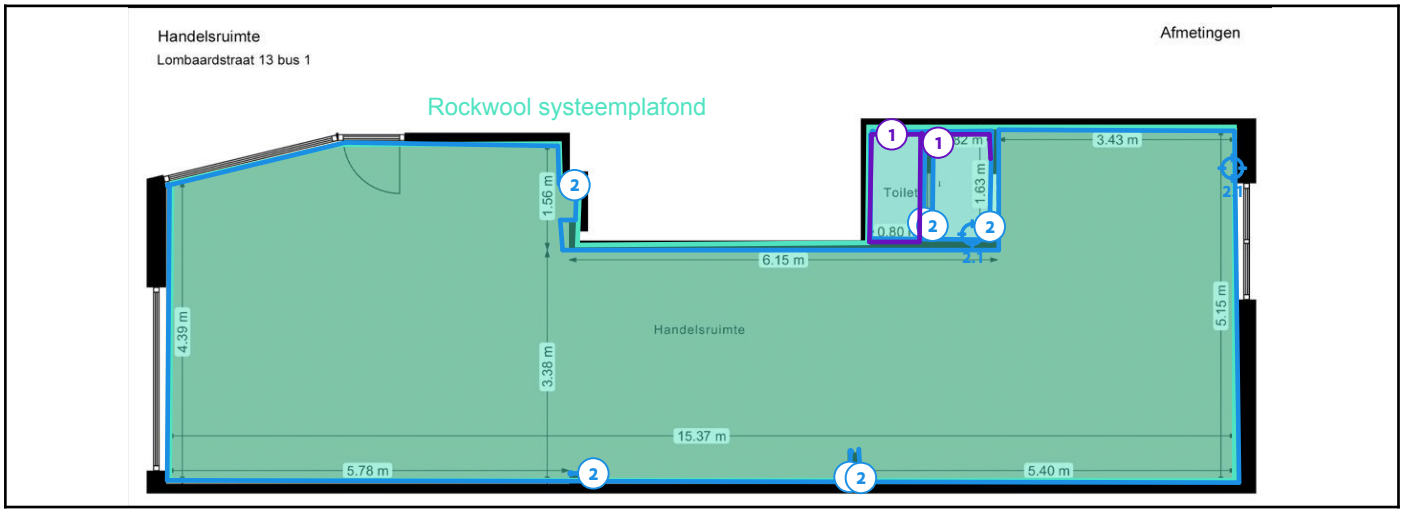
Plan 1.1: Handelsgelijkvloers B1

Beschrijving	Type	Actie
1. Wandtegels	Advies	-
2. MUURpleister	Geen asbest	-
2.1 Code: MNR01	Mengmonster	-
