Asbestinventarisattest

Mizerikstraat 48, 3590 Diepenbeek

Attestnummer : **20261019-000041.000**
Uitgegeven op : **19.10.2026**
Geldig tot : **Onbeperkt** (tenzij de toestand wijzigt)

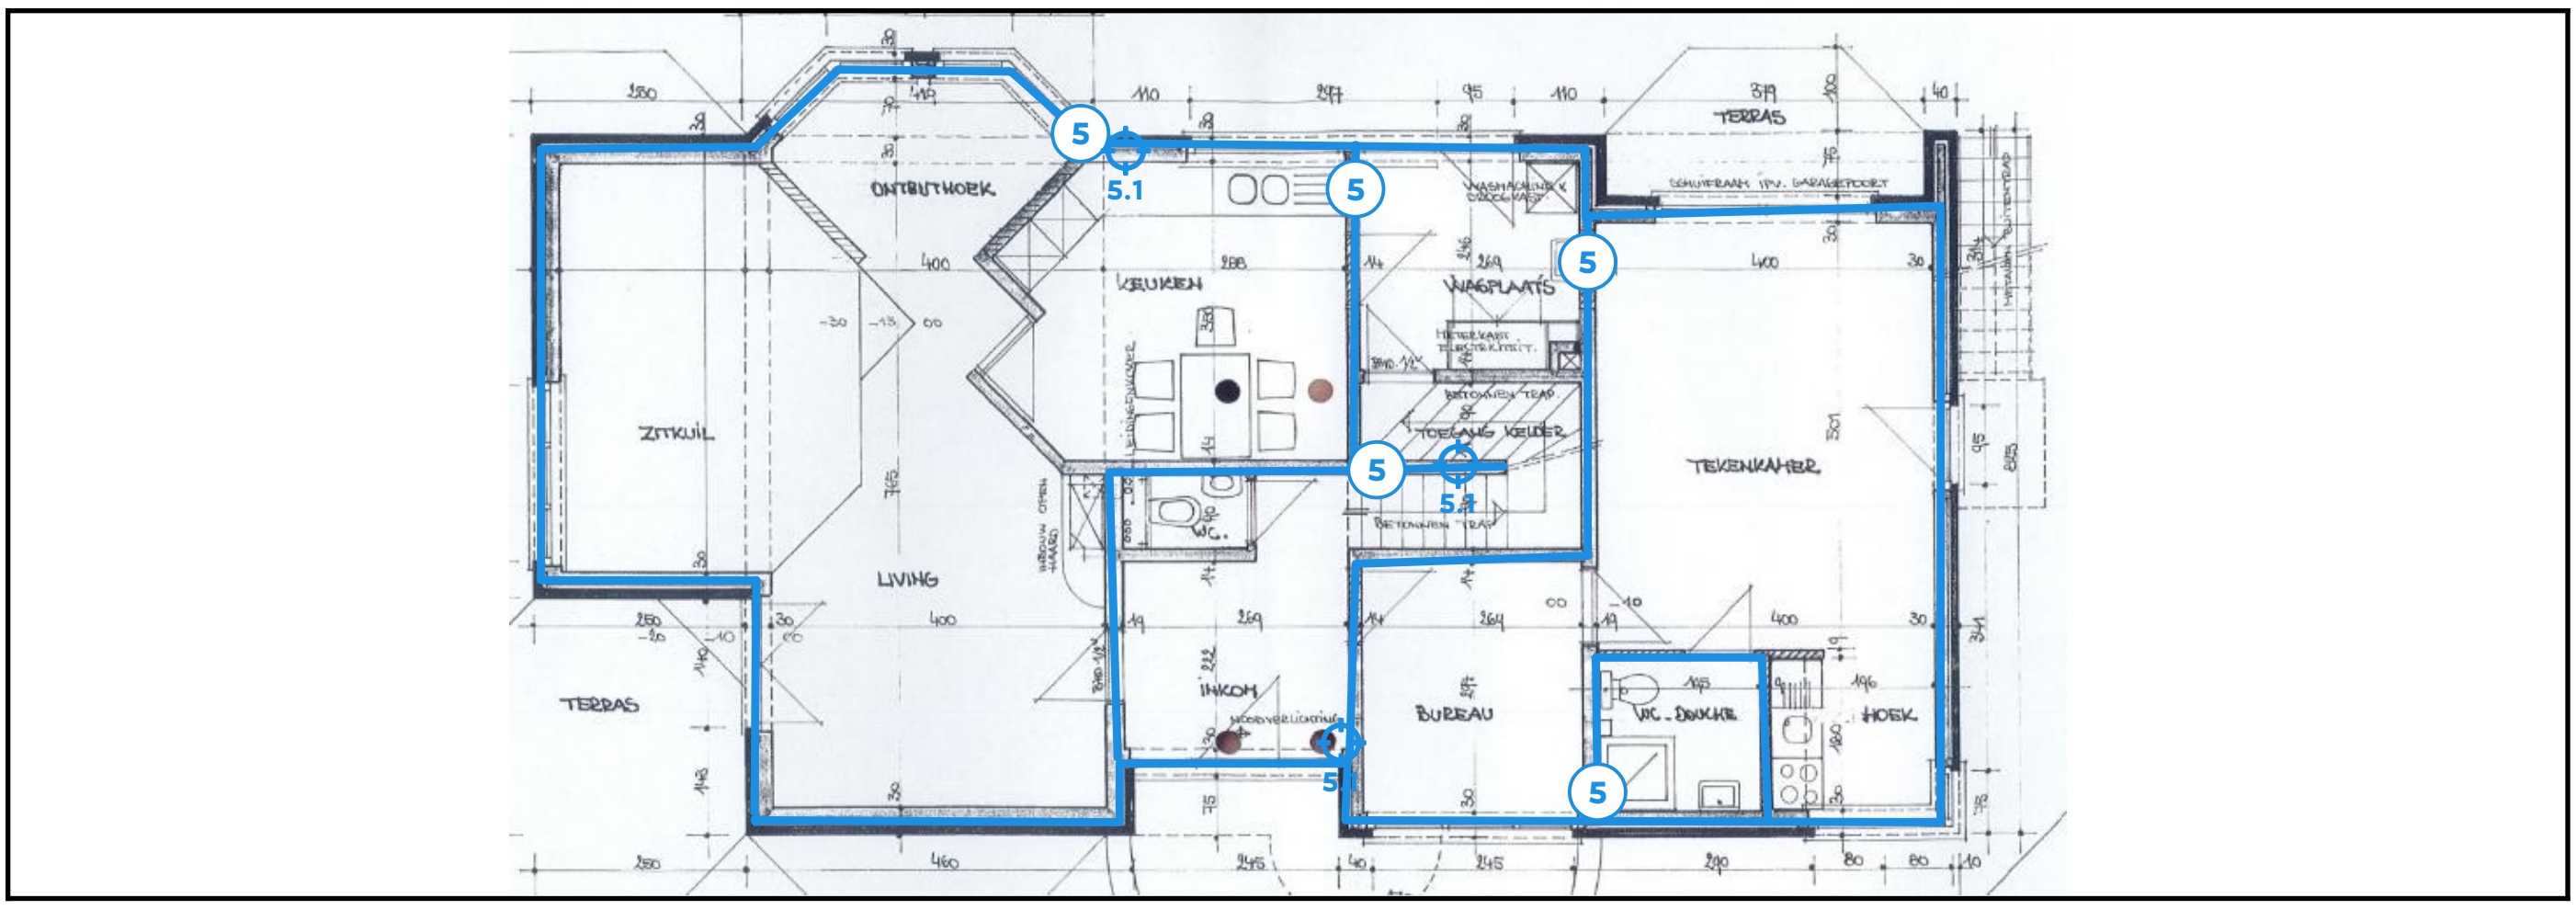
Plan 1.1: Hoofdgebouw plan V-0 Pleisterwerk muren

Beschrijving	Type	Actie
5. Pleisterwerk wanden	Geen asbest	-
5.1 Code: MM-01	Mengmonster	-

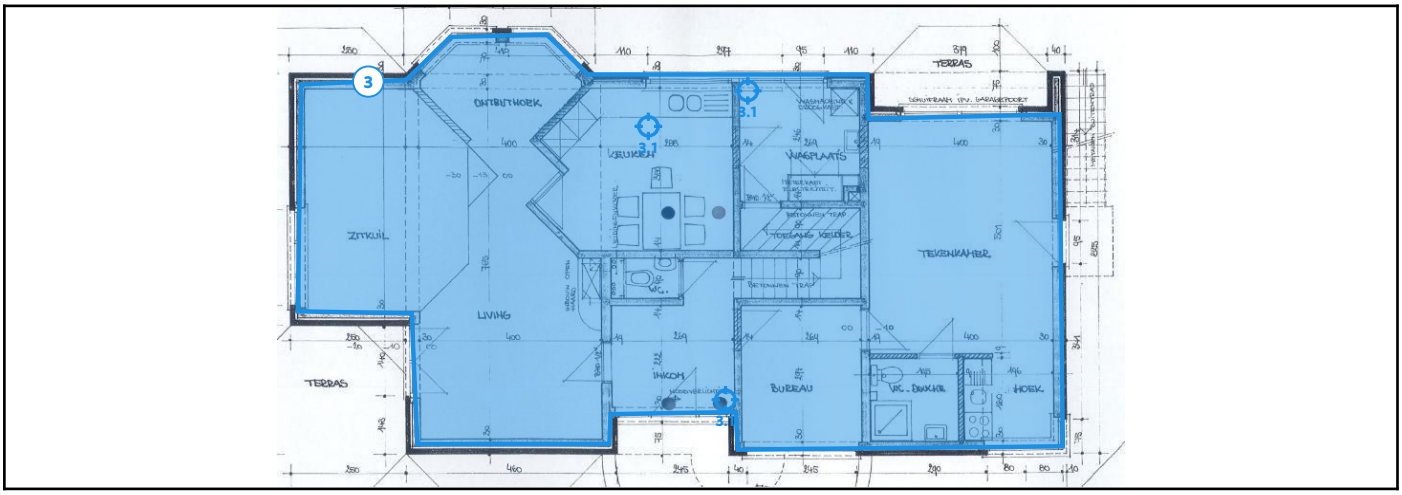
Plan 1.2: Hoofdgebouw plan V-0 Pleisterwerk plafond

Beschrijving	Type	Actie
3. Pleisterwerk plafonds	Geen asbest	-
3.1 Code: MM-02	Mengmonster	-

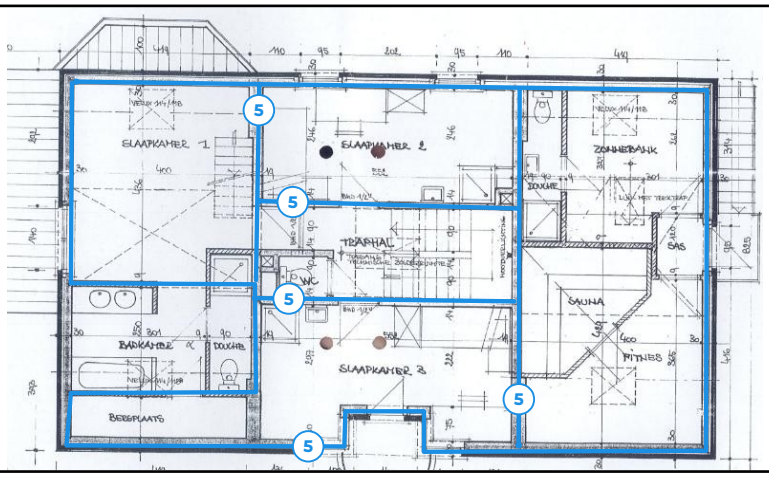
Plan 1.4: Hoofdgebouw plan V+1 Pleisterwerk muren

Beschrijving	Type	Actie
5. Pleisterwerk wanden	Geen asbest	-

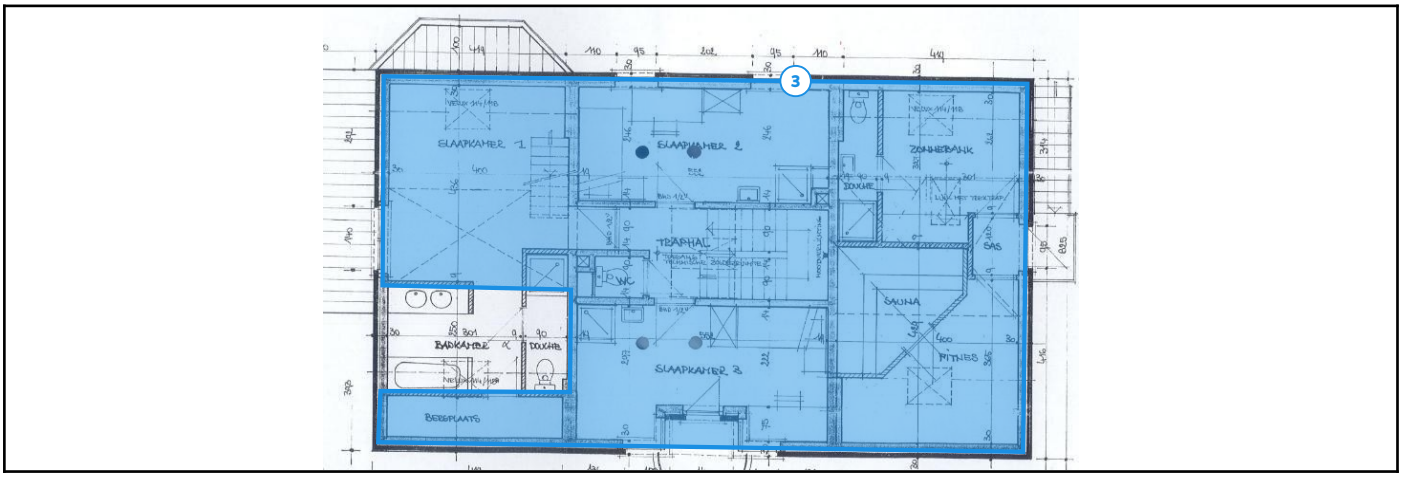
Plan 1.5: Hoofdgebouw plan V+1 Pleisterwerk plafond

Beschrijving	Type	Actie
3. Pleisterwerk plafonds	Geen asbest	-

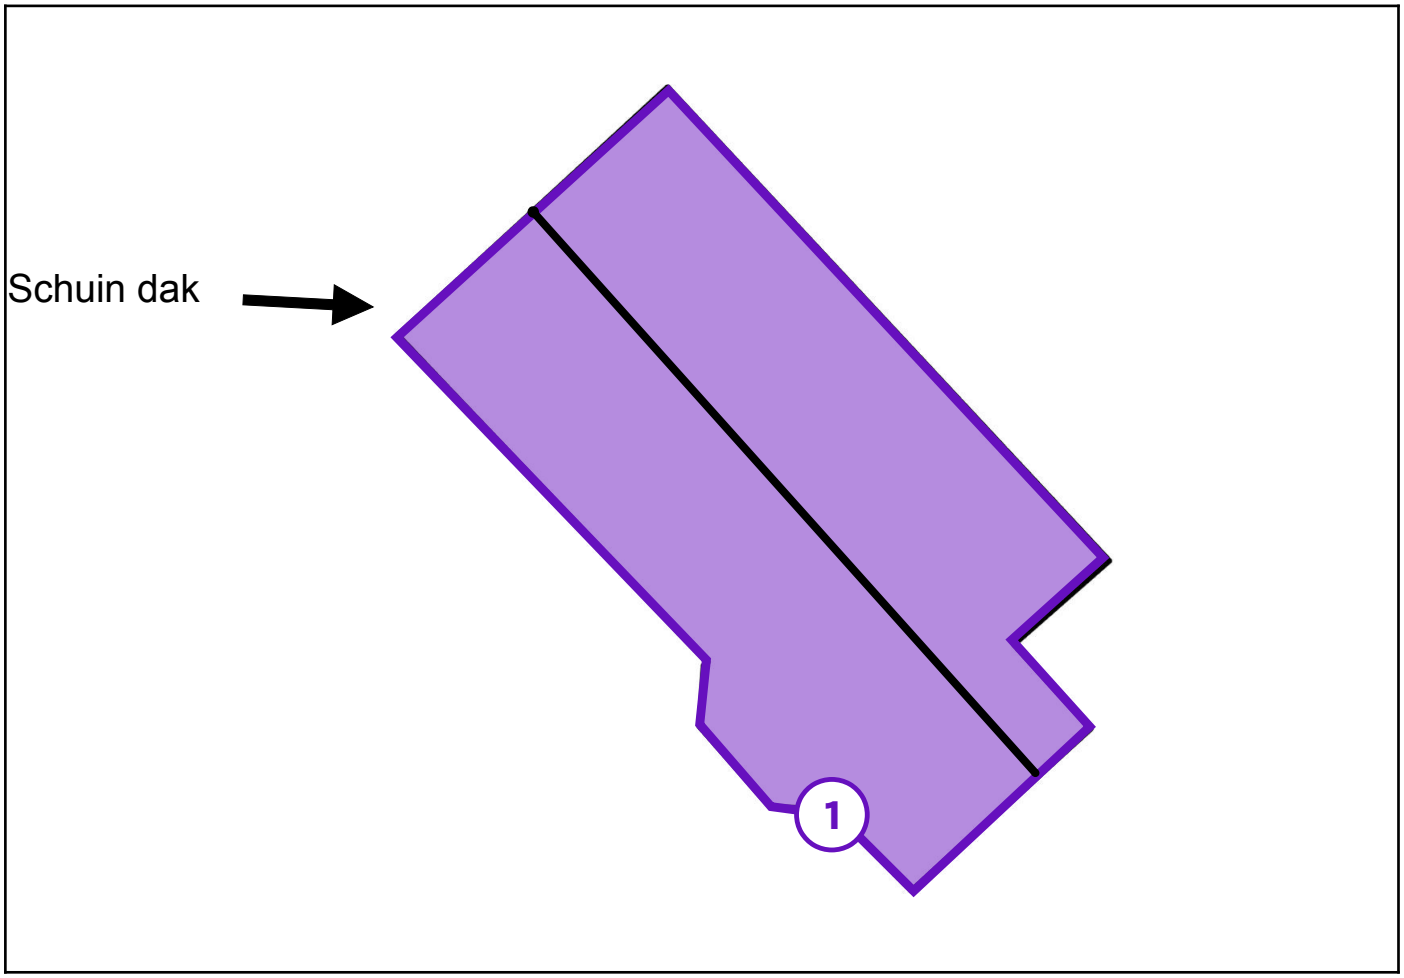
Plan 1.8: Hoofdgebouw plan dak

Beschrijving	Type	Actie
1. Dak (beperking)	Beperking	-

Reden: Het te onderzoeken materiaal situeert zich hoger dan 3,50 m te rekenen vanaf een veilige ondergrond

Uitleg van de asbestdeskundige: In het kader van een asbestattest voor overdracht (verkoop, schenking), hoeven toepassingen die zich hoger dan 3,5m vanaf een veilige ondergrond situeren, niet onderzocht te worden.

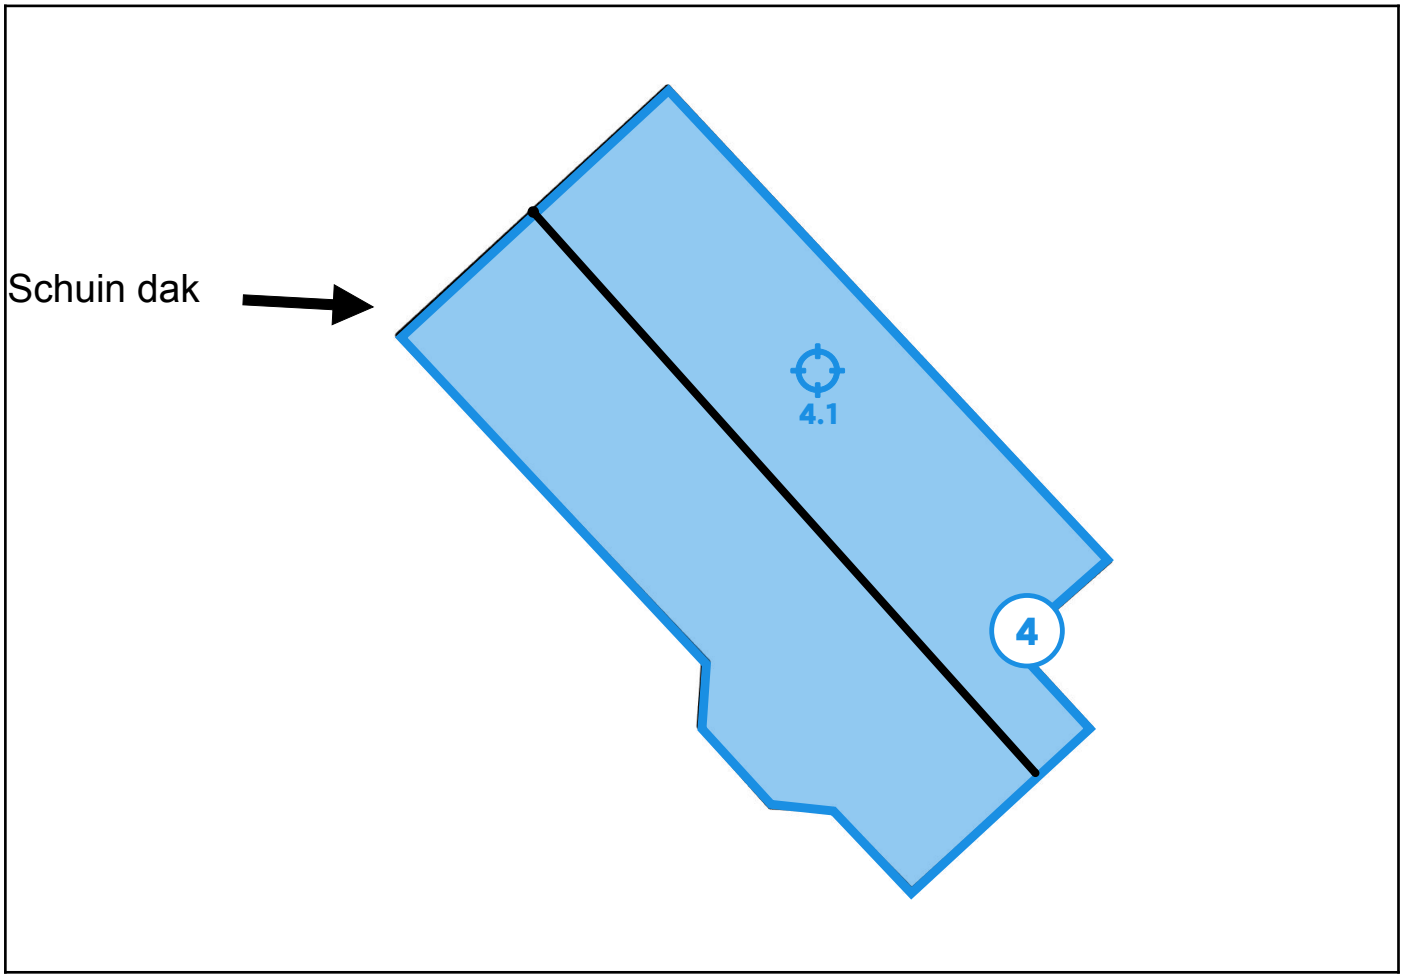
Plan 1.9: Hoofdgebouw plan dak

Beschrijving	Type	Actie
4. Onderdak type Menuiserite	Geen asbest	-
4.1 Code: MM-03	Puntmonster	-

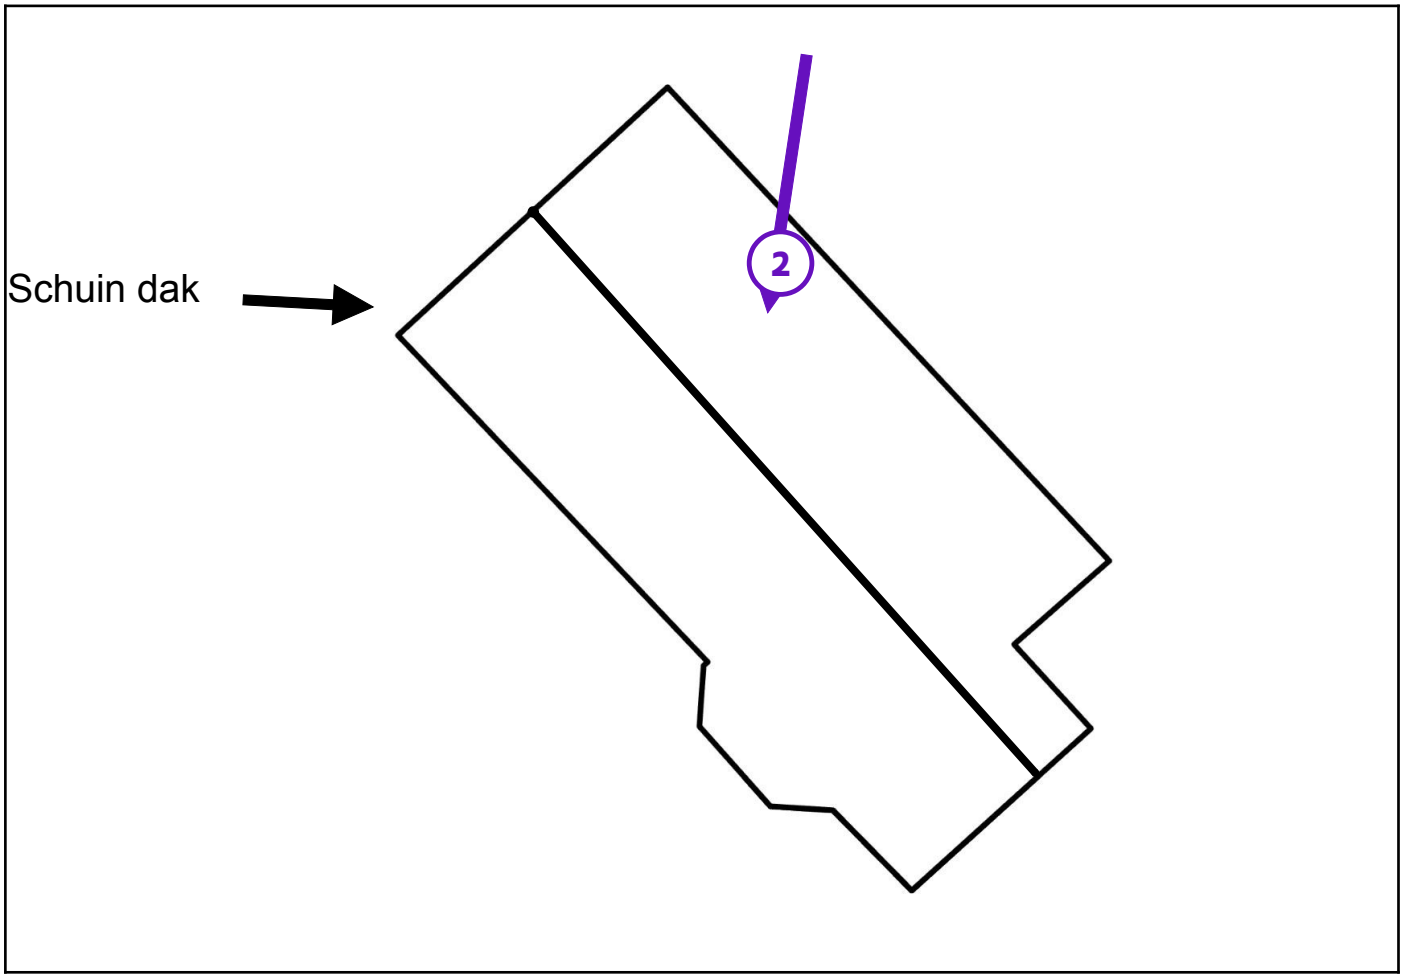
Plan 1.10: Hoofdgebouw plan dak

Beschrijving	Type	Actie
2. Schouw	Beperking	-

Reden: Het te onderzoeken materiaal situeert zich hoger dan 3,50 m te rekenen vanaf een veilige ondergrond

Uitleg van de asbestdeskundige: De schouw bevat binnenin mogelijk een asbestcement rookgaskanaal. Laat dit onderzoeken bij eventuele werken.

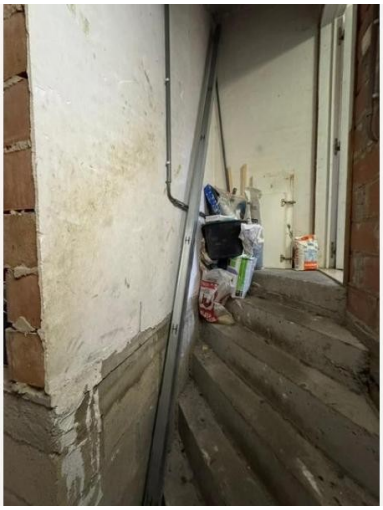
Fiche 5: Pleisterwerk wanden

Geen asbest

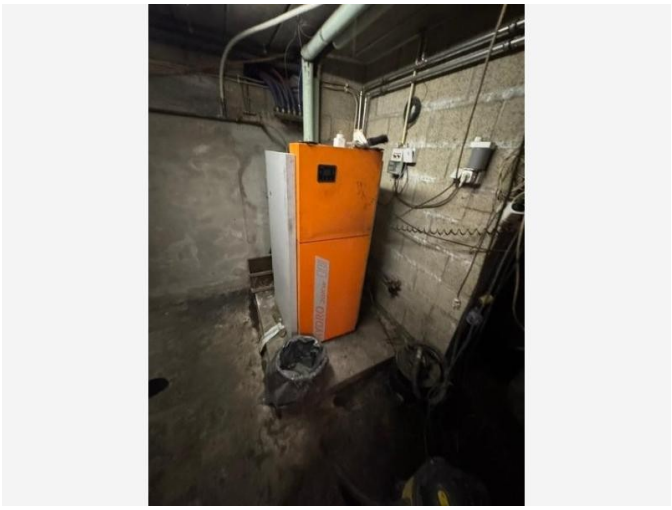
Beschrijving	Notitie	Terug te vinden op plannen
Fiche 6: CV-ketel (niet verdacht)	De CV-ketel (dichtingen, isolerend materiaal) is niet asbestverdacht.	-
Fiche 7: Mastiek/kit (niet verdacht)	Er is geen asbestverdachte mastiek/kit aanwezig.	-
