Asbestinventarisattest

Klein Overlaar 9, 3320 Hoegaarden

Attestnummer : **20260612-000372.000**
Uitgegeven op : **12.06.2026**
Geldig tot : **Onbeperkt** (tenzij de toestand wijzigt)

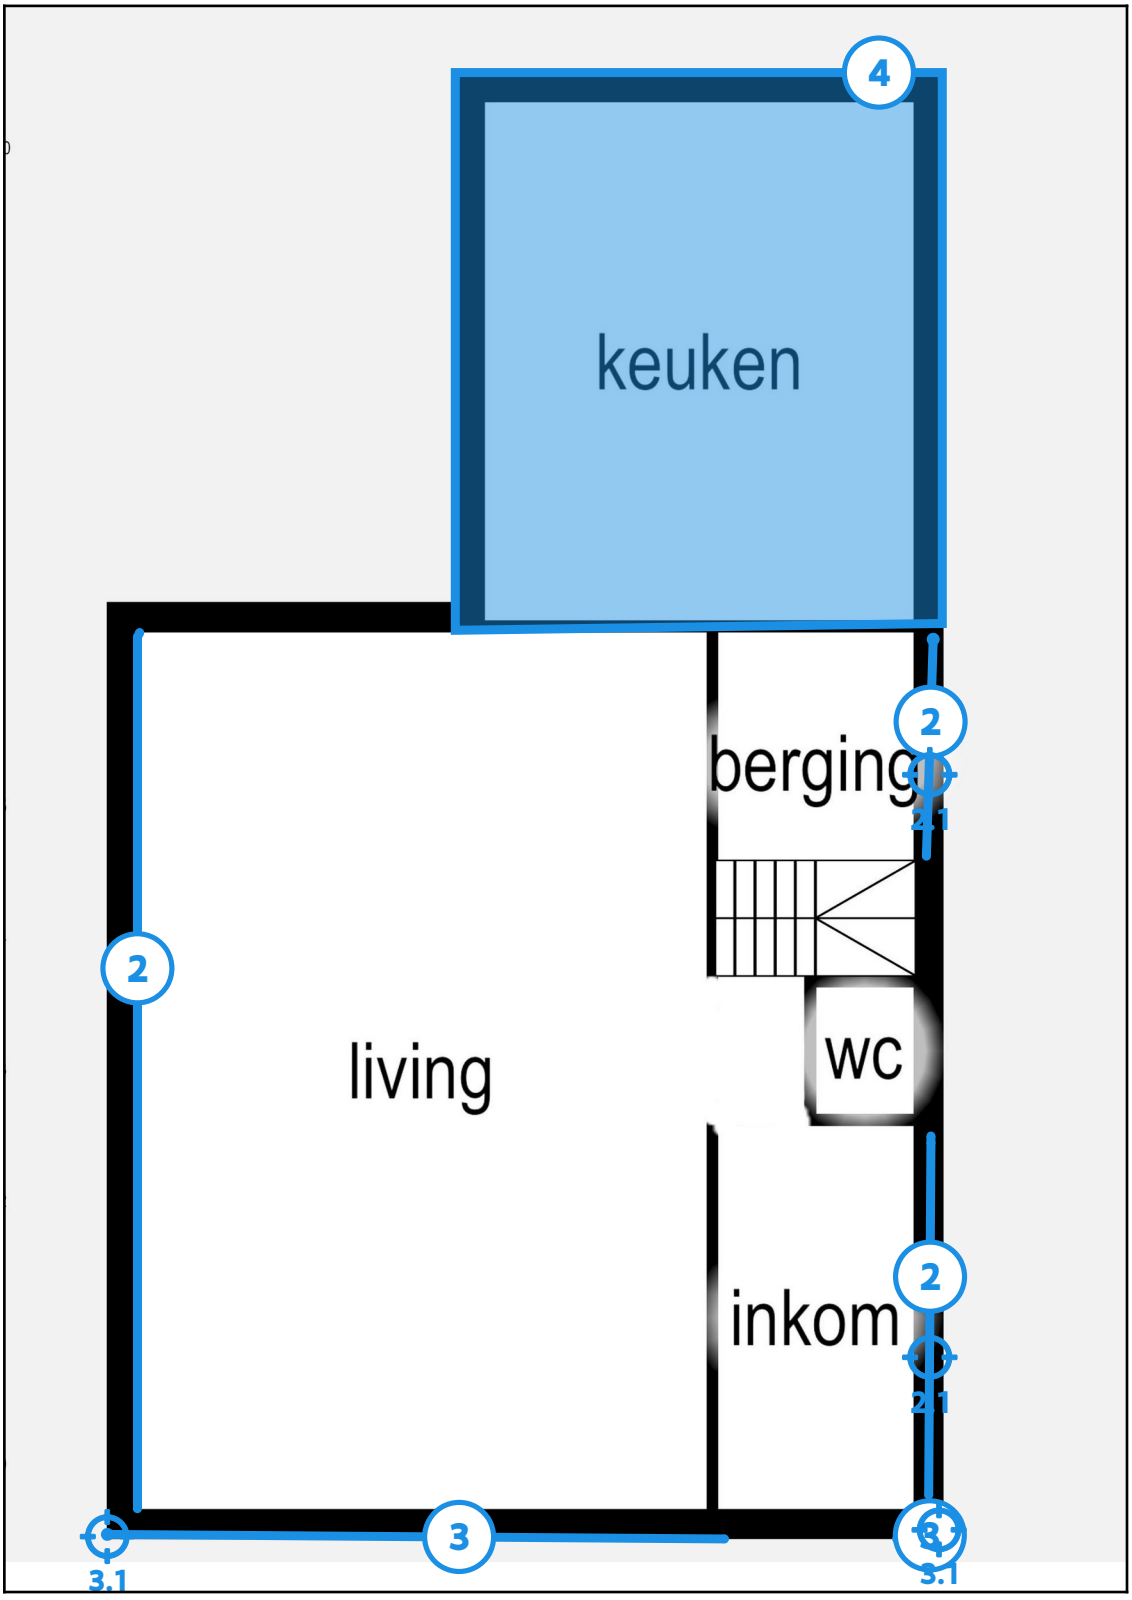
Plan 1.1: Gelijkvloers plan

2. Pleisterwerk wanden	Geen asbest	-
2.1 Code: 091/391/2026	Mengmonster	-
3. Crepi gevels	Geen asbest	-
3.1 Code: 091/392/2026	Mengmonster	-
4. Roofing	Geen asbest	-

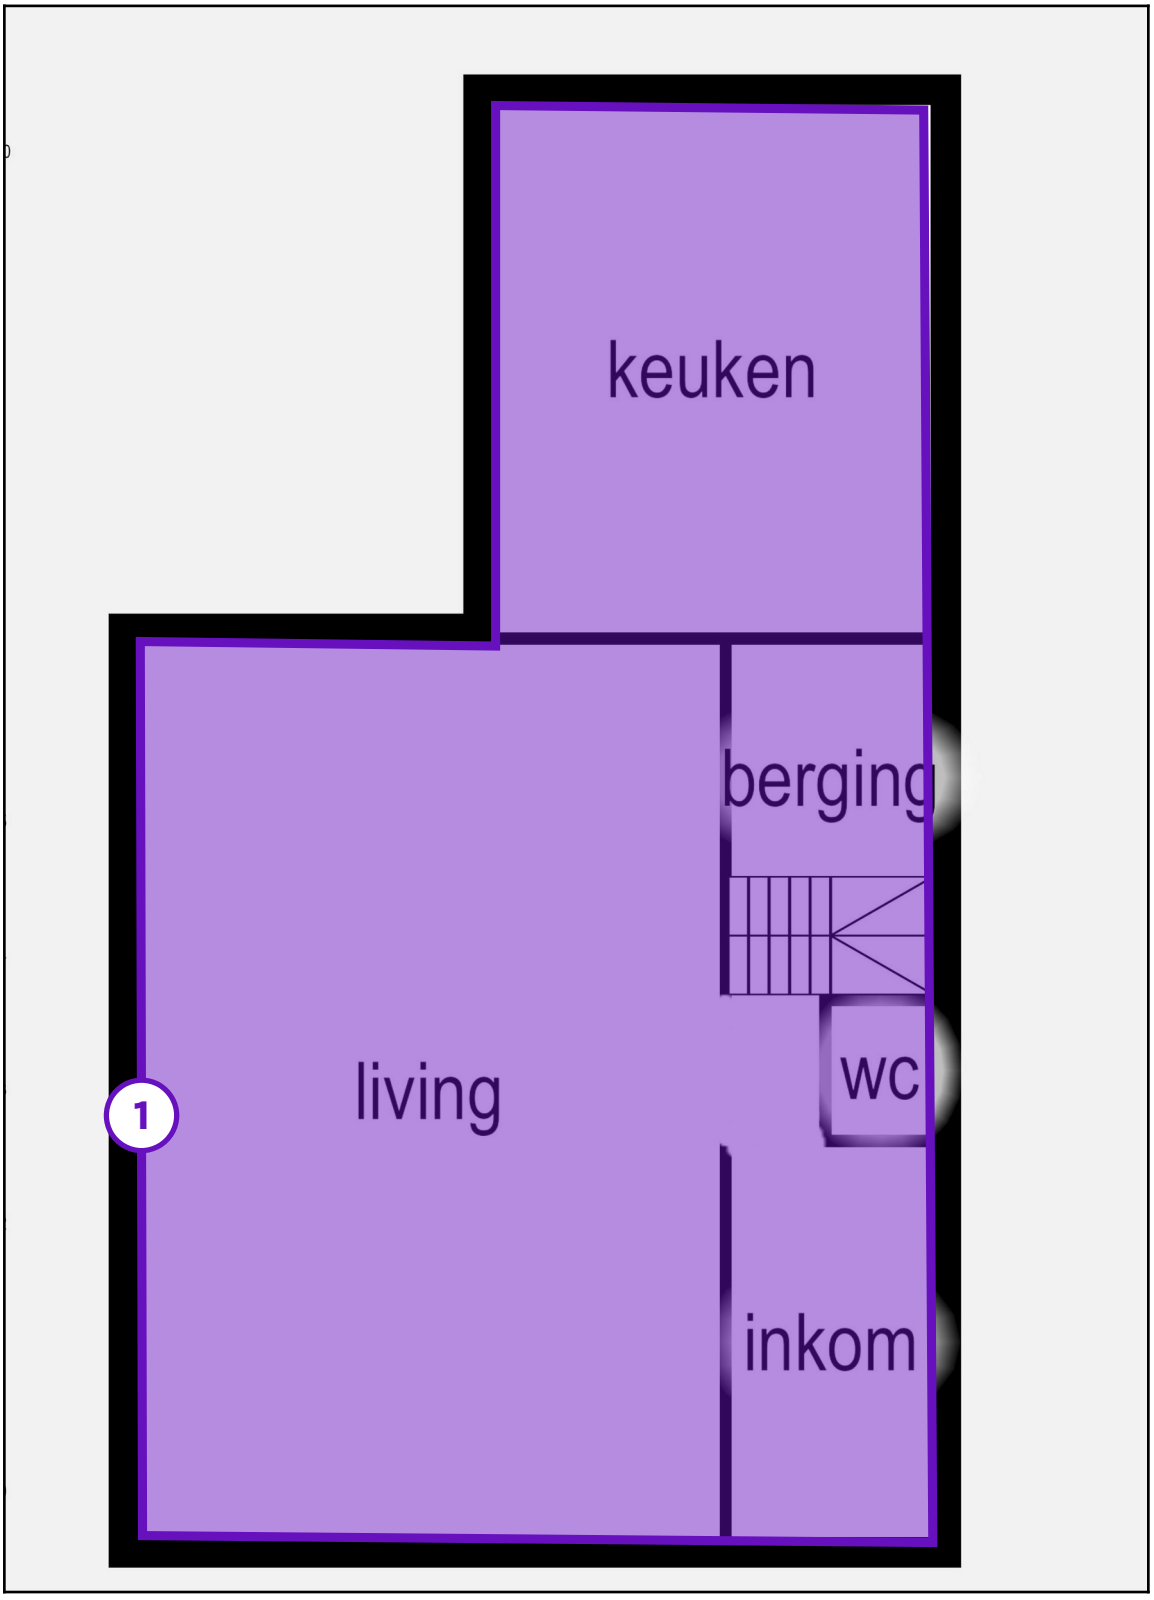
Plan 1.2: Gelijkvloers plan 2

1. Gipsplaten	Advies	-

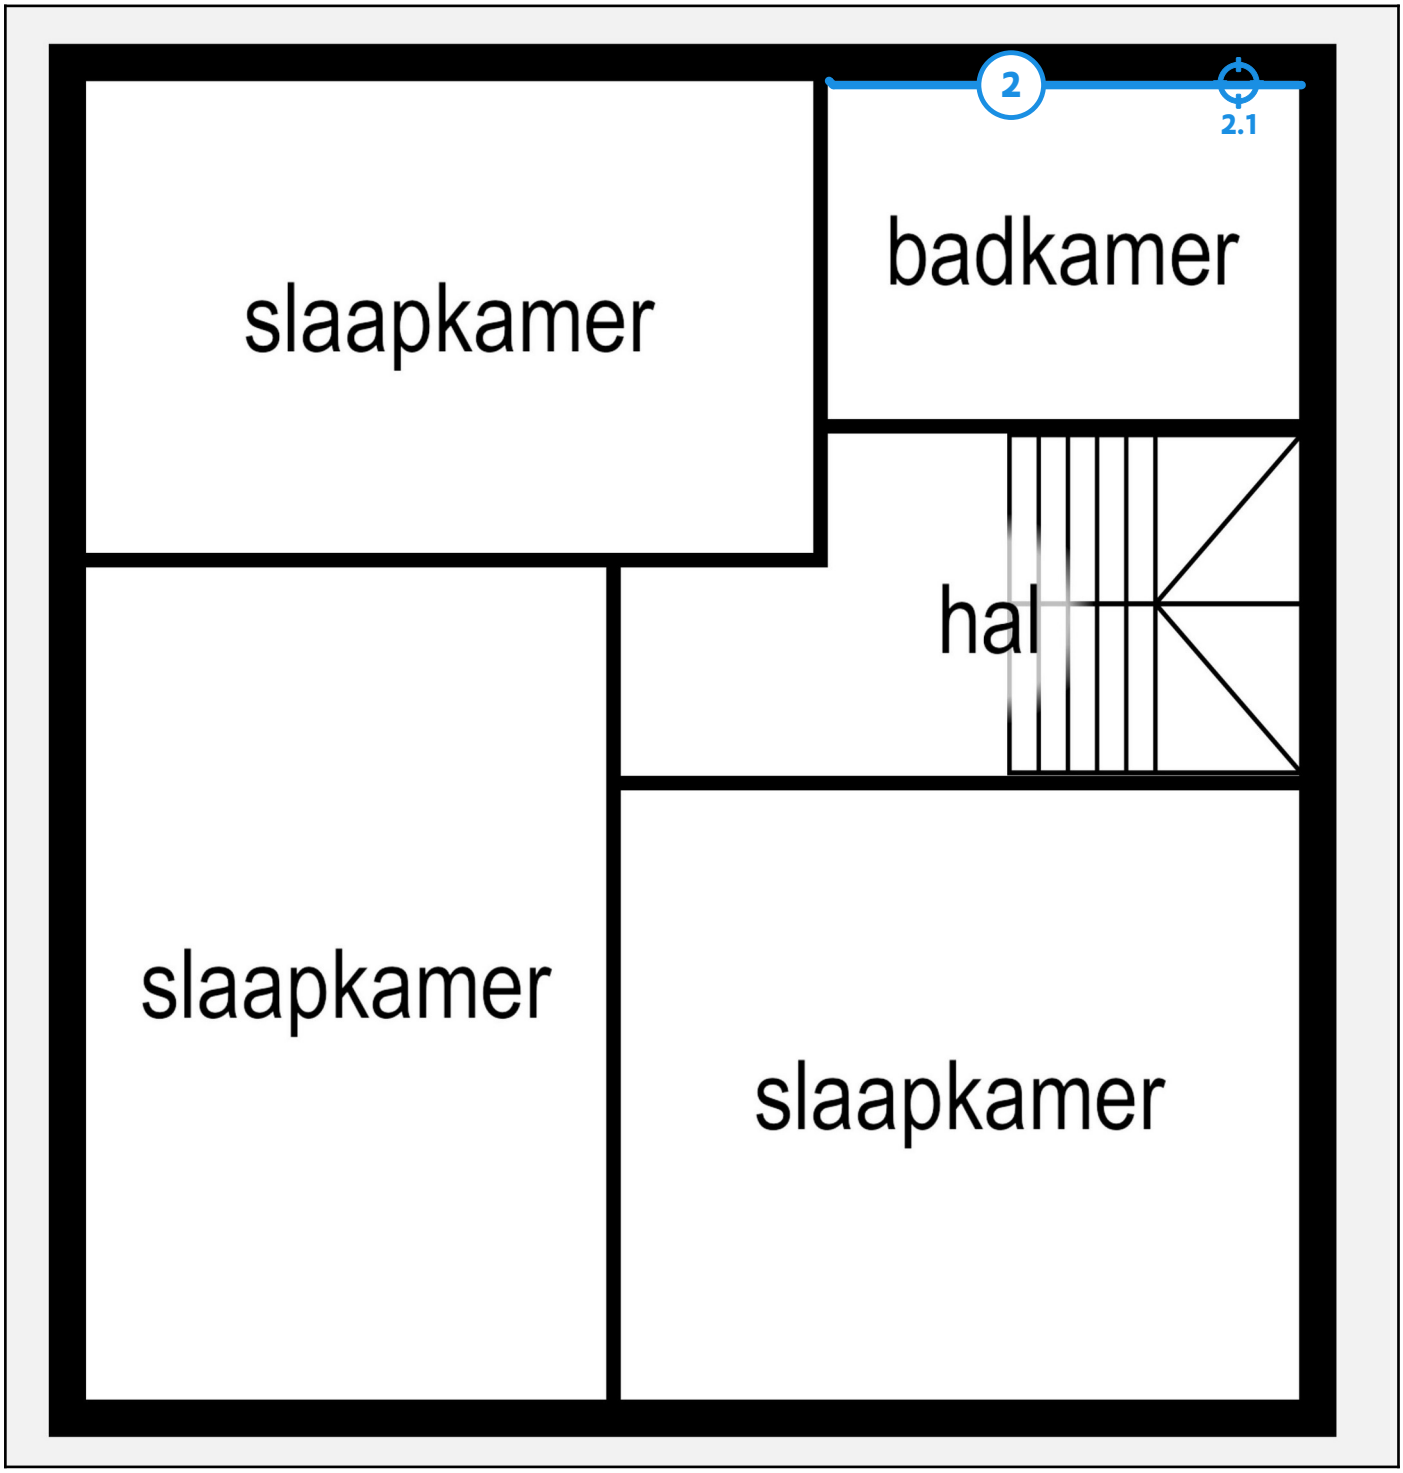
Plan 1.3: Eerste verdieping plan

Beschrijving	Type	Actie
2. Pleisterwerk wanden	Geen asbest	-
2.1 Code: 091/391/2026	Mengmonster	-

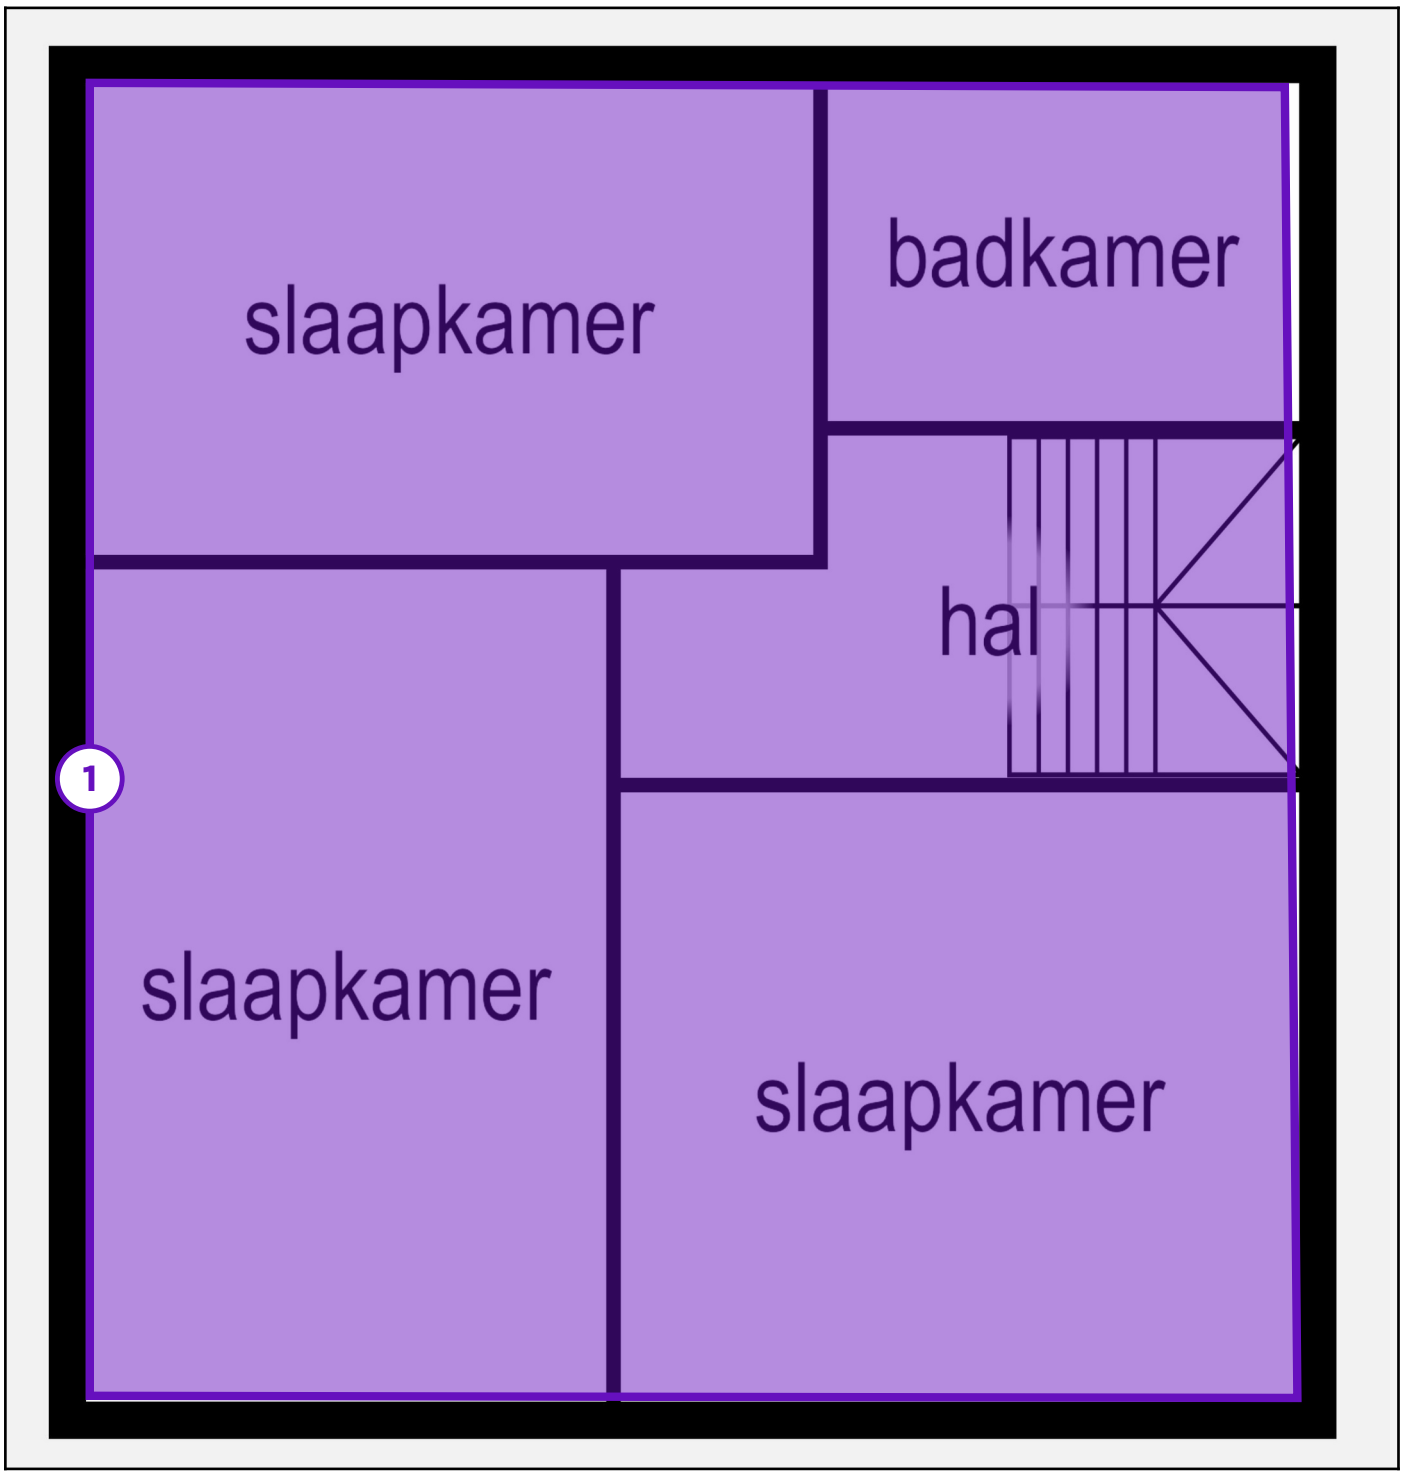
Plan 1.4: Eerste verdieping plan 2

Beschrijving	Type	Actie
1. Gipsplaten	Advies	-

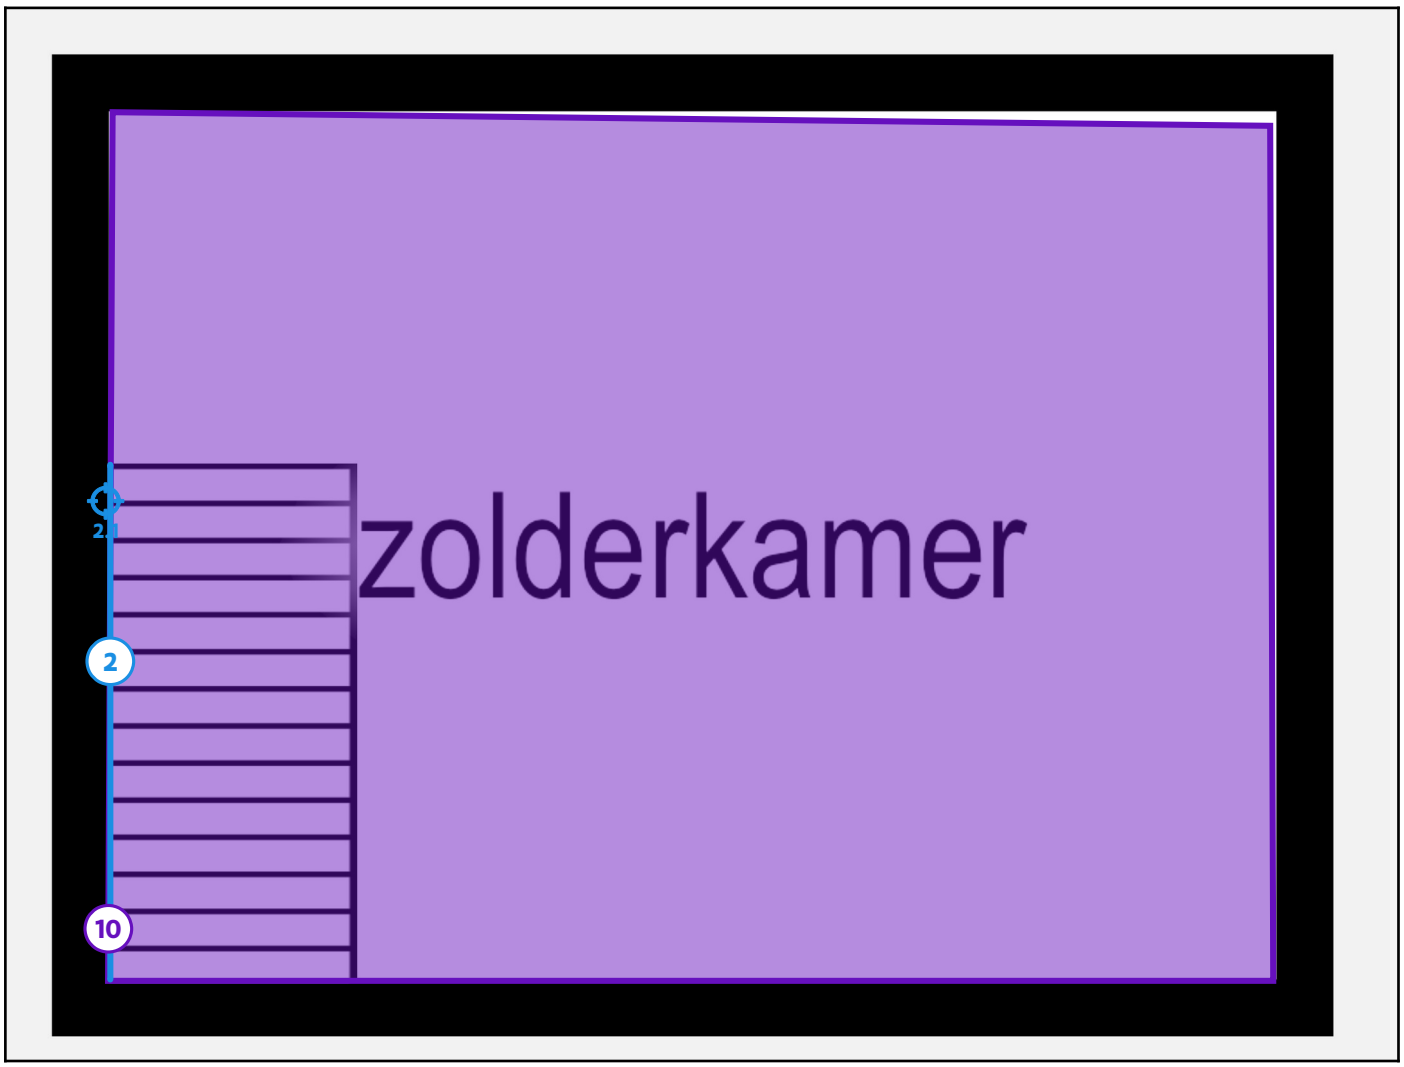
Plan 1.5: Tweede verdieping plan

Beschrijving	Type	Actie
2. Pleisterwerk wanden	Geen asbest	-
2.1 Code: 091/391/2026	Mengmonster	-
10. Geen asbestverdacht onderdak aangetroffen	Overige ruimte of materiaal	-

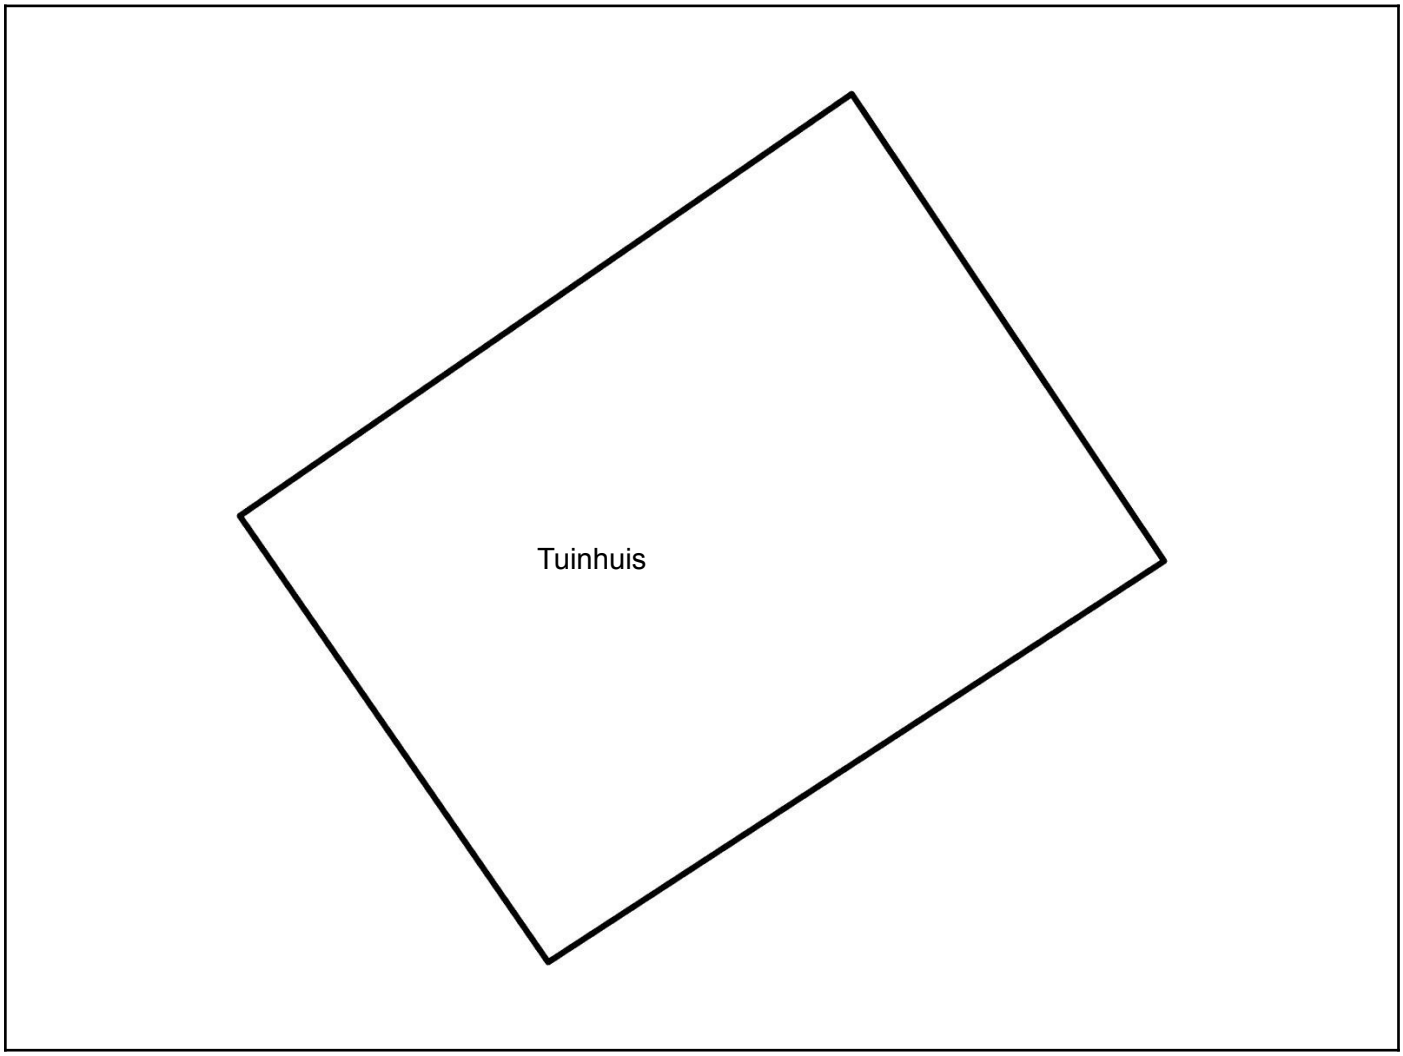
Plan 2.1: Tuinhuis plan

0 Asbestmaterialen

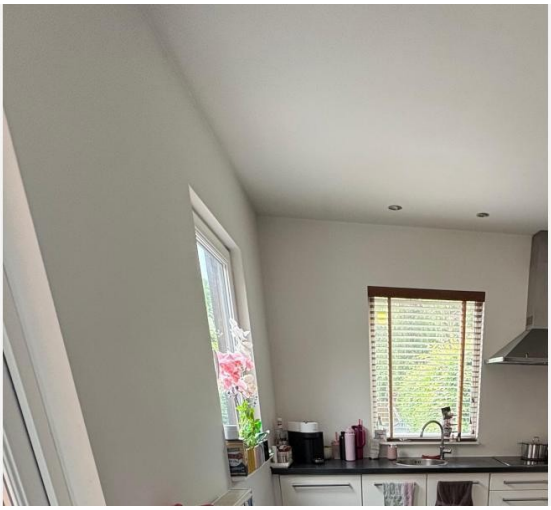
Fiche 1: Gipsplaten

Informatie over een niet-asbestverdacht materiaal

De woning werd volledig vernieuwd. Alle plafonds en de meeste muren bestaan uit gipsplaten.

Basis voor advies	De asbestdeskundige beoordeelt het materiaal als niet-asbestverdacht.

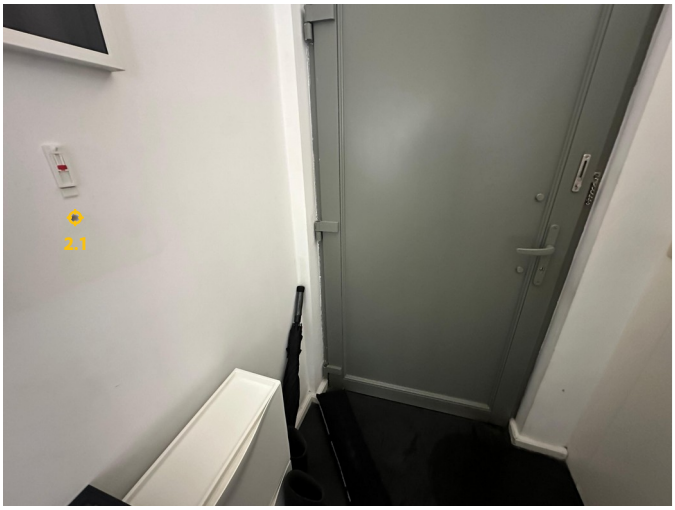
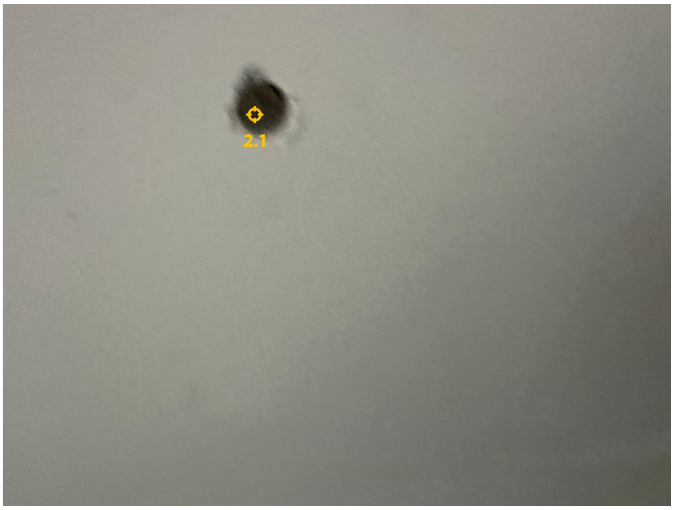
Fiche 2: Pleisterwerk wanden

Conclusie

Geen asbest

#	Type	Referentie	Resultaat
2.1	Mengmonster	091/391/2026	Geen asbest

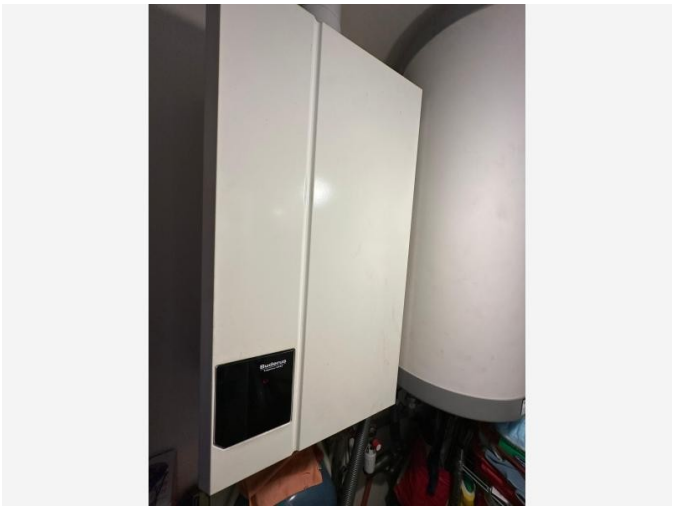
Beschrijving	Notitie	Terug te vinden op plannen
Fiche 5: Mastiek	De zichtbare mastiek is niet asbestverdacht.	-
Fiche 6: CV-ketel (niet verdacht)	De CV-ketel (dichtingen, isolerend materiaal) is niet asbestverdacht.	-
Fiche 7: Dakbedekking bestaande uit pannen (niet verdacht)	De dakbedekking is niet-asbestverdacht.	-
Fiche 8: Polycarbonaat golfplaten	-	-
