Asbestinventarisattest

Hezestraat 45, 3290 Diest

Attestnummer : **20260609-000084.000**
Uitgegeven op : **09.06.2026**
Geldig tot : **09.06.2036**

Niet-asbestveilig

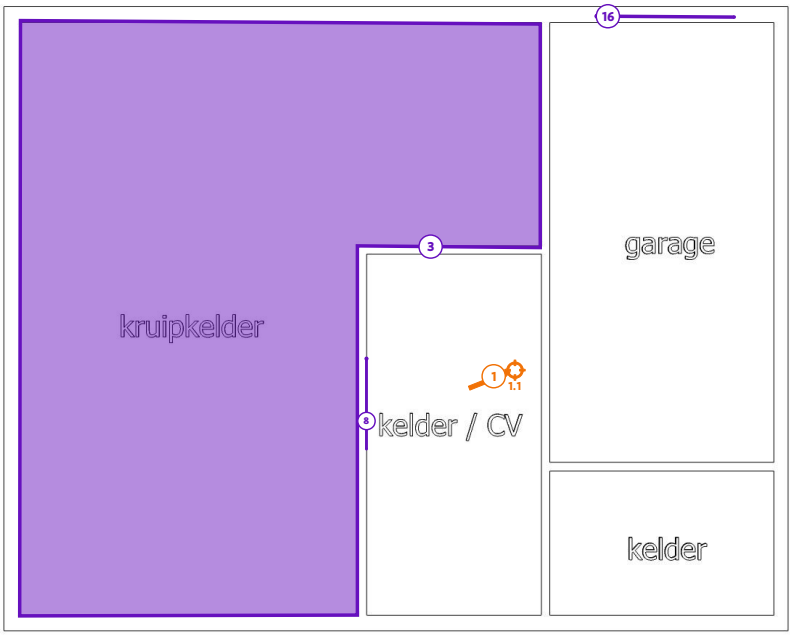
Plan 1.1: Kelder

Beschrijving	Type	Actie
1. P2 pakking brander-CV	Asbestmateriaal	Verwijderen
1.1 Code: P2	Puntmonster	-
3. kruipkelder lager dan 1,50m	Beperking	-
8. tegellijm achter tegels	Advies	-
16. kit niet-asbestverdacht	Overige ruimte of materiaal	-

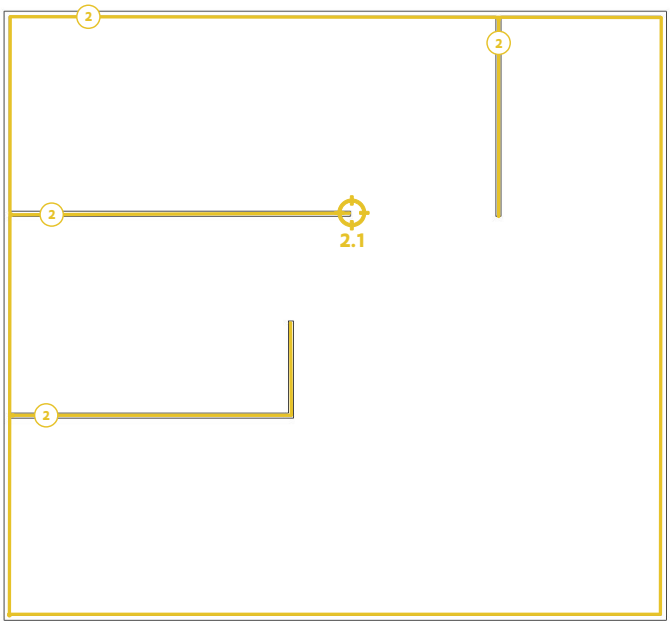
Plan 2.1: Gelijkvloers bijgebouw

Beschrijving	Type	Actie
2. P3 asbestcementplaten generiek	Asbestmateriaal	Zorgvuldig beheren
2.1 Code: P3	Puntmonster	-

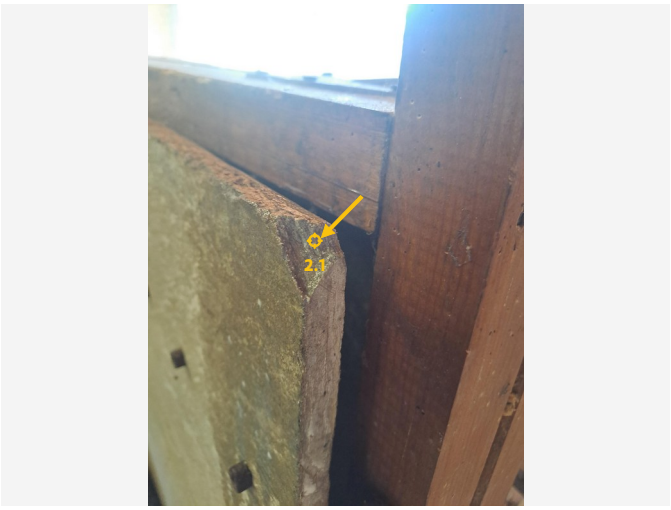
Fiche 2: P3 asbestcementplaten generiek

Het asbestmateriaal valt onder de mijlpaal van 2040.

Eindbeoordeling materiaalrisico	Laag materiaalrisico en/of verlaagde kans op vezelvrijgave

Gebondenheid	Categorie 1: hechtgebonden in oorsprong
Asbestsoort (vezeltype)	Alleen chrysotiel aanwezig
Asbestconcentratie	Laag (< 50%)
Afschermingsgraad van het gehele materiaal	Geheel of deels vrij aan de binnenlucht, maar geen contact met binnenluchtstromen
Toestand van het materiaal	Licht beschadigd, licht verweerd. Intacte calciumsilicaatplaat of materiaal met categorie 3-gebondenheid

#	Type	Referentie	Resultaat
2.1	Puntmonster	P3	Chrysotiel

Beschrijving	P3 asbestcementplaten generiek
Omgeving	Binnen
Primaire drager	Binnenwand
Asbestmateriaal	Plaat, paneel, tablet - Generiek
Bindmiddel van asbestmateriaal	Cement
Gebondenheid op basis van bindmiddel	Hecht
Hoeveelheid (oppervlakte - dikte - aantal)	• 71,72 m^2 - 1,50 cm - 1 stuk
Totaal volume	1,076 m^3
Eenvoudig bereikbaar	Ja
Bevestigingswijze	• Geklemd • Genageld, geniet
Identificatiemethode	Een monstername door de asbestdeskundige met laboanalyse door een asbestlabo.
Destructieve handeling voor identificatie	Nee
Opmerking	De hoeveelheid is der indicatie. Deze mag niet gebruikt worden voor andere doeleinde.

- Zorg voor een veilig beheer. Vermijd het beschadigen van het asbestmateriaal. Controleer de toestand jaarlijks op wijzigingen.

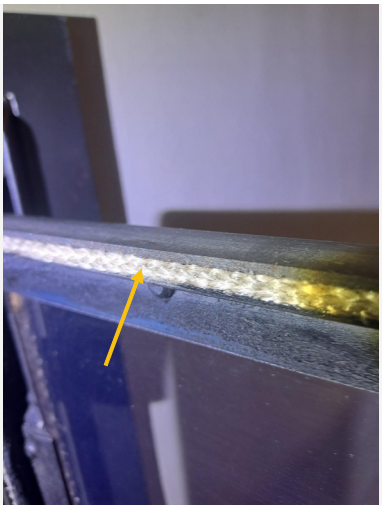
Fiche 7: synthetische koord haard - niet-asbestverdacht

De koord is synthetische en niet-asbestverdacht.

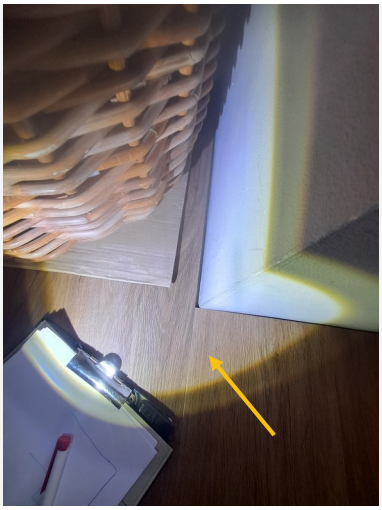
Fiche 10: laminaat/parket

Het is mogelijk dat er onder de laminaat/parket een asbesthoudend materiaal aanwezig is: Zoals: een vinyl met kartonnen onderlaag of een zwarte lijmlaag of restante van een zwarte lijmlaag/vinyl.

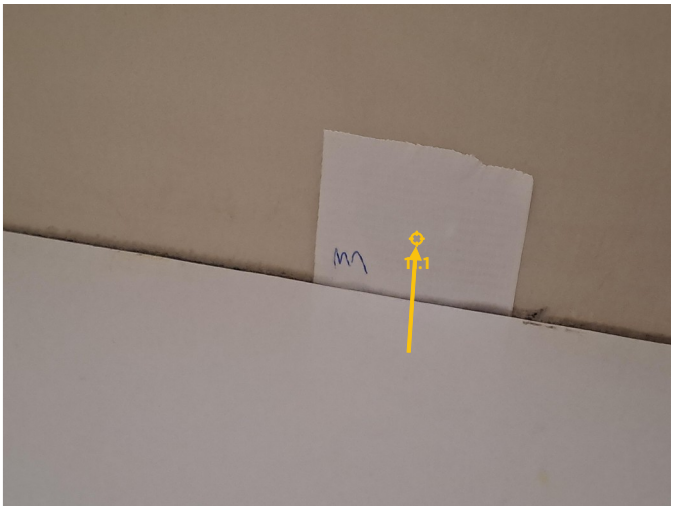
Fiche 11: M1 pleisterwerk muren

Geen asbest

#	Type	Referentie	Resultaat
11.1	Mengmonster	M1	Geen asbest

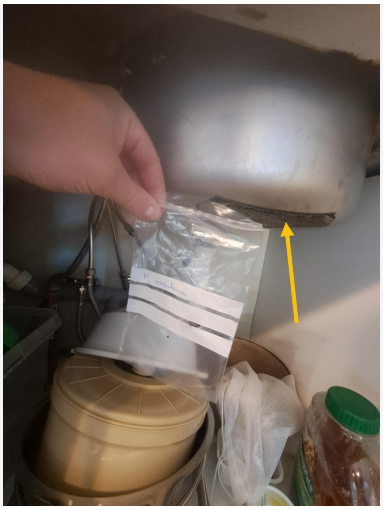
Fiche 14: P1 druppeldemper

Geen asbest

#	Type	Referentie	Resultaat
14.1	Puntmonster	P1	Geen asbest

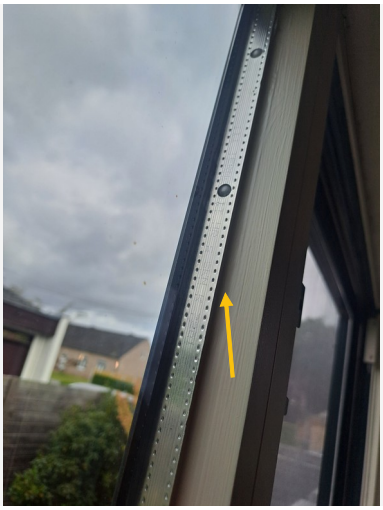
Beschrijving	Notitie	Terug te vinden op plannen
Fiche 16: kit niet-asbestverdacht	De kit tussen de muur en het profiel is flexibel en niet-asbestverdacht en de kit tussen het profiel en het glas is flexibel en niet-asbestverdacht.	Plan 1.1: Kelder Plan 1.3: Gelijkvloers Plan 1.5: Eerste verdipeing
Fiche 17: dakbedekking niet-asbestverdacht	De dakbedekking is niet-asbestverdacht. De bedekking bestaat uit gebakken kleipannen.	Plan 1.8: Dak
Fiche 18: EPDM platdak	Het plat dak is afgewerkt met EPDM, een materiaal dat niet asbestverdacht is. Er is echter geen zicht op eventuele oudere dakbedekkingen die zich daaronder kunnen bevinden. Het detecteren hiervan valt onder destructief onderzoek, wat niet vereist is voor het opstellen van een attest. Het is mogeijk dat er onder de EPDM nog een oudere asbesthoudende roofing aanwezig is. Wees wel attent: indien werkzaamheden aan de onderste lagen of renovaties aan het dak worden uitgevoerd, bestaat de mogelijkheid dat er nog asbestverdachte onderlagen aanwezig zijn, zeker als de constructie werd opgetrokken voor 2001. Bij renovaties is het altijd aan te raden om een asbestdeskundige in te schakelen voor een destructief onderzoek van de betreffende ruimte of ruimtes.	Plan 1.8: Dak Plan 2.2: Bijgebouw plan
