Asbestinventarisattest

Zandstraat 65/1, 3582 Beringen

Attestnummer : **20260922-000325.000**
Uitgegeven op : **22.09.2026**
Geldig tot : **22.09.2036**

Niet-asbestveilig

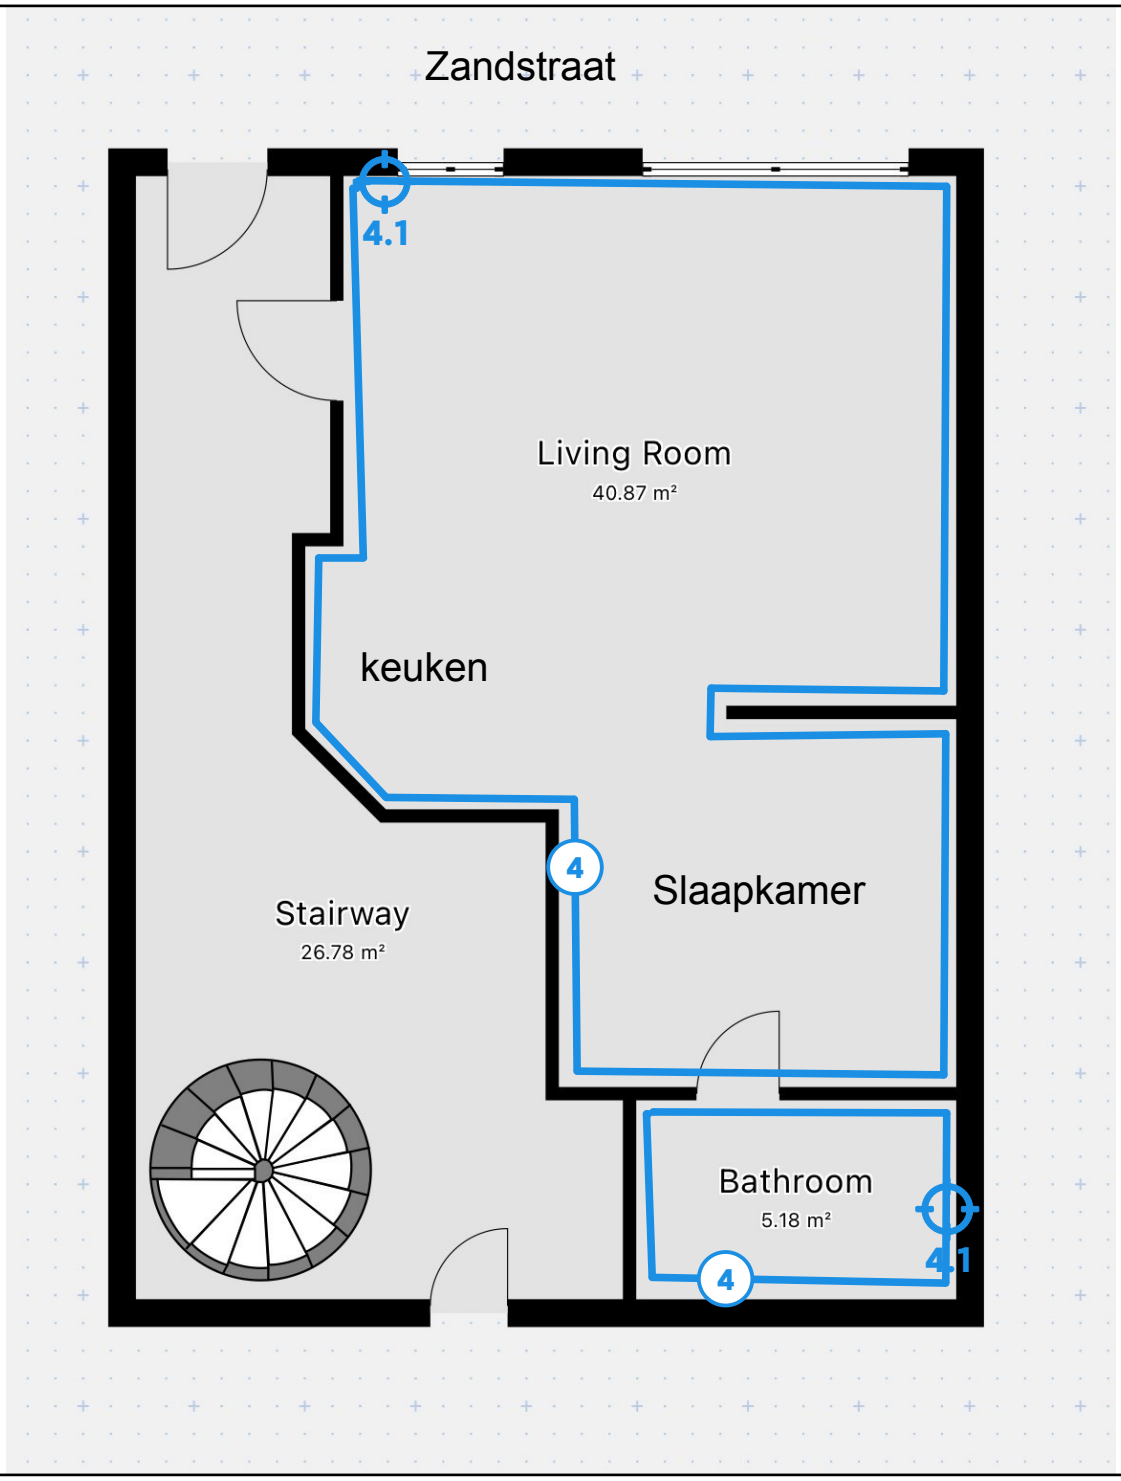
Plan 1.1: Appartement

Beschrijving	Type	Actie
4. Muurpleister	Geen asbest	-
4.1 Code: 1	Mengmonster	-

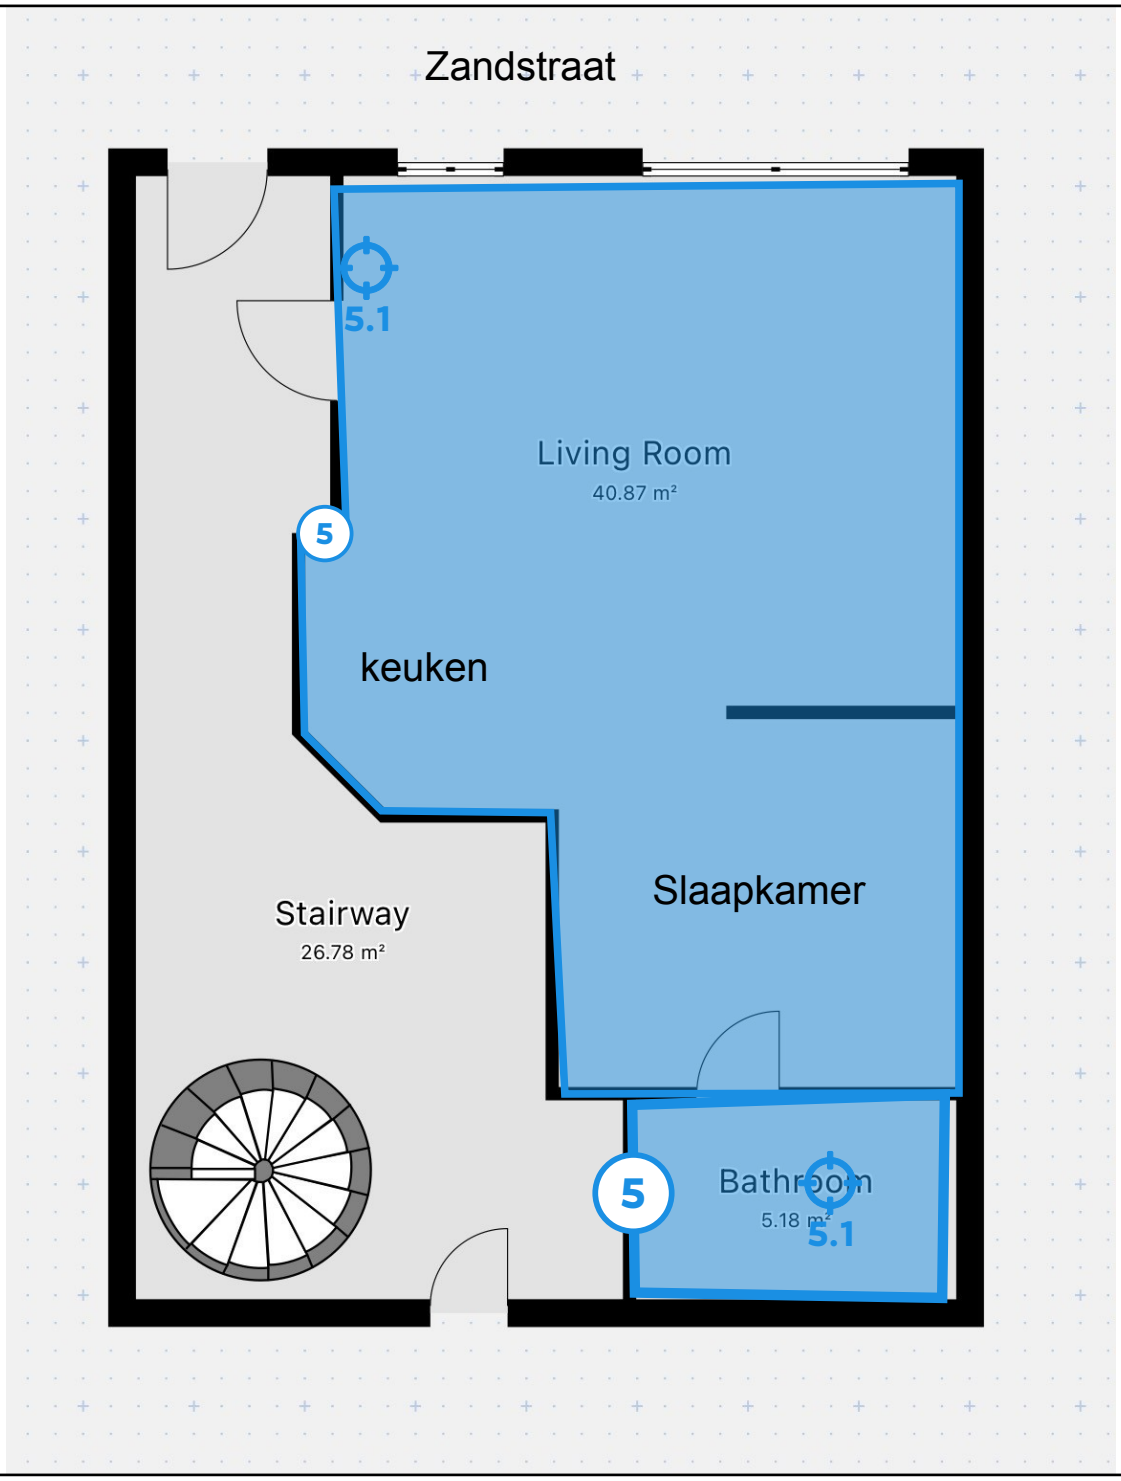
Plan 1.2: Appartement

Beschrijving	Type	Actie
5. Plafondpleister	Geen asbest	-
5.1 Code: 2	Mengmonster	-

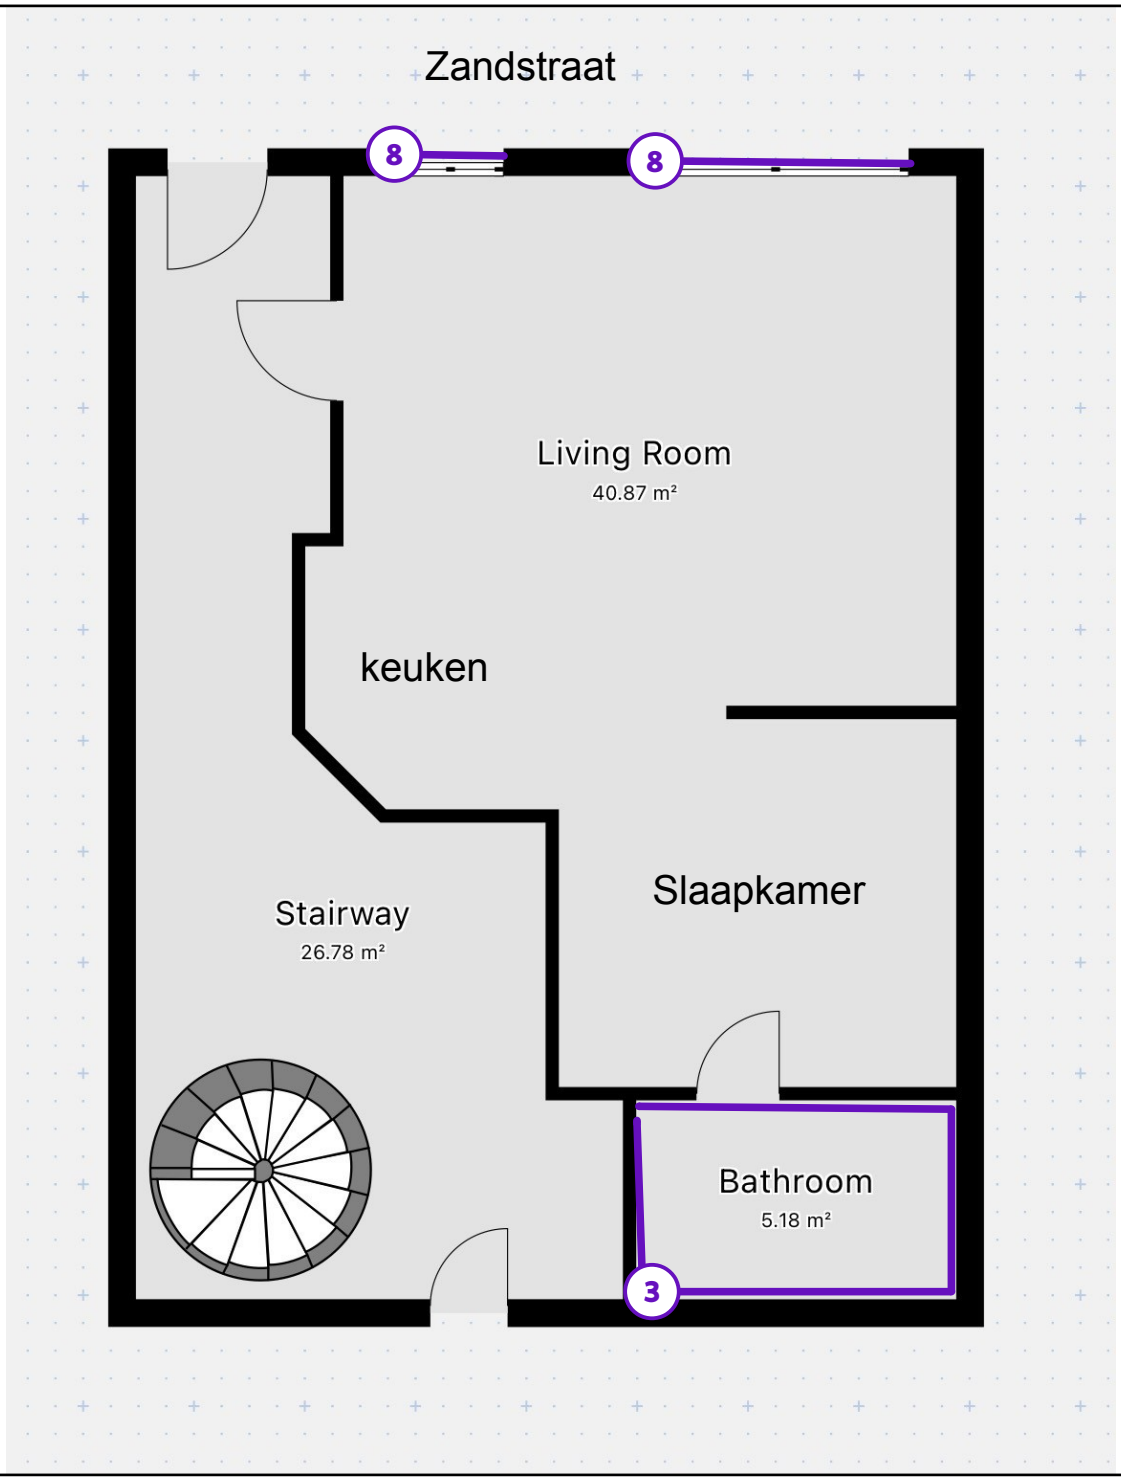
Plan 1.3: Appartement

Beschrijving	Type	Actie
3. Tegellijm niet zichtbaar	Advies	-
8. Kit niet verdacht (visueel vastgesteld)	Overige ruimte of materiaal	-

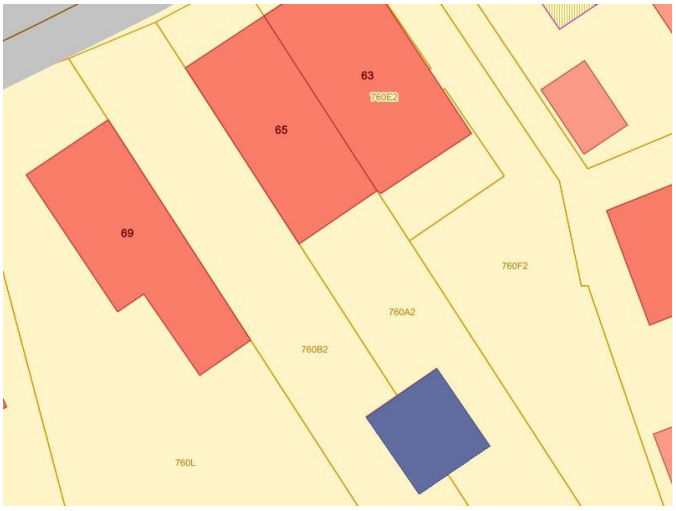
Zone 2: Garage

2 Asbestmaterialen

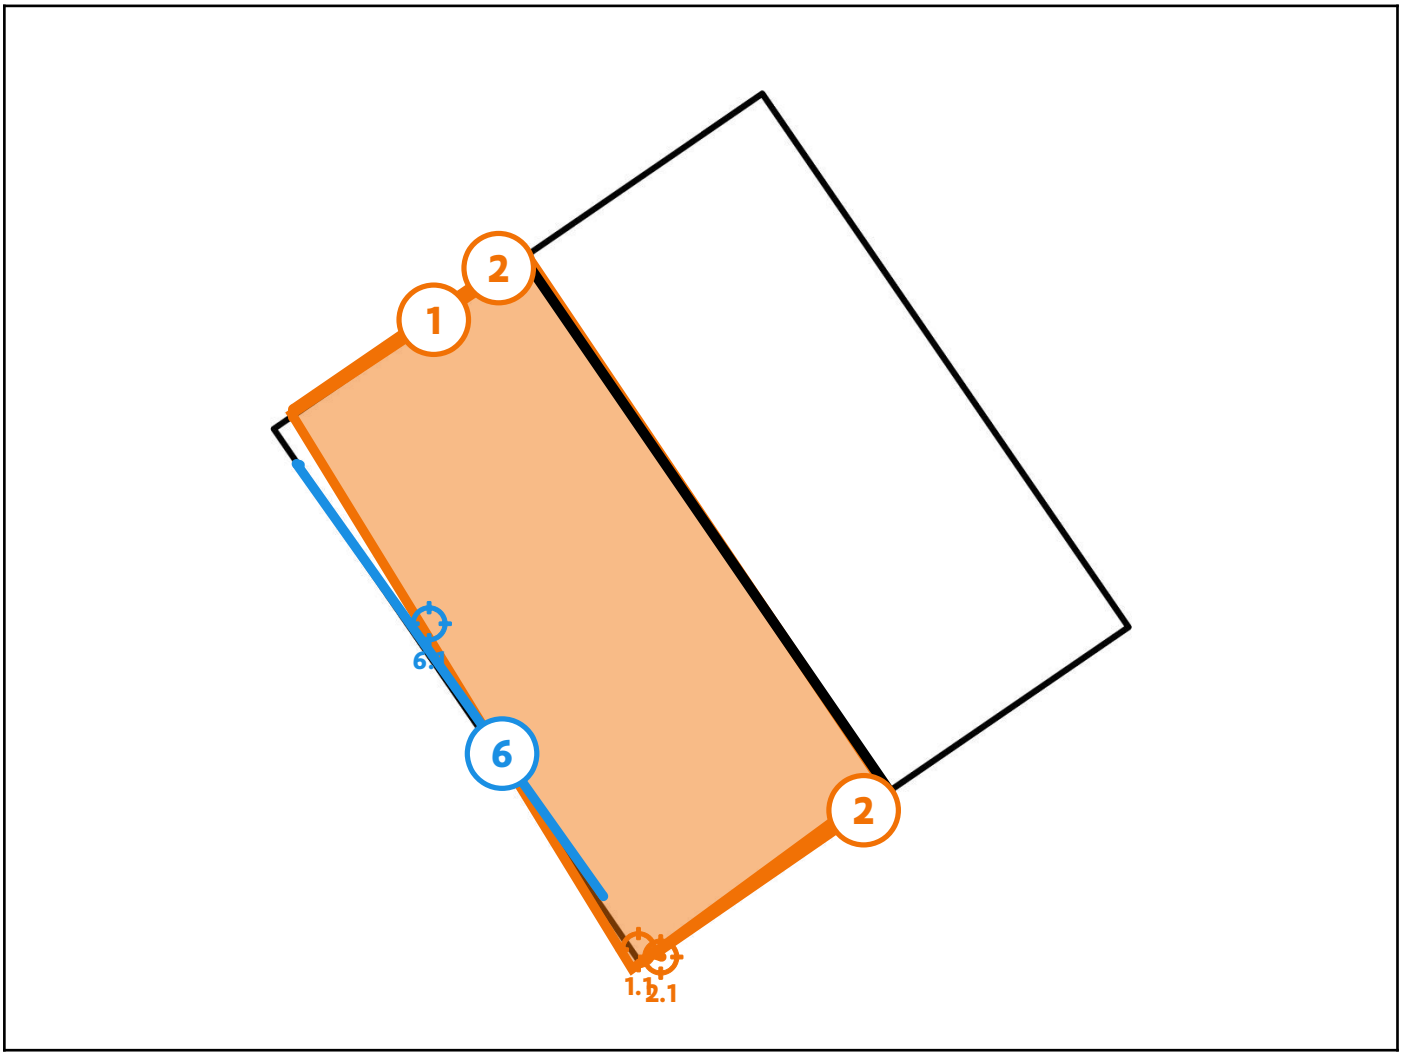
Plan 2.1: Garage plan

Beschrijving	Type	Actie
1. Golfplaten (met staalname)	Asbestmateriaal	Verwijderen
1.1 Code: 3	Puntmonster	-
2. gevelplaat (met staalname)	Asbestmateriaal	Verwijderen
2.1 Code: 4	Puntmonster	-
6. Stopverf (staalname)	Geen asbest	-
6.1 Code: 5	Puntmonster	-

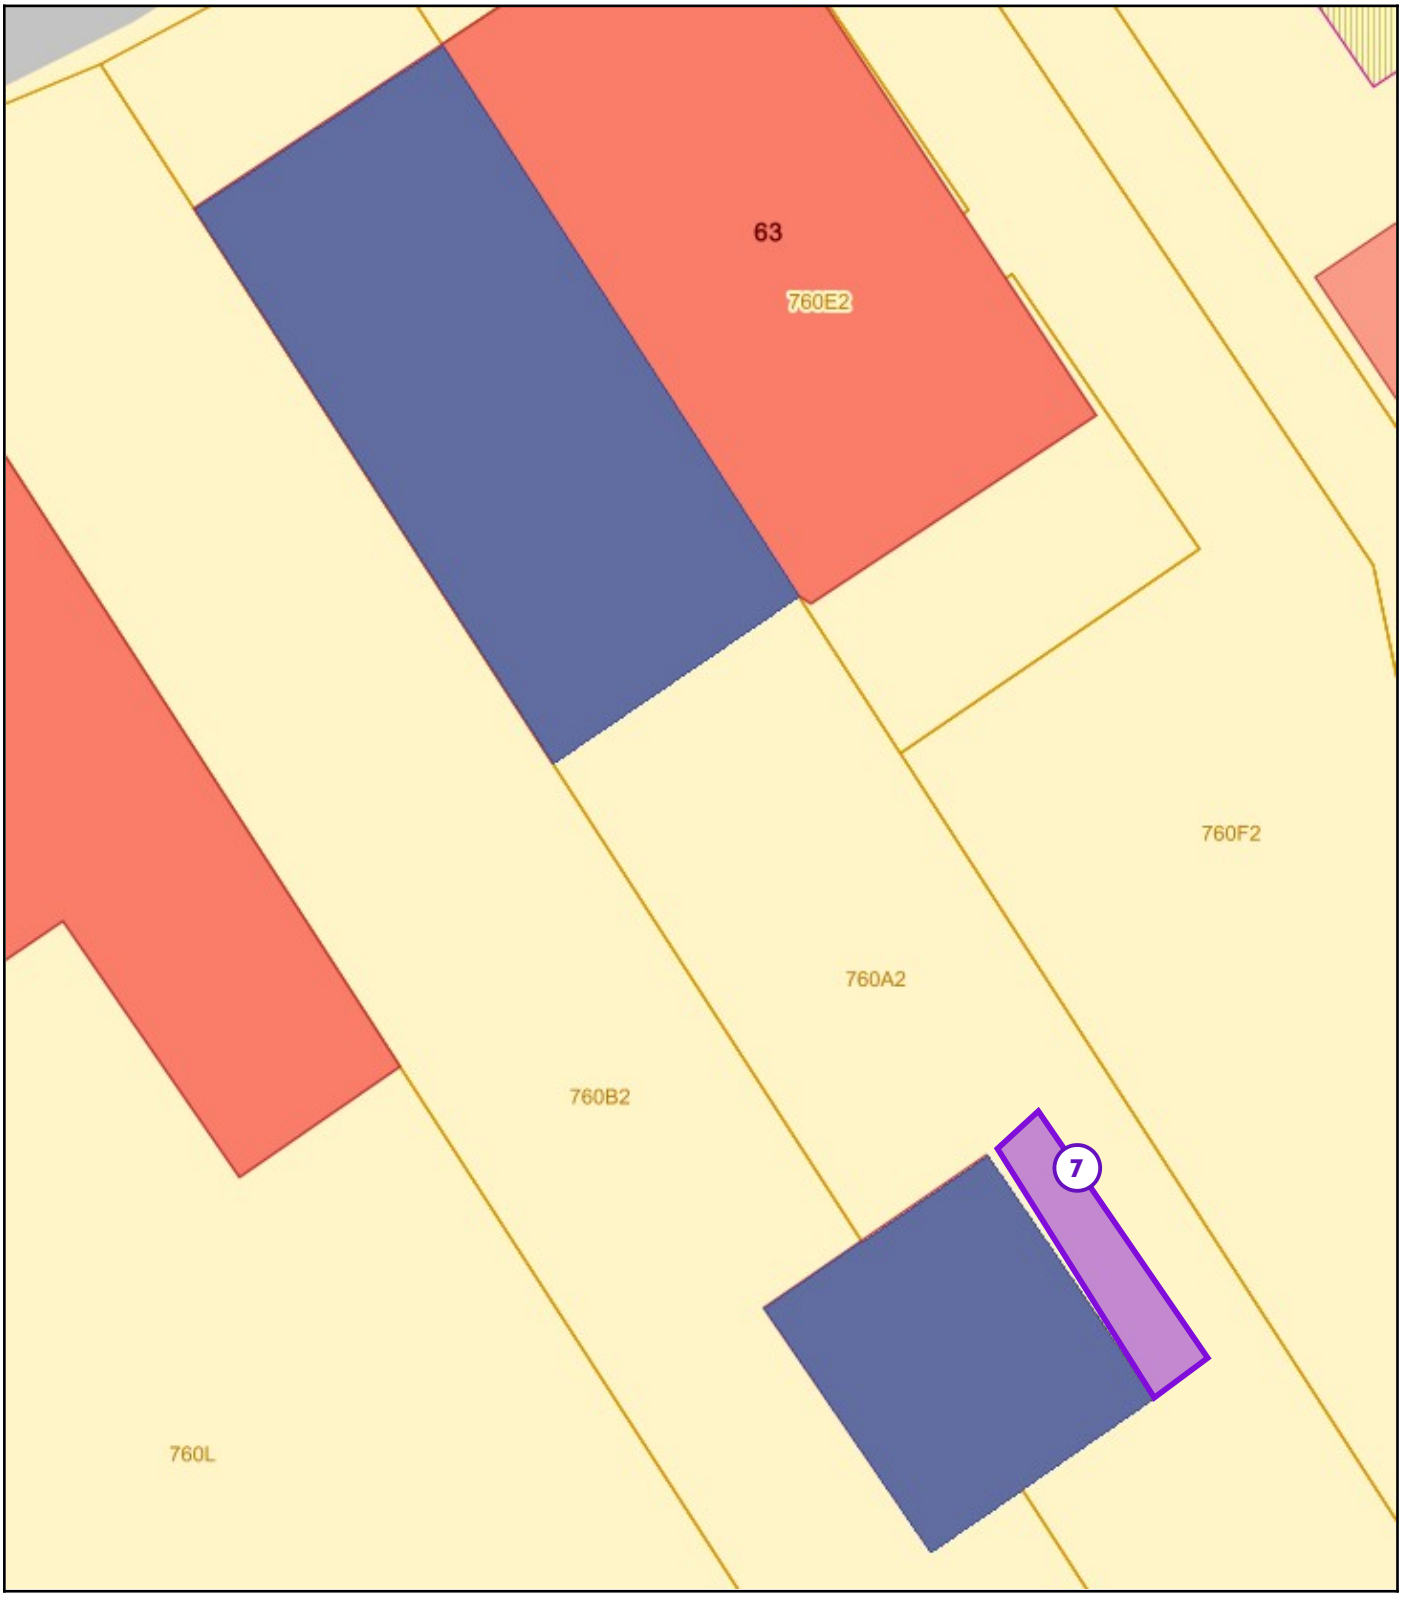
Plan 3.1: Afdruipzones/afvloeizones

7. Afdruipzone asbest	Afdruipzone/afvloeizone	-

Afspoelend regenwater kan asbestdeeltjes van verweerde asbestcementen dak- of gevelbekleding meenemen naar de bodem. De asbestdeeltjes in de bodem vormen een laag risico: bodempartikels houden de asbestdeeltjes voldoende vast om gezondheidsrisico's te vermijden. Door deze asbesthoudende bodemzone zorgvuldig te beheren, vermijdt u gezondheidsrisico's.

Beschrijving	Afdruipzone asbest
Bron van de asbestdeeltjes	Bron is nog aanwezig
Type	Afdruipzone dak
Afmetingen (lengte - breedte - diepte)	• 10,00 m - 0,75 m - 0,30 m
Geraamd volume	2,25 m^3
Opmerking

- Om het afspoelen van asbestdeeltjes te stoppen, is het verstandig om de verwijdering van de dak- of gevelbekleding in te plannen en in afwachting hiervan een dakgoot te plaatsen om het regenwater af te voeren naar de riolering.

De uitgraving van een afdruipzone gebeurt volgens de methodiek "eenvoudige handelingen". Vermijd daarbij vermenging met andere bodem en laat de uitgegraven asbesthoudende grond afvoeren naar een daartoe vergunde stortplaats. Voor de uitgraving wordt een richtdiepte van 30 cm gehanteerd.

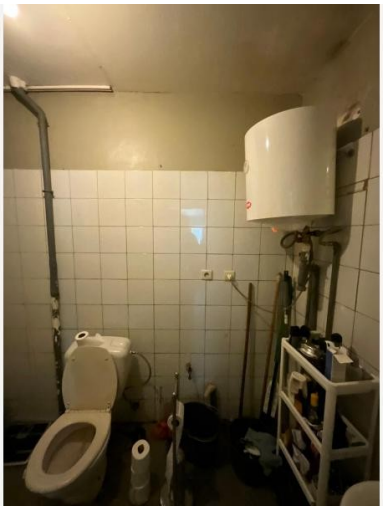
Fiche 3: Tegellijm niet zichtbaar

In het inspectieprotocol is een monstername van tegellijm verplicht om dit te identificeren als niet-asbesthoudend. Er waren geen facturen ter beschikking die bevestigen dat de tegels na 2001 waren geplaatst. Er waren geen bestaande beschadigingen aan de wandtegels om de lijm voldoende te kunnen inspecteren. Om dit af te toetsen is het aangewezen om bij eventuele renovatiewerken aan de tegels verder onderzoek/staalname te laten uitvoeren ter controle.

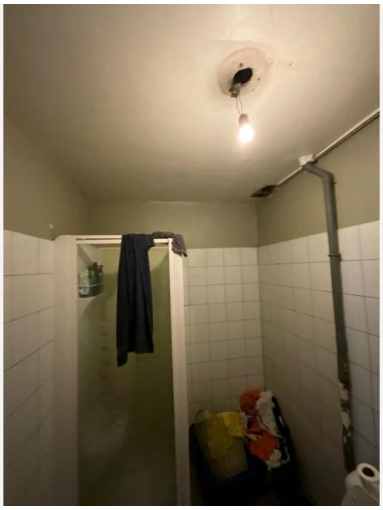
Fiche 5: Plafondpleister

Geen asbest

#	Type	Referentie	Resultaat
5.1	Mengmonster	2	Geen asbest

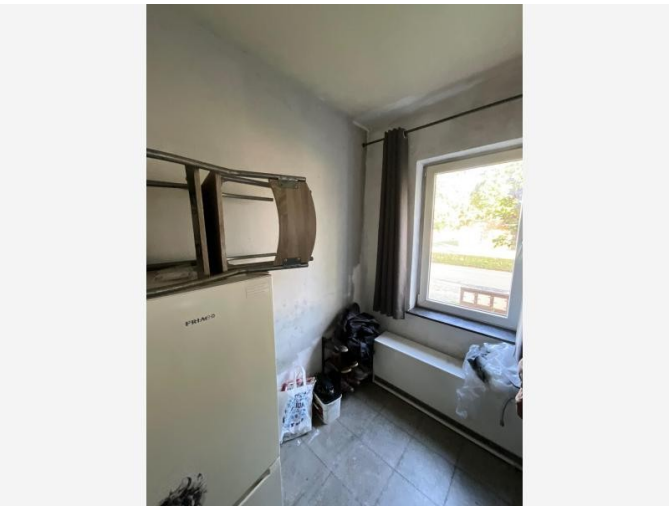
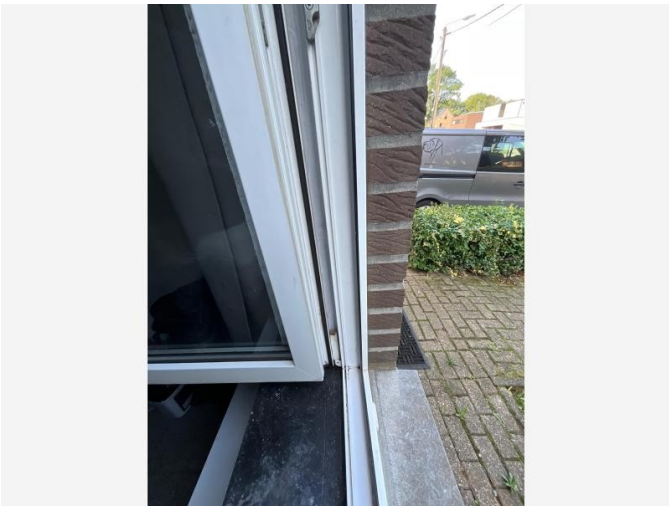
Beschrijving	Notitie	Terug te vinden op plannen
Fiche 8: Kit niet verdacht (visueel vastgesteld)	De gebruikte siliconen kit is niet asbestverdacht	Plan 1.3: Appartement
