Asbestinventarisattest

Zandstraat 65/2, 3582 Beringen

Attestnummer : **20260922-000328.000**
Uitgegeven op : **22.09.2026**
Geldig tot : **22.09.2036**

Asbestveilig (maar niet asbestvrij)

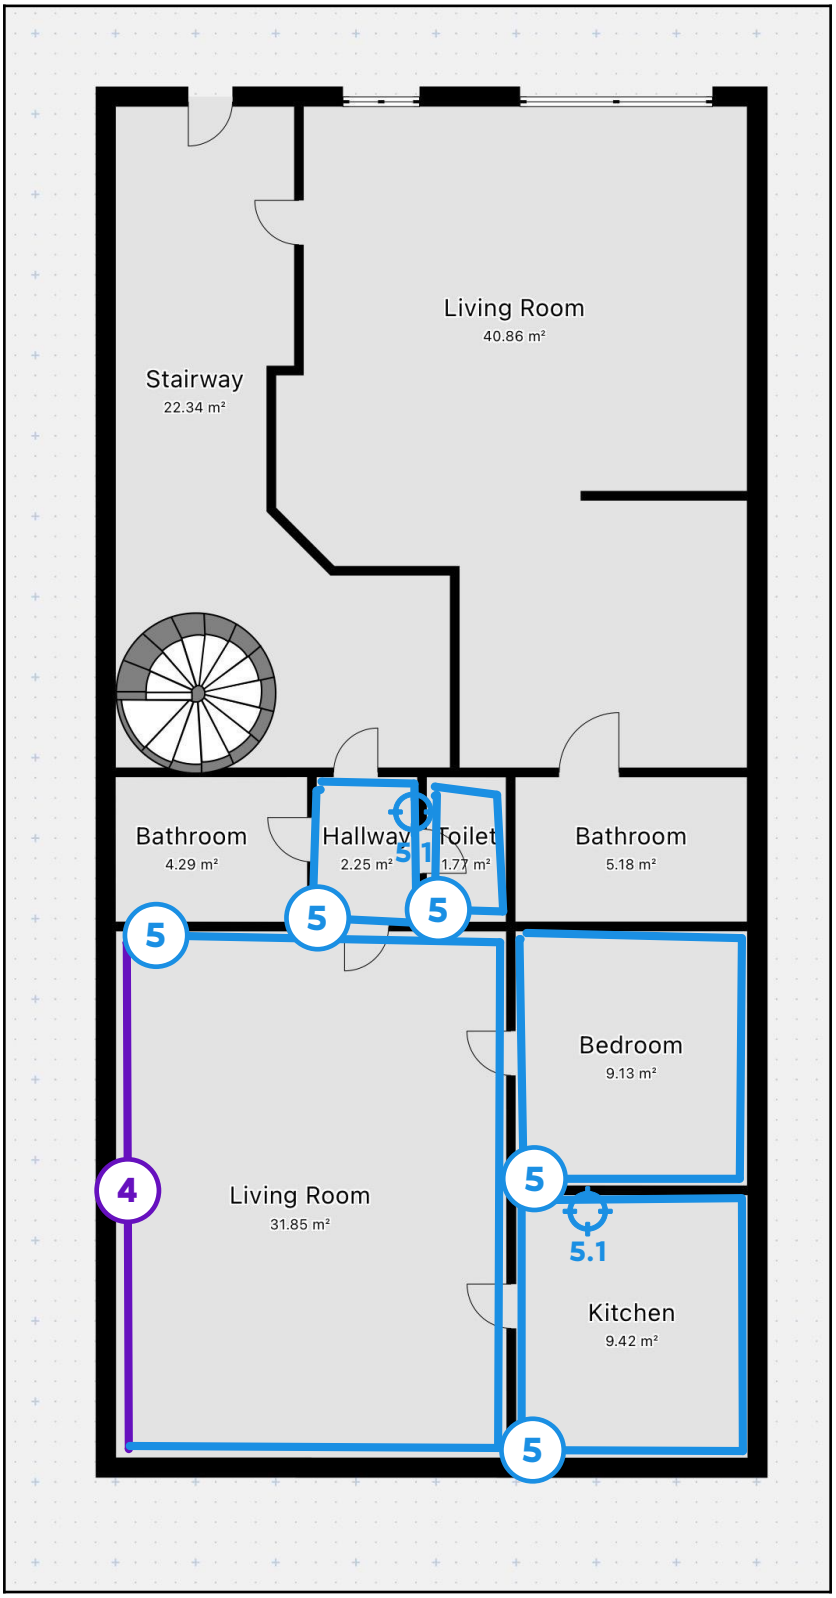
Plan 1.1: Appartement b2

4. Ruimte achter wanden	Advies	-
5. Muurpleister	Geen asbest	-
5.1 Code: 1	Mengmonster	-

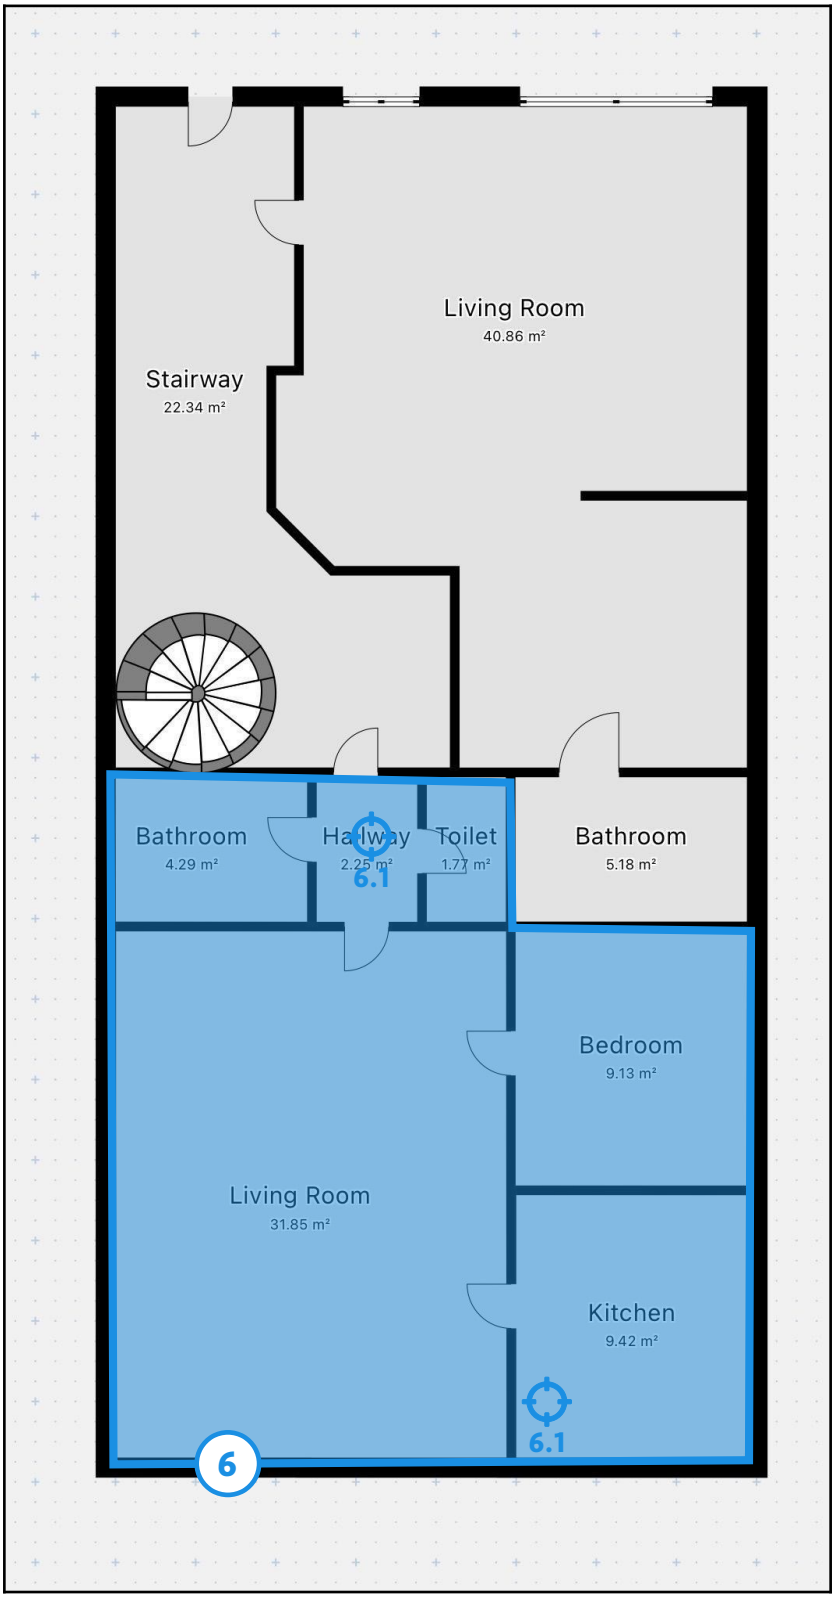
Plan 1.2: Appartement b2

6. Plafondpleister	Geen asbest	-
6.1 Code: 2	Mengmonster	-

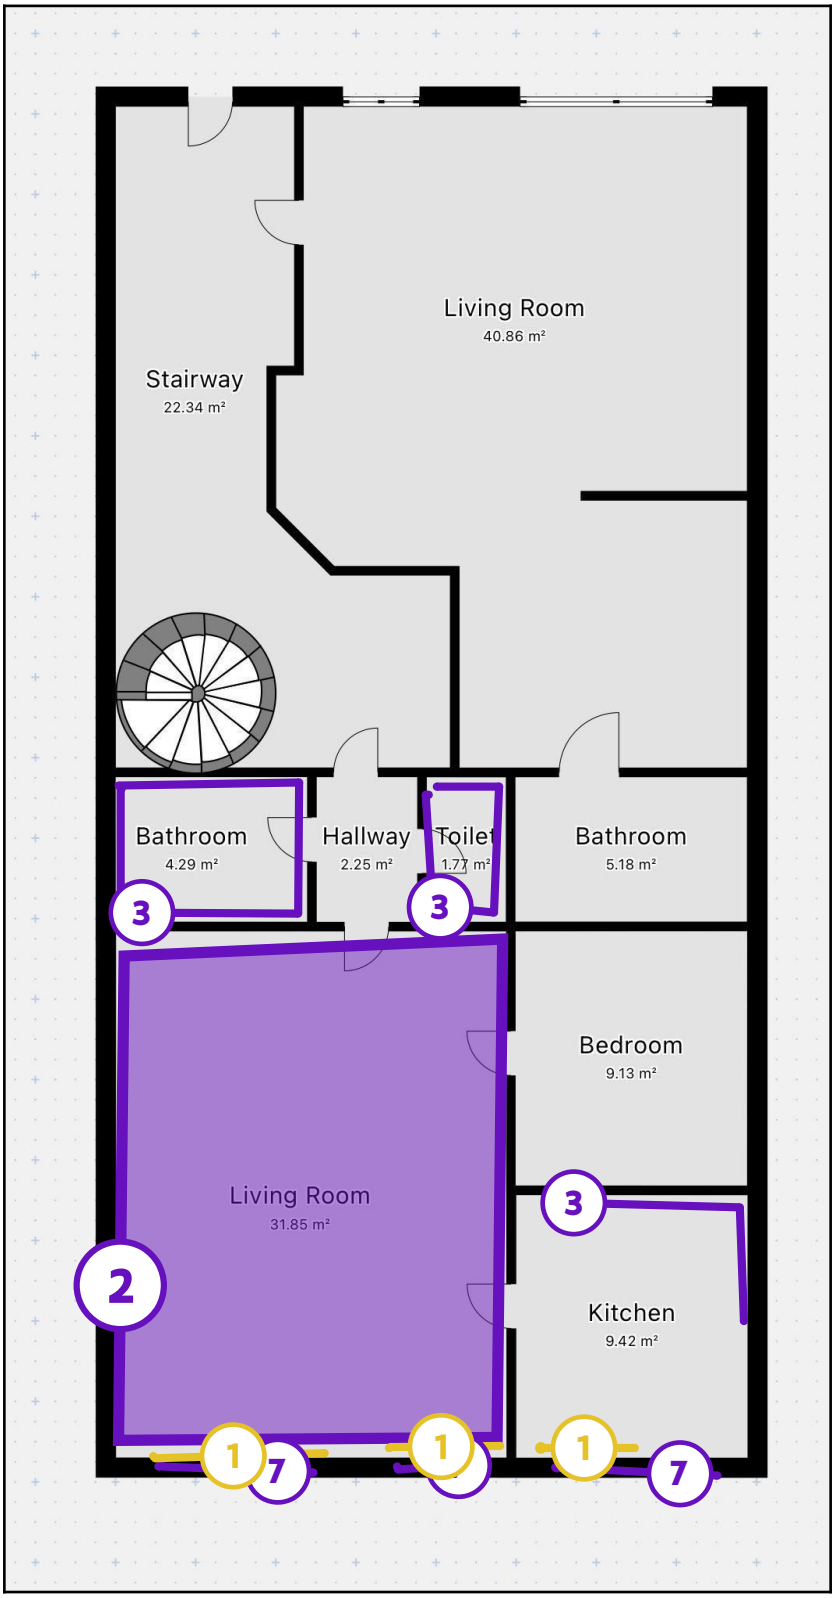
Plan 1.3: Appartement b2

1. Venstertablet/deurdorpel binnen (massal)	Asbestmateriaal	Zorgvuldig beheren
2. Vinylvloer niet verdacht	Advies	-
3. Tegellijm niet zichtbaar	Advies	-
7. Kit niet verdacht (visueel vastgesteld)	Overige ruimte of materiaal	-

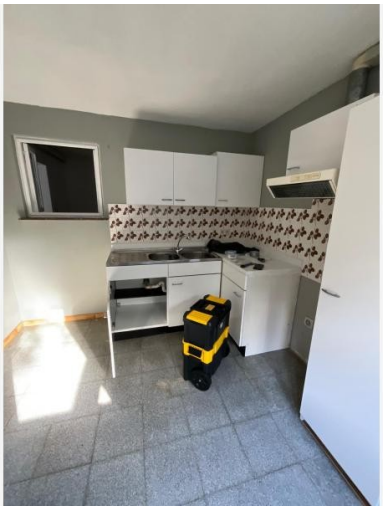
Fiche 5: Muurpleister

Geen asbest

#	Type	Referentie	Resultaat
5.1	Mengmonster	1	Geen asbest

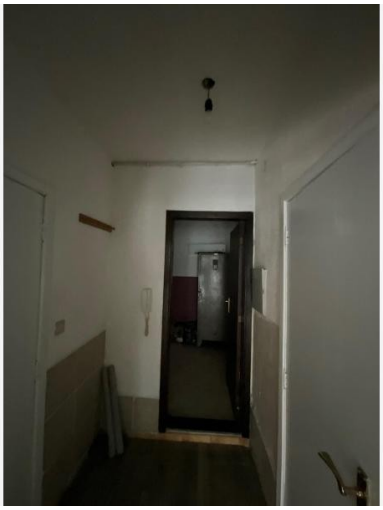
Fiche 6: Plafondpleister

Geen asbest

#	Type	Referentie	Resultaat
6.1	Mengmonster	2	Geen asbest

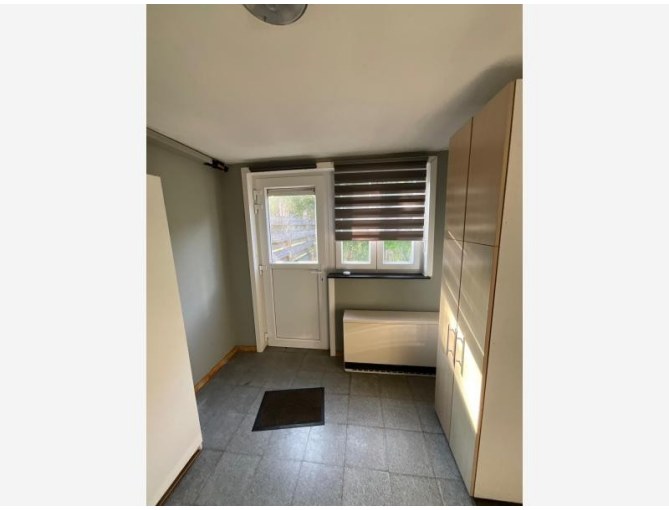
Beschrijving	Notitie	Terug te vinden op plannen
Fiche 7: Kit niet verdacht (visueel vastgesteld)	De gebruikte siliconen kit is niet asbestverdacht	Plan 1.3: Appartement b2
