Asbestinventarisattest

Nieuwe Kuilenweg 57A/B01, 3600 Genk

Attestnummer : **20241115-000306.000**
Uitgegeven op : **15.11.2024**
Geldig tot : **15.11.2034**

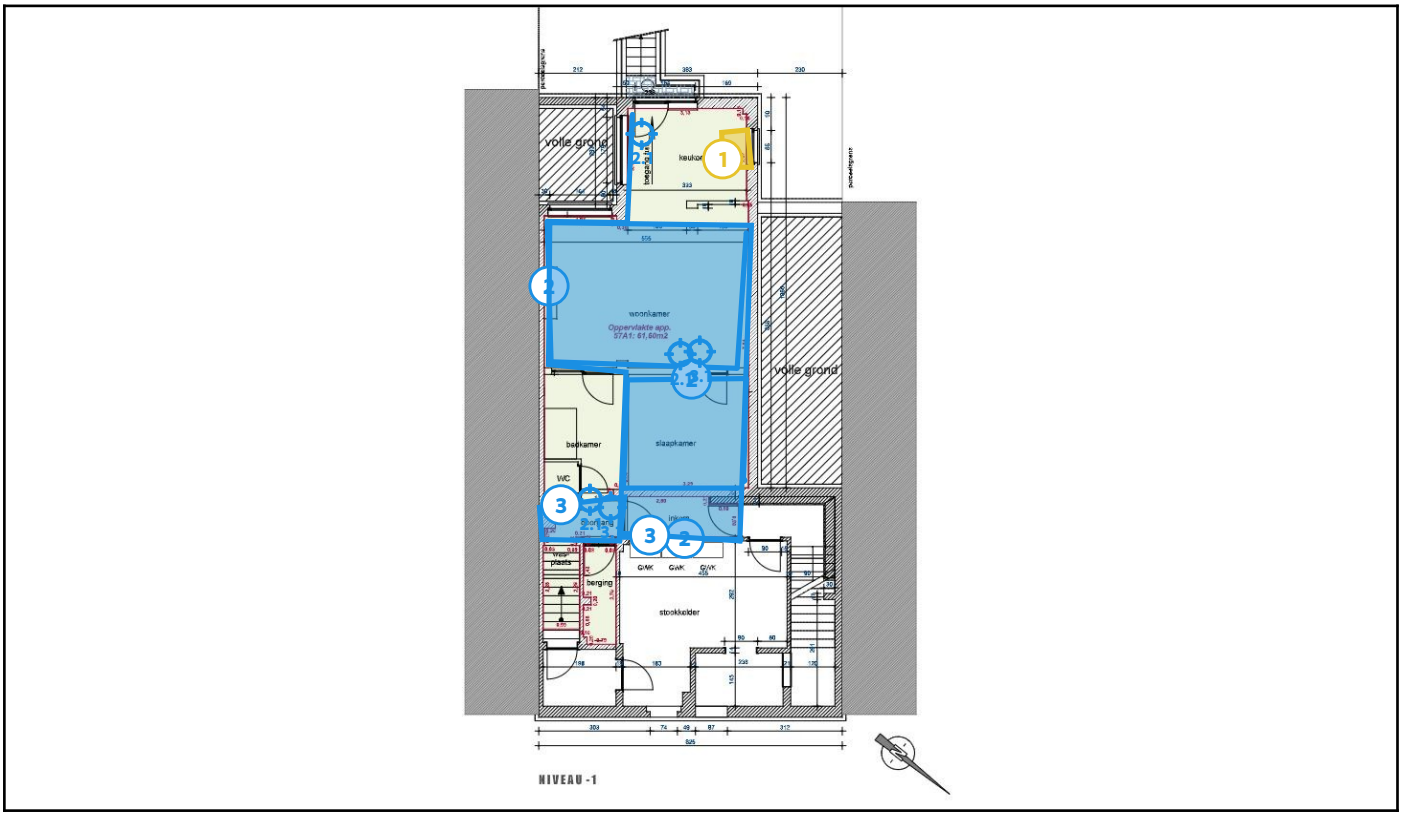
Plan 1.2: Plan 57A bus 1 niv -1 LM

Beschrijving	Type	Actie
1. 57A bus 1 Geluidsisolatie aanrecht	Asbestmateriaal	Zorgvuldig beheren
2. 57A bus1 Pleister wand	Geen asbest	-
2.1 Code: 23-9323-083-M007	Mengmonster	-
3. 57A bus 01 Pleisterwerk plafond	Geen asbest	-
3.1 Code: 23-9323-083-M008	Mengmonster	-
