Asbestinventarisattest

Nieuwe Kuilenweg 57, 3600 Genk

Attestnummer : **20241115-000297.000**
Uitgegeven op : **15.11.2024**
Geldig tot : **15.11.2034**

Asbestveilig (maar niet asbestvrij)

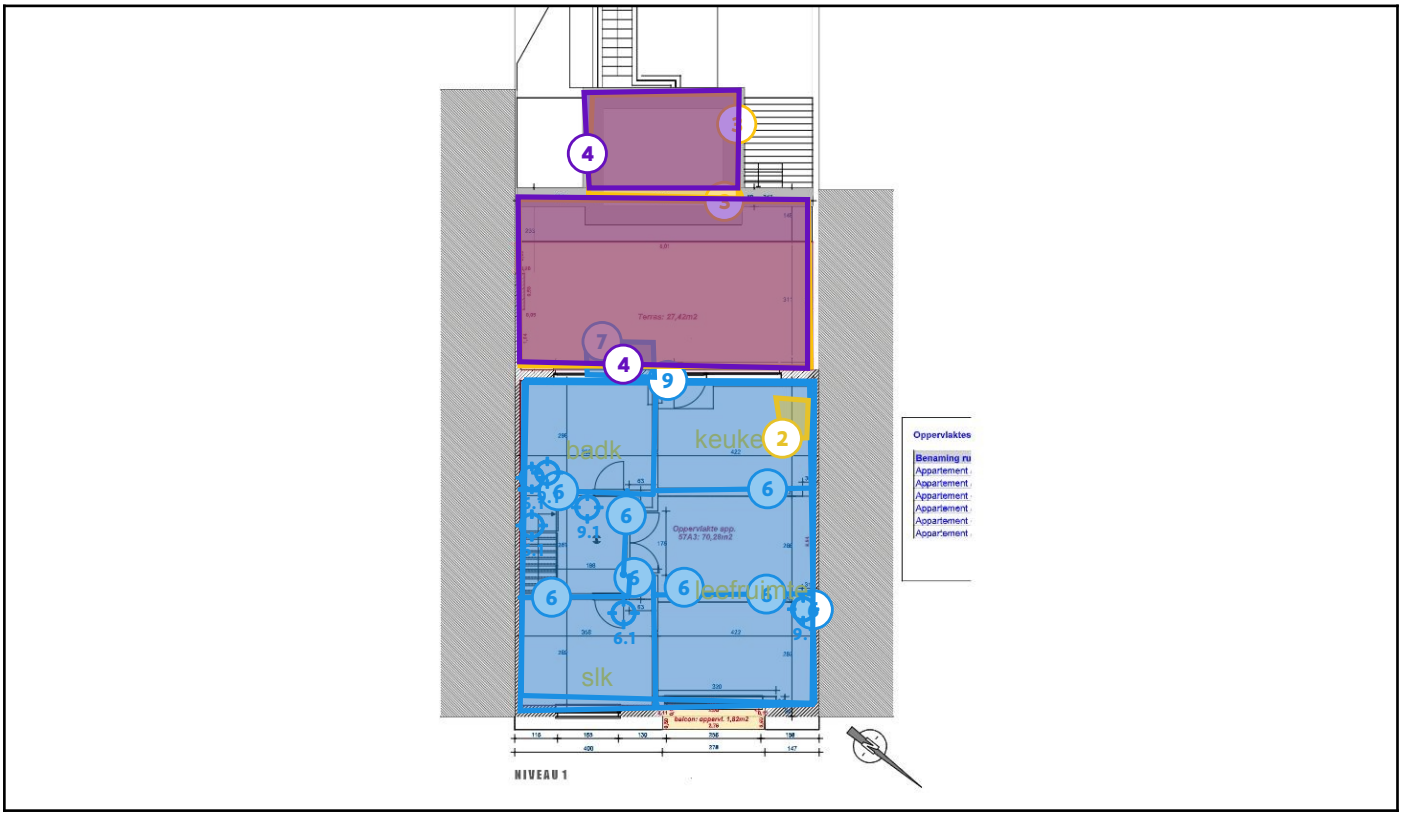
Plan 1.2: Plan 57 niv 1 LM

Beschrijving	Type	Actie
2. 57 geluidsisolatiefilm onder aanrecht	Asbestmateriaal	Zorgvuldig beheren
3. EPDM op plat dak glkvlrs	Uitsluiting	-
4. Mogelijk asbesthoudende onderlaag	Advies	-
6. 57 Pleisterwerk wand	Geen asbest	-
6.1 Code: 23-9323-083-M001	Mengmonster	-
7. 57 Shingles kooi terras	Geen asbest	-
9. 57 Pleisterwerk plafond	Geen asbest	-
9.1 Code: 23-9323-083-M002	Mengmonster	-

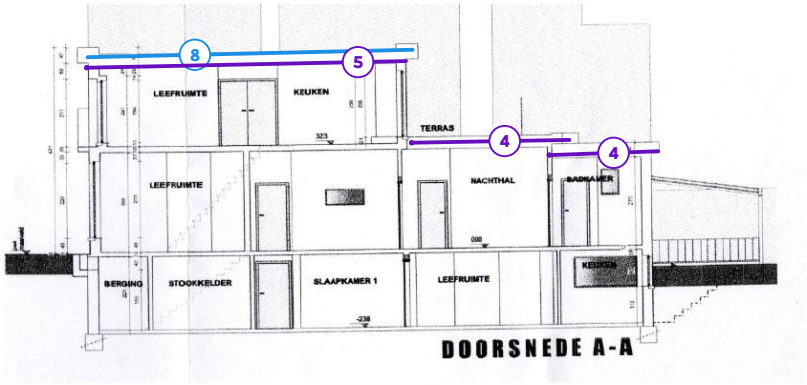
Plan 1.3: 57 + 57A snede

Beschrijving	Type	Actie
4. Mogelijk asbesthoudende onderlaag	Advies	-
5. Mogelijk asbesthoudende lagen onder asbestvrije roofing	Advies	-
8. Roofing dak VD1	Geen asbest	-

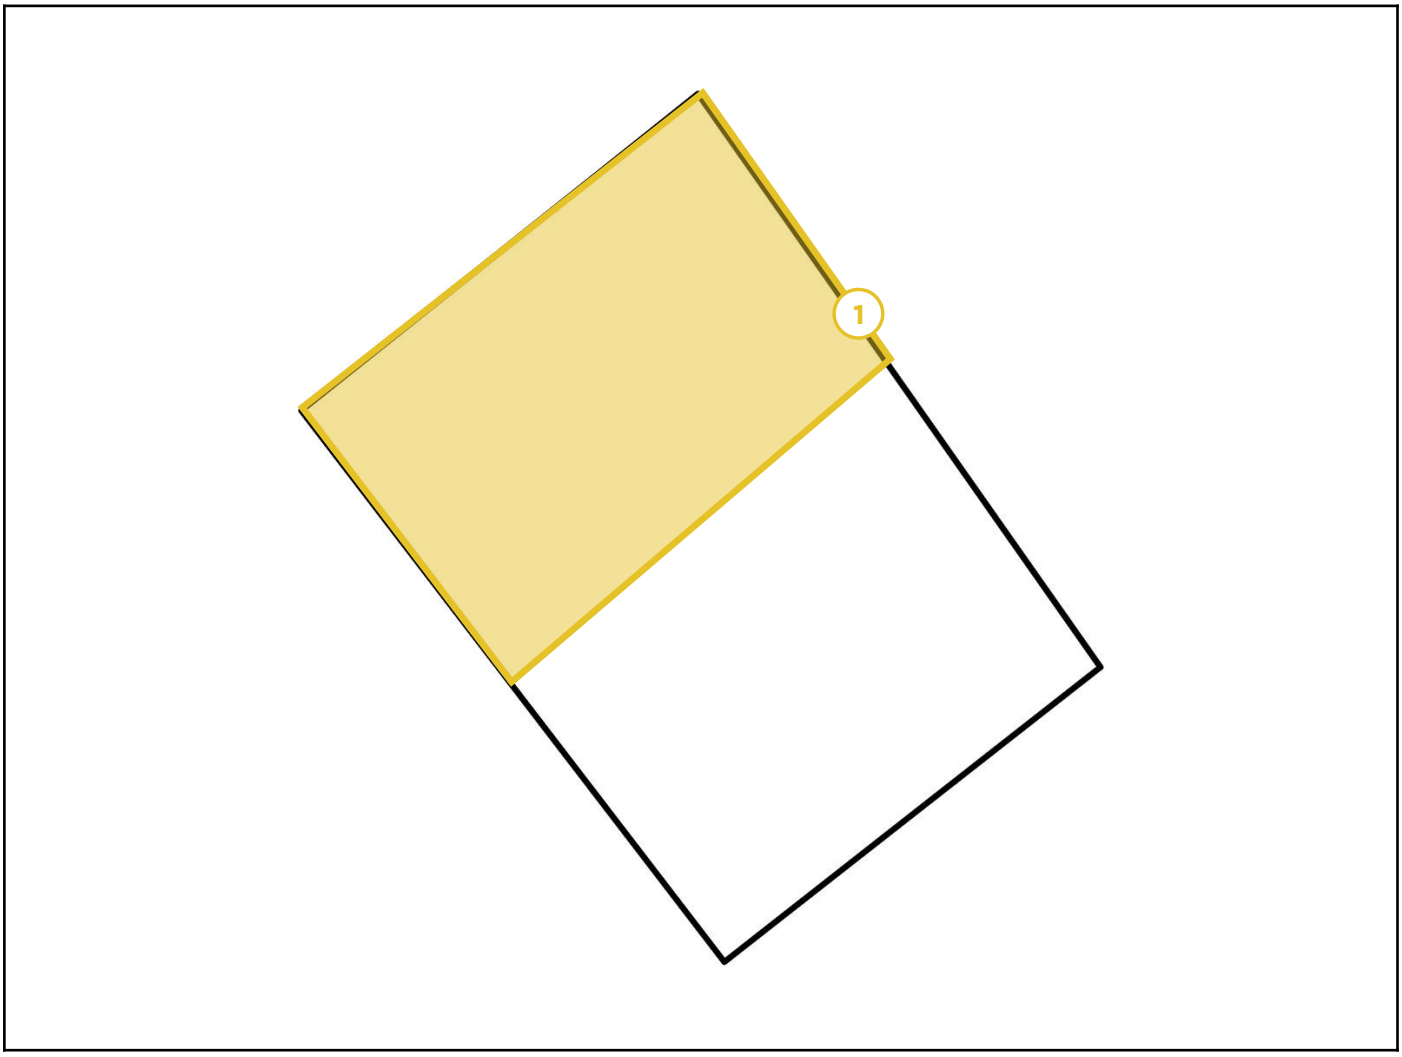
Plan 2.1: Nieuwe Kuilenweg 57, 3600 Genk Garage plan

Beschrijving	Type	Actie
1. Roofing of dak garages	Asbestmateriaal	Zorgvuldig beheren

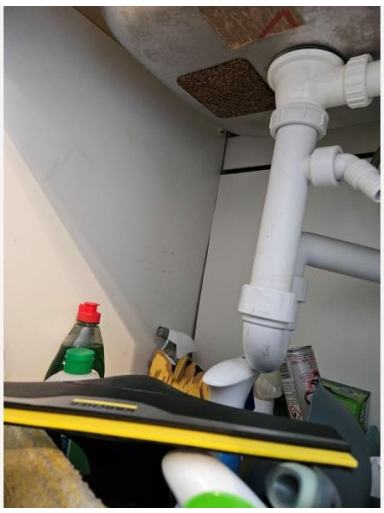
Fiche 2: 57 geluidsisolatiefilm onder aanrecht

Asbestmateriaal

Het asbestmateriaal valt onder de mijlpaal van 2040.

Eindbeoordeling materiaalrisico	Laag materiaalrisico en/of verlaagde kans op vezelvrijgave

Gebondenheid	Categorie 1: hechtgebonden in oorsprong
Asbestsoort (vezeltype)	Crocidoliet aanwezig
Asbestconcentratie	Laag (< 50%)
Afschermingsgraad van het gehele materiaal	Geheel of deels (ook) vrij aan de binnenlucht
Toestand van het materiaal	Onbeschadigd, niet verweerd

Beschrijving	57 geluidsisolatiefilm onder aanrecht
Omgeving	Binnen
Primaire drager	Sanitaire infrastructuur en uitrusting (toe- en afvoer)
Asbestmateriaal	In-situ afwerkingslagen - Smeerlaag
Bindmiddel van asbestmateriaal	Bitumen (roofing, teer, asfalt)
Gebondenheid op basis van bindmiddel	Hecht
Hoeveelheid (oppervlakte - dikte - aantal)	• 0,04 m^2 - 0,03 cm - 1 stuk
Totaal volume	< 0,001 m^3
Eenvoudig bereikbaar	Ja
Bevestigingswijze	• Verlijmd, ingegoten, versmeerd
Identificatiemethode	Vaststelling zonder monstername Motivatie: Op vraag van de eigenaar-opdrachtgever werd geen monstername uitgevoerd
Destructieve handeling voor identificatie	Nee

- Zorg voor een veilig beheer. Vermijd het beschadigen van het asbestmateriaal. Controleer de toestand jaarlijks op wijzigingen.
- Voer bijkomende staalname(s) uit.

- Eenvoudige handelingen: mag via doe-het-zelf of door werknemer(s) met opleidingsattest eenvoudige handelingen
  Materiaal kan in zijn geheel samen met aanrecht verwijderd worden. Mag door doe-het-zelf mits gebruik van de vereiste PBM 's

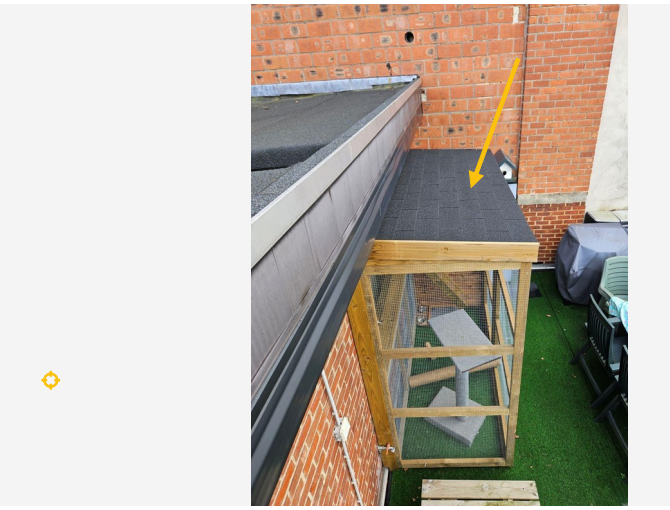
Fiche 7: 57 Shingles kooi terras

Geen asbest

#	Type	Referentie	Resultaat
7.1	Puntmonster	23-9323-083-M004	Geen asbest

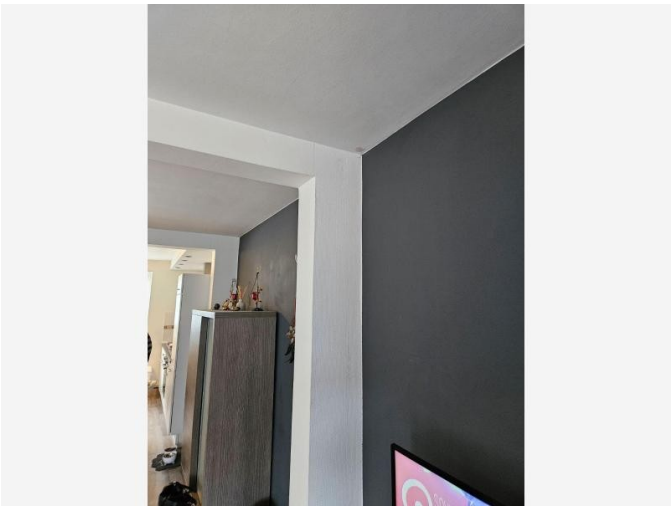
Fiche 9: 57 Pleisterwerk plafond

Geen asbest

#	Type	Referentie	Resultaat
9.1	Mengmonster	23-9323-083-M002	Geen asbest
