Asbestinventarisattest

Pastorijstraat 20/51, 3620 Lanaken

Attestnummer : **20261012-000093.000**
Uitgegeven op : **12.10.2026**
Geldig tot : **12.10.2036**

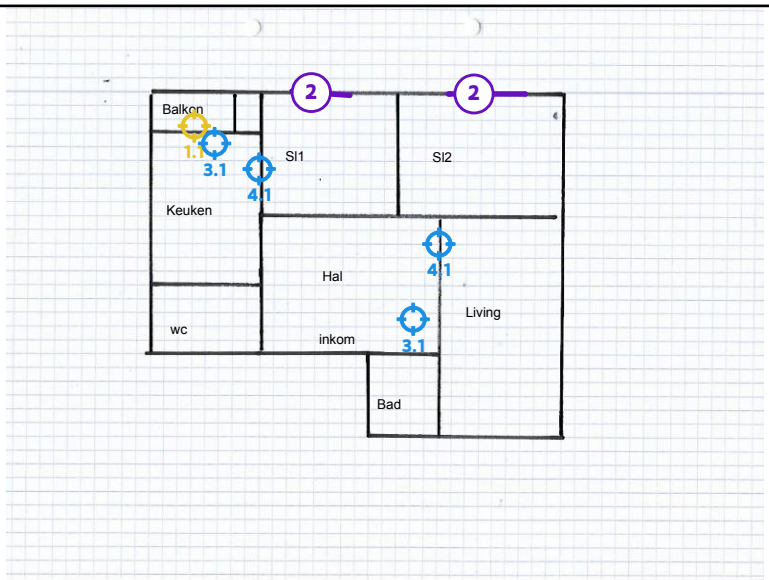
Plan 1.1: plan pastoor

Beschrijving	Type	Actie
1. witte glasalplaat in gevel onder de ramen en deur	Asbestmateriaal	Zorgvuldig beheren
1.1 Code: P3(schraapsel)	Puntmonster	-
2. bruine glassalpanelen aan buitenwand	Beperking	-
3. bepleistering plafonds	Geen asbest	-
3.1 Code: P2	Mengmonster	-
4. bepleistering muren	Geen asbest	-
4.1 Code: P1	Mengmonster	-

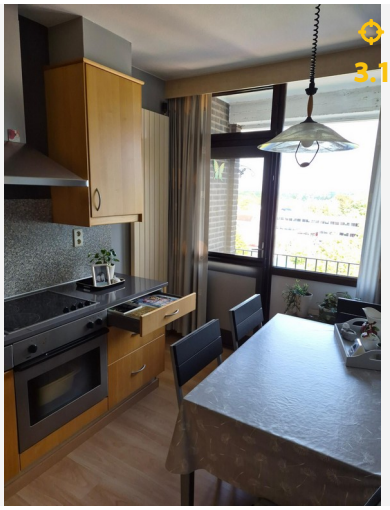
Fiche 3: bepleistering plafonds

Geen asbest

#	Type	Referentie	Resultaat
3.1	Mengmonster	P2	Geen asbest

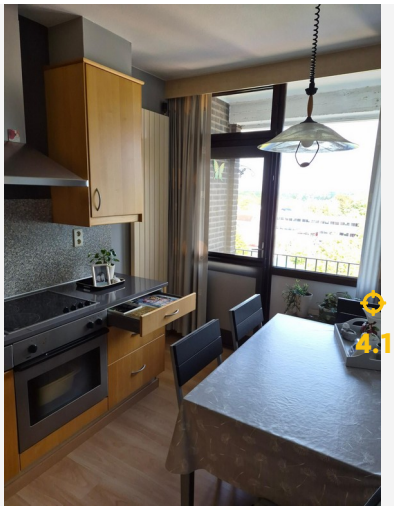
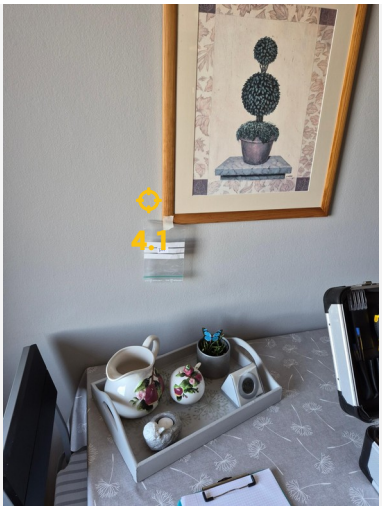
Fiche 4: bepleistering muren

Geen asbest

#	Type	Referentie	Resultaat
4.1	Mengmonster	P1	Geen asbest
