Asbestinventarisattest

Tournebride 65, 3620 Lanaken

Attestnummer : **20260910-000403.000**
Uitgegeven op : **10.09.2026**
Geldig tot : **Onbeperkt** (tenzij de toestand wijzigt)

Asbestveilig (maar mogelijk niet asbestvrij)

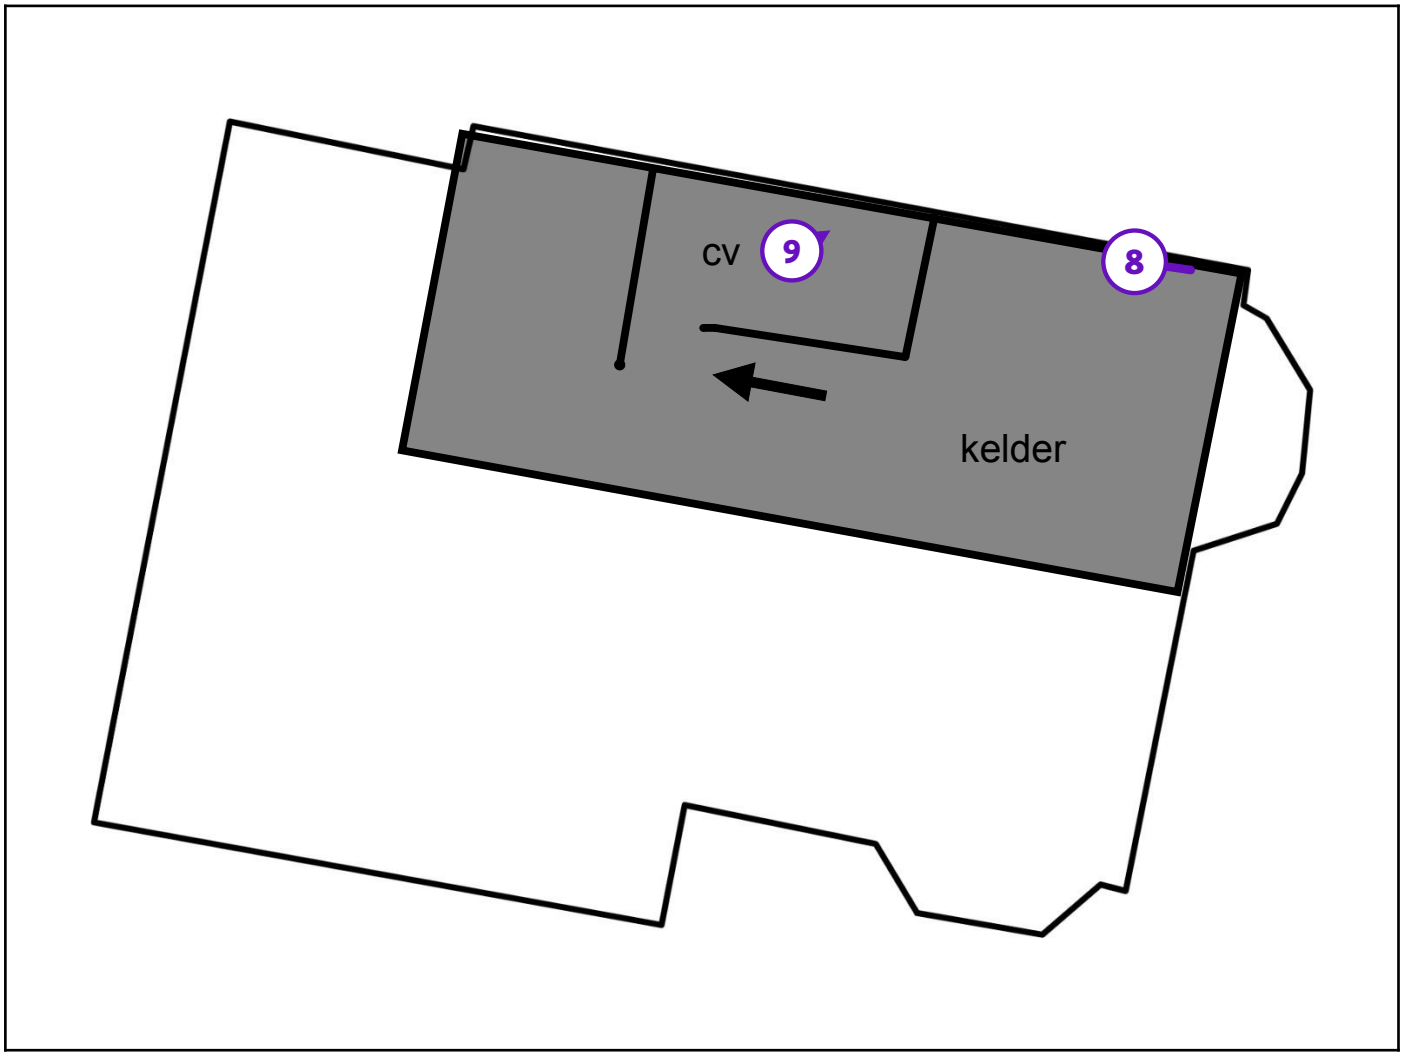
Plan 1.1: kelder

Beschrijving	Type	Actie
8. siliconen ramen	Overige ruimte of materiaal	-
9. CV-brander (niet verdacht)	Overige ruimte of materiaal	-

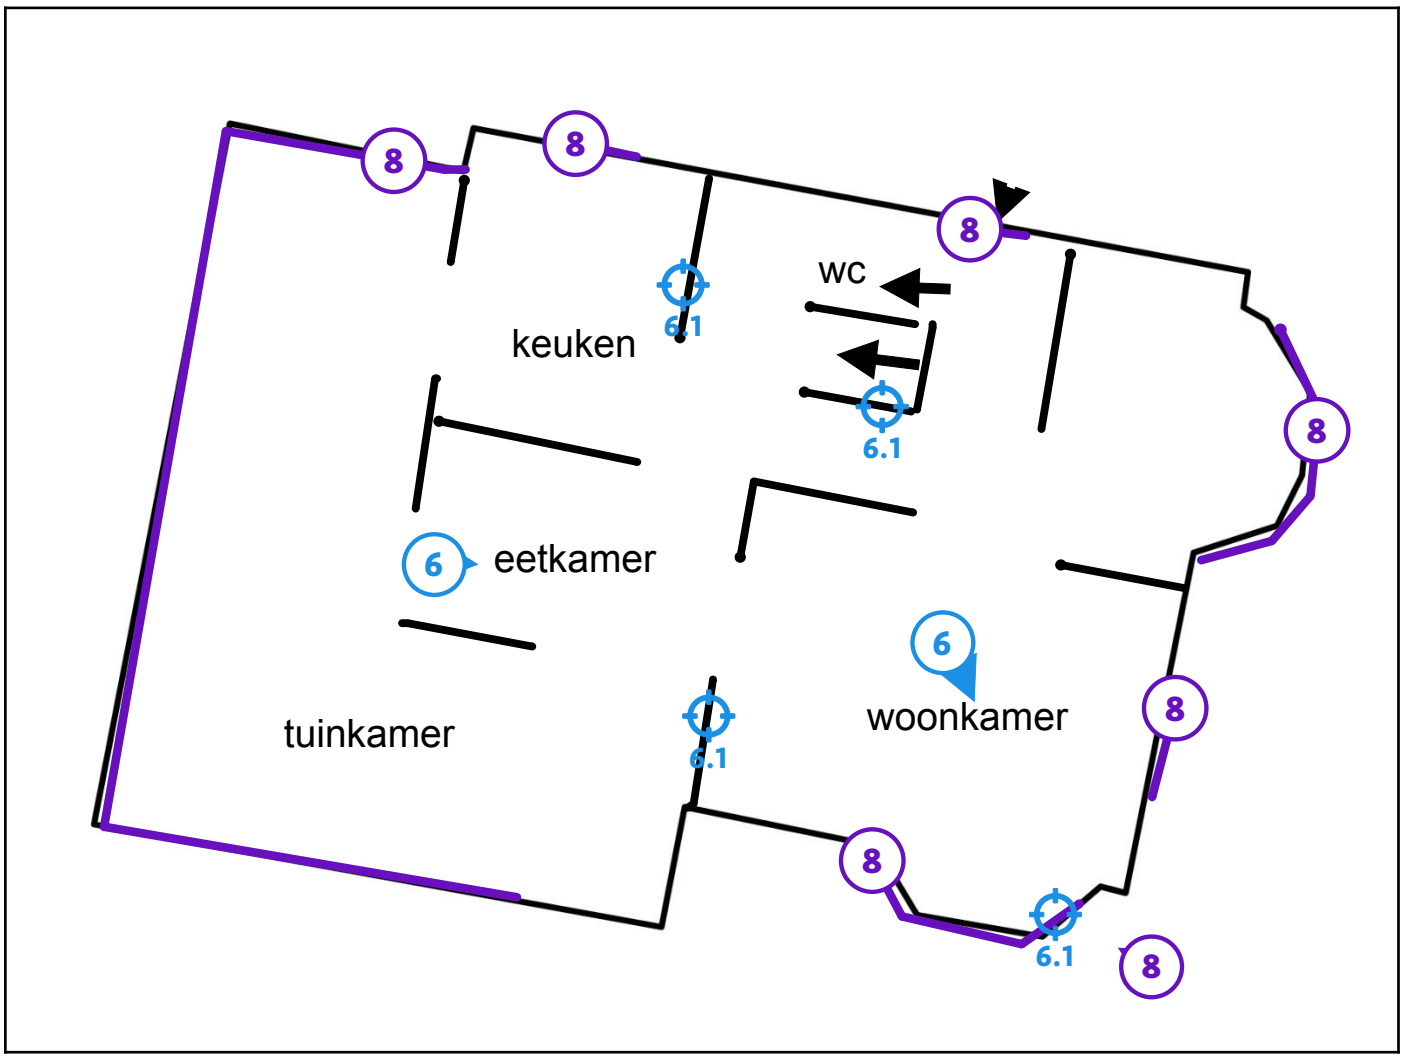
Plan 1.2: nv0

Beschrijving	Type	Actie
6. pleister wanden	Geen asbest	-
6.1 Code: g5041	Mengmonster	-
8. siliconen ramen	Overige ruimte of materiaal	-

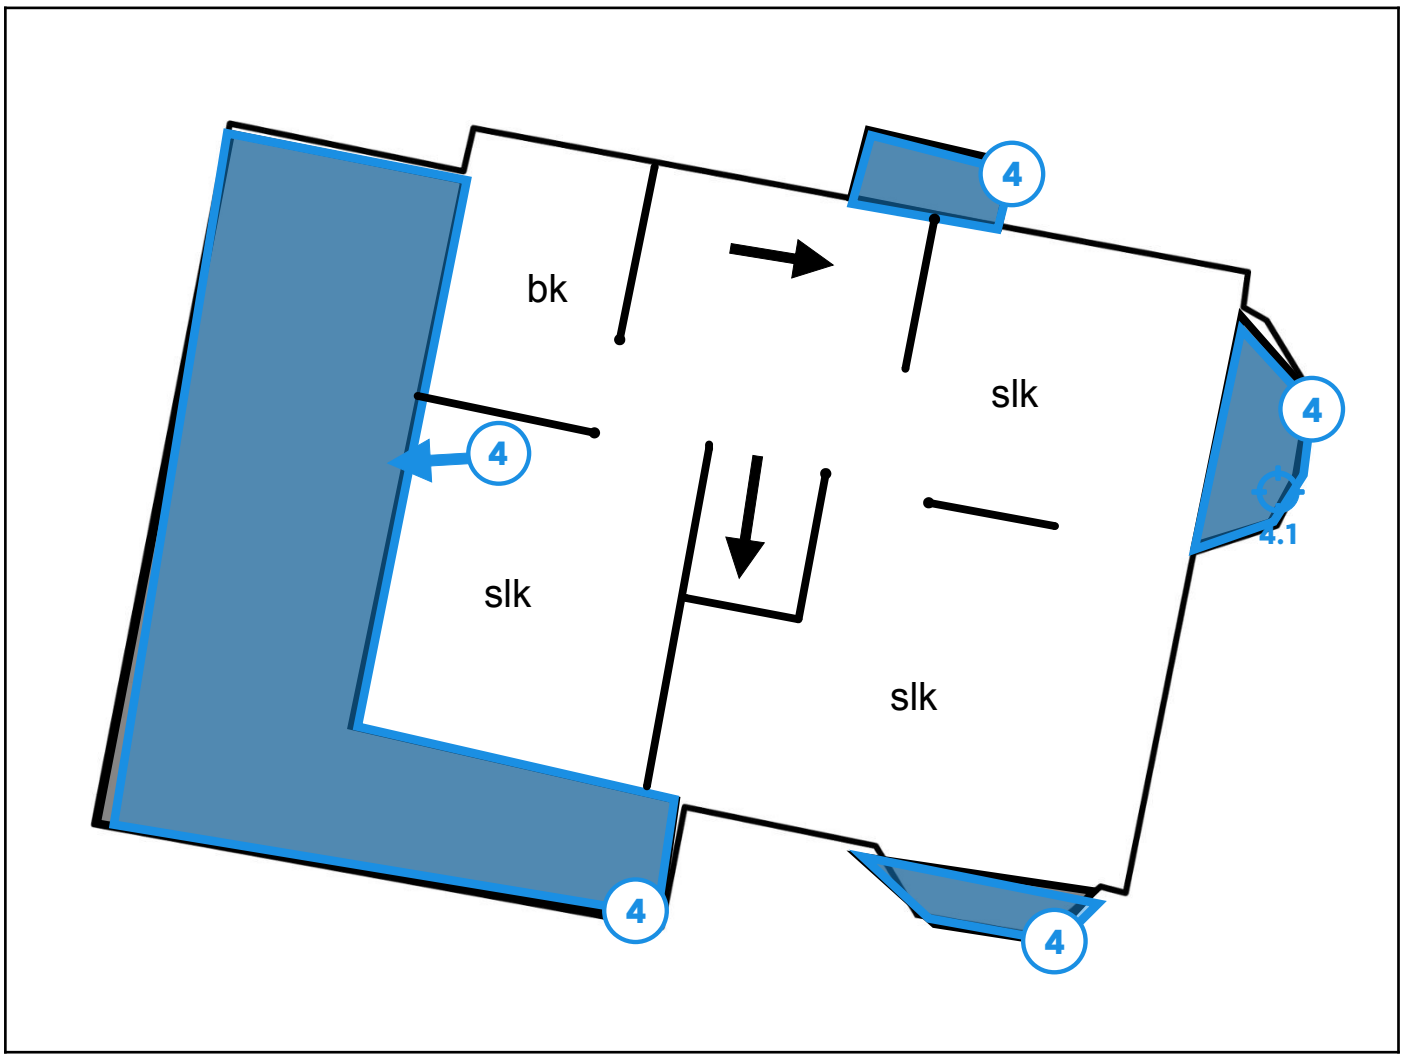
Plan 1.3: nv1

Beschrijving	Type	Actie
4. Roofing platte daken	Geen asbest	-
4.1 Code: g5043	Puntmonster	-

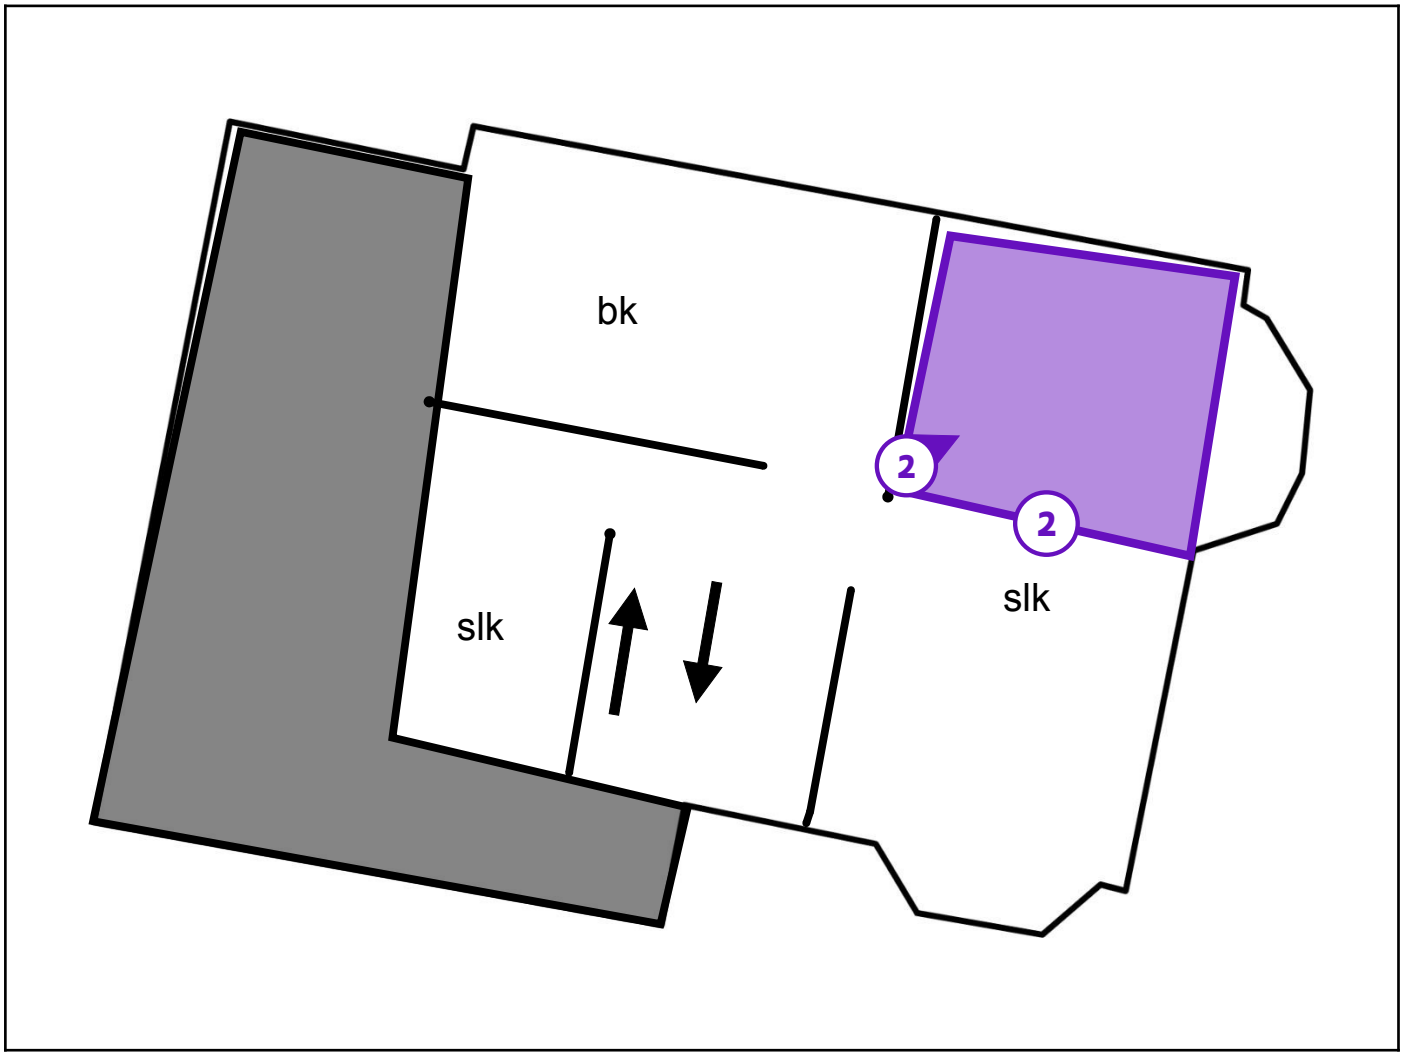
Plan 1.4: zolder

Beschrijving	Type	Actie
2. Vloerzeil zolder (niet-asbestverdacht)	Advies	-

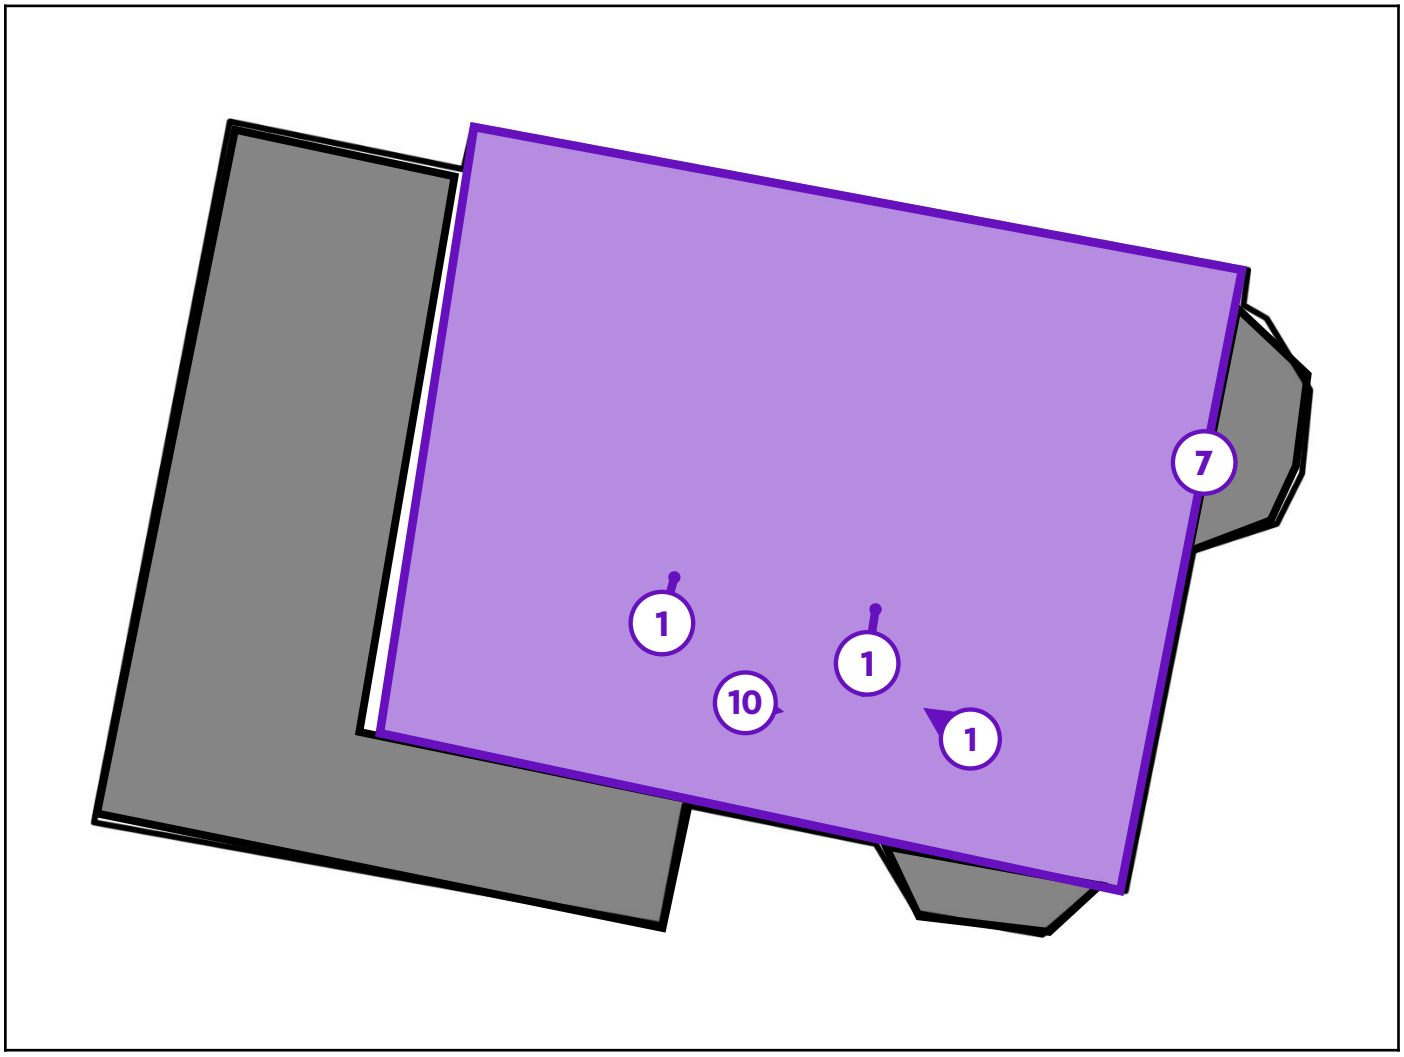
Plan 1.5: dakenplan

Beschrijving	Type	Actie
1. natuurleien zijkant dakkapel	Advies	-
7. Onderdak van de woning is uit doek	Overige ruimte of materiaal	-
10. Rookgaskanaal (niet verdacht)	Overige ruimte of materiaal	-

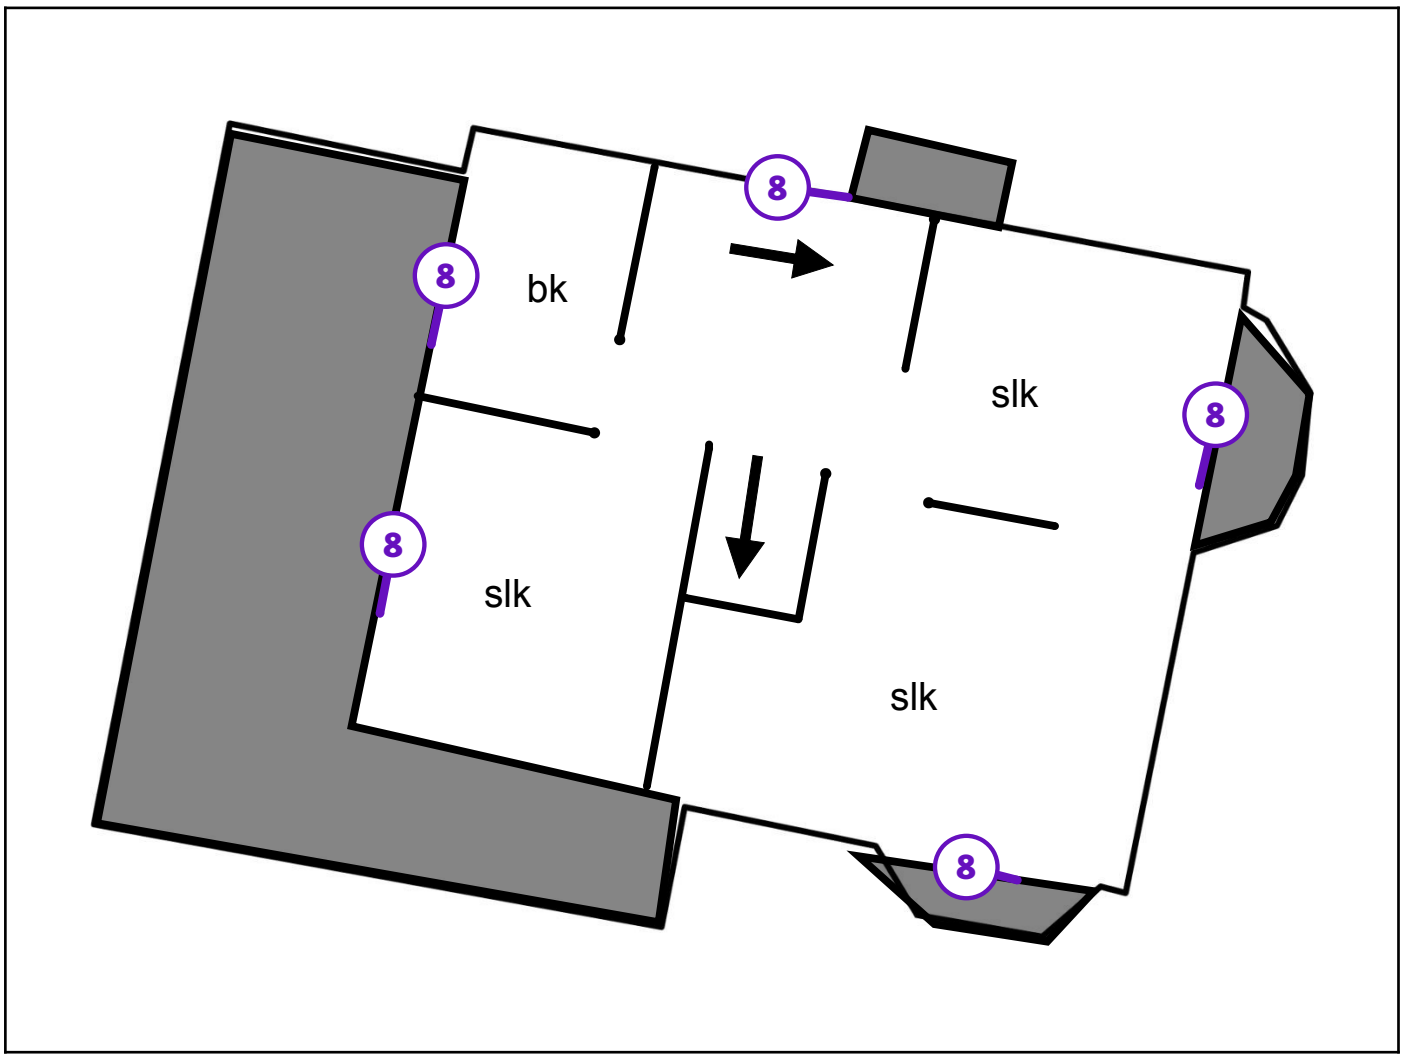
Plan 1.6: nv1 kopie

Beschrijving	Type	Actie
8. siliconen ramen	Overige ruimte of materiaal	-

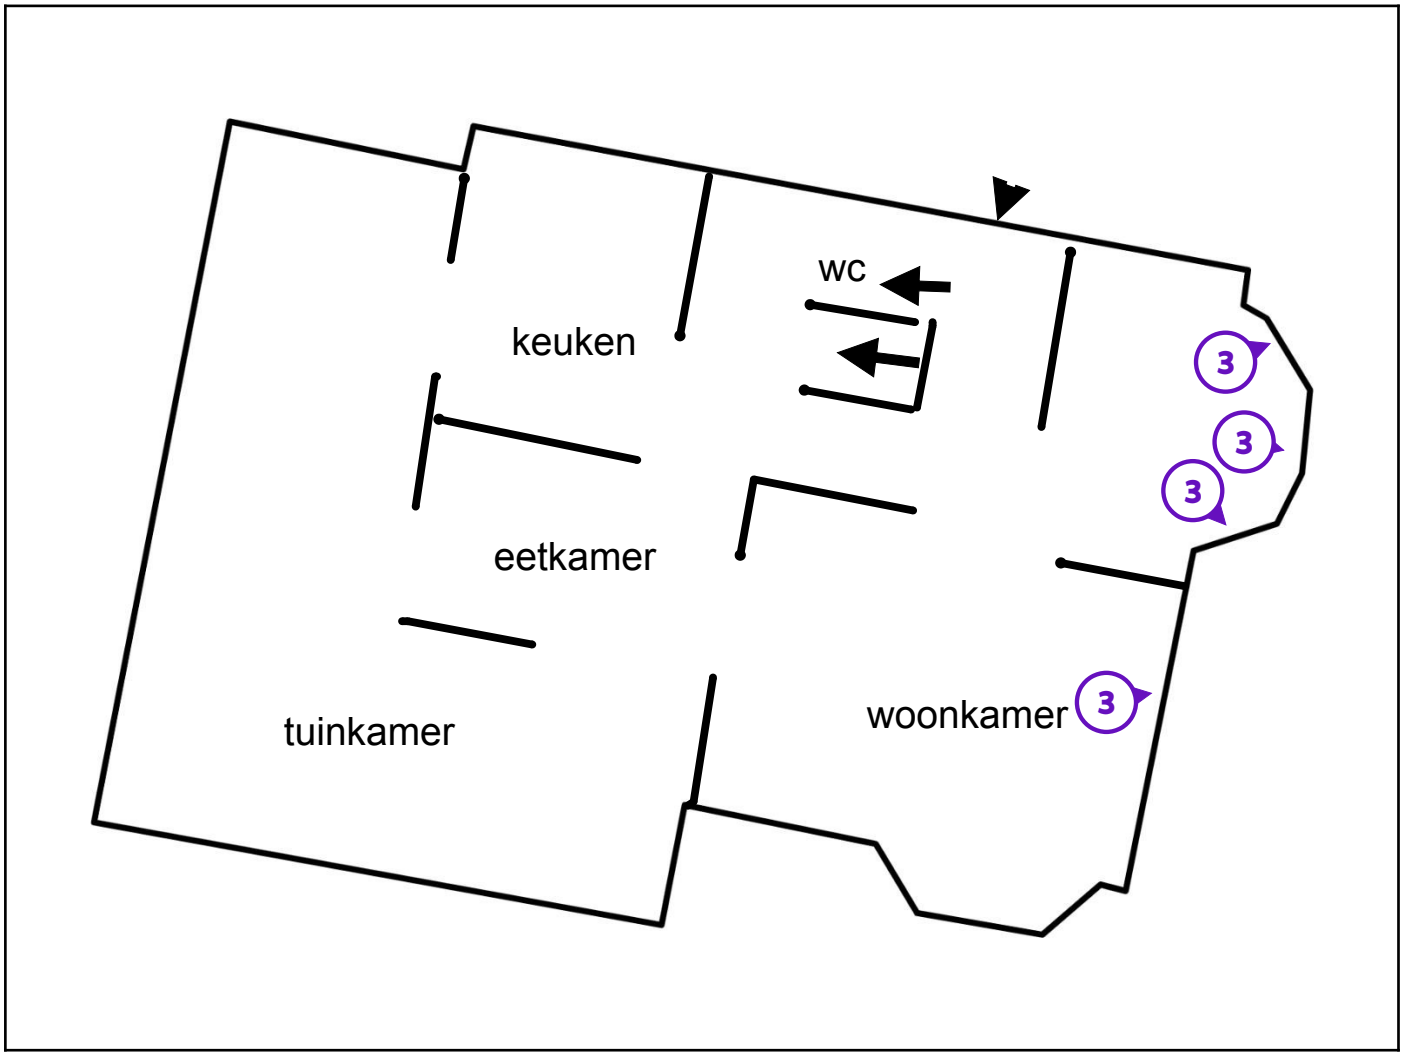
Plan 1.7: nv0 kopie

Beschrijving	Type	Actie
3. Oude radiatoren	Advies	-

het zou kunnen dat in de segmenten tussen de dichtingen asbesthoudende pakkingen zitten

bij verwijdering best eerst laten testen

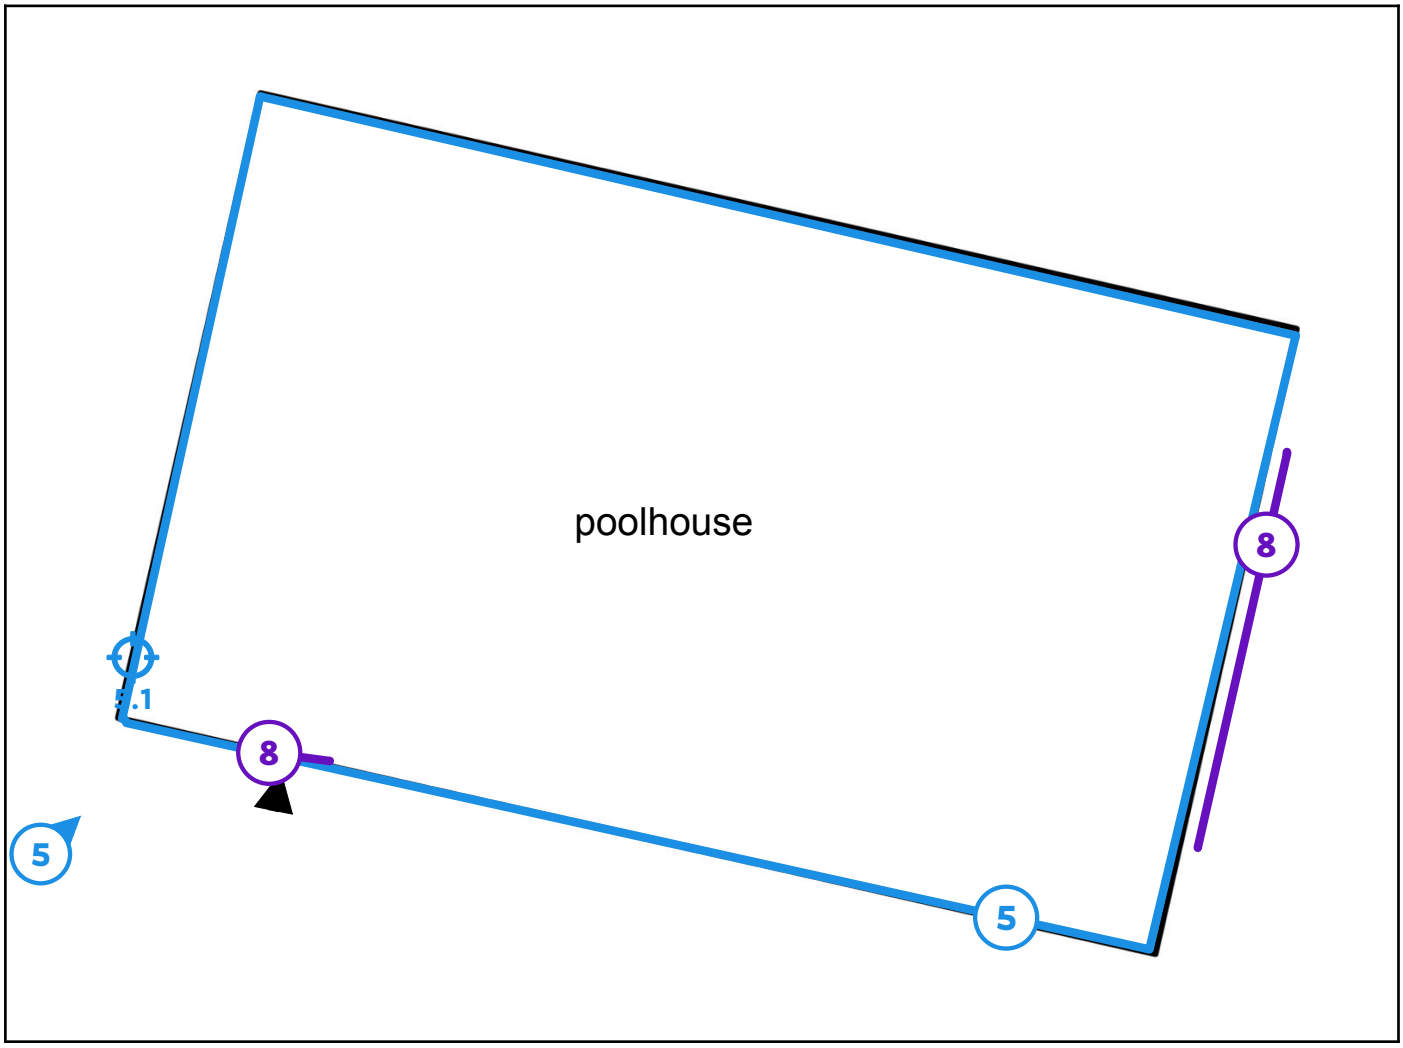
Plan 2.1: poolhouse

Beschrijving	Type	Actie
5. Crepi	Geen asbest	-
5.1 Code: g5042	Mengmonster	-
8. siliconen ramen	Overige ruimte of materiaal	-

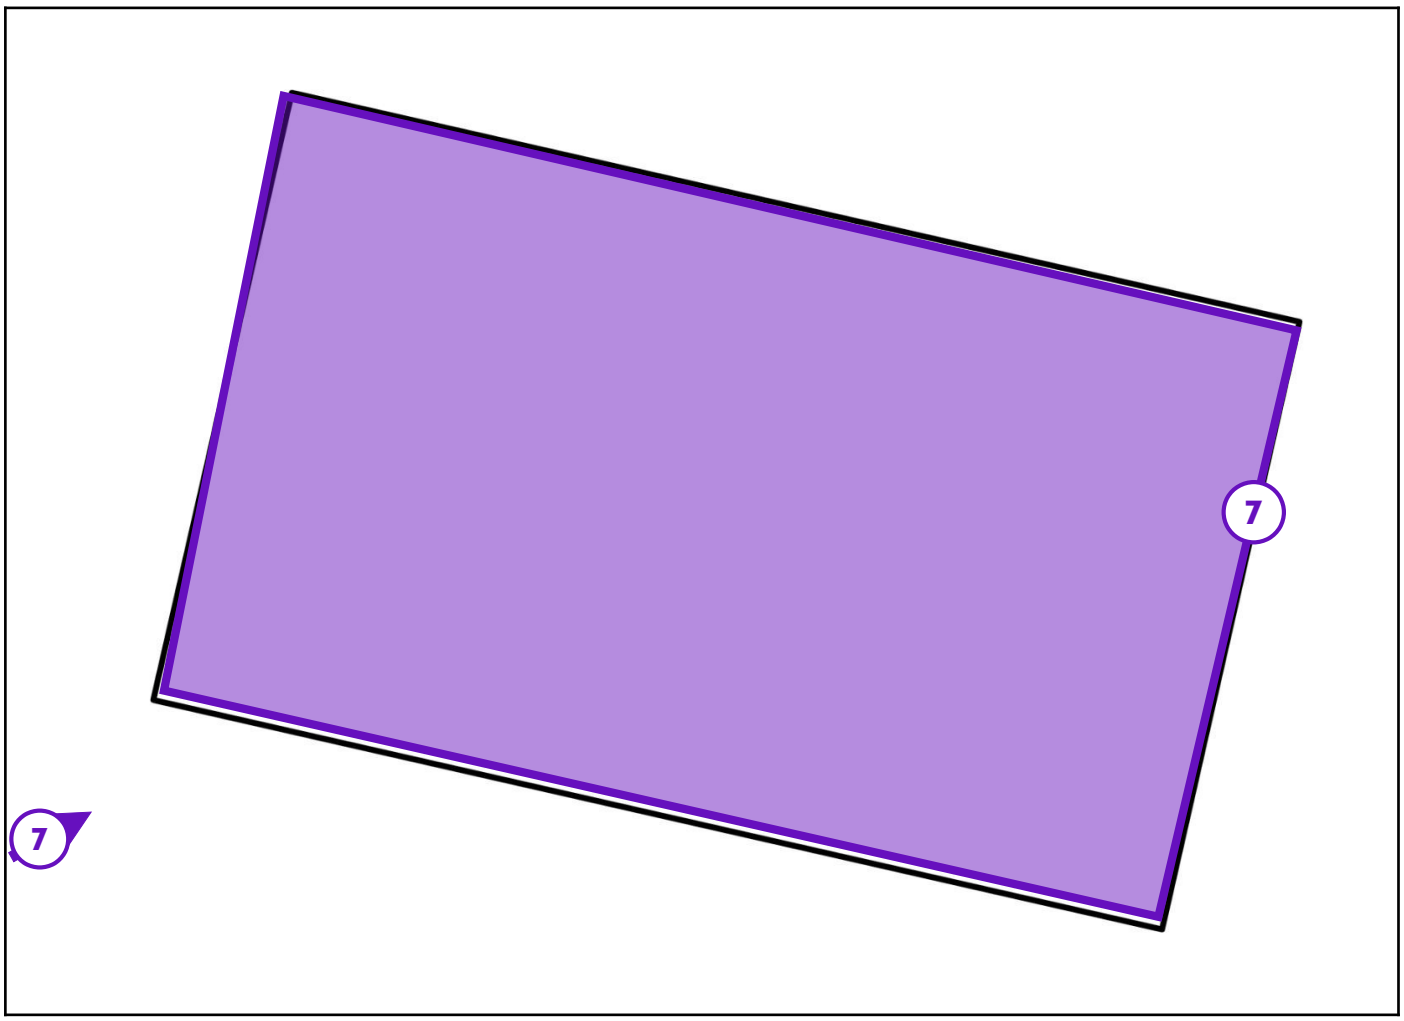
Plan 2.2: poolhouse dakenplan

Beschrijving	Type	Actie
7. Onderdak van de woning is uit doek	Overige ruimte of materiaal	-

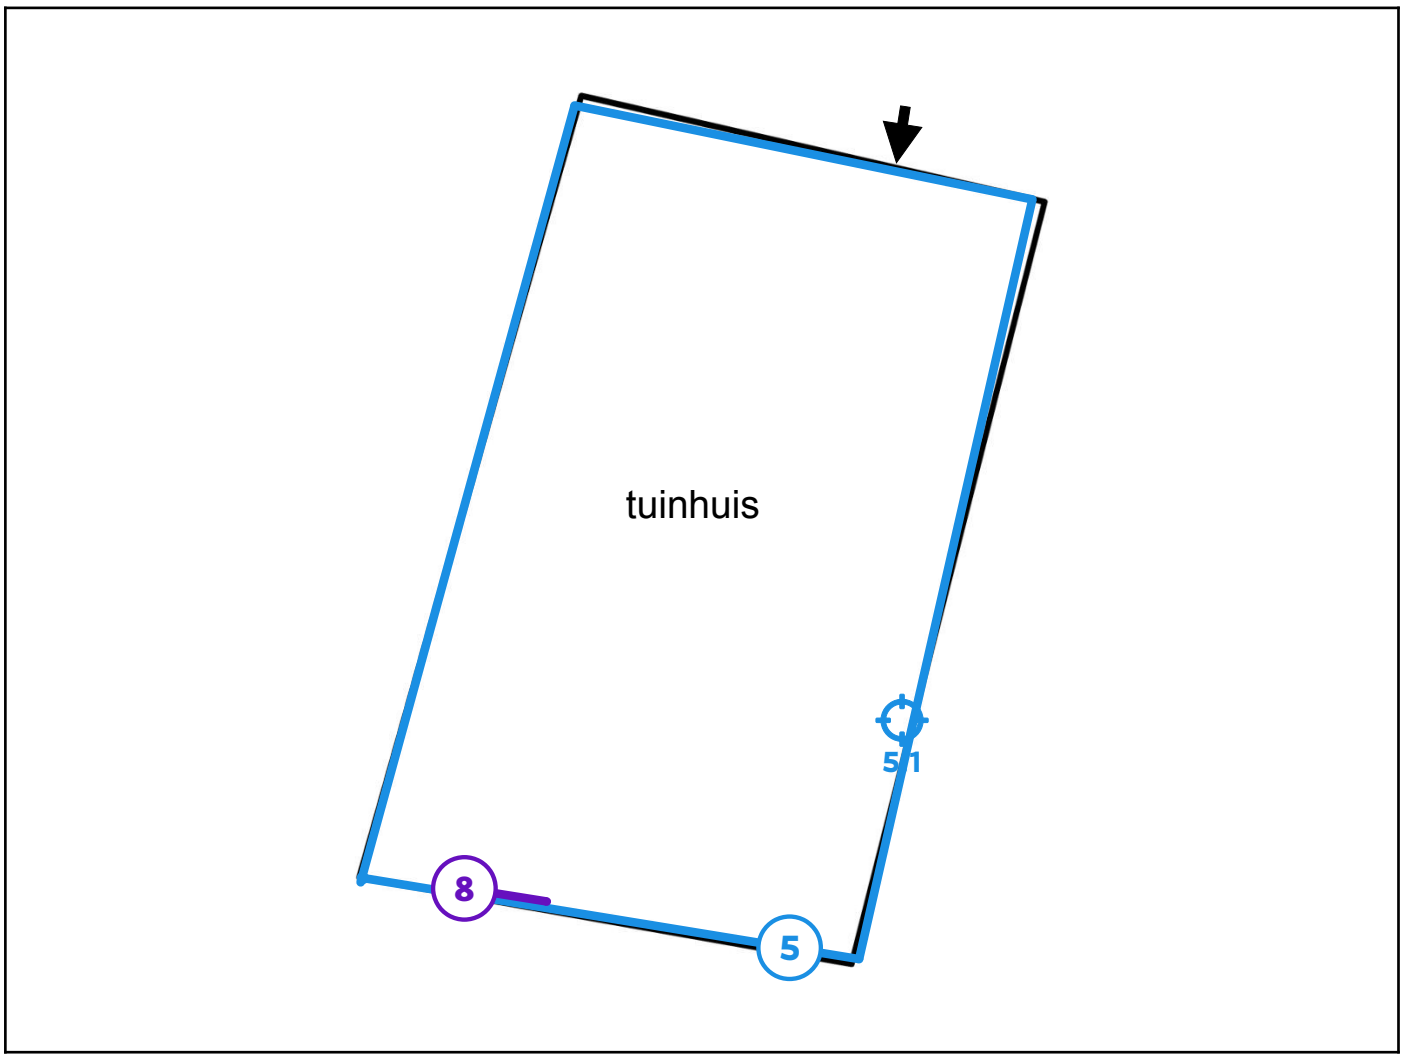
Plan 3.1: tuinhuis

Beschrijving	Type	Actie
5. Crepi	Geen asbest	-
5.1 Code: g5042	Mengmonster	-
8. siliconen ramen	Overige ruimte of materiaal	-

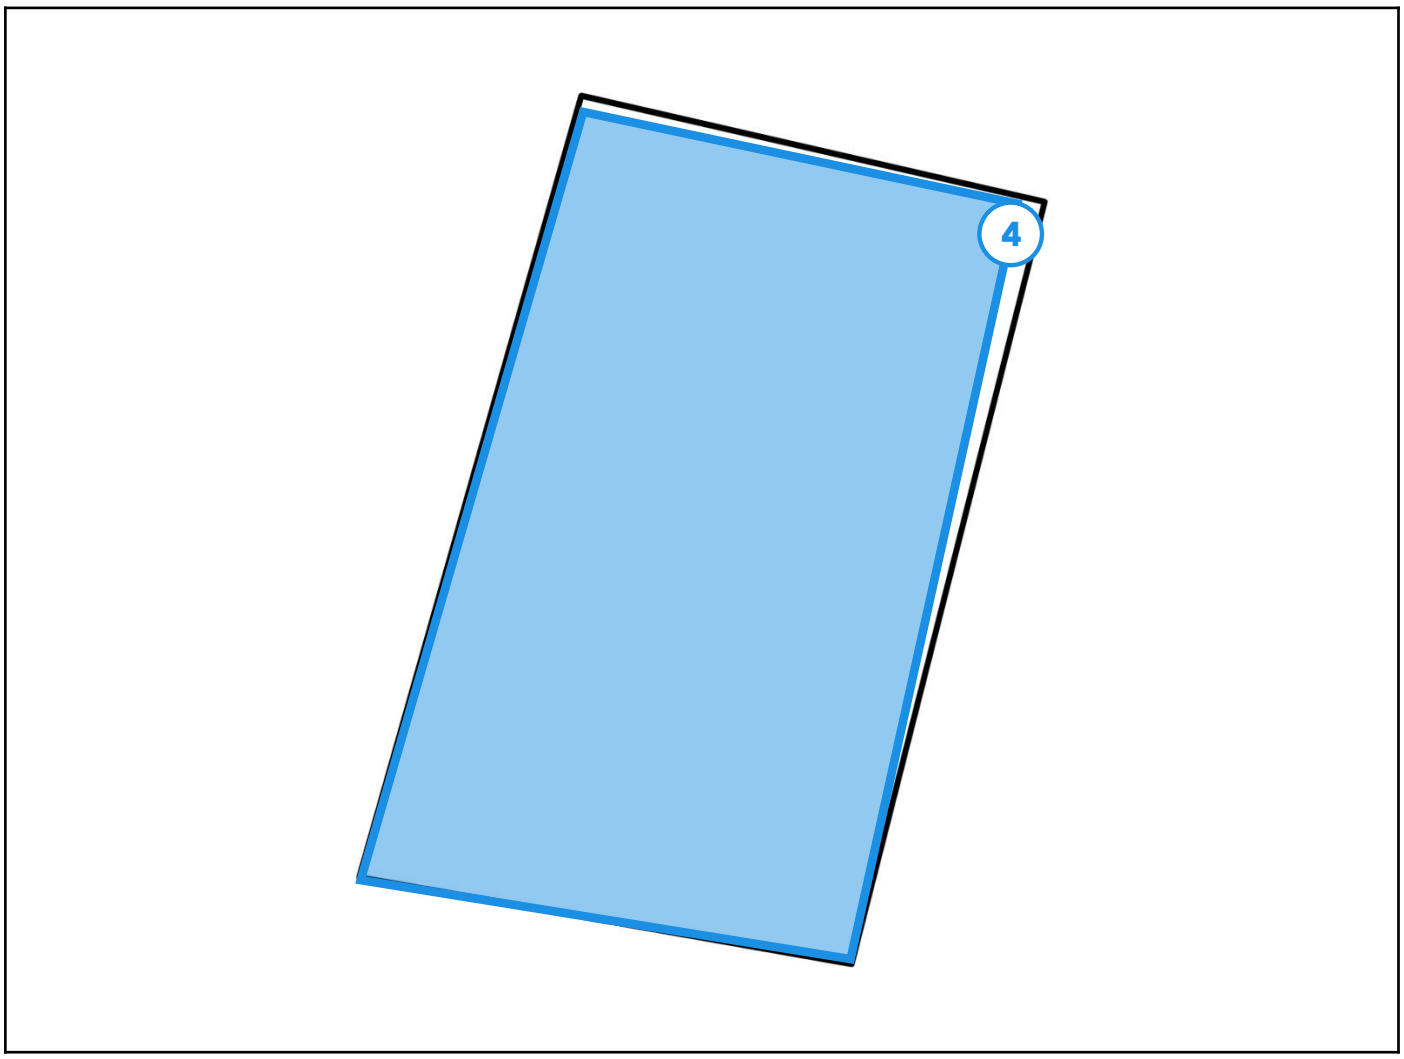
Plan 3.2: tuinhuis dakenplan

Beschrijving	Type	Actie
4. Roofing platte daken	Geen asbest	-

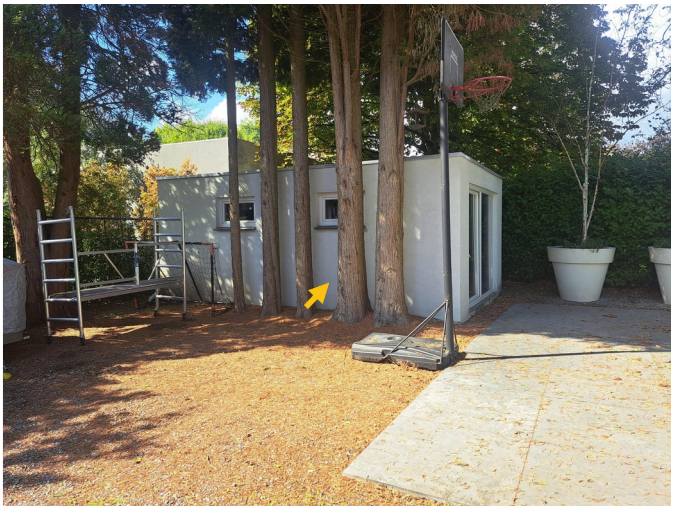
Fiche 5: Crepi

Geen asbest

#	Type	Referentie	Resultaat
5.1	Mengmonster	g5042	Geen asbest
