Asbestinventarisattest

Staatsbaan 73, 3620 Lanaken

Attestnummer : **20240808-000223.000**
Uitgegeven op : **08.08.2024**
Geldig tot : **08.08.2034**

Niet-asbestveilig

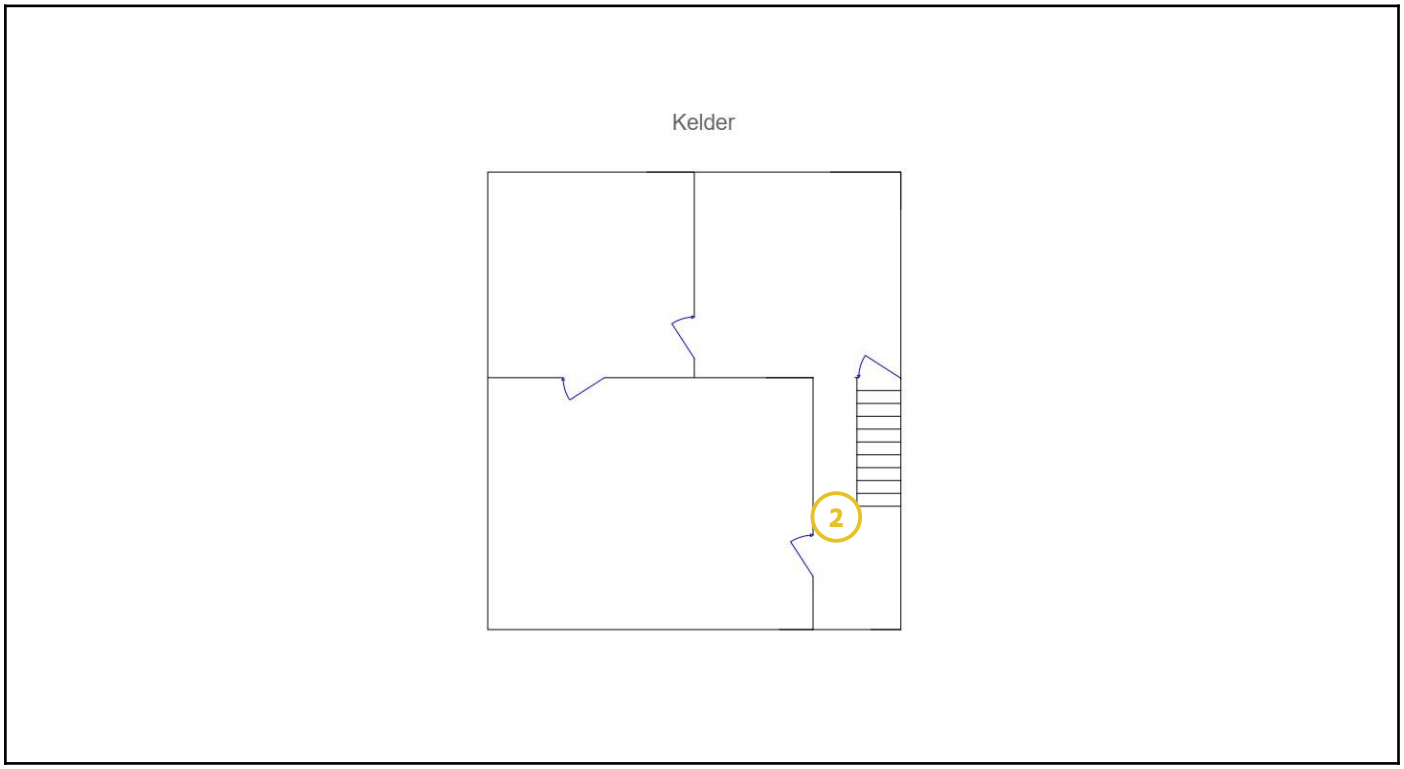
Plan 1.1: Kelder

Beschrijving	Type	Actie
2. Bakeliet verdeeldoos en schakelaar	Asbestmateriaal	Zorgvuldig beheren

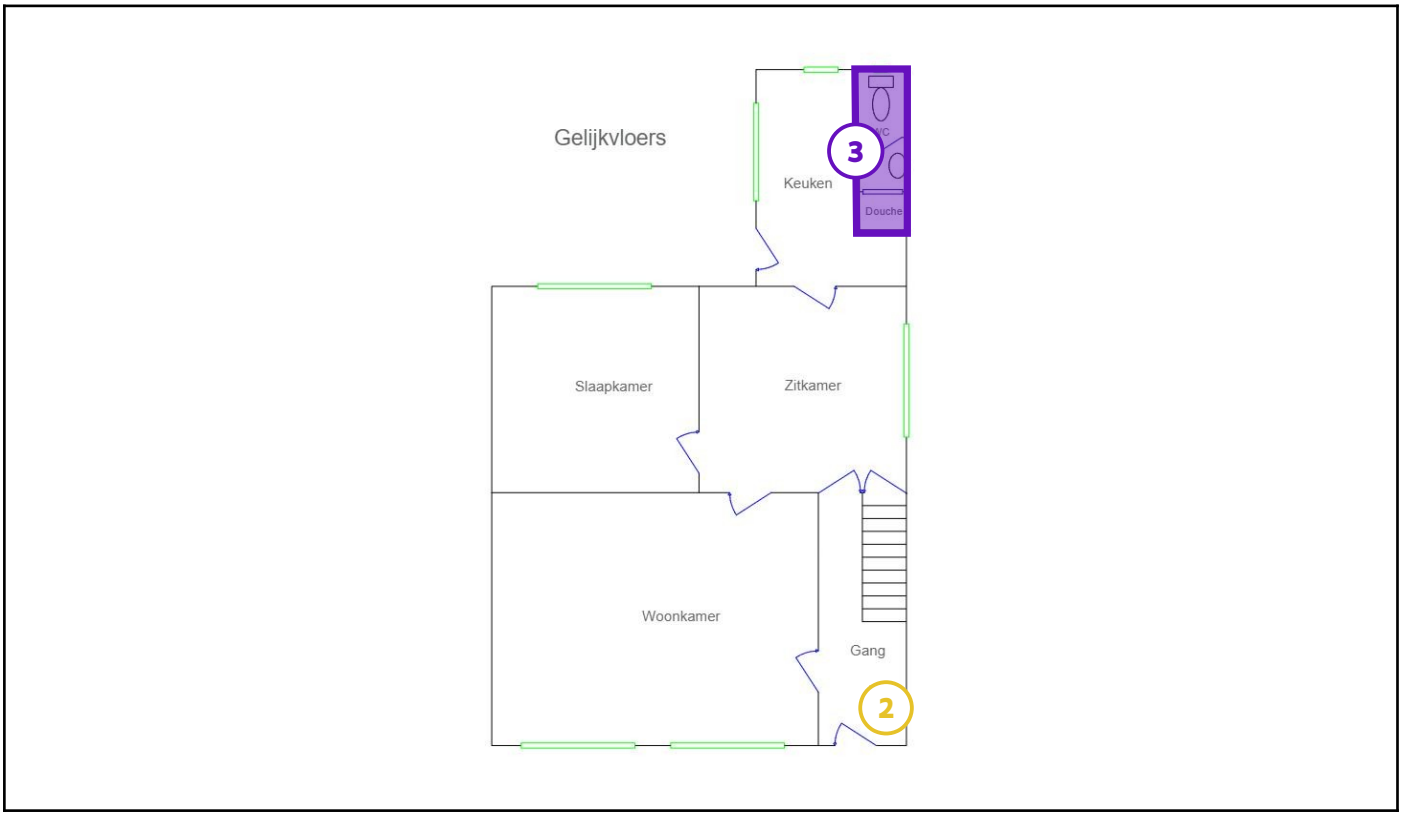
Plan 1.2: Gelijkvloers

Beschrijving	Type	Actie
2. Bakeliet verdeeldoos en schakelaar	Asbestmateriaal	Zorgvuldig beheren
3. Tegellijm badkamer	Advies	-

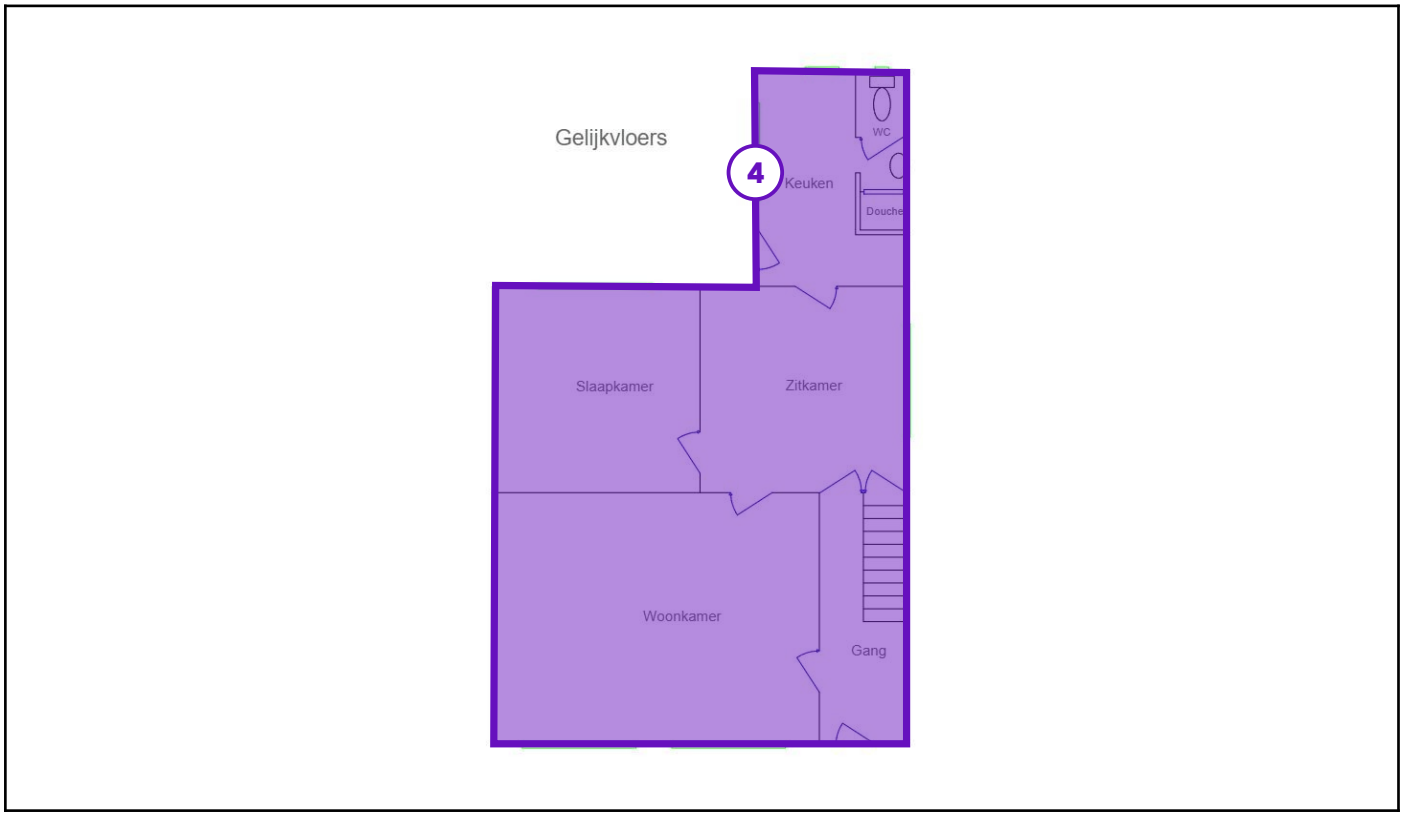
Plan 1.3: Gelijkvloers vloeren

Beschrijving	Type	Actie
4. Vloeren	Advies	-

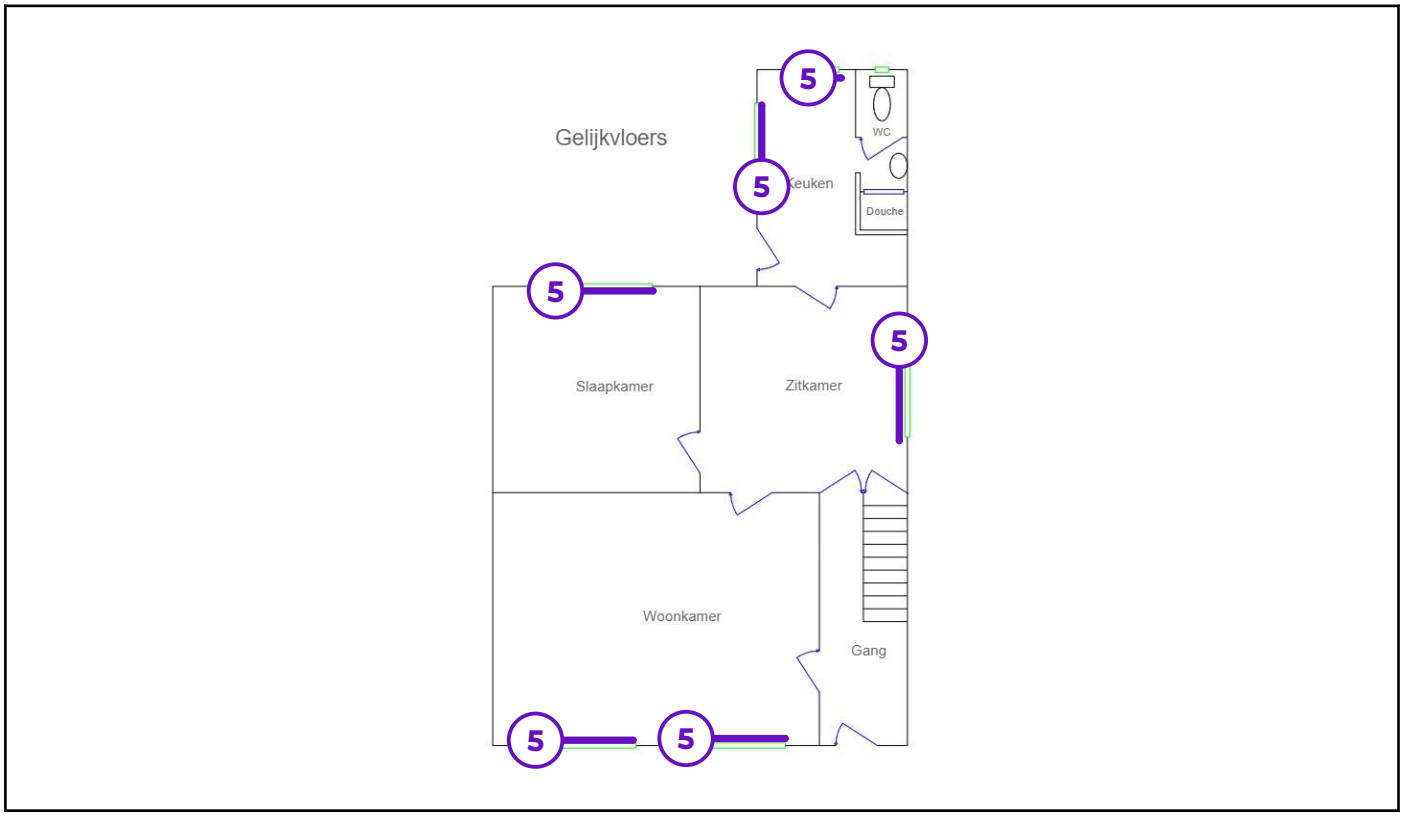
Plan 1.4: Gelijkvloers venstertabletten

Beschrijving	Type	Actie
5. Venstertabletten	Advies	-

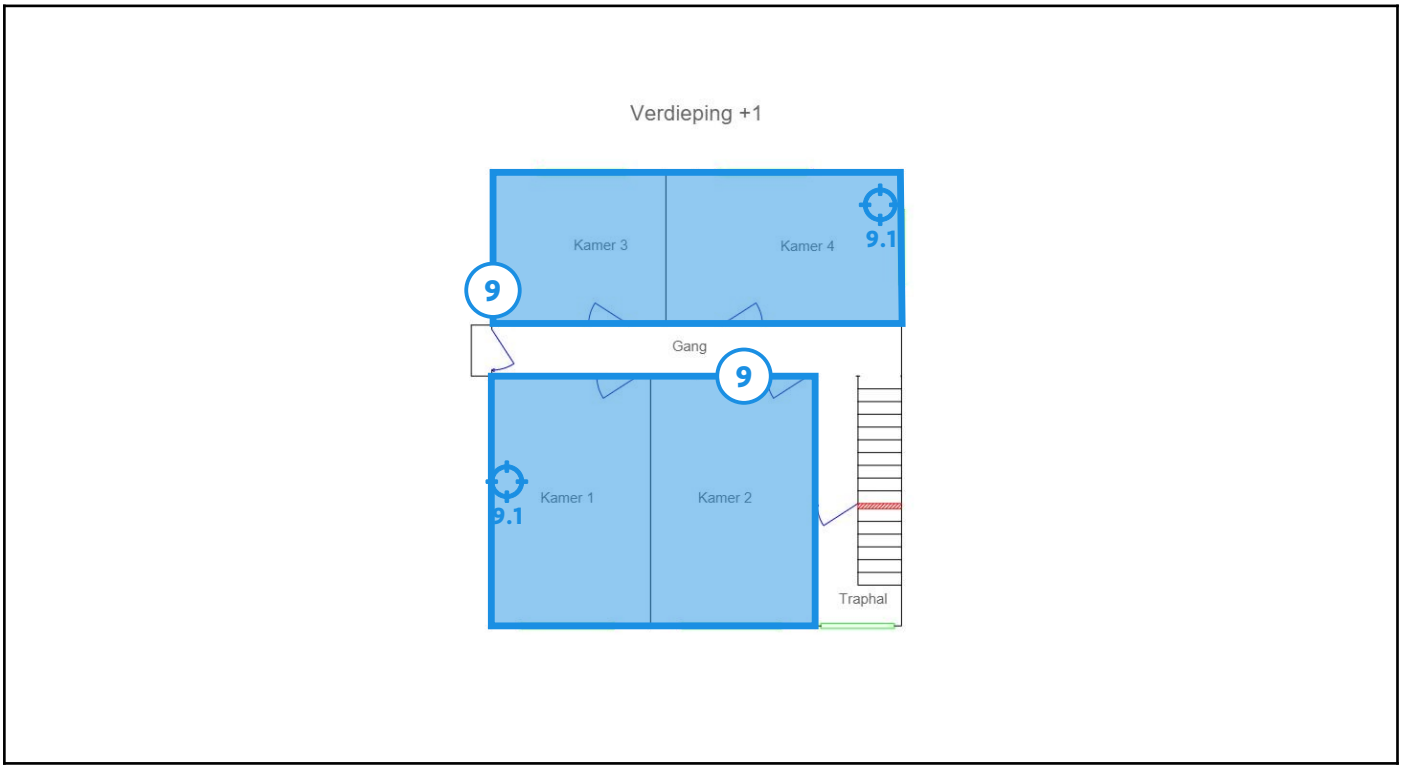
Plan 1.5: Verdieping +1 pleisterwerk wanden

Beschrijving	Type	Actie
9. Pleisterwerk wanden	Geen asbest	-
9.1 Code: MN02	Mengmonster	-

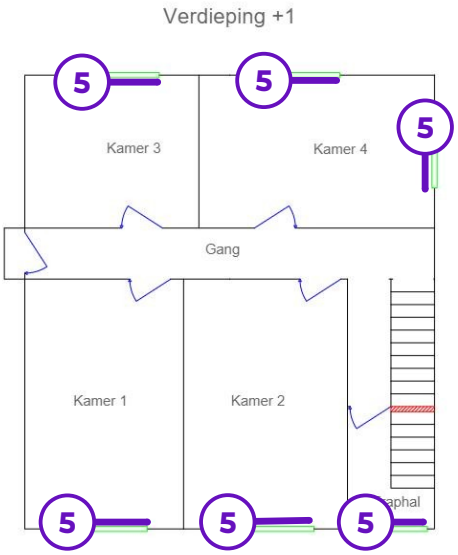
Plan 1.6: Verdieping +1 venstertabletten

Beschrijving	Type	Actie
5. Venstertabletten	Advies	-

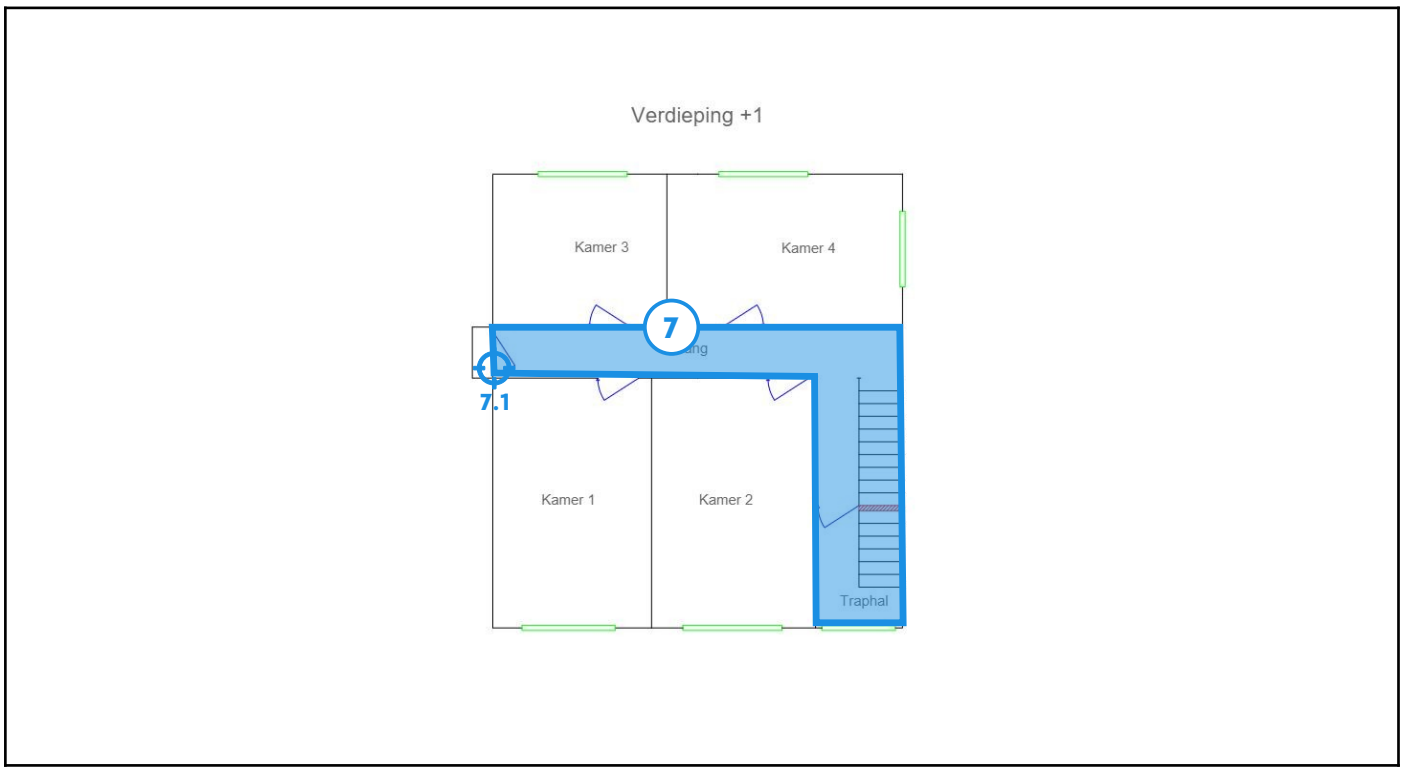
Plan 1.7: Verdieping +1 vinylvloer gang

Beschrijving	Type	Actie
7. Vinylvloer gang	Geen asbest	-
7.1 Code: MN03	Puntmonster	-

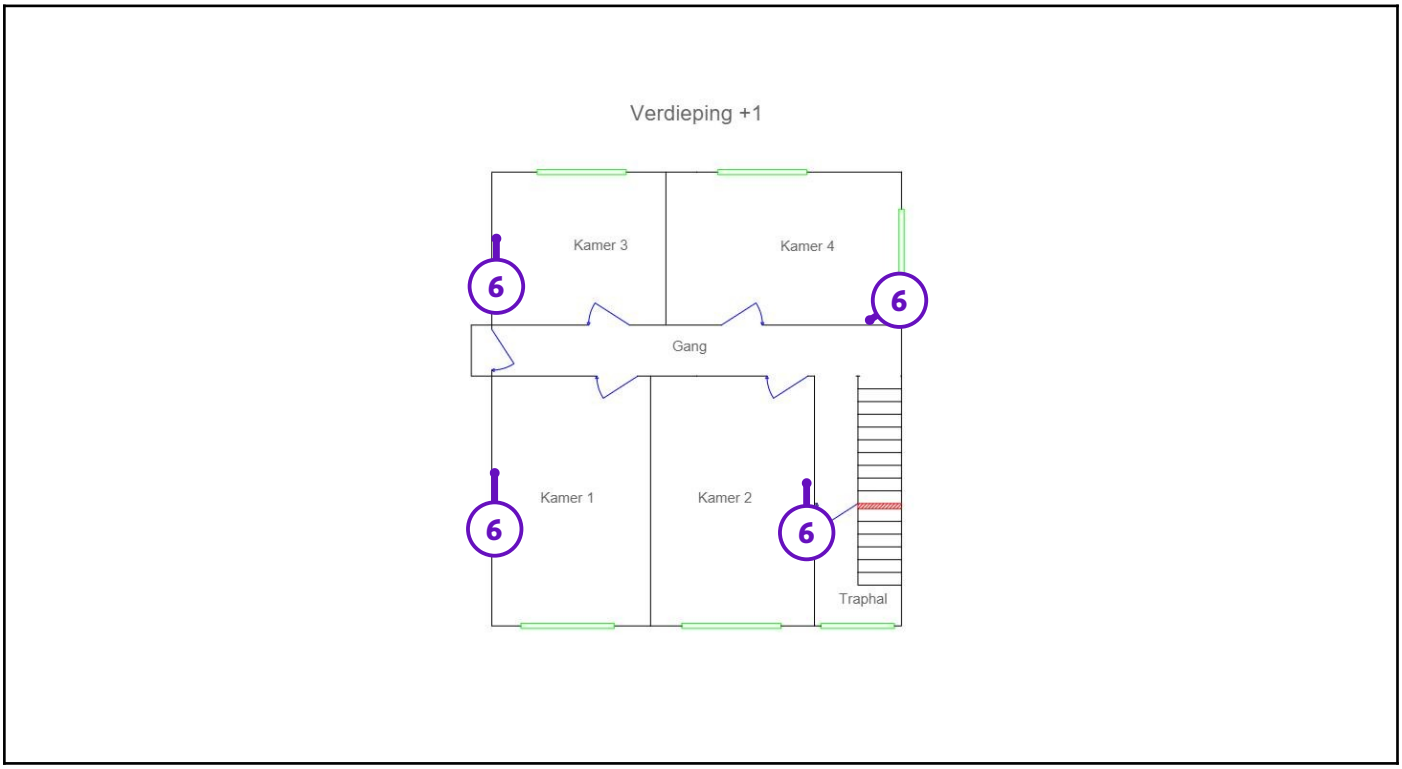
Plan 1.8: Verdieping +1 sierhaarden

Beschrijving	Type	Actie
6. Sierhaarden	Advies	-

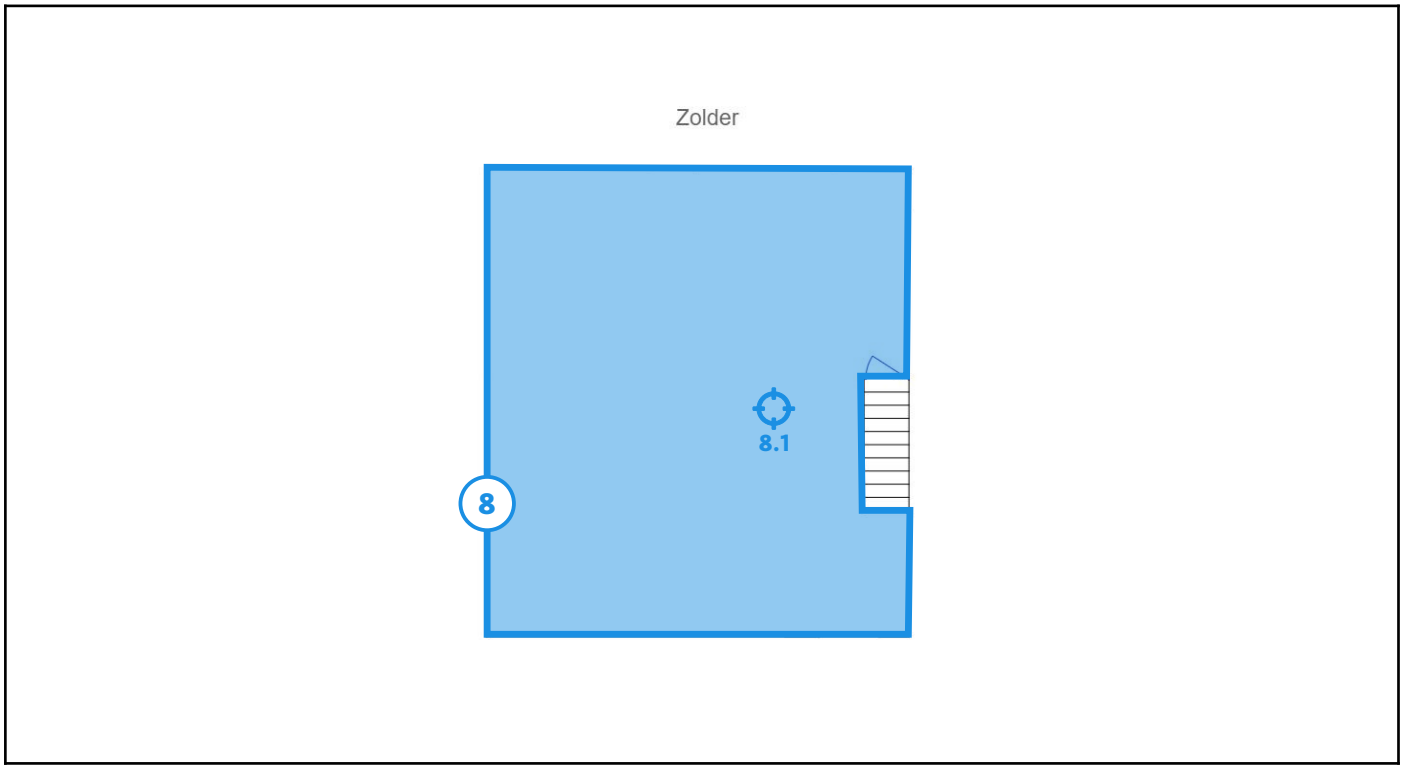
Plan 1.9: Zolder vinylvloer

Beschrijving	Type	Actie
8. Vinylvloer zolder	Geen asbest	-
8.1 Code: MN01	Puntmonster	-

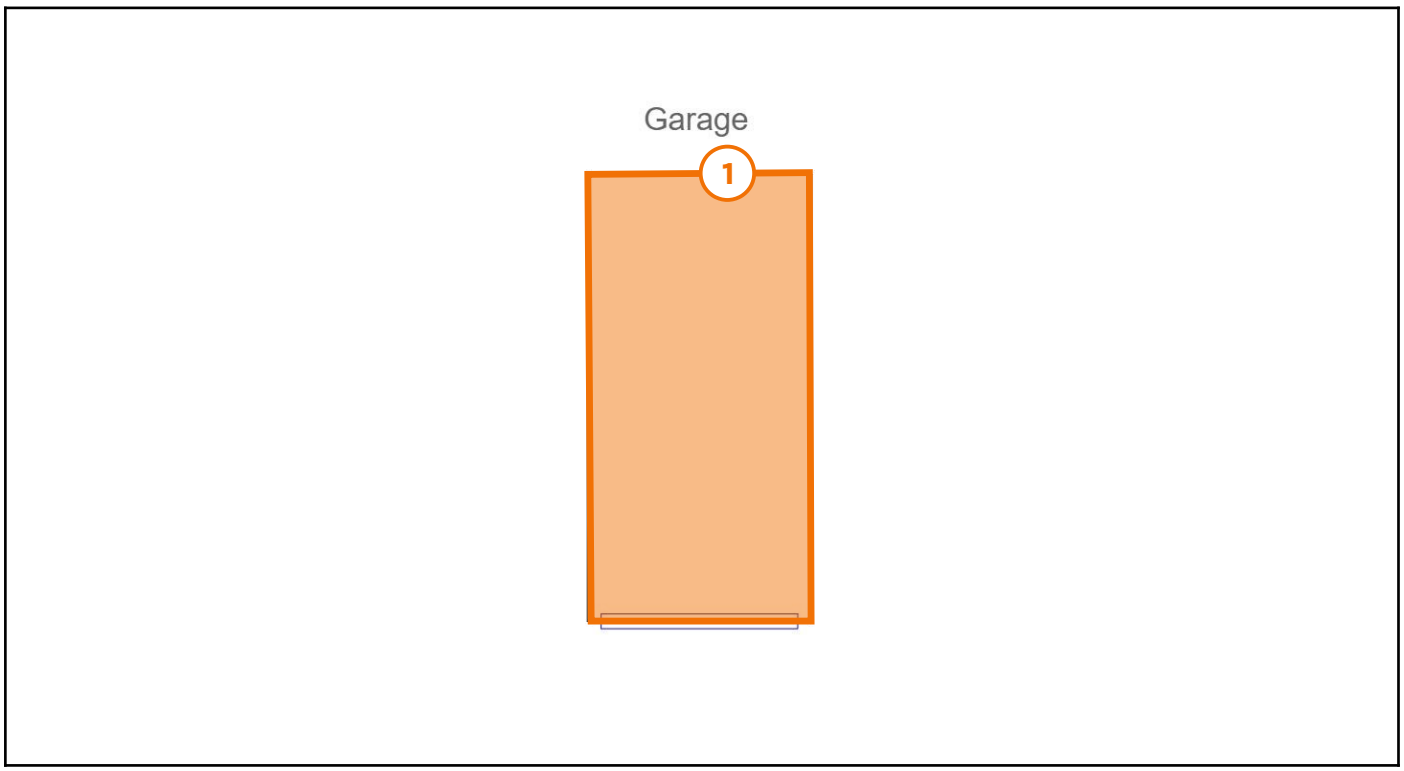
Plan 2.1: Garage

Beschrijving	Type	Actie
1. Golfplaten garage	Asbestmateriaal	Verwijderen

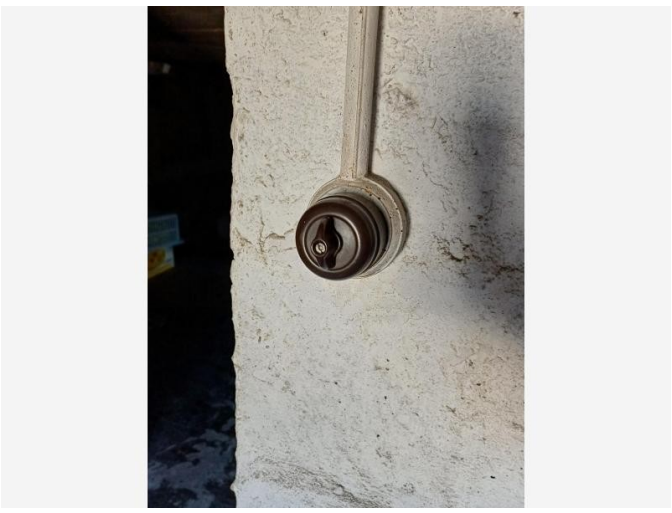
Fiche 2: Bakeliet verdeeldoos en schakelaar

Het asbestmateriaal valt onder de mijlpaal van 2040.

Eindbeoordeling materiaalrisico	Laag materiaalrisico en/of verlaagde kans op vezelvrijgave

Gebondenheid	Categorie 1: hechtgebonden in oorsprong
Asbestsoort (vezeltype)	Crocidoliet aanwezig
Asbestconcentratie	Laag (< 50%)
Afschermingsgraad van het gehele materiaal	Geheel of deels (ook) vrij aan de binnenlucht
Toestand van het materiaal	Onbeschadigd, niet verweerd

Zorgvuldig beheren

- Zorg voor een veilig beheer. Vermijd het beschadigen van het asbestmateriaal. Controleer de toestand jaarlijks op wijzigingen.

Wanneer er eventueel werken worden uitgevoerd aan de elektrische installatie, best de bakeliet verdeeldoos en schakelaar mee laten vervangen door een erkende elektriciën.

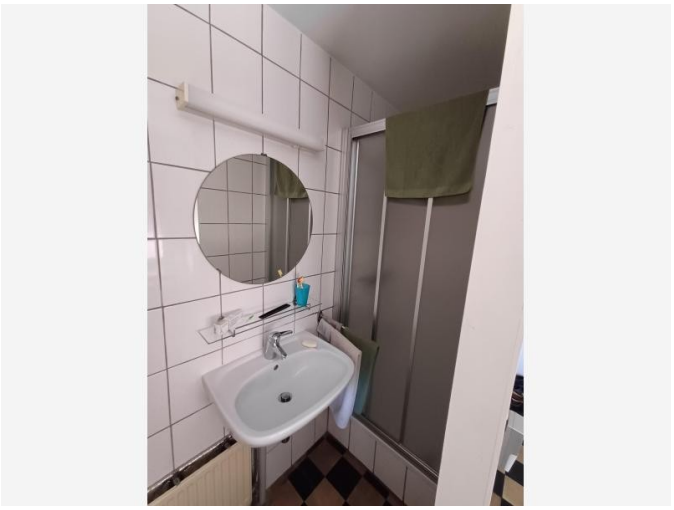
Fiche 3: Tegellijm badkamer

Gezien de badkamer gerenoveerd is in November 1995, is de kans zeer klein dat er asbesthoudende tegellijm gebruikt is.

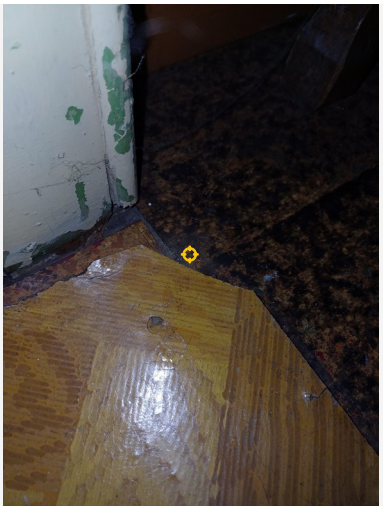
Fiche 7: Vinylvloer gang

Geen asbest

#	Type	Referentie	Resultaat
7.1	Puntmonster	MN03	Geen asbest

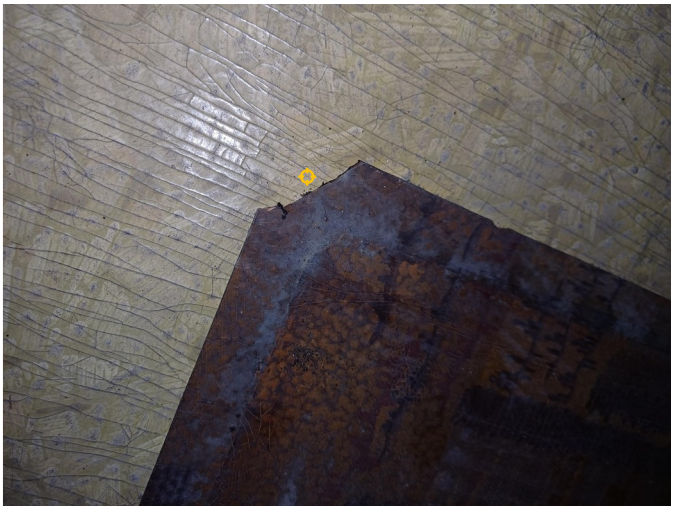
Fiche 8: Vinylvloer zolder

Geen asbest

#	Type	Referentie	Resultaat
8.1	Puntmonster	MN01	Geen asbest
