Keuringsverslag van een elektrische laagspanning- en zeer lage spanningsinstallatie

NIET CONFORM

Plaats van het onderzoek

Straatnaam	Diependaelweg
Huisnummer	1
Busnummer	
Postcode	3770
Gemeente	RIEMST
Land	België

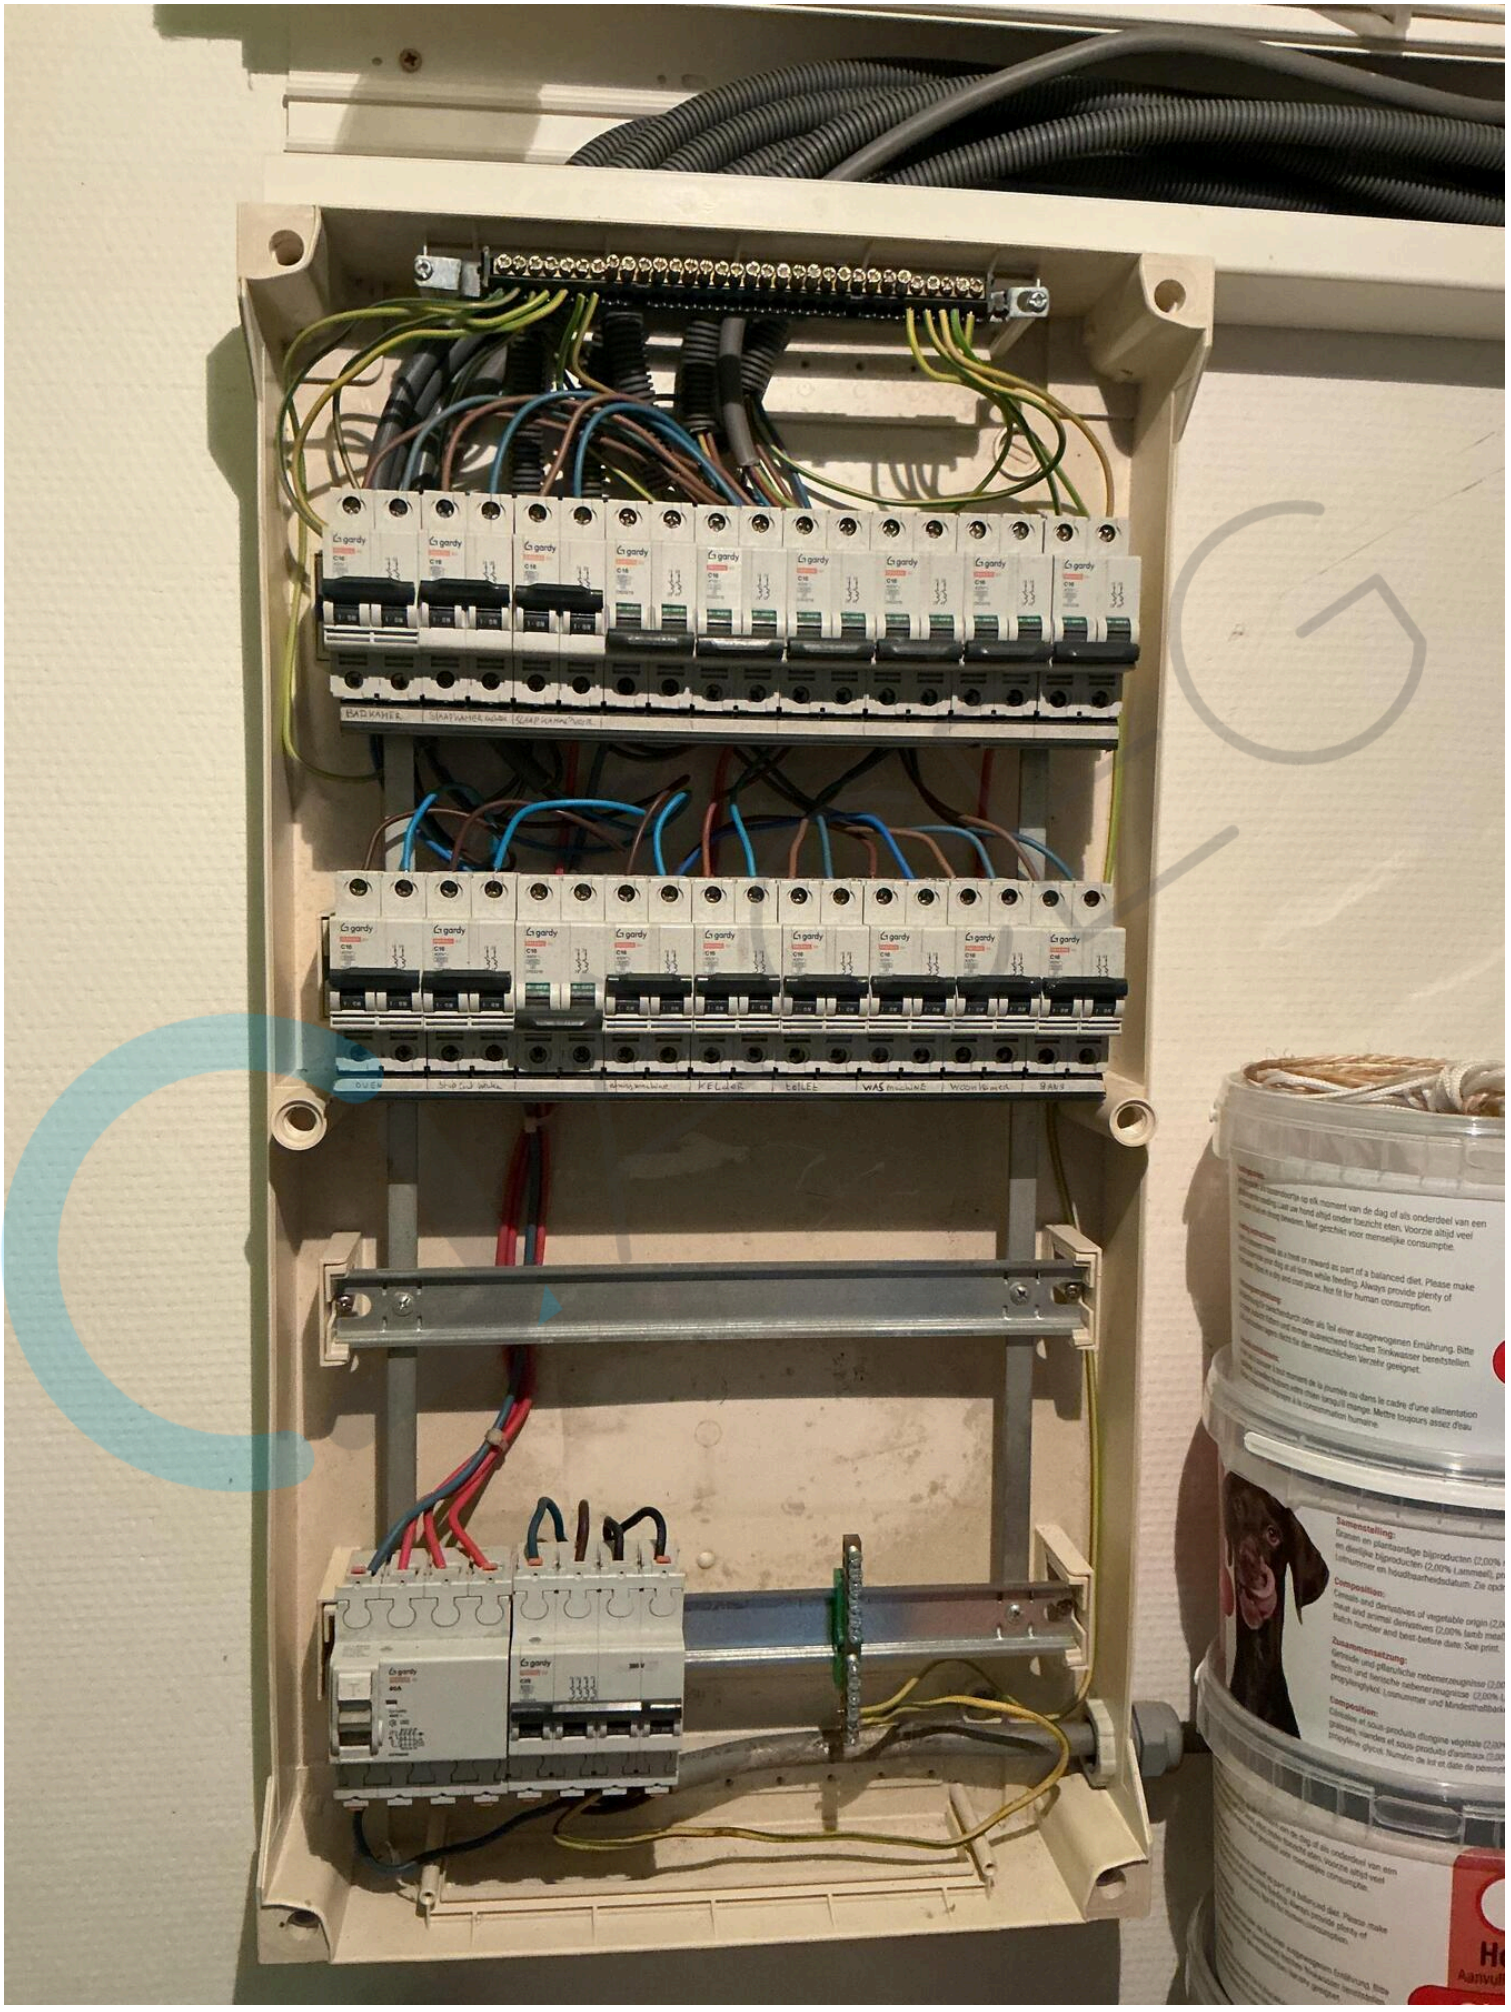
gardy
BADKAMER
KELDER
WASMACHINE

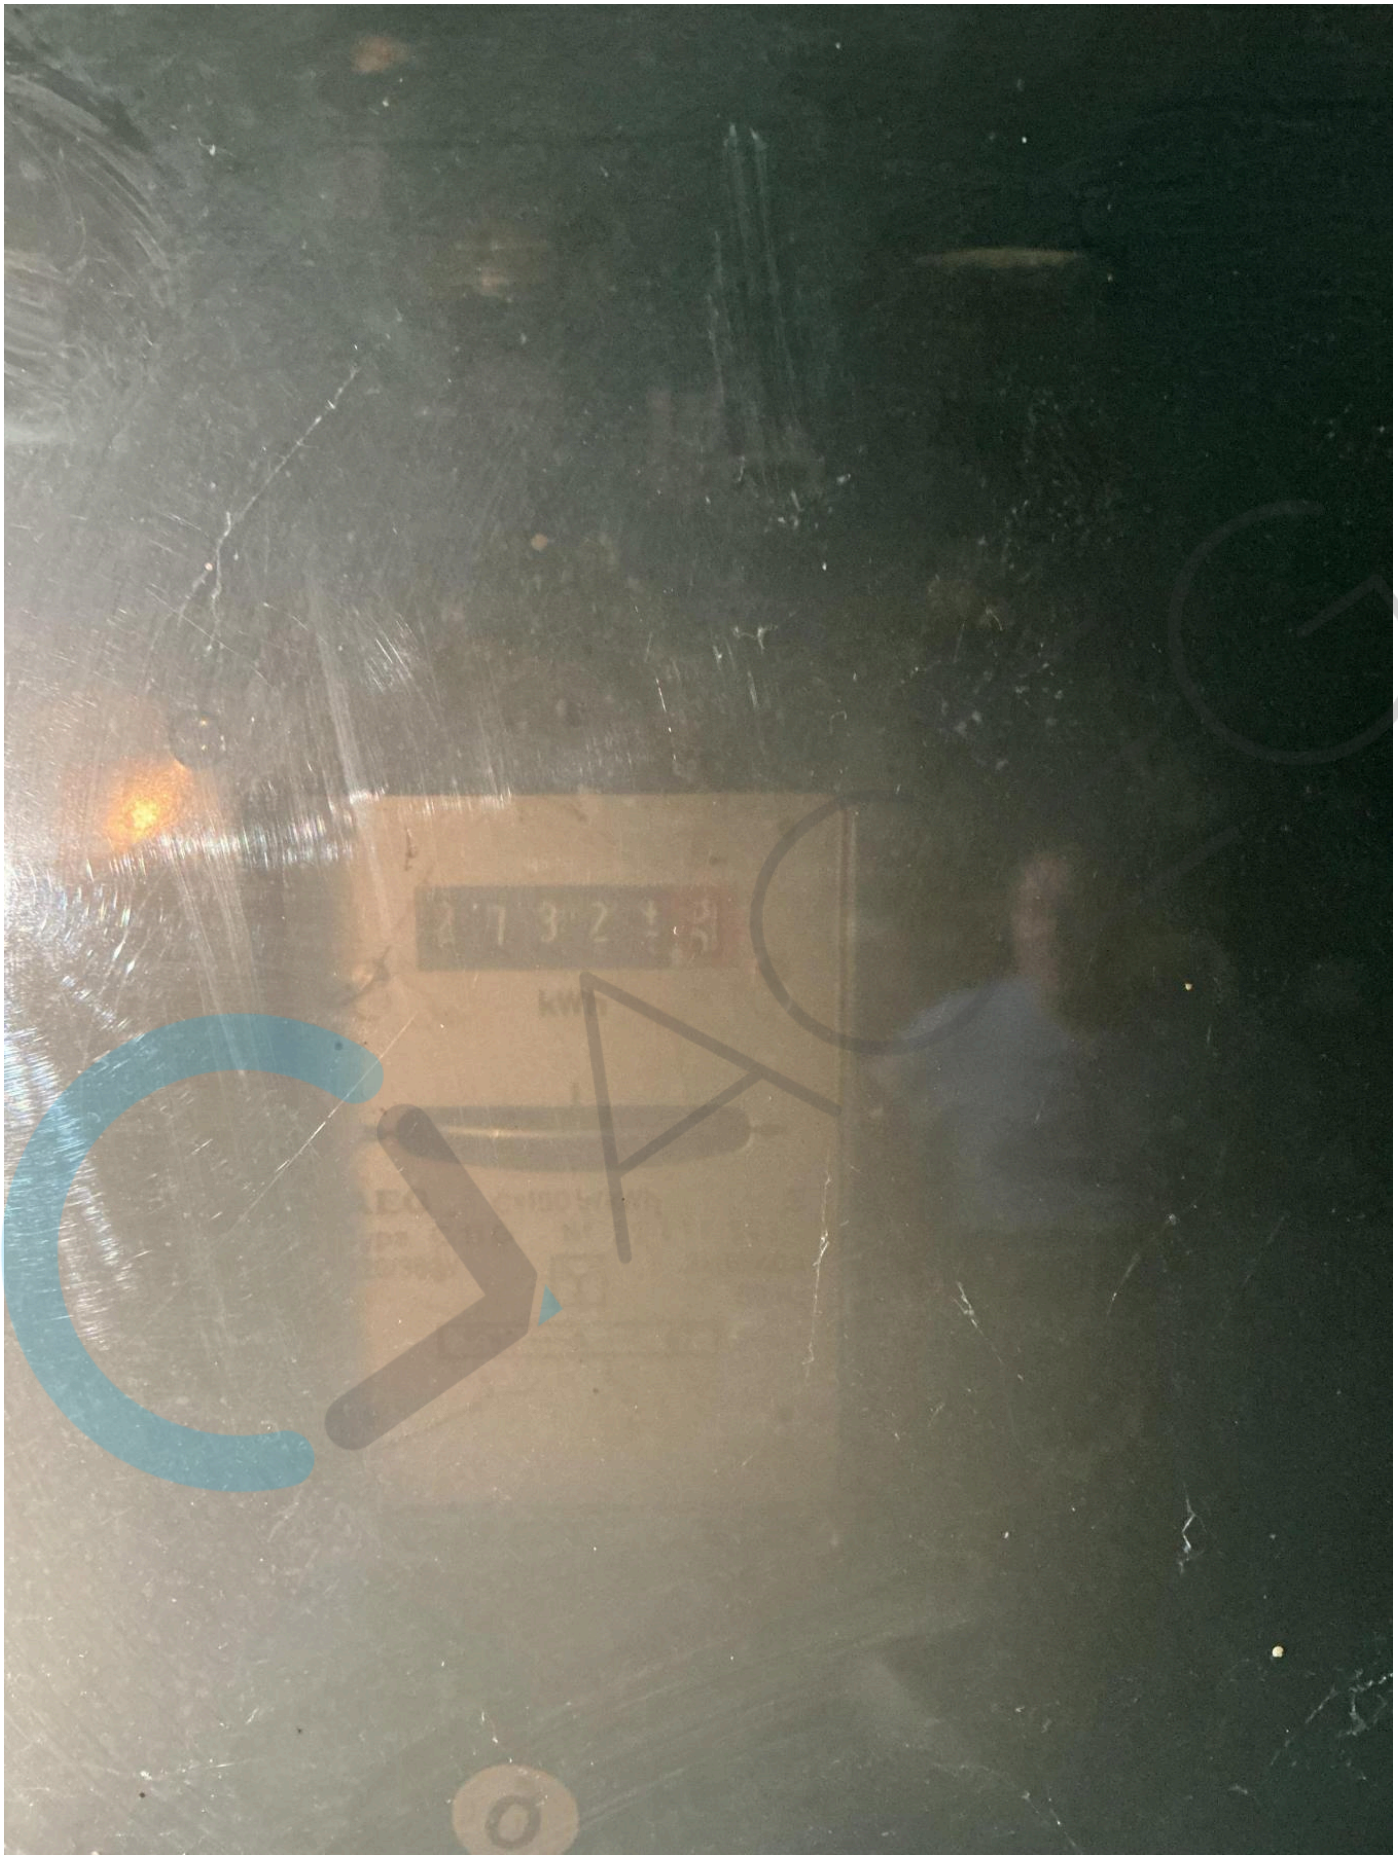
BADKAMER
OVEN
WC

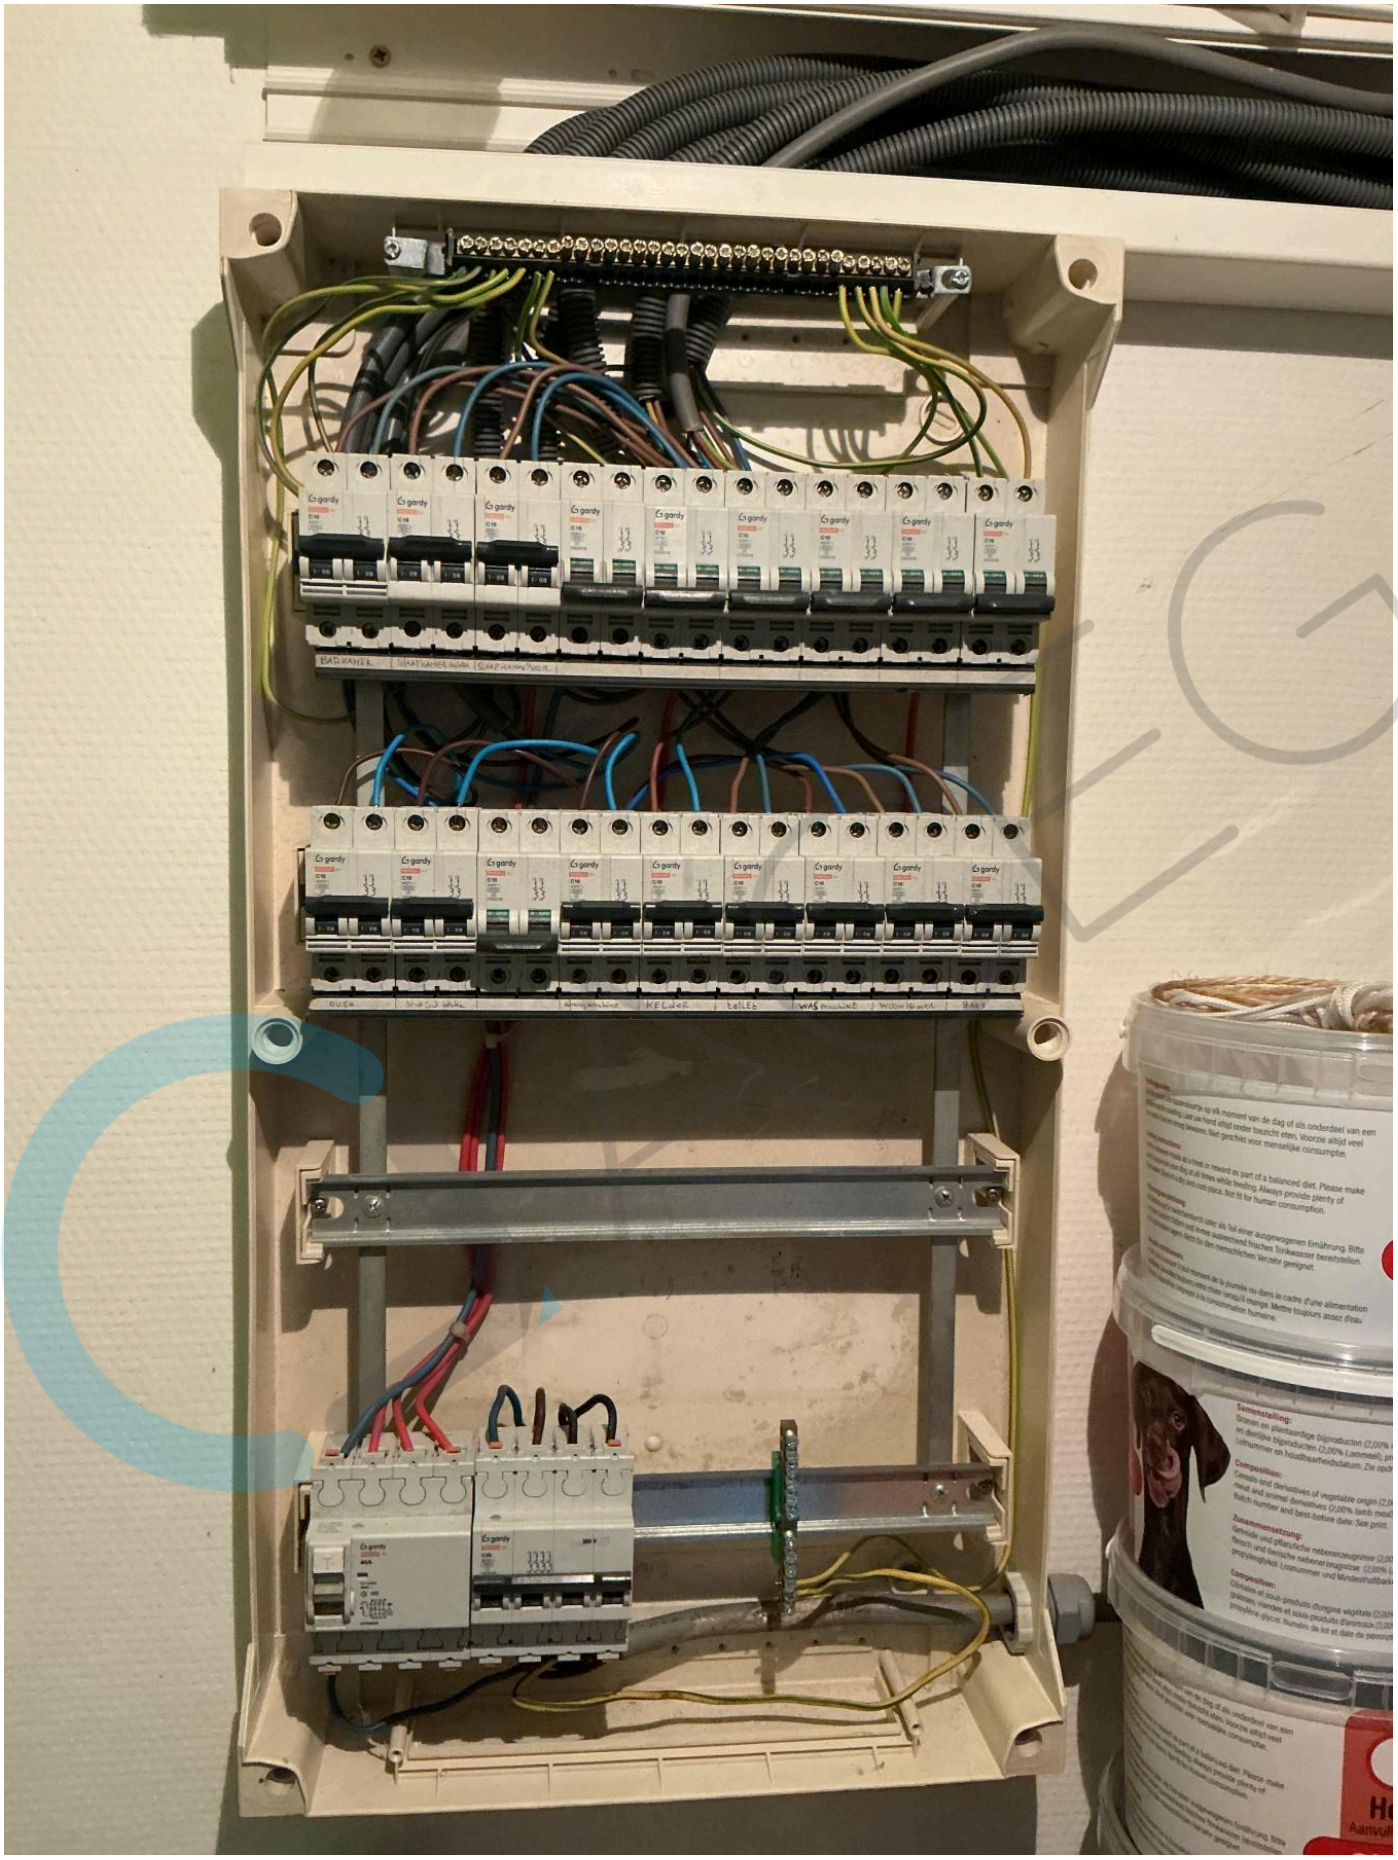
gardy
BADKAMER
KEUKEN
TOILET
WASMACHINE

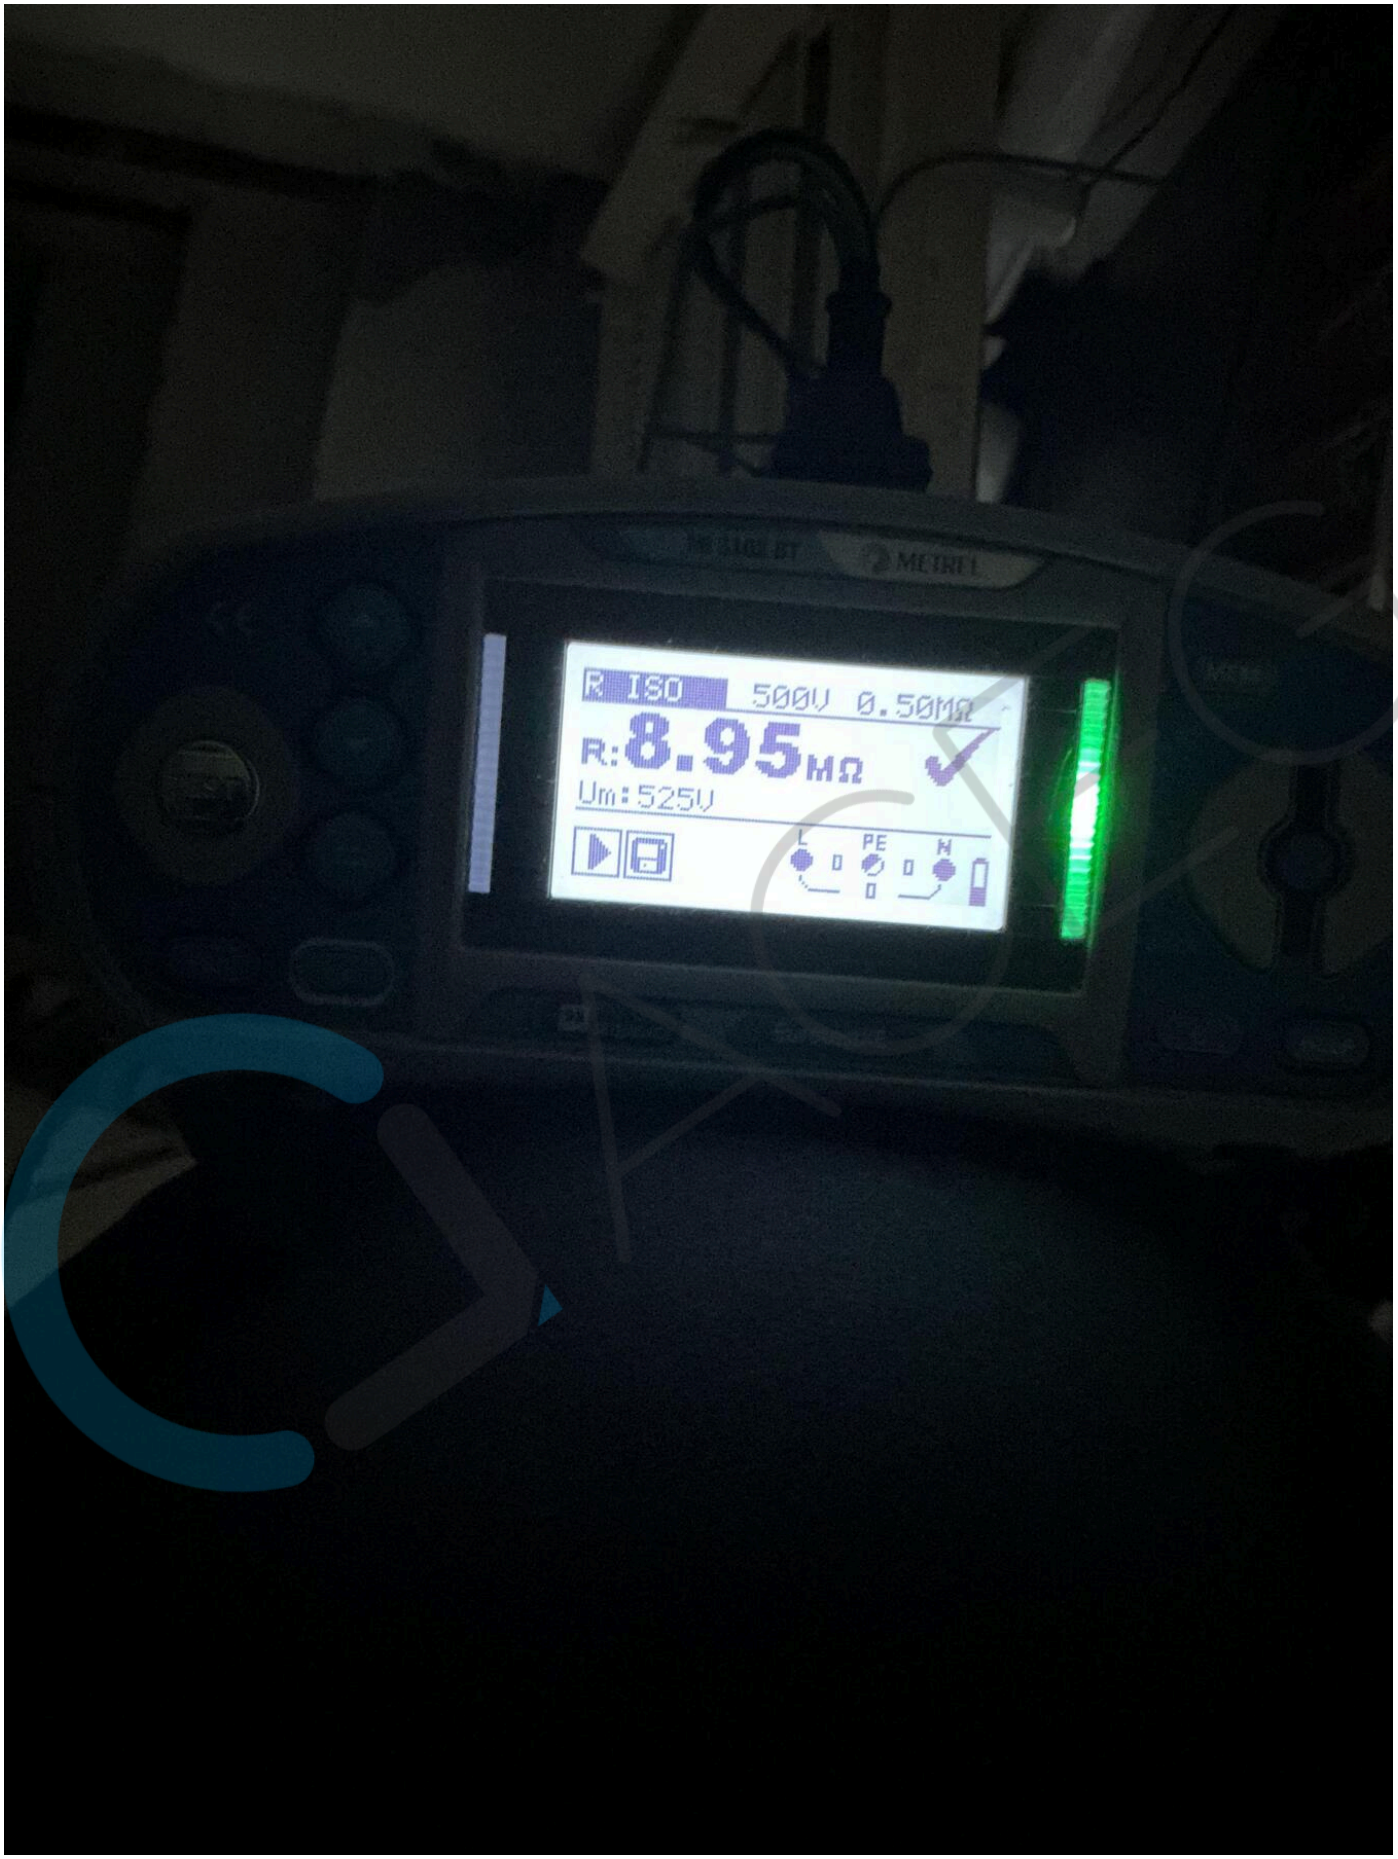
ISO
500V 0.50MΩ
R: 8.95 MΩ
Um: 525V
L
PE
N
