Asbestinventarisattest

Diependaelweg 1, 3770 Riemst

Attestnummer : **20260804-000300.000**
Uitgegeven op : **04.08.2026**
Geldig tot : **04.08.2036**

Niet-asbestveilig

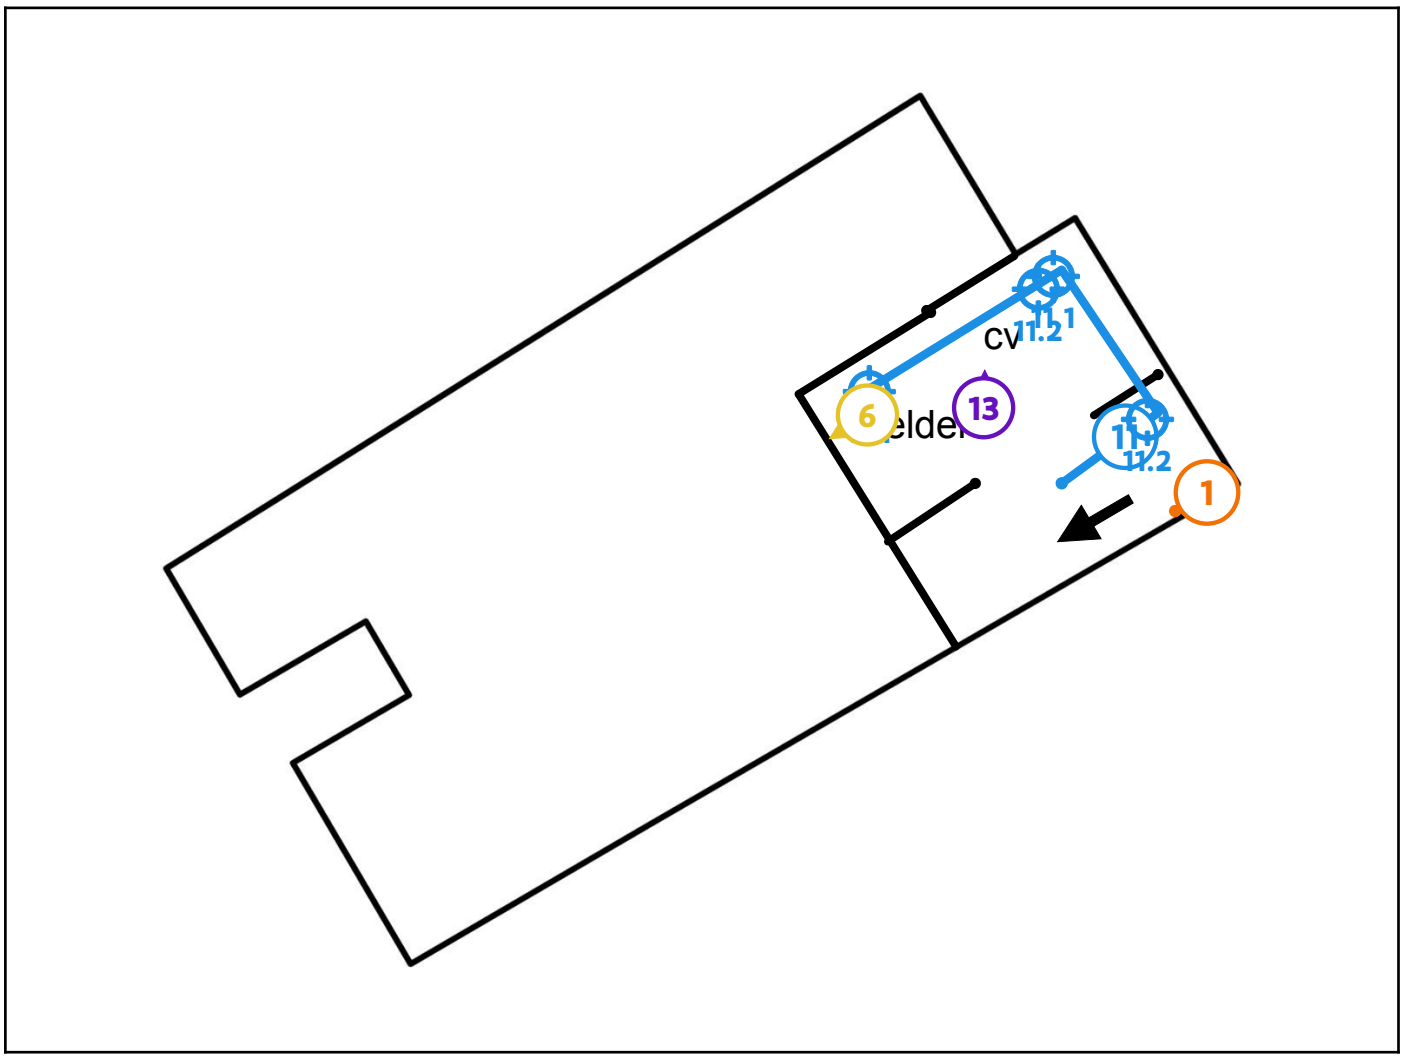
Plan 1.1: kelder

Beschrijving	Type	Actie
1. buis in vezelcement	Asbestmateriaal	Verwijderen
6. Roetluik uit asbestcement	Asbestmateriaal	Zorgvuldig beheren
11. Leidingisolatie in gips	Geen asbest	-
11.1 Code: g3852 recht	Mengmonster	-
11.2 Code: g3853 bocht	Mengmonster	-
13. CV-brander (niet verdacht)	Overige ruimte of materiaal	-

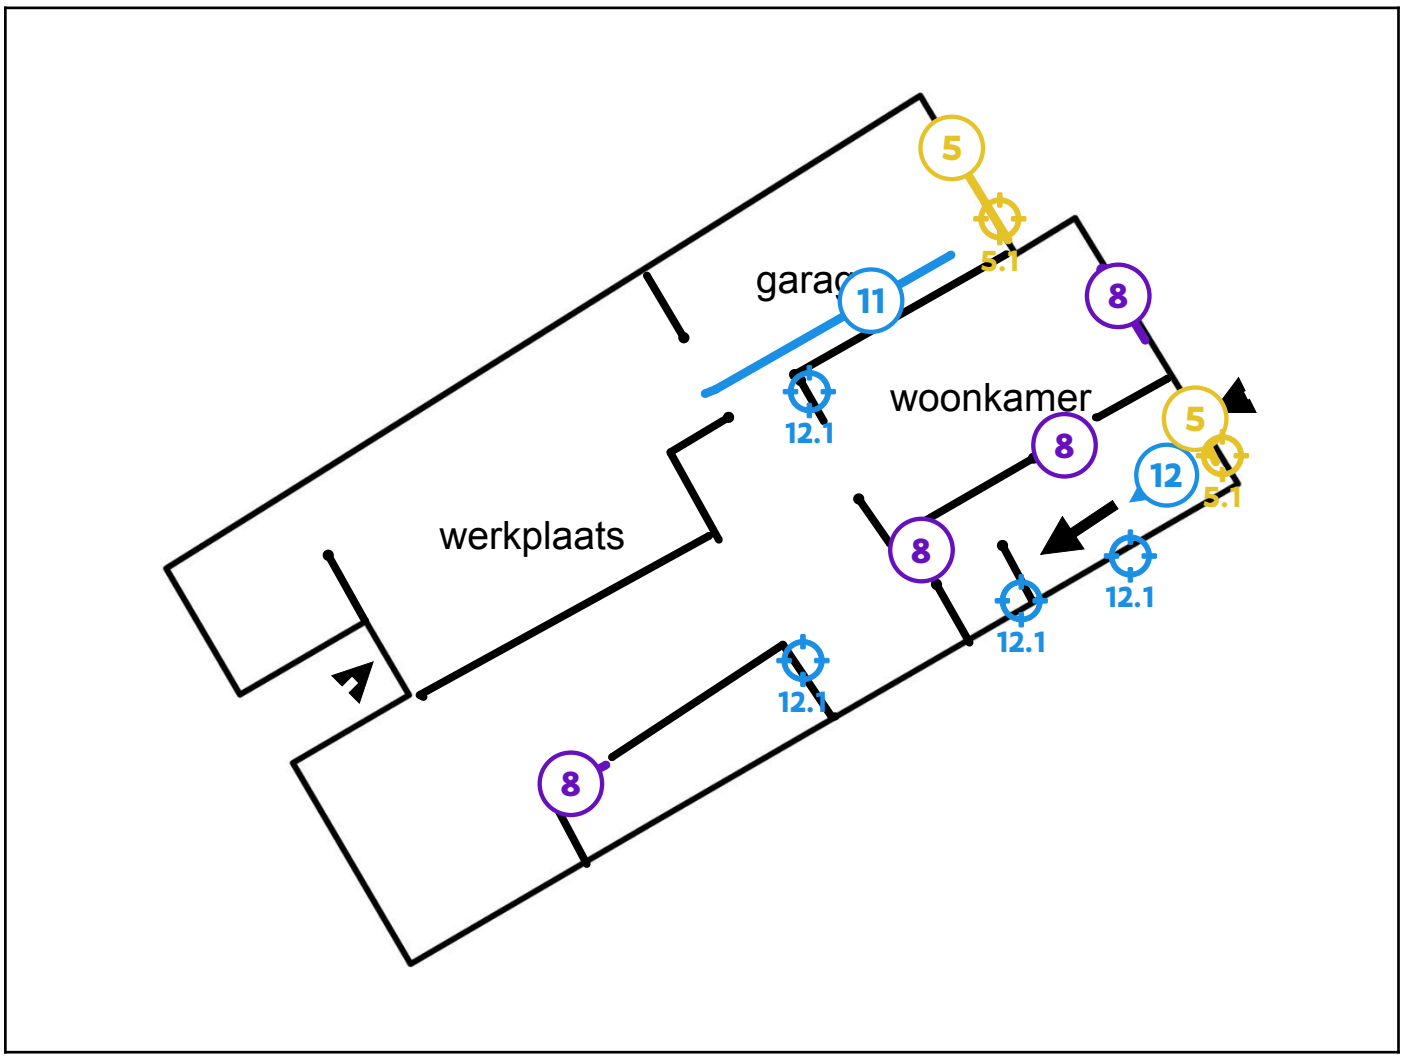
Plan 1.2: nv0

Beschrijving	Type	Actie
5. mastiek 2 ramen	Asbestmateriaal	Zorgvuldig beheren
5.1 Code: g3854	Mengmonster	-
8. raamtabletten en deurdorpels binnen in natuursteen	Advies	-
11. Leidingisolatie in gips	Geen asbest	-
12. pleister wanden	Geen asbest	-
12.1 Code: g3851	Mengmonster	-

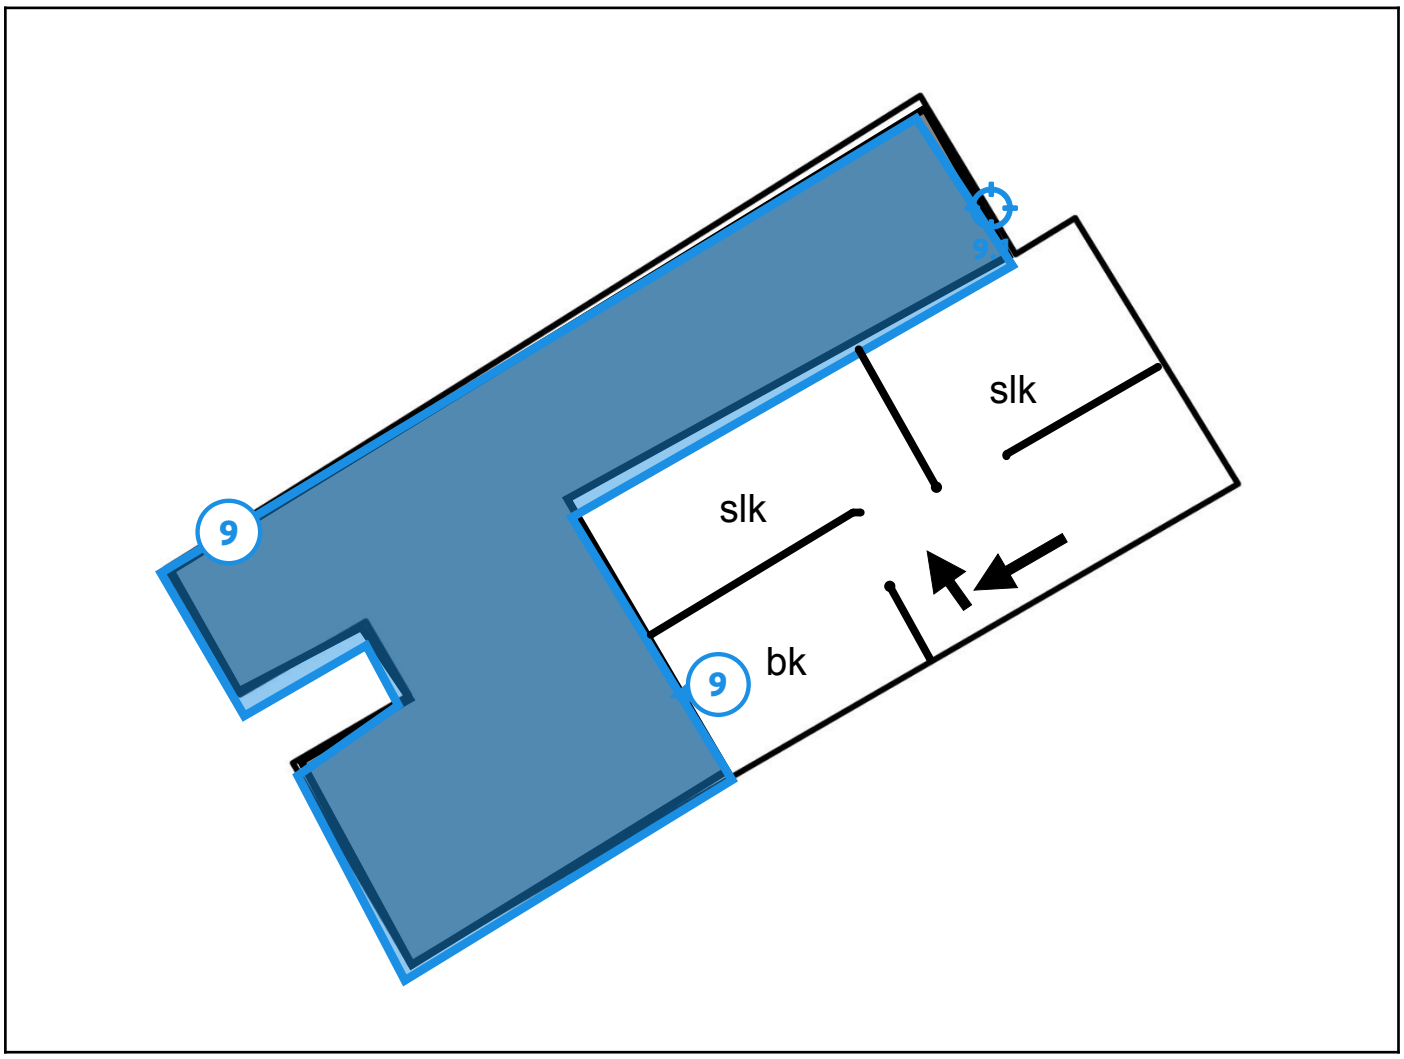
Plan 1.3: nv1

Beschrijving	Type	Actie
9. roofing dak achterbouw	Geen asbest	-
9.1 Code: g3855	Puntmonster	-

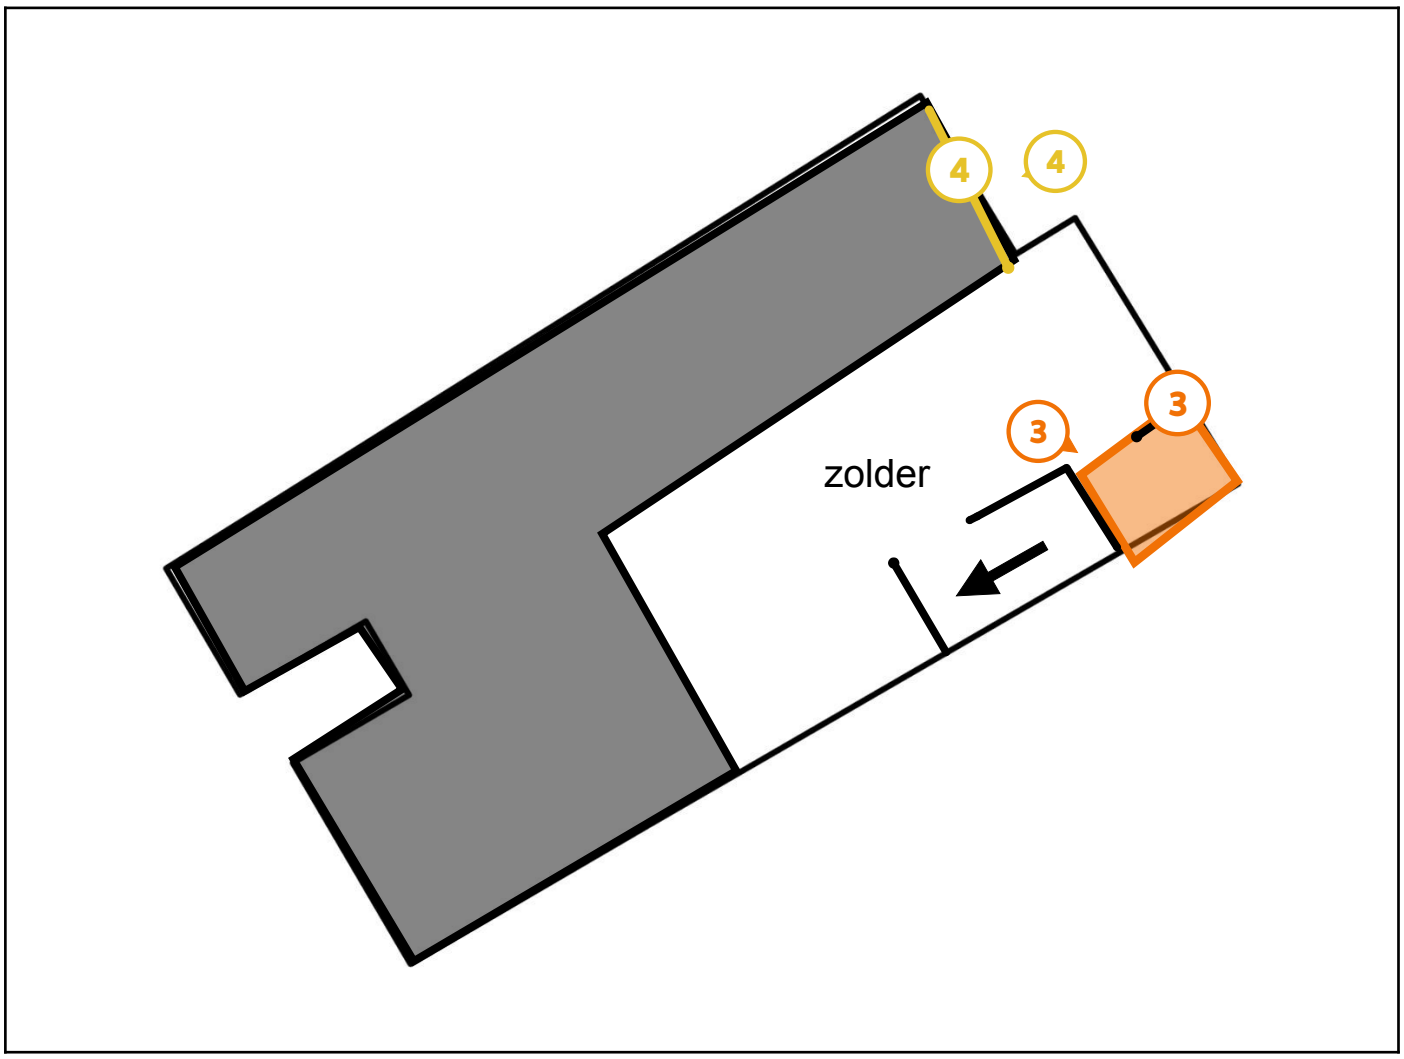
Plan 1.4: zolder

Beschrijving	Type	Actie
3. Onderdak type menuiserite	Asbestmateriaal	Verwijderen
4. muurtablet boven garage (type Massal)	Asbestmateriaal	Zorgvuldig beheren

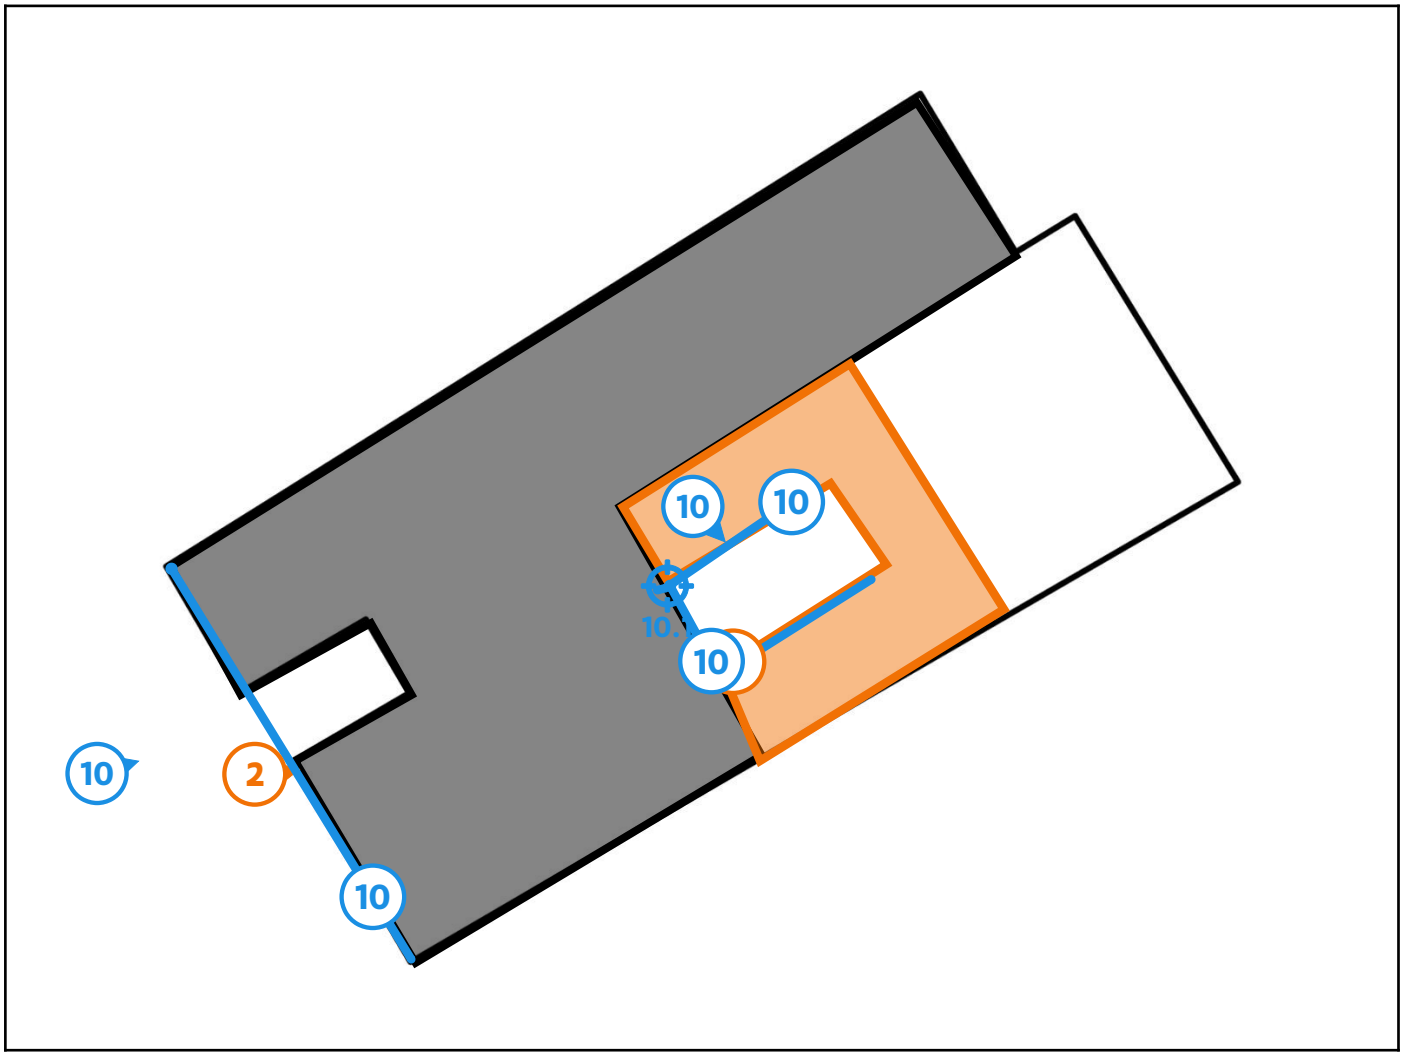
Plan 1.5: dakenplan

Beschrijving	Type	Actie
2. kunstleien dakbedekking woning	Asbestmateriaal	Verwijderen
10. 2 de soort leien	Geen asbest	-
10.1 Code: g3856	Puntmonster	-

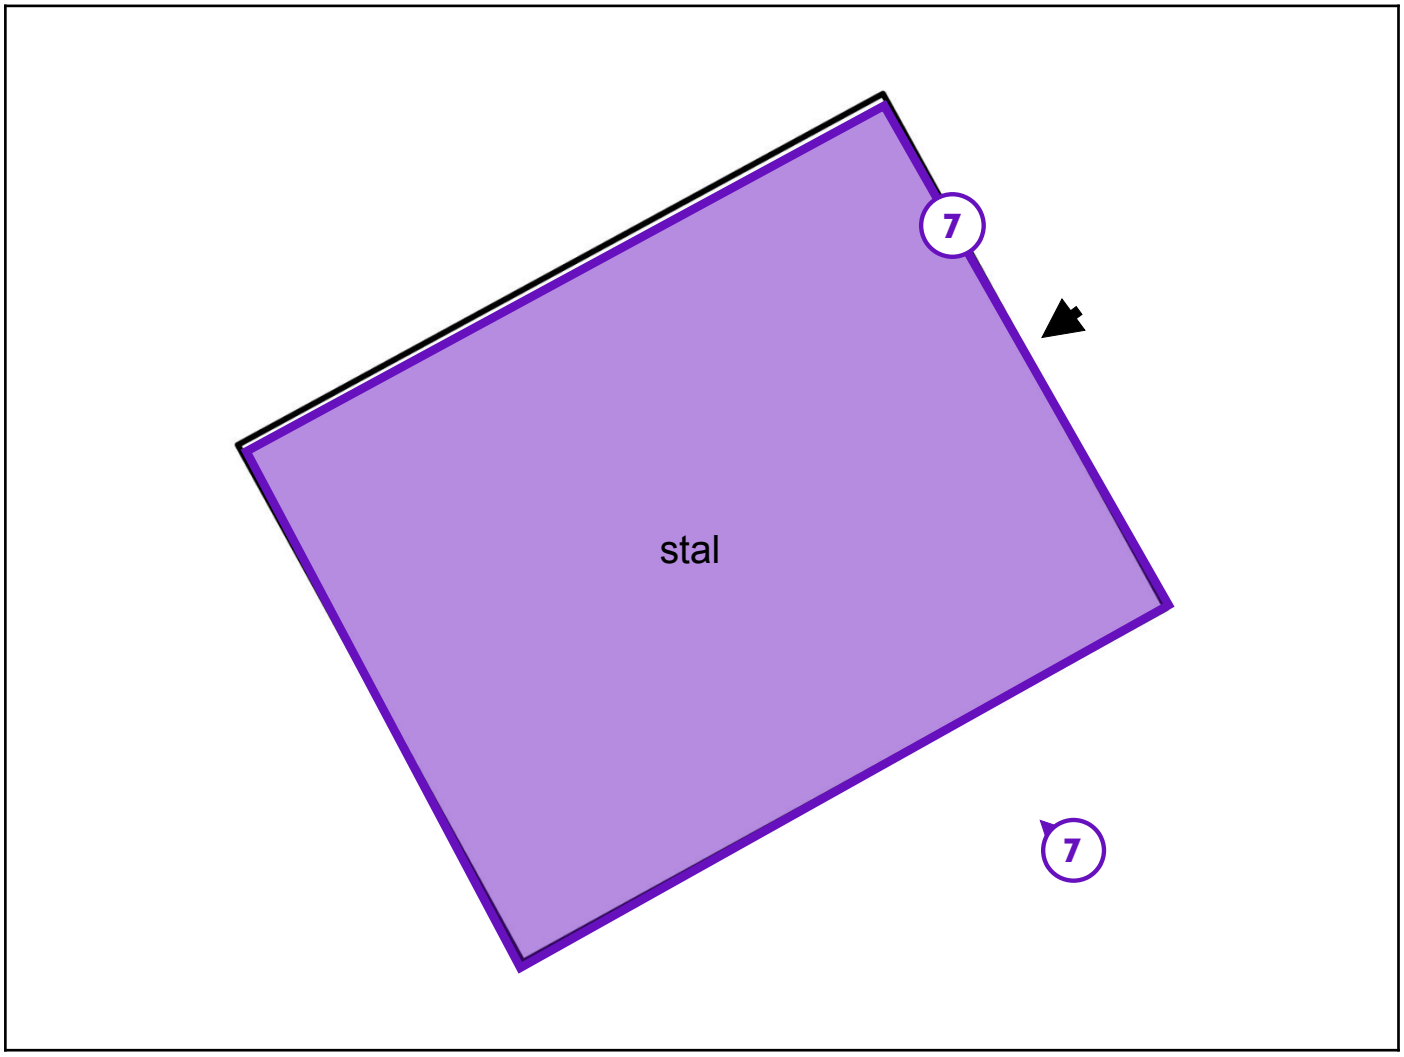
Plan 2.1: stal plan

Beschrijving	Type	Actie
7. stal	Advies	-

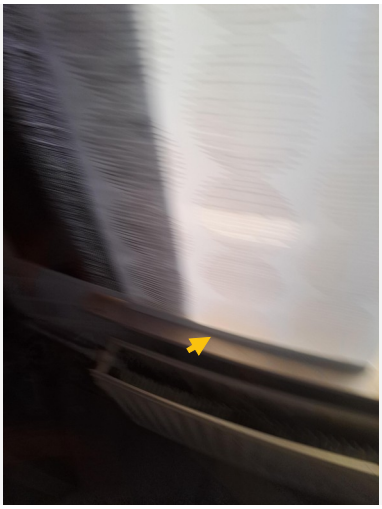
Fiche 8: raamtabletten en deurdorpels binnen in natuursteen

Informatie over een niet-asbestverdacht materiaal

Basis voor advies	De asbestdeskundige beoordeelt het materiaal als niet-asbestverdacht.

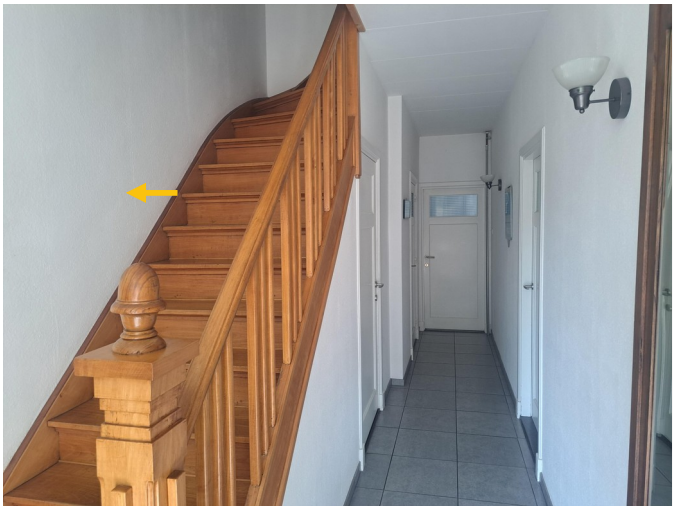
Fiche 12: pleister wanden

Geen asbest
