Asbestinventarisattest

de Merodelaan 74/5, 3620 Lanaken

Attestnummer : **20240605-000429.000**
Uitgegeven op : **05.06.2024**
Geldig tot : **Onbeperkt** (er werden geen asbestmaterialen aangetroffen)

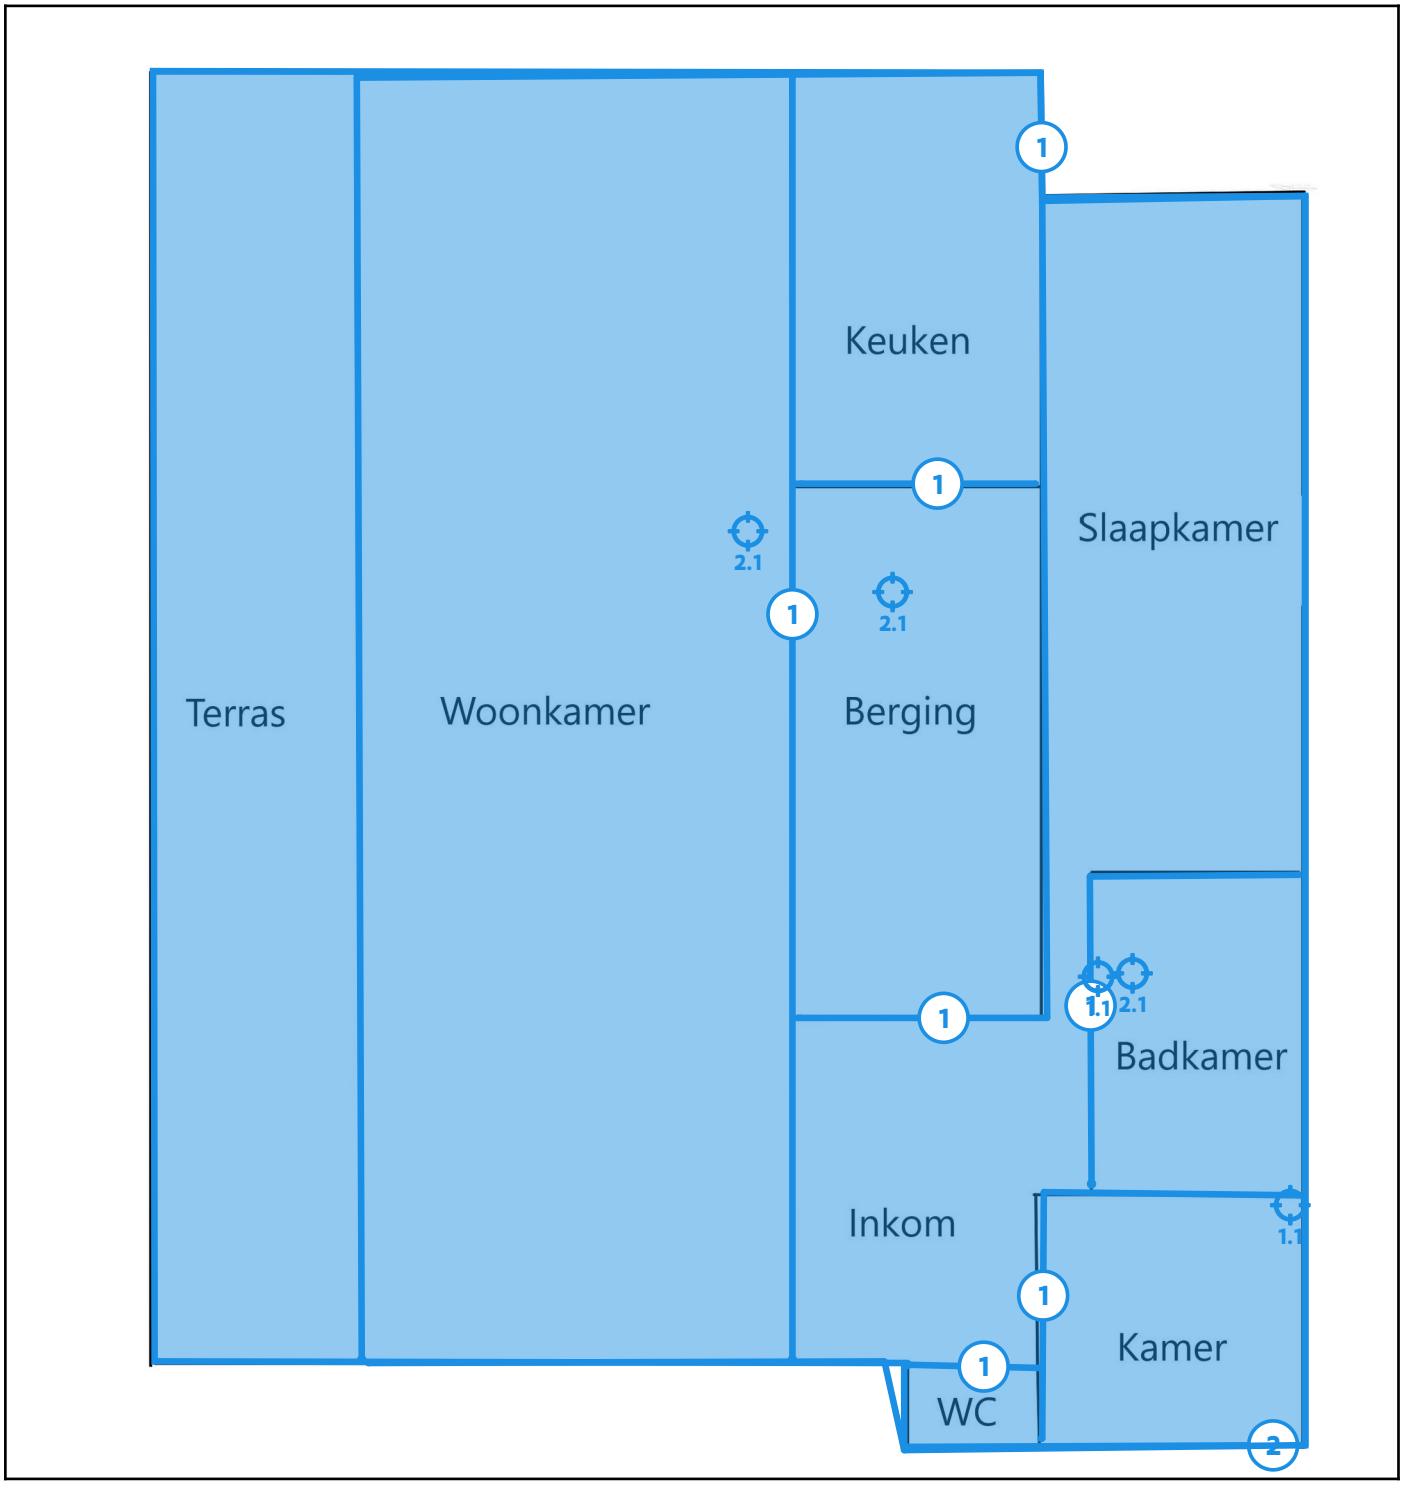
Plan 1.1: Woongedeelte

Beschrijving	Type	Actie
1. Pleister wanden	Geen asbest	-
1.1 Code: MM1	Mengmonster	-

2. Pleister plafonds	Geen asbest	-
2.1 Code: MM2	Mengmonster	-

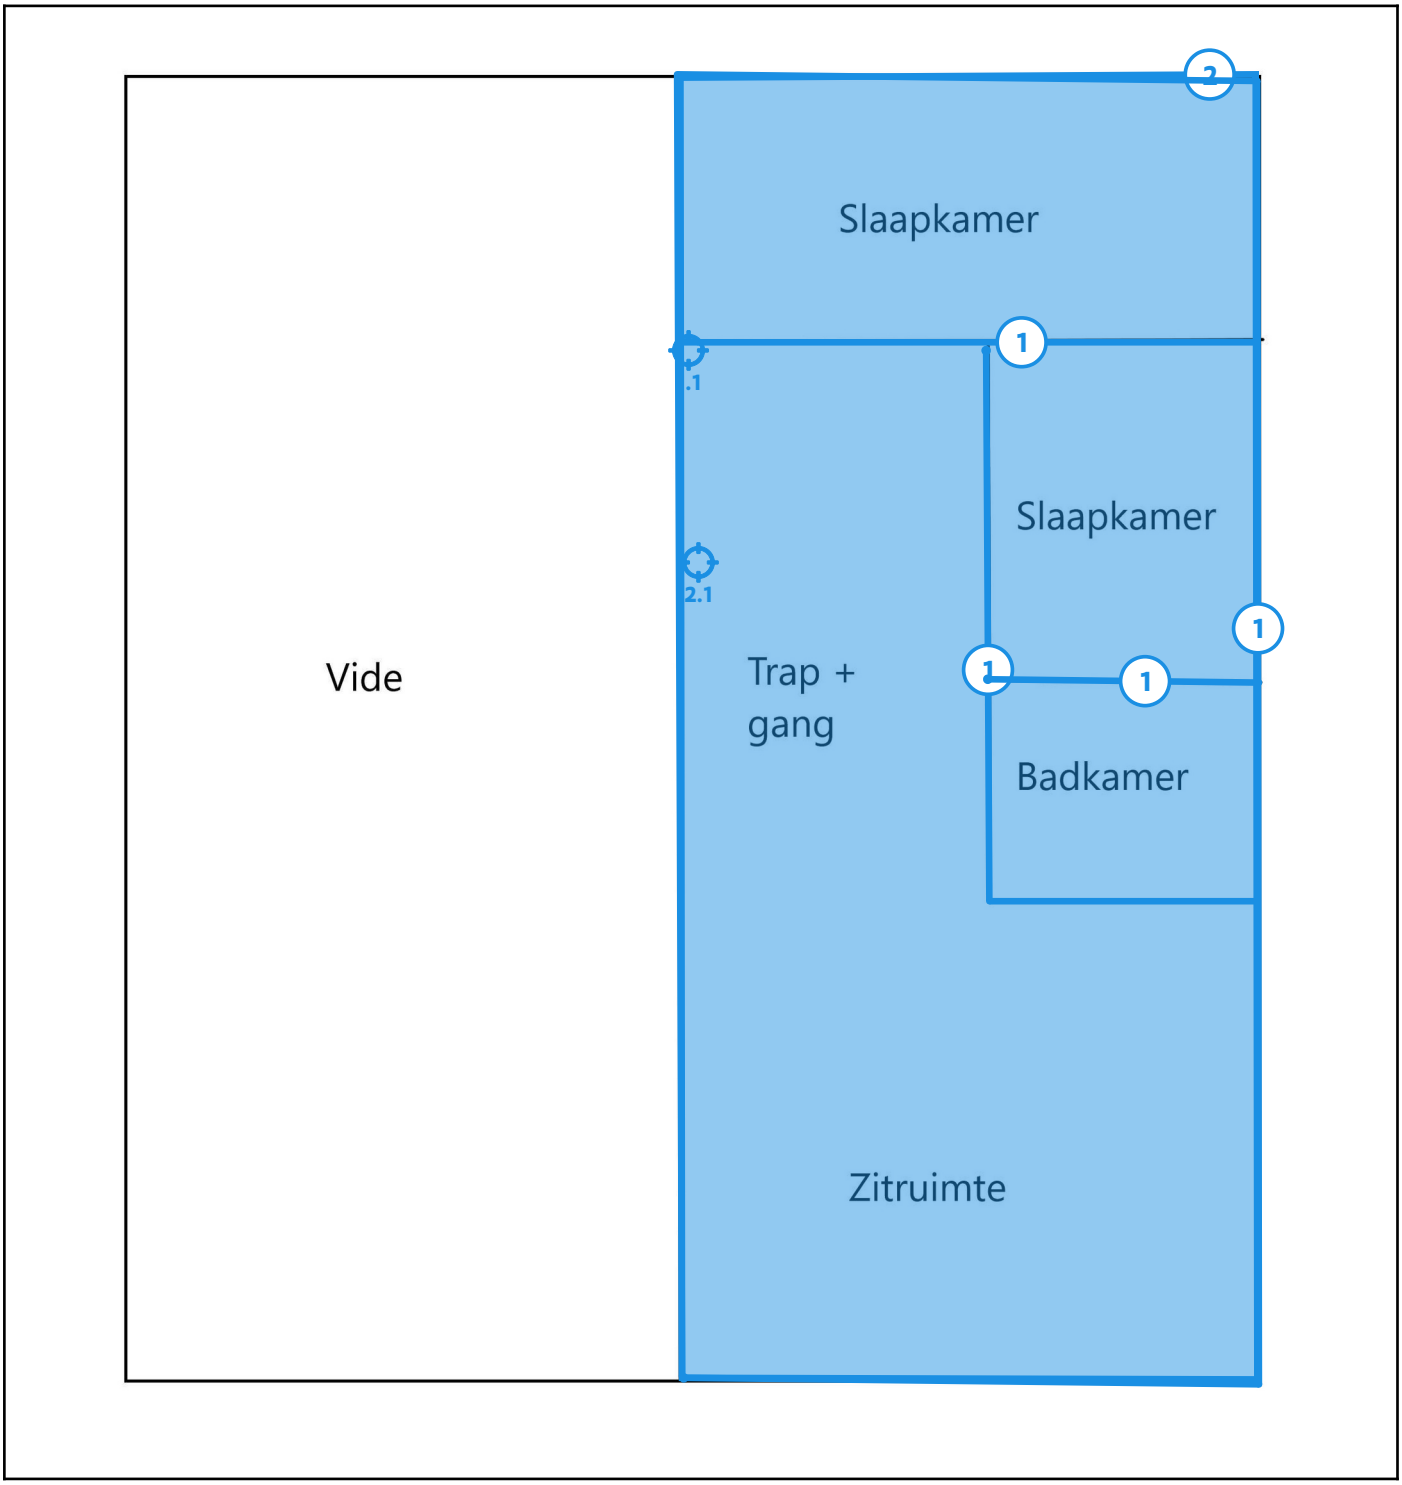
Plan 1.2: Slaapgedeelte

Beschrijving	Type	Actie
1. Pleister wanden	Geen asbest	-
1.1 Code: MM1	Mengmonster	-

2. Pleister plafonds	Geen asbest	-
2.1 Code: MM2	Mengmonster	-

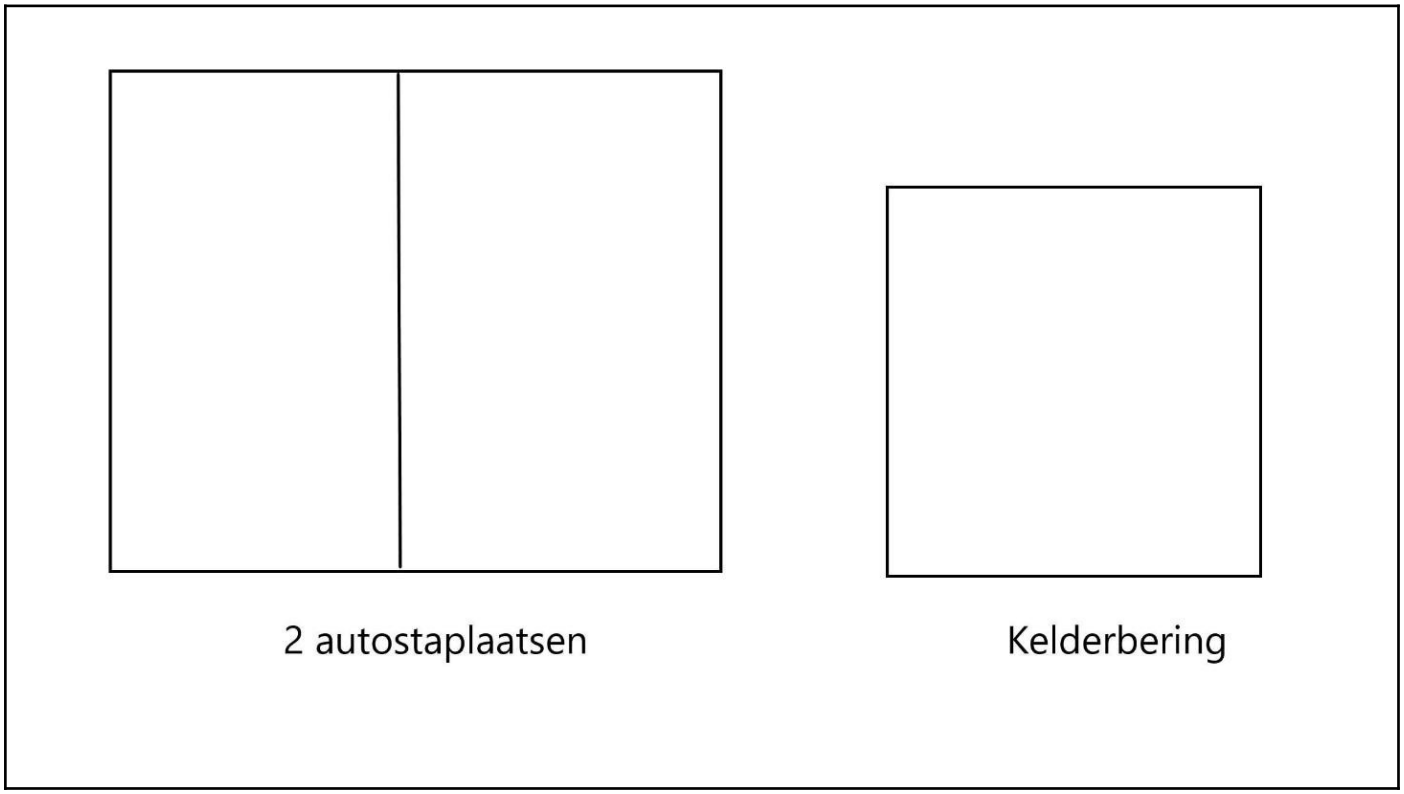
Plan 1.3: Kelder

Geen asbest
