Asbestinventarisattest

Steenweg naar Neeroeteren 3, 3650 Dilsen-Stokkem

Attestnummer : **20240319-000472.000**
Uitgegeven op : **19.03.2024**
Geldig tot : **19.03.2034**

Niet-asbestveilig

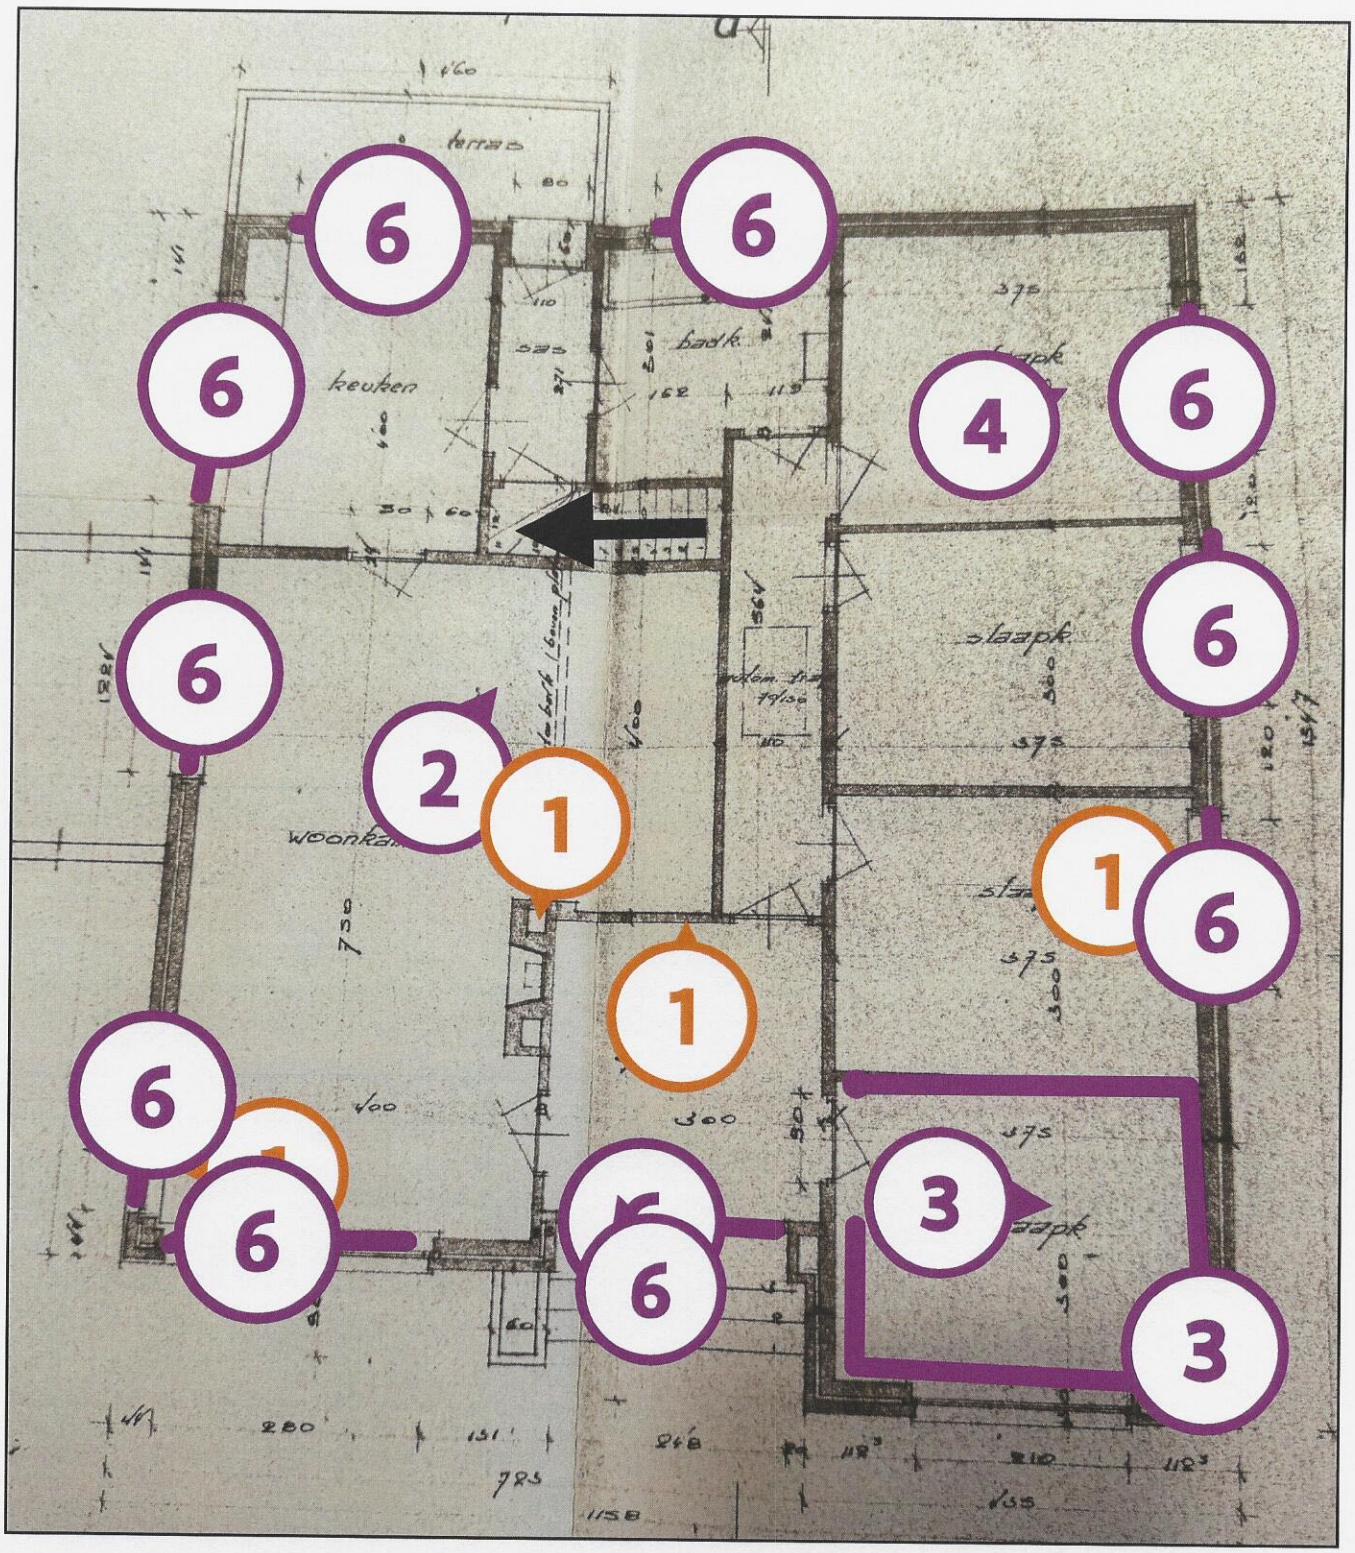
Plan 1.1: nv0

1. dichtingen 4 oude radiatoren	Asbestmateriaal	Verwijderen
2. plafonds	Advies	-
3. tegellijm wandtegels wasplaats	Advies	-
4. wanden	Advies	-
6. siliconen stalen ramen	Advies	-

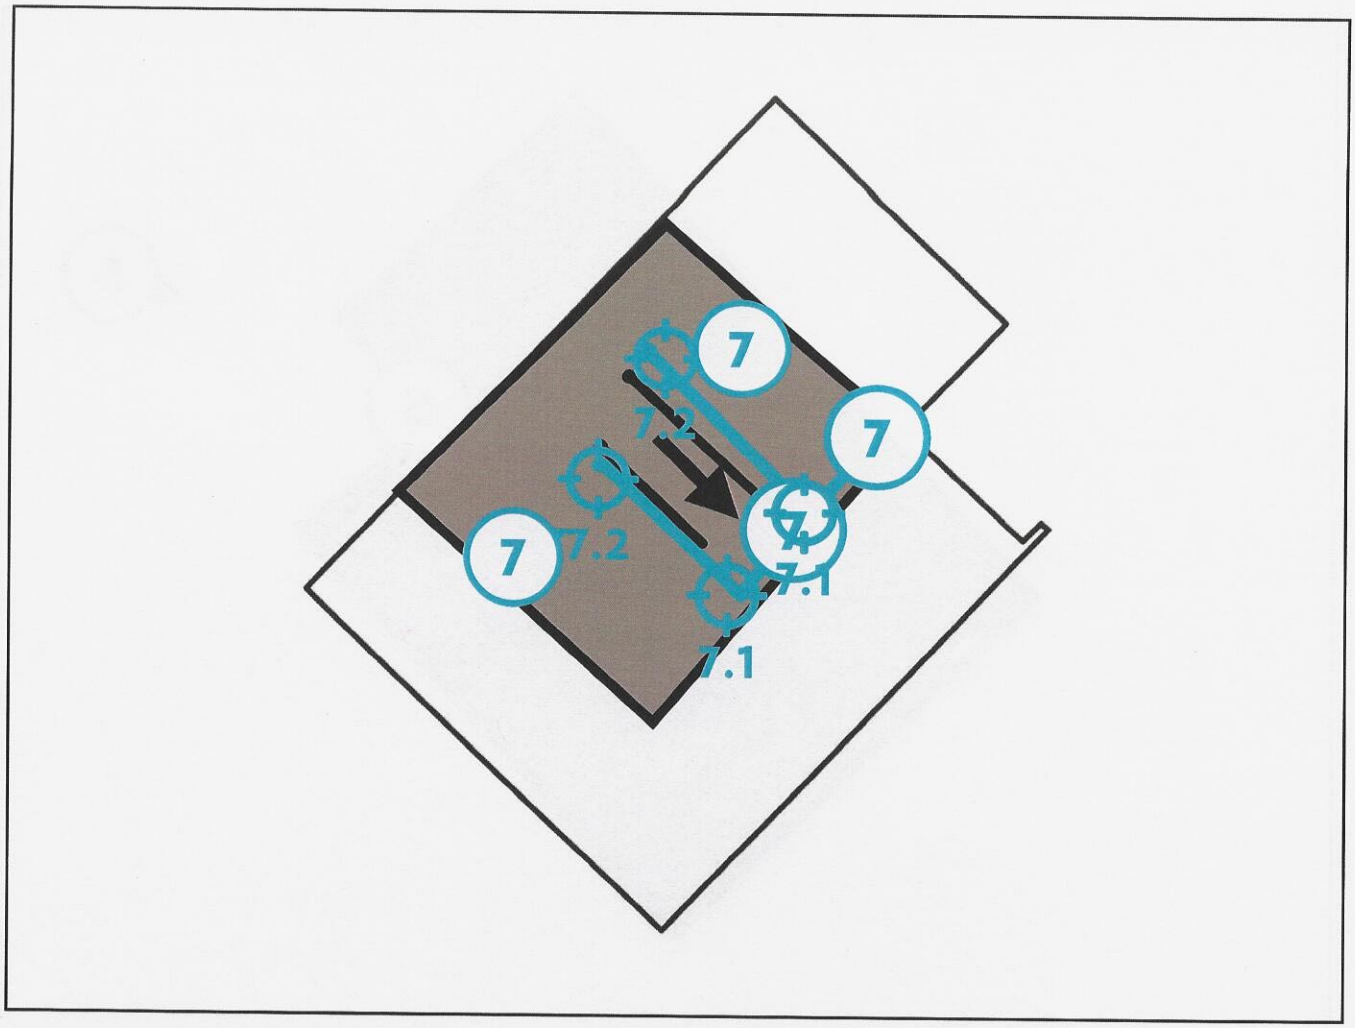
Plan 1.2: kelder

Beschrijving	Type	Actie
7. leidingisolatie kelder	Geen asbest	-
7.1 Code: r002392430 bocht	Mengmonster	-
7.2 Code: r002392431 rechte stukken	Mengmonster	-

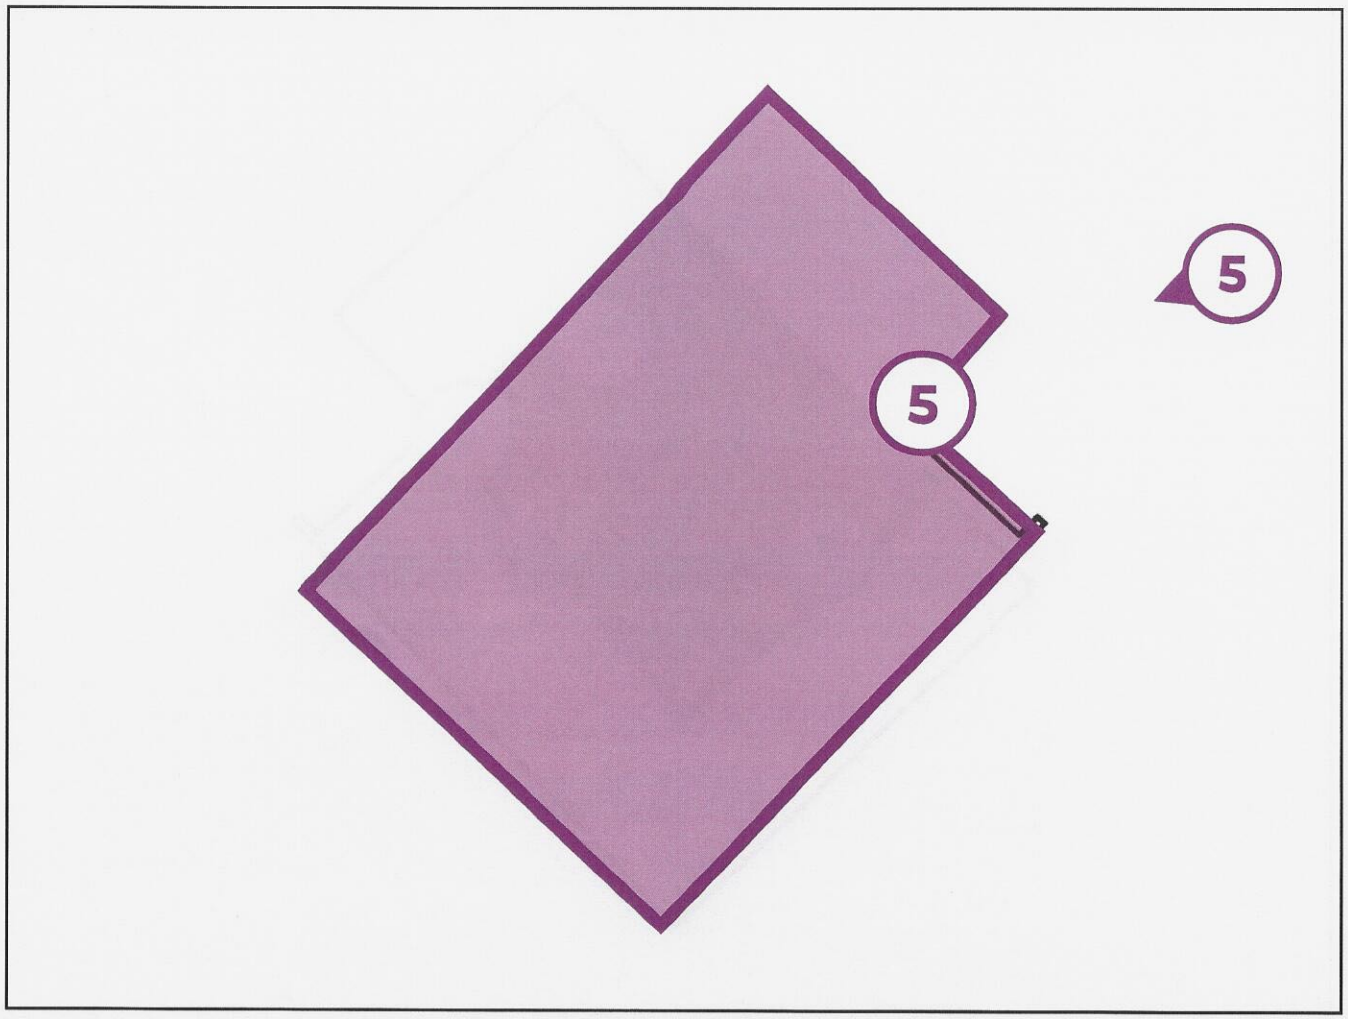
Plan 1.3: dakenplan

Beschrijving	Type	Actie
5. onderdak woning	Advies	-

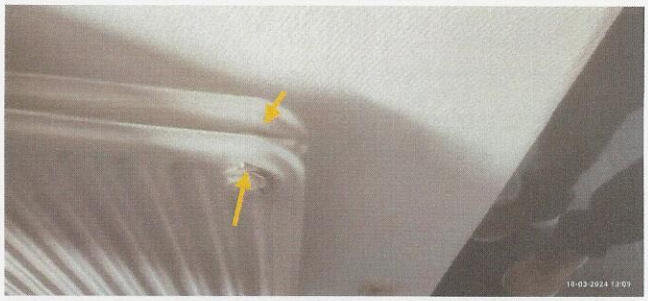
Fiche 1: dichtingen 4 oude radiatoren

Asbestmateriaal

Het asbestmateriaal valt onder de mijlpaal van 2034.

Verwijderen

Eindbeoordeling materiaalrisico	Laag materiaalrisico en/of verlaagde kans op vezelvrijgave

Gebondenheid	Categorie 2: niet-hechtgebonden met matrix
Asbestsoort (vezeltype)	Alleen chrysotiel
Asbestconcentratie	Hoog (>= 50%)
Afschermingsgraad van het gehele materiaal	Enkel randen niet afgeschermd maar geen contact met binnenluchtstromen
Toestand van het materiaal	Licht beschadigd, licht verweerd. Intact materiaal type Pical – asbestboard of categorie III 'gebondenheid'

Beschrijving	dichtingen 4 oude radiatoren
Omgeving	Binnen
Primaire drager	Ruimteverwarming
Asbestmateriaal	Pakking, dichting
Bindmiddel van asbestmateriaal	Karton - papier - viltachtig
Gebondenheid op basis van bindmiddel	Niet-hechtgebonden
Hoeveelheid (gewicht - aantal)	• 1,00 kg - 1 stuk
Totaal gewicht	1,00 kg
Eenvoudig bereikbaar	Ja
Bevestigingswijze	• Geklemd

- Zorg voor een veilig beheer. Vermijd het beschadigen van het asbestmateriaal. Controleer de toestand jaarlijks op wijzigingen.

- Eenvoudige handelingen: mag via doe-het-zelf of door werknemer(s) met opleidingsattest eenvoudige handelingen
  pakkingen en dichtingen mogen via deze methode verwijderd worden

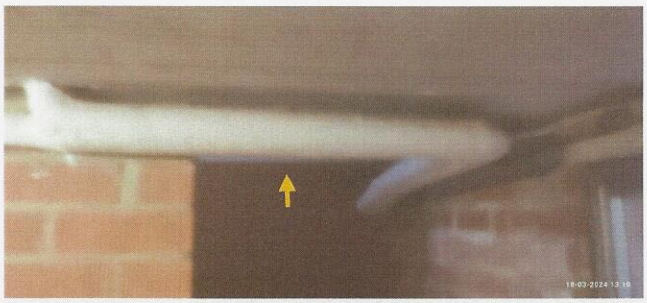
Fiche 7: leidingisolatie kelder

Geen asbest

#	Type	Referentie	Resultaat
7.1	Mengmonster	r002392430 bocht	Geen asbest
7.2	Mengmonster	r002392431 rechte stukken	Geen asbest
