Asbestinventarisattest

Wijerdijk 30, 3620 Lanaken

Attestnummer : **20240807-000249.000**
Uitgegeven op : **07.08.2024**
Geldig tot : **Onbeperkt** (er werden geen asbestmaterialen aangetroffen)

Asbestveilig

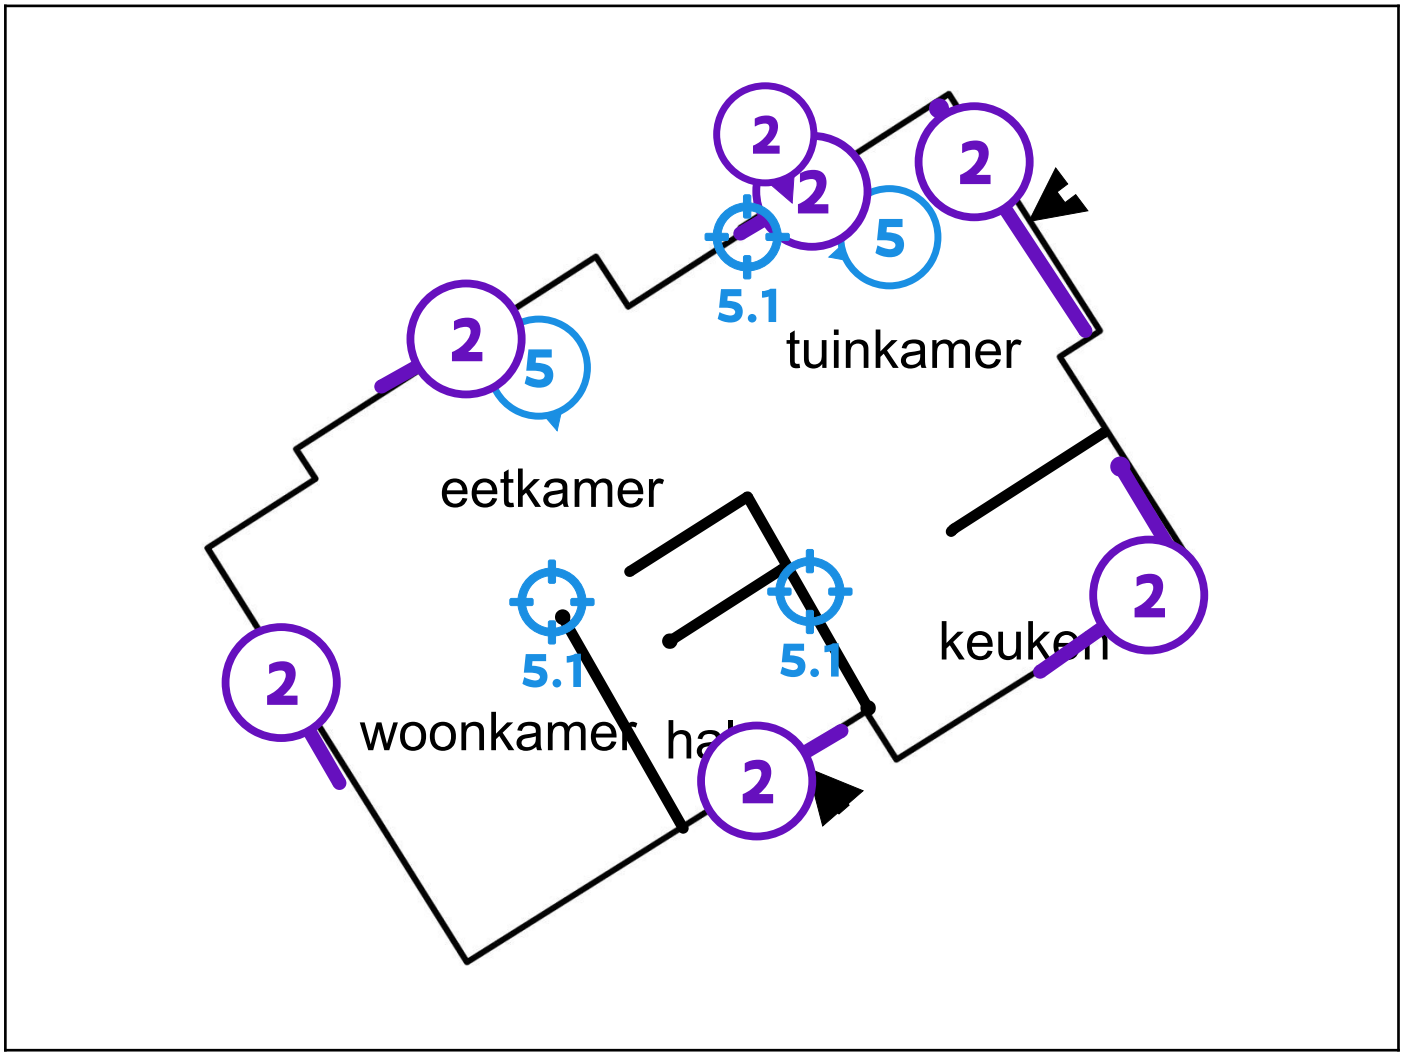
Plan 1.1: nv0

Beschrijving	Type	Actie
2. siliconen ramen	Advies	-
5. pleister wanden	Geen asbest	-
5.1 Code: r002427842	Mengmonster	-

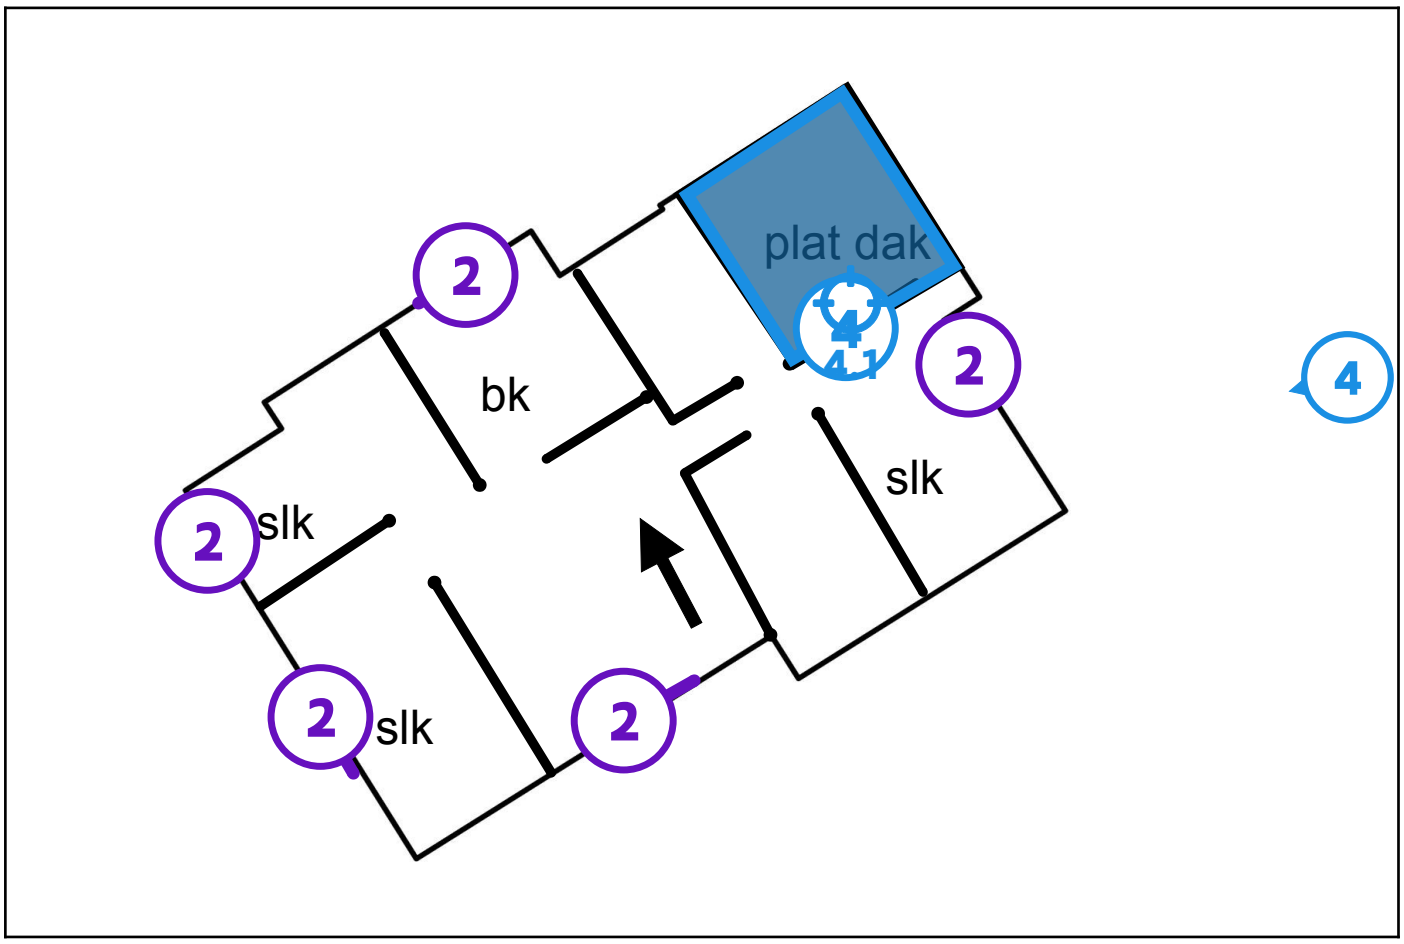
Plan 1.2: nv1

Beschrijving	Type	Actie
2. siliconen ramen	Advies	-
4. roofing plat dak terras en dakuitsprong	Geen asbest	-
4.1 Code: r002427964	Puntmonster	-

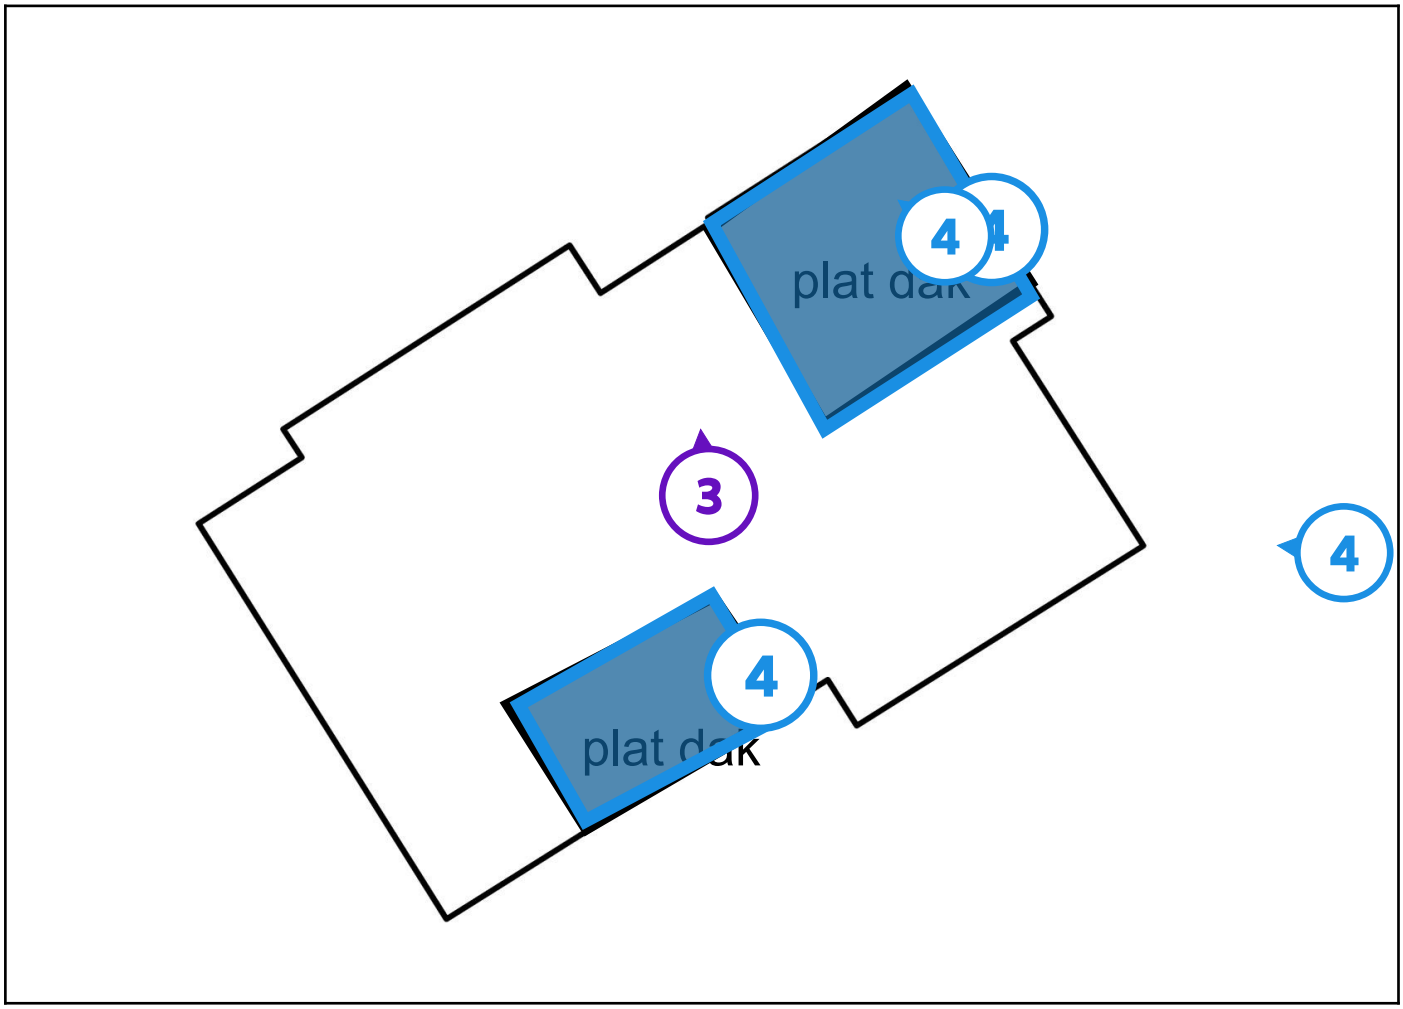
Plan 1.3: dakenplan

Beschrijving	Type	Actie
3. onderdak woning en garage	Advies	-
4. roofing plat dak terras en dakuitsprong	Geen asbest	-

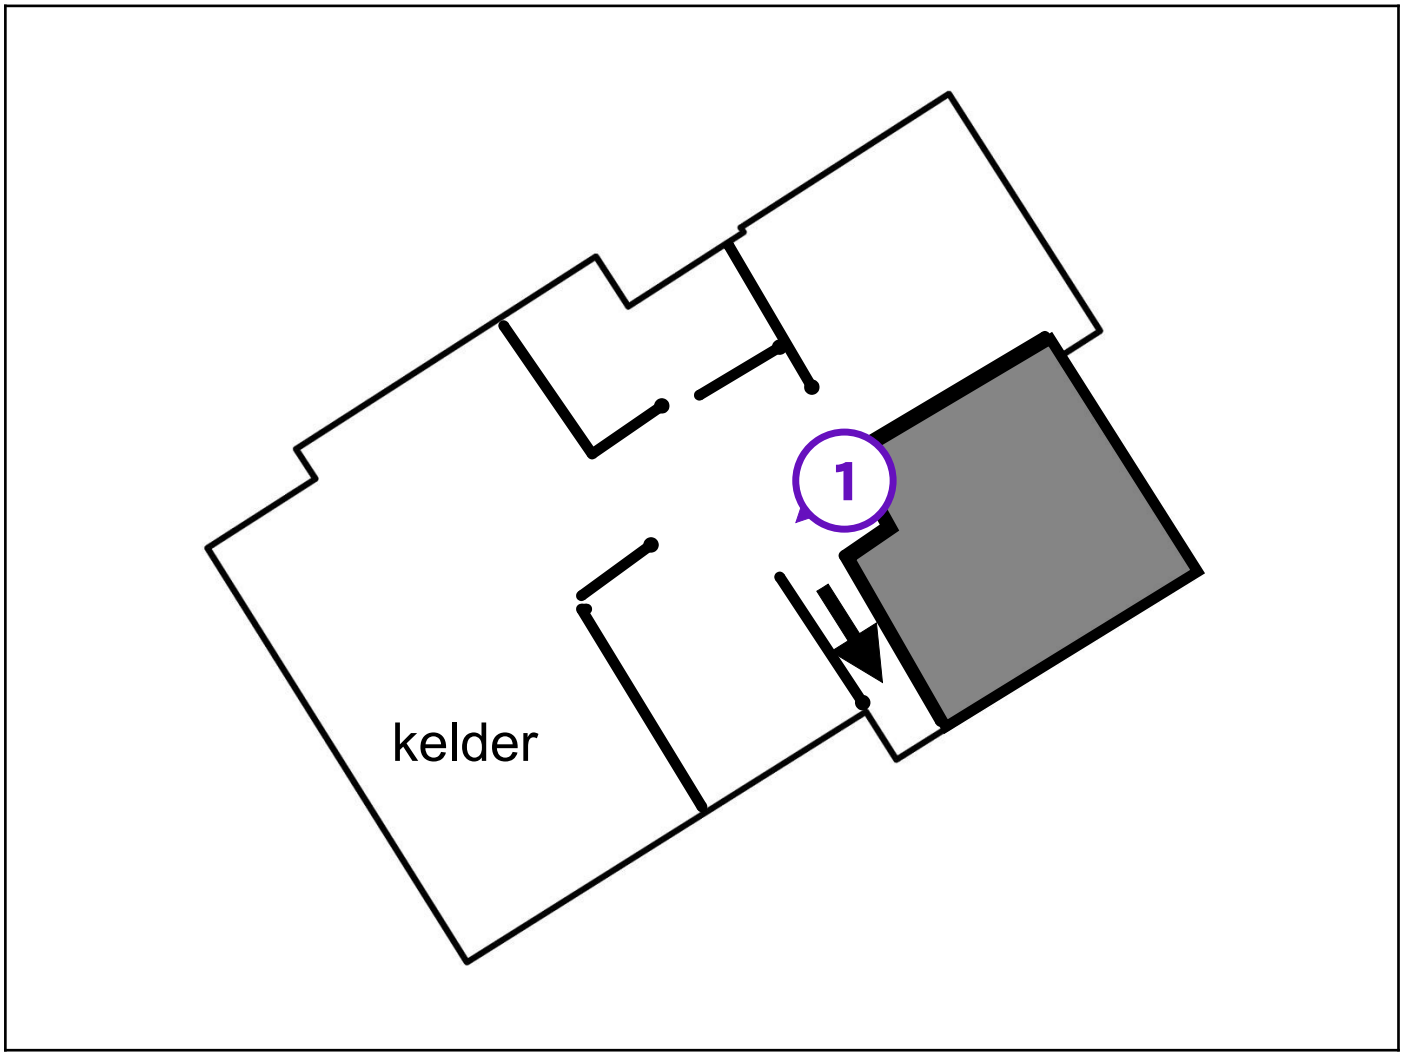
Plan 1.4: kelder

Beschrijving	Type	Actie
1. plafonds in gipskartonplaten en houtwolcementplaten	Advies	-

in de kelder hangt een systeemplafond van houtwolcementplaten , niet asbestverdacht

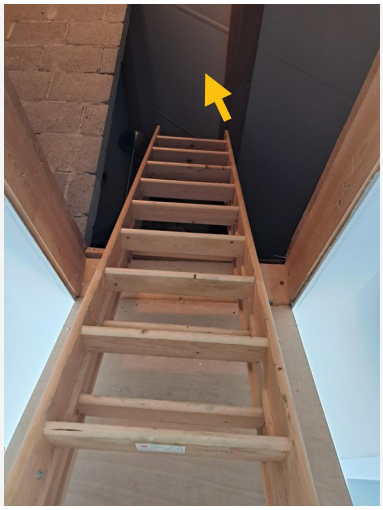
Fiche 3: onderdak woning en garage

in de garage alsook in de woning is te zien dat er kant en klare sandwichpanelen geplaatst zijn op het dak

hier ligt dus geen asbesthoudend menuiserite onderdak
