Asbestinventarisattest

Rozenlaan 3, 3620 Lanaken

Attestnummer : **20260923-000520.000**
Uitgegeven op : **23.09.2026**
Geldig tot : **23.09.2036**

Niet-asbestveilig

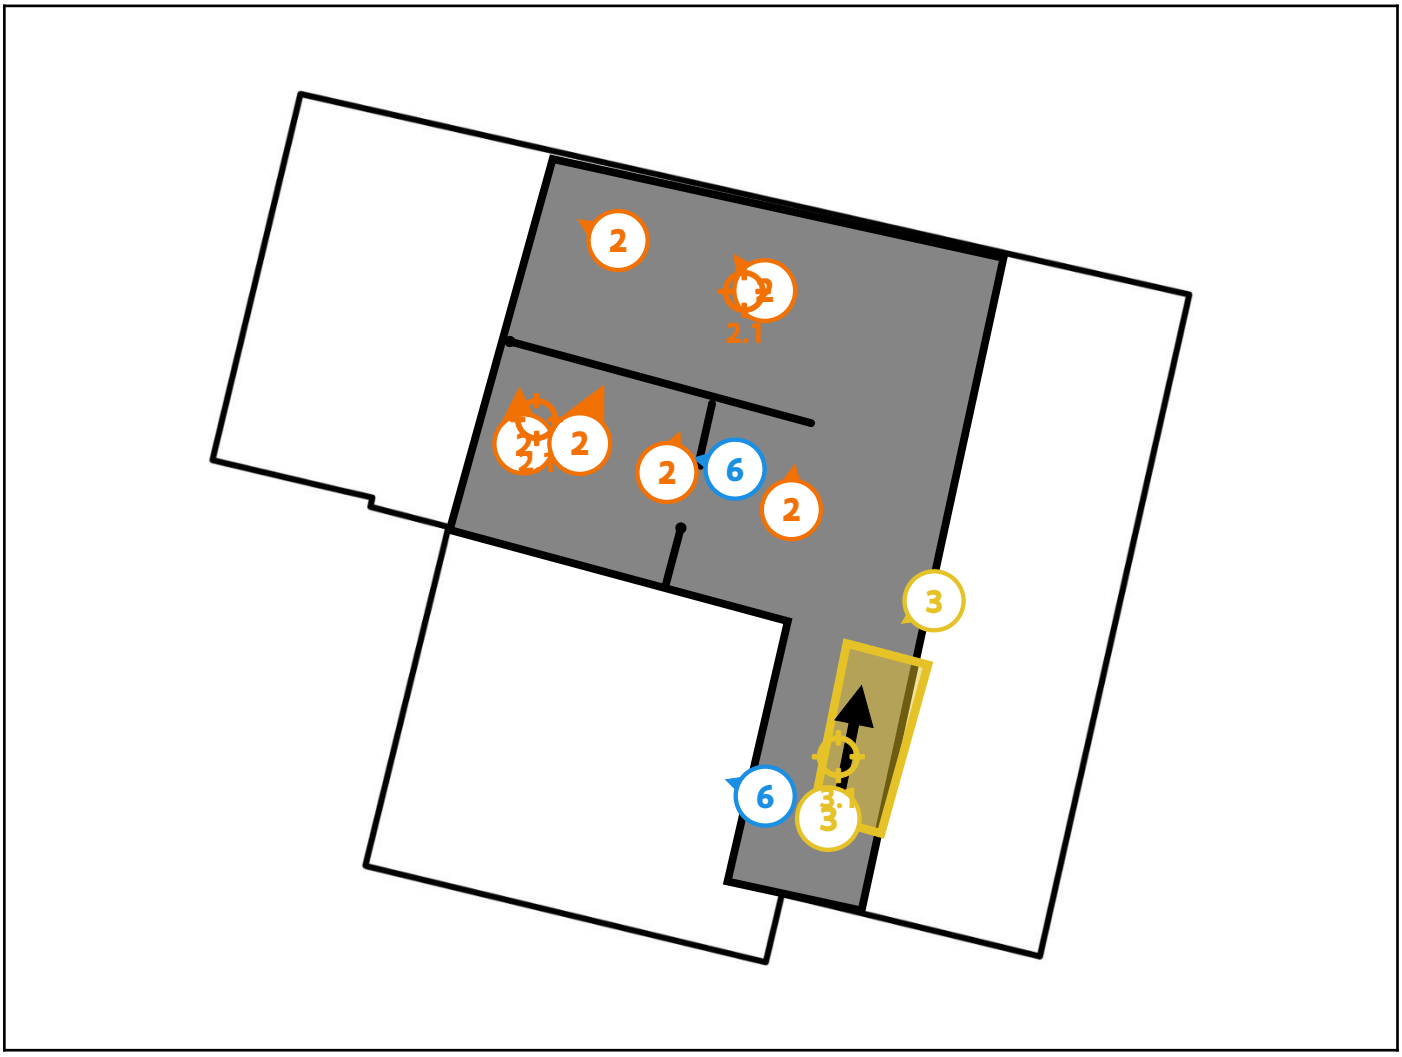
Plan 1.1: kelder

Beschrijving	Type	Actie
2. Leidingisolatie 6 bochten in gips	Asbestmateriaal	Verwijderen
2.1 Code: h0014	Mengmonster	-
3. traptreden naar kelder (type Massal)	Asbestmateriaal	Zorgvuldig beheren
3.1 Code: h0016	Puntmonster	-
6. bakeliet afdekplaatjes electra	Geen asbest	-

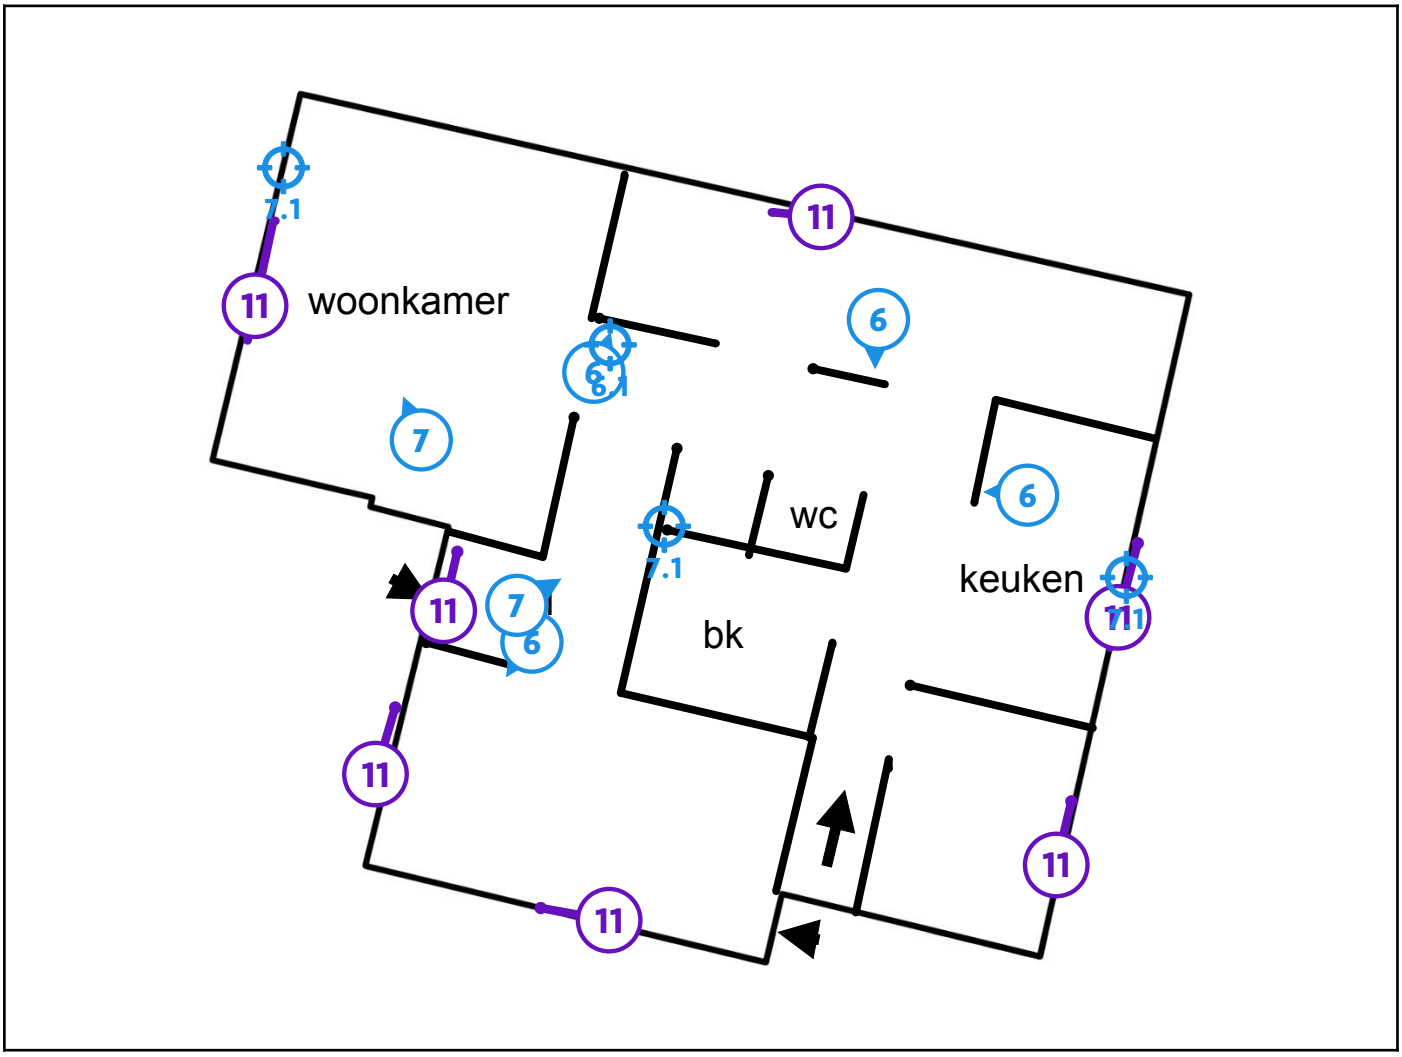
Plan 1.2: nv0

Beschrijving	Type	Actie
6. bakeliet afdekplaatjes electra	Geen asbest	-
6.1 Code: h0015	Puntmonster	-
7. Pleisterwerk muren	Geen asbest	-
7.1 Code: h0011	Mengmonster	-
11. siliconen ramen	Overige ruimte of materiaal	-

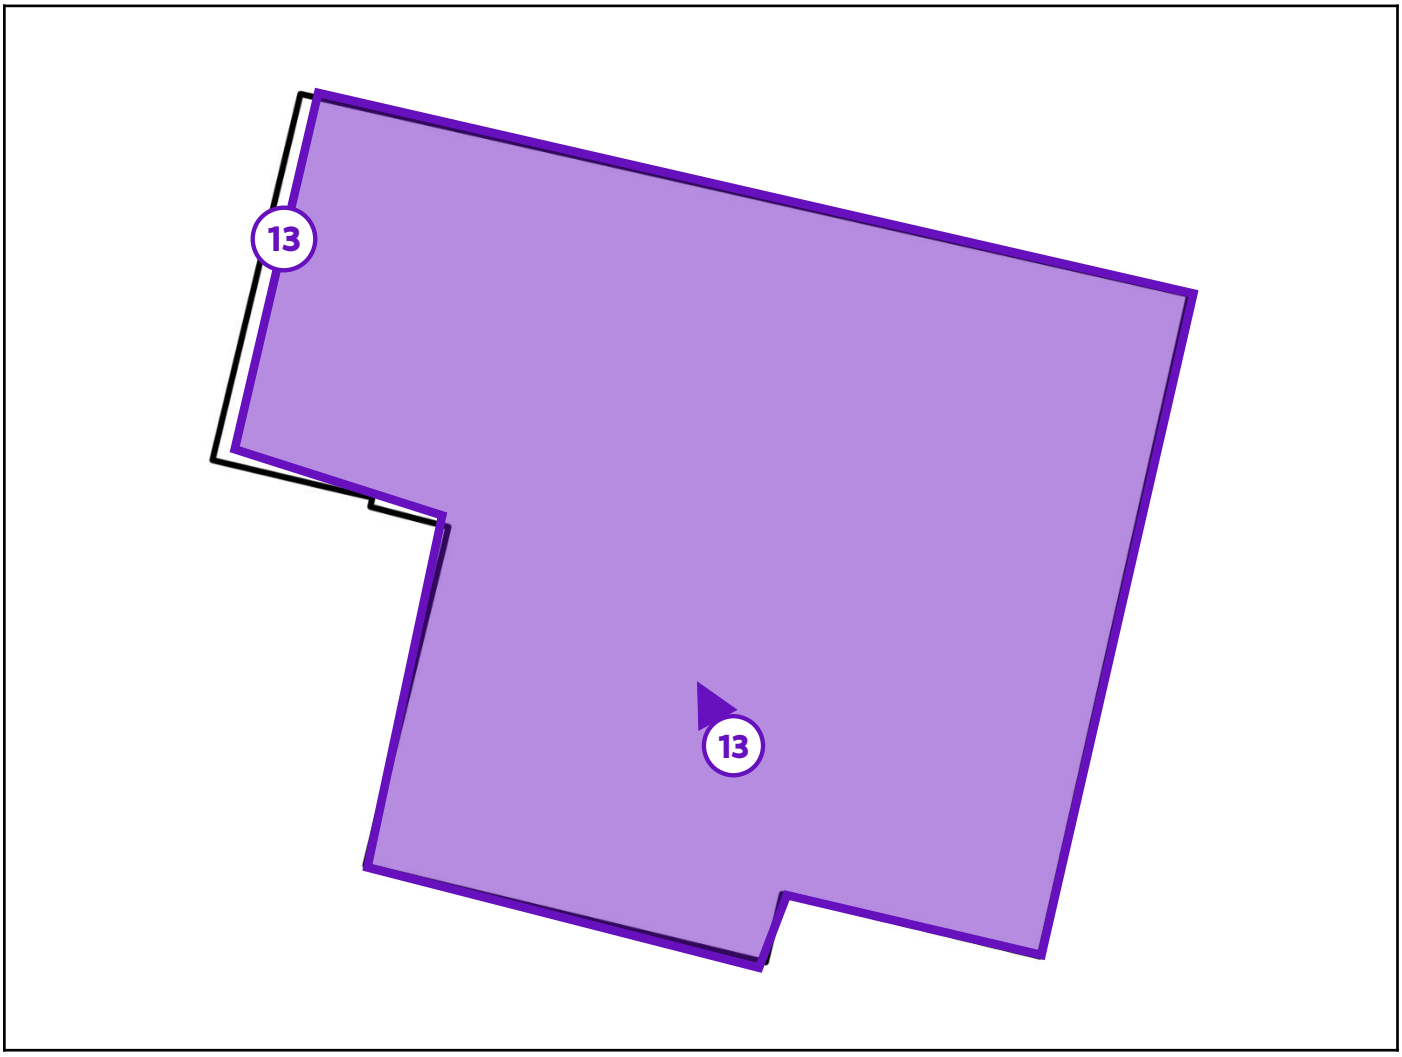
Plan 1.3: zolder

Beschrijving	Type	Actie
13. onderdak niet inspecteerbaar	Overige ruimte of materiaal	-

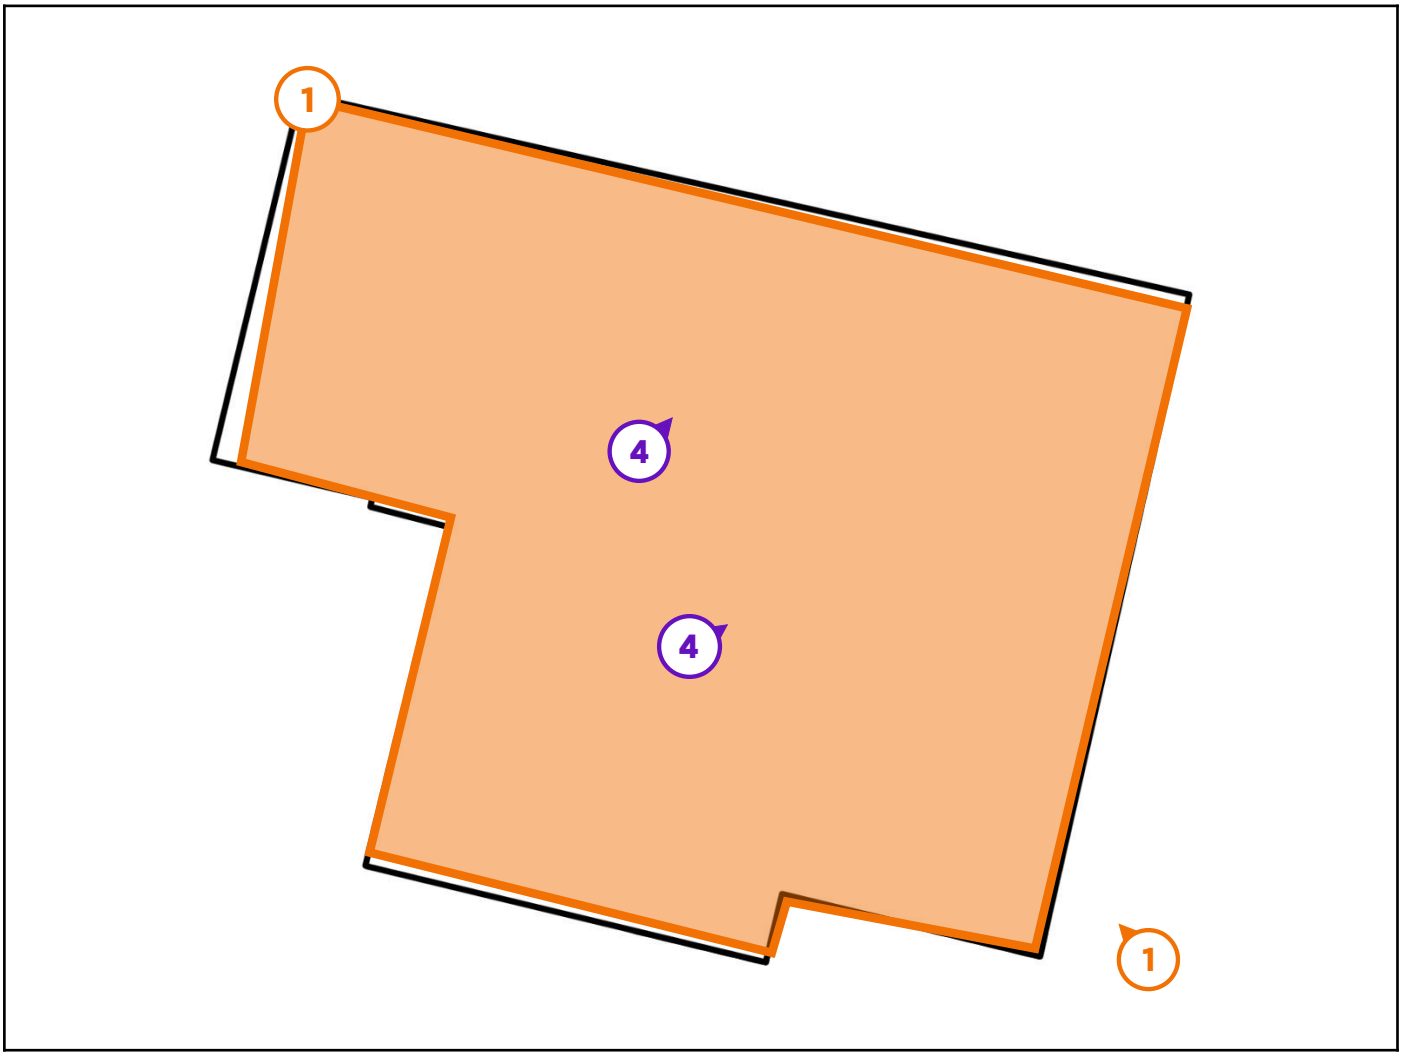
Plan 1.4: dakenplan

Beschrijving	Type	Actie
1. leien dak	Asbestmateriaal	Verwijderen
4. Schoorsteen rookgaskanaal	Beperking	-

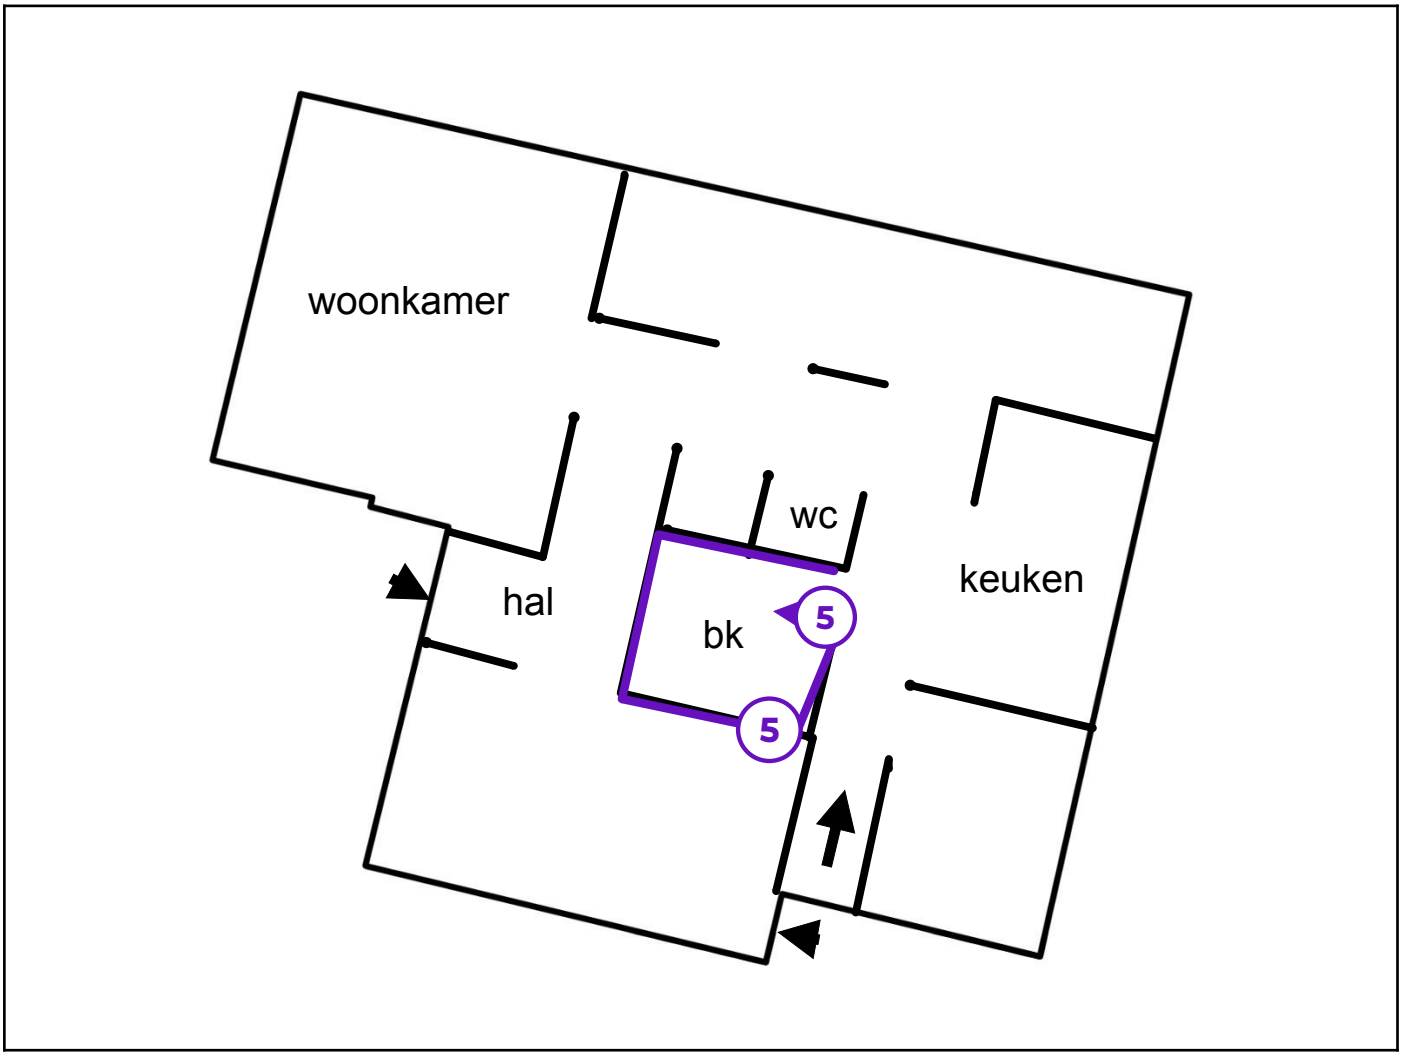
Plan 1.5: nv0 kopie

Beschrijving	Type	Actie
5. eventuele tegellijm achter wandtegels badkamer en wc	Advies	-

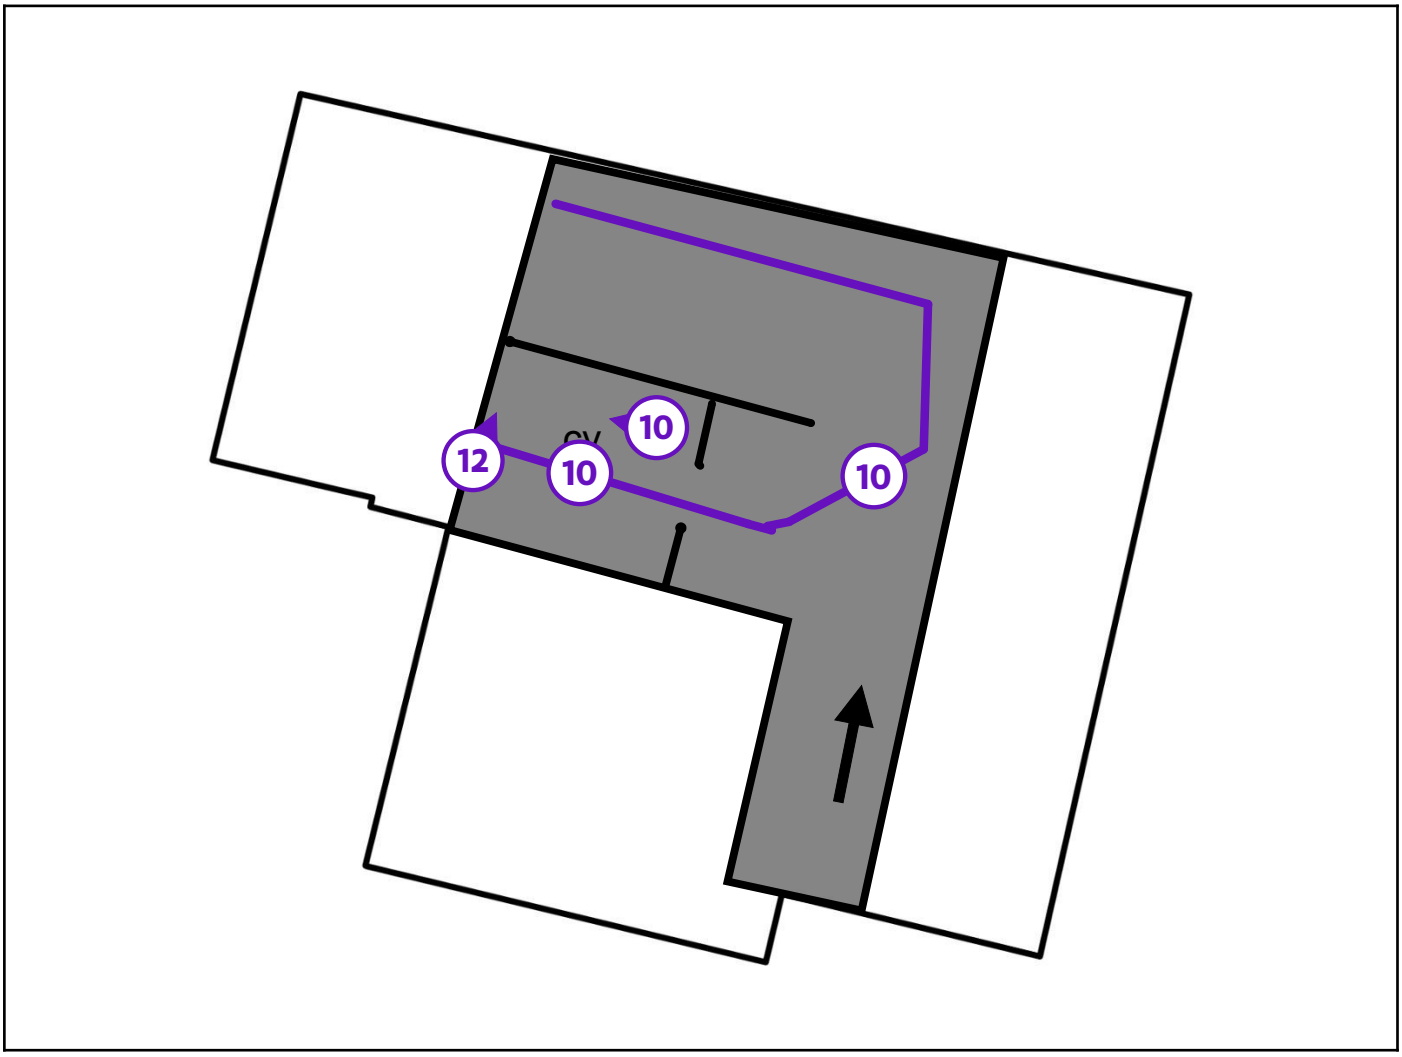
Plan 1.6: kelder kopie

Beschrijving	Type	Actie
10. Leidingisolatie (niet asbestverdacht)	Overige ruimte of materiaal	-
12. CV-brander (niet verdacht)	Overige ruimte of materiaal	-

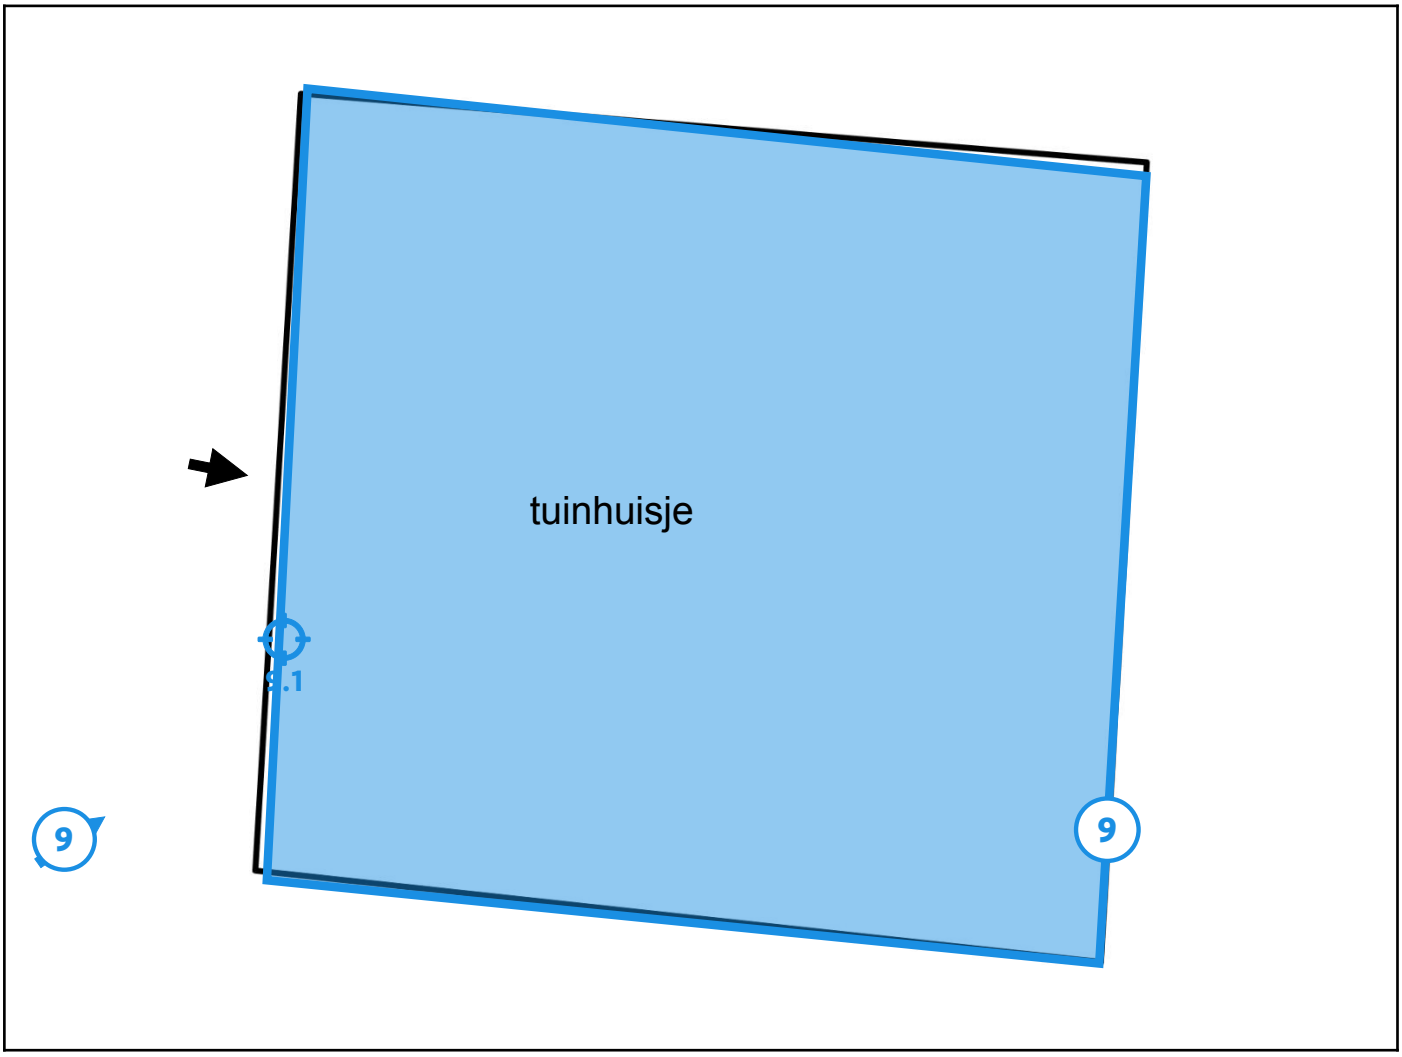
Plan 2.1: tuinhuisje

Beschrijving	Type	Actie
9. shingles dak tuinhuis	Geen asbest	-
9.1 Code: h0013	Puntmonster	-

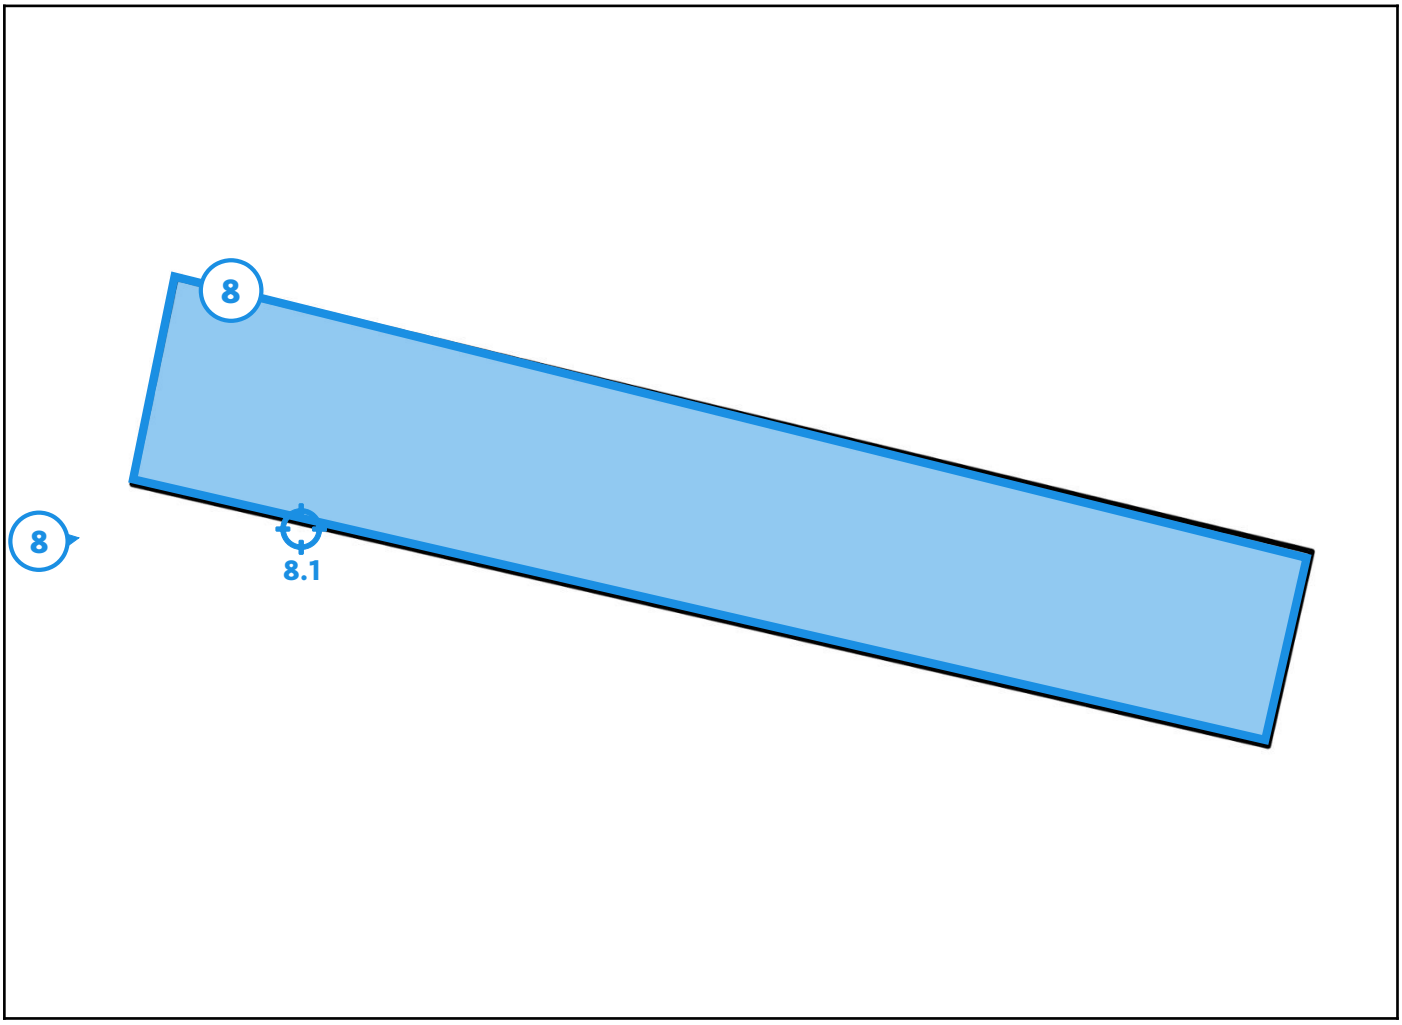
Plan 3.1: oprit

Beschrijving	Type	Actie
8. Asfalt oprit	Geen asbest	-
8.1 Code: h0012	Puntmonster	-

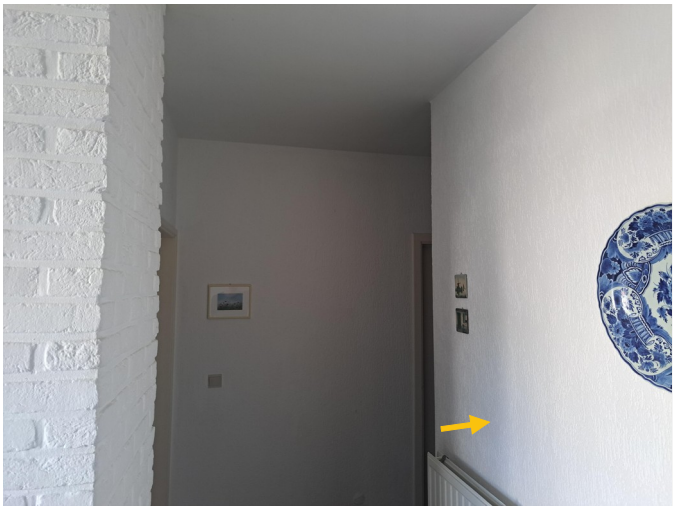
Fiche 7: Pleisterwerk muren

Geen asbest

#	Type	Referentie	Resultaat
7.1	Mengmonster	h0011	Geen asbest
