# Asbestinventarisattest

Molenweideplein 64/2, 3620 Lanaken

Attestnummer : **20260402-000362.000**
Uitgegeven op : **02.04.2026**
Geldig tot : **Onbeperkt** (tenzij de toestand wijzigt)

**Asbestveilig** (maar mogelijk niet asbestvrij)

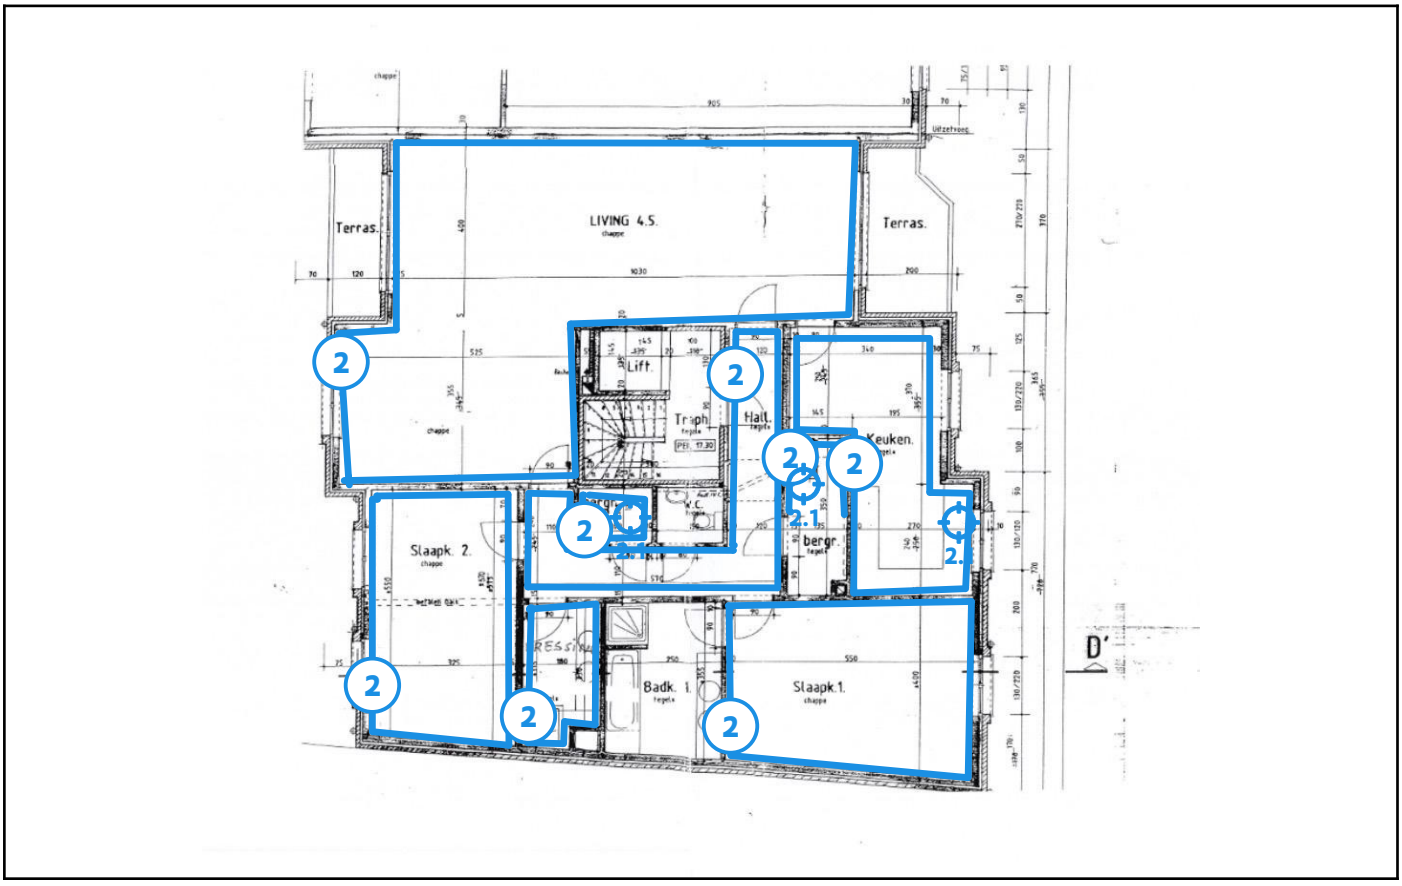
# Plan 1.1: Appartement

| Beschrijving | Type | Actie |
|---|---|---|
| 2. Muurpleister | Geen asbest | - |
| 2.1 Code: 1 | Mengmonster | - |

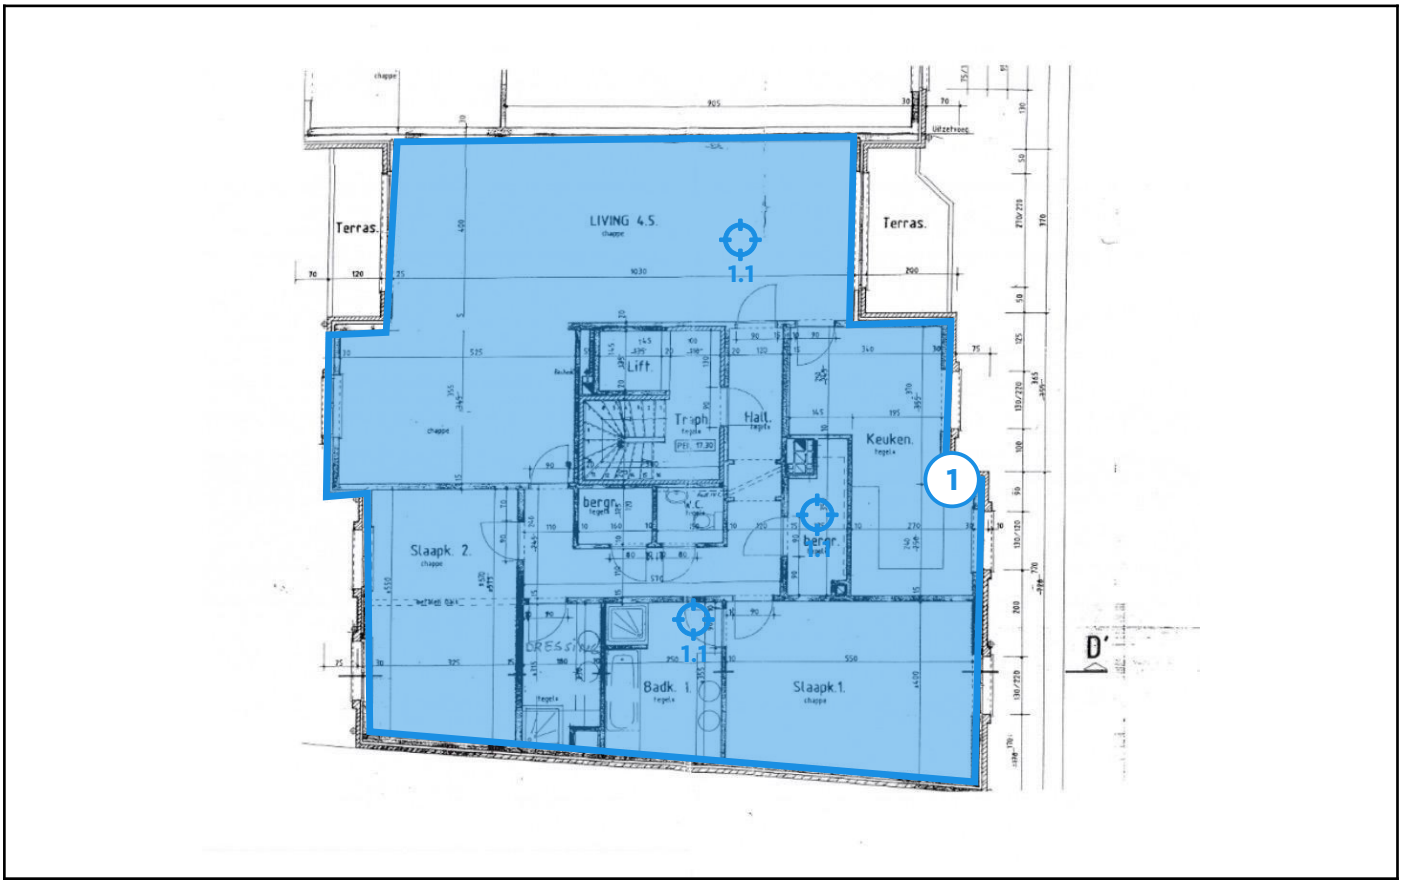
# Plan 1.2: Appartement kopie

| Beschrijving | Type | Actie |
|---|---|---|
| 1. Plafondpleister | Geen asbest | - |
| 1.1 Code: 2 | Mengmonster | - |

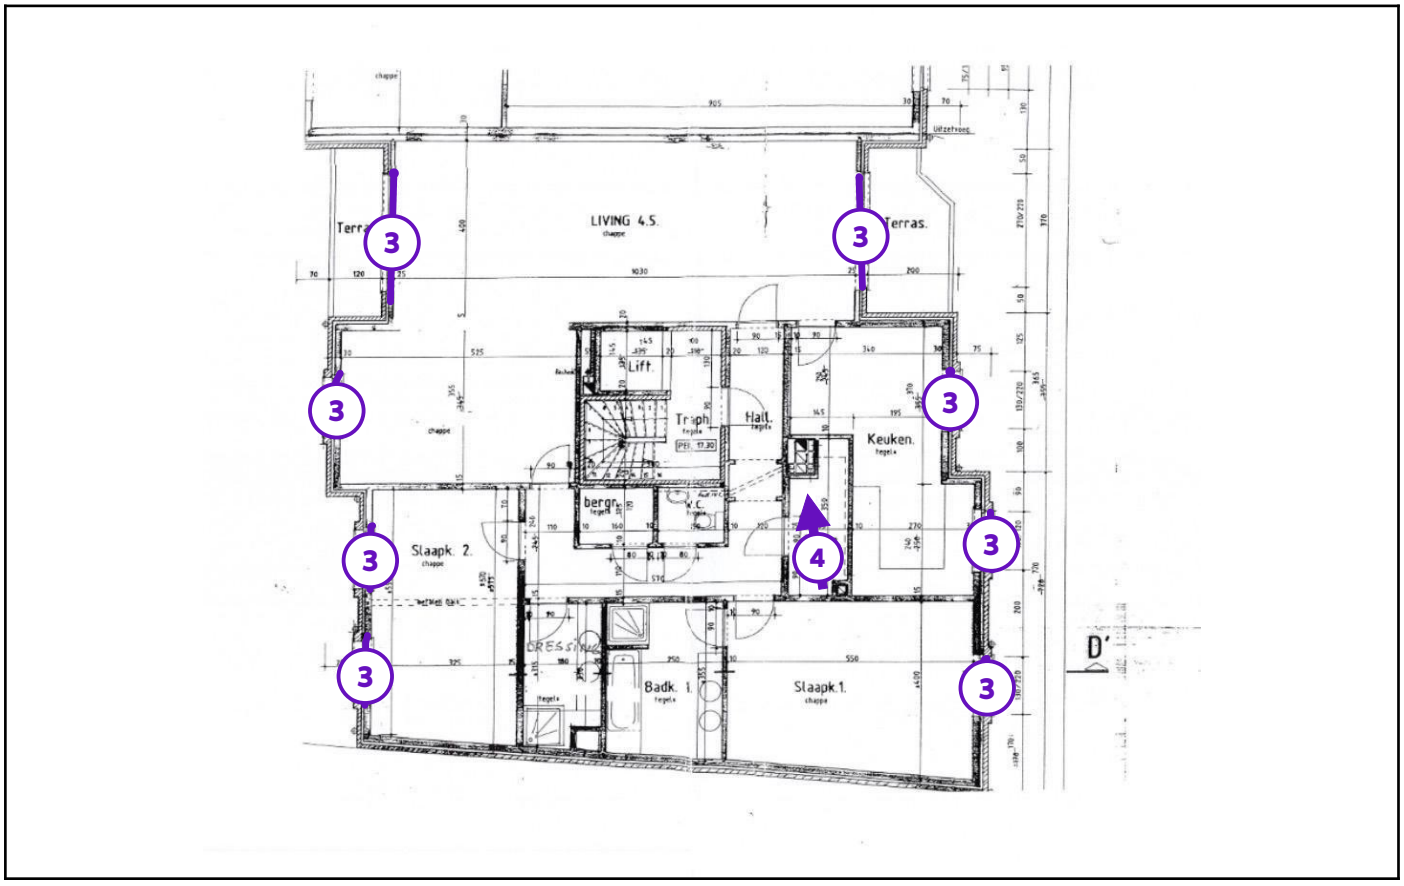
# Plan 1.3: Appartement kopie

| Beschrijving | Type | Actie |
|---|---|---|
| 3. Kit niet verdacht (visueel vastgesteld) | Overige ruimte of materiaal | - |
| 4. Cv 2021 | Overige ruimte of materiaal | - |

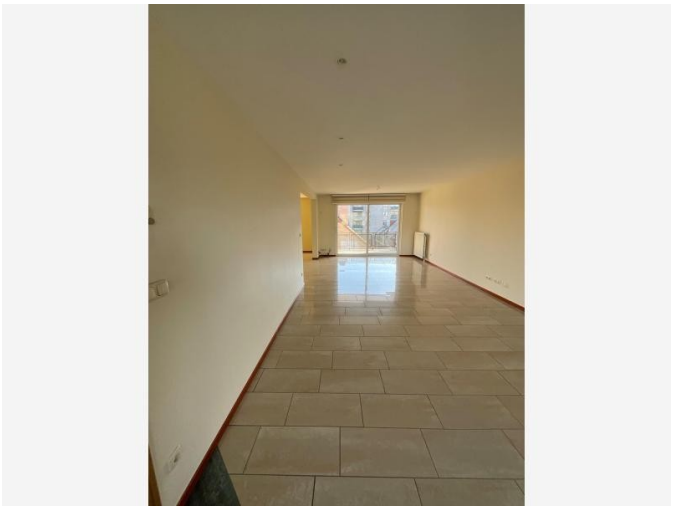
## Fiche 3: Kit niet verdacht (visueel vastgesteld)

| Beschrijving | Notitie | Terug te vinden op plannen |
|---|---|---|
| Fiche 3: Kit niet verdacht (visueel vastgesteld) | - | Plan 1.3: Appartement kopie |

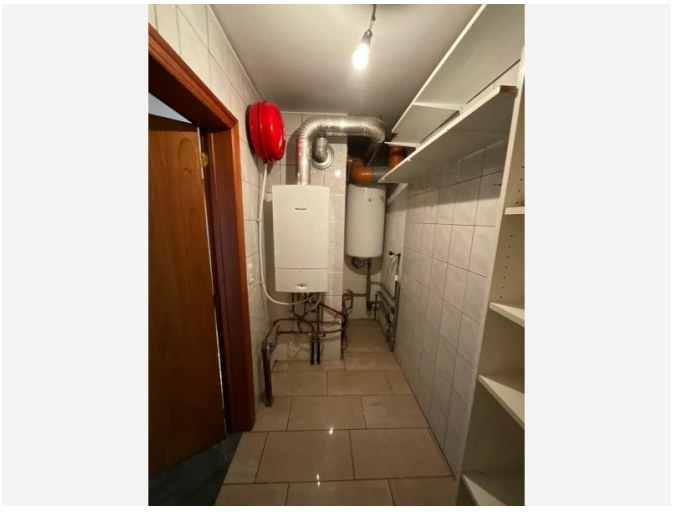
## Fiche 4: Cv 2021

| Beschrijving | Notitie | Terug te vinden op plannen |
|---|---|---|
| Fiche 4: Cv 2021 | De ketel werd in 2021 geplaatst, deze is niet asbestverdacht. | Plan 1.3: Appartement kopie |
