Asbestinventarisattest

Berenhofstraat 69/1, 3620 Lanaken

Attestnummer : **20251117-000404.000**
Uitgegeven op : **17.11.2025**
Geldig tot : **Onbeperkt** (tenzij de toestand wijzigt)

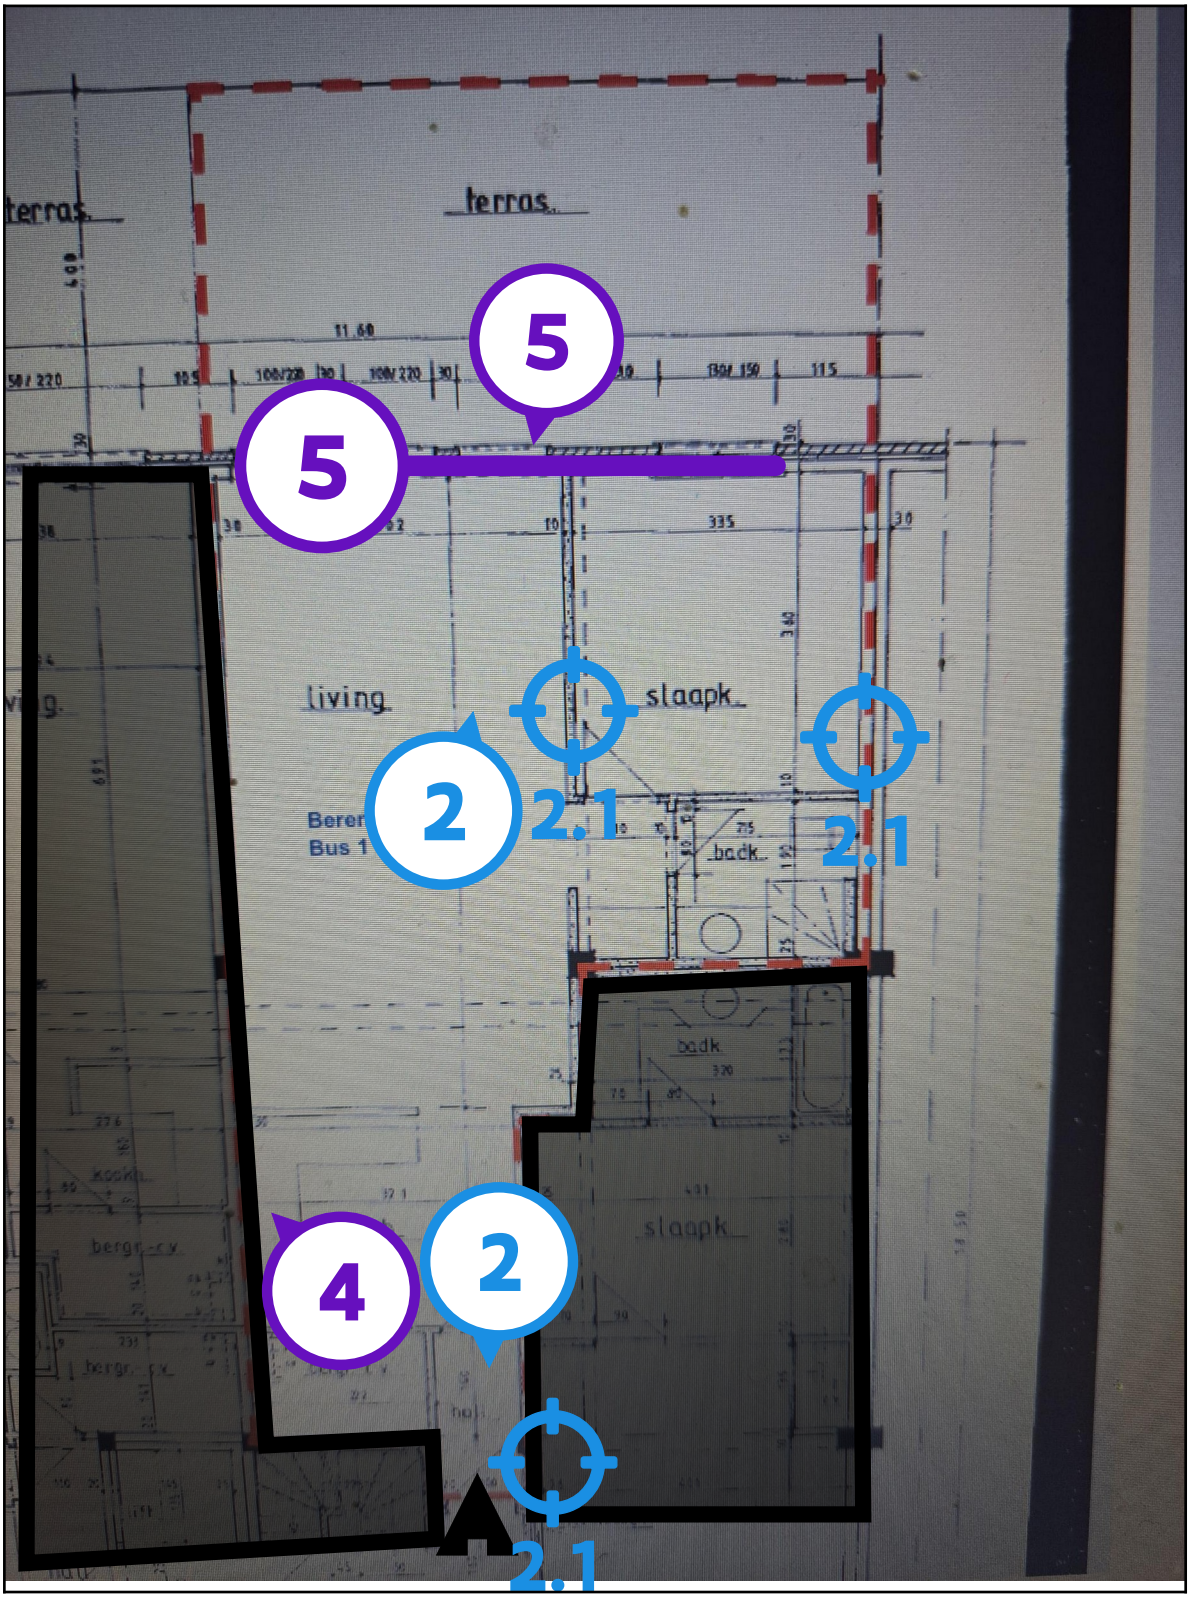
Plan 1.2: nv0

2. Pleisterwerk muren	Geen asbest	-
2.1 Code: d741	Mengmonster	-
4. stookketel-brander	Overige ruimte of materiaal	-
5. siliconen ramen	Overige ruimte of materiaal	-

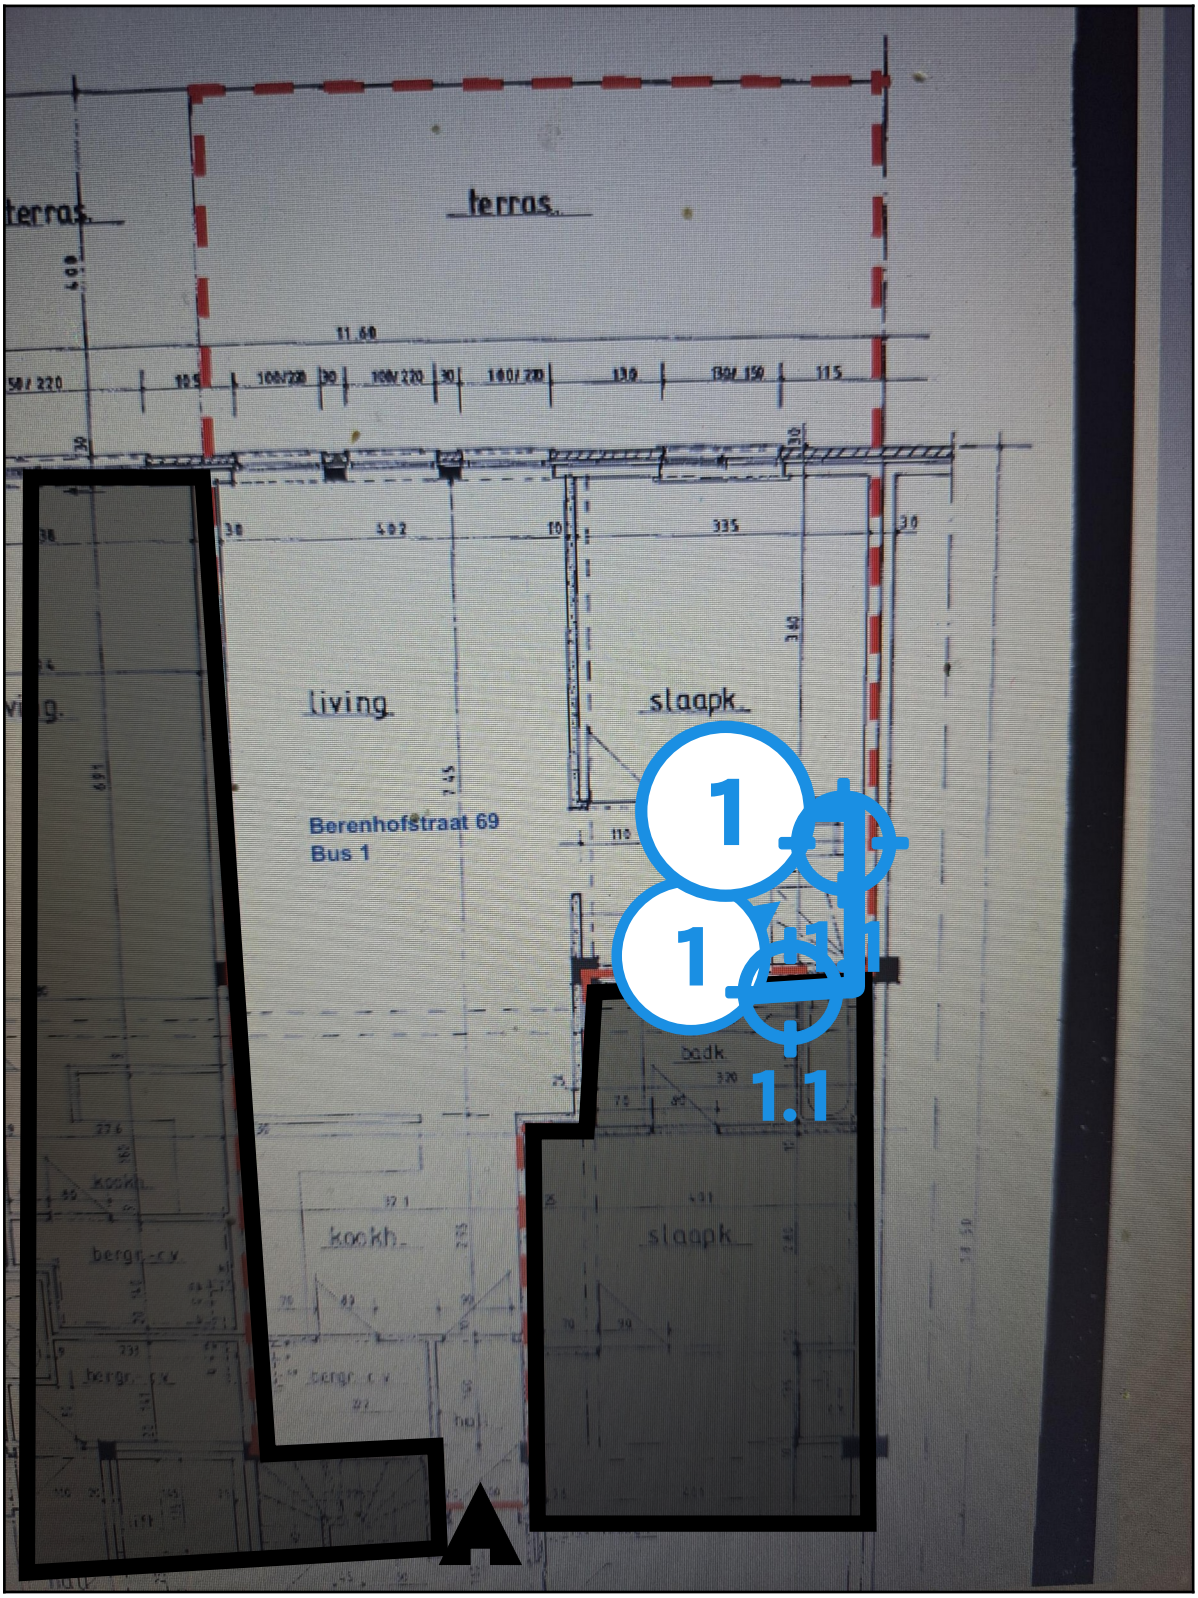
Plan 1.3: nv0

1. tegellijm achter wandtegels badkamer	Geen asbest	-
1.1 Code: d742	Mengmonster	-

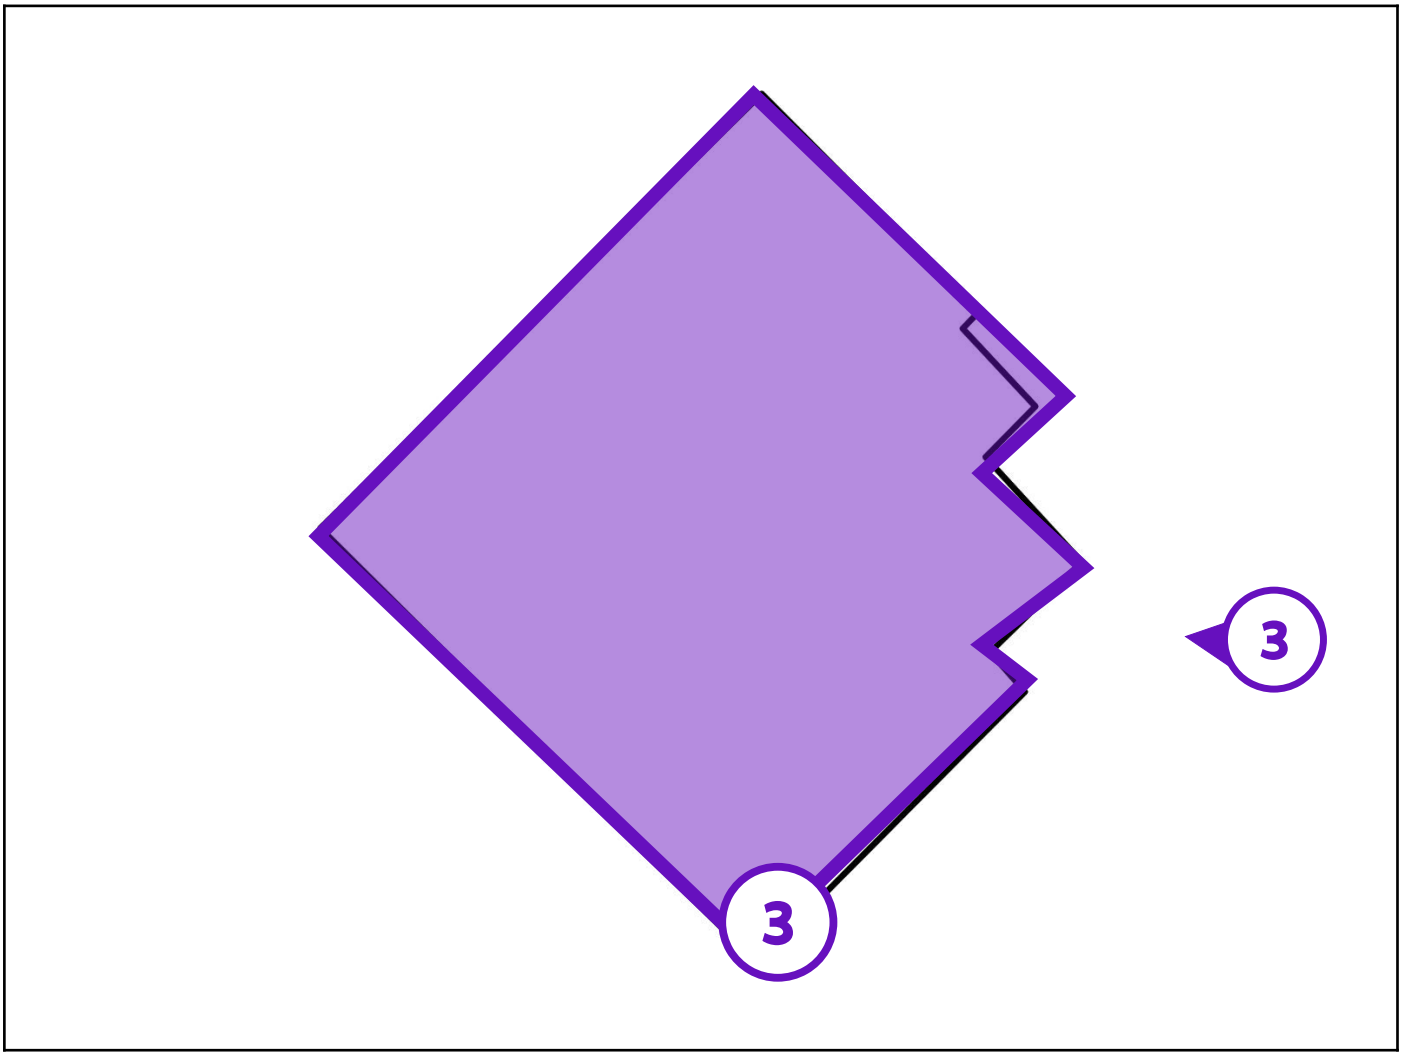
Plan 1.4: dakbedekking

Beschrijving	Type	Actie
3. dakbedekking	Overige ruimte of materiaal	-

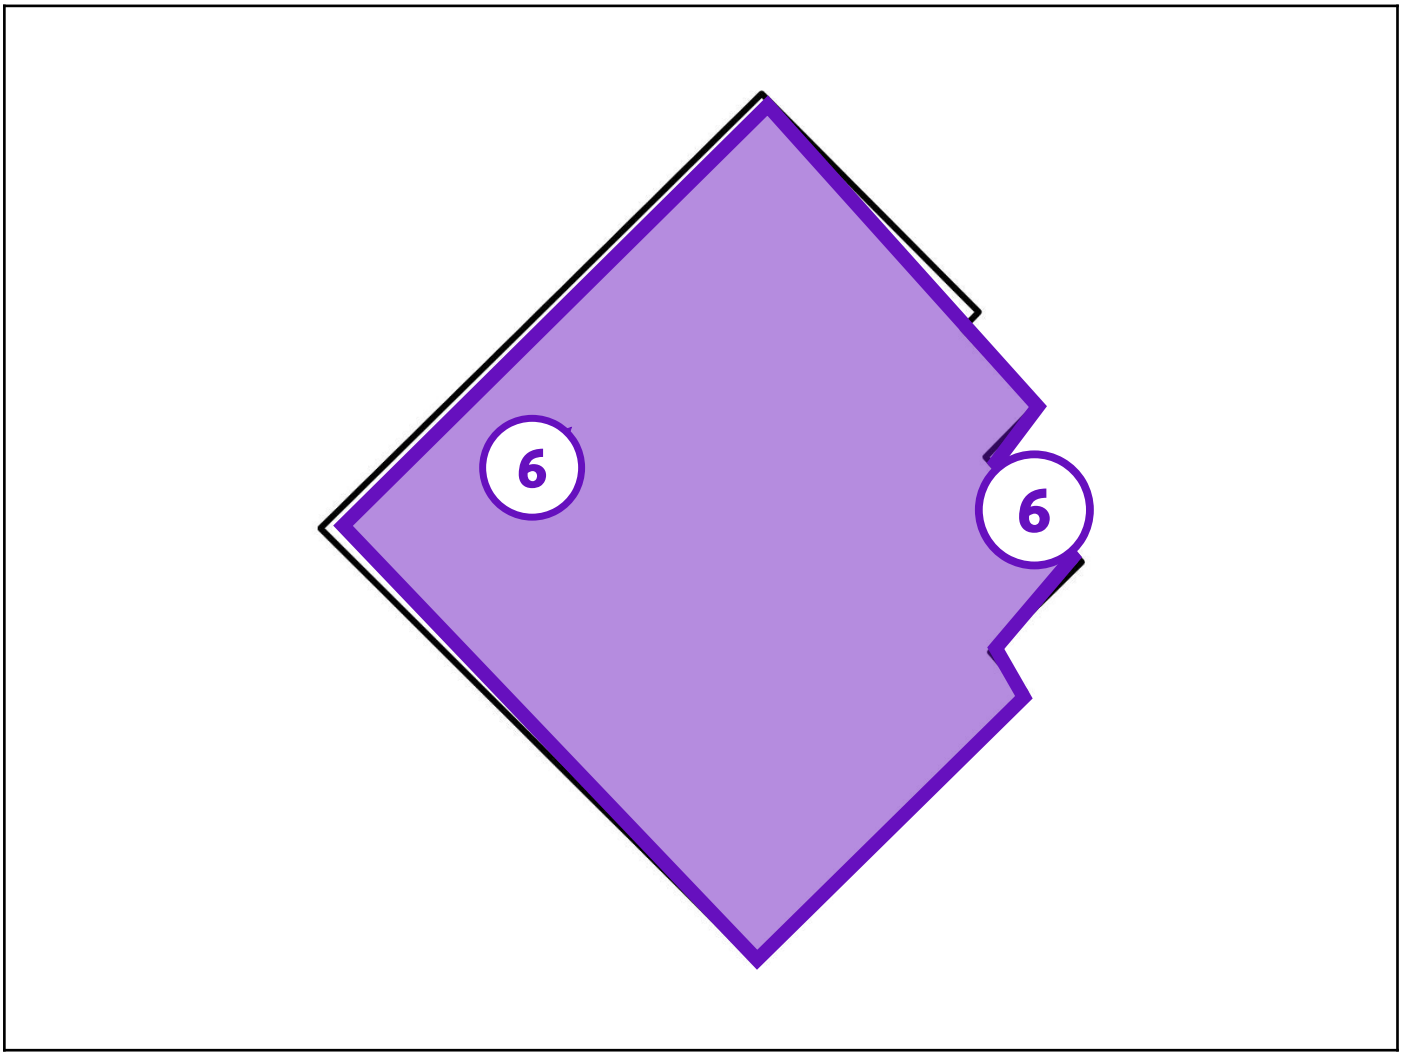
Plan 1.5: onderdak

Beschrijving	Type	Actie
6. onderdak	Overige ruimte of materiaal	-

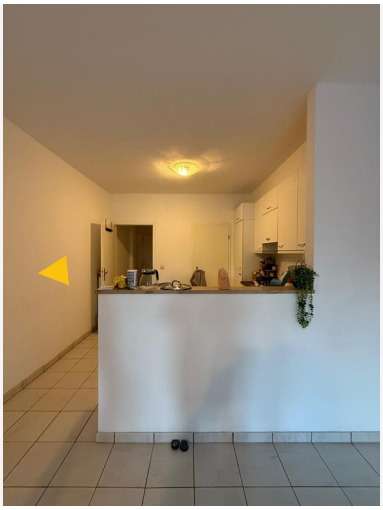
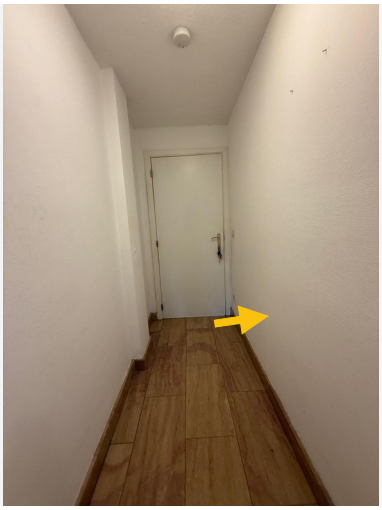
Fiche 2: Pleisterwerk muren

Geen asbest

#	Type	Referentie	Resultaat
2.1	Mengmonster	d741	Geen asbest
