Asbestinventarisattest

Lausbedstraat 4, 3630 Maasmechelen

Attestnummer : **20230415-000130.000**
Uitgegeven op : **15.04.2023**
Geldig tot : **15.04.2033**

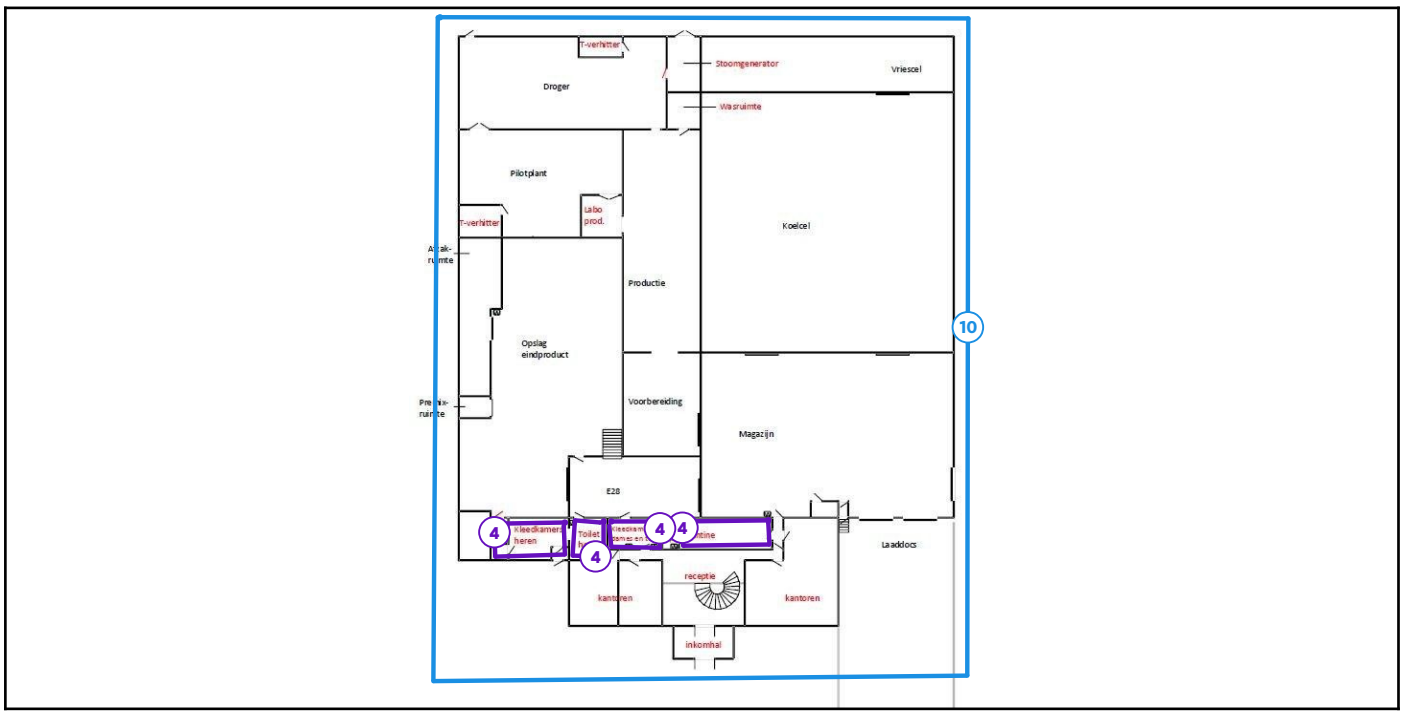
Plan 1.2: grondplan 051

Beschrijving	Type	Actie
4. Tegellijm cafetaria, toiletten en kleedkamers	Advies	-
10. Metalen wandpaneel.	Geen asbest	-

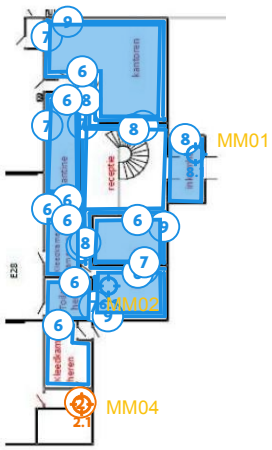
Plan 1.3: grondplan 1

Beschrijving	Type	Actie
2. Dichting aardgasleiding	Asbestmateriaal	Verwijderen
2.1 Code: MM04	Puntmonster	-
6. Pafondtegel (valsplafond)	Geen asbest	-
6.1 Code: MM02	Puntmonster	-
7. Pleisterwerk	Geen asbest	-
8. Gipsplaat als plafond	Geen asbest	-
8.1 Code: MM01	Puntmonster	-
9. Gipsplaat als wand	Geen asbest	-

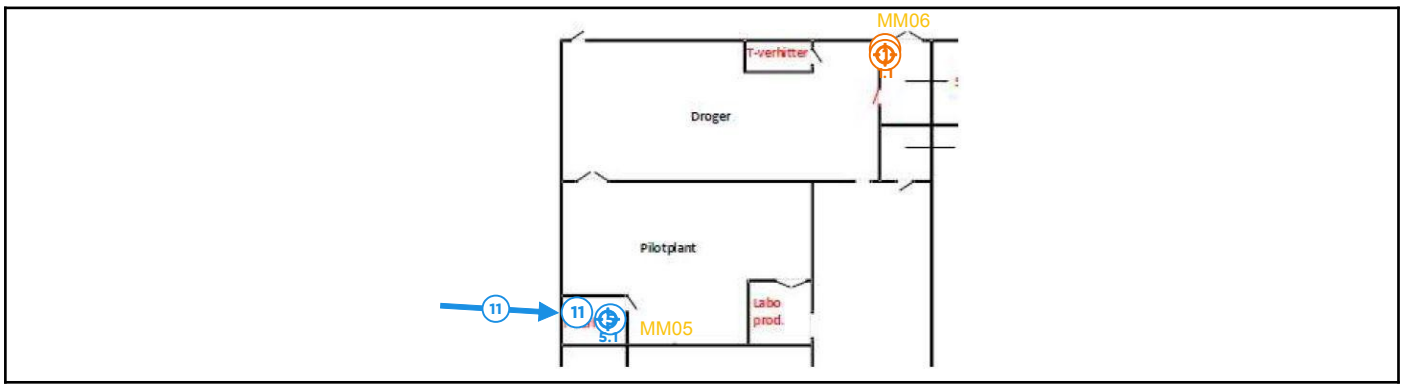
Plan 1.4: grondplan 2

Beschrijving	Type	Actie
1. Dichting aardgasleiding	Asbestmateriaal	Verwijderen
1.1 Code: MM06	Puntmonster	-
5. Dichting	Geen asbest	-
5.1 Code: MM05	Puntmonster	-
11. Vlaskoord	Geen asbest	-

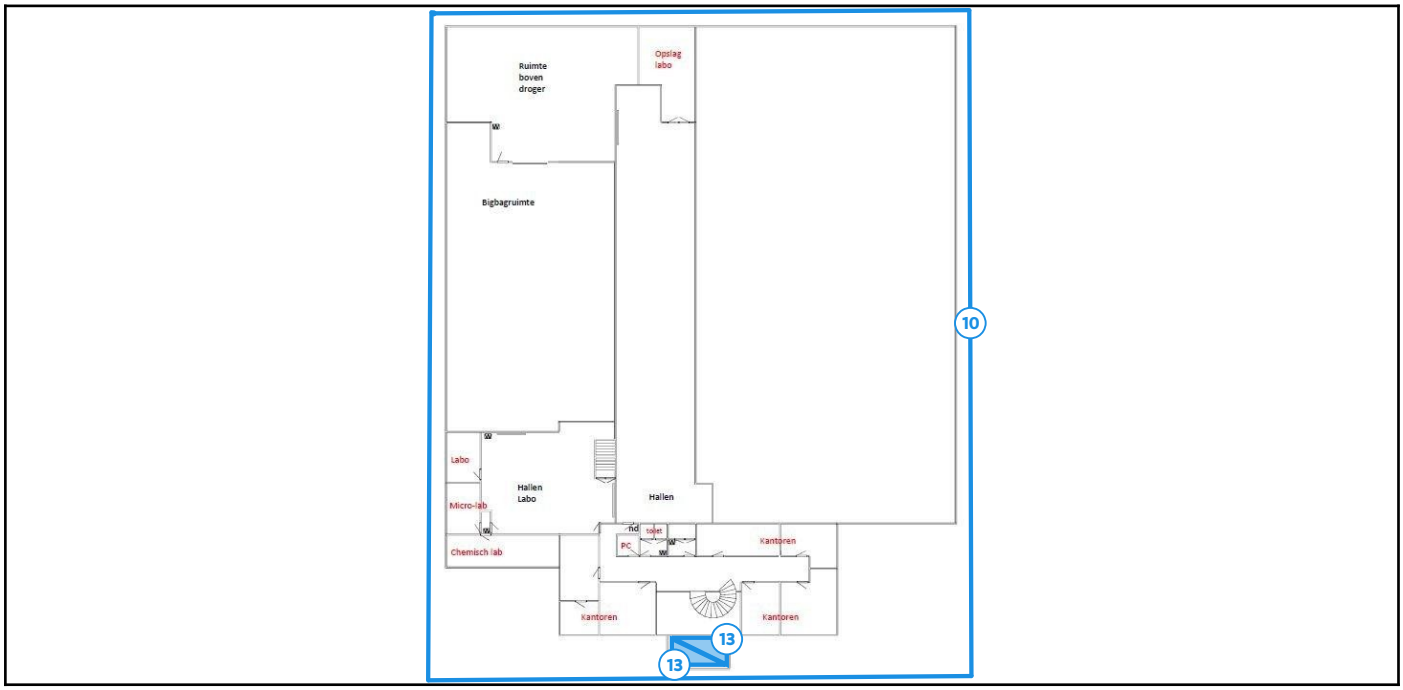
Plan 1.6: Verdiep 1 051

Beschrijving	Type	Actie
10. Metalen wandpaneel.	Geen asbest	-
13. EPDM op dak inkom	Geen asbest	-

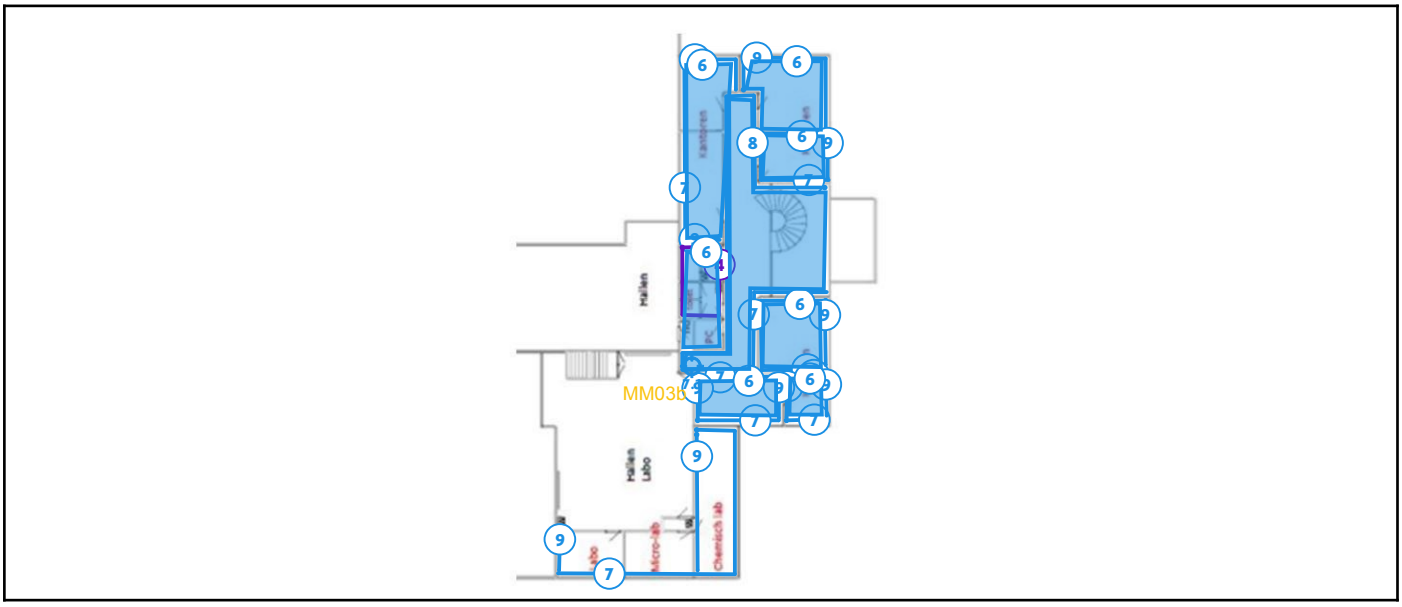
Plan 1.7: Verdiep 1 1

Beschrijving	Type	Actie
4. Tegellijm cafetaria, toiletten en kleedkamers	Advies	-
6. Pafondtegel (valsplafond)	Geen asbest	-
7. Pleisterwerk	Geen asbest	-
7.1 Code: MM03	Mengmonster	-
8. Gipsplaat als plafond	Geen asbest	-
9. Gipsplaat als wand	Geen asbest	-

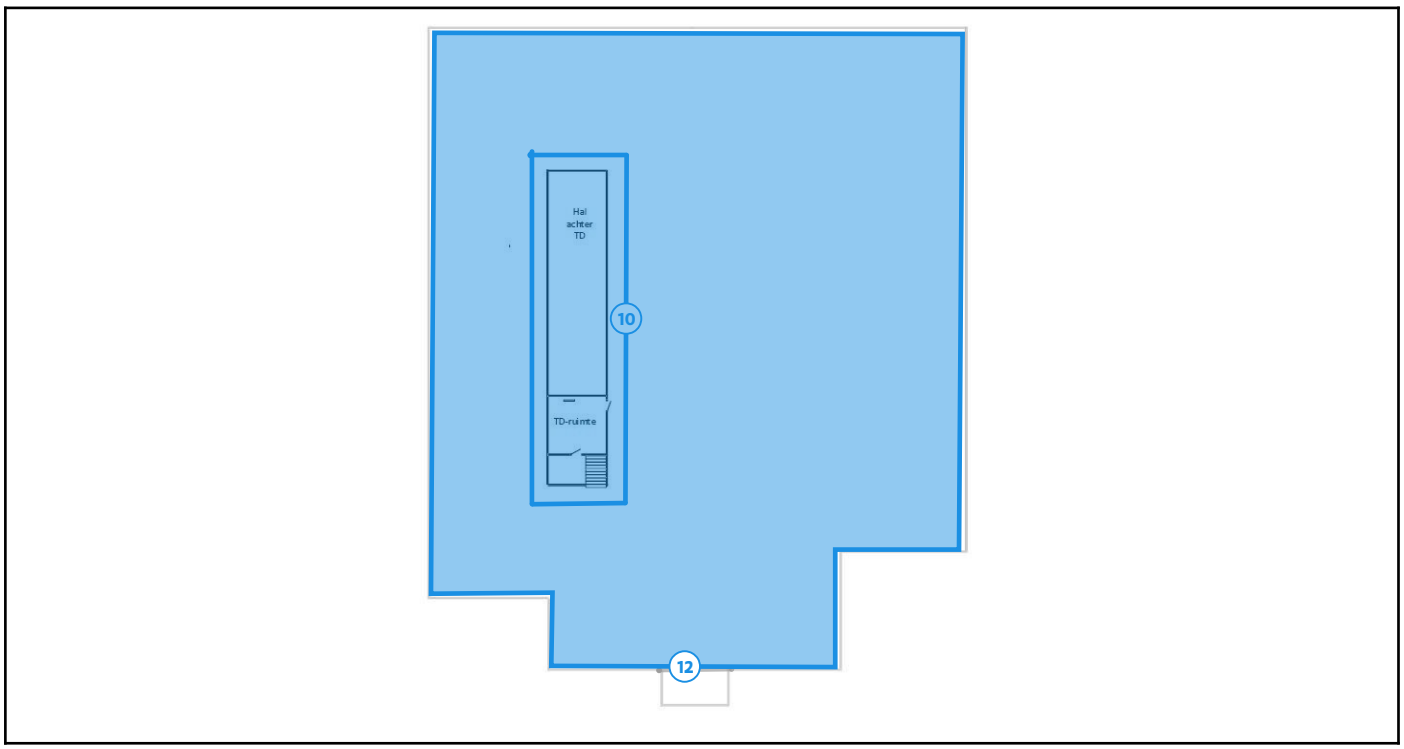
Plan 1.8: Verdiep 2 051

Beschrijving	Type	Actie
10. Metalen wandpaneel.	Geen asbest	-
12. EPDM op dak	Geen asbest	-

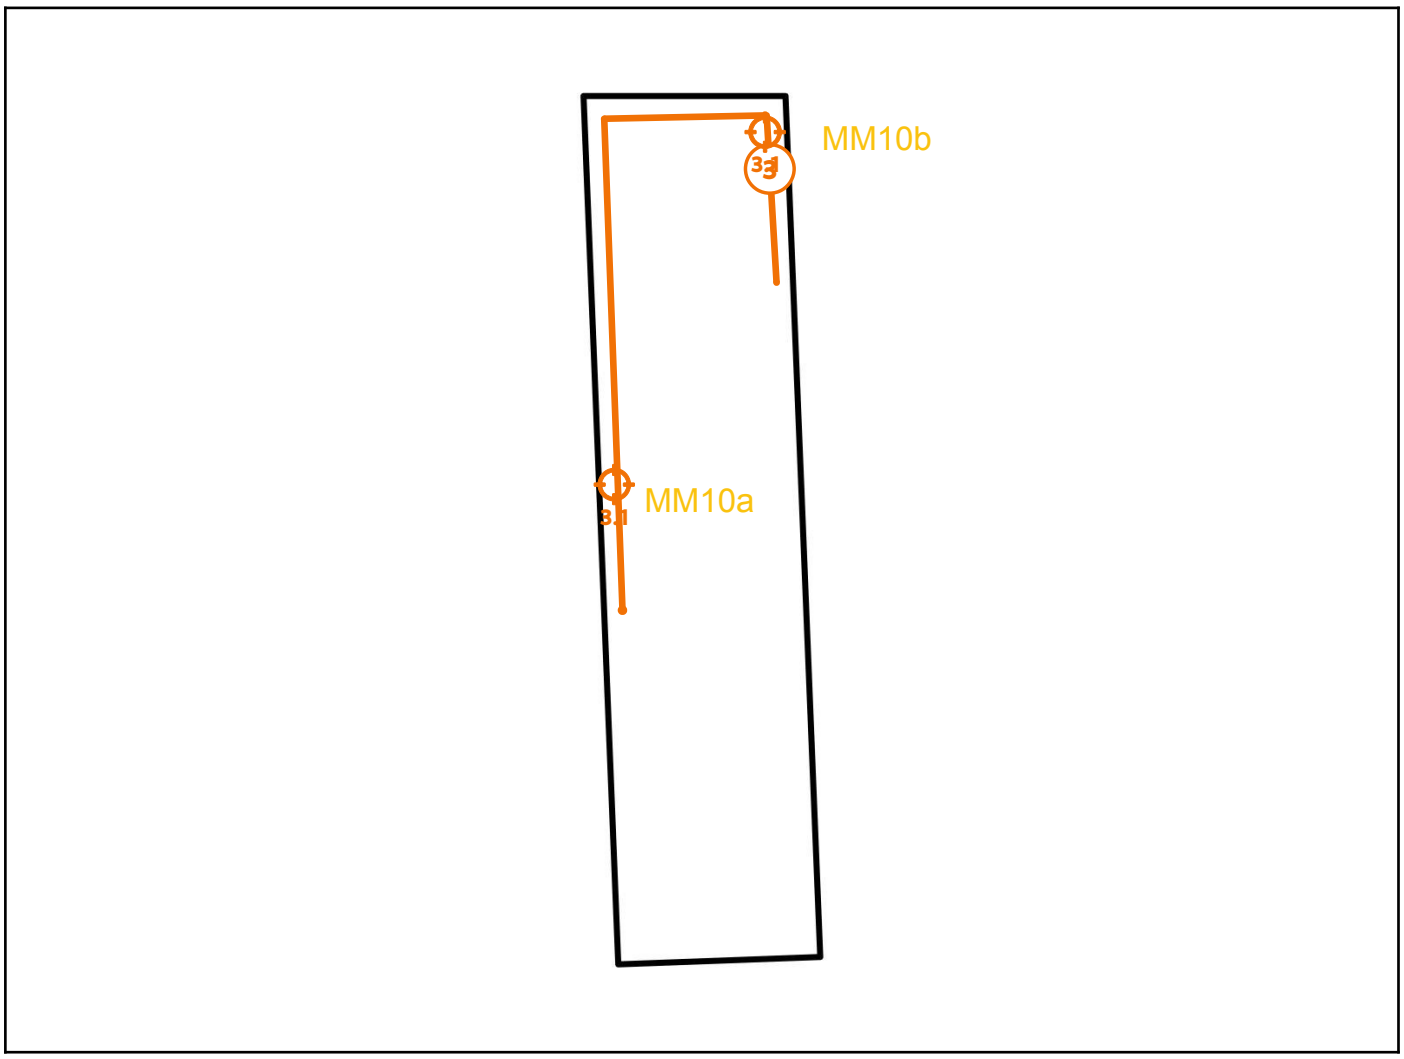
Plan 2.1: Bijgebouw plan

Beschrijving	Type	Actie
3. Dichting waterleiding	Asbestmateriaal	Verwijderen
3.1 Code: MM10	Mengmonster	-

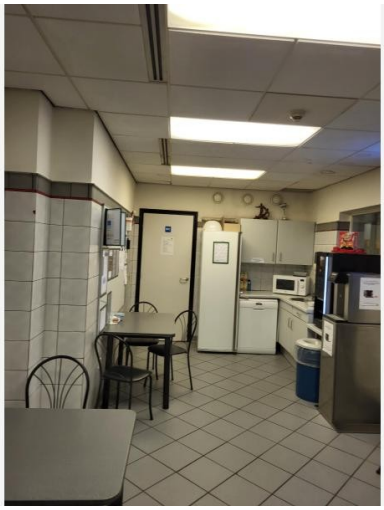
Fiche 4: Tegellijm cafetaria, toiletten en kleedkamers

De muurtegels in het cafetaria zijn alle intact. Hierdoor is het niet mogelijk om de tegllijm te bemonsteren.

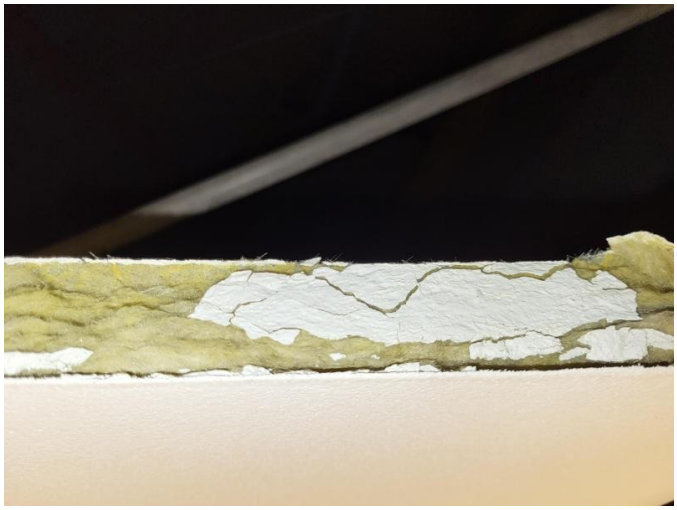
Fiche 10: Metalen wandpaneel.

Geen asbest

Opmerking	Het productie en magazijn gedeelte bestaat uit een metalen constructie met daartussen sandwichpanelen (metalen binnen- en buitenwand met daartussen rockwoll of PUR. Het kantoor gedeelte betaat uit een metaalconstructie met ertussen deels betonplaat, metselwerk en sandwichpanelen.

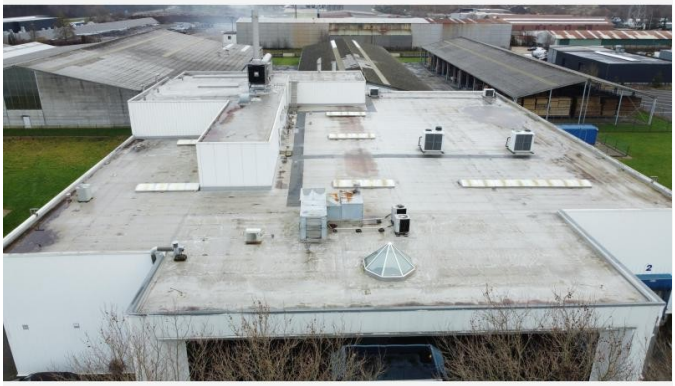
Fiche 12: EPDM op dak

Geen asbest

Beschrijving	EPDM op dak
Omgeving	Buiten
Primaire drager	Plat dak
Identificatiemethode	Vaststelling zonder monstername
Destructieve handeling voor identificatie	Nee
Opmerking	Het plat dak is gemaakt van metaalplaten, daarop een isolatielaag en een afdekking van EPDM
