Asbestinventarisattest

Hoofreen 44, 3620 Lanaken

Attestnummer : **20261017-000091.000**
Uitgegeven op : **17.10.2026**
Geldig tot : **17.10.2036**

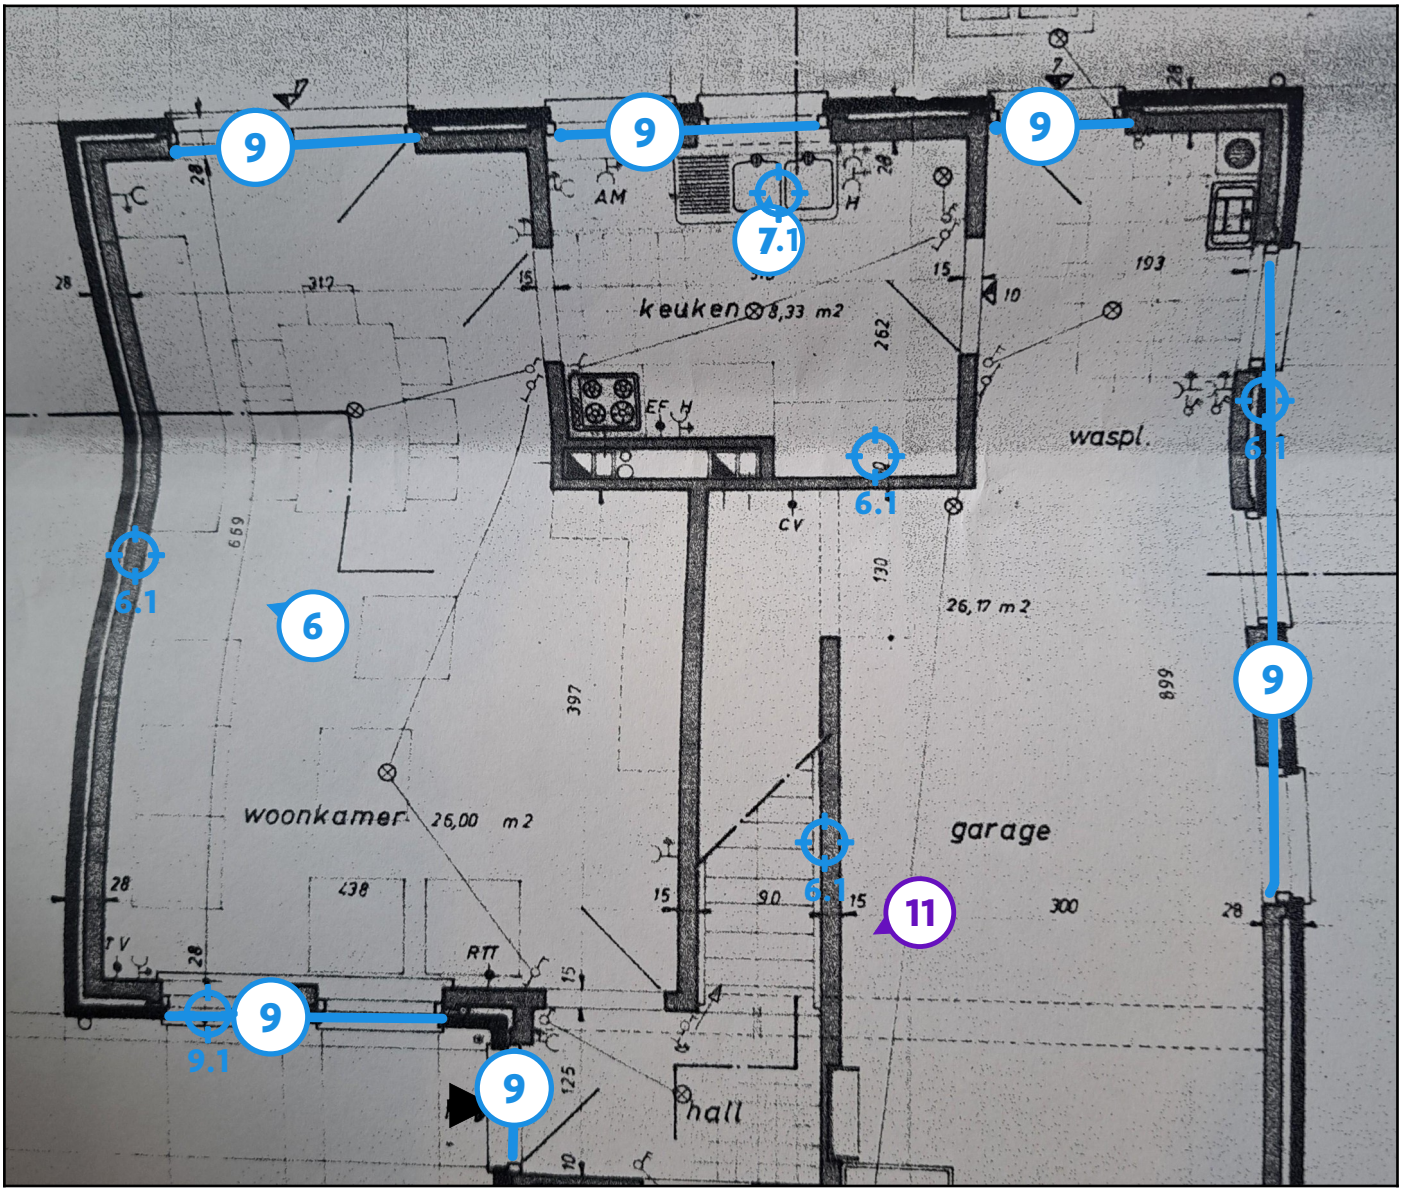
Plan 1.1: nv0

Beschrijving	Type	Actie
6. pleister wanden	Geen asbest	-
6.1 Code: h971	Mengmonster	-
7. zwarte antidreunplaatje onder lavabo keuken	Geen asbest	-
7.1 Code: h973	Puntmonster	-
9. mastiek raamkader- gevel	Geen asbest	-

9.1 Code: h972	Puntmonster	-
11. CV-brander (niet verdacht)	Overige ruimte of materiaal	-

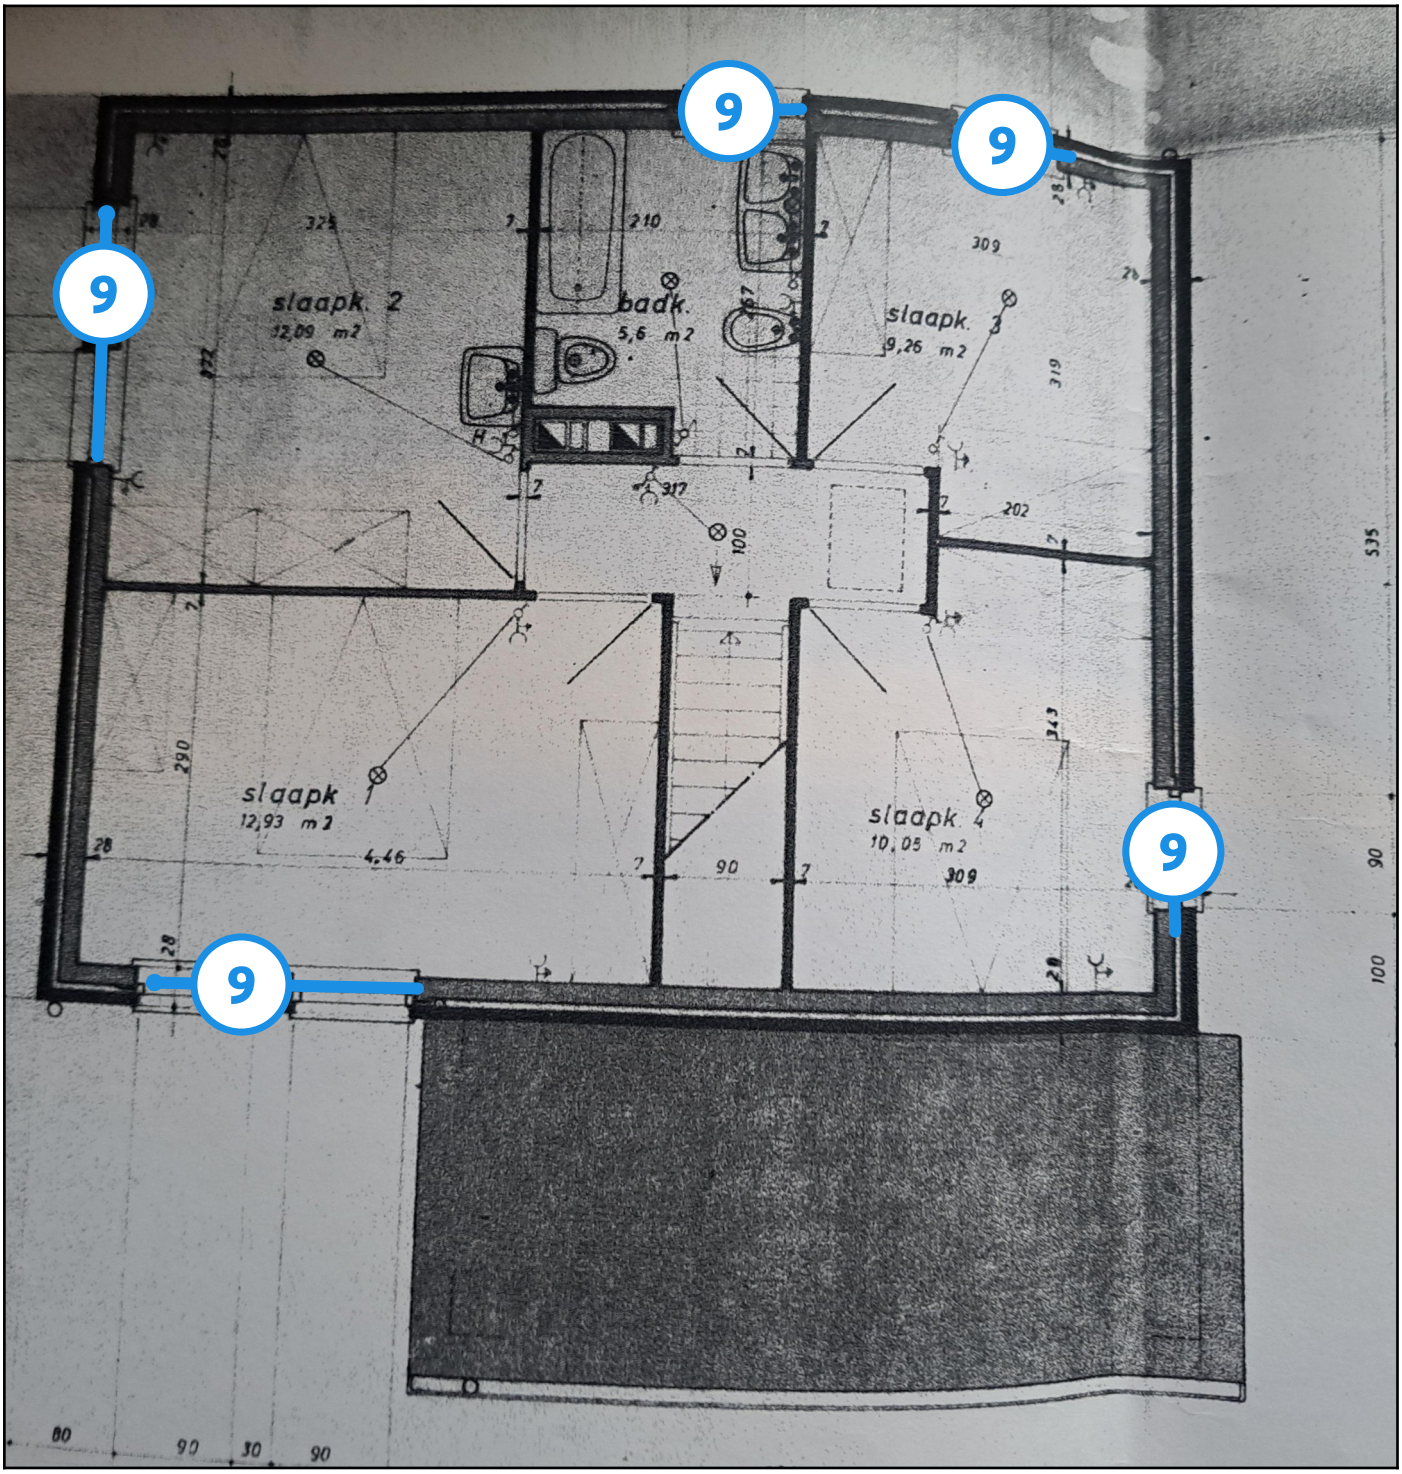
Plan 1.2: nv1

Beschrijving	Type	Actie
9. mastiek raamkader- gevel	Geen asbest	-

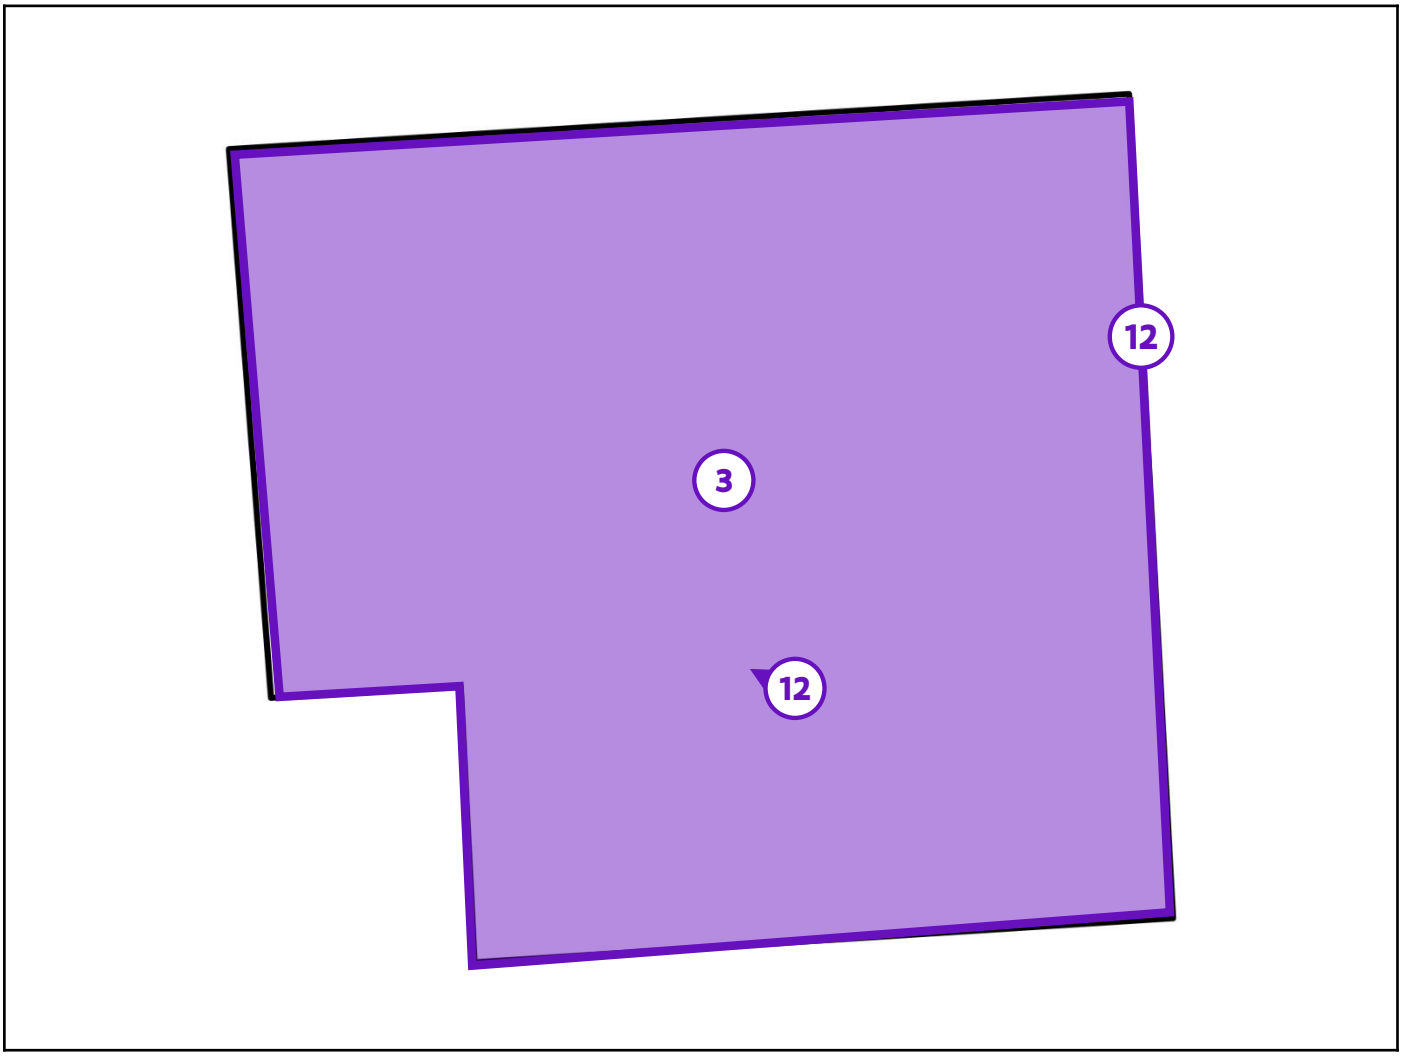
Plan 1.3: dakenplan

Beschrijving	Type	Actie
3. Schoorsteen rookgaskanaal	Beperking	-
12. Onderdak van de woning is uit doek	Overige ruimte of materiaal	-

Uitleg van de asbestdeskundige: Het rookgaskanaal is niet beoordeeld. Aan de binnenzijde is de kachel aangesloten. Aan de buitenzijde is het hoger dan 3,5 meter om de schoorsteen te inspecteren. Het is niet zichtbaar of er een asbestverdacht rookgaskanaal aanwezig is in de schoorsteen. Conform ons inspectieprotocol mogen wij een beperking inroepen voor hoogtes hoger dan 3,5 m. Indien men dit wil laten onderzoeken, dient er een nieuwe afspraak gemaakt te worden en moet er een hoogtewerker voorzien worden, evenals iemand die bevoegd is om deze te bedienen en eventueel een technieker die de al dan niet aanwezige schouwhoed kan afnemen en weer terugplaatsen.

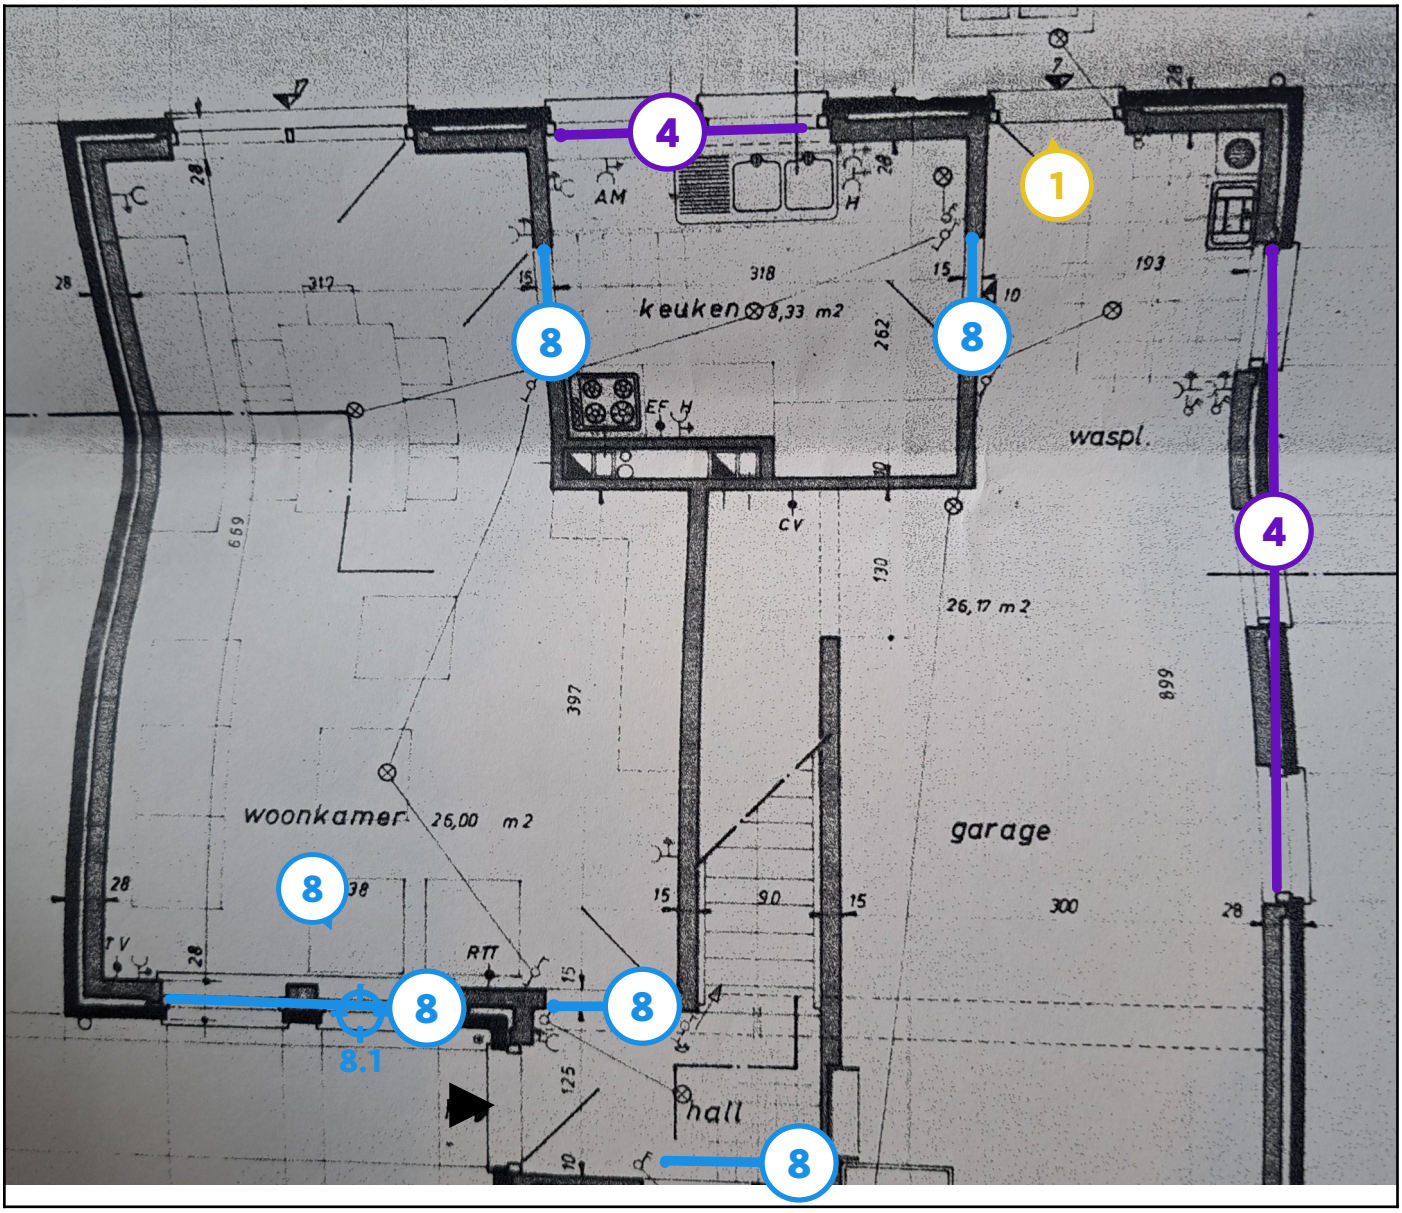
Plan 1.4: nv0 kopie

Beschrijving	Type	Actie
1. Deurpaneel (type Glasal)	Asbestmateriaal	Zorgvuldig beheren
4. raamtabletten in natuursteen	Advies	-
8. 1 Venstertablet en deurdorpels (type Massal)	Geen asbest	-
8.1 Code: h975	Puntmonster	-

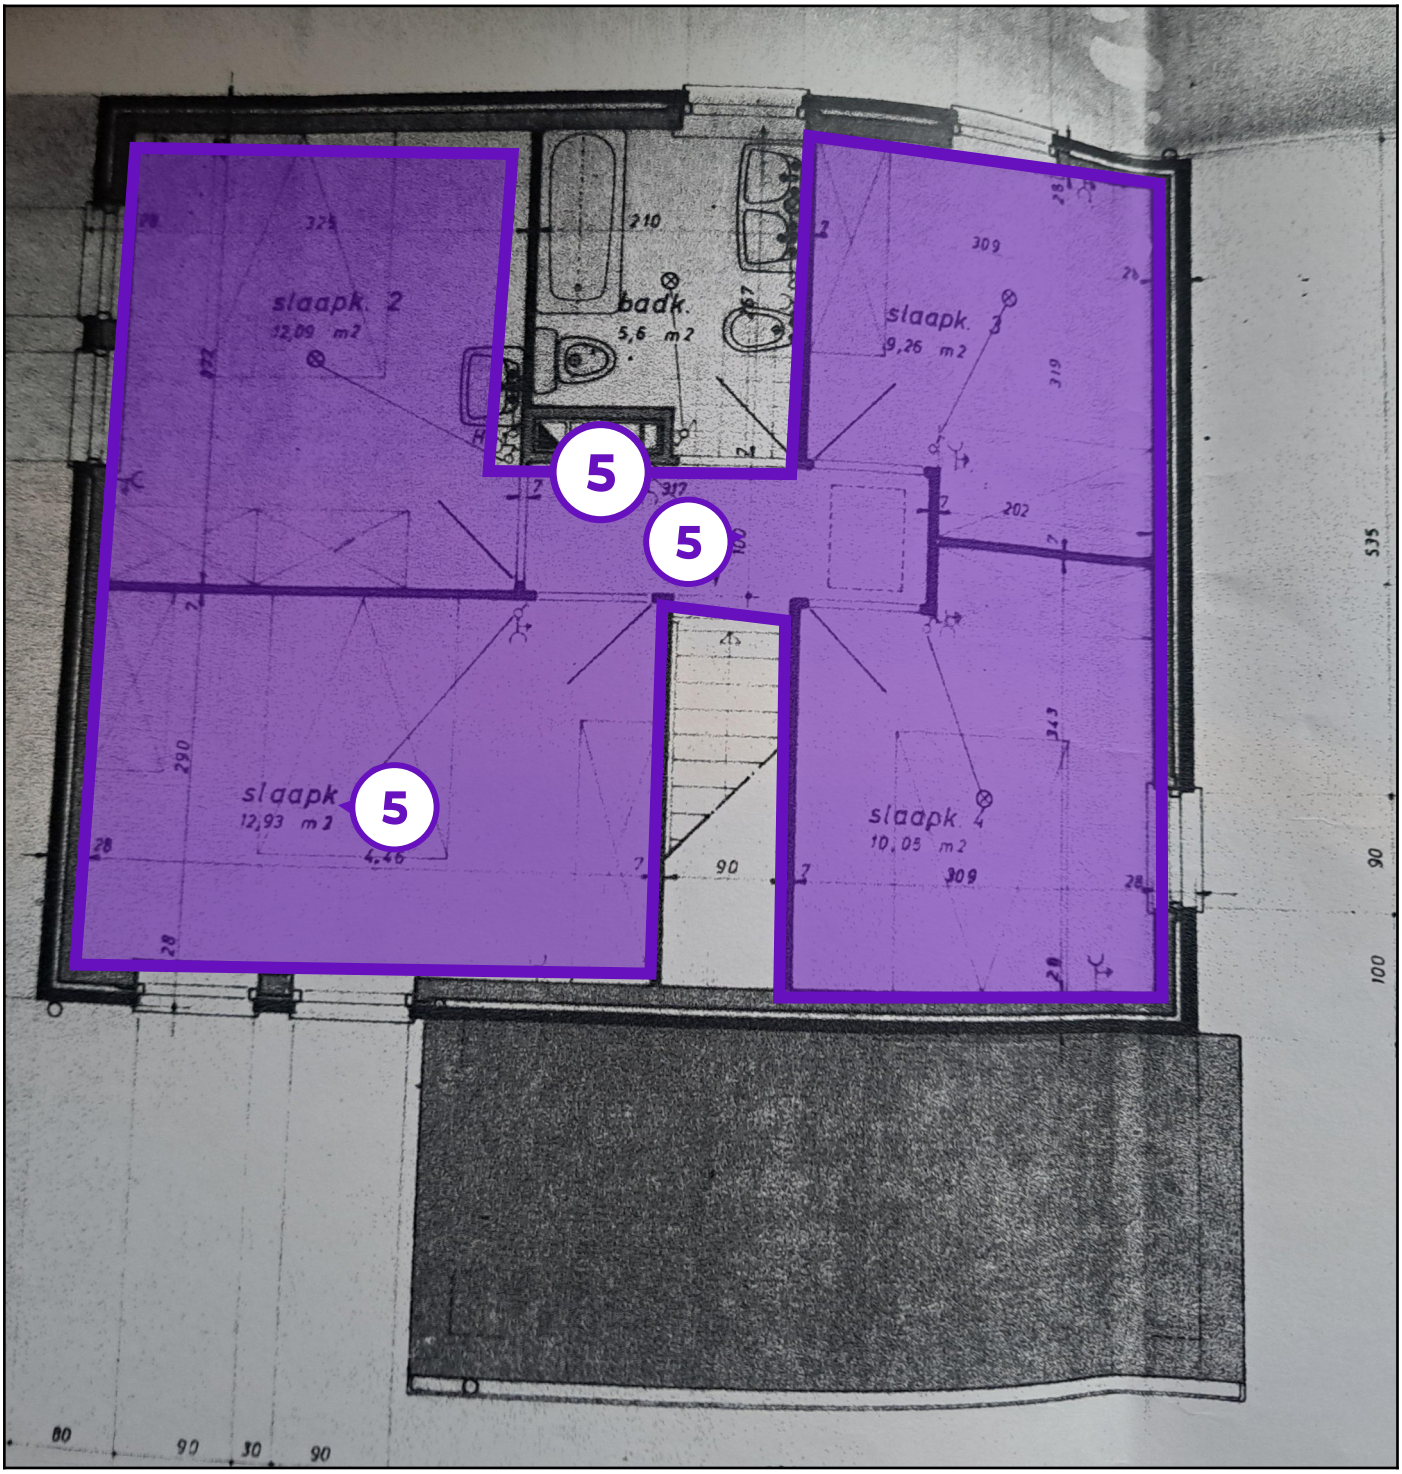
Plan 1.5: nv1 kopie

Beschrijving	Type	Actie
5. Vloerzeilen nv 1 (niet asbestverdacht)	Advies	-

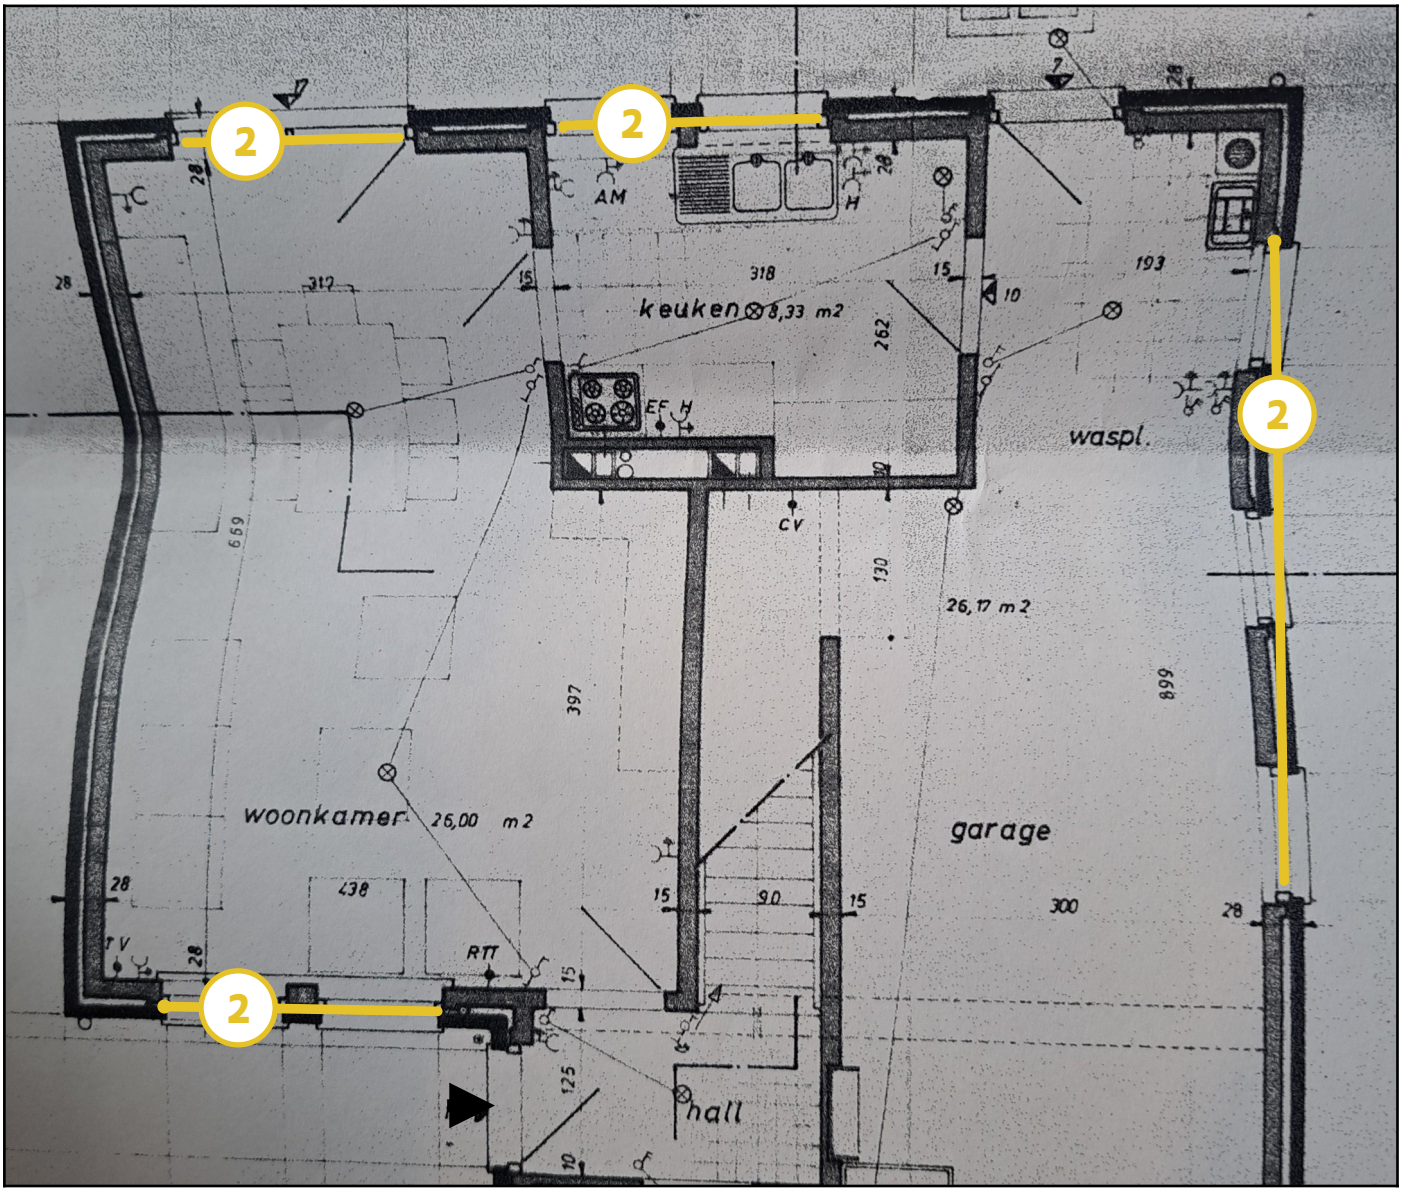
Plan 1.6: nv0 kopie

Beschrijving	Type	Actie
2. Dorpels (type Massal)	Asbestmateriaal	Zorgvuldig beheren

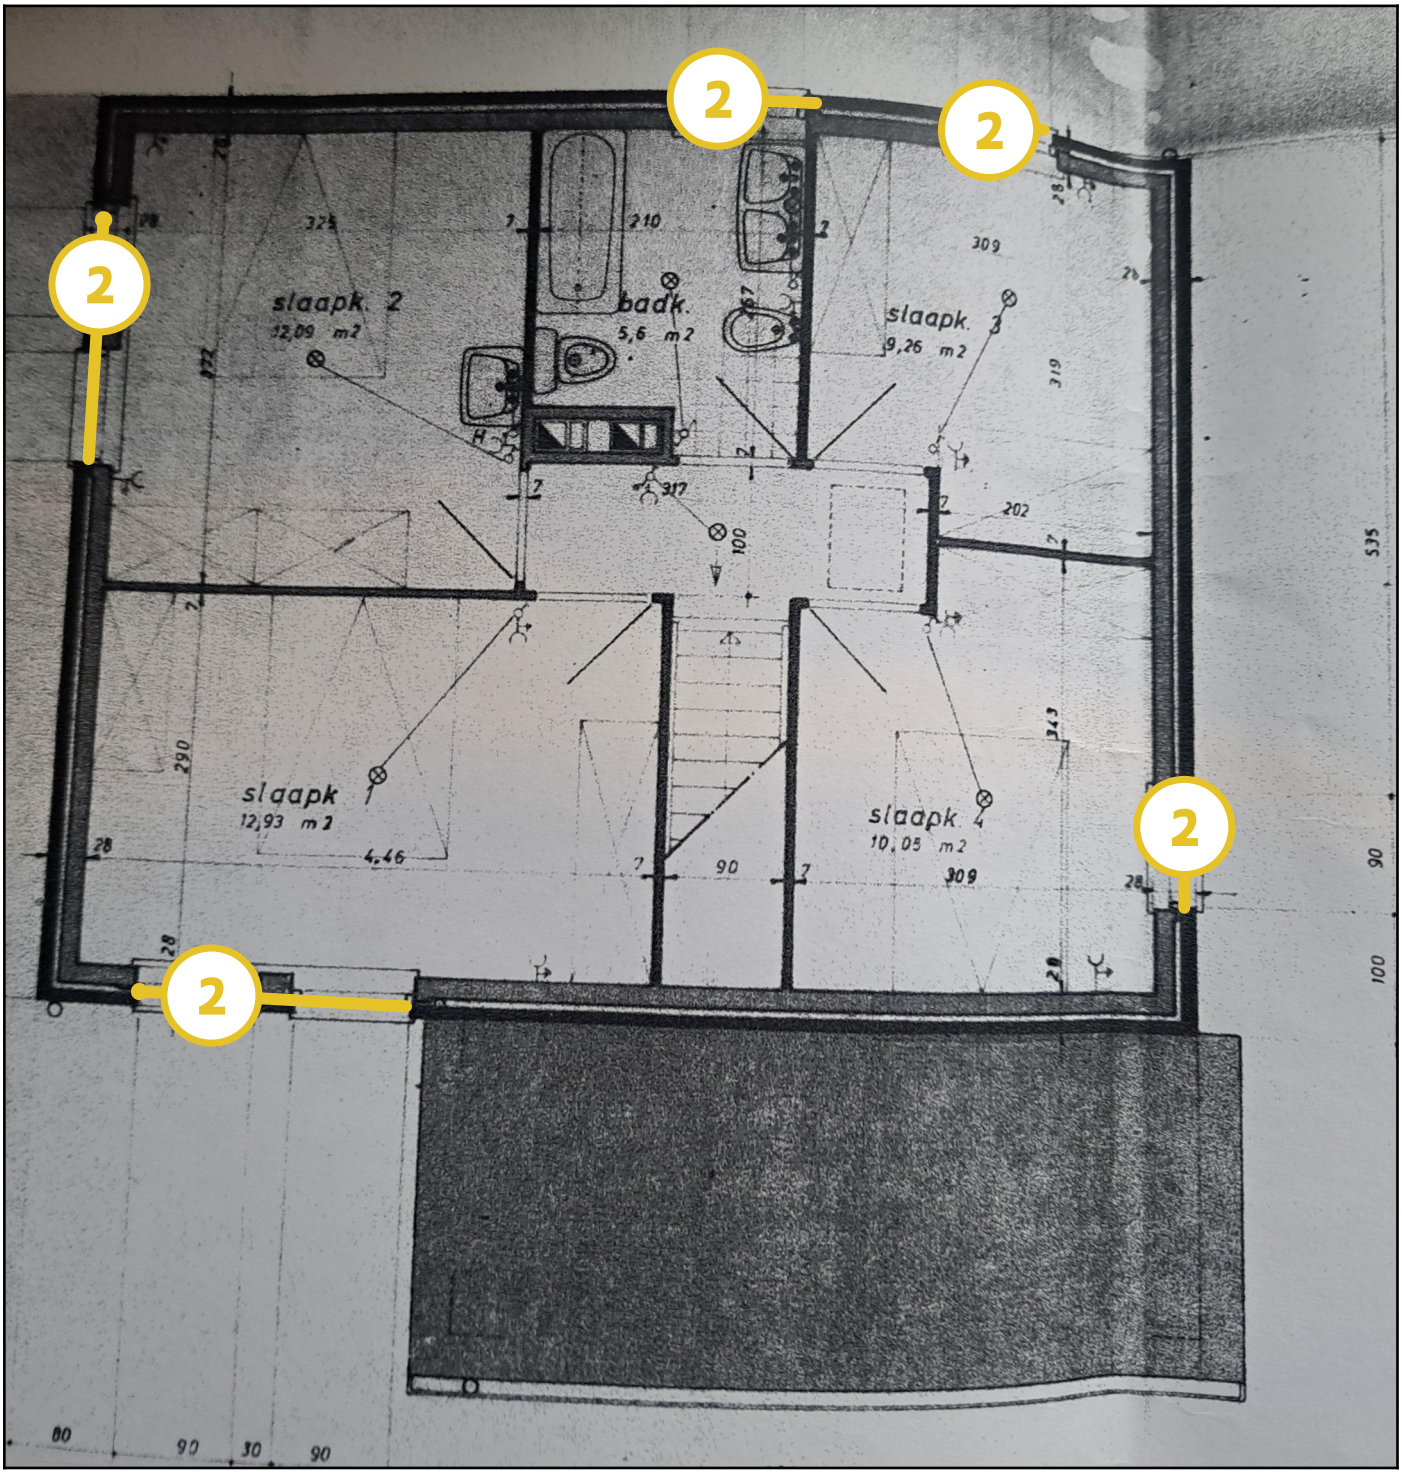
Plan 1.7: nv1 kopie

Beschrijving	Type	Actie
2. Dorpels (type Massal)	Asbestmateriaal	Zorgvuldig beheren

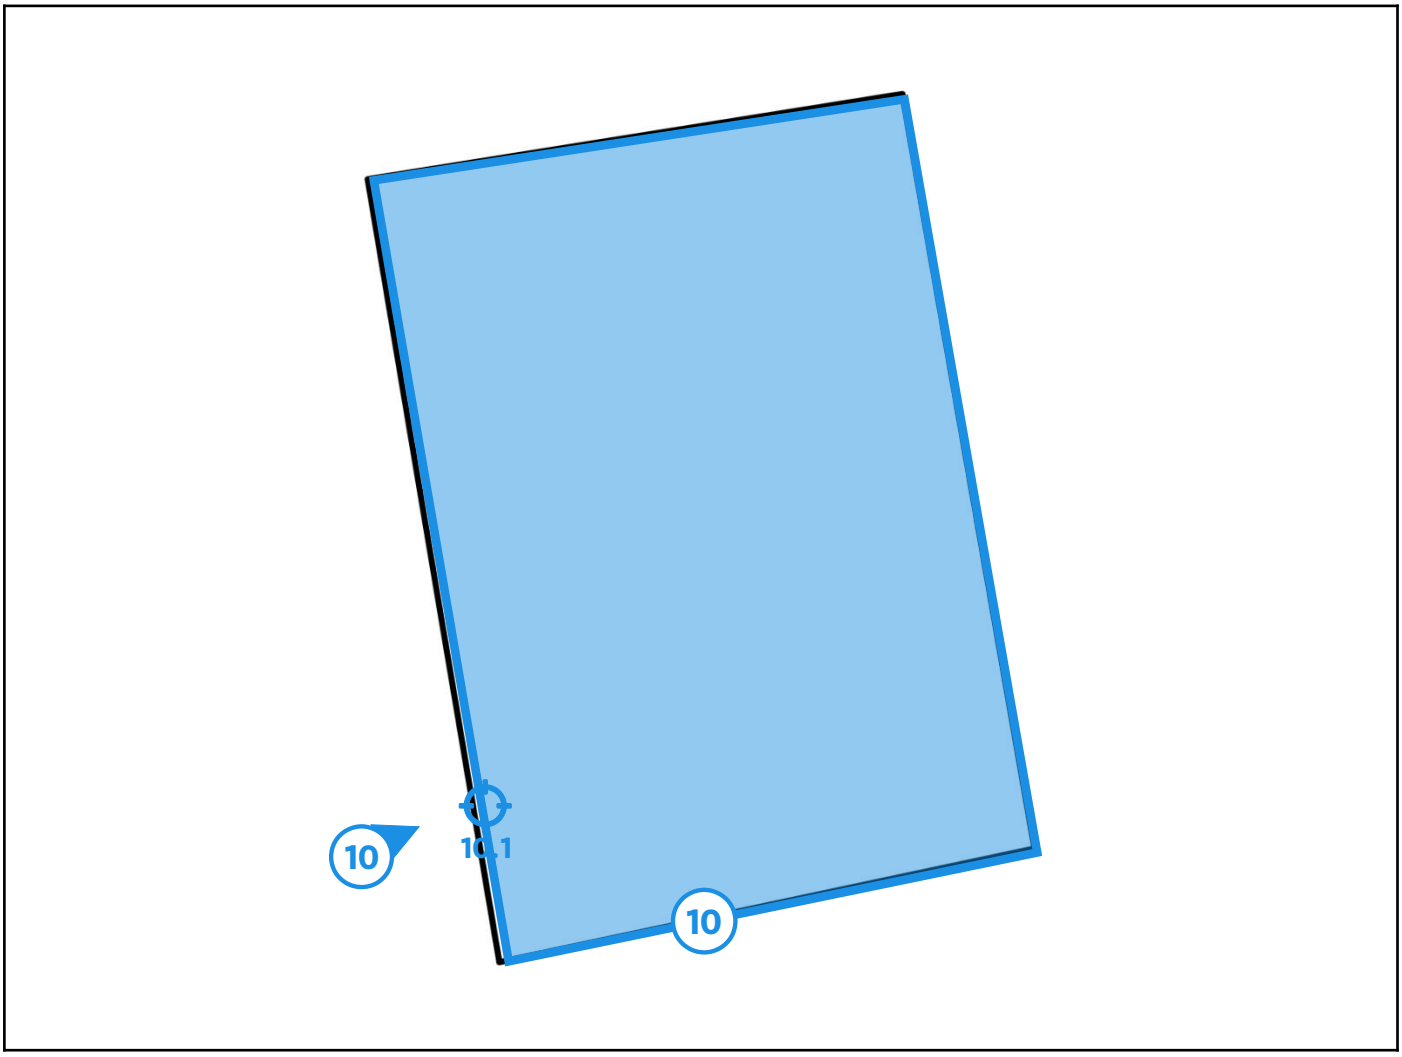
Plan 2.2: tuinhuis dakenplan

Beschrijving	Type	Actie
10. shingles dakje tuinhuis	Geen asbest	-
10.1 Code: h974	Puntmonster	-

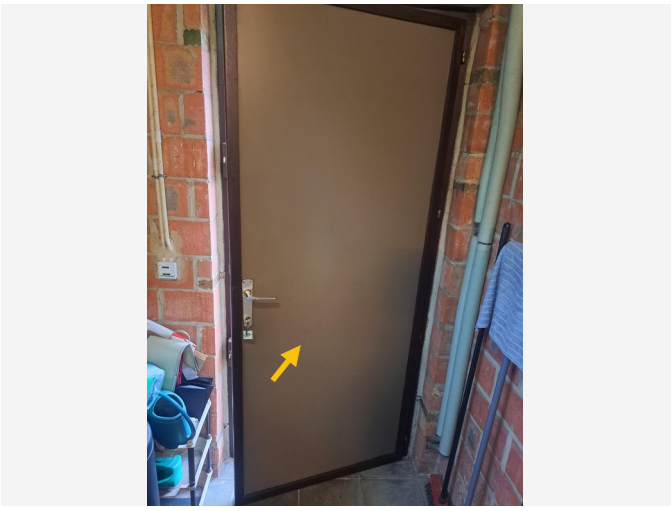
Fiche 1: Deurpaneel (type Glasal)

Eindbeoordeling materiaalrisico	Laag materiaalrisico en/of verlaagde kans op vezelvrijgave

Gebondenheid	Categorie 1: hechtgebonden in oorsprong
Asbestsoort (vezeltype)	Crocidoliet aanwezig
Asbestconcentratie	Laag (< 50%)
Afschermingsgraad van het gehele materiaal	Geheel of deels vrij aan de binnenlucht, maar geen contact met binnenluchtstromen
Toestand van het materiaal	Onbeschadigd, niet verweerd

- Zorg voor een veilig beheer. Vermijd het beschadigen van het asbestmateriaal. Controleer de toestand jaarlijks op wijzigingen.
- Voer bijkomende staalname(s) uit.

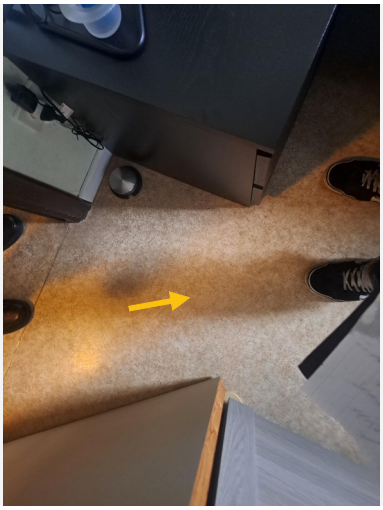
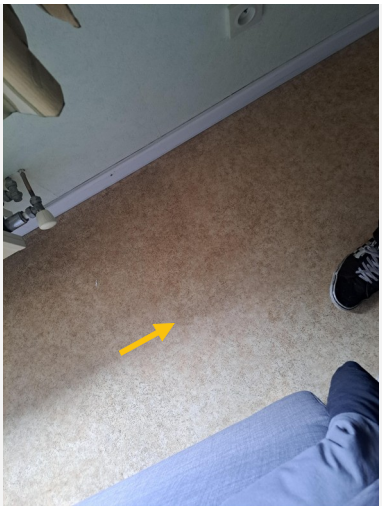
Fiche 5: Vloerzeilen nv 1 (niet asbestverdacht)

Informatie over een niet-asbestverdacht materiaal

soepele linoleum

Basis voor advies	De asbestdeskundige beoordeelt het materiaal als niet-asbestverdacht.

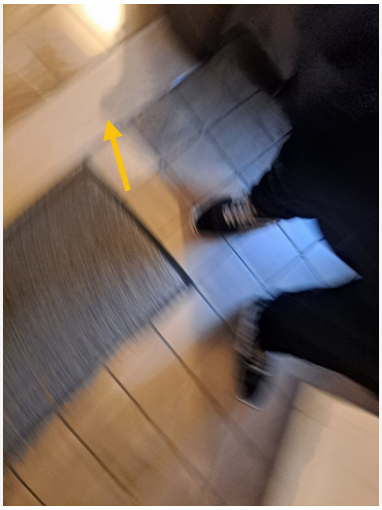
Fiche 8: 1 Venstertablet en deurdorpels (type Massal)

Geen asbest

#	Type	Referentie	Resultaat
8.1	Puntmonster	h975	Geen asbest

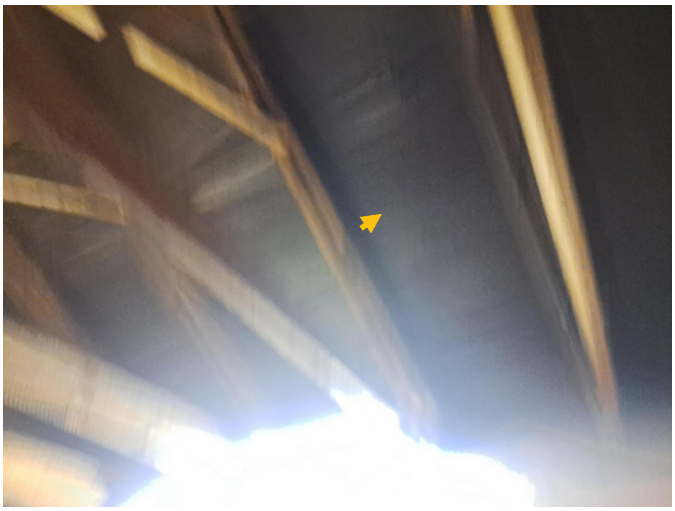
Beschrijving	Notitie	Terug te vinden op plannen
Fiche 11: CV-brander (niet verdacht)	De CV-brander bevat geen asbestverdachte materialen.	Plan 1.1: nv0
Fiche 12: Onderdak van de woning is uit doek	gewapend papier	Plan 1.3: dakenplan
