Asbestinventarisattest

Pastoor Goossenslaan 19, 3631 Maasmechelen

Attestnummer : **20260223-000428.000**
Uitgegeven op : **23.02.2026**
Geldig tot : **23.02.2036**

Niet-asbestveilig

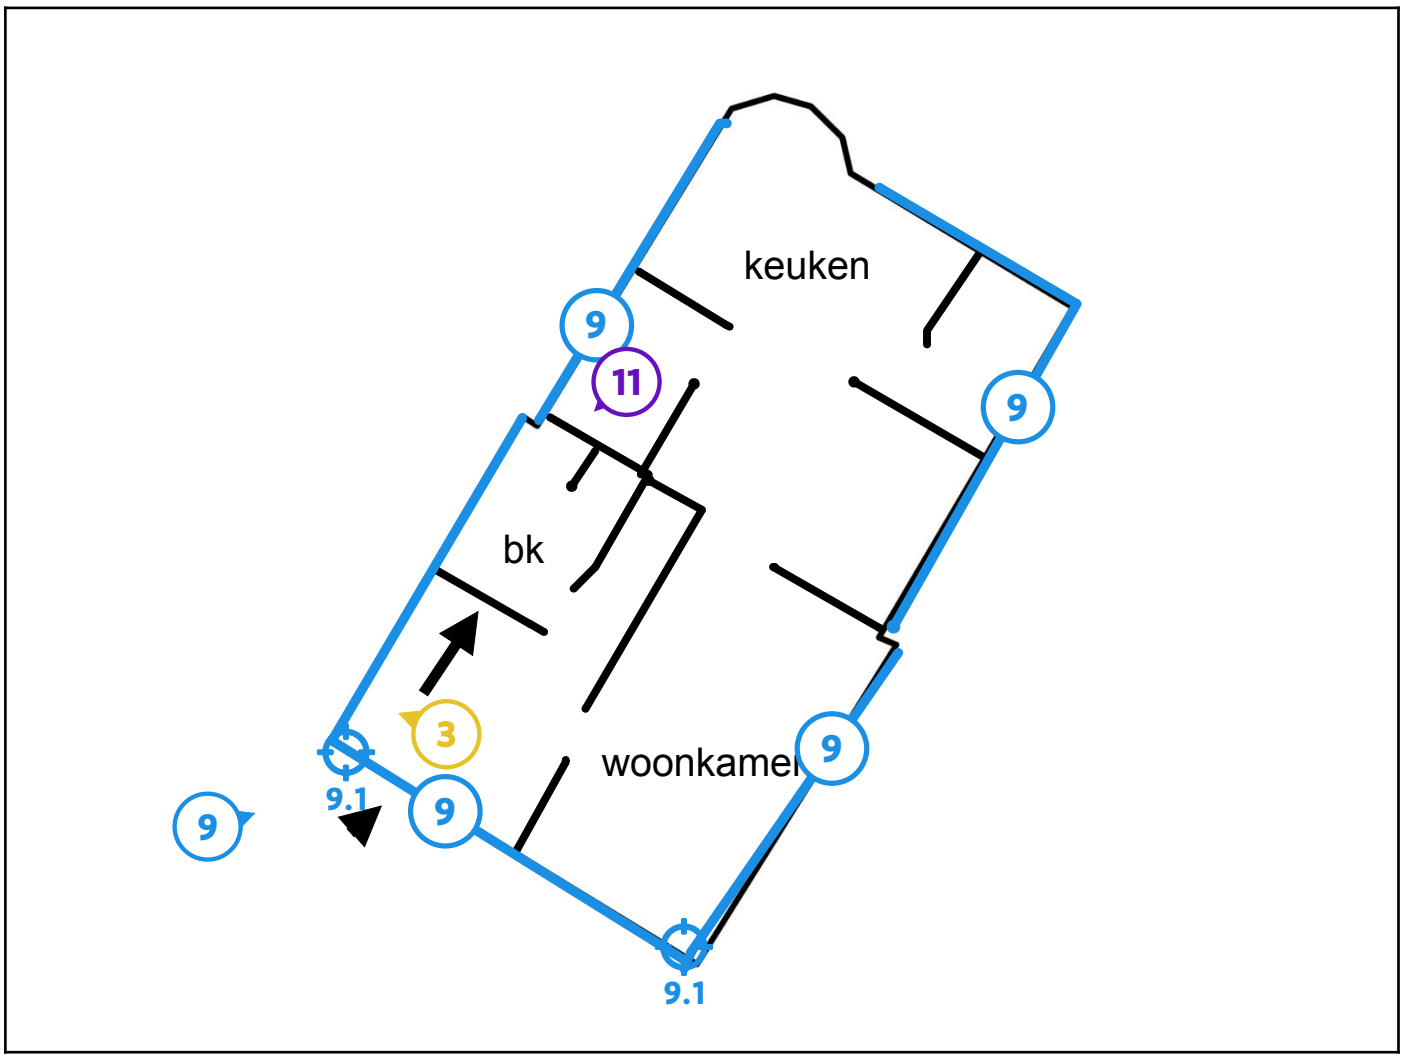
Plan 1.1: nv0

Beschrijving	Type	Actie
3. Bakeliet tellerkast	Asbestmateriaal	Zorgvuldig beheren
9. gevelpleister	Geen asbest	-
9.1 Code: f312	Mengmonster	-
11. CV-brander (niet verdacht)	Overige ruimte of materiaal	-

Fiche 3: Bakeliet tellerkast

Eindbeoordeling materiaalrisico	Laag materiaalrisico en/of verlaagde kans op vezelvrijgave

Zorgvuldig beheren

- Zorg voor een veilig beheer. Vermijd het beschadigen van het asbestmateriaal. Controleer de toestand jaarlijks op wijzigingen.
- Voer bijkomende staalname(s) uit.

- Eenvoudige handelingen: mag via doe-het-zelf of door werknemer(s) met opleidingsattest eenvoudige handelingen
  Deze toepassing mag volgens de huidige wetgeving worden verwijderd via eenvoudige handelingen. Aangezien deze toepassing echter eigendom is van de nutsvoorzieningsmaatschappij, mag deze uitsluitend worden verwijderd door hen of door een door hen aangestelde onderaannemer die beschikt over de nodige attesten en opleidingen. Daarom wordt hier verwezen naar de methode van een erkende verwijderaar, maar in feite dient dit via de nutsvoorzieningsmaatschappij te verlopen.

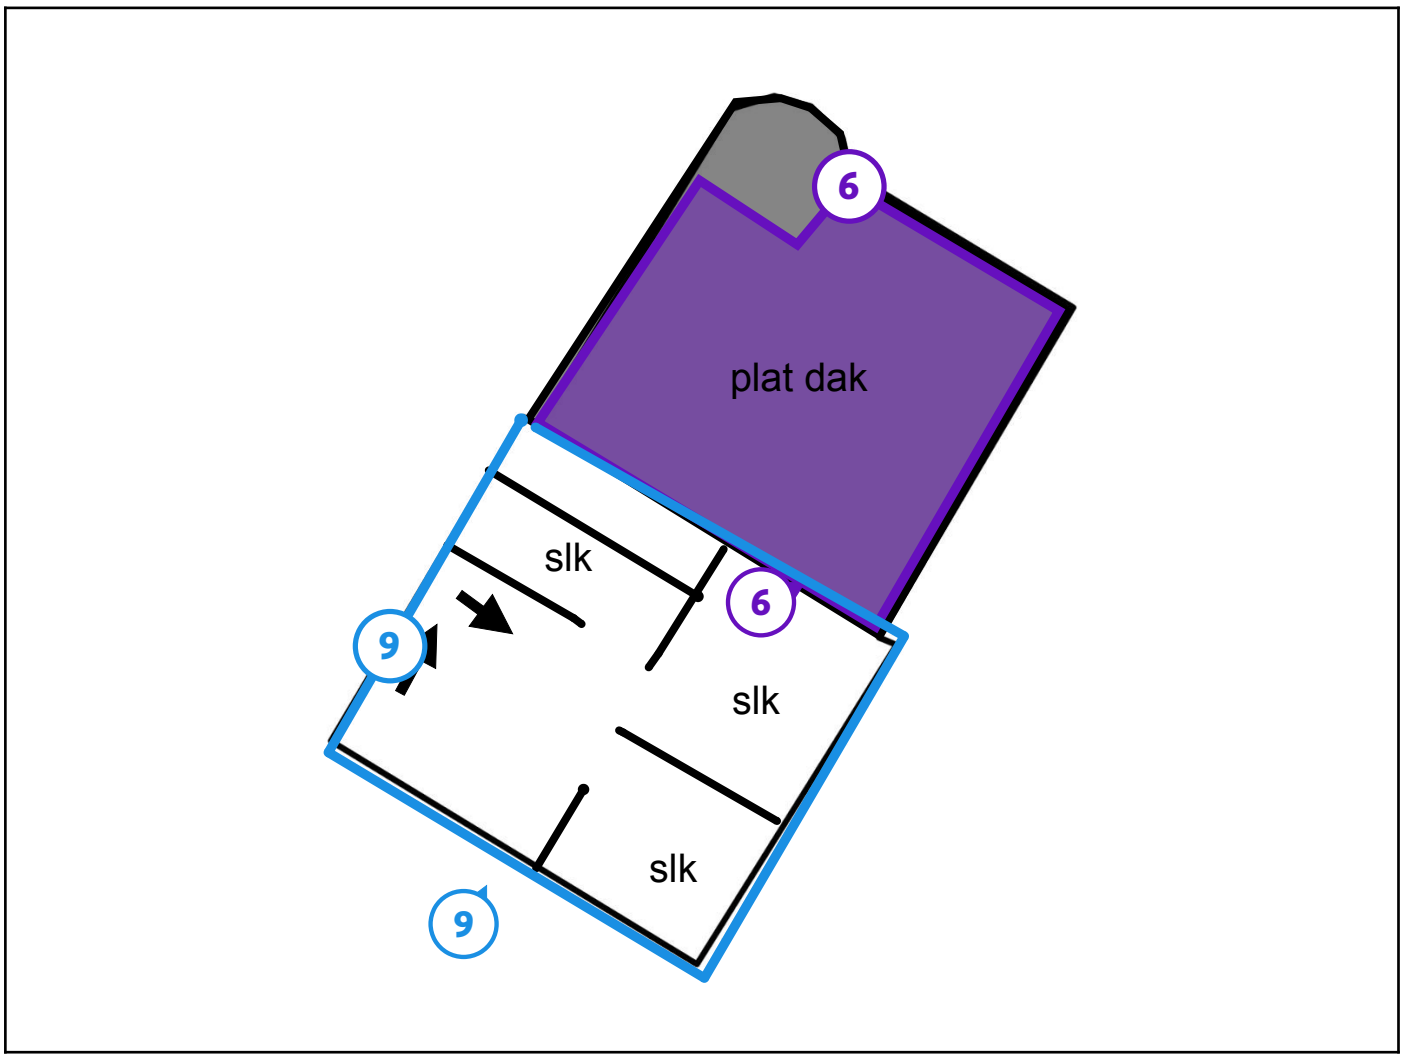
Plan 1.3: nv1

Beschrijving	Type	Actie
6. onderliggende roofinglagen	Advies	-
9. gevelpleister	Geen asbest	-

het zou kunnen dat er nog onderliggende roofinglagen zijn

deze zijn niet getest

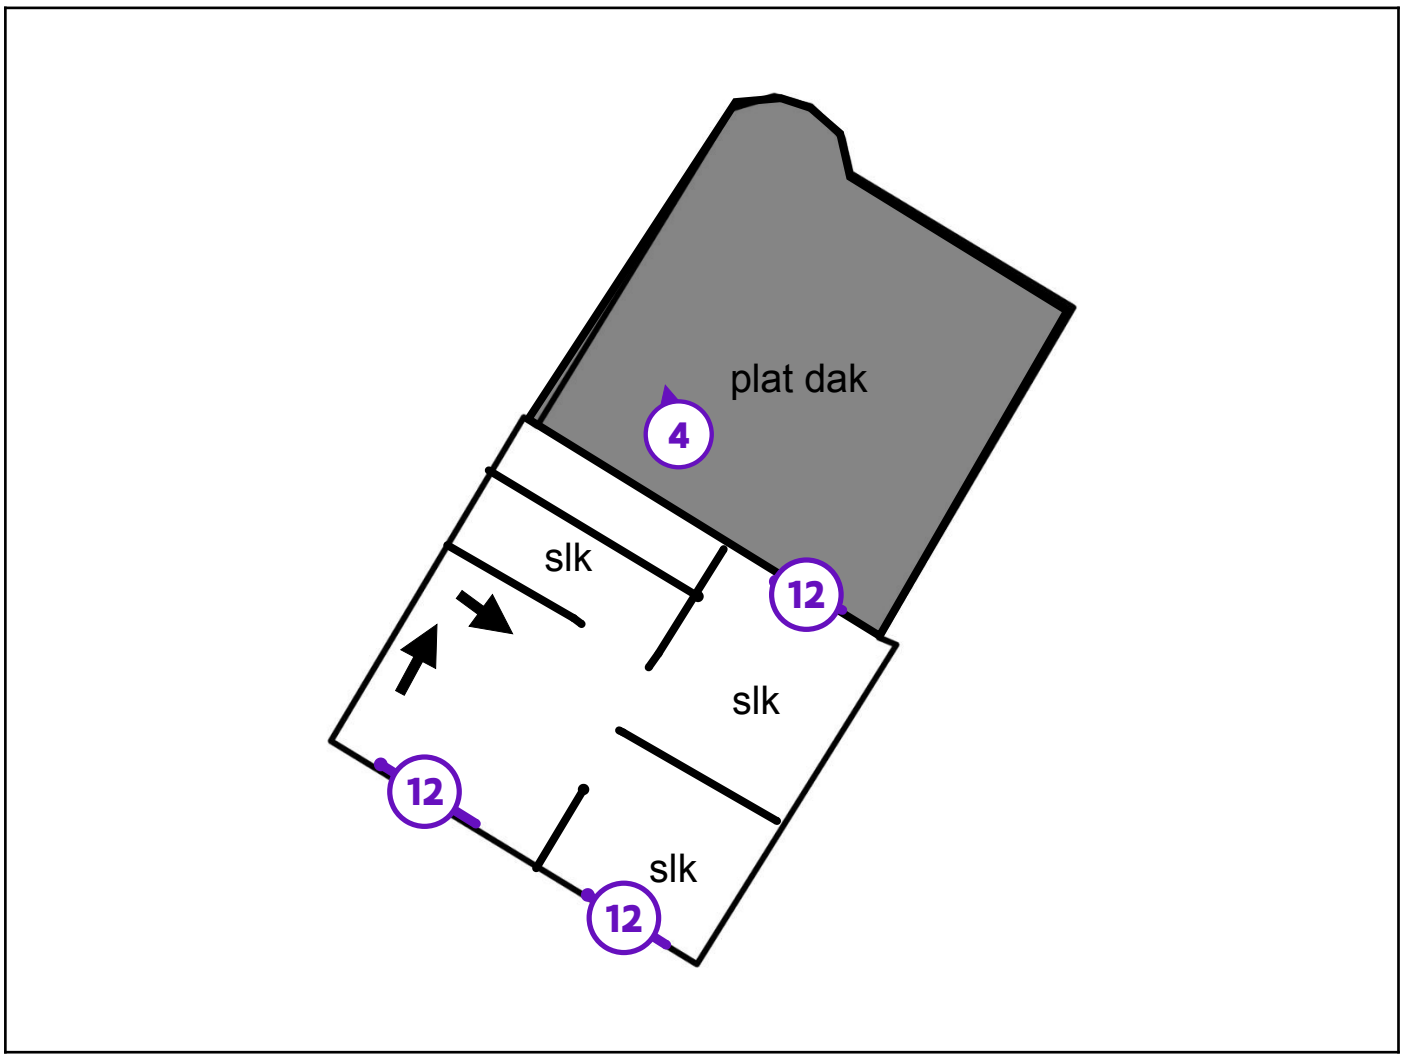
Plan 1.4: nv1

Beschrijving	Type	Actie
4. Schoorsteen rookgaskanaal -	Beperking	-
12. siliconen ramen	Overige ruimte of materiaal	-

Fiche 4: Schoorsteen rookgaskanaal -

Reden: Het te onderzoeken materiaal situeert zich hoger dan 3,50 m te rekenen vanaf een veilige ondergrond

Uitleg van de asbestdeskundige: Het rookgaskanaal is niet beoordeeld. Aan de binnenzijde is de kachel aangesloten. Aan de buitenzijde is het hoger dan 3,5 meter om de schoorsteen te inspecteren. Het is niet zichtbaar of er een asbestverdacht rookgaskanaal aanwezig is in de schoorsteen. Conform ons inspectieprotocol mogen wij een beperking inroepen voor hoogtes hoger dan 3,5 m. Indien men dit wil laten onderzoeken, dient er een nieuwe afspraak gemaakt te worden en moet er een hoogtewerker voorzien worden, evenals iemand die bevoegd is om deze te bedienen en eventueel een technieker die de al dan niet aanwezige schouwhoed kan afnemen en weer terugplaatsen.

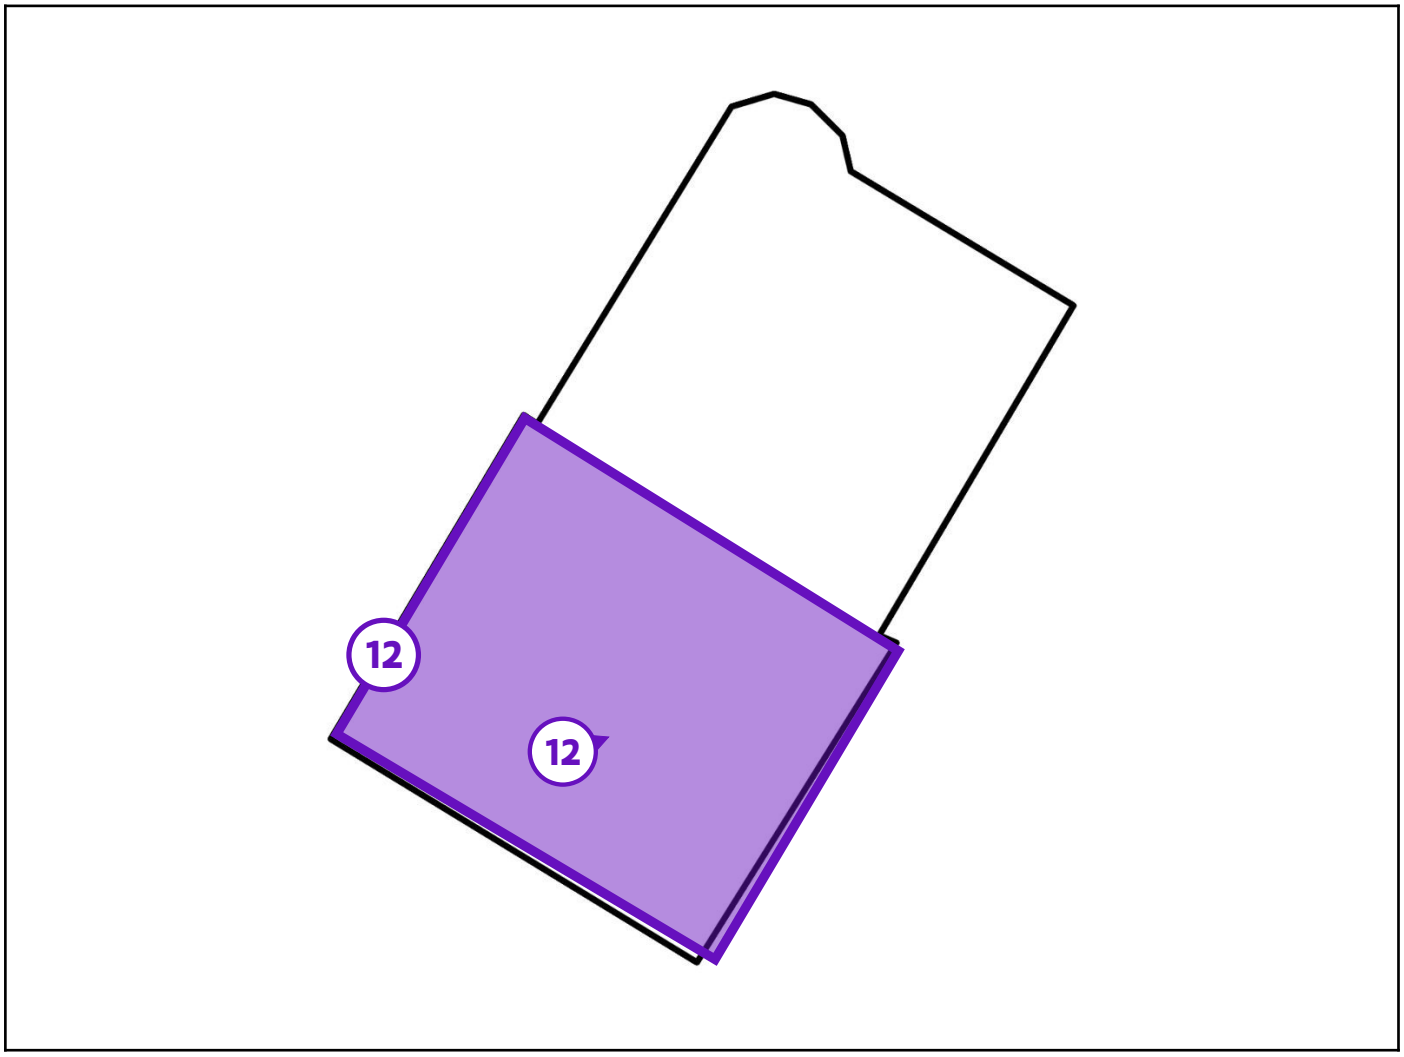
Plan 1.5: nv0

Beschrijving	Type	Actie
12. siliconen ramen	Overige ruimte of materiaal	-

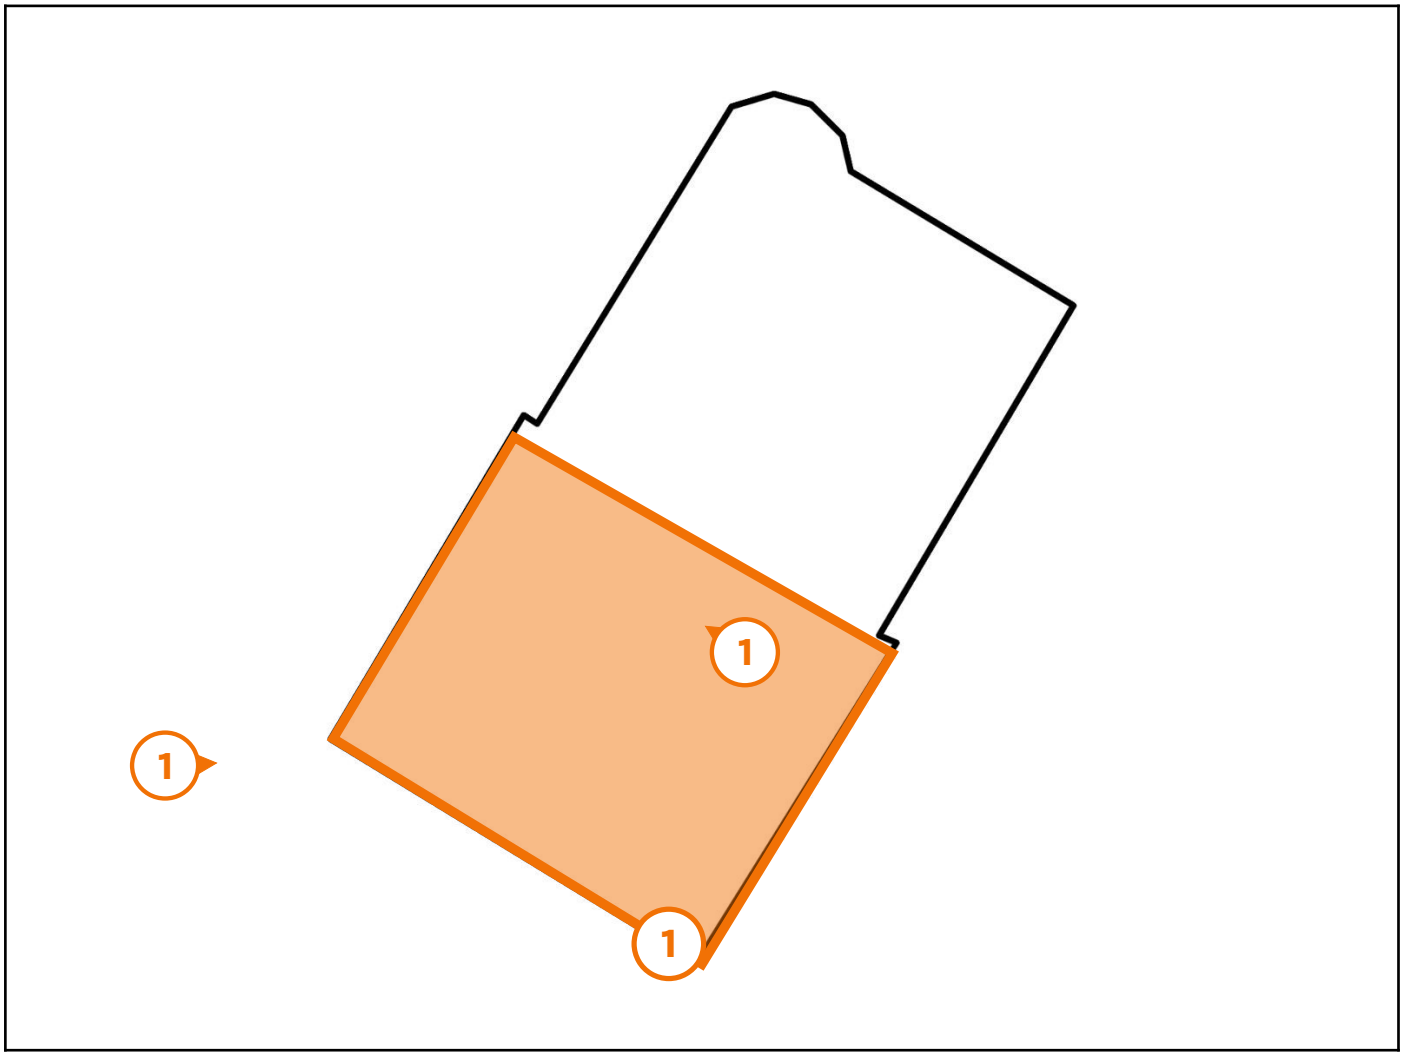
Plan 1.7: dakenplan

Beschrijving	Type	Actie
1. leien dak onder overzetdak	Asbestmateriaal	Verwijderen

Fiche 1: leien dak onder overzetdak

Eindbeoordeling materiaalrisico	Verhoogd materiaalrisico en/of verhoogde kans op vezelvrijgave

Gebondenheid	Categorie 1: hechtgebonden in oorsprong
Asbestsoort (vezeltype)	Crocidoliet aanwezig
Asbestconcentratie	Laag (< 50%)
Afschermingsgraad van het gehele materiaal	Geheel of deels vrij aan de buitenlucht
Toestand van het materiaal	Matig beschadigd, matig verweerd

Verwijderen

- Zorg voor een veilig beheer. Vermijd het beschadigen van het asbestmateriaal. Controleer de toestand jaarlijks op wijzigingen.
- Hemelwater dat afspoelt van asbestcement daken of gevels kan asbestdeeltjes bevatten. Gebruik het enkel voor gesloten circuits (bv. spoelen toiletten). Reinig na het vervangen van het dak of de gevel de dakgoten en regenwaterput of -ton om asbesthoudend sediment of slib te verwijderen
- Voer bijkomende staalname(s) uit.

- Eenvoudige handelingen: mag via doe-het-zelf of door werknemer(s) met opleidingsattest eenvoudige handelingen
  Raadpleeg de actuele wetgeving op de website van OVAM. Onder strikte voorwaarden is het eventueel toegestaan om deze toepassing zelf te verwijderen.
- Eenvoudige handelingen: enkel door erkend asbestverwijderaar
  Gezien de staat van de leien, die redelijk verweerd zijn, en hoewel deze eventueel door eenvoudige handelingen verwijderd kunnen worden, adviseer ik als deskundige om de verwijdering te laten uitvoeren

door een erkende asbestverwijderaar. Dit garandeert de veiligheid van zowel de bewoners als de buren.

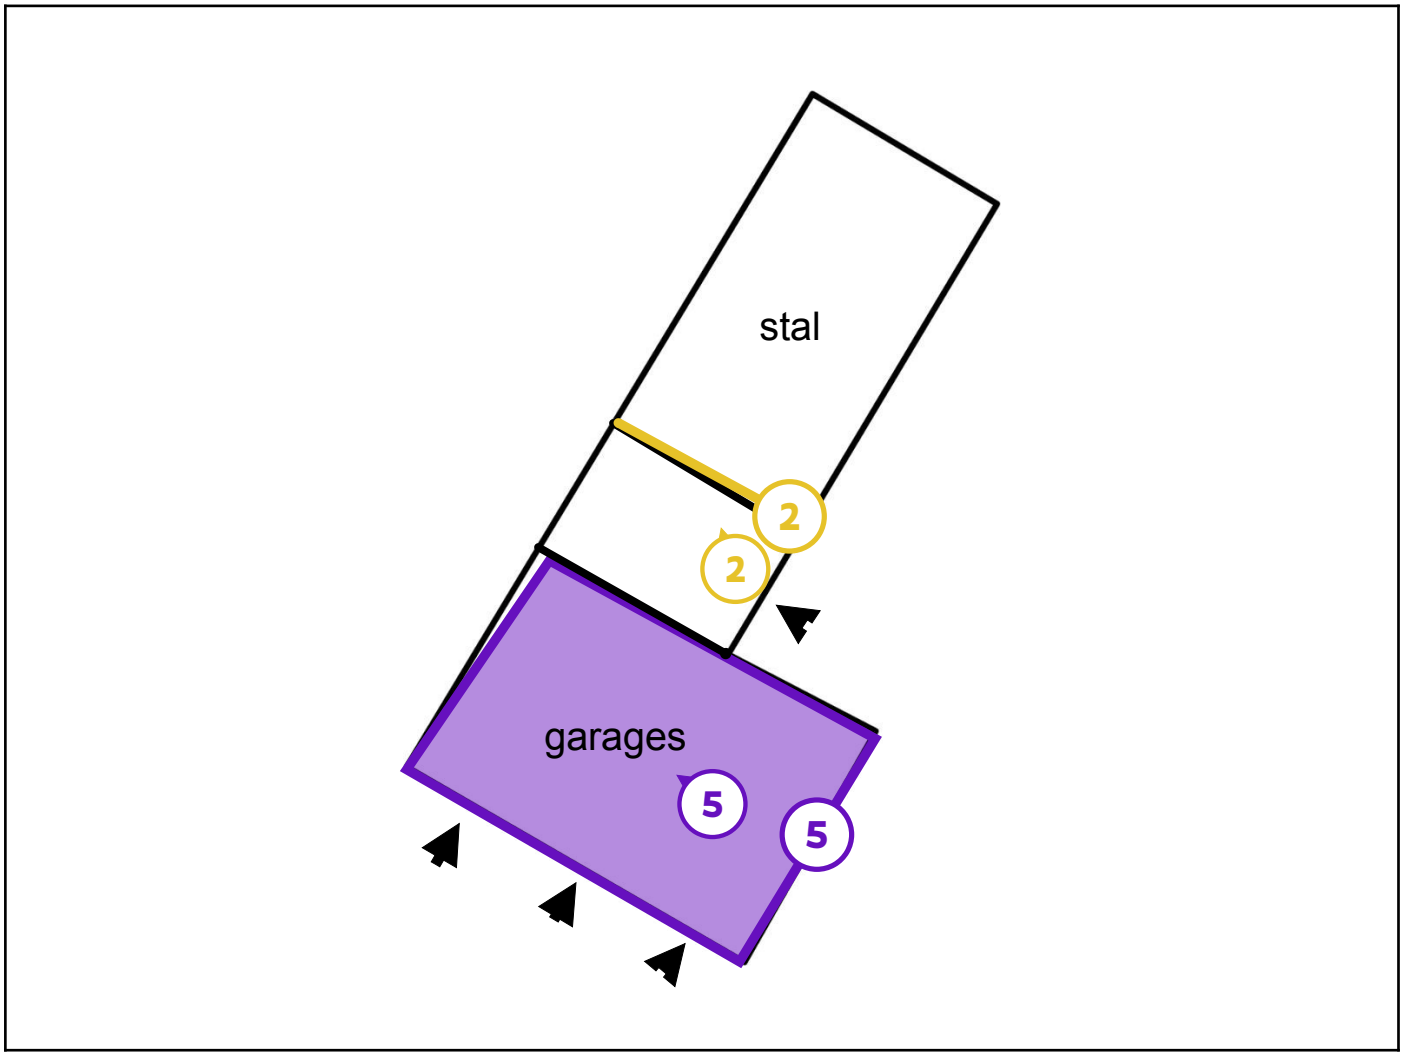
Plan 2.1: garage

Beschrijving	Type	Actie
2. eternitplaatjes stalletje	Asbestmateriaal	Zorgvuldig beheren
5. garage	Advies	-

Fiche 2: eternitplaatjes stalletje

Eindbeoordeling materiaalrisico	Laag materiaalrisico en/of verlaagde kans op vezelvrijgave

Zorgvuldig beheren

- Zorg voor een veilig beheer. Vermijd het beschadigen van het asbestmateriaal. Controleer de toestand jaarlijks op wijzigingen.
- Voer bijkomende staalname(s) uit.

- Eenvoudige handelingen: mag via doe-het-zelf of door werknemer(s) met opleidingsattest eenvoudige handelingen
  omdat het hechtgebonden kis en in vaste toestand verkeerd
