Asbestinventarisattest

Kloosterstraat 6, 3620 Lanaken

Attestnummer : **20261026-000148.000**
Uitgegeven op : **26.10.2026**
Geldig tot : **Onbeperkt** (tenzij de toestand wijzigt)

Asbestveilig (maar mogelijk niet asbestvrij)

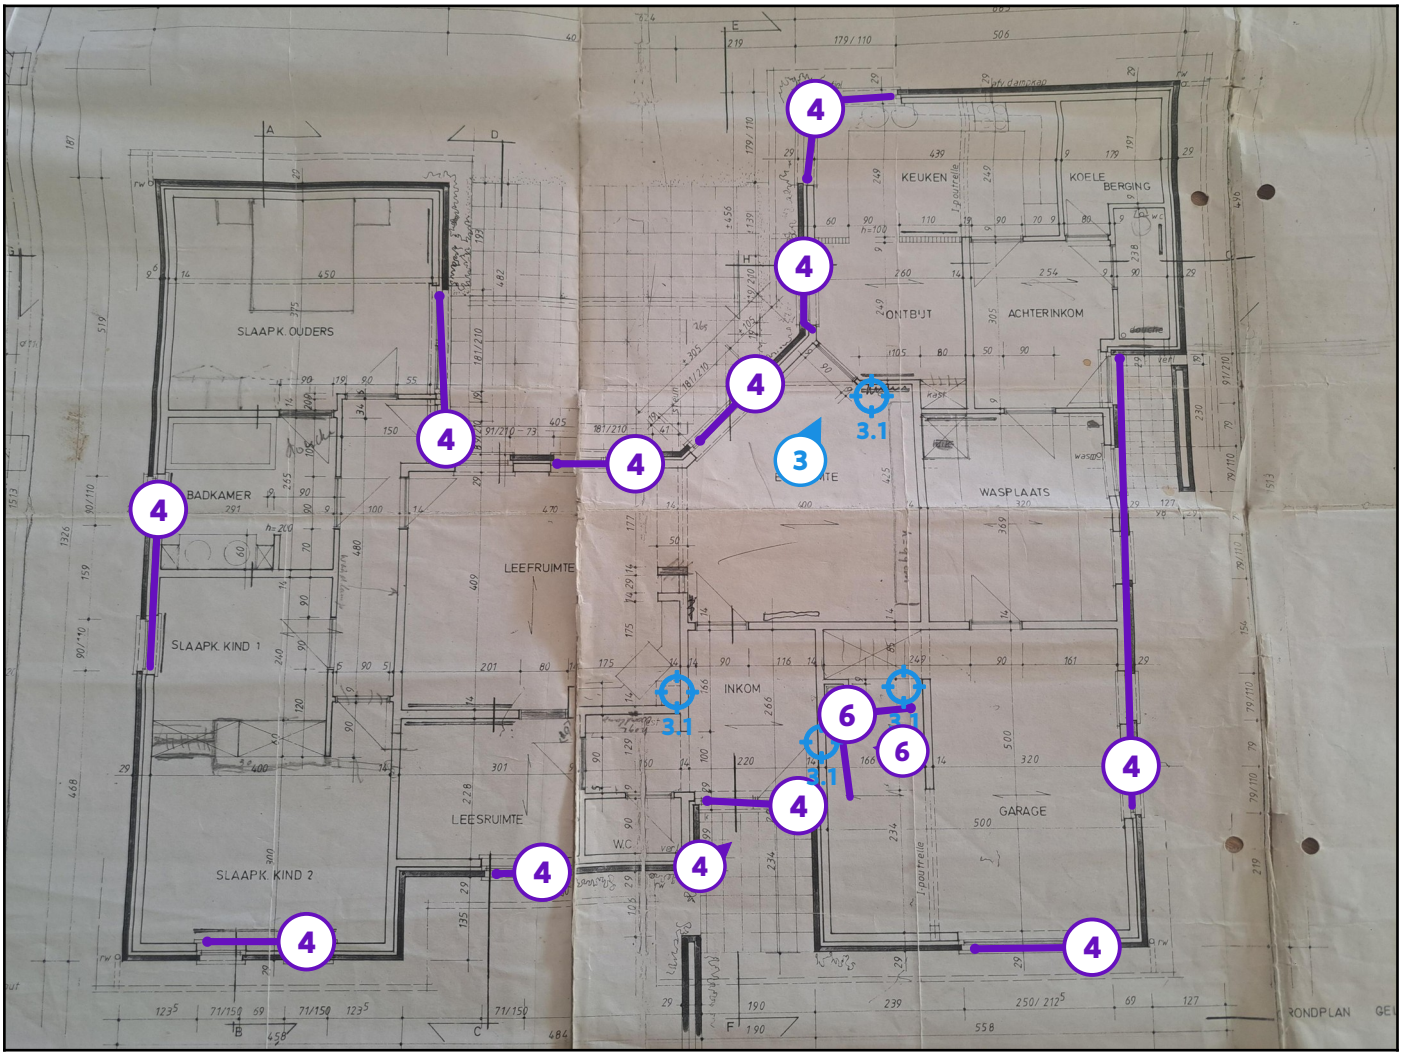
Plan 1.1: nv0

Beschrijving	Type	Actie
3. pleister wanden	Geen asbest	-
3.1 Code: h1421	Mengmonster	-
4. siliconen ramen	Overige ruimte of materiaal	-
6. Leidingisolatie (niet asbestverdacht)	Overige ruimte of materiaal	-

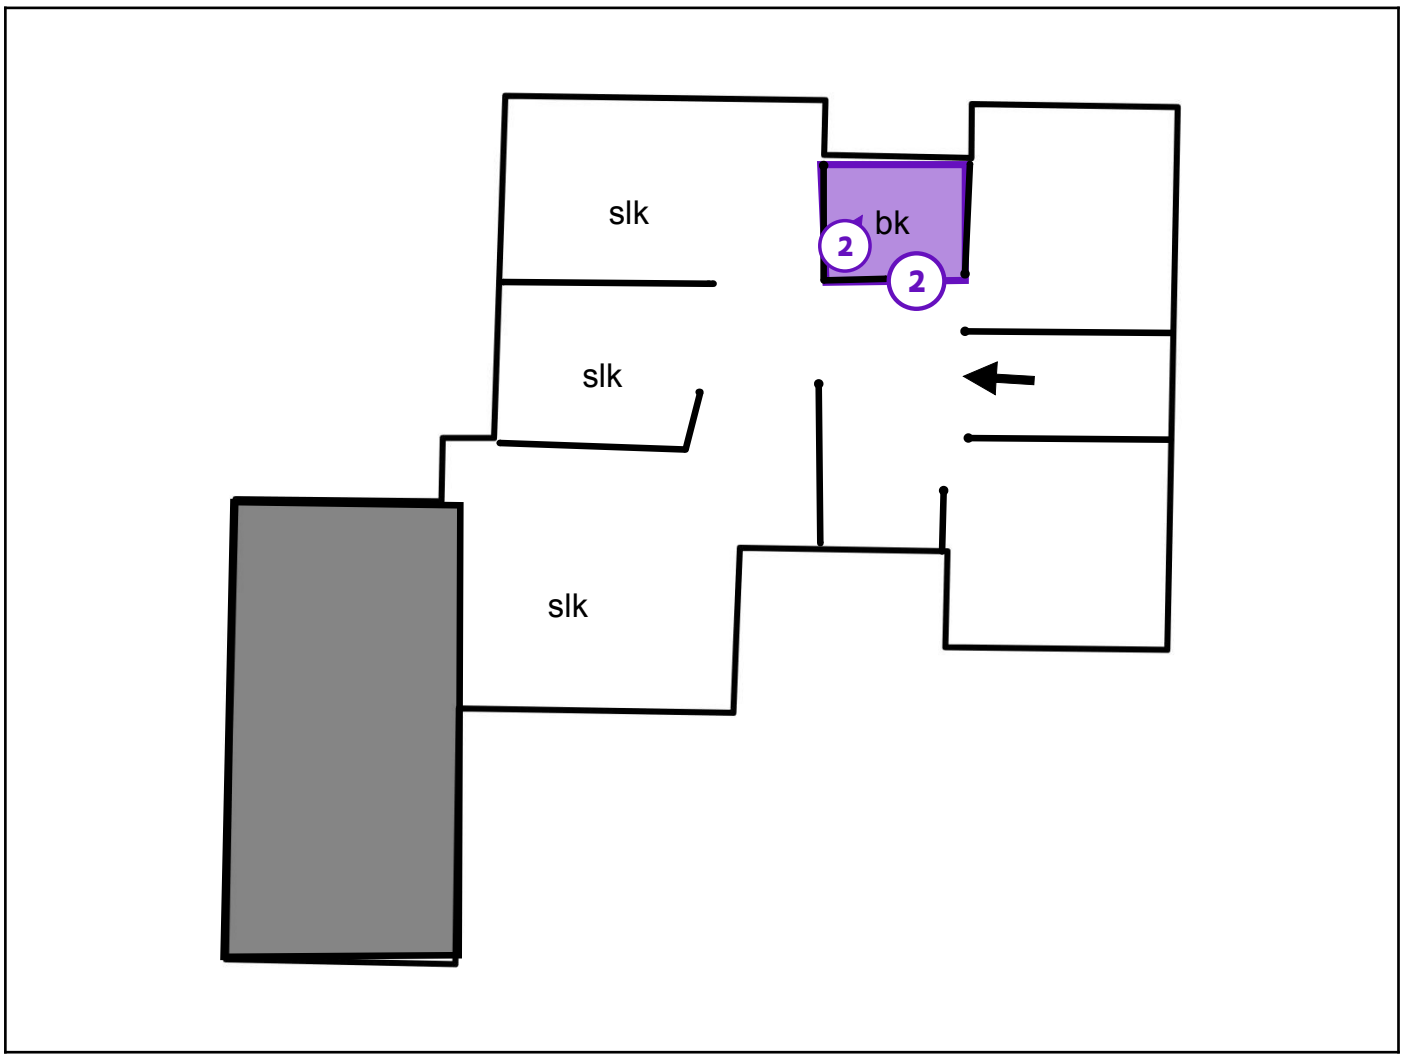
Plan 1.2: nv1

Beschrijving	Type	Actie
2. Vloerzeil badkamer (niet asbestverdacht)	Advies	-

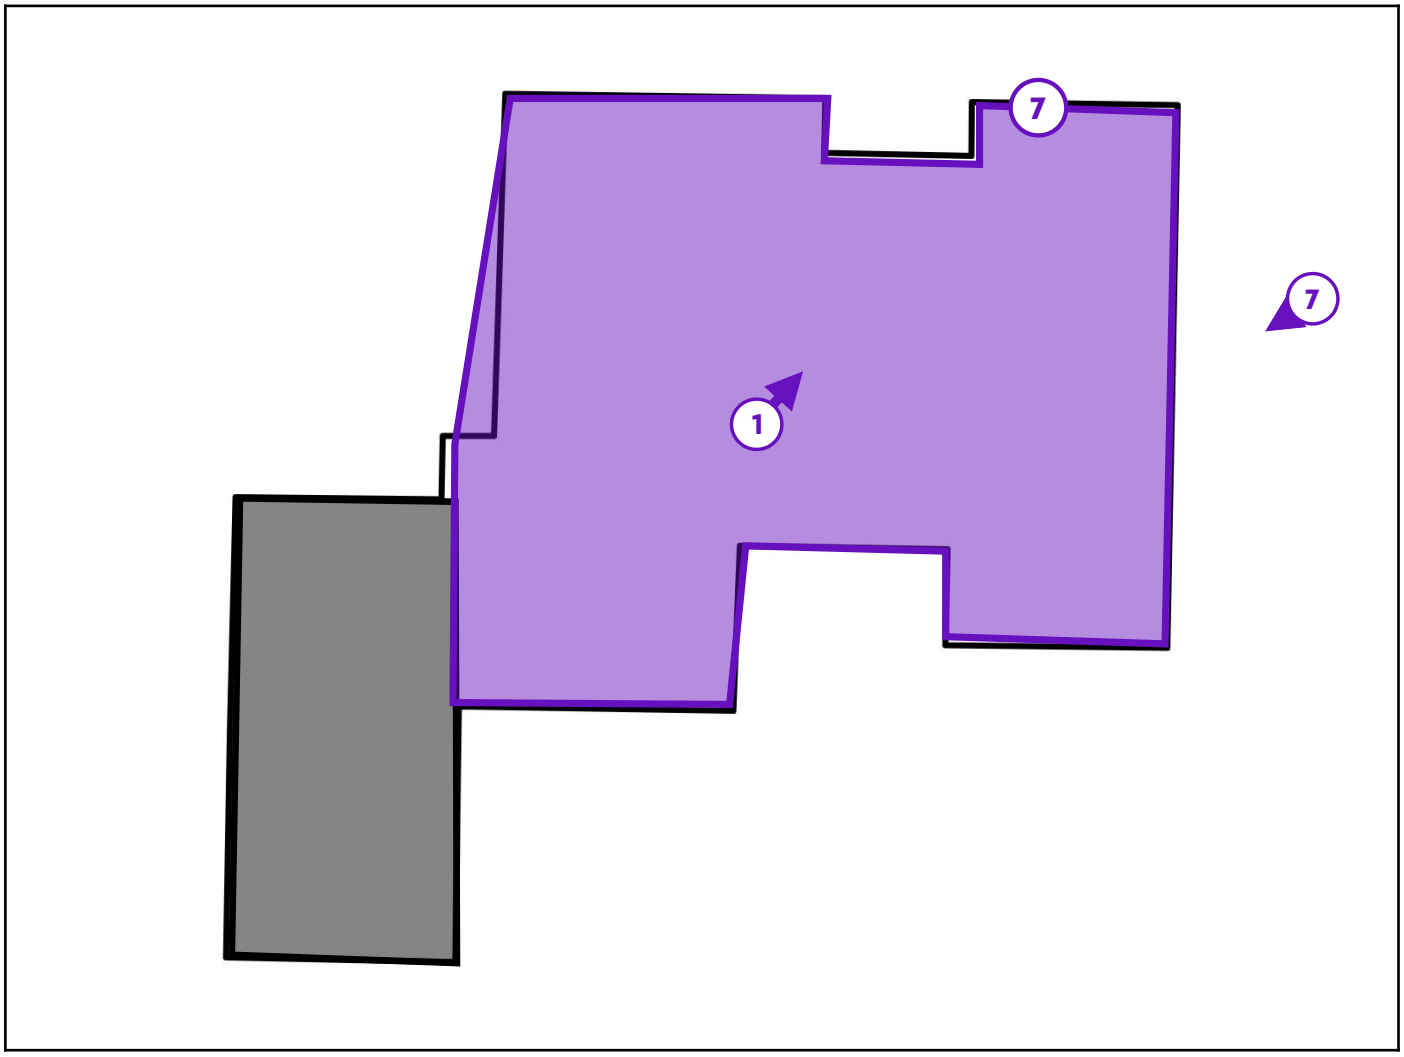
Plan 1.3: dakenplan

Beschrijving	Type	Actie
1. Schoorsteen rookgaskanaal -	Beperking	-
7. Dakbedekking in dakpannen (niet verdacht)	Overige ruimte of materiaal	-

Reden: Het te onderzoeken materiaal situeert zich hoger dan 3,50 m te rekenen vanaf een veilige ondergrond

Uitleg van de asbestdeskundige: Het rookgaskanaal is niet beoordeeld. Aan de binnenzijde is de kachel aangesloten. Aan de buitenzijde is het hoger dan 3,5 meter om de schoorsteen te inspecteren. Het is niet zichtbaar of er een asbestverdacht rookgaskanaal aanwezig is in de schoorsteen. Conform ons inspectieprotocol mogen wij een beperking inroepen voor hoogtes hoger dan 3,5 m. Indien men dit wil laten onderzoeken, dient er een nieuwe afspraak gemaakt te worden en moet er een hoogtewerker voorzien worden, evenals iemand die bevoegd is om deze te bedienen en eventueel een technieker die de al dan niet aanwezige schouwhoed kan afnemen en weer terugplaatsen.

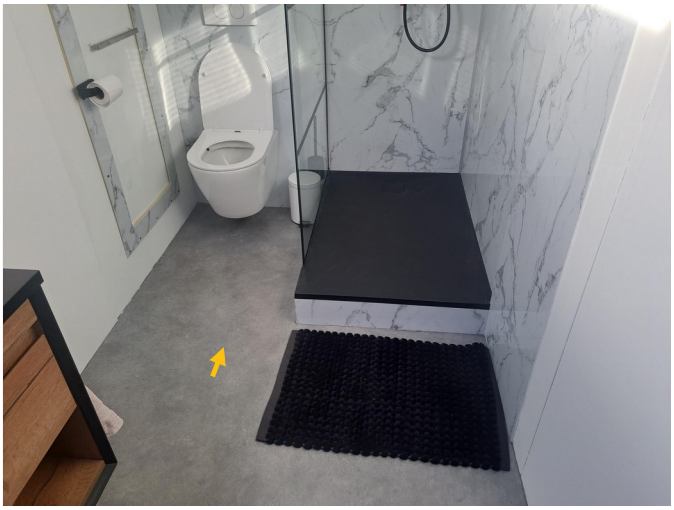
Fiche 2: Vloerzeil badkamer (niet asbestverdacht)

Informatie over een niet-asbestverdacht materiaal

losliggende soepele linoleum

Basis voor advies	De asbestdeskundige beoordeelt het materiaal als niet-asbestverdacht.

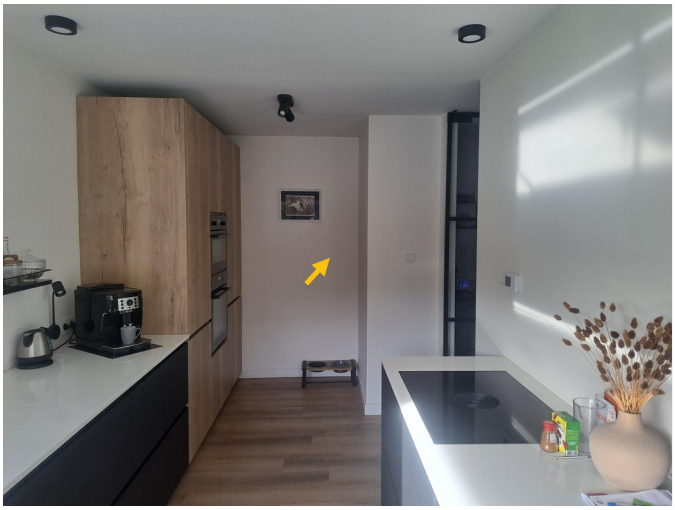
Fiche 3: pleister wanden

Geen asbest

#	Type	Referentie	Resultaat
3.1	Mengmonster	h1421	Geen asbest
